# NUEVAS EXCAVACIONES EN UAXACTUN IX.

## **NUEVAS EXCAVACIONES EN UAXACTUN IX.**

### **Temporada 2017**

**Center for Mesoamerican Studies (CMS) Comenius University - Chronos 2019**  
**ISBN 978-80-89027-49-1**

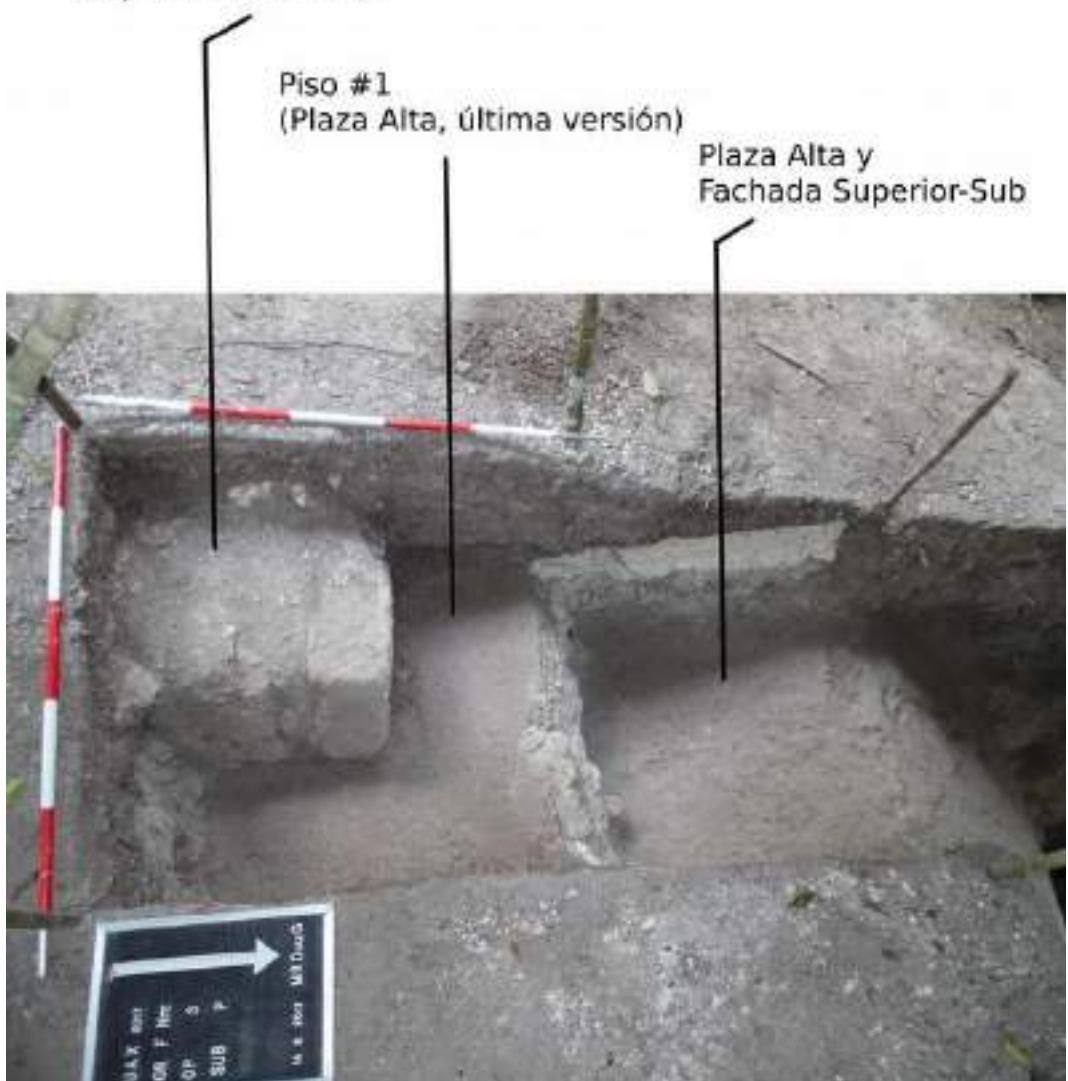
Figura I-2. Unidades UAX 3P-2 y UAX 3P-1. Nótese en el perfil oeste el deterioro del Piso #1. (Fotografía M. Díaz García).

Junto a los resultados obtenidos en la Temporada 2016, se pudo comprender su situación de recubrimiento: El Piso #1, consiste en la última versión del piso de la Plaza Alta, sobre el cual se construyó la Estructura F-XI (**Figuras I-2 y I-4 [Díaz García 2016]**). Este piso fue construido al mismo, luego de la deposición del relleno de la versión final de la Fachada Superior. Dicho relleno consiste en piedra grande y mediana canteada, colocada cubriendo la Fachada Superior-Sub, unidas con una mezcla de barro y cal. El cuidado con el que fue colocado, da testimonio que pese a estar deteriorada, esta versión sub de la fachada y Plaza Alta, aún conservaba su valor simbólico, ya que no se le dañó en ningún momento, pese a que ya no sería vista de nuevo por los habitantes de la antigua ciudad.

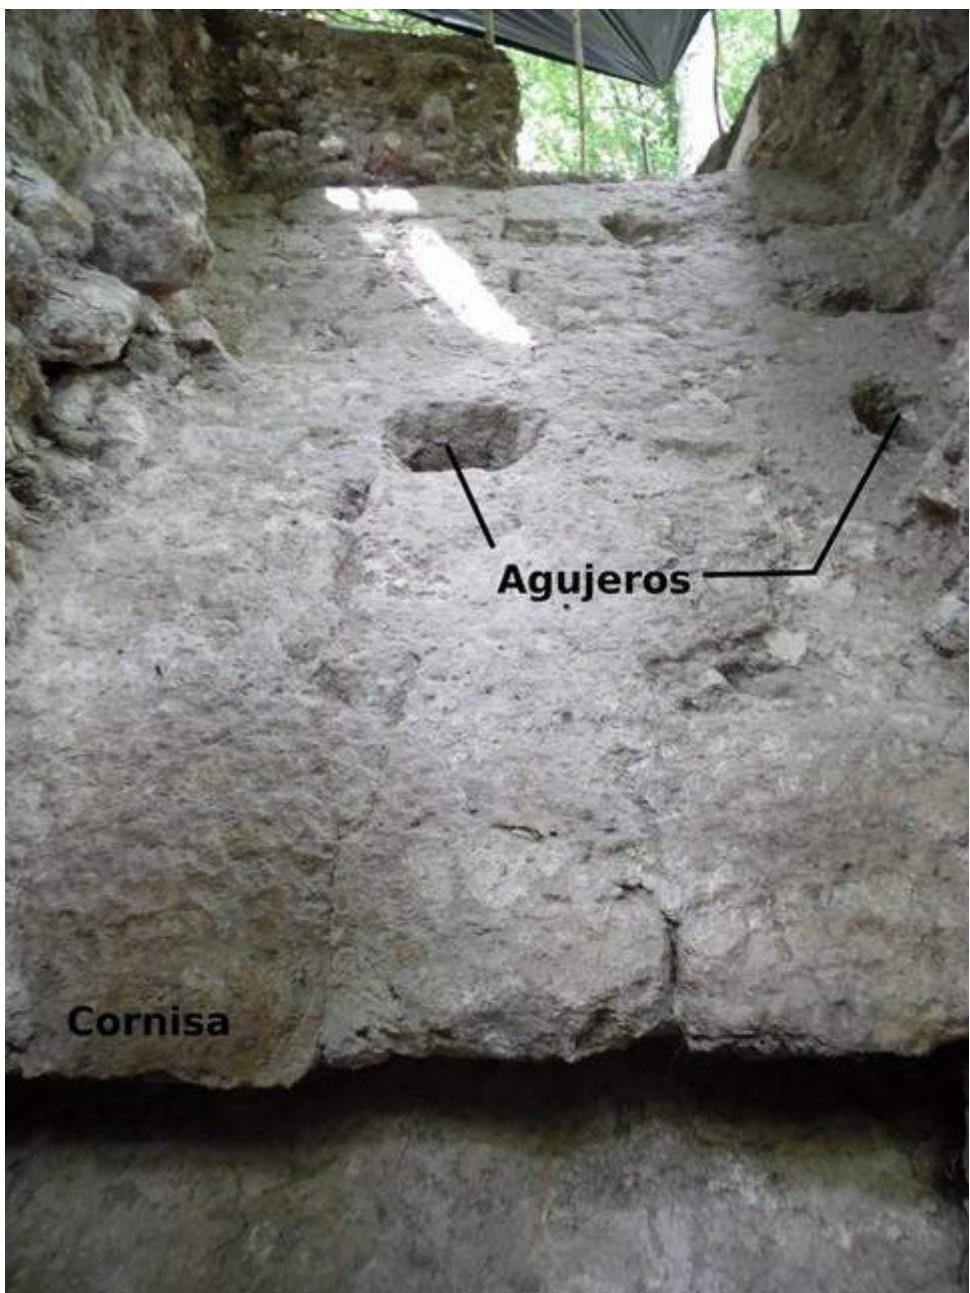
**Figura I-3.** Vista frontal de la Fachada Superior-Sub en la Unidad UAX 3P-1. Nótese lo deteriorado del estuco que la cubría, dejando expuestos los bloques de la misma y los agujeros alineados horizontalmente en ella. (Fotografía M. Díaz García).

Al final de la excavación de la Suboperación, se logró el objetivo de terminar de conocer el perfil de la Fachada Superior-Sub y de llegar a su parte superior -Plaza Alta-Sub-. Pudo determinarse que antes de ser cubierta, esta fachada-sub estuvo expuesta a la intemperie sin recibir mantenimiento, como lo evidencia el estuco lavado y erosionado que la cubre, dejando expuestos en algunas partes los bloques con los que se le construyó. Este mismo deterioro pudo documentarse en la Plaza Alta-Sub (**Figura I-2**). Además, en la parte alta de la fachada, lo que se pensó originalmente que se trataba únicamente de un talud, en realidad son dos taludes, actuando el superior como la cornisa de la fachada (**Figuras I-3, I-4 y I-5**).

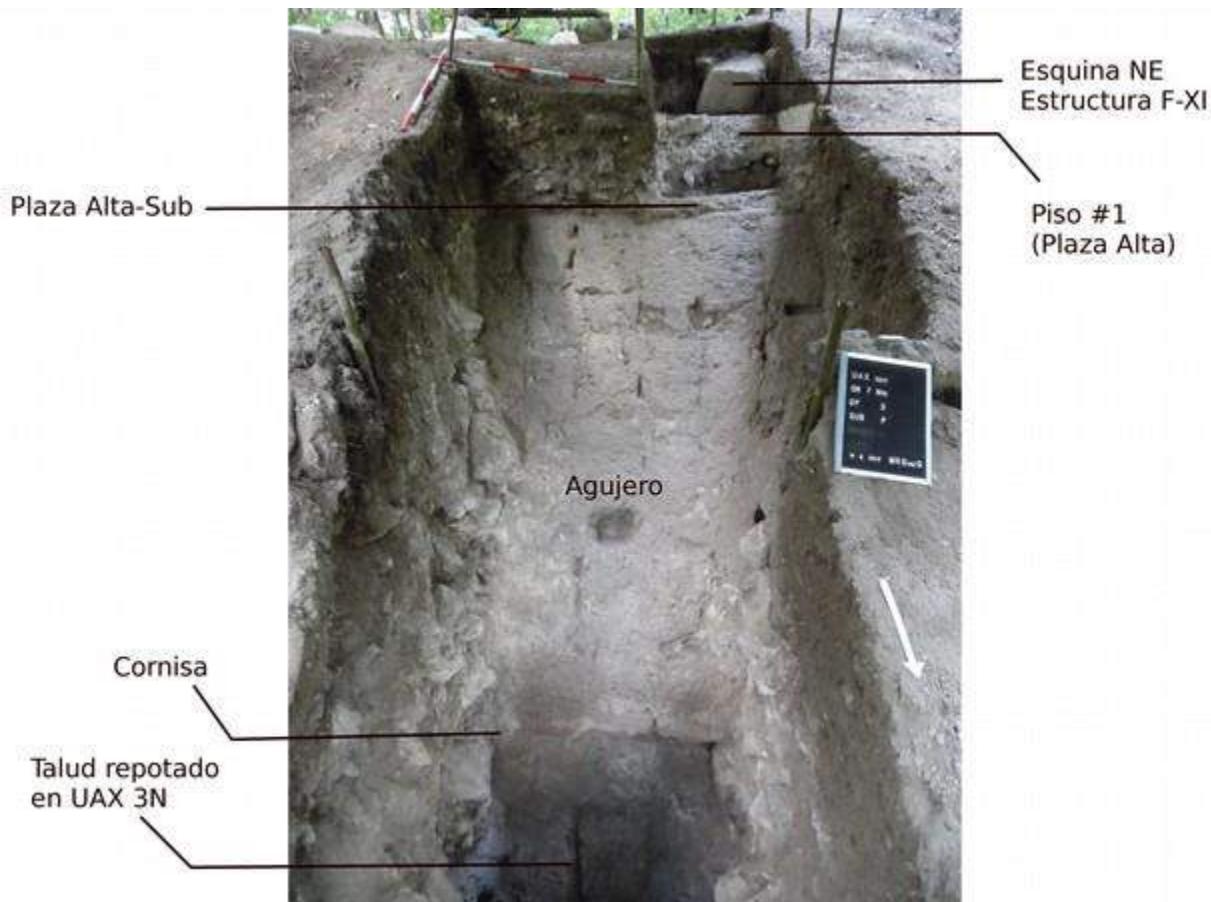
**Figura I-4.** Vista frontal de la Operación UAX 3P, mostrando la Fachada Superior-Sub y todos los rasgos identificados en ella. Nótese la esquina NE de la Estr. F-XI y el Piso #1, sobre el que se asienta. (Fotografía M. Díaz García).

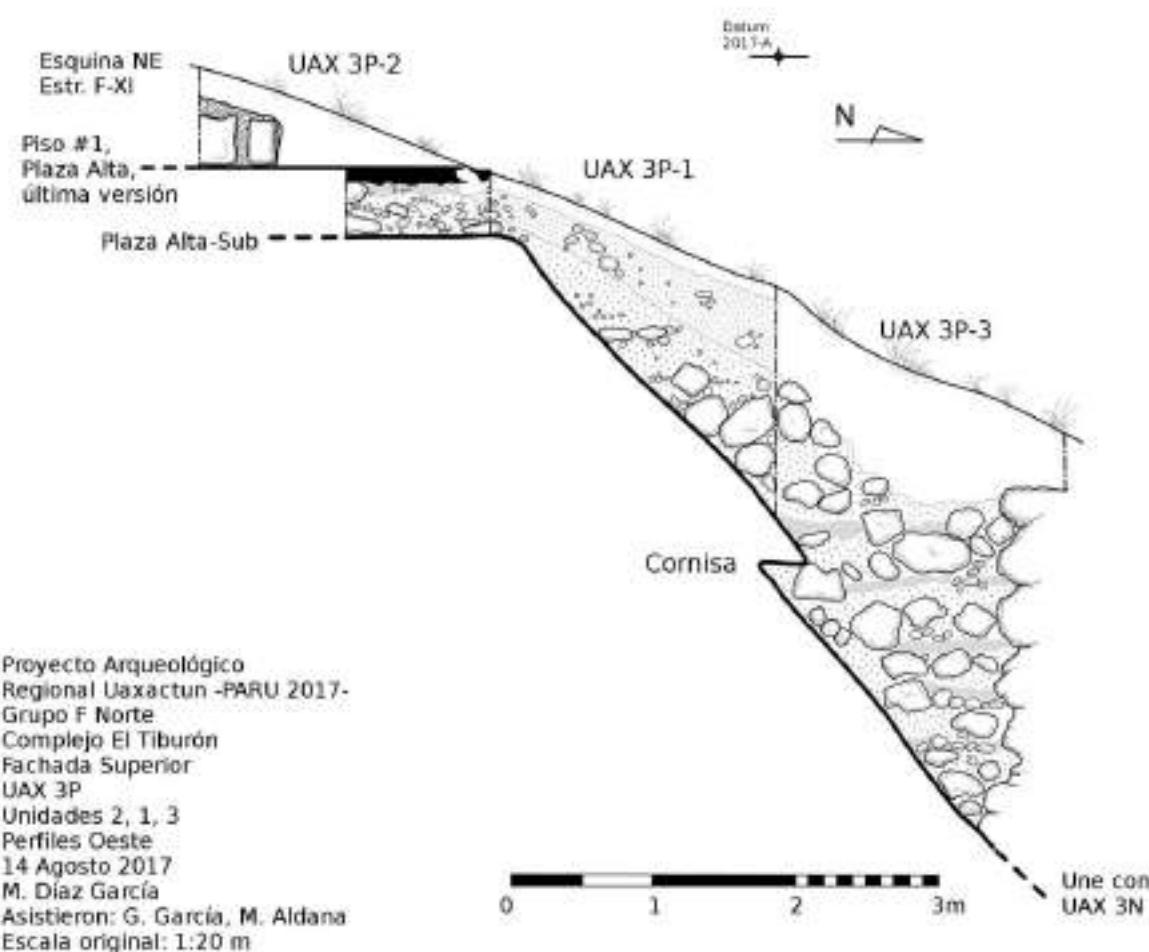
**Figura I-5.** Perfil Oeste de las Unidades UAX 3P 2, 1 y 3, mostrando los hallazgos y el perfil de la parte superior de la Fachada Superior- Sub. (Dibujo M. Díaz García).

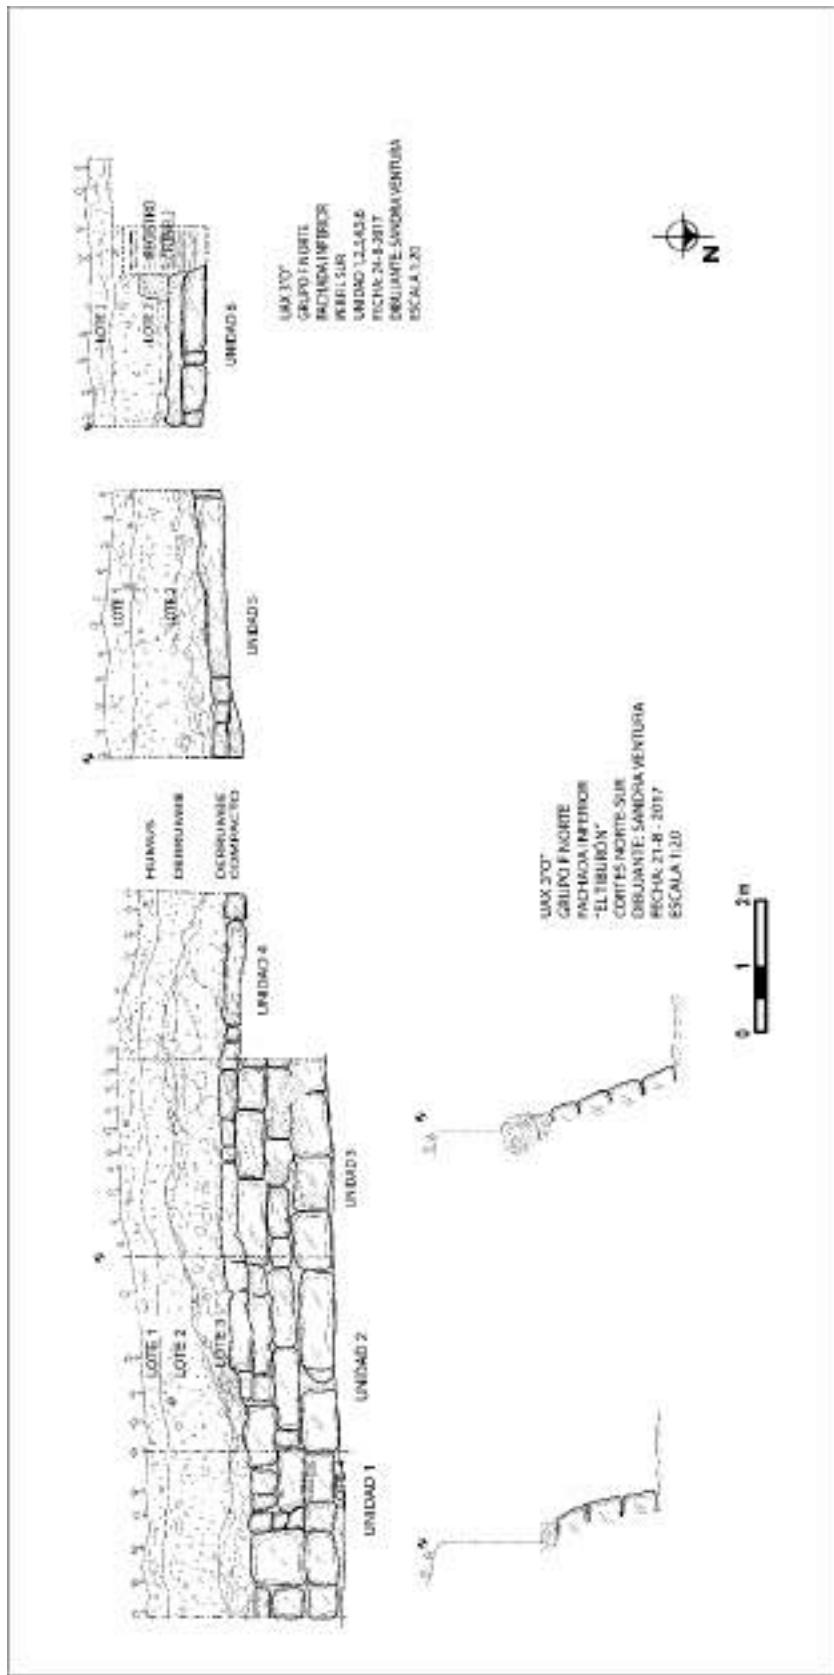
**Figura II-5:Op. 3 Sub "O", Perfil Sur del Grupo F Norte, Unidad 1,2,3,4,5 y 6, Fachada Inferior "El Tiburón" (Dibujante: S. Ventura)**

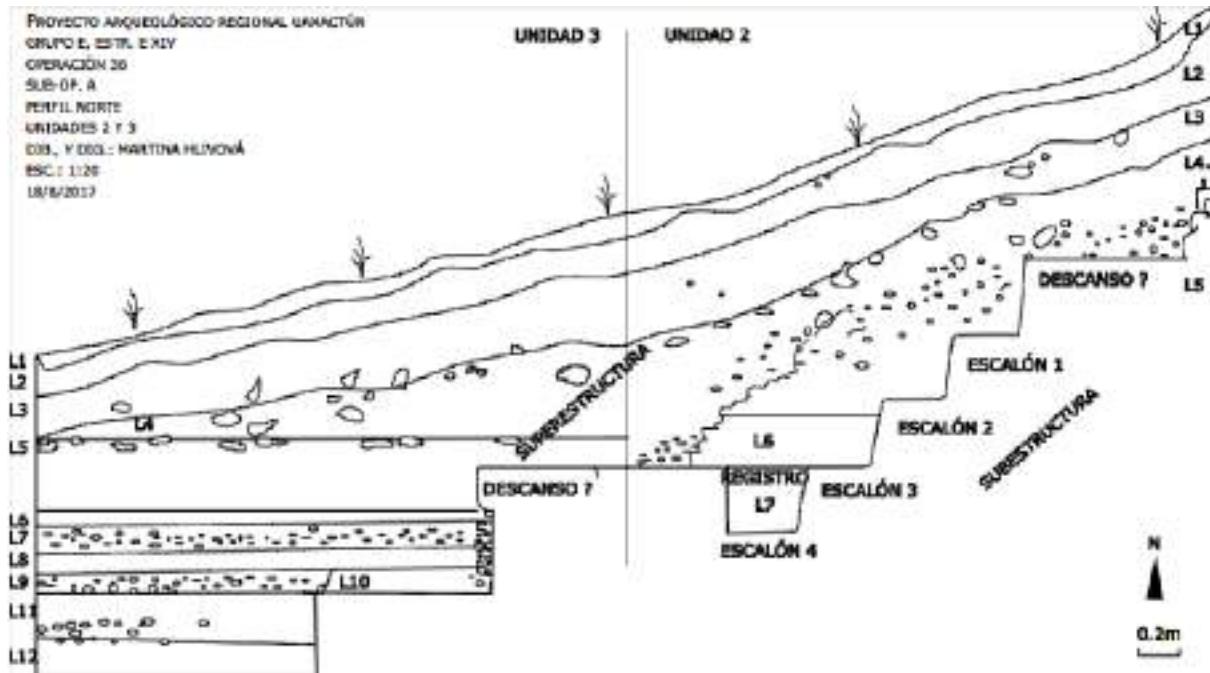
Figura III-25: Perfil norte de unidades 2 y 3 (Dib. y Dig. Martina Hlivová)

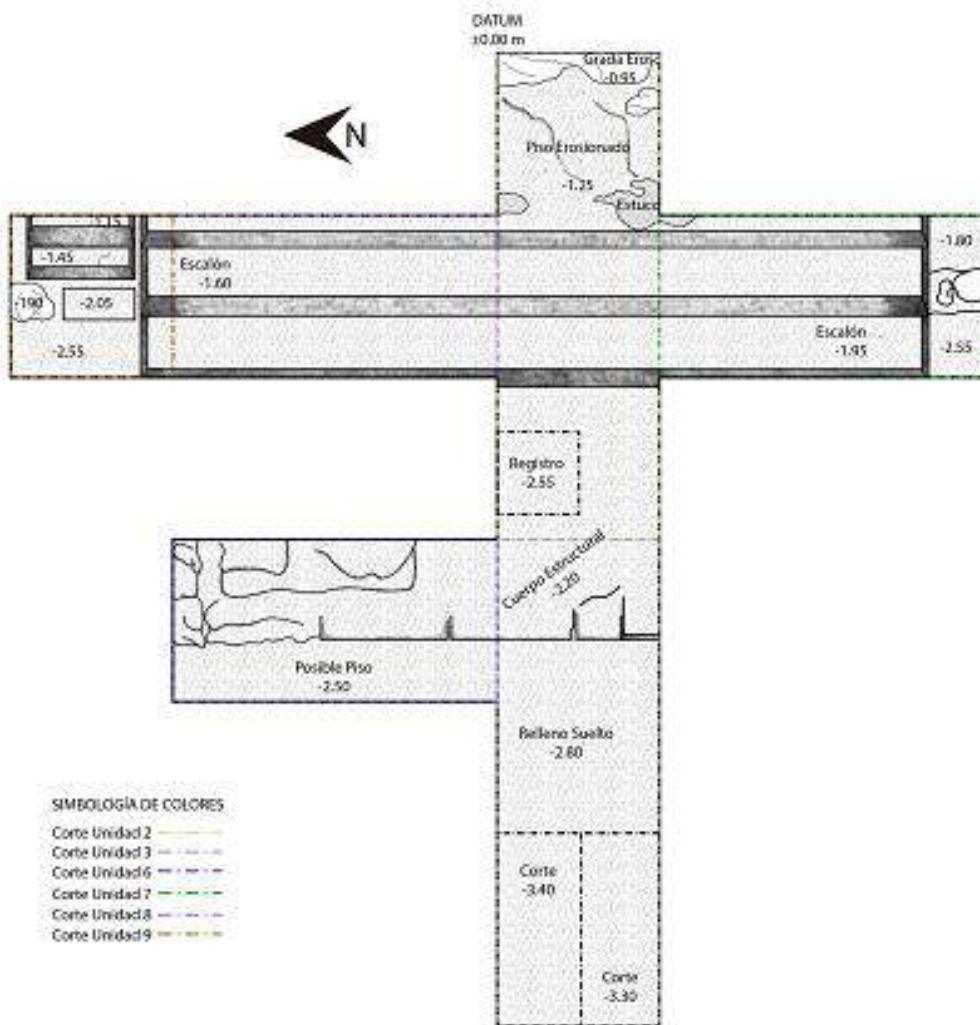
*Figura III-26: Planta general de unidades 2, 3, 6, 7, 8 y 9 (Dib. y Dig.: Enrique Zambrano)*

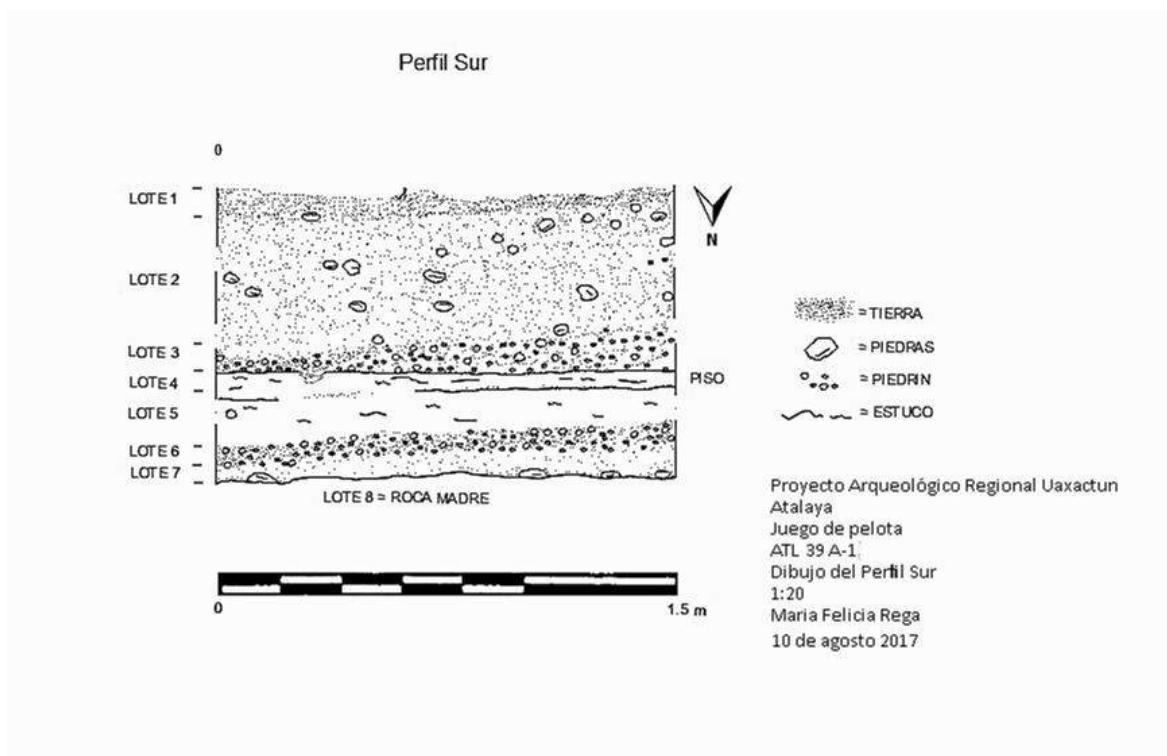
**Figura V-8:** Dibujo del perfil sur de la Op. 39, Sub. A-1 (Dibujo por María Felicia Rega)

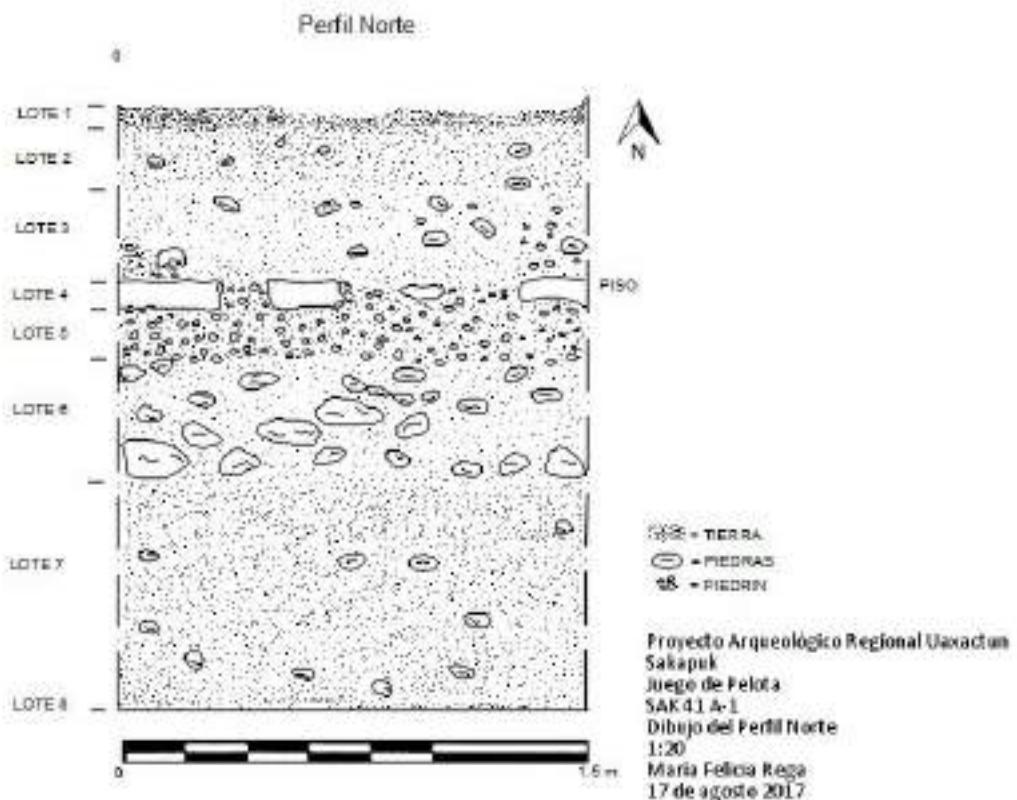
**Figura VI-9:** Dibujo del perfil norte, Op. 41, Sub. A-1 (Dibujo por María Felicia Rega)

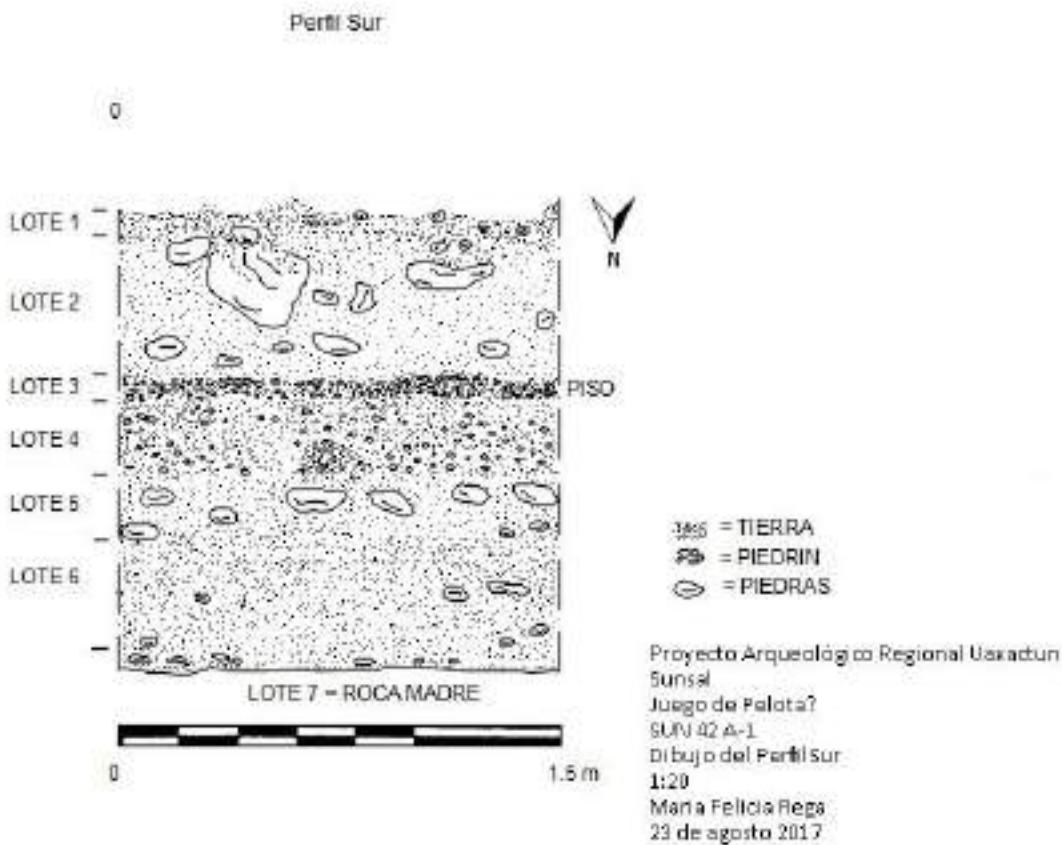
**Figura VII-8:** Dibujo del perfil sur, Op. 42 Sub. A-1 (Dibujo por María Felicia Rega)

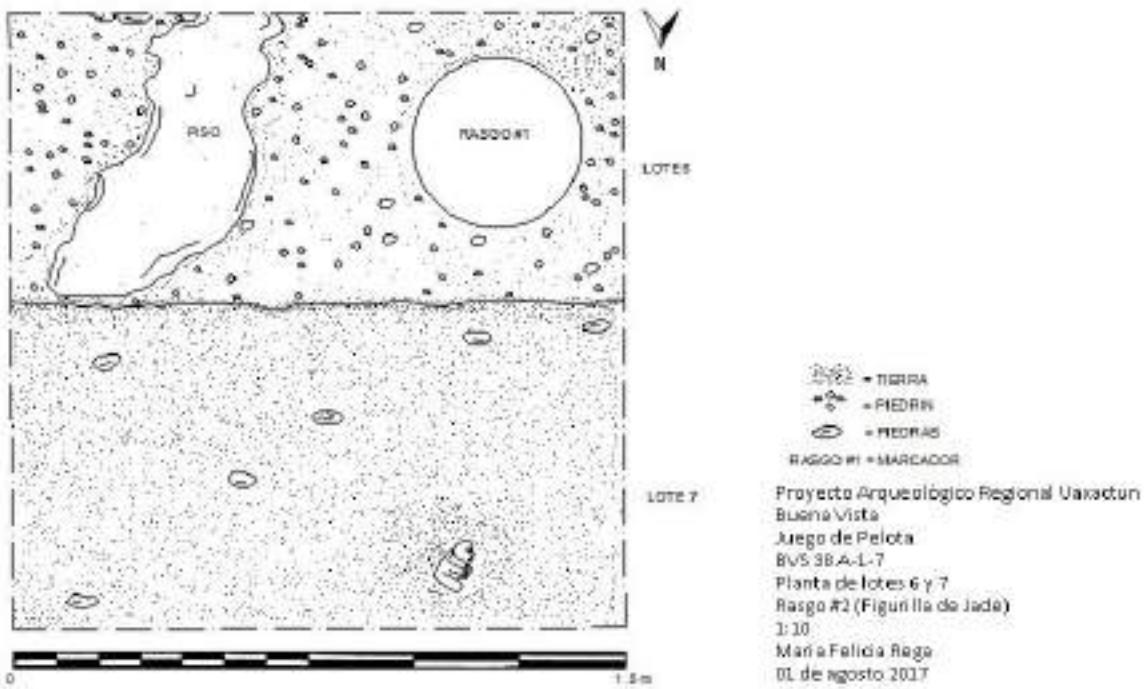
**Figura VIII-13:** Planta de lotes 6 y 7 que muestra la ubicación de los rasgos #1 y #2, Op. 38, Sub. A-1 (Dibujo por María Felicia Riega)

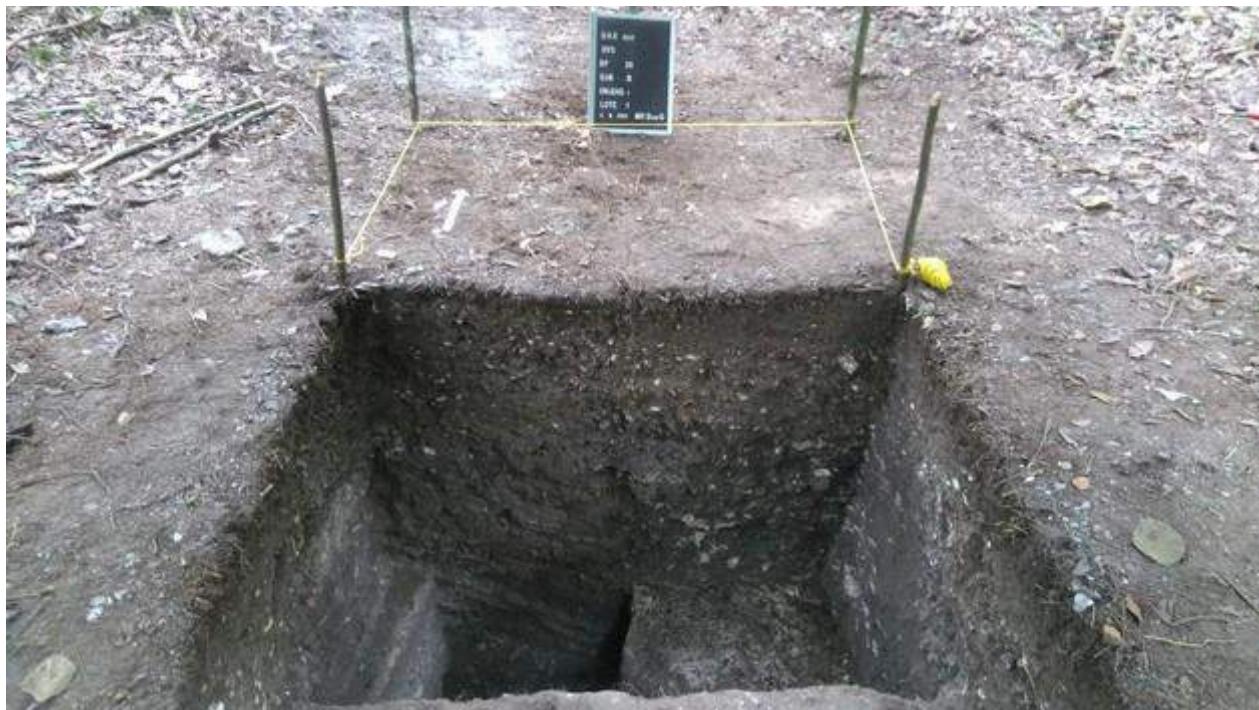
**Figura IX-1.** Unidad BVS 38A-1, perfil norte. Y la Unidad BVS 38B-1 adyacente a este perfil. Nótese el corte antiguo que atravesó los dos pisos de patio, llegando hasta la roca madre y las capas sucesivas de relleno que presentó. Véase que la superficie no muestra evidencia de turbación, por lo que el corte debió ser realizado a cabo antes de la formación del humus. (Fotografía M. Díaz García).

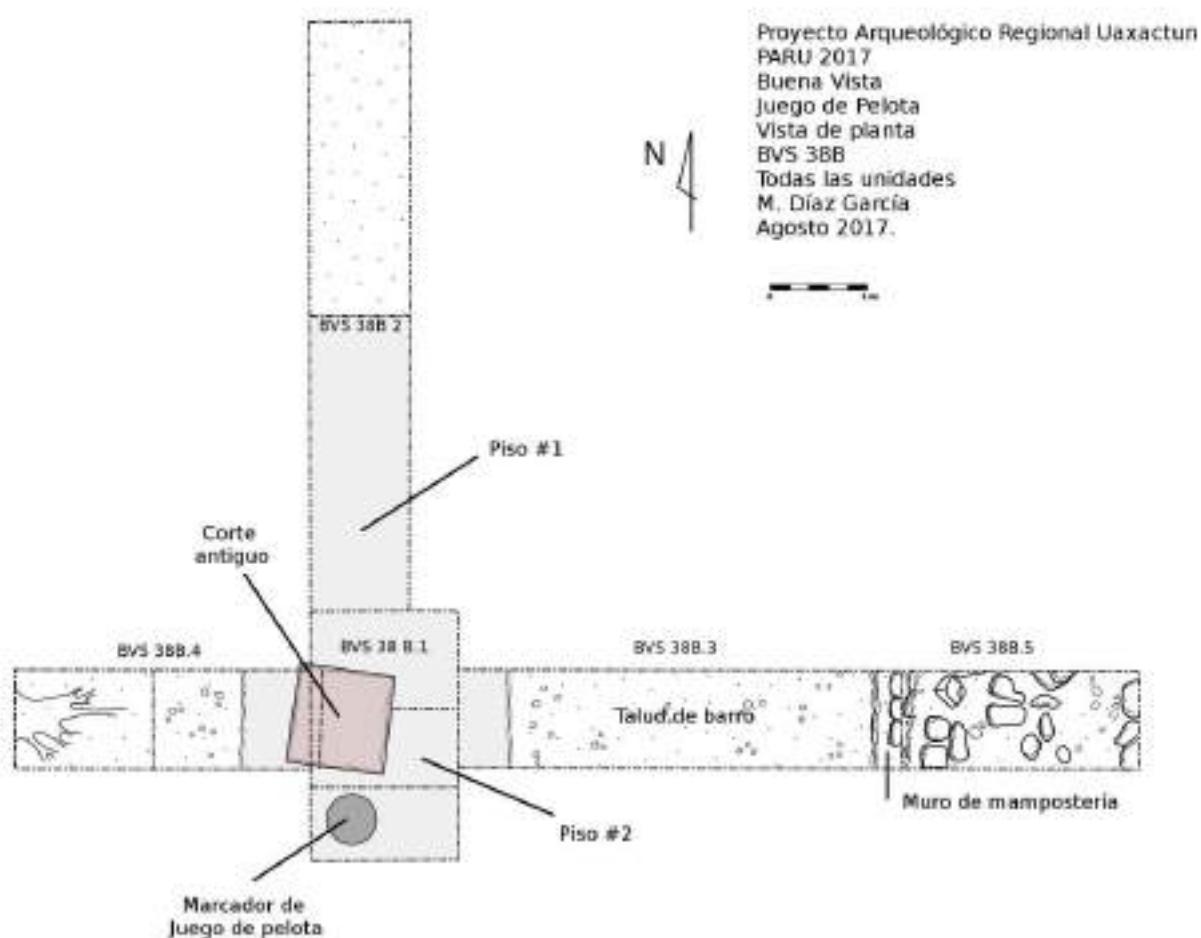
**Figura IX-5.** Dibujo de planta de las unidades excavadas en la Operación BVS 38B. Nótese la relación entre el corte antiguo y el Marcador para juego de pelota, al centro del patio. (Dibujo M. Díaz García).

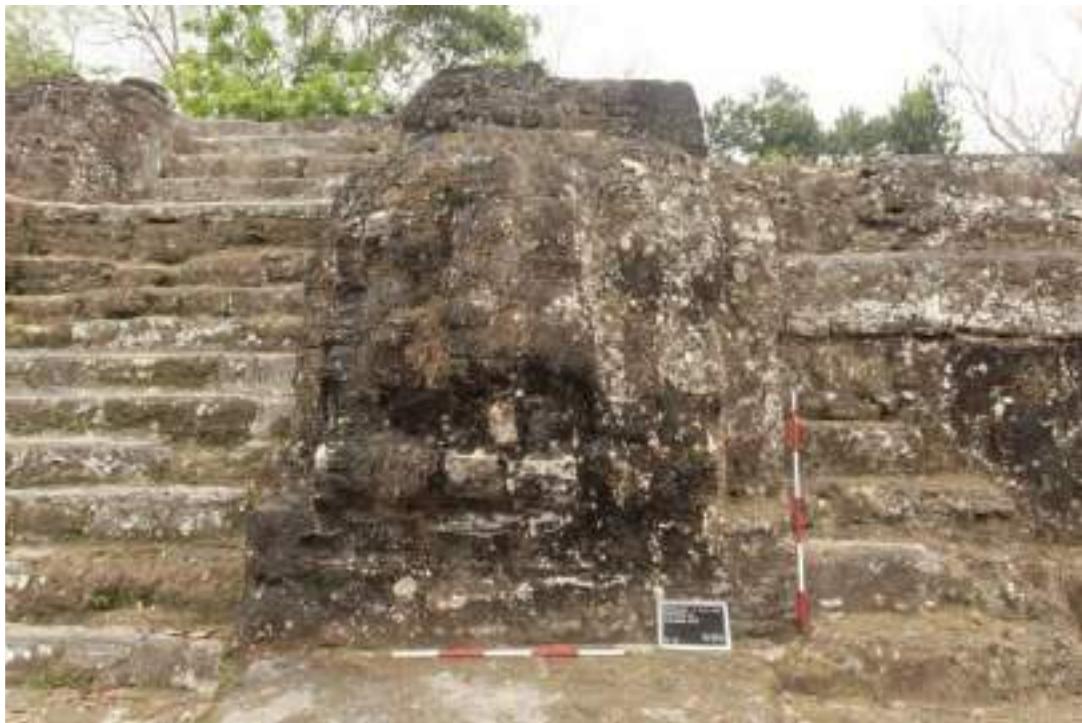
**Figura XIII-2:** Mascarón no. 10 cubierto por bio-costra de coloración negra (Tomado de Pallán, 2013).

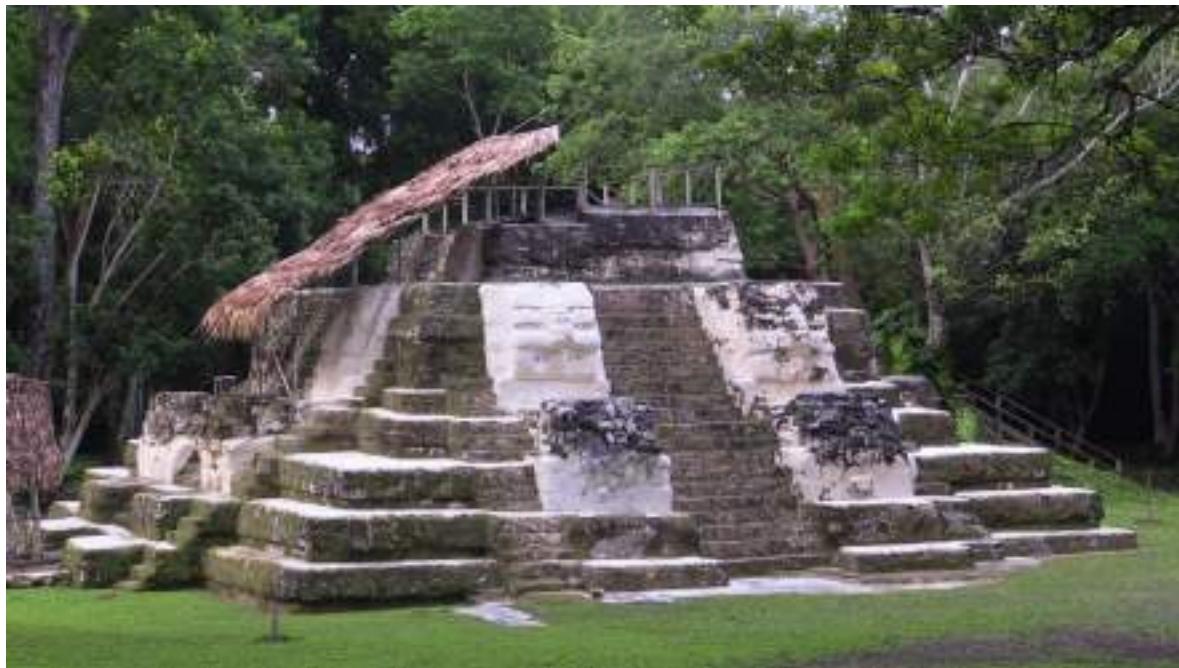
**Figura XIII-4** Vista del techo temporal construido para protección del mascarón 10 y 18 (Foto por Enrique Zambrano).

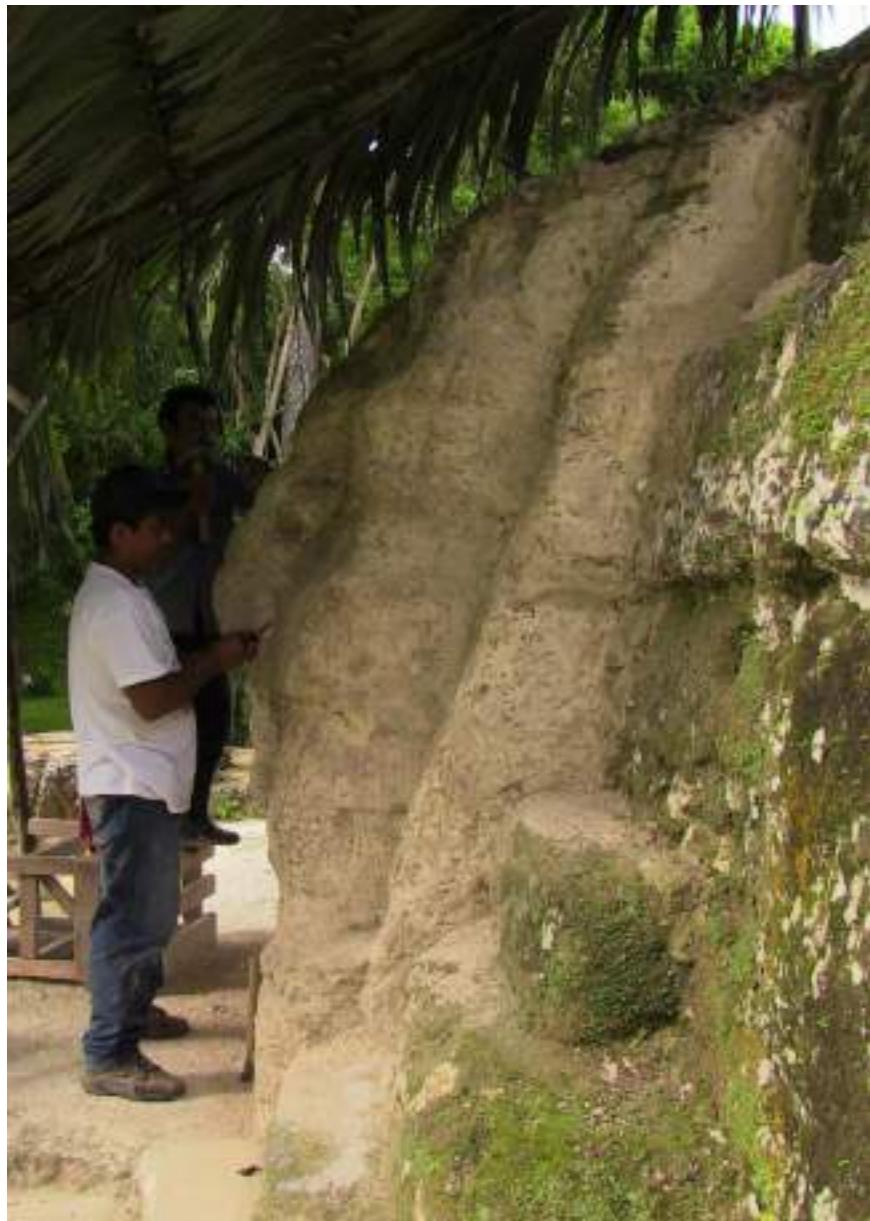
**Figura XIII-5** Proceso de limpieza mecánica de cemento y eliminación de micro-organismos (Foto por Enrique Zambrano).

Sustracción de la capa de cemento aplicada durante las intervenciones anteriores. En esta sexta temporada de intervención, es indiscutible que la aplicación de cemento; fue aplicado de forma líquida, ya que su espesor sobrepasaba los 1.5 centímetros, cumpliendo la función de relleno total de posibles grietas y en otras zonas era una película entre 1 y 3 milímetros de recubrimiento. La eliminación fue lenta y minuciosa para poder controlar la remoción de dicho material sin lastimar el original. Esto se realizó con cinceles de pequeño tamaño y herramientas de dentista (**Figura 13-5**).

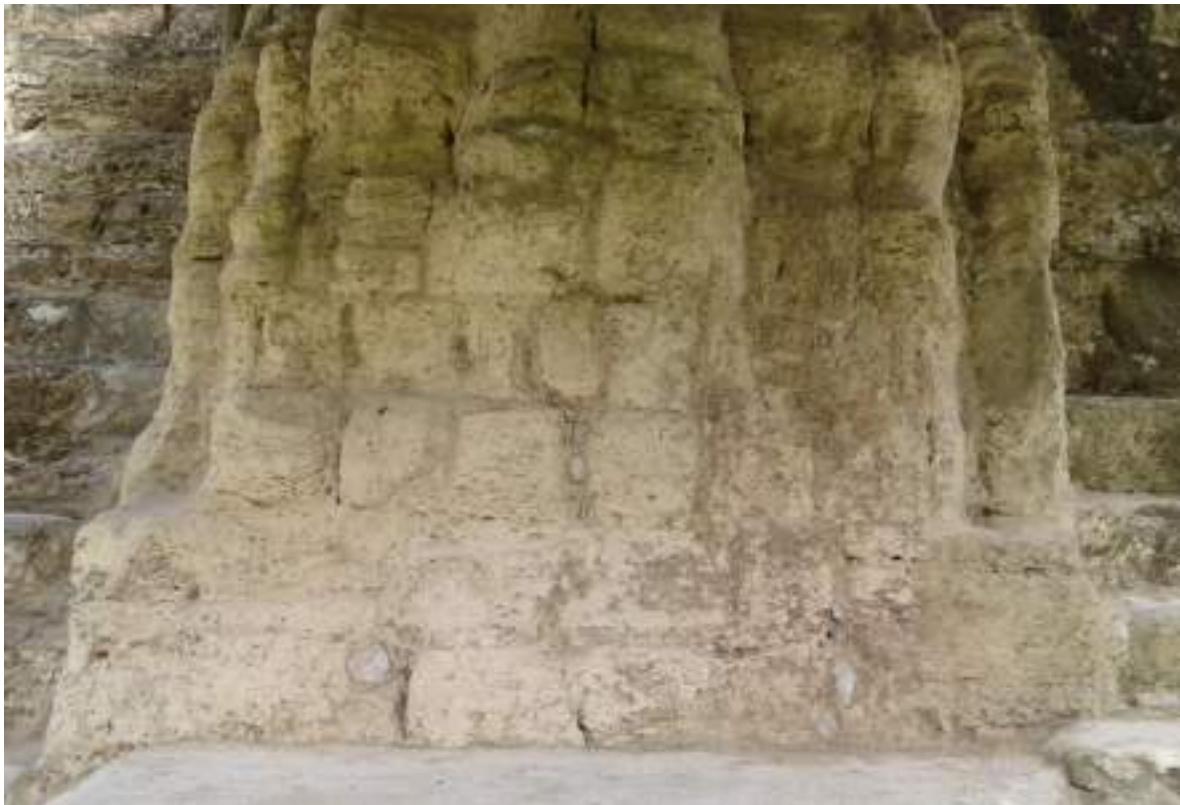
**Figura XIII-6** Mascarón no. 10 luego de la limpieza mecánica (Foto por E. Zambrano).

La limpieza cumple como objetivo primordial, la conservación y la preservación del bien cultural. En este sentido la limpieza debe ir encaminada a la eliminación de todos aquellos productos ajenos al soporte, los cuales son capaces de generar un daño o impedir el reconocimiento del objeto. Siendo ésta misma, la que facilita la preparación del soporte para posteriores tratamientos de consolidación o estabilización del bien (**Figuras 13-6 y 13-7**).

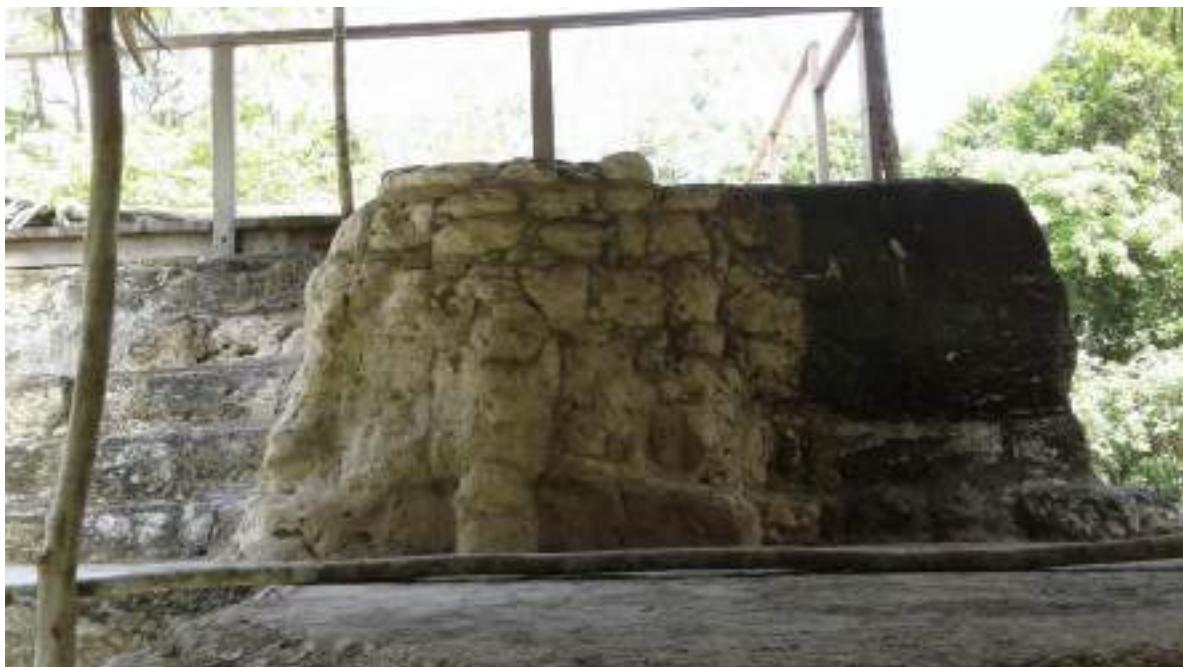
**Figura XIII -7** Mascarón no. 18 luego de la limpieza mecánica (Foto por E. Zambrano).

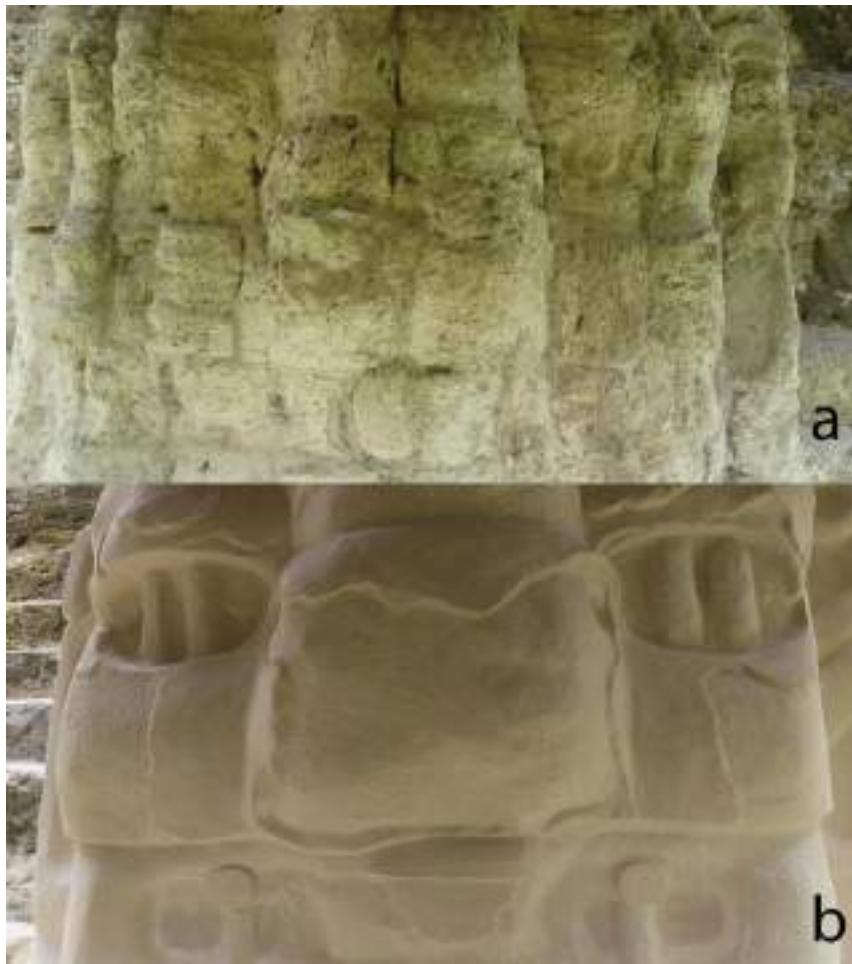
**Figura XIII-10** a) Detalles expuesto luego de la limpieza mecánica, b) detalles y acabado final luego del recubrimiento de protección (Fotos por E. Zambrano).

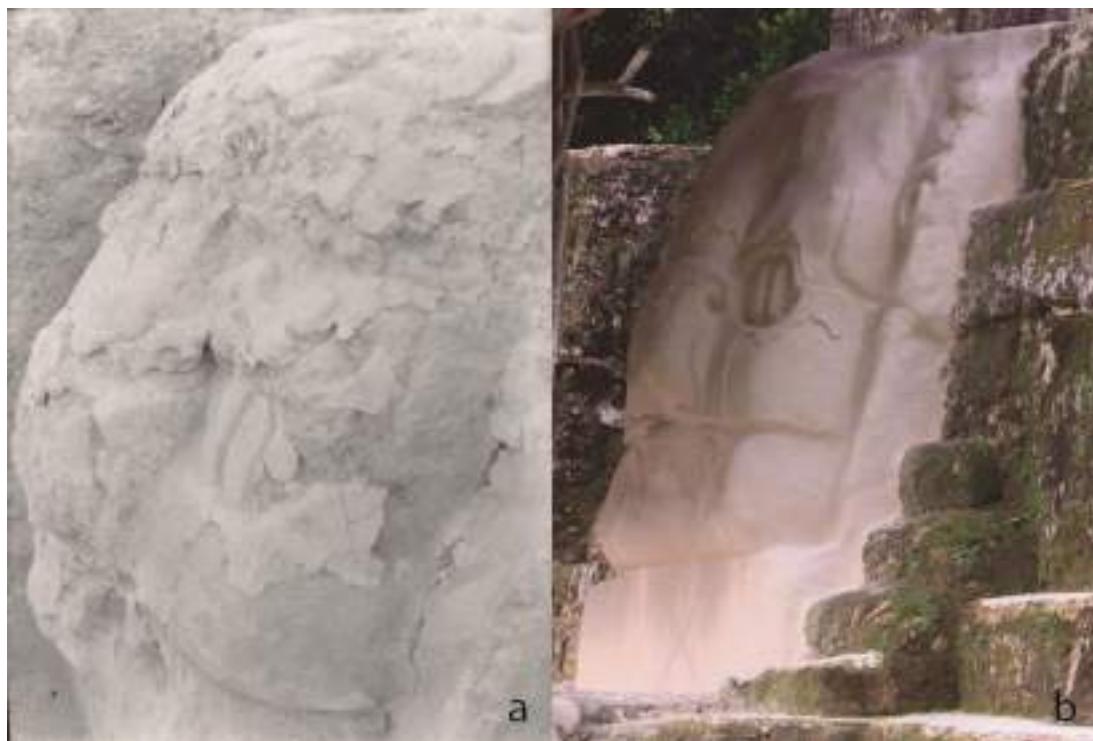
**Figura XIII-12** a) Perfil norte de mascarón no. 10 (Foto Carnegie Institute of Washington, © President and Fellows of Harvard College), b) Comparación con recubrimiento de protección, 2017 (Foto por E. Zambrano).

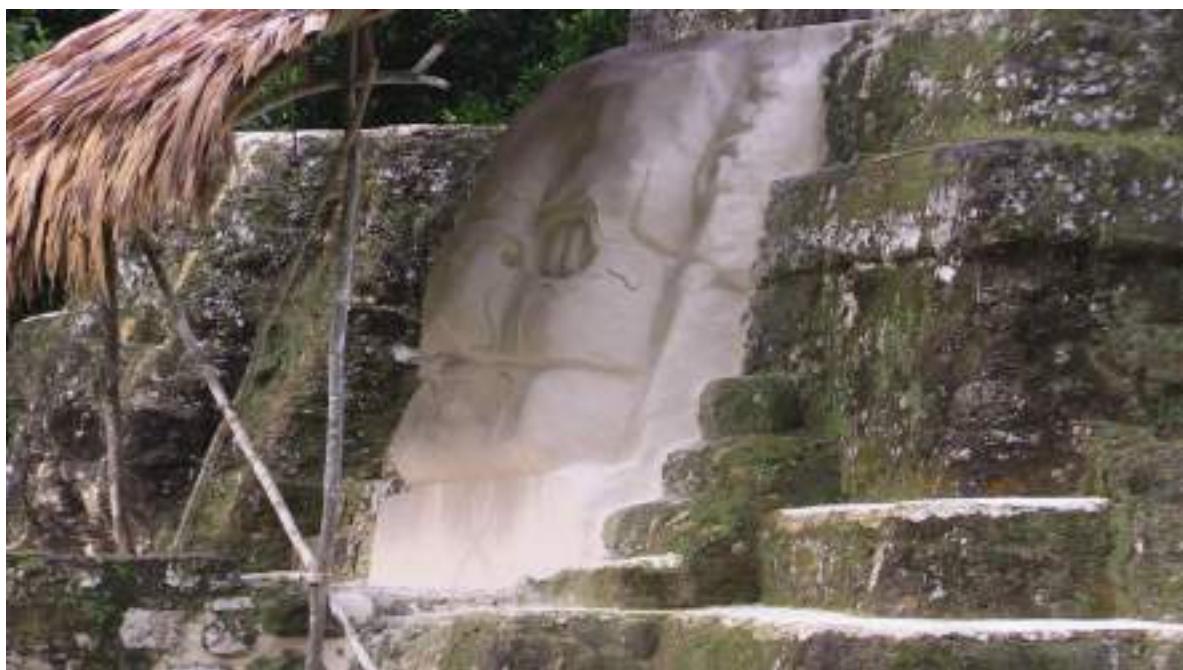
*Figura XIII-13 Mascarón no. 10 con su recubrimiento final (Foto por E. Zambrano).*

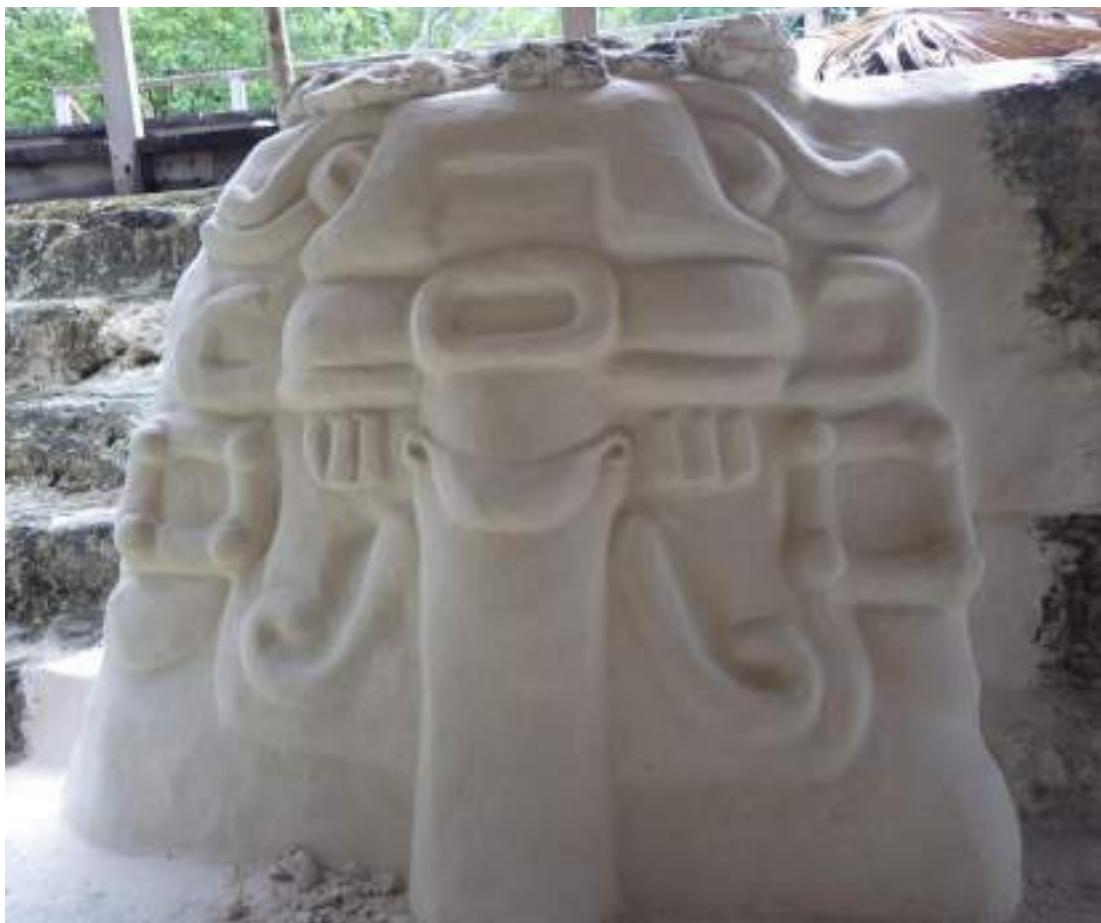
*Figura XVIII-14 Mascarón no. 18 con su recubrimiento final.*

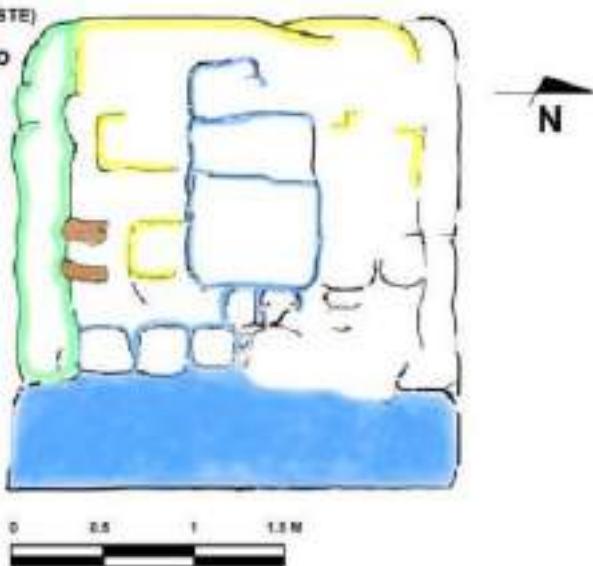
*Figura XIII-17 Ubicación de agentes de deterioro en mascarón no. 10 (Registro por E. Zambrano).*
