# NUEVAS EXCAVACIONES EN UAXACTUN IX.

## **NUEVAS EXCAVACIONES EN UAXACTUN IX.**

### **Temporada 2017**

**Center for Mesoamerican Studies (CMS) Comenius University - Chronos 2019**  
**ISBN 978-80-89027-49-1**

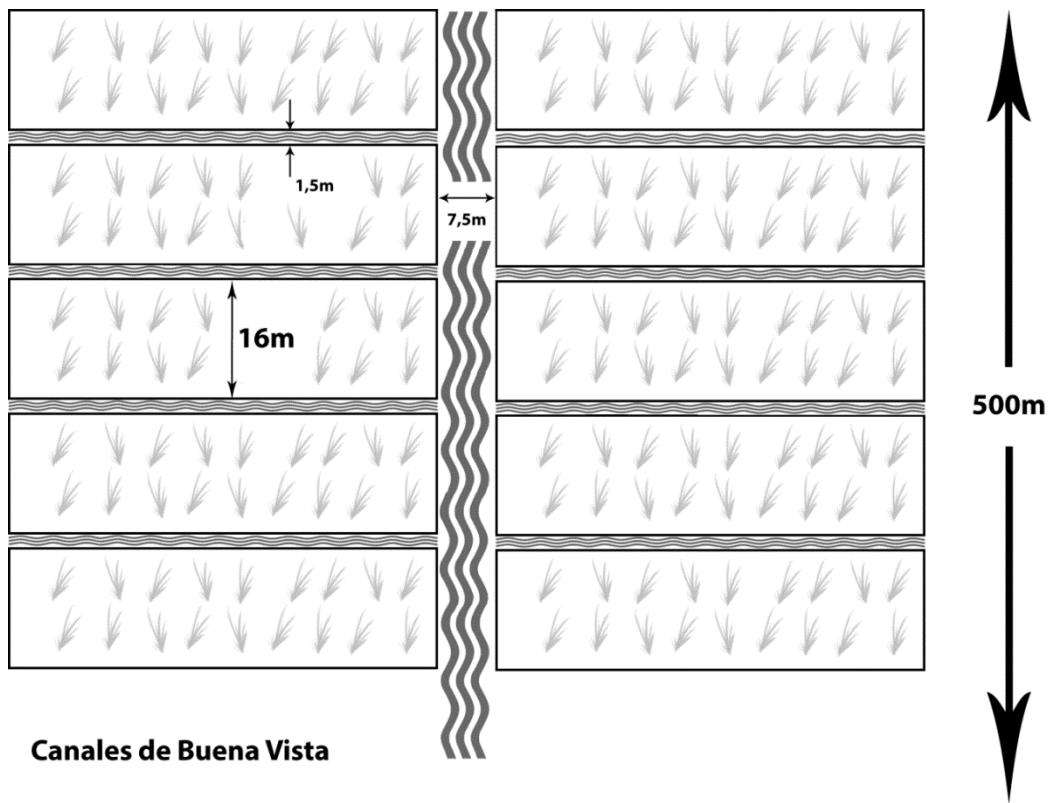
**Figura XV-4:** Reconstrucción del sistema de los canales de drenaje en el Resumidero guamil abajo del sitio Chival/Buena Vista  
(Dibujo Milan Kovac., digitalización Jakub Spotak).

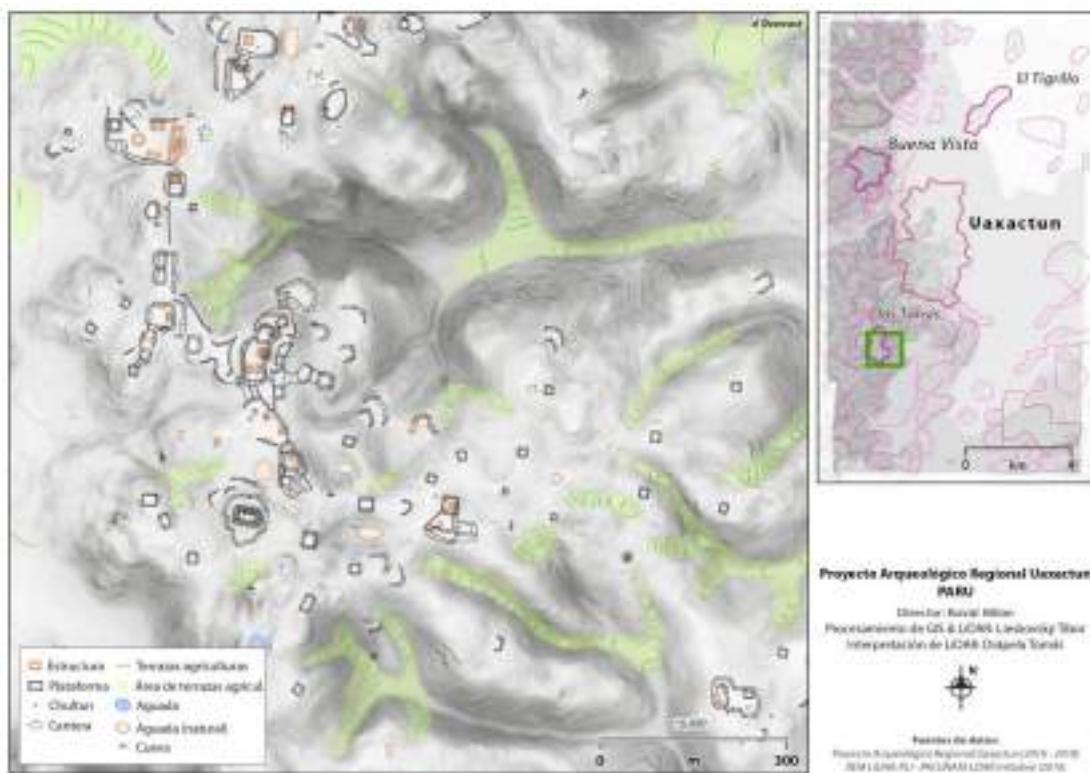
**Figura XV-7:** Sistema de terrazas agrícolas en los cañones alrededor del sitio Dos Torres (Procesamiento de LiDAR Tibor Lieskovsky, interpretación de las estructuras Tomás Drapela).

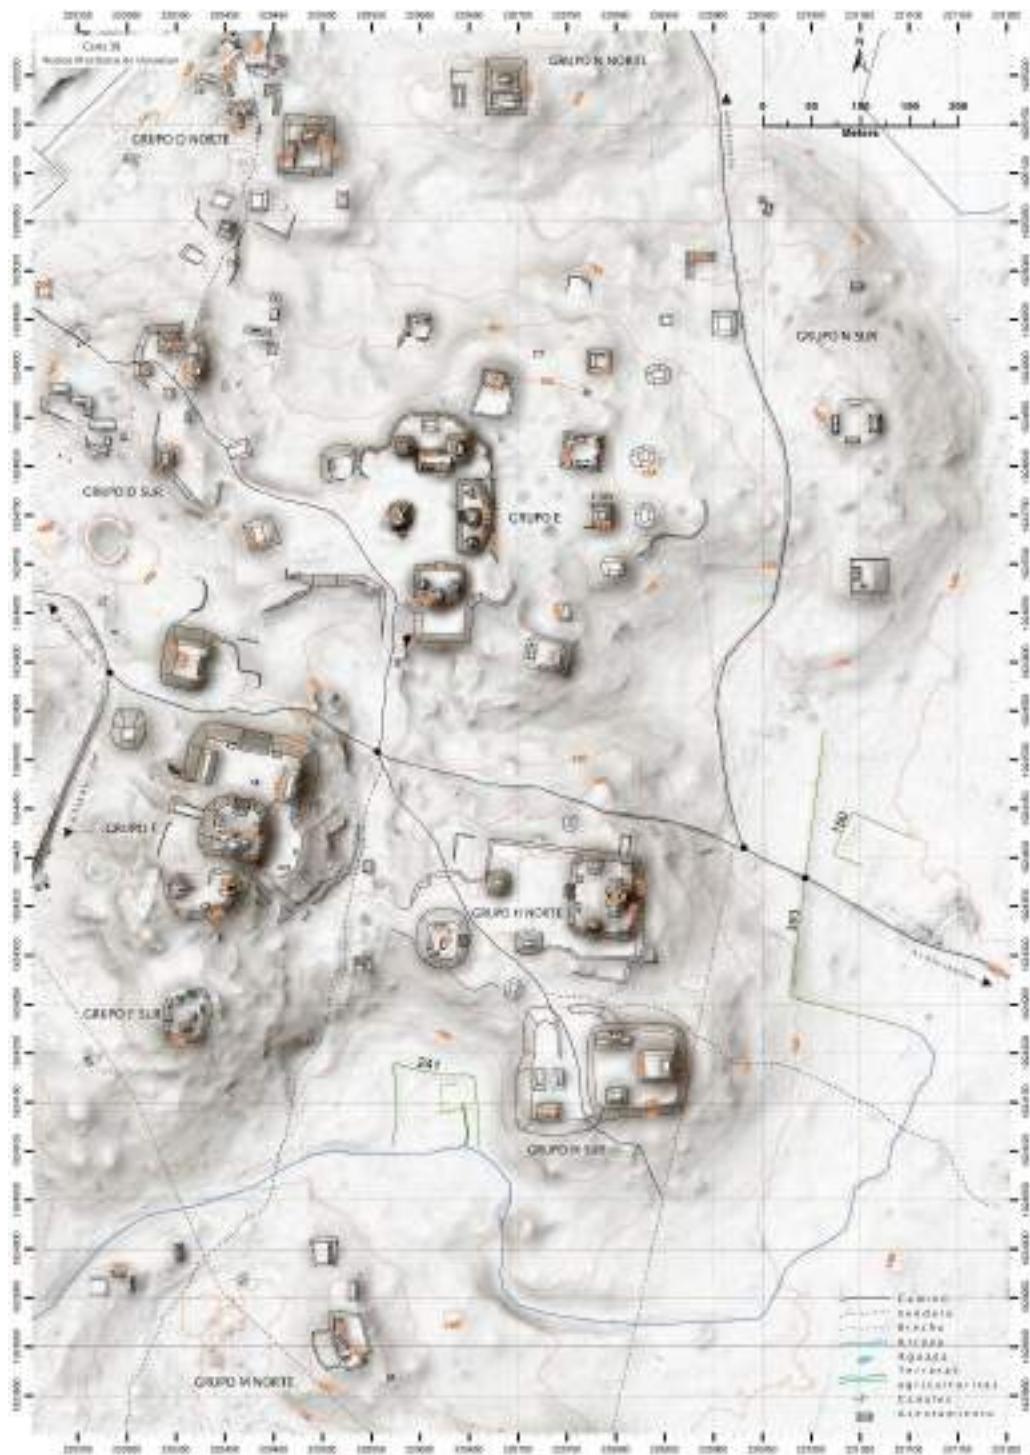
**Figura XV-11:** Los drenajes protectores en la zona preclásica de Uaxactún se encuentran en el sur y este del área delimitada. (Procesamiento de LiDAR Tibor Lieskovsky, interpretación de las estructuras Tomas Drapela).
