EXCAVACIONES EN EL PETÉN NORESTE VII

Los Abuelos, Petnal y Cambrayal

Convenio Anual 29-2023

PROYECTO ARQUEOLÓGICO REGIONAL UAXACTUN -PARU-
TEMPORADA DE CAMPO 2025

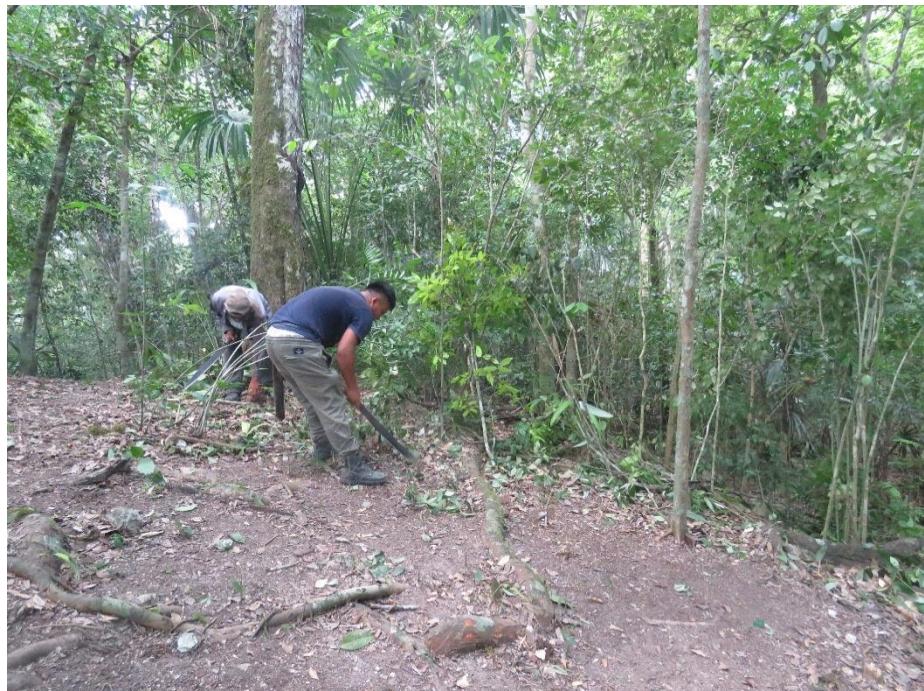
Figura I-5. Limpieza del área para observar de mejor manera la Estructura E-II (Foto: F. Tuyuc).

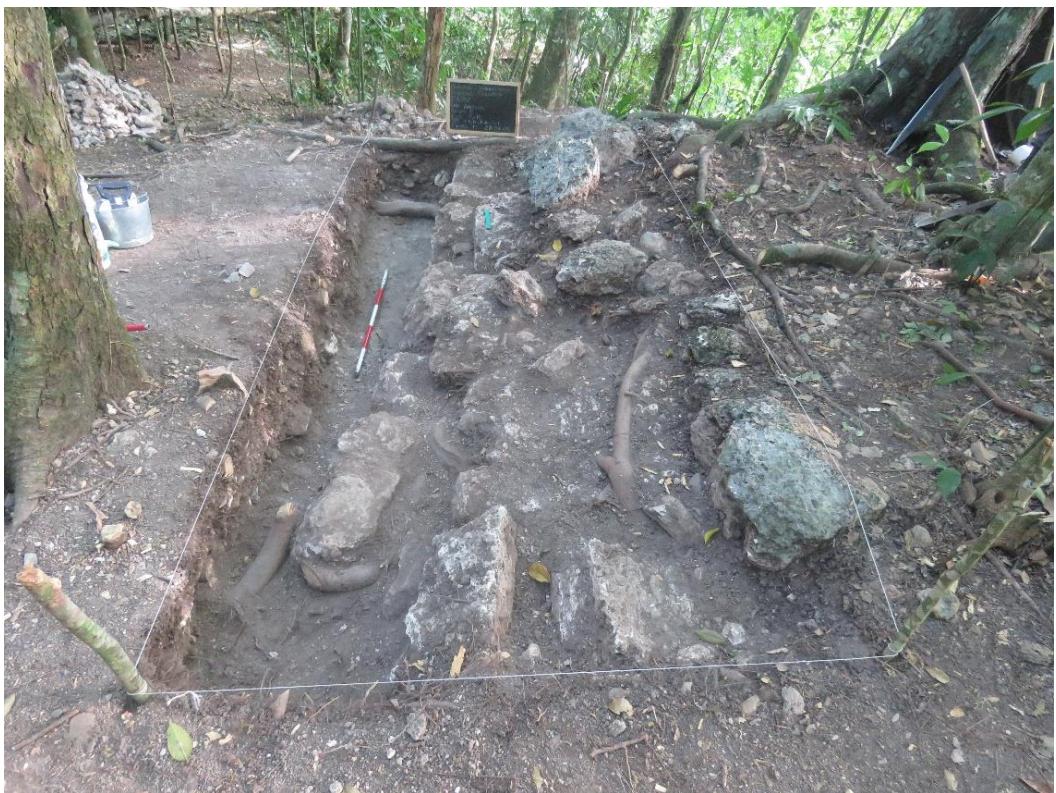
Figura I-8. Escalinata de acceso hacia el templo central de E-II (Foto: F. Tuyuc).

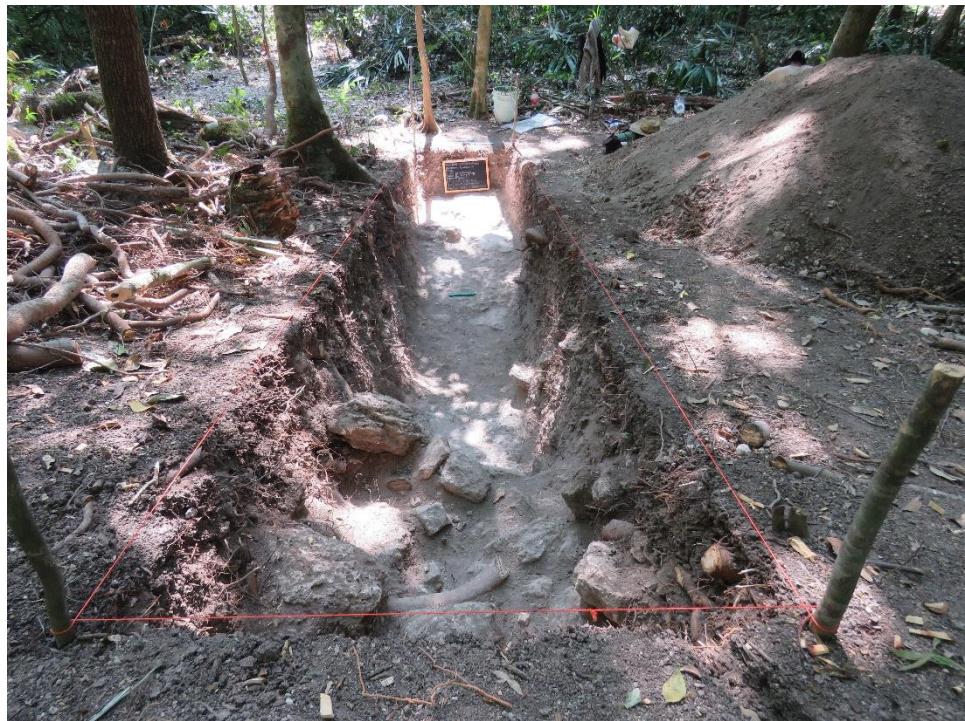
Figura I-9. Detalle de unidad TKK-11A-2 vista desde el lado Oeste de la unidad (Foto: F. Tuyuc).

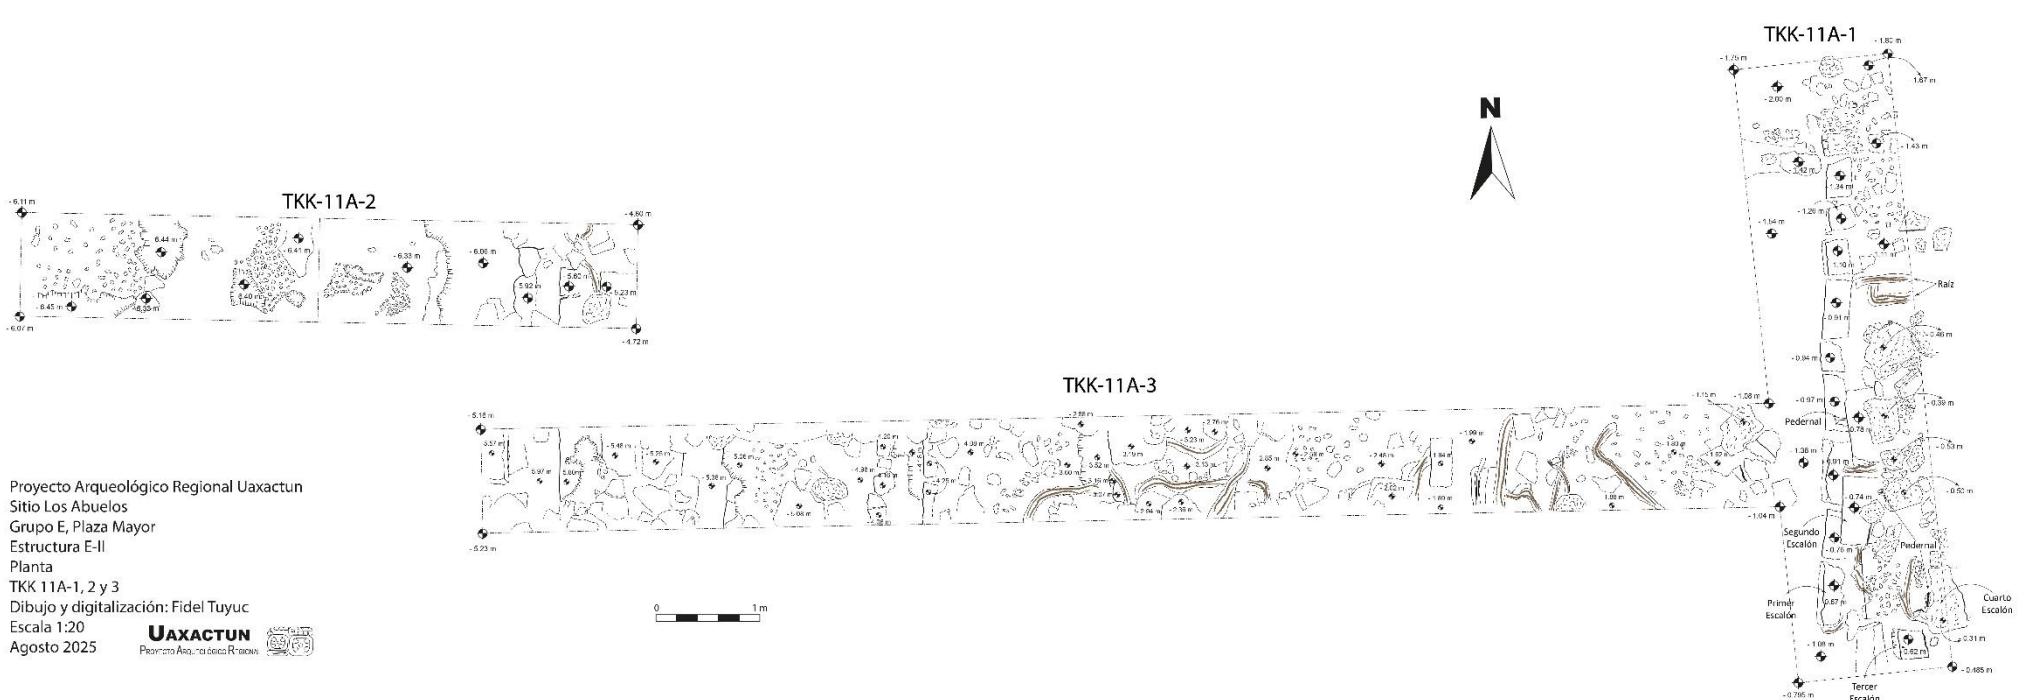
Figura I-13. Planta de la Operación TKK-11A.

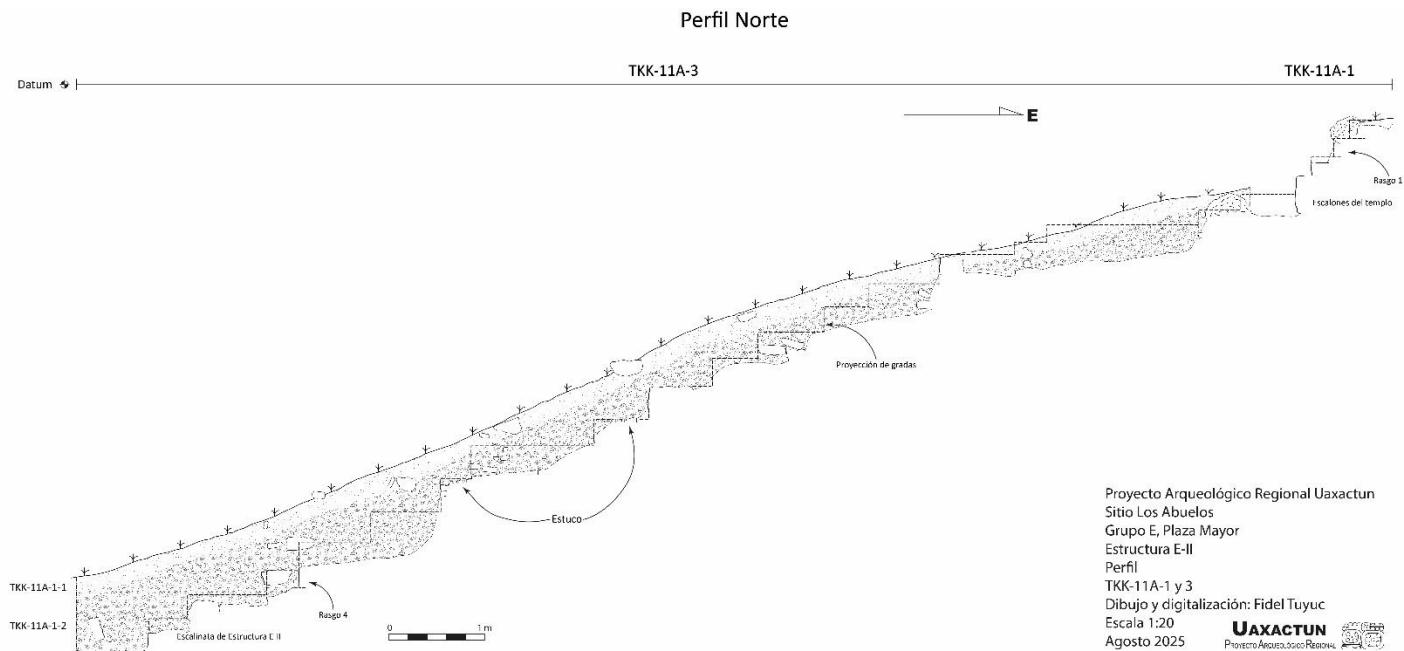
Figura I-15. Perfil Norte de la unidad TKK-11A-3.

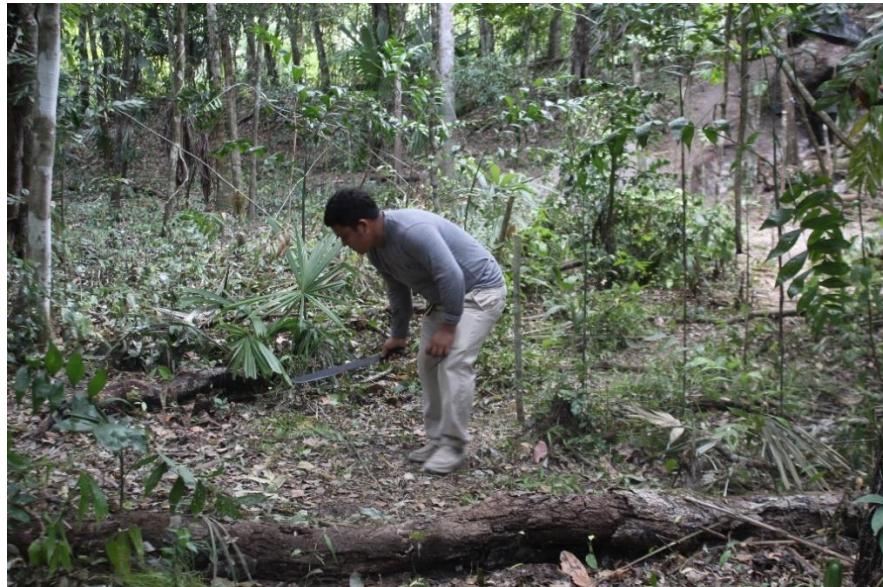
Figura ll-2: Grupo E, Op.11, Sub B-Limpieza de la Plaza Mayor Fotografía: J.Recinos,2025.

Primero se buscó el centro de la Plaza Mayor se midió de norte a sur 50 m y este y oeste 38 m para trazar un sondeo. Se hizo una limpieza del área de trabajo (ver figura ll-2). Se trazó un sondeo de 1.50 m de largo N/S x 1.50 m de ancho E/O con brújula, cañamo y estacas (ver figura ll-3). Se orientó con brújula a 0 ° azimut norte. Se etiquetó en cada bolsa los materiales arqueológicos (cerámica, lítica y figurillas) con marcador y una etiqueta con siglas del proyecto, sitio arqueológico, estructura, grupo, operación, rasgo, materiales arqueológicos, siglas del arqueólogo y fecha.

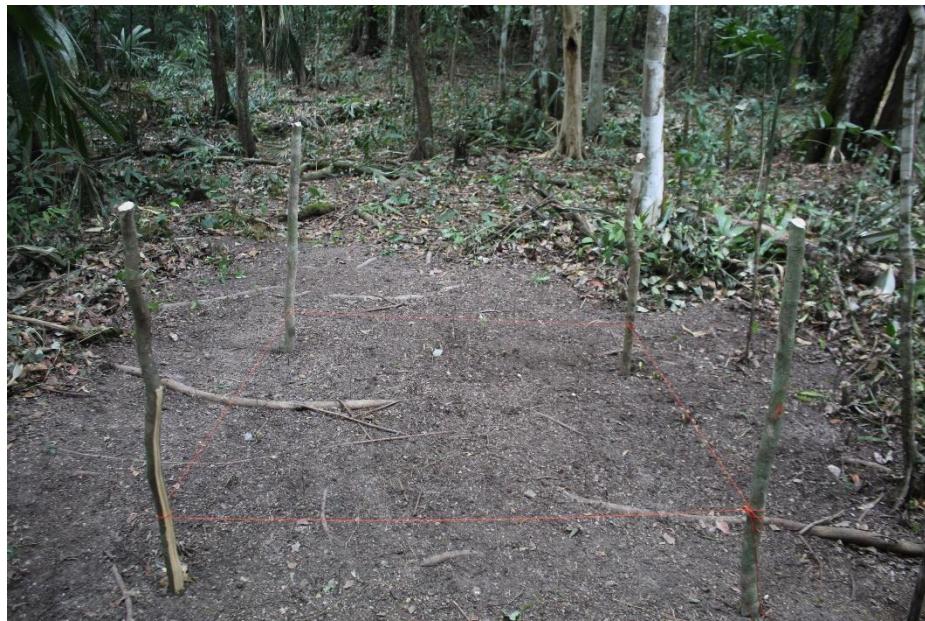
Figura ll- 3. Grupo E, Op.11, Sub A- Pozo de sondeo Plaza Mayor Fotografía: J.Recinos,2025.

Lote 3 (TKK-11B-1-3): 0.66 m-1.01 m. Tierra gris clara con piedrin pulverizado (10 YR 7/2). Consistencia suelta con implicaciones de piedras pequeñas y medianas. Grosor aproximado del estrato: 0.30 m. Rasgo #2 piso de estuco del periodo Clásico Tardío, estado de conservación mediano, grosor: 0.30 cm. Esta es la unica etapa constructiva de la plaza, dicho piso aparece en los cuatro perfiles del sondeo. Se recolectaron 14 tiestos de cerámica y 3 de perederal (Figura ll-3).

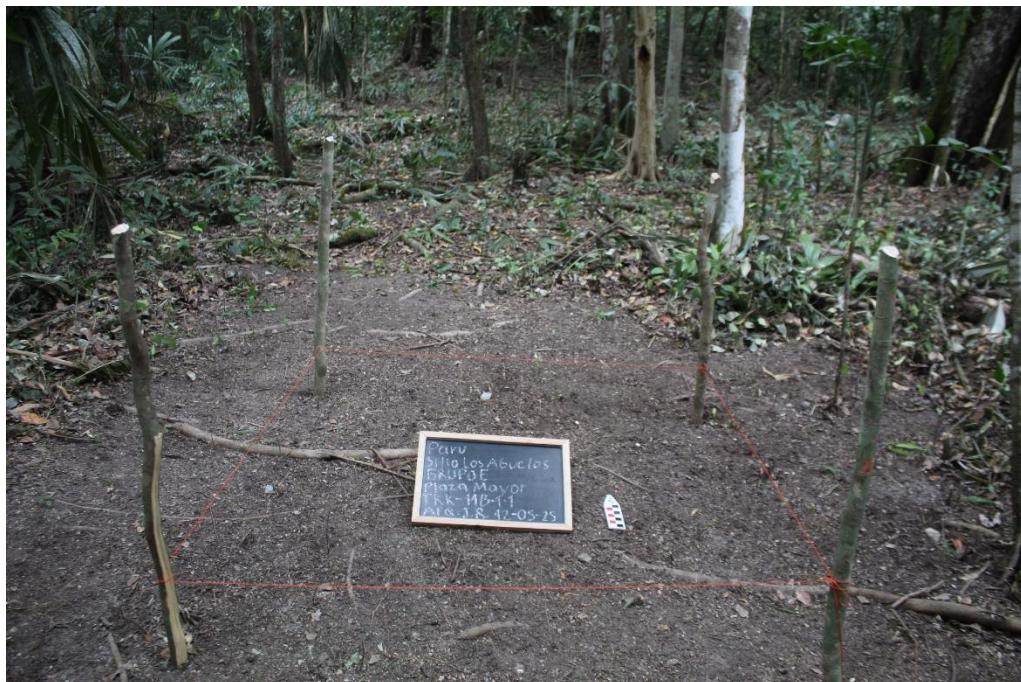
Figura ll-4: Grupo E, Op.11, Sub B-Lote 1 Operación TKK-11B-1-1 Plaza Mayor, Fotografia: J.Recinos,2025.

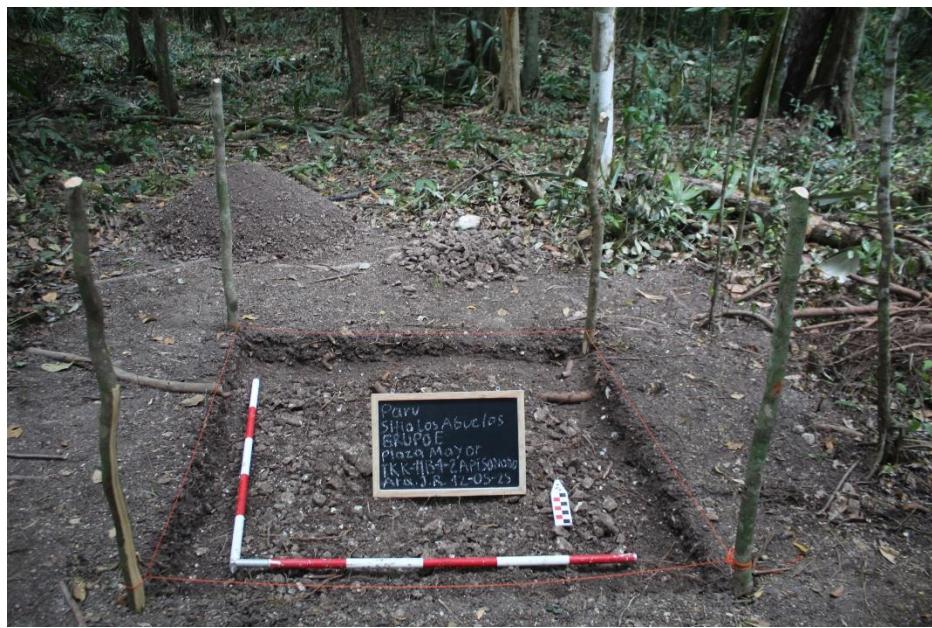
Figura II-5: Grupo E, Op.11, Sub B- Lote 2 TKK-11B-1-2 Rasgo #1 Apisonado, Plaza Mayor, Fotografia: J.Recinos,2025.

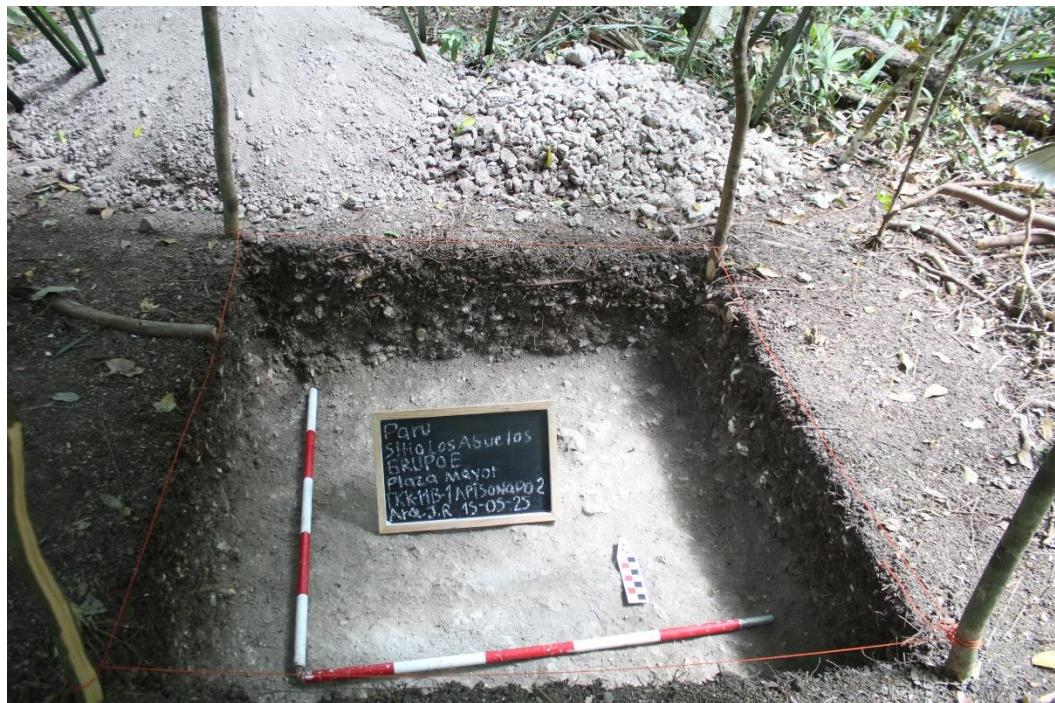
Figura II-6: Grupo E, Op.11, Sub B- Lote 2 TKK-11B-1-2 Rasgo #1 Apisonado, Plaza Mayor, Fotografia: J.Recinos,2025.

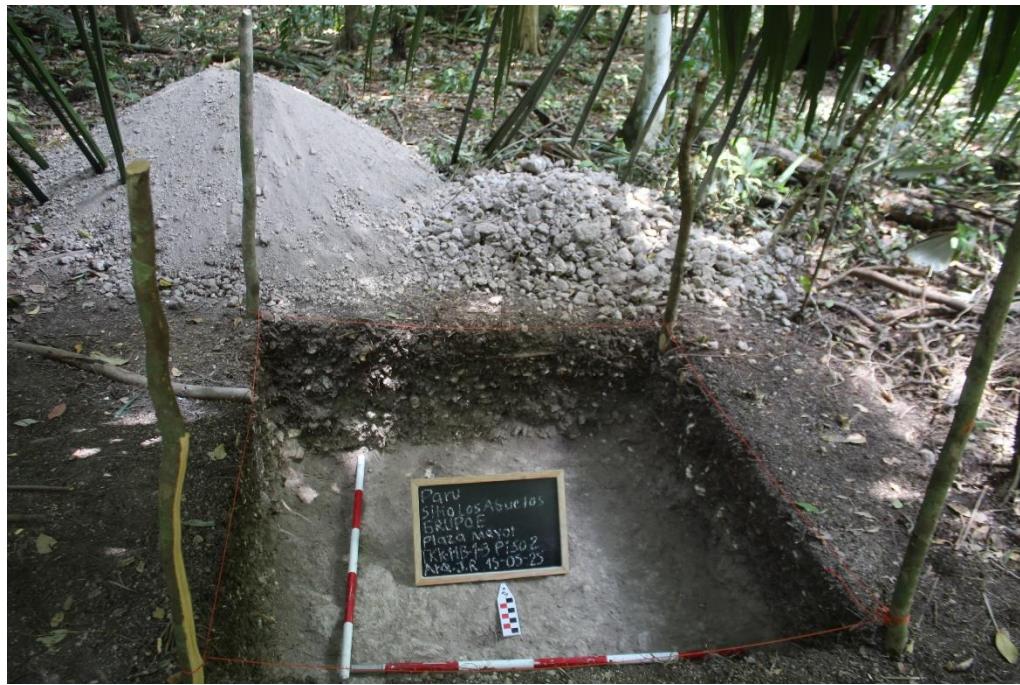
Figura II-7: Grupo E, Op.11, Sub B- Lote3 TKK-11B-1-3 Rasgo #2 Piso de estuco, Plaza Mayor,
Fotografia: J. Recinos, 2025.

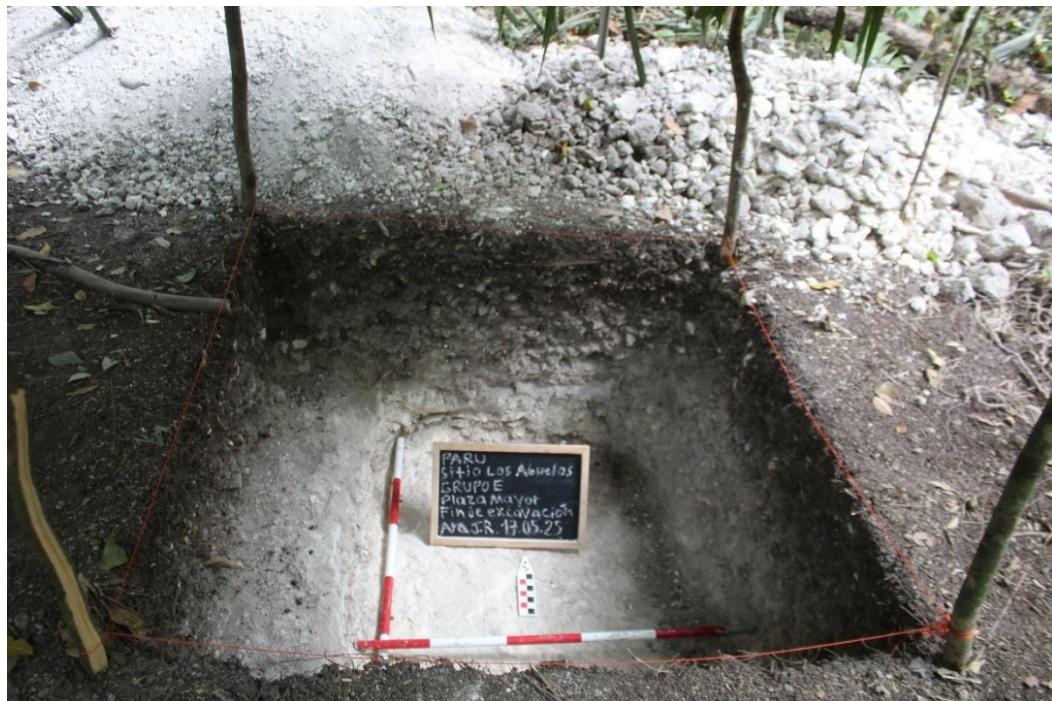
Figura II-8: Grupo E, Op.11, Sub B- Lote 4 TKK-11B-1-4 Roca Madre, Suelo esteril, Plaza Mayor,
Fotografia: J. Recinos, 2025.

Lote 4 (TKK-11B-1-4): 1.01-1.27 m. Roca madre,Suelo esteril. No se recuperaron materiales arqueológicos (Figura ll-8).

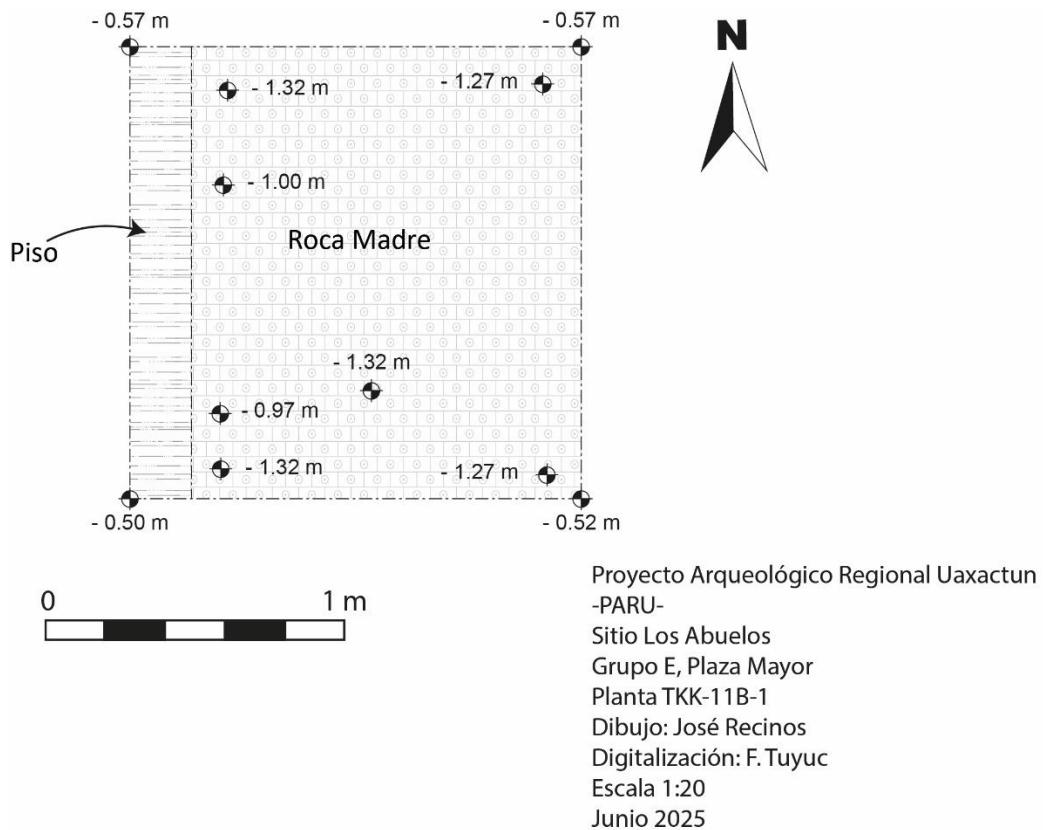
Figura ll-10: Grupo E, Op.11, Sub B- Lote 4 dibujo Planta TKK-11B-1, Plaza Mayor, Dibujo: J. Recinos y Digitalización: F.Tuyuc,2025.

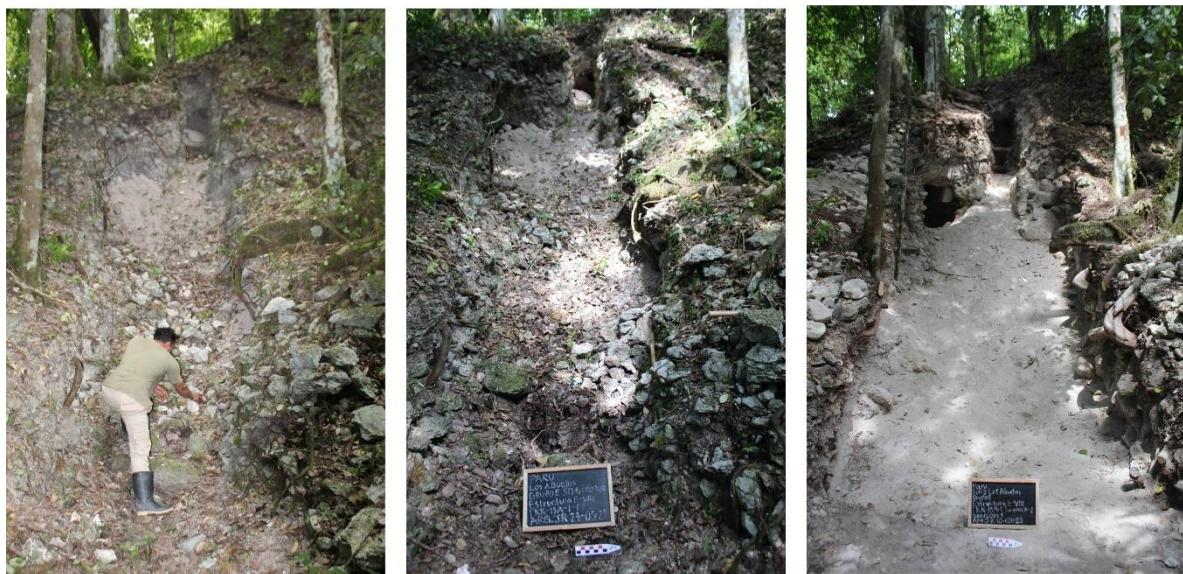
Figura III-2. Detalle del saqueo X3 en diferentes momentos de intervención (Foto: José R.).

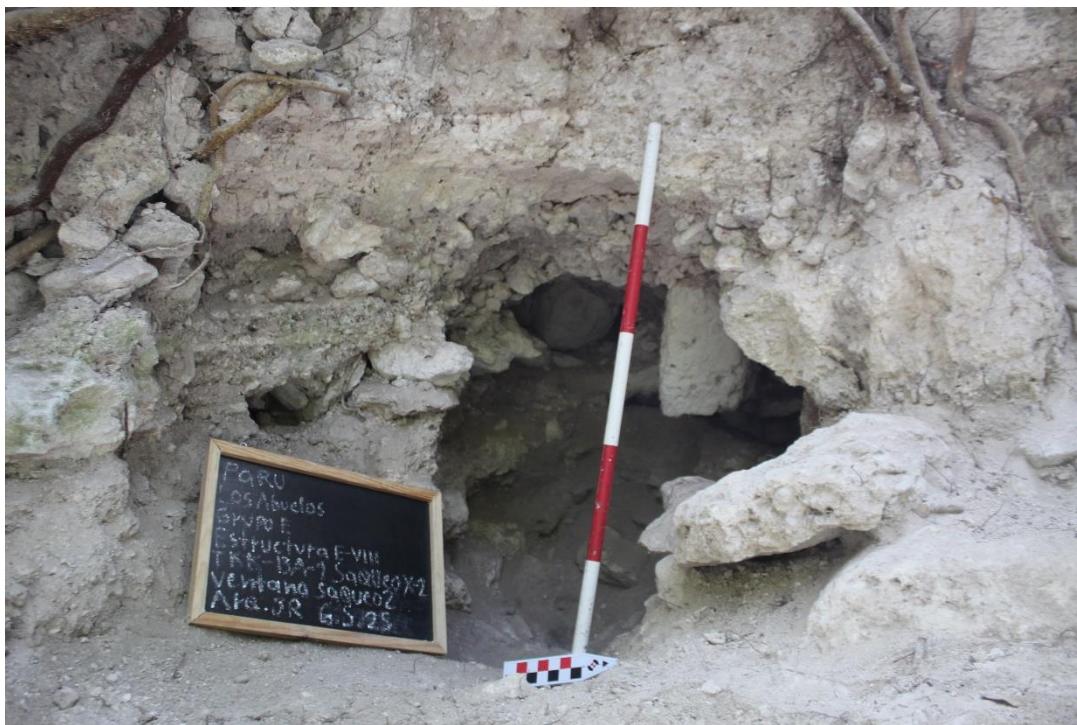
Figura III-4. Detalle de Ventana 1 (Foto: José R.).

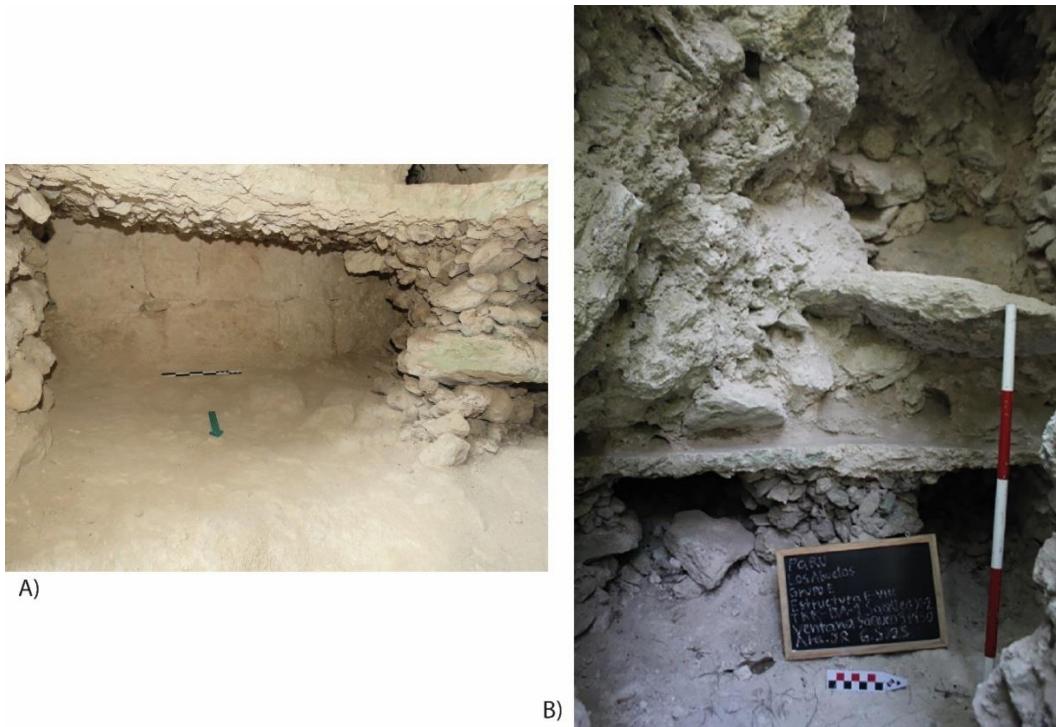
Figura III-5. Detalle de Ventana 2. A) Muro y Piso 2 en su lado Sur. B) Piso 2 y detalles de rellenos constructivos vistos en el perfil Oeste (Foto: F. Tuyuc y José R.).

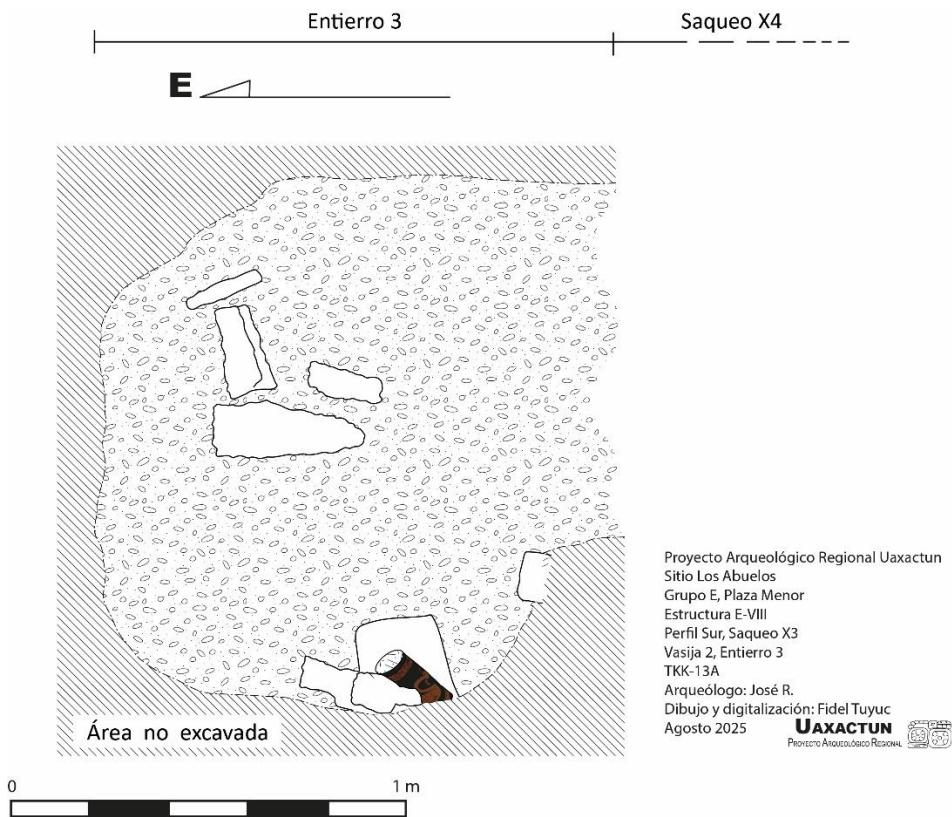
Figura III-9. Corte Oeste-Este de la Ventana 1 donde se localizó el Entierro 3, detallando la Vasija 2.

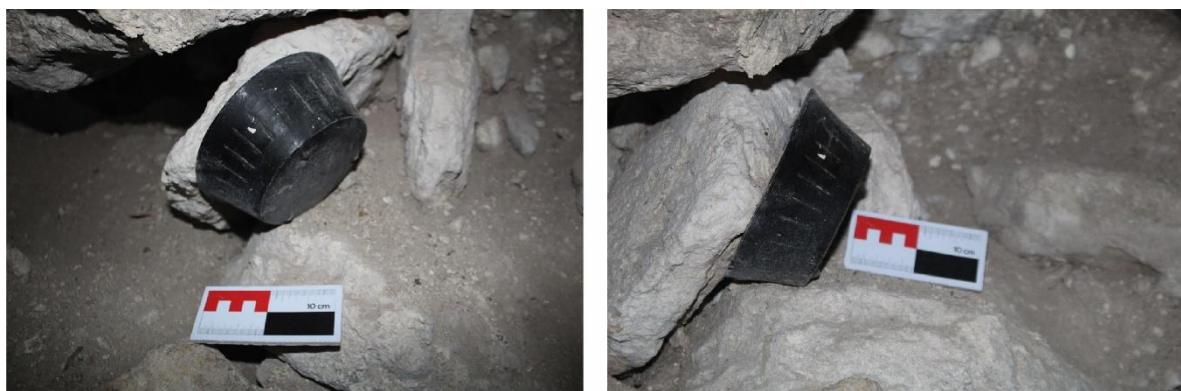
Figura III-10. Detalle *in situ* de la vasija 1, Chilar Aflautado, asociada al Entierro 3 (Foto: José R.).

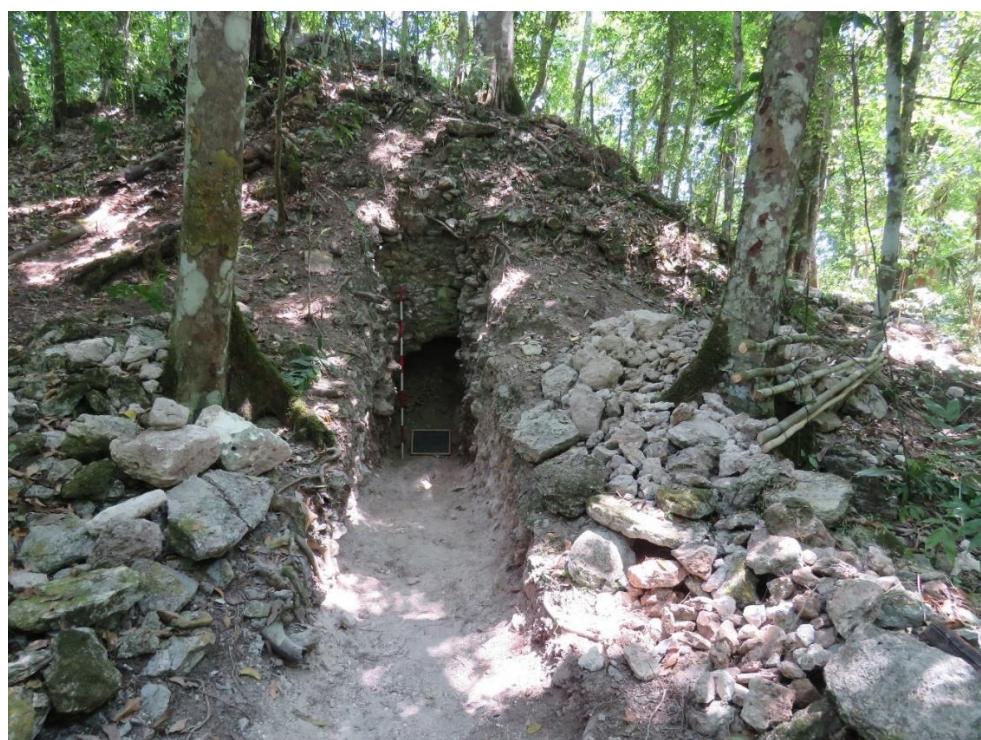
Figura III-14. Detalle del Saqueo X4 TKK-13B (Foto: F. Tuyuc).

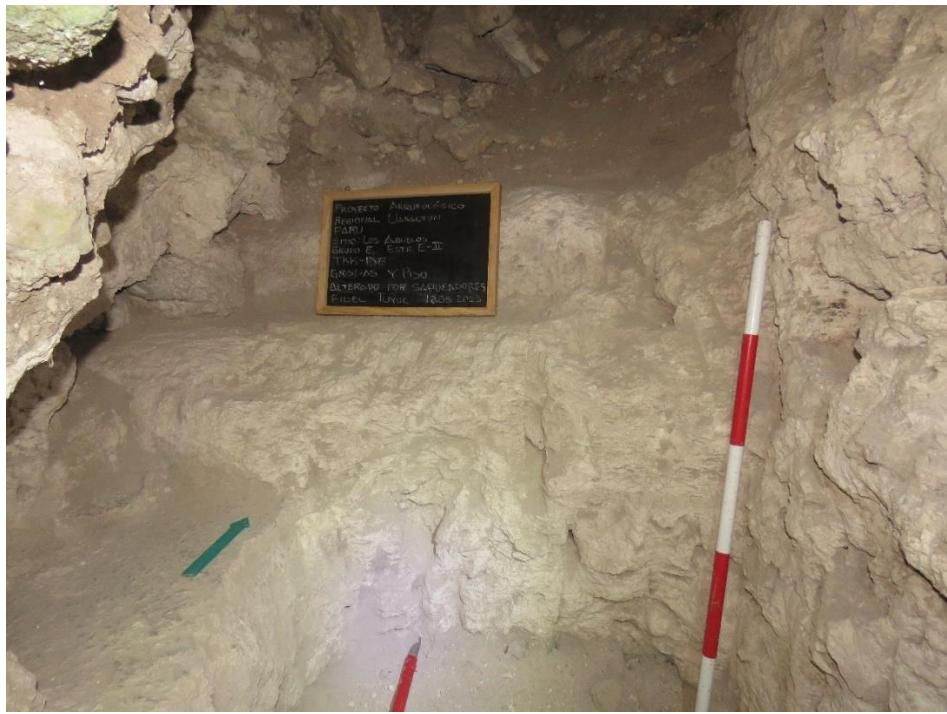
Figura III-15. Detalle de saqueo donde rompieron el piso de plaza y la grada 1 (Foto: F. Tuyuc).

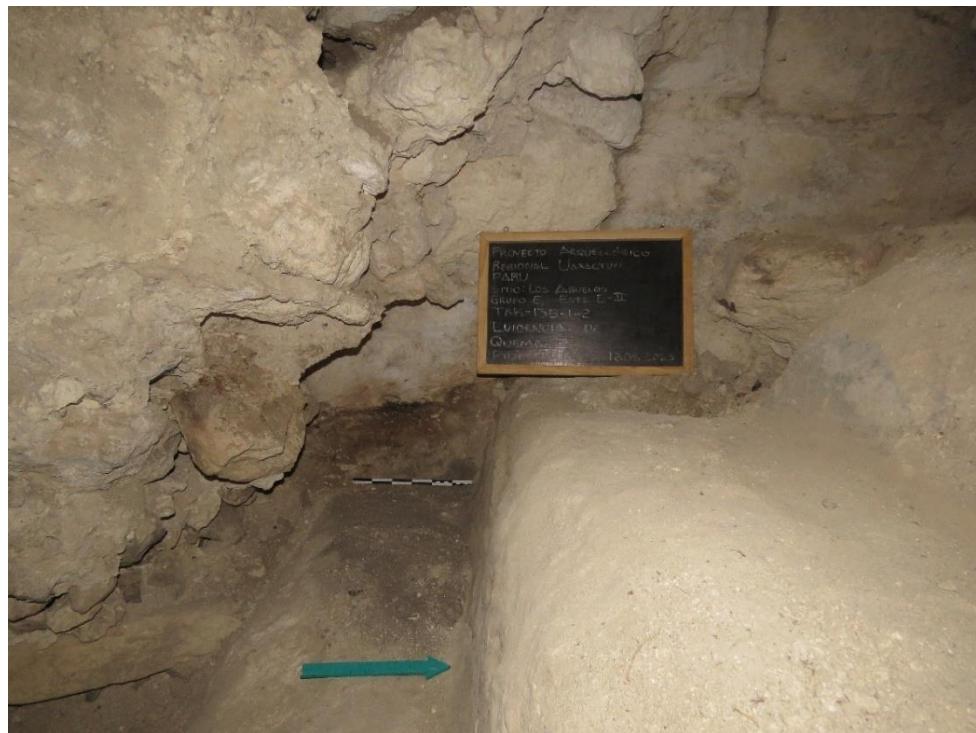
Figura III-15. Detalle de saqueo donde rompieron el piso de plaza y la grada 1 (Foto: F. Tuyuc).

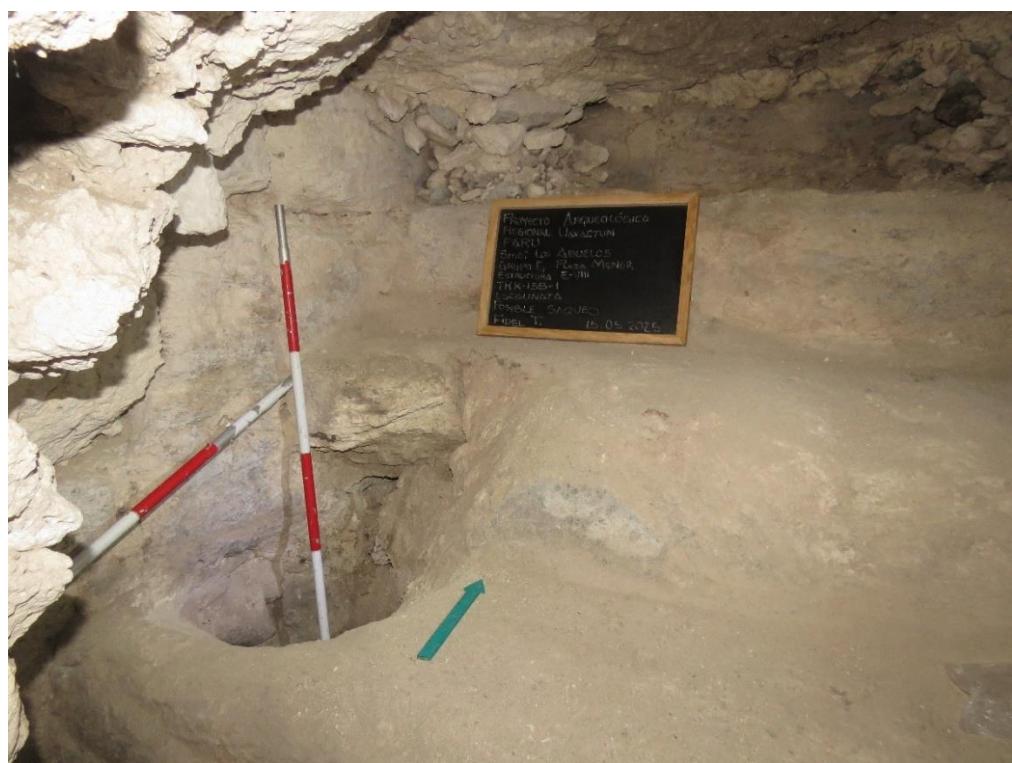
Figura III-17. Detalle de excavación ilícita en perfil Oeste (Foto: F. Tuyuc).

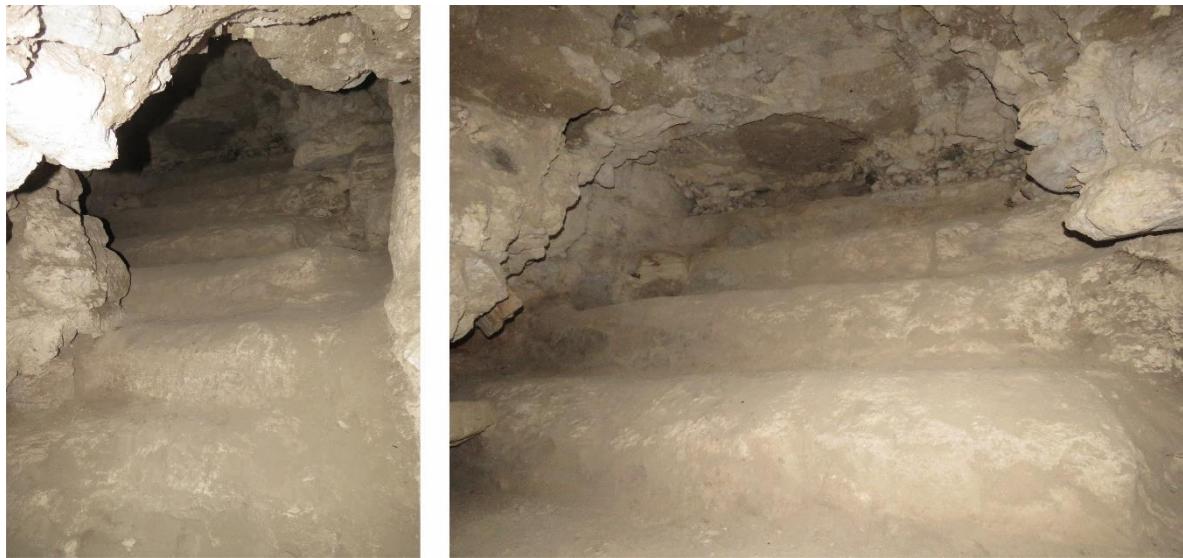
Figura III-18. Detalle de gradas de subestructura vista desde el Sur (Foto: F. Tuyuc).

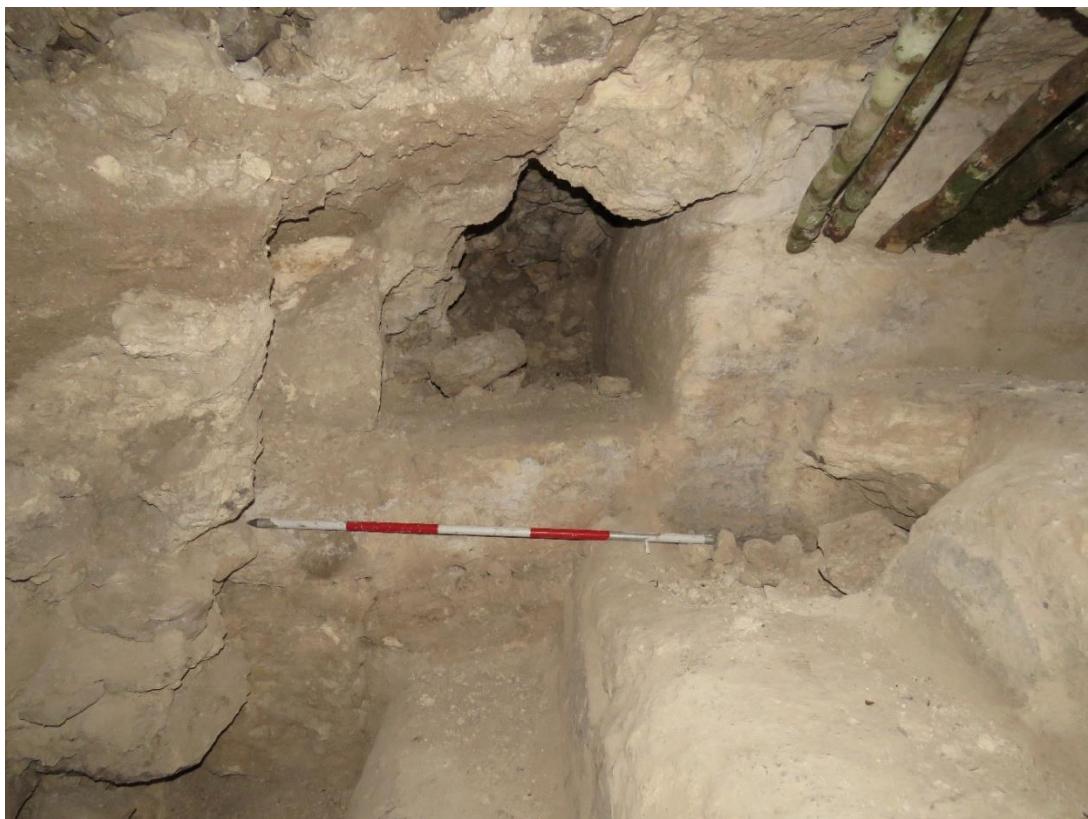
Figura III-19. Detalle de registro TKK-13B-2 (Foto: F. Tuyuc).

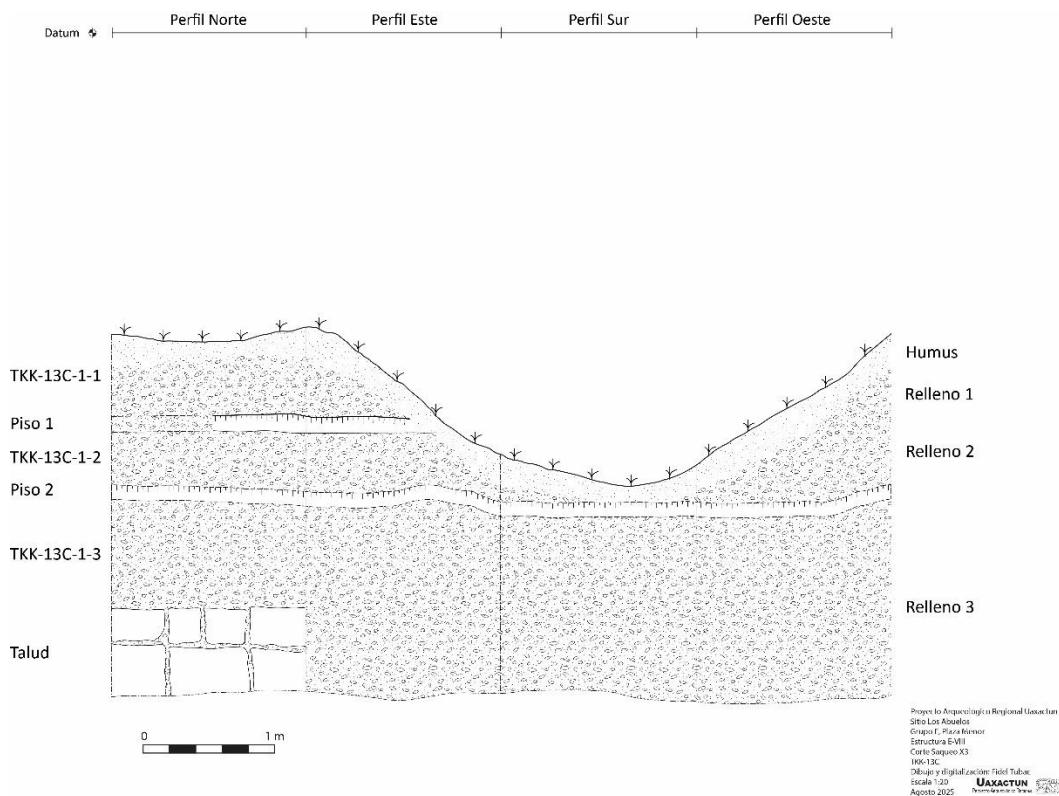
Figura III-20. Perfil Norte, Este, Sur y Oeste de TKK-13C-1.

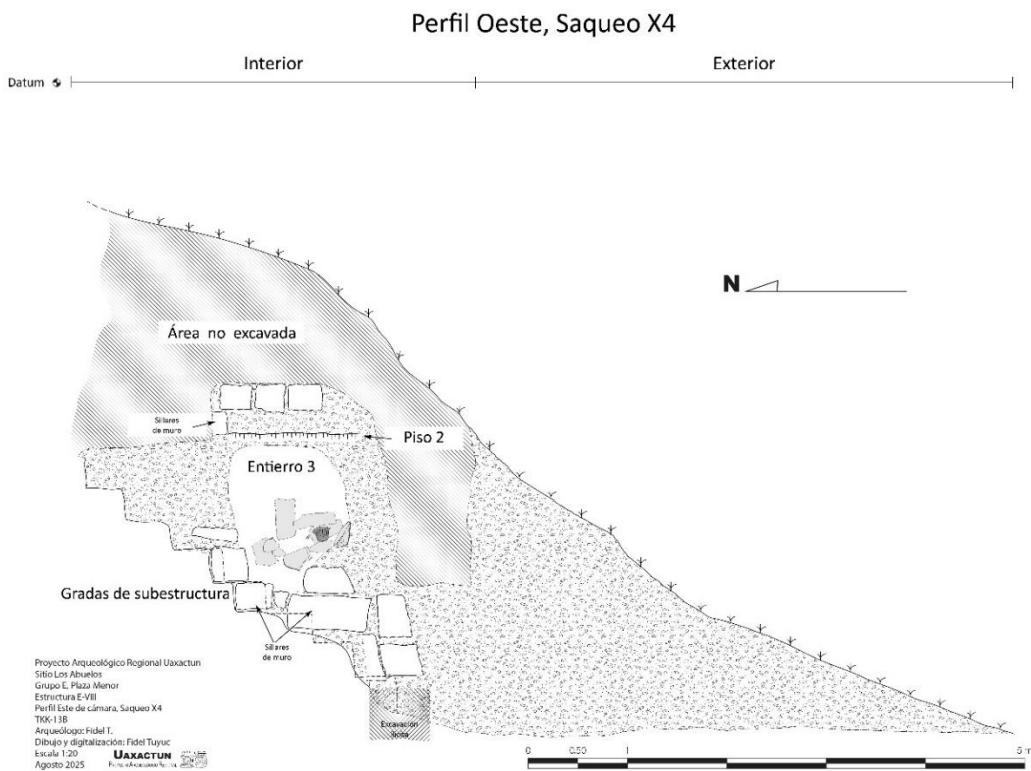
Figura III-22. Perfil Este de TKK-13B-1, donde saqueadores rompieron el muro Este y entraron donde se localizó el Entierro 3 (Foto: F. Tuyuc).

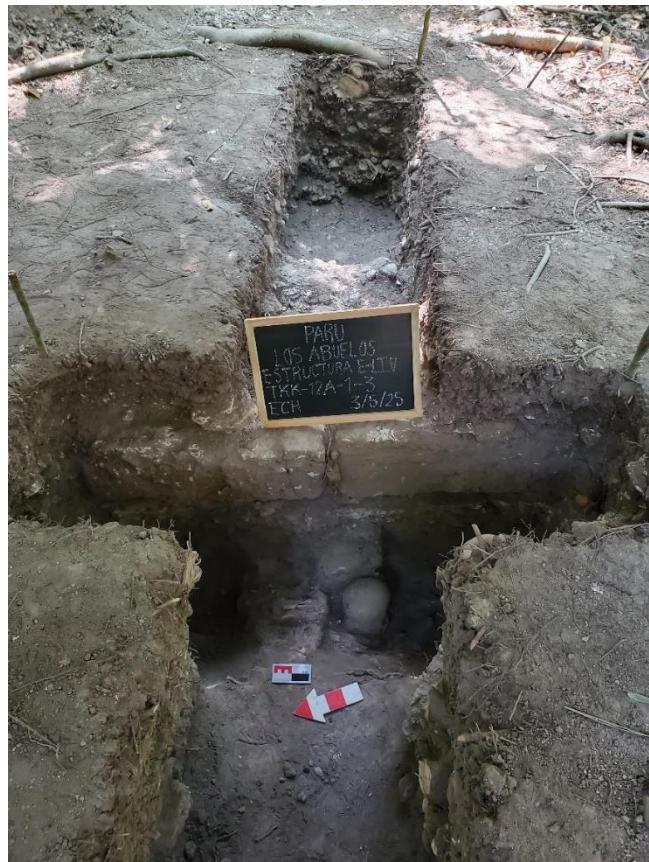
Figura IV-2. Muro y cráneo completo, rasgo 1 y 2 (Foto por E. Chávez)

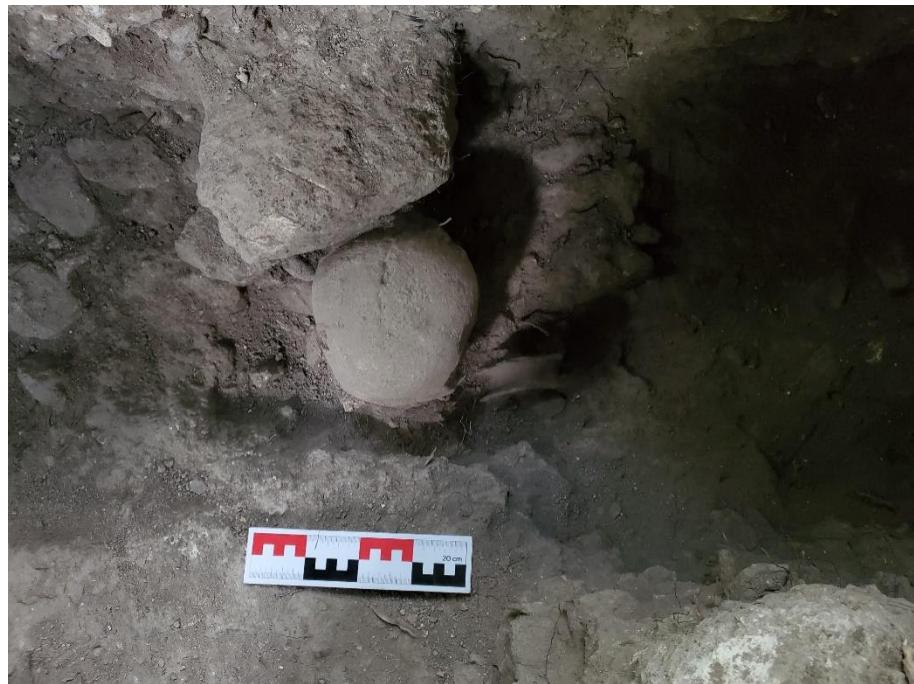
Figura IV-3. Entierro secundario y ofrenda para los ancestros (Foto por E. Chávez)

Se trató de un entierro secundario, el cráneo completo adosado al muro en una cama de piedra (Figura IV-3), lleno de tierra, sin espacio de aire y orientado al oeste. Por lo cual se encontró sin techo ni paredes de sepultura, se estimó que es Preclásico Medio y con fase cerámica Mamón. De igual manera se trató de un solo individuo, adulto y de sexo masculino. De tipo ritual, ya que también contaba con una ofrenda (vasija fragmentada) y se evidenció daños en la mandíbula por las raíces de ramón.

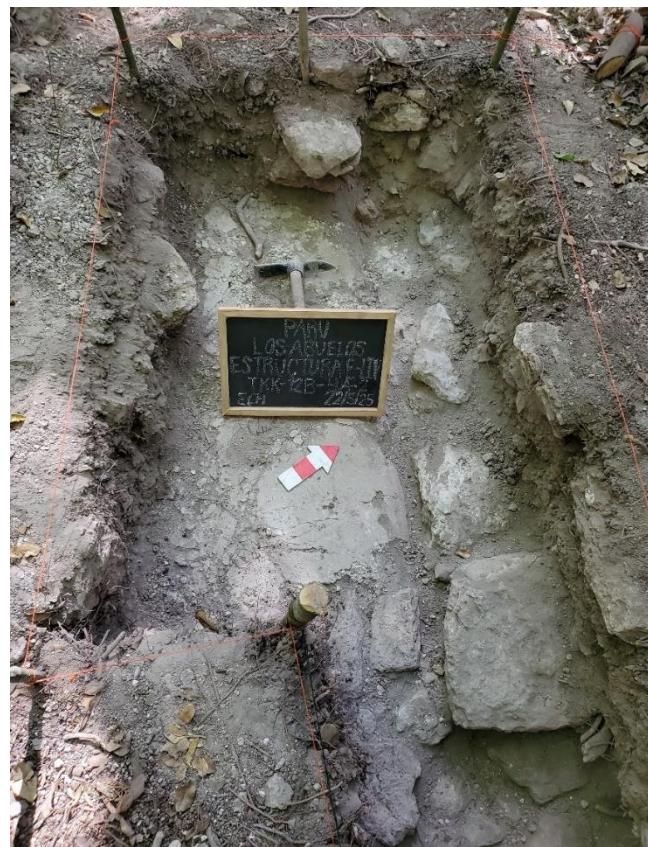
Figura IV-5. Bloques de estuco (Foto por E. Chávez)

Lote 2 (TKK-12B-4A-2): 0.38-0.64 m. Tierra de color grisácea (10YR 4/2). Grosor aproximado del estrato 0.26 m. Asociado a lote 12B-4-2, se recolectaron 43 tiestos y 2 líticas. Compuesto de raíces y algunas piedritas, de consistencia suelta. Se realizó la extensión para corroborar que el estuco continuaba (Figura IV-5).

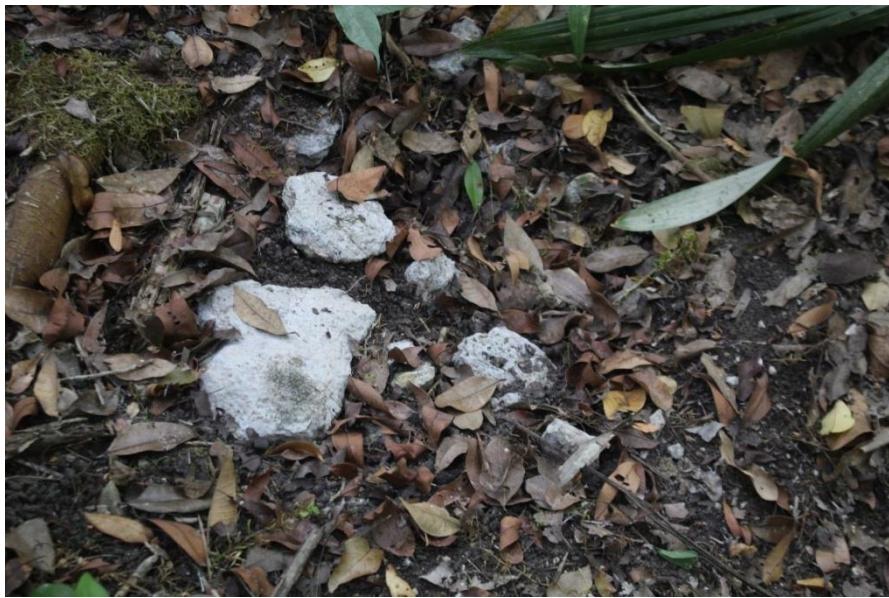
Figura V-3: Grupo D, Op.14, Sub.A- Divisiones del Laberinto,Sitio arqueológico Los Abuelos Fotografia: J.Recinos,2025.
