EXCAVACIONES EN EL PETÉN NORESTE VII

Los Abuelos, Petnal y Cambrayal

Convenio Anual 29-2023

PROYECTO ARQUEOLÓGICO REGIONAL UAXACTUN -PARU-
TEMPORADA DE CAMPO 2025

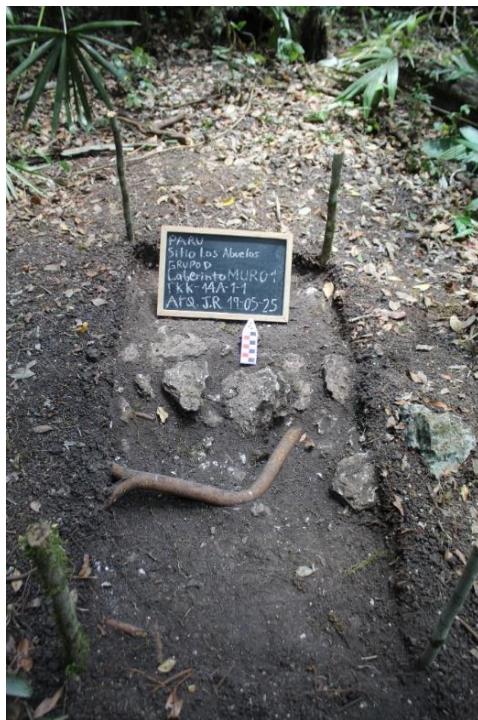
Figura V-5: Grupo D, Op.14, Sub.A- Lote 1 TKK-14A-1-1 Rasgo #1 Muro de piedra Fotografía: J.Recinos,2025.

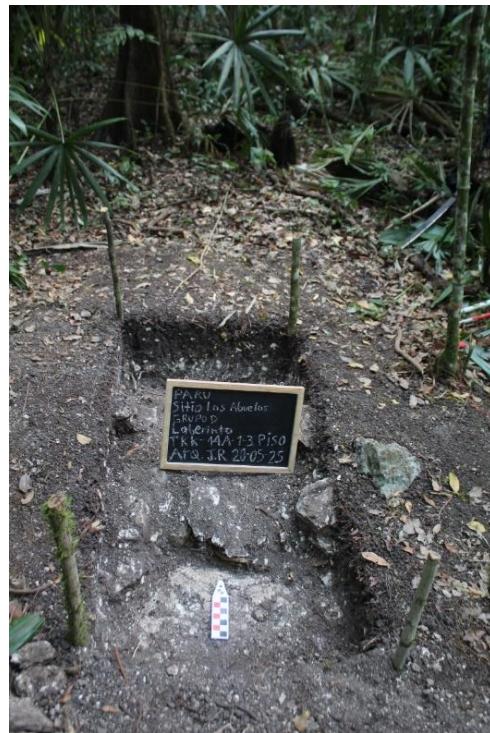
Figura V-7: Grupo D, Op.14, Sub A,- Lote 3 TKK-14A-1-3 Rasgo #2 Piso 1 de estuco Fotografía: J.Recinos,2025.

erosionado y en mal estado de conservacion del periodo Clasico Terminal. El piso 2 de estuco se amplio a 40 m para ver si siguio el piso y no siguio, dicho piso llega al muro a 30 m de las esquinas SE Y SO. El piso 2 de estuco con grosor de 0.10 cm de grosor esta en mediano estado de conservación del periodo Clasico Tardio, dicho piso llega a 40 cm mas de las esquinas SE Y SO, el segundo piso es probablemente un desnivel de piso. Se recolectaron 26 fragmentos de cerámica y 4 pedernales (ver figuras V-7 y V-8).

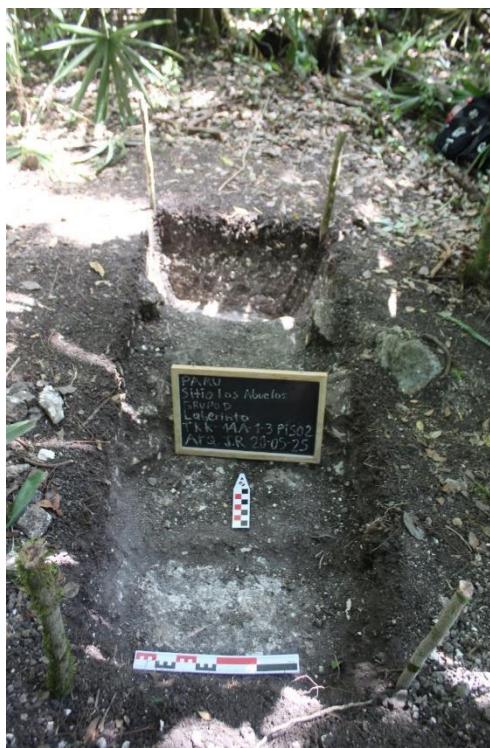
Figura V-8: Grupo D,Op.14, Sub A,-Lote 3 TKK-14A-1-3 , Laberinto, Sitio Arqueologico Los Abuelos
Fotografia:J.Recinos,2025.

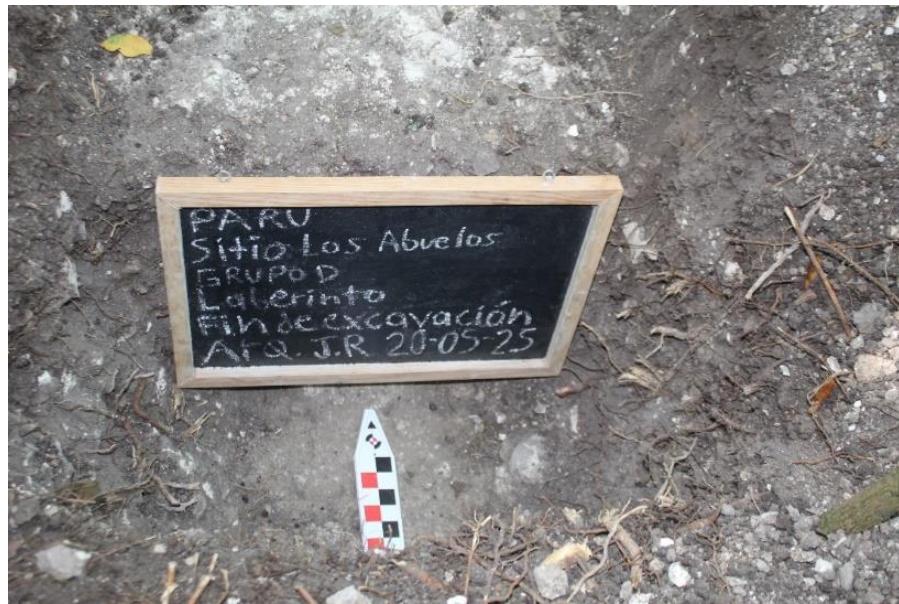
Figura V-9: Grupo D, Op.14, Sub A,- Lote 4 TKK-14A-1-4 Roca madre, Suelo Esteril. Fotografía: J.Recinos,2025.

Lote 4 (TKK-14A-1-4): 0.67 m-1.06 m. Roca madre,Suelo esteril.No se recuperaron materiales arqueológicos (ver figura V-9).

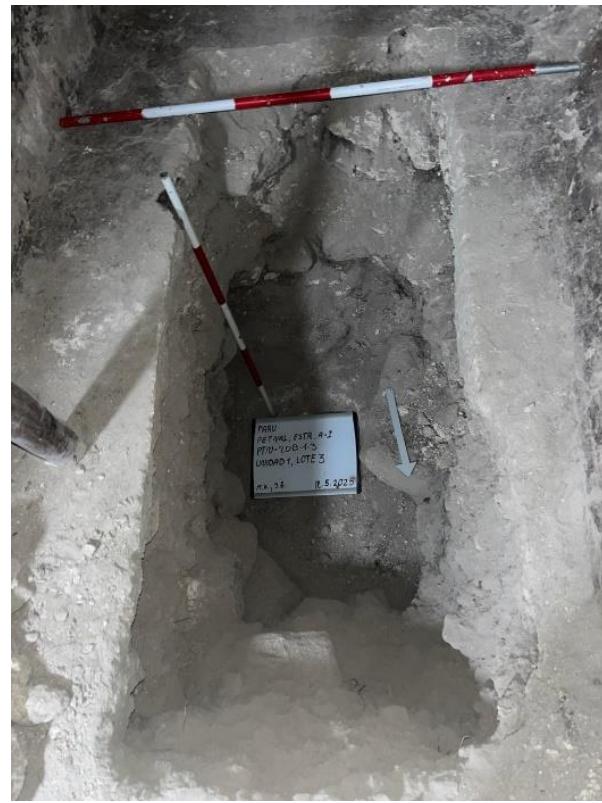
Figura VI-1: Estructura A-I, Op. 20 sub-operación B, Unidad 1, lote 3 (Foto Luis Ricardo López)

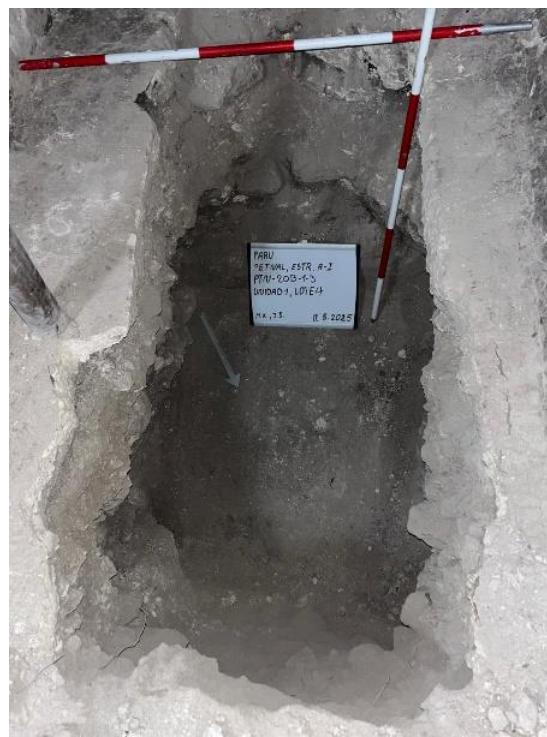
Figura VI-2: Estructura A-I, Op. 20 sub-operación B, Unidad 1, Lote 4 (Foto, Luis Ricardo López)

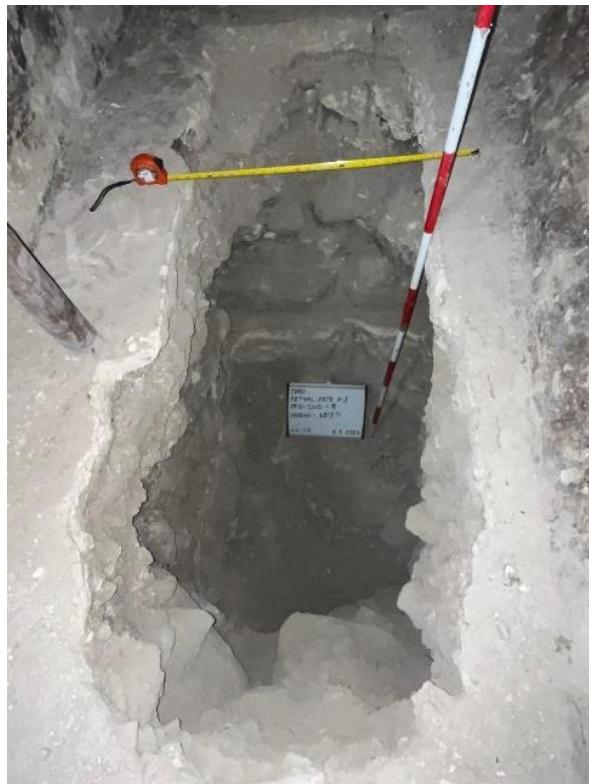
Figura VI-3: Estructura A-I, Op. 20 sub-operación B, Unidad 1, lote 5 (Foto Luis Ricardo López)

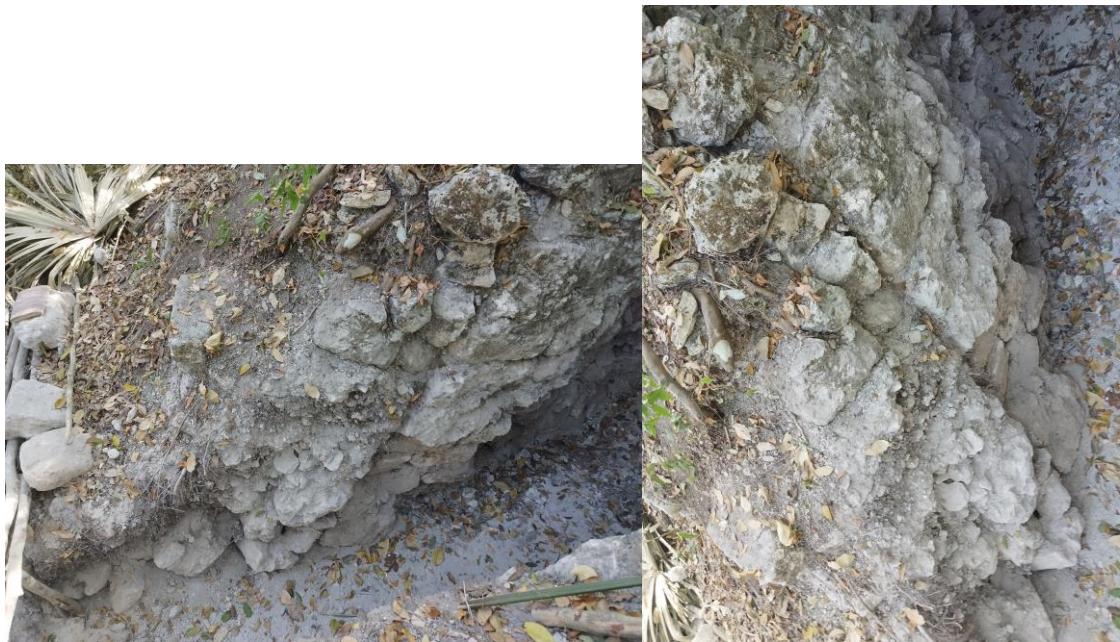
Figura VI-7 y Figura VI-8: En ambas fotografías se observa la conexión (línea vertical) entre la fachada A-I Sub-1 (a la derecha) y fachada A- I (a la izquierda), la última capa del revestimiento, la cual no está compuesta por bloques y puede asociarse con el derrumbe de la superestructura o con los restos de la fachada A-I erosionada. Foto: Milan Kováč.

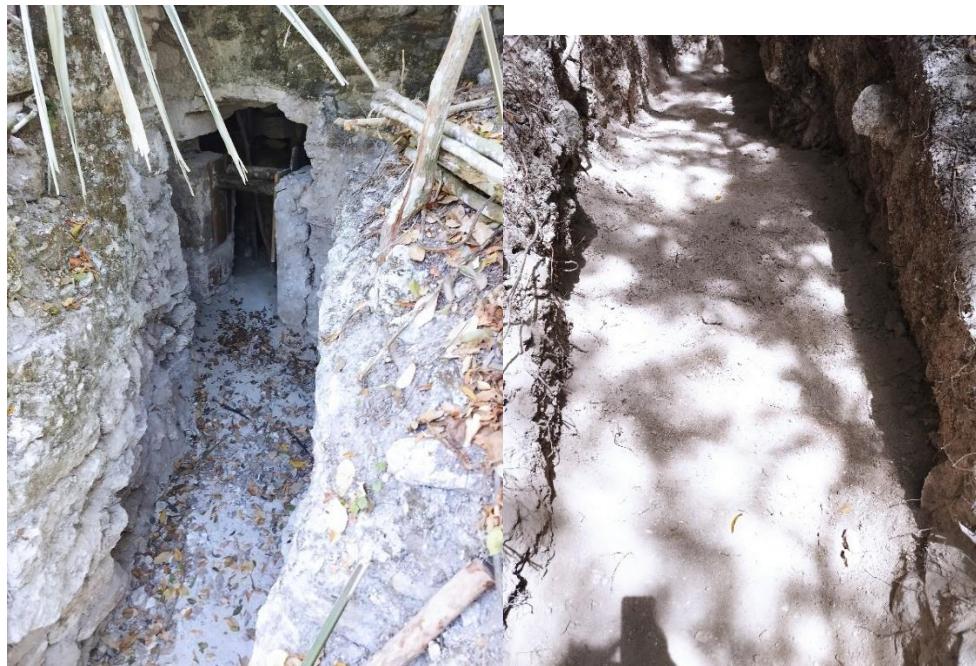
Figura VI-10 y Figura VI-11: Saqueo X1 que conduce a las habitaciones A-I-Sub-2, antes y después de su limpieza. Foto: Milan Kováč.

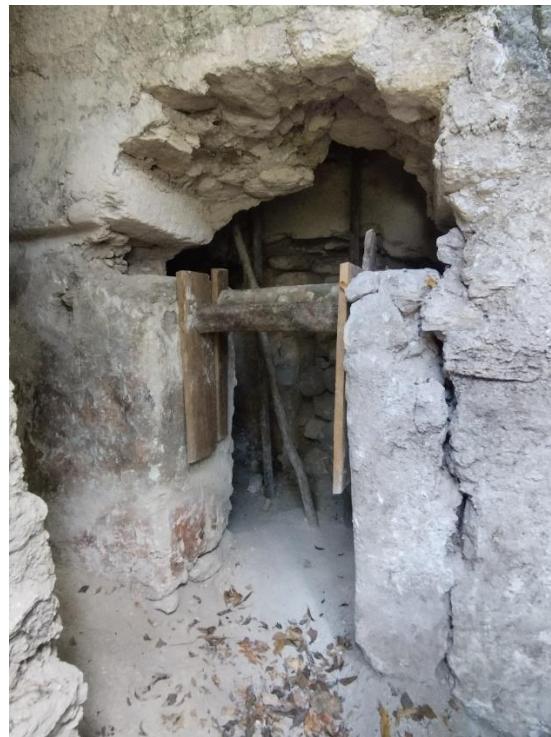
Figura VI-12: Saqueo que expuso de manera fortuita el acceso que conectaba la habitación occidental y la oriental de A-I Sub-1a; esta intervención dañó y desestabilizó dicha conexión, por lo que se adoptaron medidas para su estabilización.

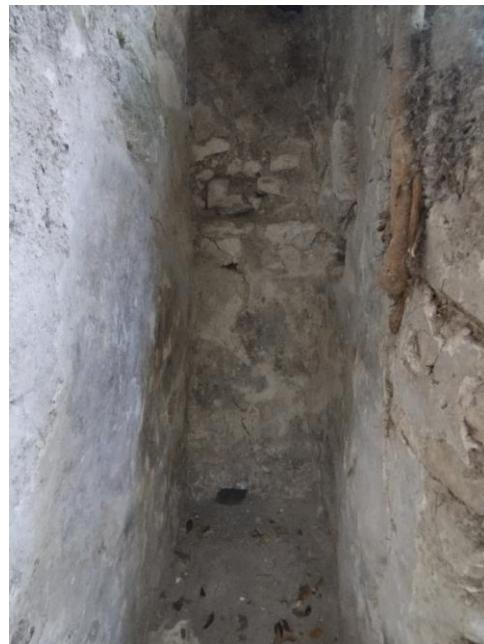
Figura VI-13: El espacio excepcionalmente estrecho de la habitación occidental A-I-Sub-2a respondió a una necesidad estructural, ya que sobre ella se dispuso una crestería masiva. Foto: Milan Kováč.

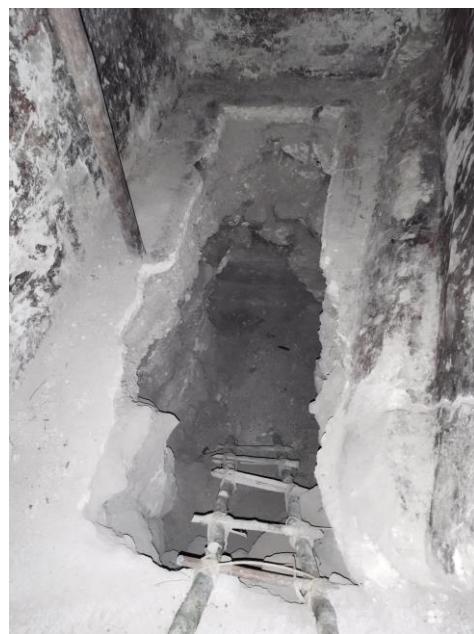
Figura VI-14: Unidad 1 situada en el sector sur de la habitación oriental Sub-2a, donde se llevaron a cabo las excavaciones. Foto: Milan Kováč.

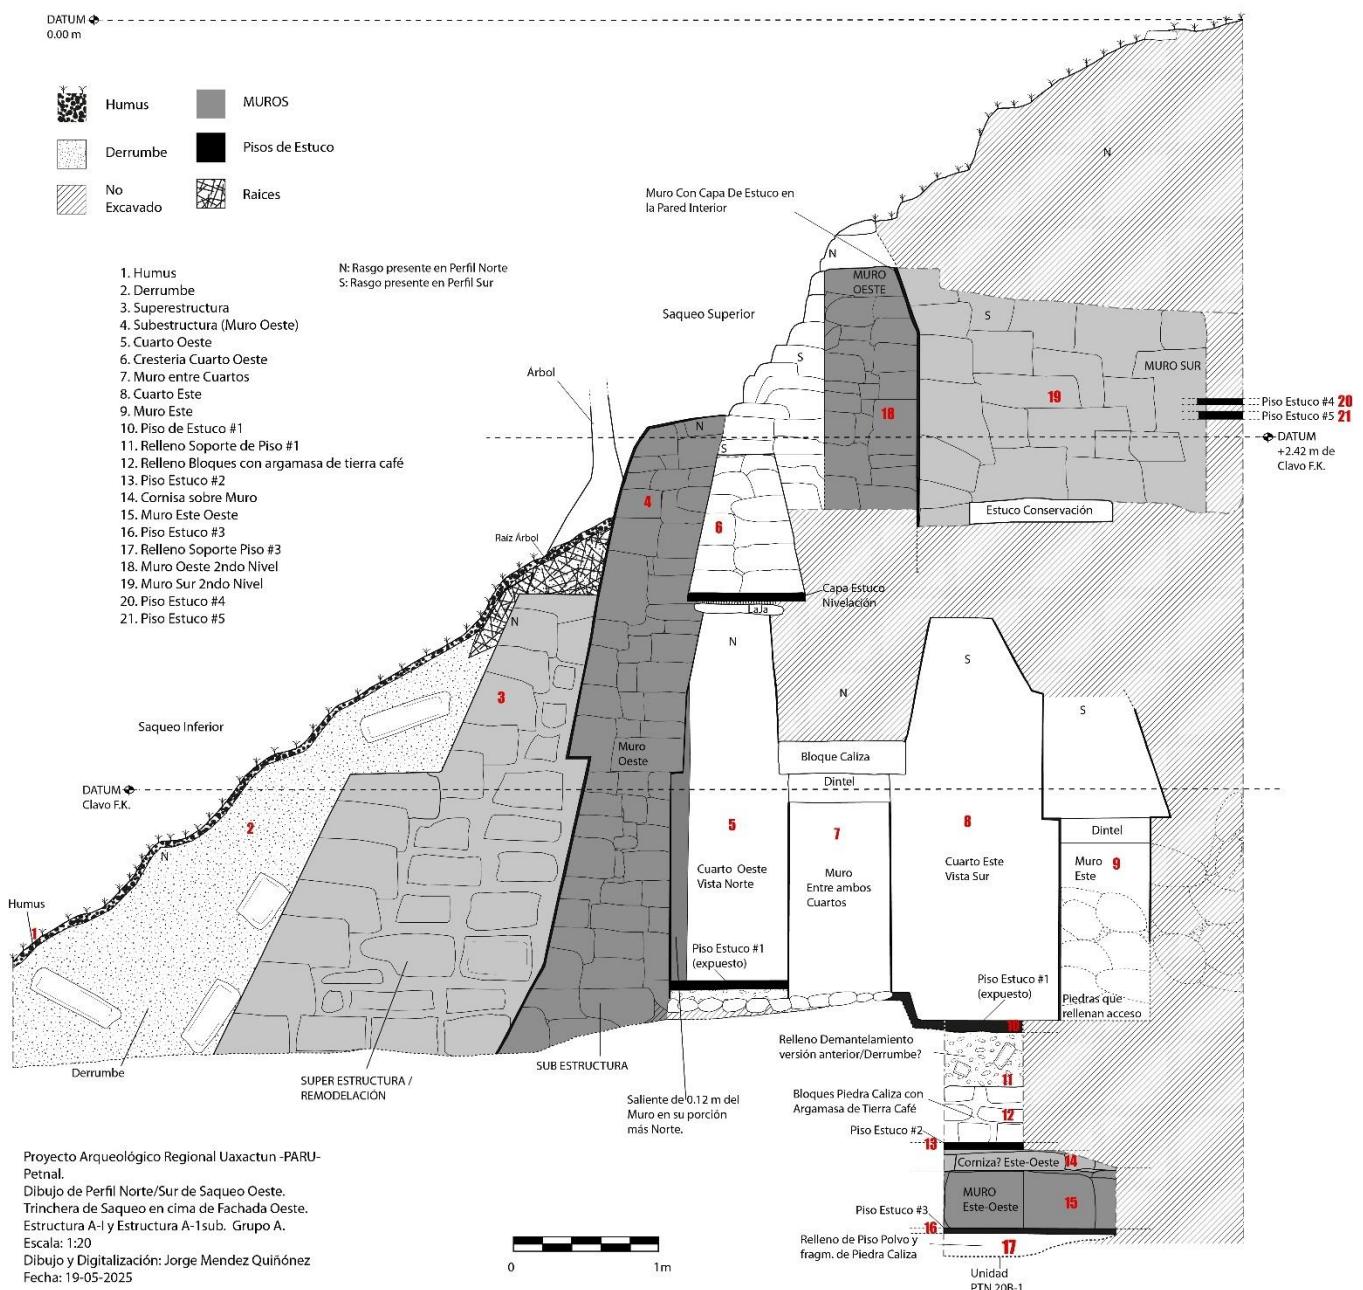
Figura VII-3: Dibujo de Perfil Norte/Sur de la Trinchera de Saqueo en la cima de la Fachada Oeste de la Estructura A-I. En el Grupo A de Petén (Dibujo: J Mendez Quiñónez).

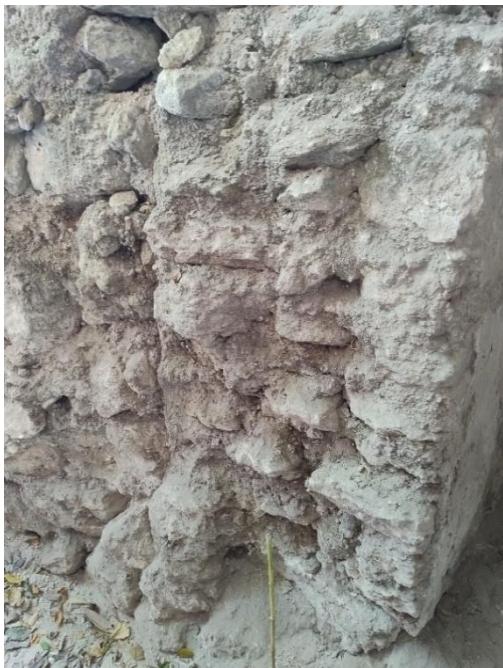
Figura VII-4: Muro Oeste de Subestructura. Con superficies estucadas (Foto: J. Mendez).

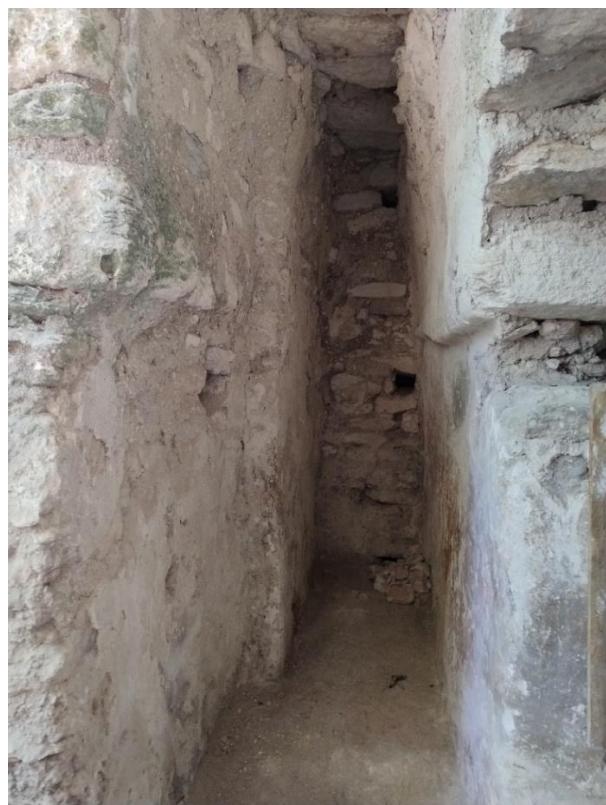
Figura VII-5: Vista hacía el Norte del Cuarto Oeste, observando la saliente de 0.12m del Muro Oeste (Foto: J. Mendez).

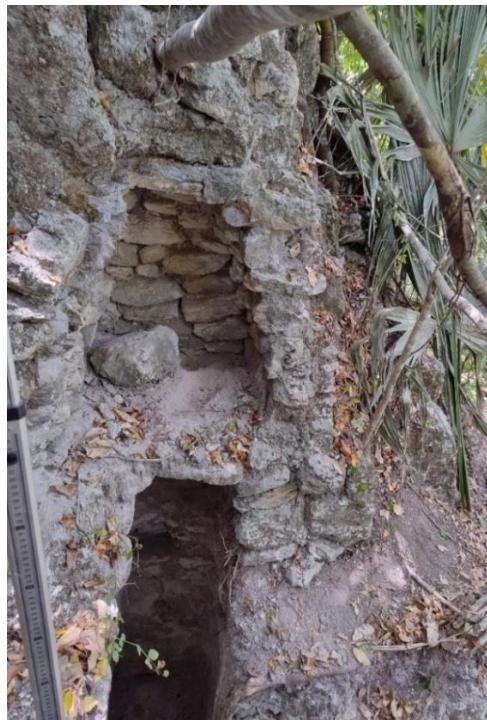
Figura VII-6: Vista hacia el Sur del Cuarto Oeste. Observando el Techo y la Crestería sobre él (Foto: J. Mendez).

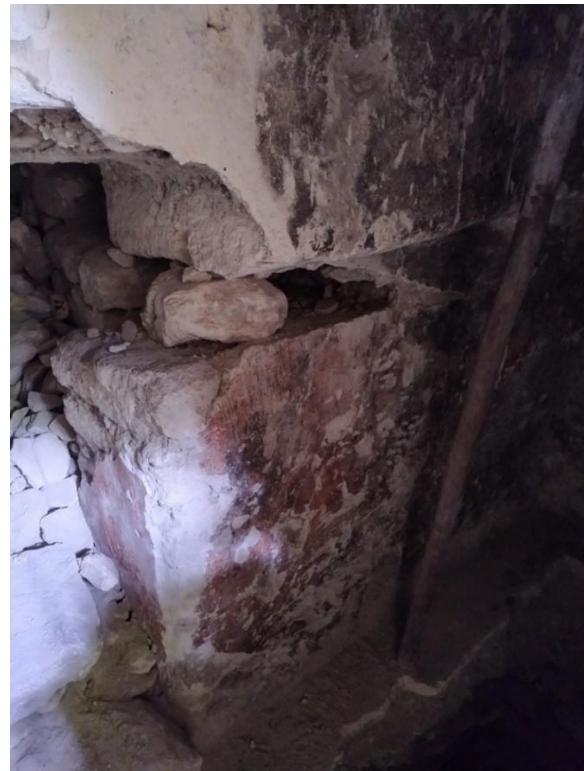
Figura VII-7: Pared Este del Cuarto Este. Notando el acceso hacia otro espacio (Foto: J. Mendez).

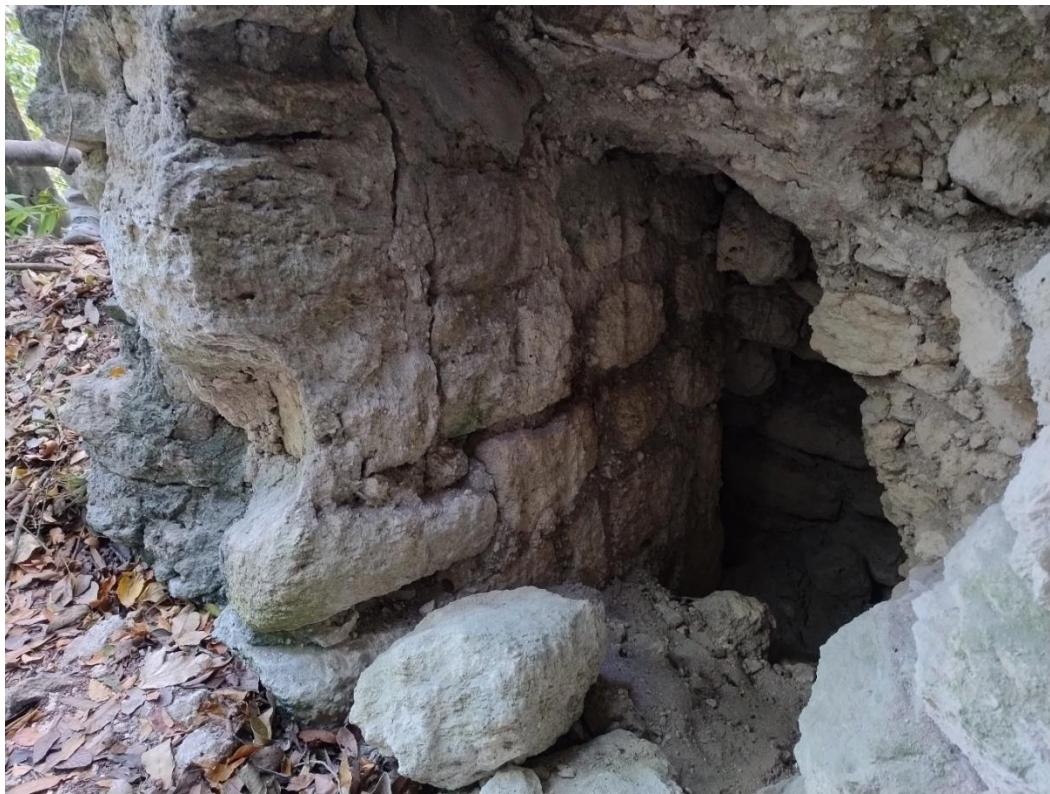
Figura VII-8: Cara Este de Muro Oeste en el 2ndo nivel de la Estructura (Foto: J. Mendez).

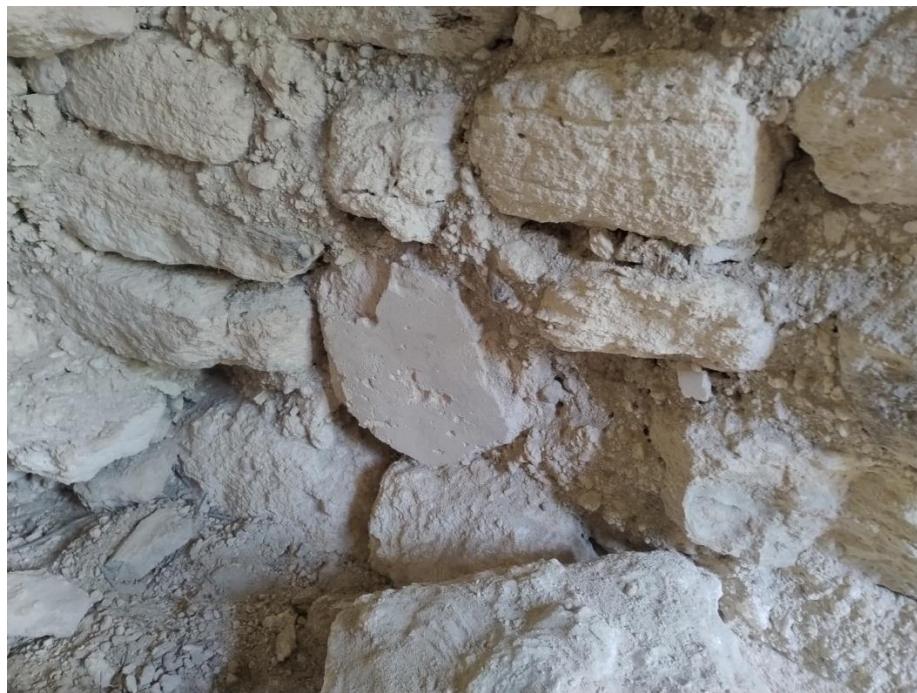
Figura VII-9: Muro Sur en el 2ndo nivel de la Estructura, con rastro de Estuco (Foto: J. Mendez).

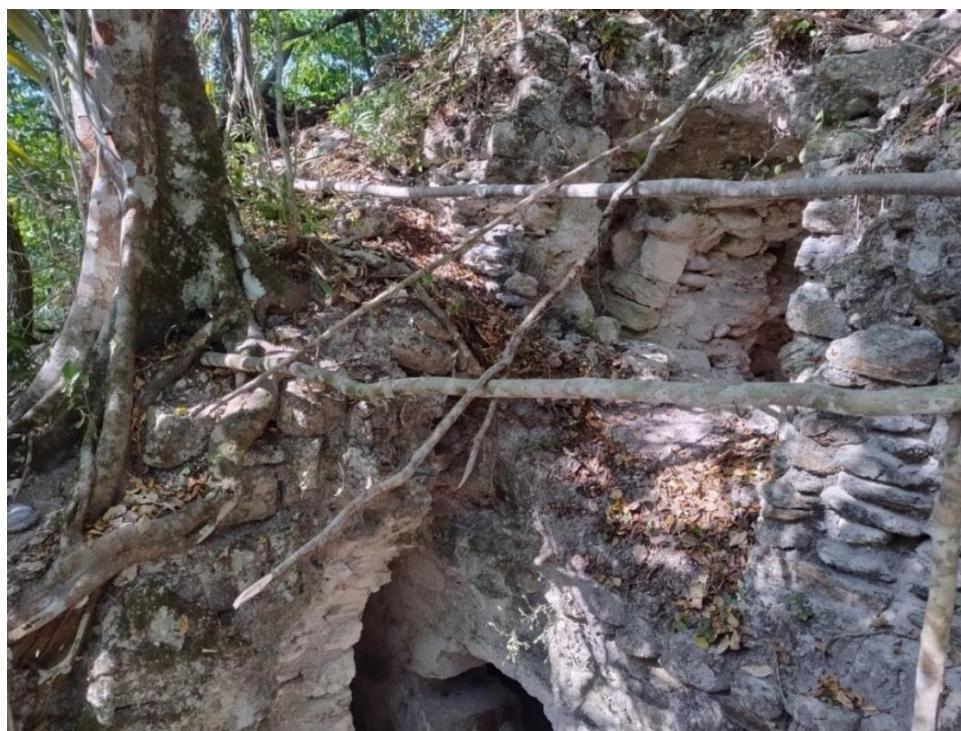
Figura VII-11: Vista de la trinchera de saqueo oeste, perforando el 2ndo nivel de la Estructura (Foto: J. Mendez).

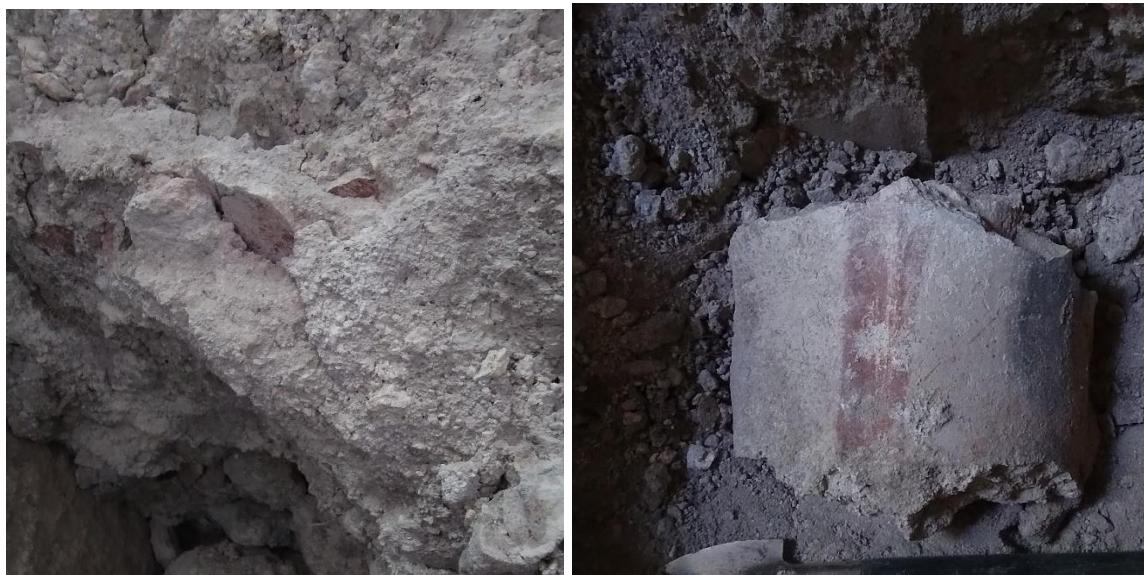
Figura VII-12: Frags. de Estuco alisado y modelado con Pintura Roja, reutilizados en el relleno constructivo. Documentado en el 2ndo nivel de la Estructura (Foto: J. Mendez).

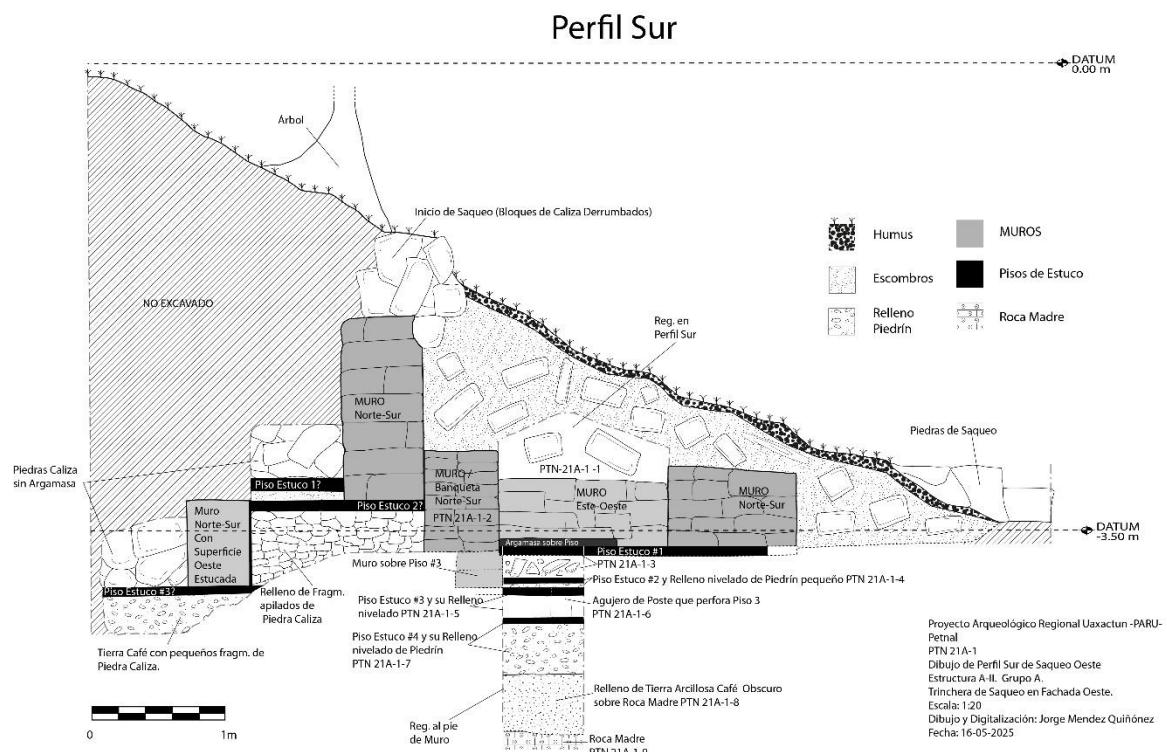
Figura VIII-3: Dibujo Perfil Sur de Unidad PTN 21A-1 (Dibujo: J. Méndez).

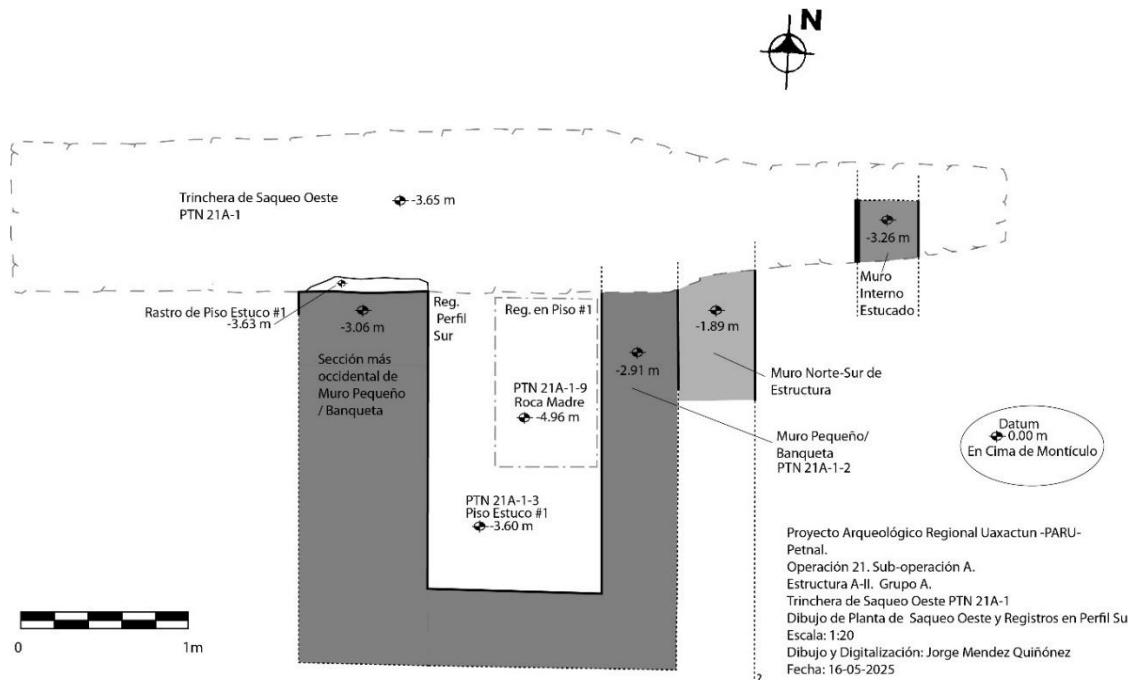
Figura VIII-4: Dibujo Planta de Unidad PTN 21A-1 (Dibujo: J. Mendez).

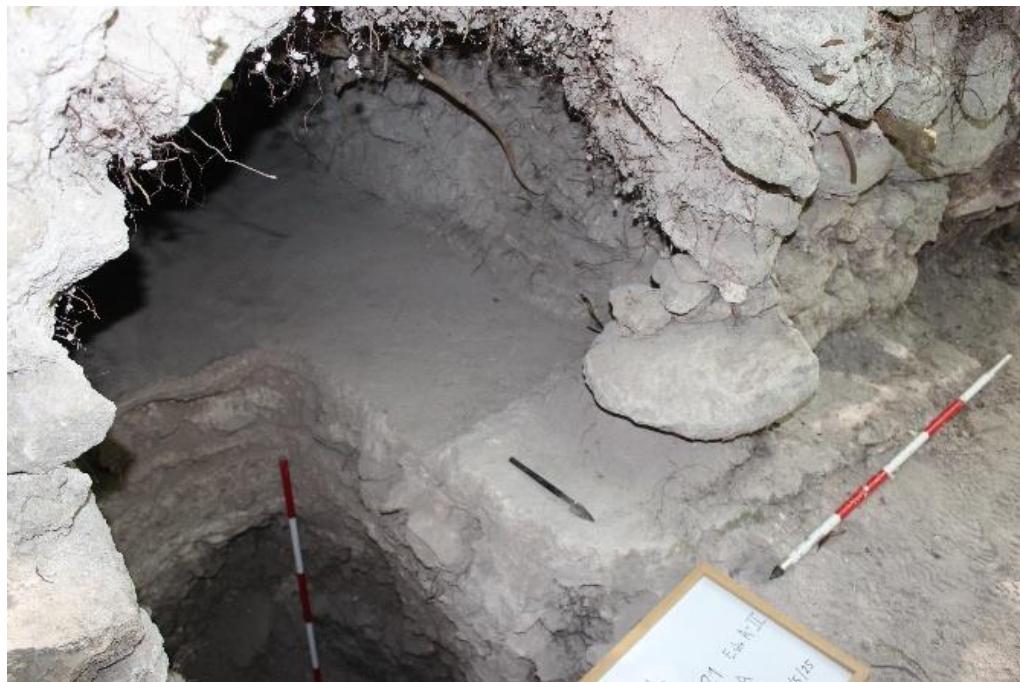
Figura VIII-5: Unidad PTN 21-1; Registro vertical en Piso Estuco #1 (Foto: J. Mendez).

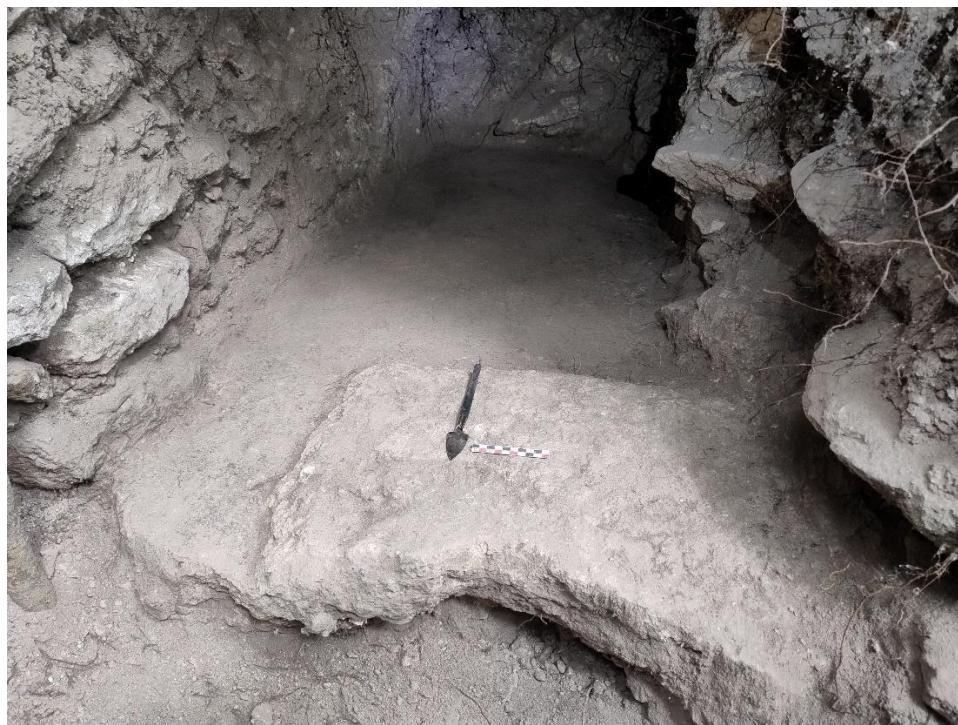
Figura VIII-6: Capa de Argamasa sobre Piso Estuco #1 (Foto: J. Mendez).

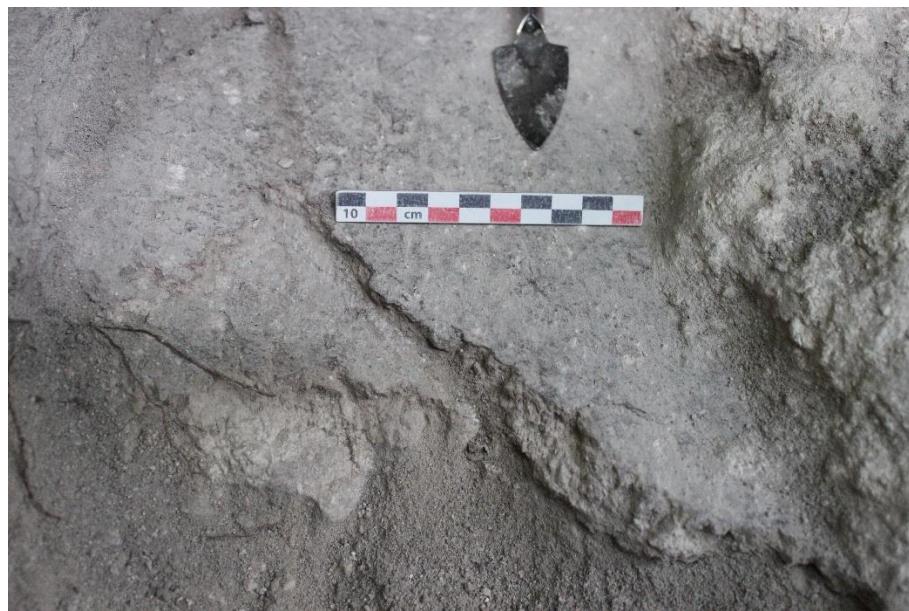
Figura VIII-7: Remodelación del Piso Estuco #1, se observa una fina y maciza capa de Estuco sobre la superficie del Piso (Foto: J. Mendez).

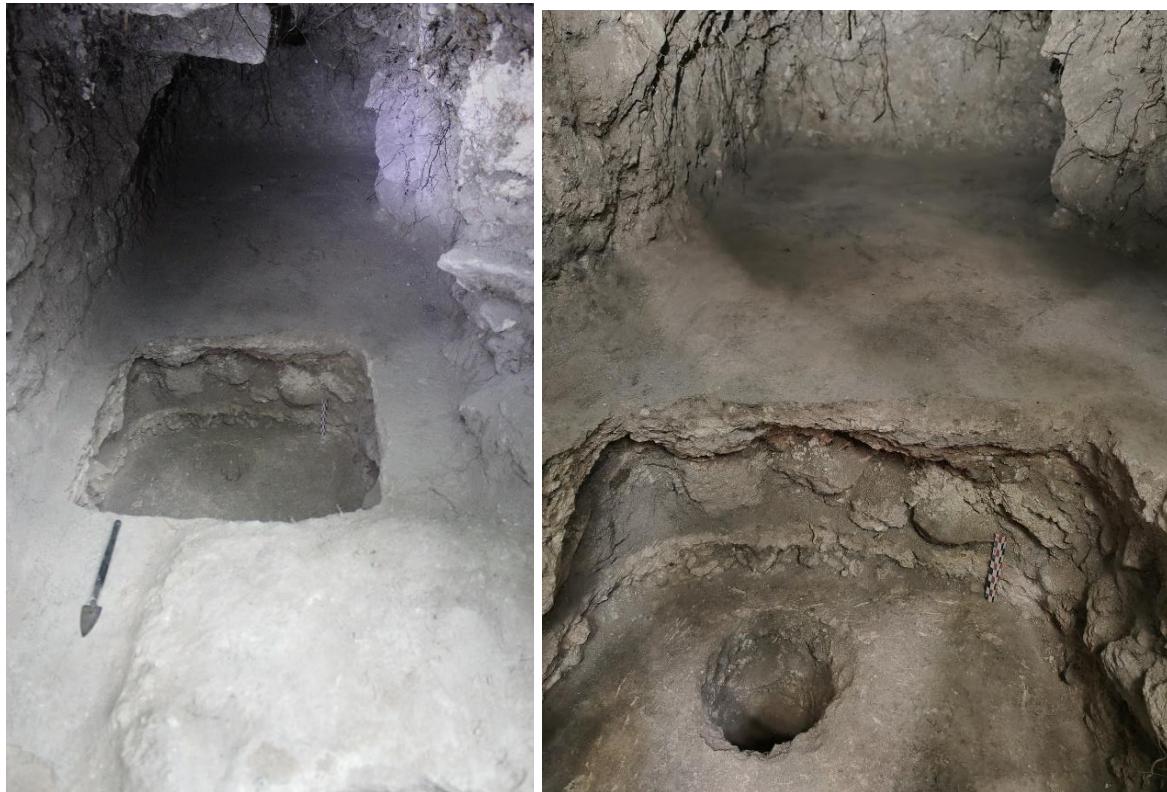
Figura VIII-9: Antes y después de vaciar el Agujero de Poste PTN 21A-1-6 (Foto: J. Méndez).

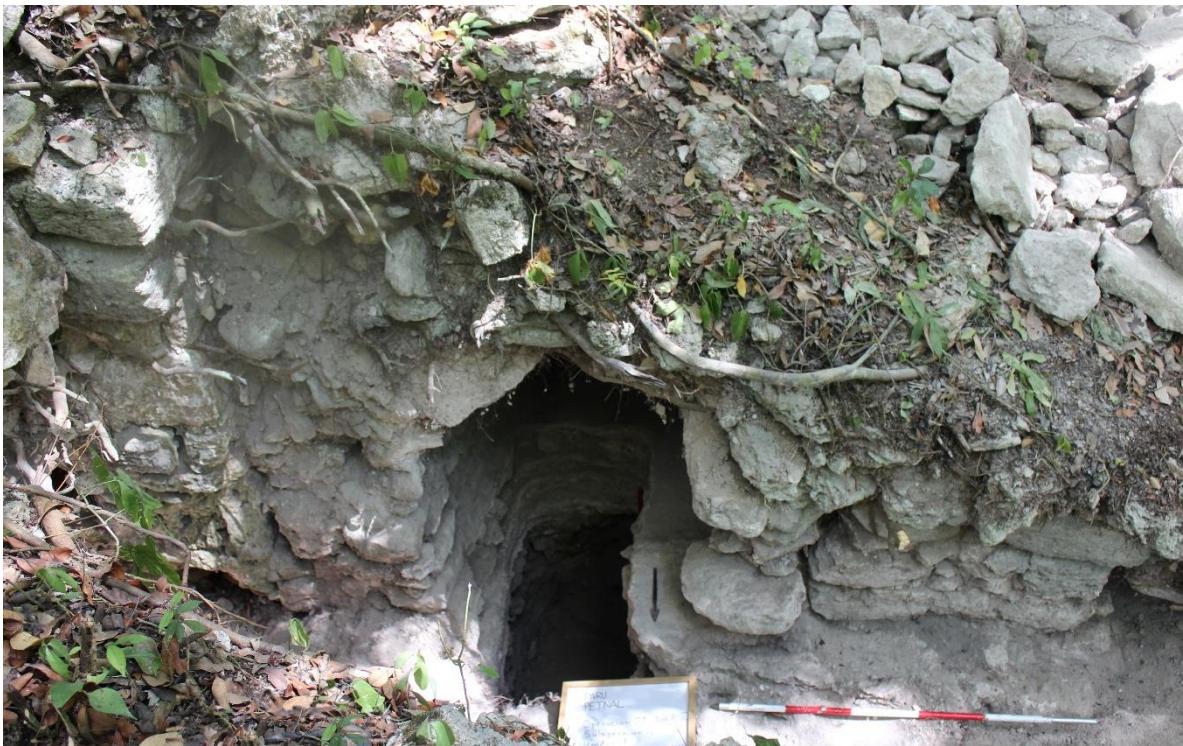
Figura VIII-10: Fin de Excavación, con Roca madre en el Fondo (Foto: J. Mendez).

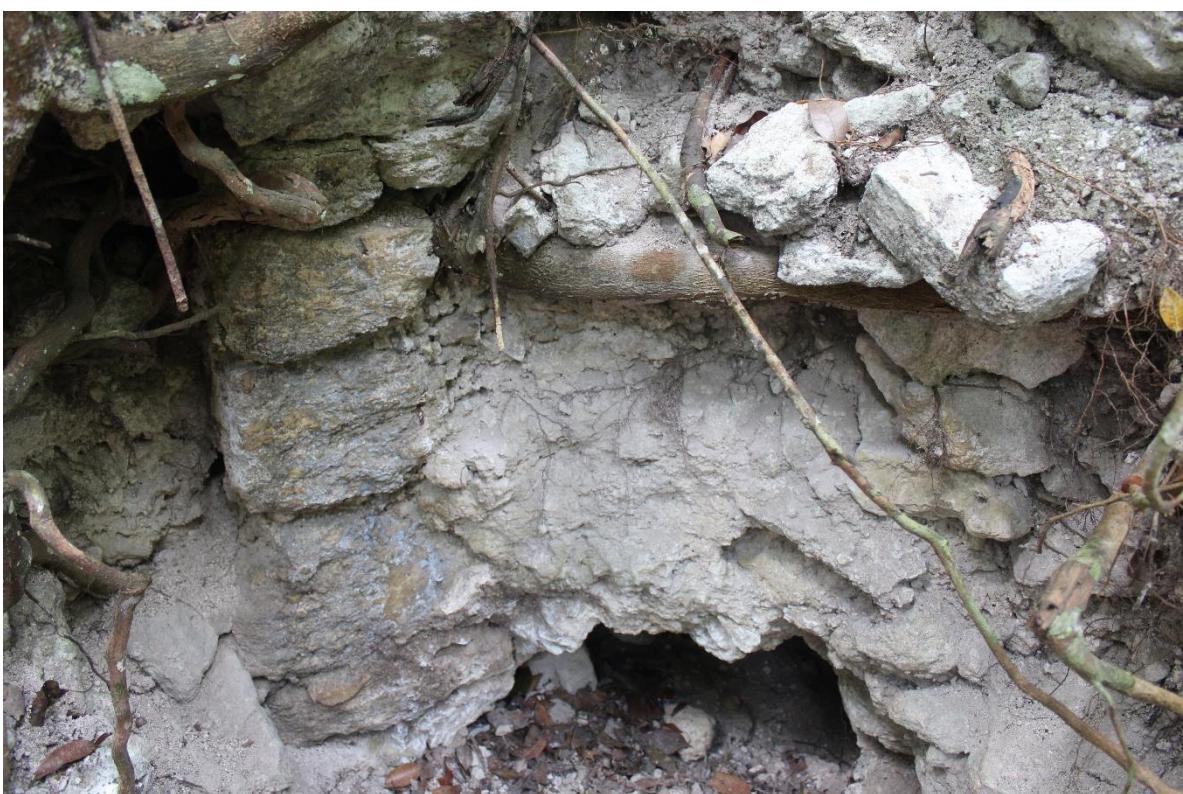
Figura VIII-11: Muro visible en PTN 21A-4: Saqueo Noreste de Estructura A-II (Foto: J. Mendez).

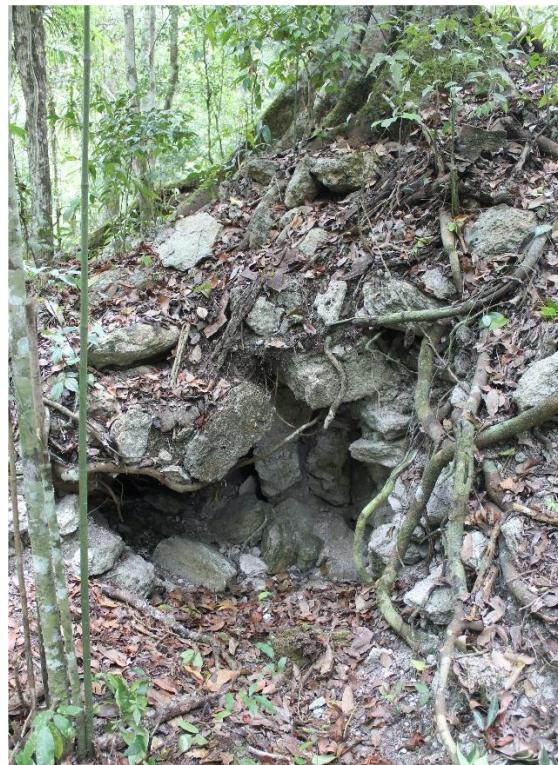
Figura VIII-12: Saqueo Sur (PTN 21A-5) en Estructura A-II (Foto: J. Mendez).

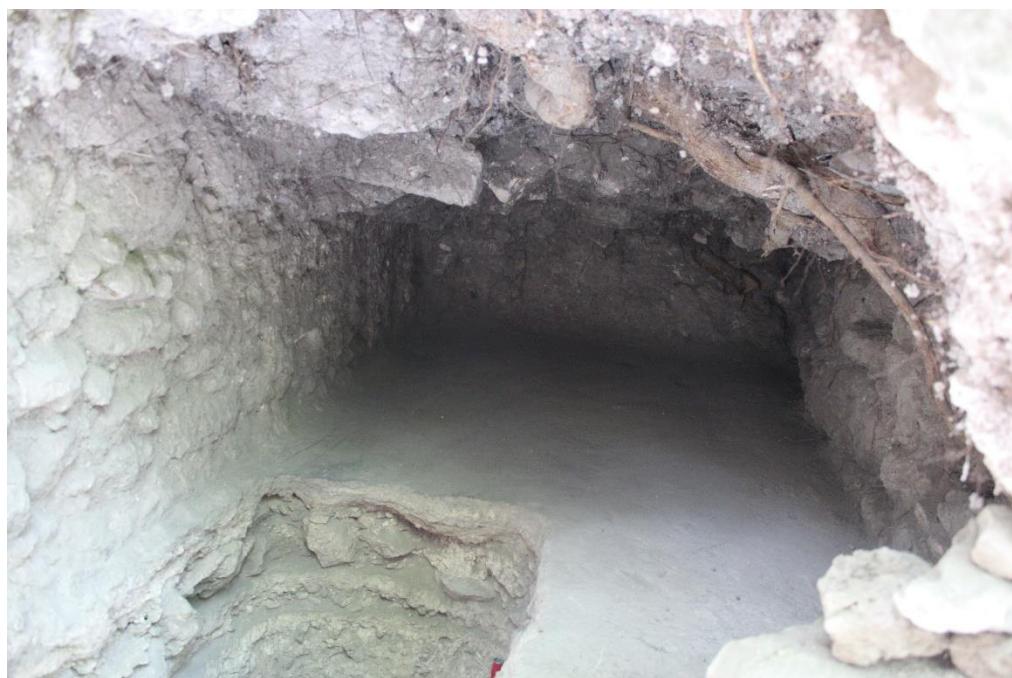
Figura VIII-13: Muros delimitando un espacio dentro de ellos que presenta el Piso de Estuco #1 en (PTN 21A-1), Estructura A-II (Foto: J. Mendez).

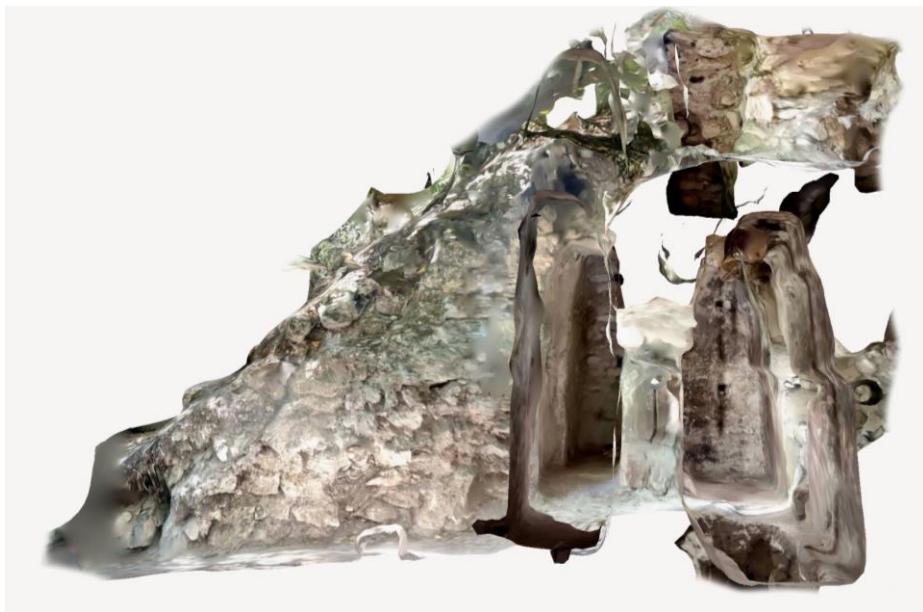
Figura IX-3: Modelo de digital de templo creado mediante Polycam en un dispositivo iPad Pro. (Edición a cargo de Jakub Špoták).

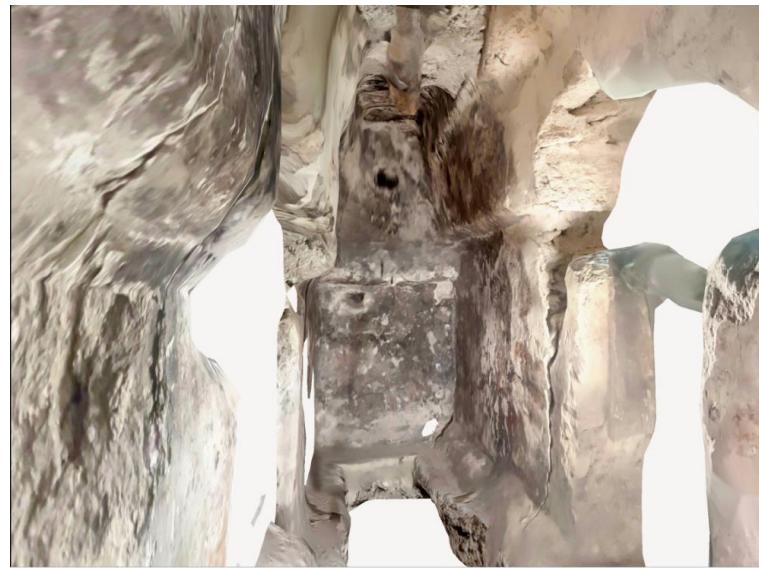
Figura IX-6: Cuarto 2 sur. Modelo digital creado mediante Polycam en un dispositivo iPad Pro. (Edición a cargo de Jakub Špoták).

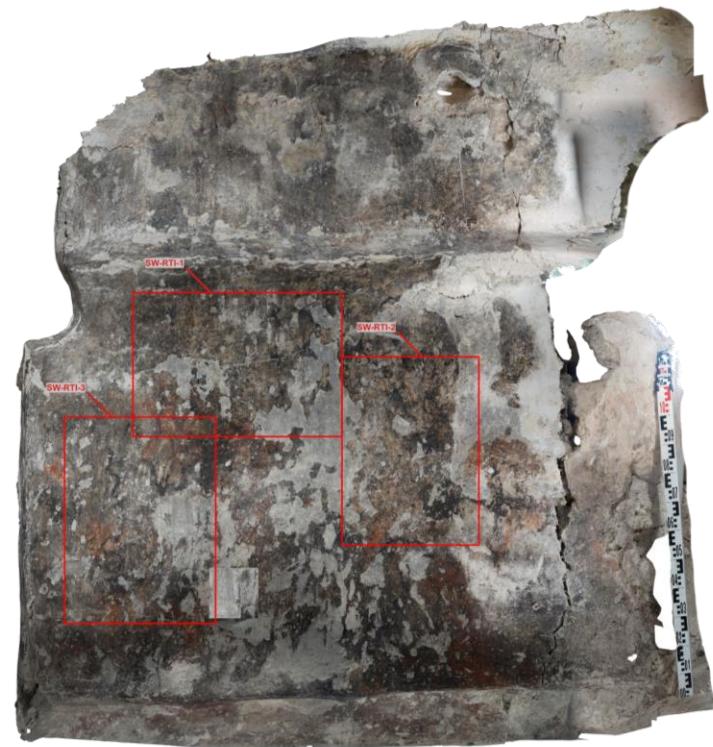
Figura IX-7: Ortofotografía preliminar del muro suroeste; los cuadrados indican las áreas de adquisición de datos mediante RTI (foto: Jakub Špoták).

RTI	Fotos
SW-RTI-1	56
SW-RTI-2	84
SW-RTI-3	42

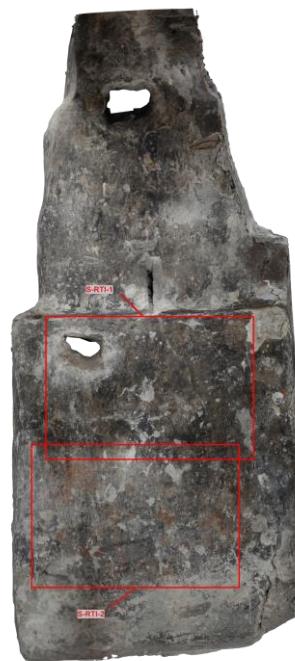
Figura IX-9: Ortofotografía preliminar del muro sur; los cuadrados indican las áreas de adquisición de datos mediante RTI (foto: Jakub Špoták).

RTI	Photos
S-RTI-1	93
S-RTI-2	47

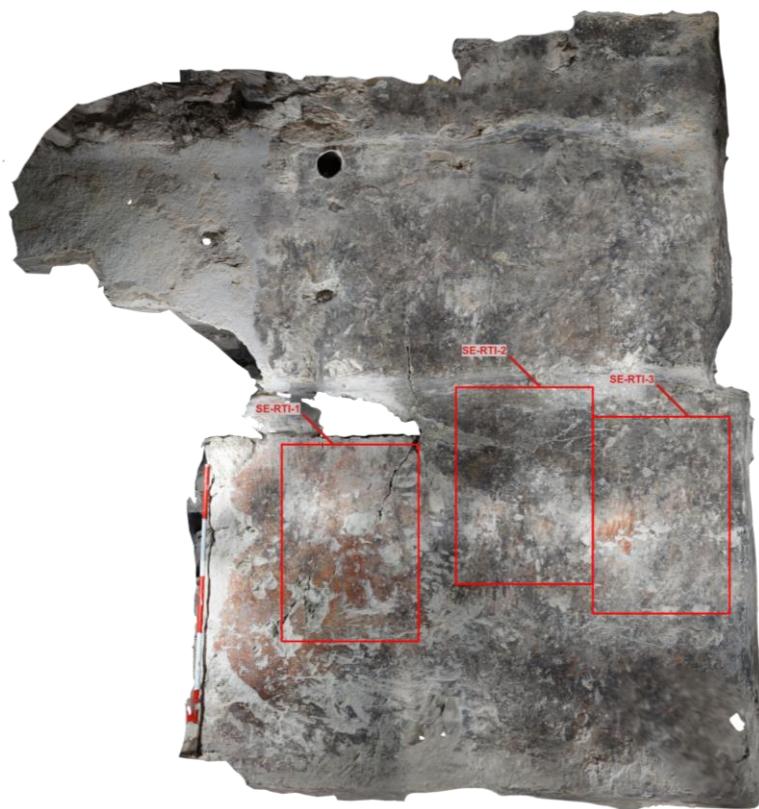
Figura IX-11: Ortofotografía preliminar del muro sureste; los cuadrados indican las áreas de adquisición de datos mediante RTI (foto: Jakub Špoták).

RTI	Photos
SE-RTI-1	40
SE-RTI-2	70
SE-RTI-3	37
