EXCAVACIONES EN EL PETÉN NORESTE VII

Los Abuelos, Petnal y Cambrayal

Convenio Anual 29-2023

PROYECTO ARQUEOLÓGICO REGIONAL UAXACTUN -PARU-
TEMPORADA DE CAMPO 2025

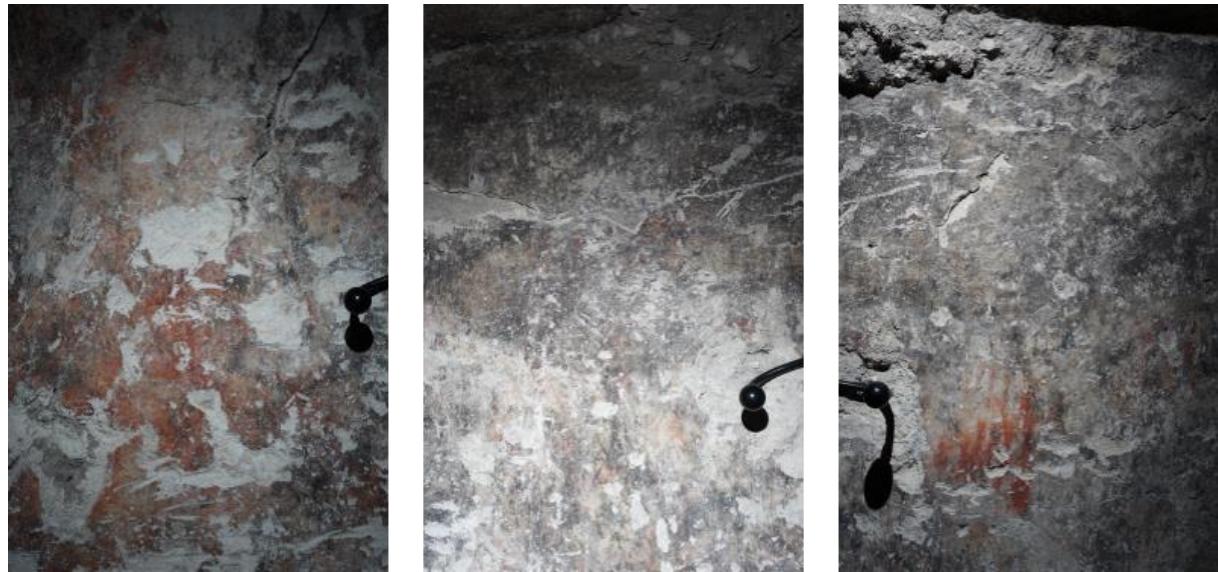
Figura IX-12: RTI aplicado al muro sureste: SE-RTI-1, SE-RTI-2, SE-RTI-3 (fotografía: Jakub Špoták y Kristína Lopušanová).

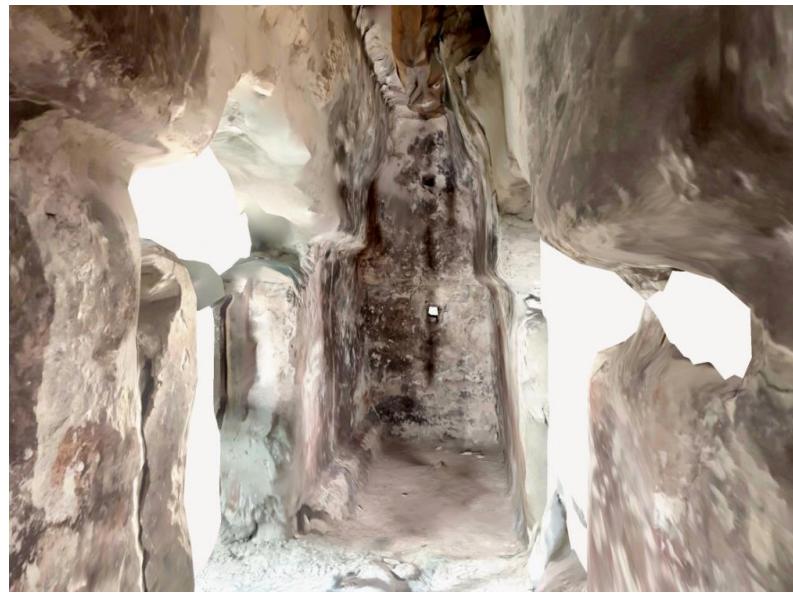
Figura IX-14: Cuarto 2 norte. Modelo digital creado mediante Polycam en un dispositivo iPad Pro. (Edición a cargo de Jakub Špoták).

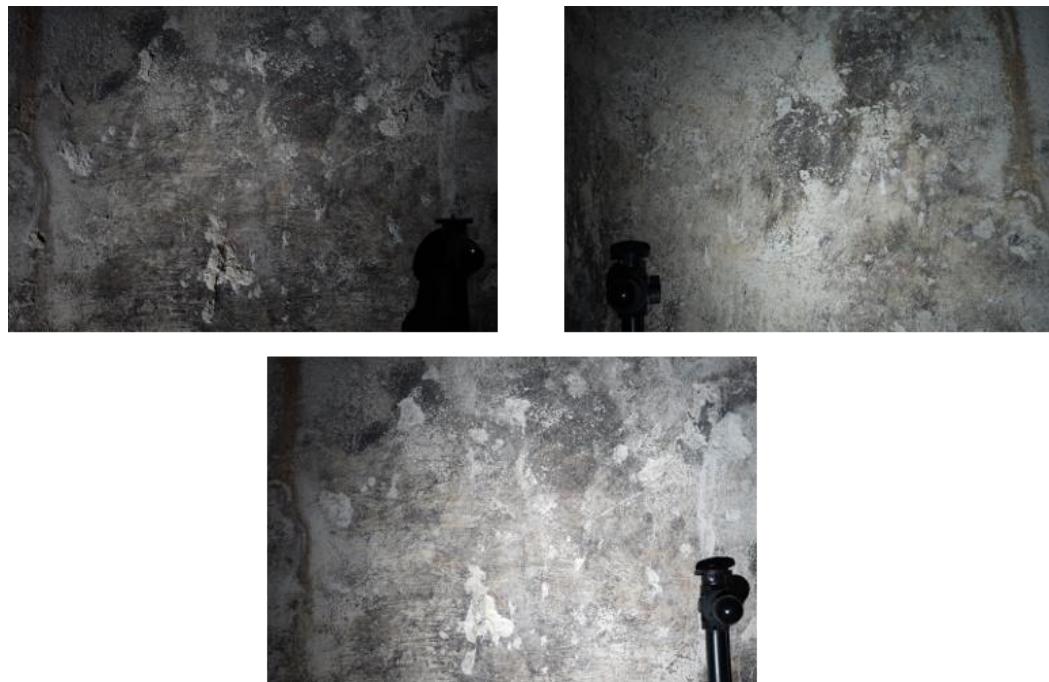
Figura IX-16: RTI aplicado al muro noreste: NE-RTI-1, NE-RTI-2, NE-RTI-3 (fotografía: Jakub Špoták y Kristína Lopušanová).

RTI	Photos
NE-RTI-1	42
NE-RTI-2	56
NE-RTI-3	18
NE-RTI-4	57
NE-RTI-5	59
NE-RTI-6	50
NE-RTI-7	68
NE-RTI-8	50
NE-RTI-9	90
NE-RTI-10	75

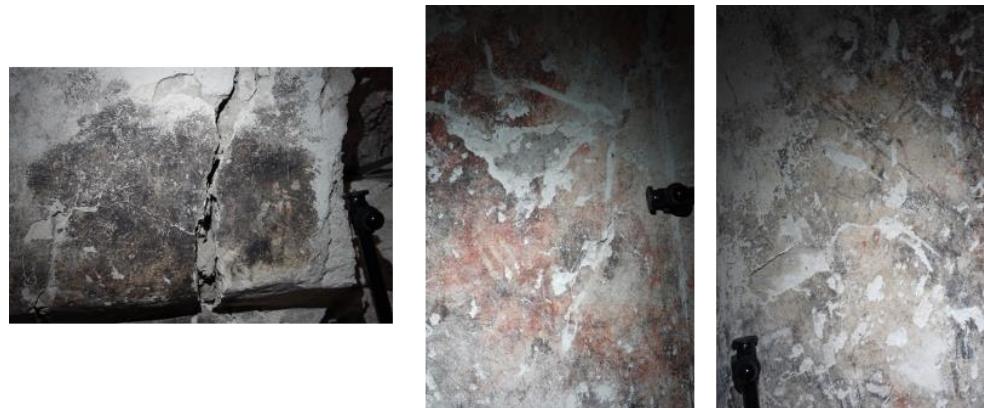
Figura IX-17: RTI aplicado al muro noreste: NE-RTI-4, NE-RTI-5, NE-RTI-6 (fotografía: Jakub Špoták y Kristína Lopušanová).

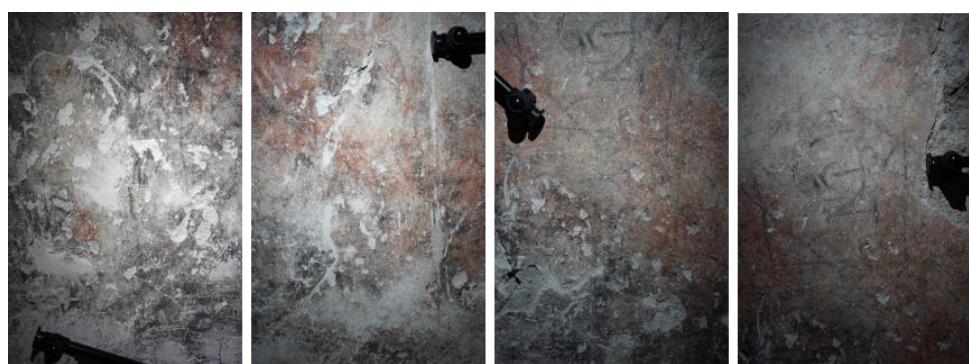
Figura IX-18: RTI aplicado al muro noreste: NE-RTI-7, NE-RTI-8, NE-RTI-9, NE-RTI-10 (fotografía: Jakub Špoták y Kristína Lopušanová).

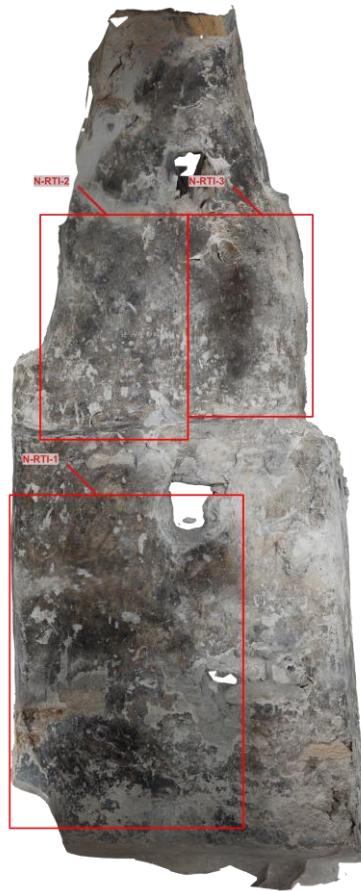
Figura IX-19: Ortofotografía preliminar del muro norte; los cuadrados indican las áreas de adquisición de datos mediante RTI (foto: Jakub Špoták).

RTI	Photos
N-RTI-1	56
N-RTI-2	64
N-RTI-3	49

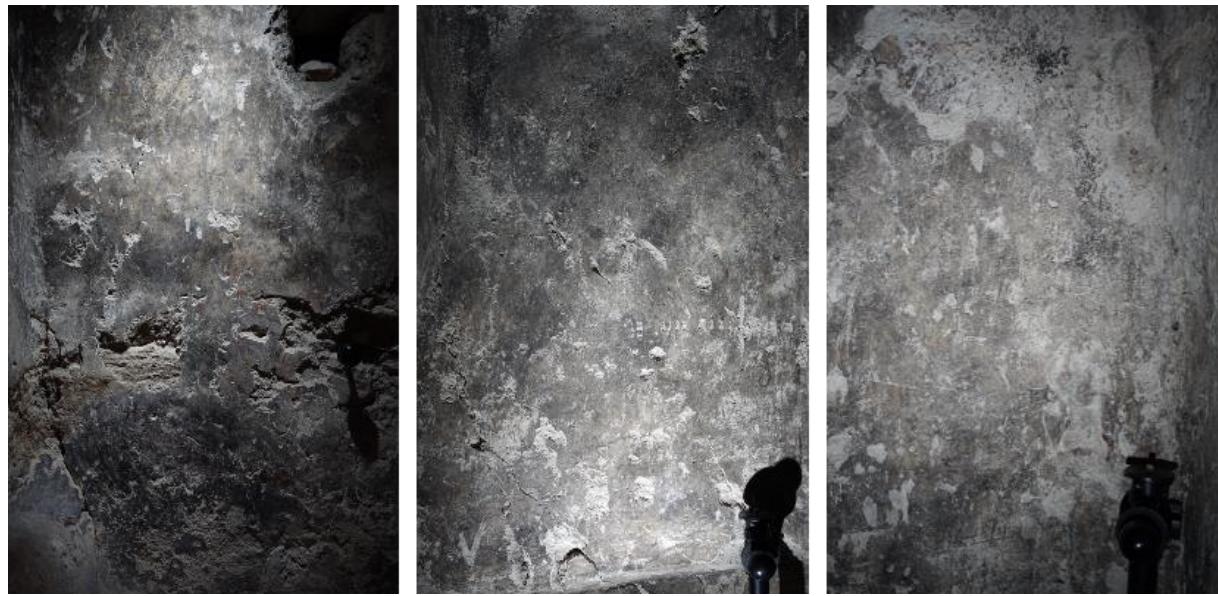
Figura IX-20: RTI aplicado al muro norte: N-RTI-1, N-RTI-3, N-RTI-3 (fotografía: Jakub Špoták y Kristína Lopušanová).

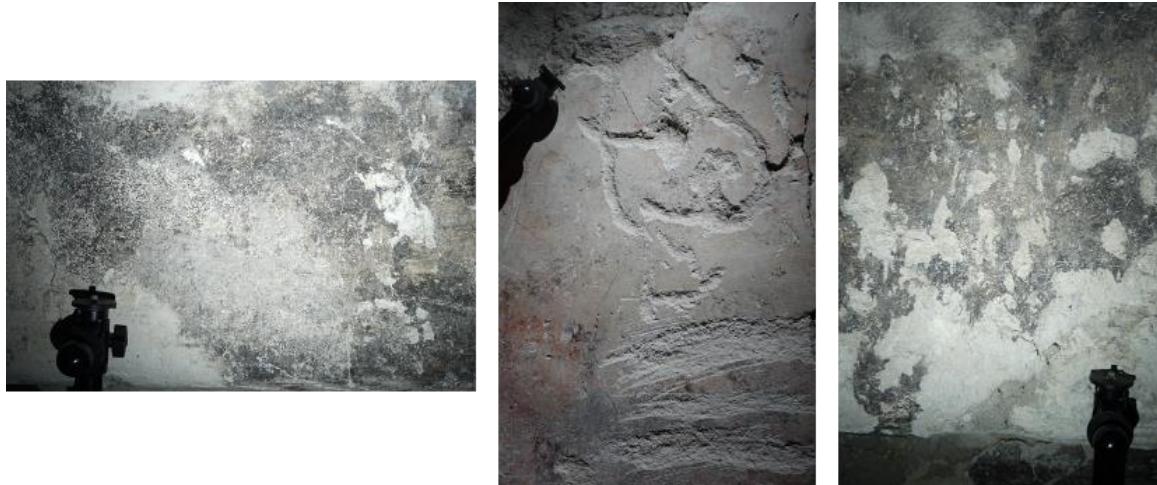
Figura IX-22: RTI aplicado al muro noroeste: NW-RTI-1, NW-RTI-3, NW-RTI-3 (fotografía: Jakub Špoták y Kristína Lopušanová).

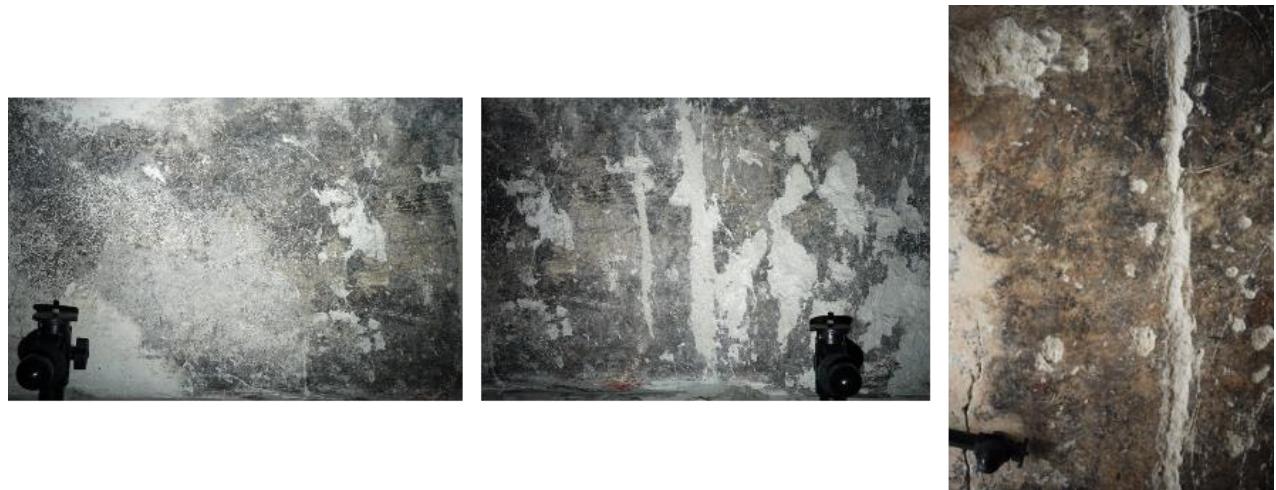
Figura IX-23: RTI aplicado al muro noroeste: NW-RTI-4, NW-RTI-5, NW-RTI-6 (fotografía: Jakub Špoták y Kristína Lopušanová).

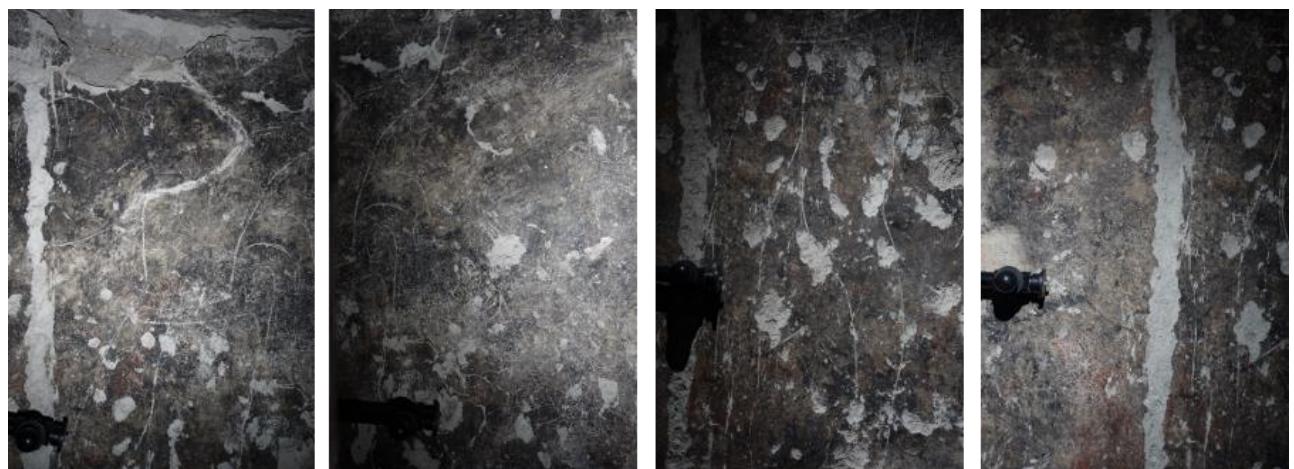
Figura IX-24: RTI aplicado al muro noroeste: NW-RTI-7, NW-RTI-8, NW-RTI-9, NW-RTI-10 (fotografía: Jakub Špoták y Kristína Lopušanová).

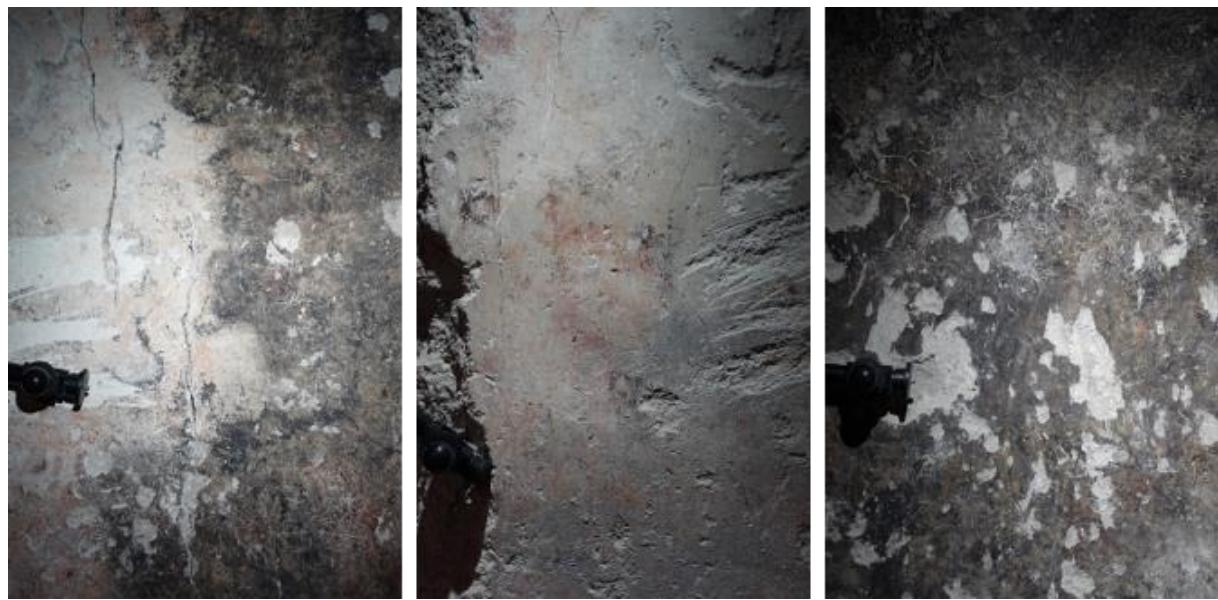
Figura IX-25: RTI aplicado al muro noroeste: NW-RTI-11, NW-RTI-12, NW-RTI-13 (fotografía: Jakub Špoták y Kristína Lopušanová).

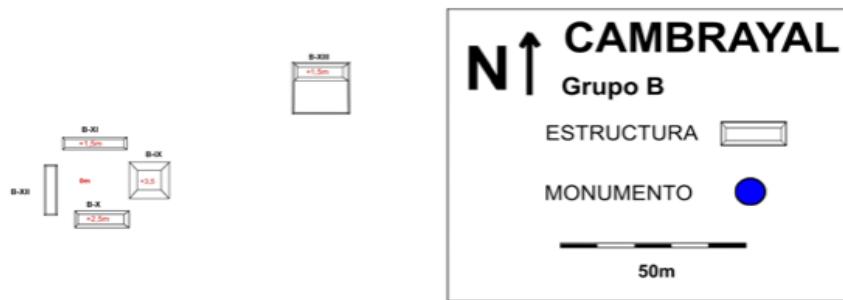
Figura X-1. Croquis del área investigada mediante excavaciones debajo de la escultura del “Barrigón” ubicada al este de la estructura B-I del Grupo B del Sitio Cambrayal (Kovác, Silhan y Spotak 2025)

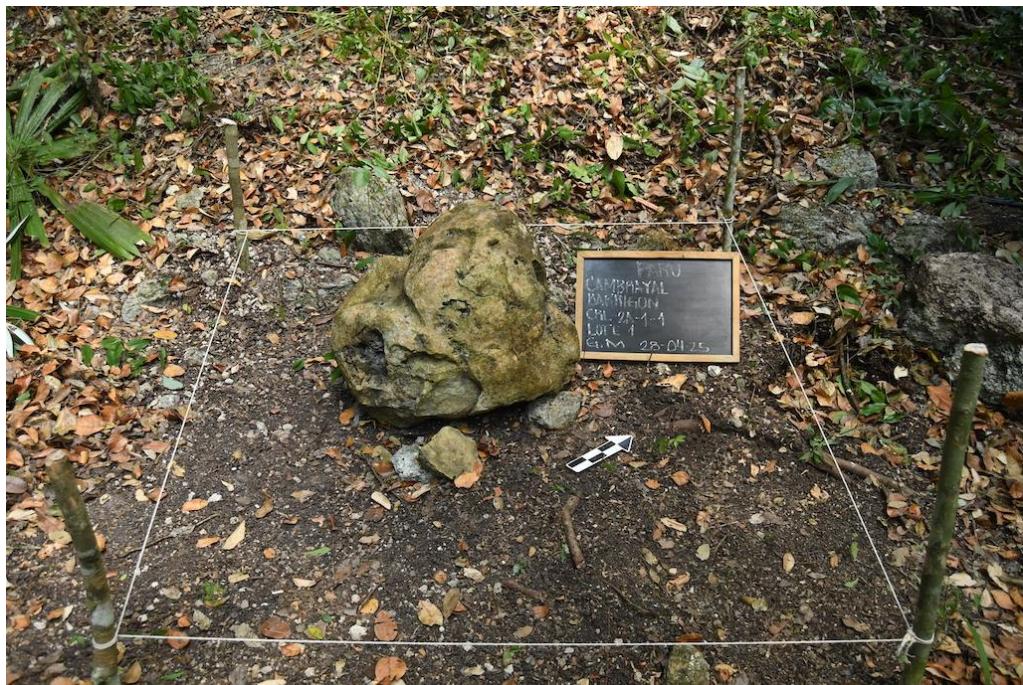
Figura X-4. Op. 3 Sub. A-1 Vista general del trazo de la unidad 1 con el objetivo de rodear la base de la escultura denominada “Barrigón” del Grupo B del sitio Cambrayal (Fotografía Gabriela Meléndez).

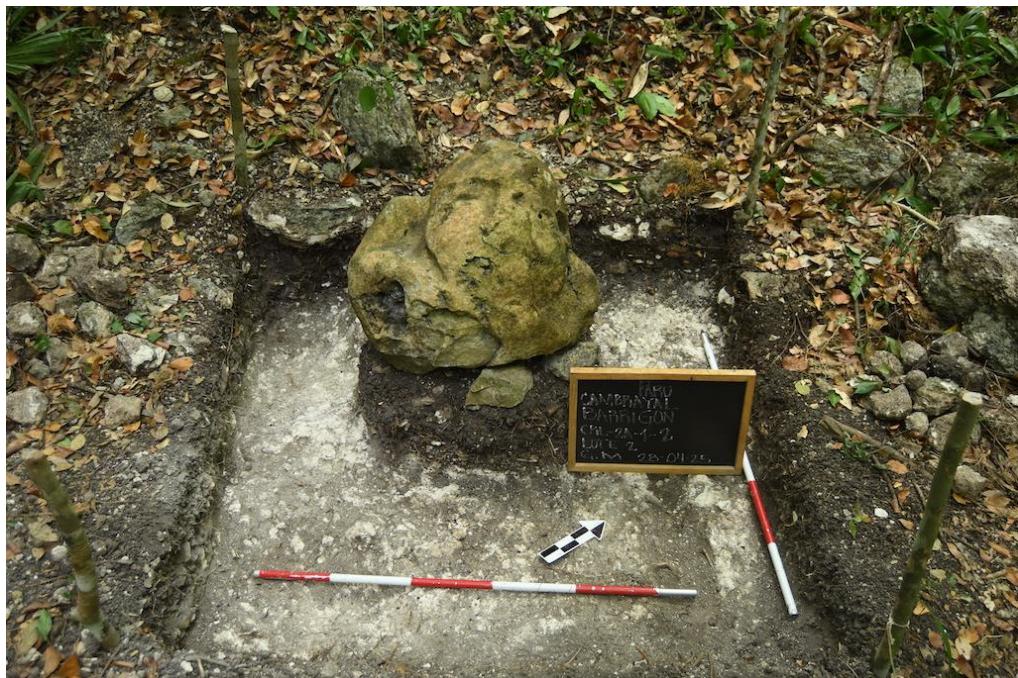
Figura X-5. Op. 3 Sub. A-1. Vista general del lote 2 observando el cambio de estratigrafía y evidenciando que la base de la escultura se encuentra sobre el estrato de humus. (Fotografía Gabriela Meléndez).

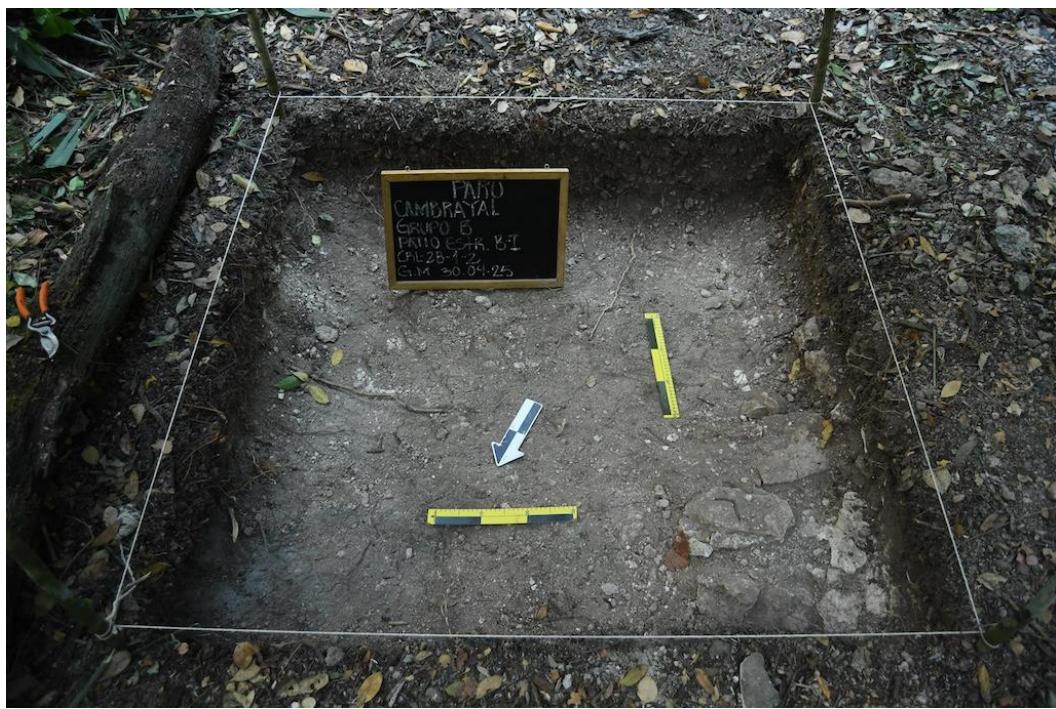
Figura XI-3. Op. 2 Sub. B-1. Vista general del lote 2 mostrando el promontorio de piedras en el cuadrante noroeste y la capa de arena fina de color grisáceo en toda la unidad de sondeo, compatible con ceniza mezclada con tierra fina (Fotografía Gabriela Meléndez).

La operación de sondeo con nomenclatura CRL-2B-1 ubicada en el eje central del patio entre las estructuras B-I y B-IV del Grupo B del Cambrayal estuvo conformada por 3 lotes siendo en el lote 2 donde se dio el hallazgo de una capa de tierra de textura fina de color grisaceo, la cual al momento de ser removida mediante la limpieza, se pudo observar la superficie de un manto rocoso el cual careció de orientación o alineamiento además de la presencia de grietas o fracturas en la superficie del mismo.

Así también se registró la presencia de ceniza y carbón a una profundidad aproximada de 20 cm desde la superficie lo cual aunado a las grietas permite inferir que tiene una alta posibilidad de ser compatibles con fracturas térmicas provocadas por calor asociado a los incendios forestales que se han dado a travéz de los años junto con el paso de raíces de considerable tamaño que forman parte de la vegetación del lugar.

Sin embargo el registro realizado en la esquina noroeste de la unidad sobre el promontorio de piedras ubicado en el cuadrante noroeste permitió observar que la superficie del afloramiento de piedras perteneció a una capa de mezclon delgada, aproximadamente de 3 a 5 cm de grosor la que fue sobrepuesta sobre la roca madre lo que hace pensar que se tuvo la intencionalidad de nivelar el área del patio entre las 2 estructuras ya mencionadas.

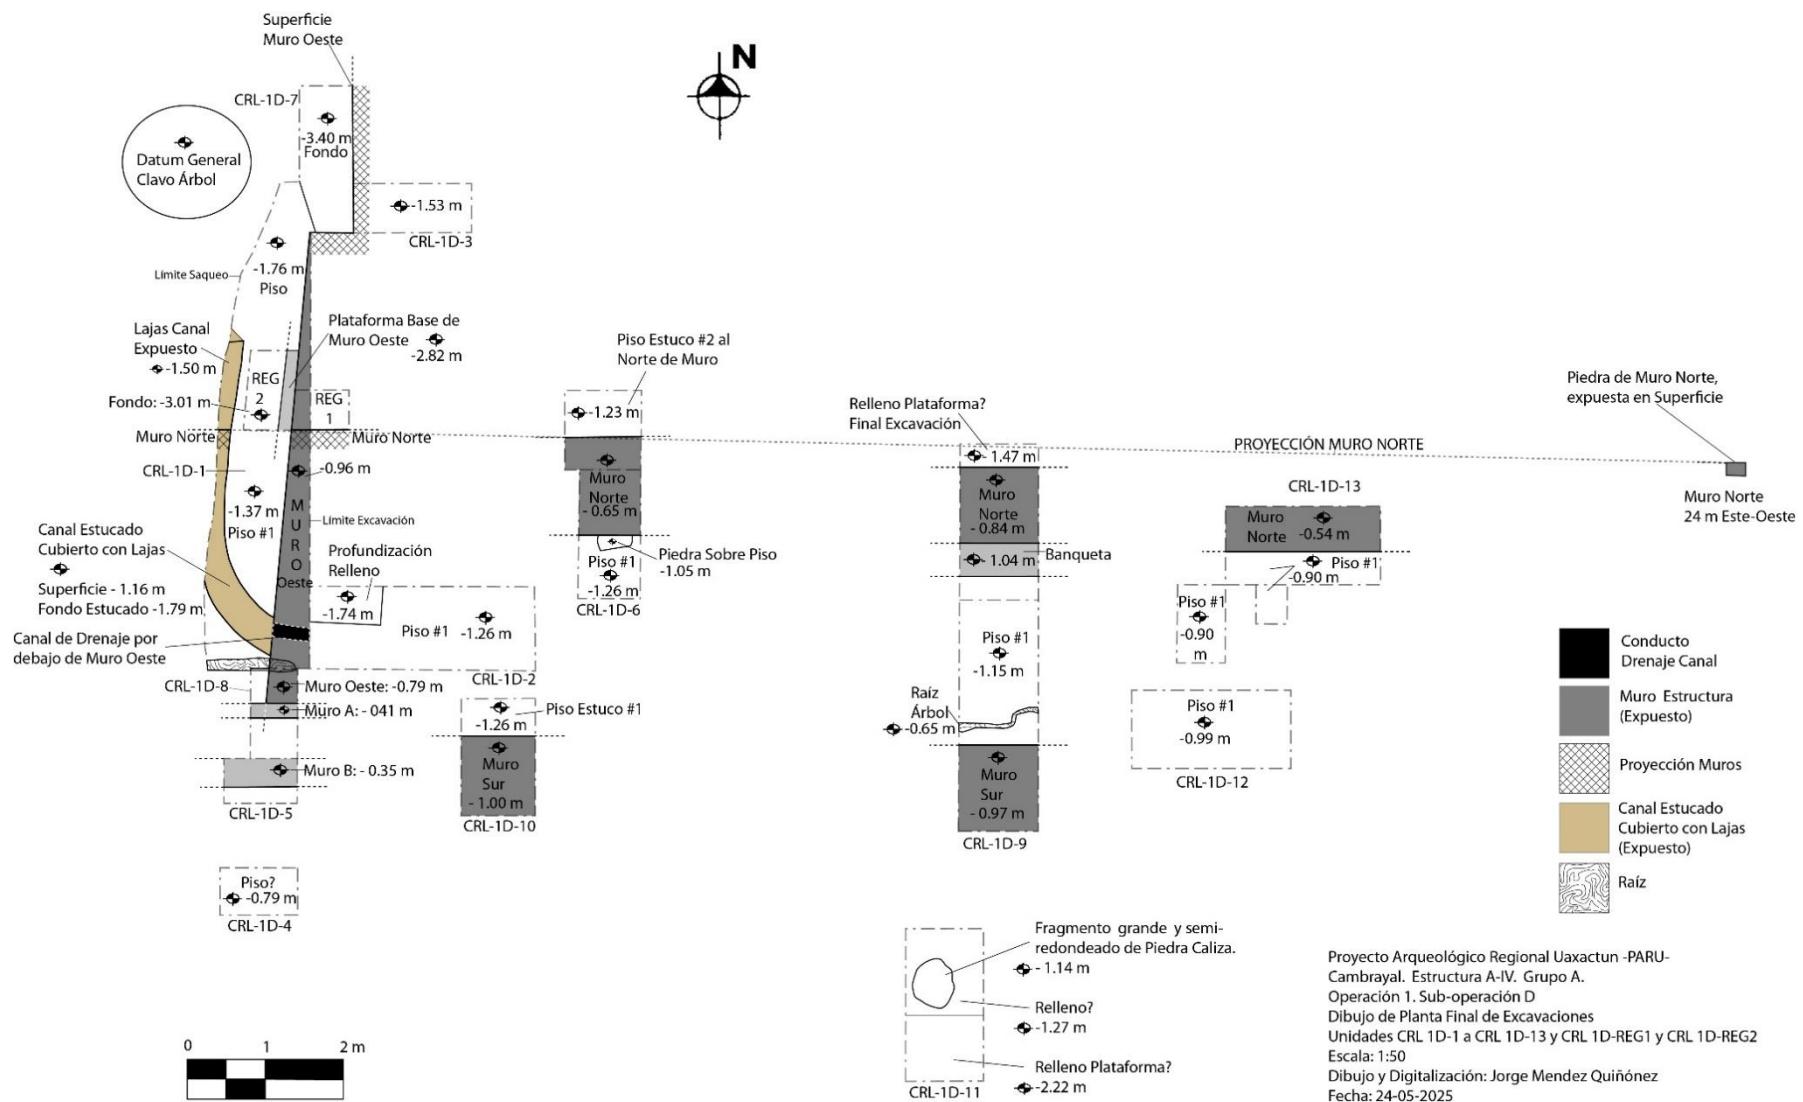
Figura XIV-3: Dibujo de Planta de Excavaciones de OP. CRL 1D en la cima de Estructura A-IV (Dibujo: J. Mendez).

Rasgo #1: Muro Norte con orientación Este-Oeste (93°) con una altura de 0.69 m. Este Muro originalmente fue destruido por la trinchera de saqueo pero en los perfiles de la unidad CRL 1D-1 se lograba apreciar su presencia, razón que motivo a realizar el Registro 1, con el fin de corroborar su continuidad y orientación. Este Muro se documentó también en las Unidades CRL 1D-6, CRL 1D-9 y CRL 1D-13 y en el extremo este de la cima se localizó en la superficie un bloque de piedra que forma parte del mismo Muro, logrando inferir que este Muro recorría toda la cima de la Estructura A-IV de Este a Oeste (Figura XIV-5).

Rasgo #2: Muro Oeste con orientación Norte-Sur (10°), (Figura XIV-6). En el Registro 1 contaba con una altura de 0.20 m sobre el nivel del Piso de Estuco #1, con el fin de corroborar su profundidad y localizar su base se realizó la excavación CRL 1D-REG-2. Este Muro se documentó también en las Unidades CRL 1D-1, CRL 1D-2, CRL 1D-7, CRL 1D-8 y CRL 1D-REG2.

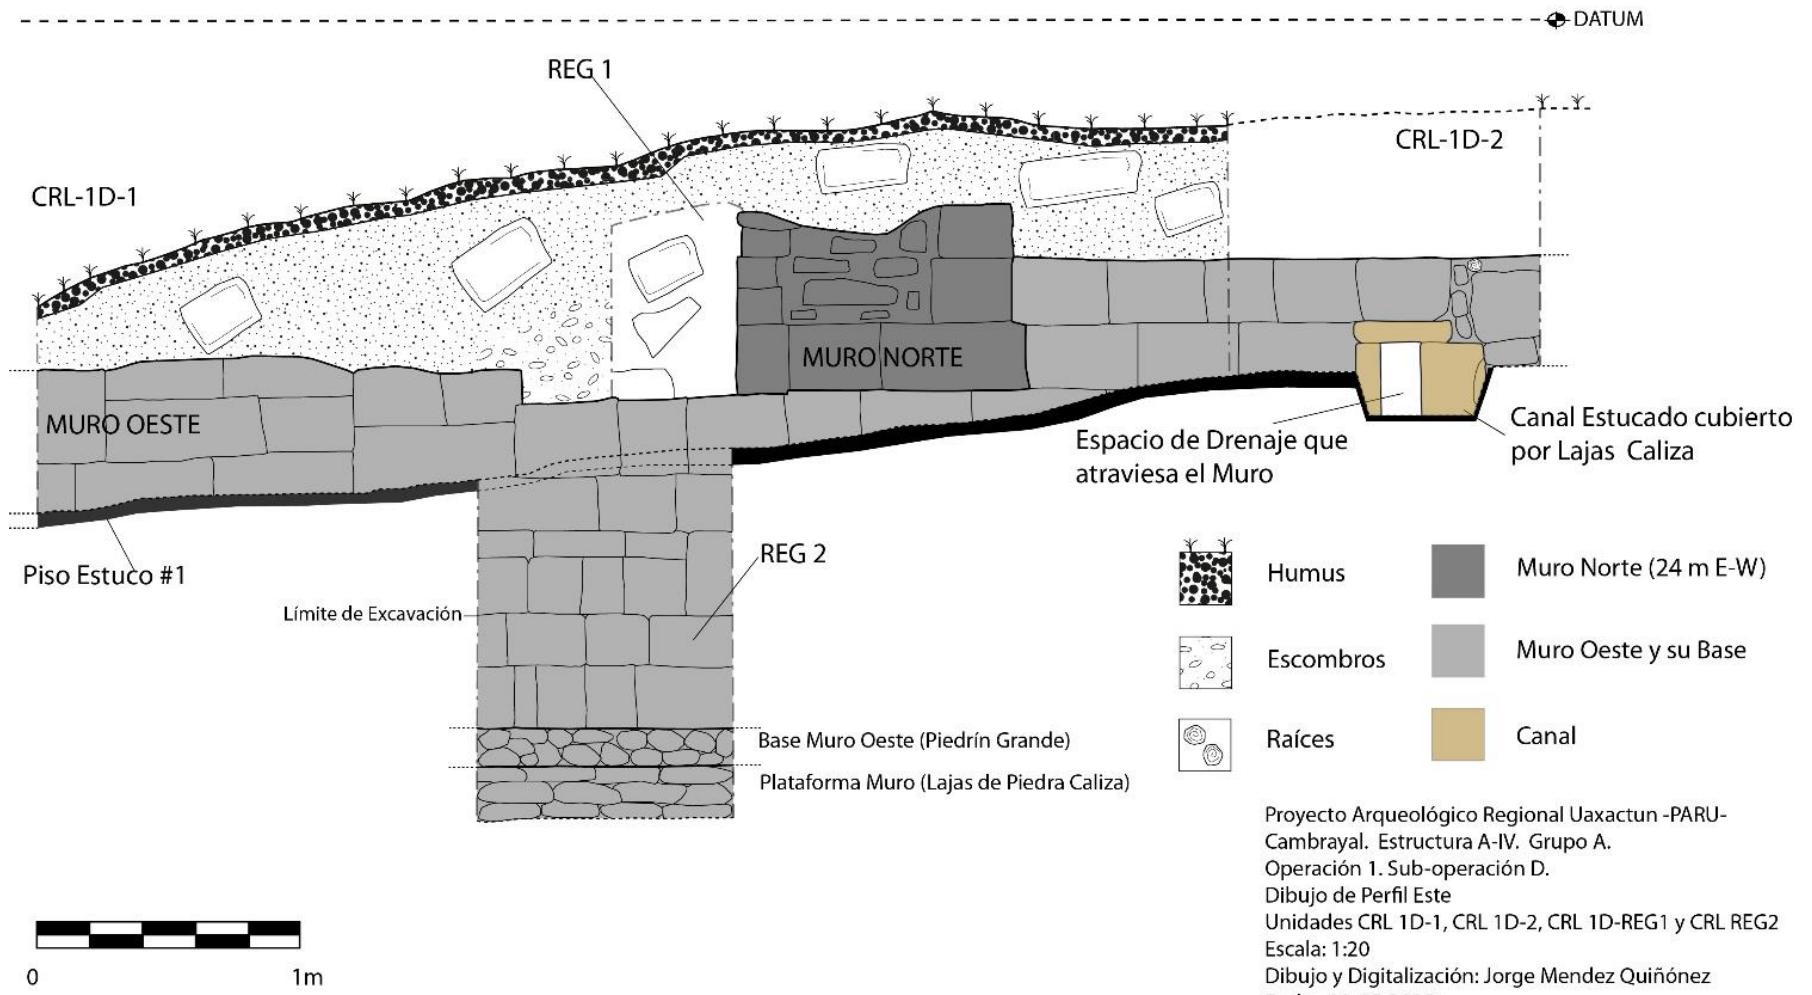
Figura XIV-4: Dibujo Perfil Este de Unidad CRL 1D-1, CRL 1D-REG1 y REG2 (Dibujo: J. Mendez)

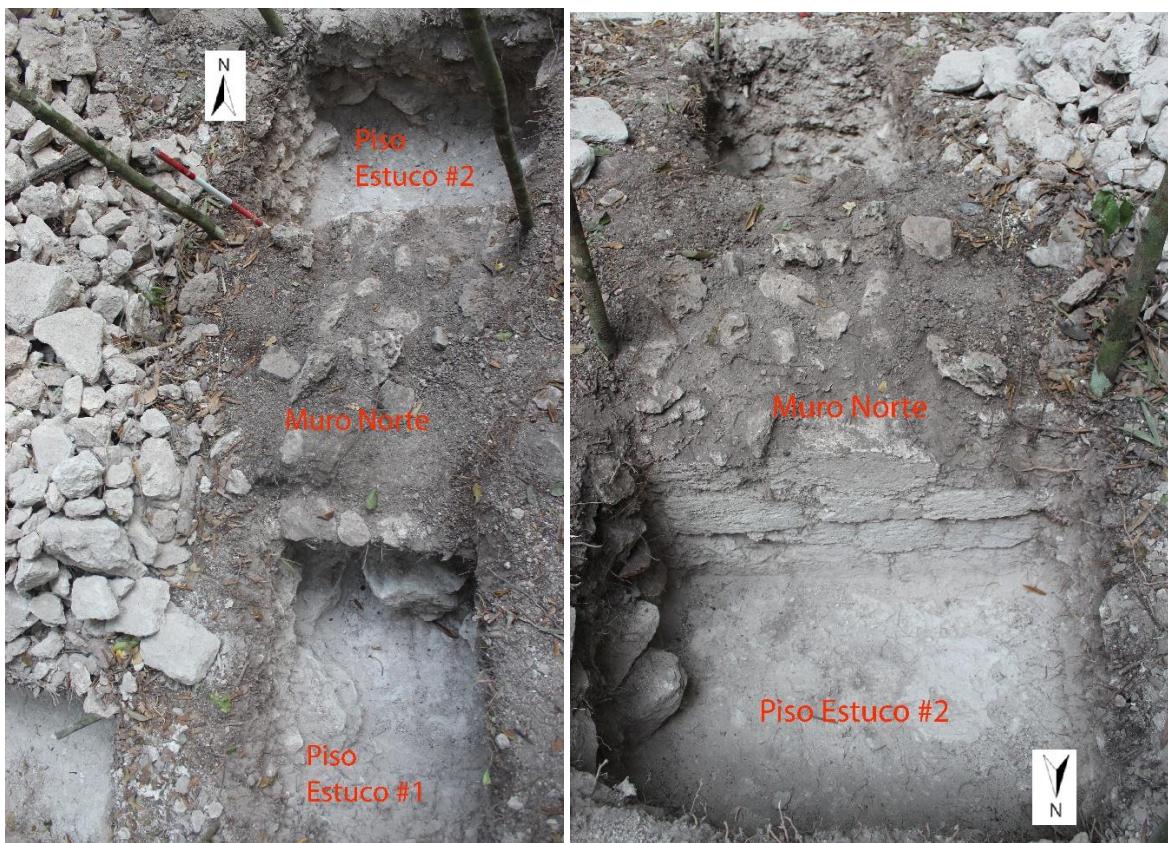
Figura XIV-8: Muro Norte y los Pisos de Estuco al pie. En unidad CRL 1D-6 (Foto: J. Mendez).

Con las investigaciones realizadas se corroboró como el Piso de Estuco #1 está asociado al Muro Norte y Muro Sur y no continua por debajo de ellos. Y el Piso de Estuco #2 encontrado únicamente en CRL 1D-6 asociado al Muro Norte, podría señalar algún otro espacio que valdría la pena investigar en futuras excavaciones para poder definirlo.

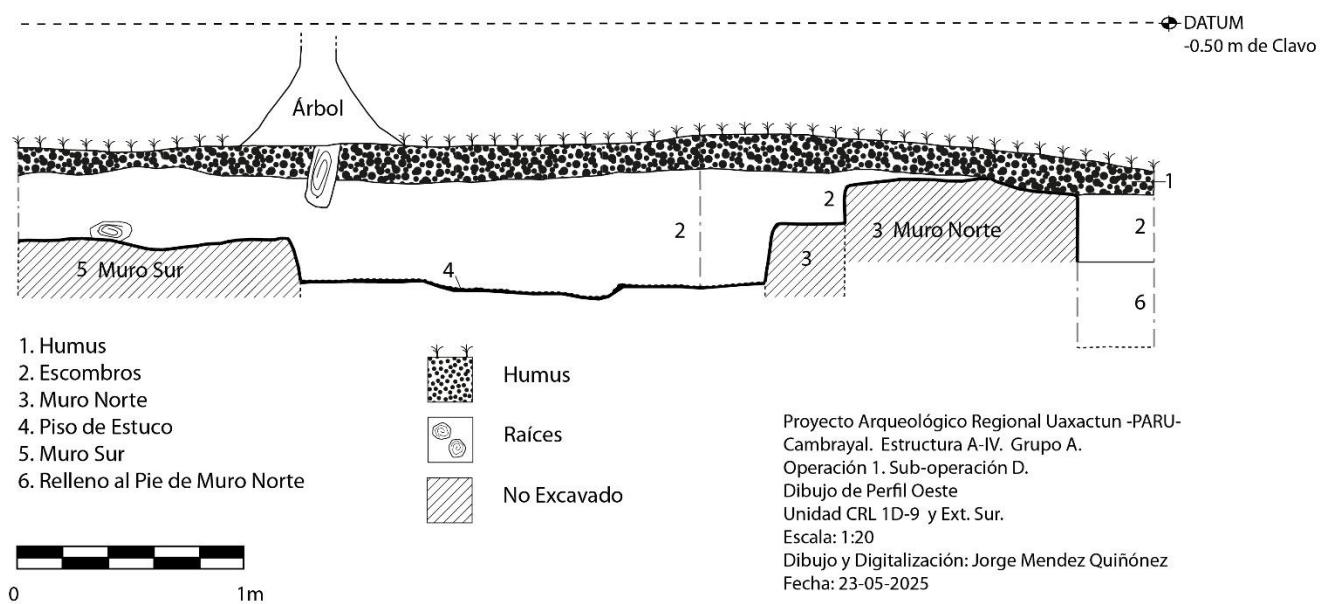
Figura XIV-9: Dibujo Perfil Oeste de Unidad CRL 1D-9 (Dibujo: J. Méndez).

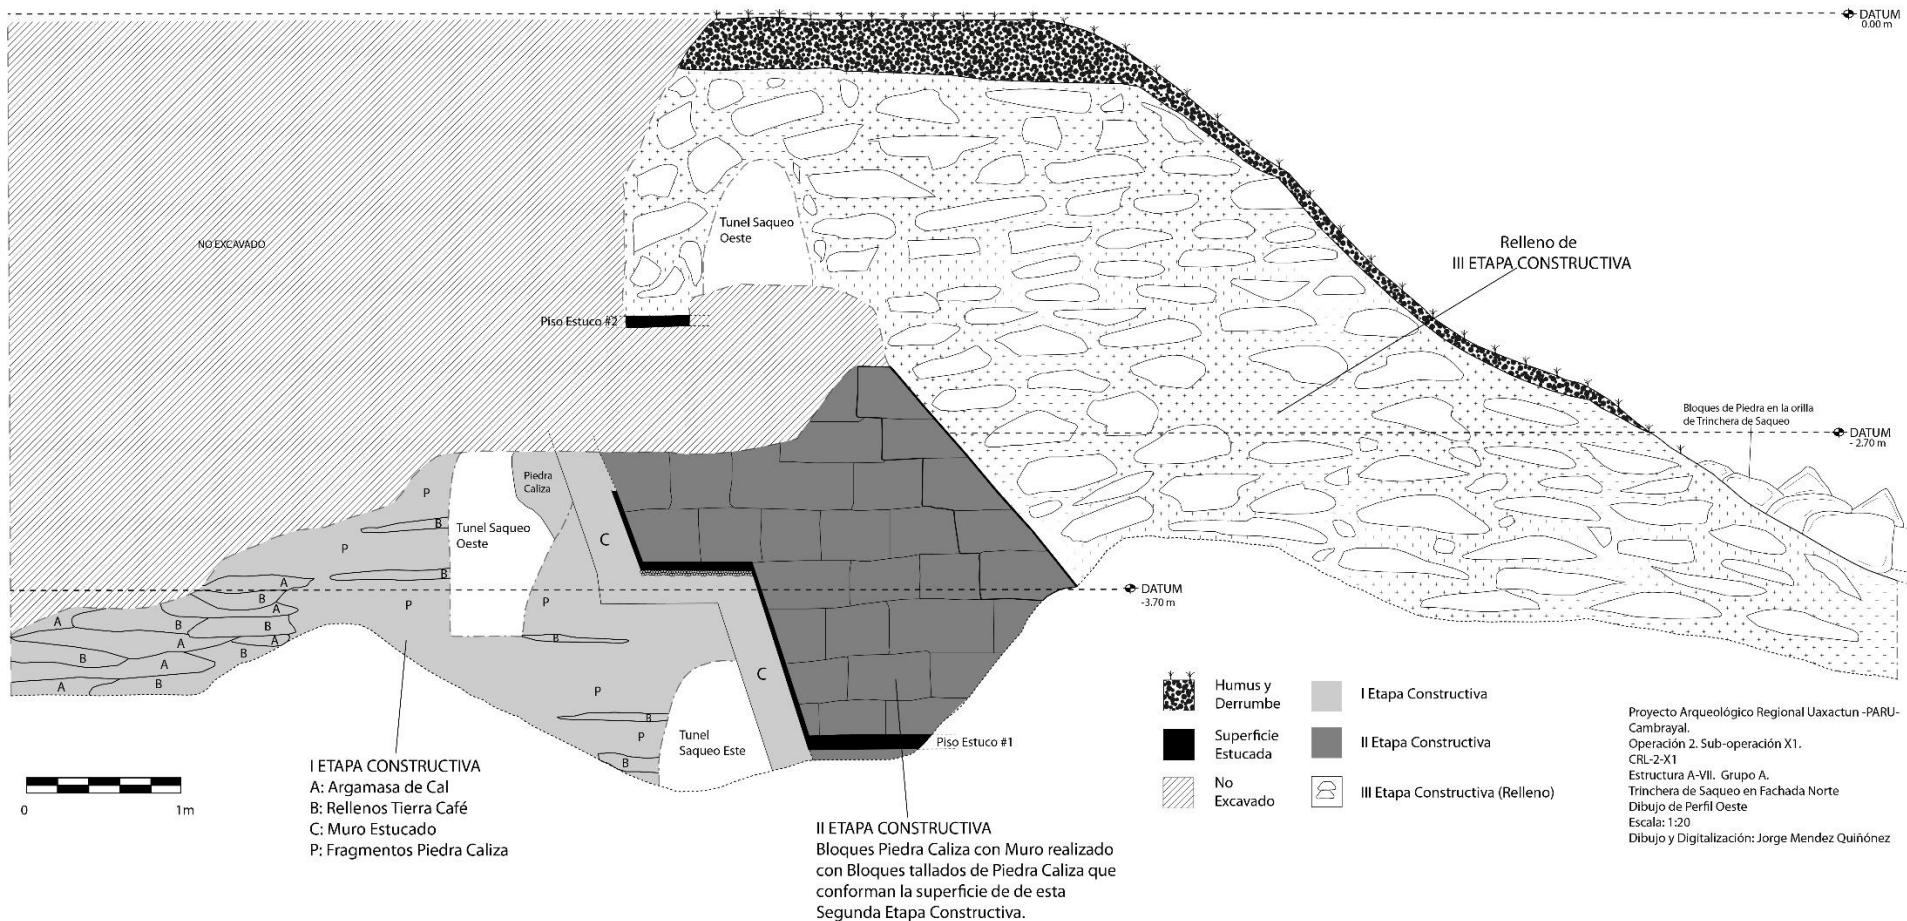
Figura XV-2: Dibujo de Perfil Oeste del Saqueo X1 en la Fachada Norte de la Estructura A-VII. En el Grupo A de Cambrayal (Dibujo: J Mendez Quiñónez).
