# NUEVAS EXCAVACIONES EN UAXACTUN X.

TEMPORADA DE CAMPO 2019

Milan Kováč, Dora Maritza García Patzán y Sandra Ventura

Bratislava, 2020

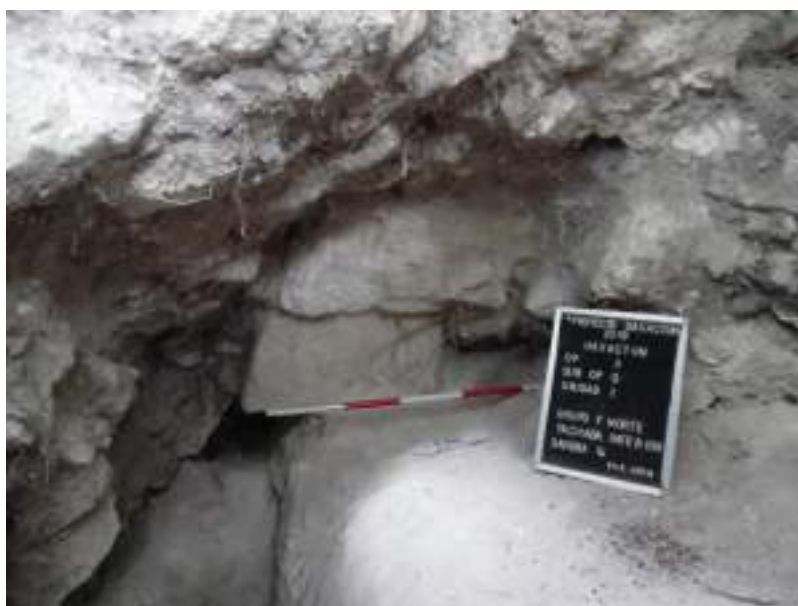
Figura I-9. Op. 3, Sub Q, vista de la cornisa sobre el muro del basamento de la Fachada Inferior, Temporada 2019 (Fotografía Sandra Ventura).

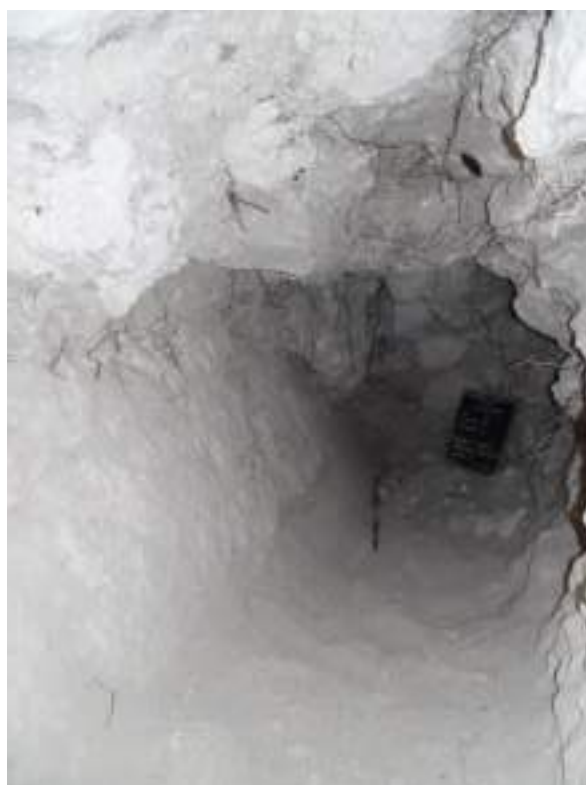
Figura I-10. Op. 3, Sub Q, vista del túnel excavado desde la Unidad 1, siguiendo el muro de la Fachada Inferior, Temporada 2019 (Fotografía Sandra Ventura).

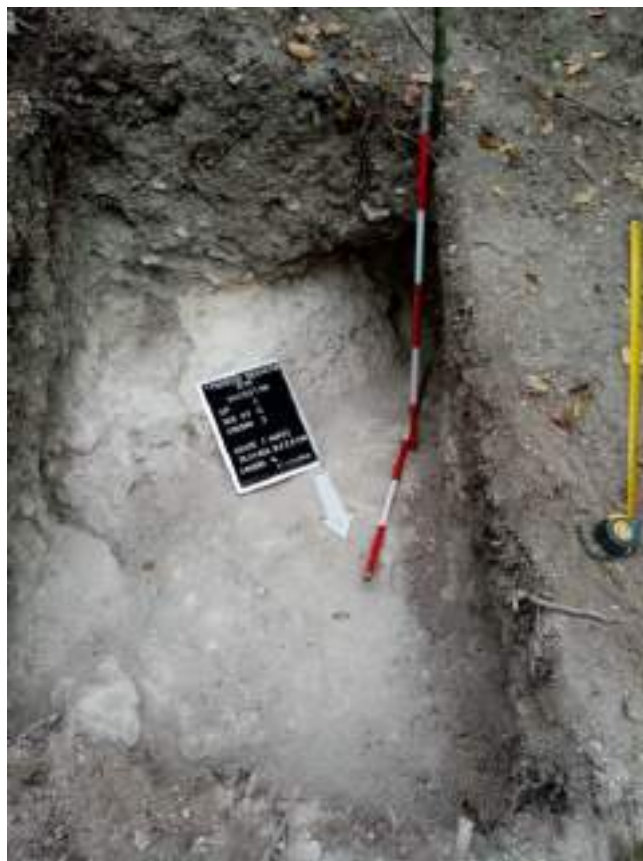
Figura I-11. Op. 3, Sub Q, Unidad 3, vista de la Fachada Inferior, mostrando el momento que gira hacia el sur, indicando que se trata de una esquina redondeada (Fotografía Sandra Ventura).

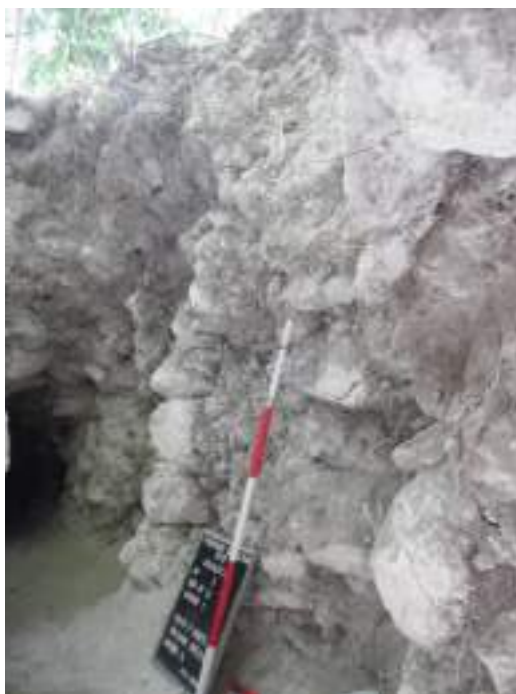
Figura I-12. Op. 3, Sub Q-1, Perfil norte de la Unidad 1, relleno que cubría el muro de la Fachada Inferior, muro de contención (Fotografía Sandra Ventura).

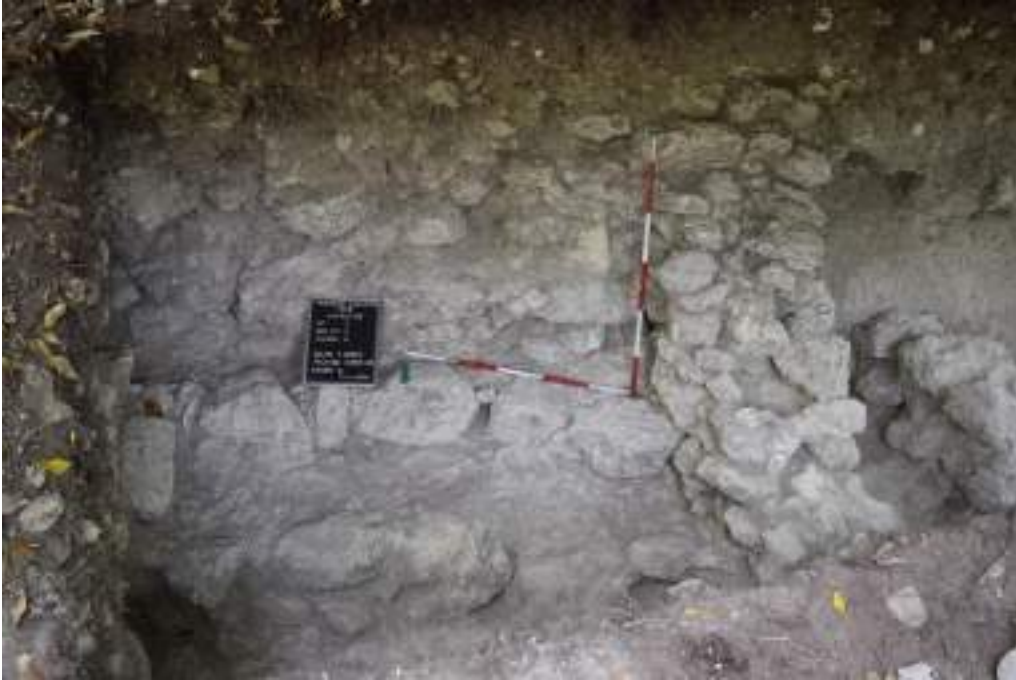
Figura I-19. Op. 3, Sub. R., Unidad 2. Relleno de piedra, y muros de contención, posible inicio de la construcción de una segunda etapa constructiva (Fotografía Sandra Ventura).

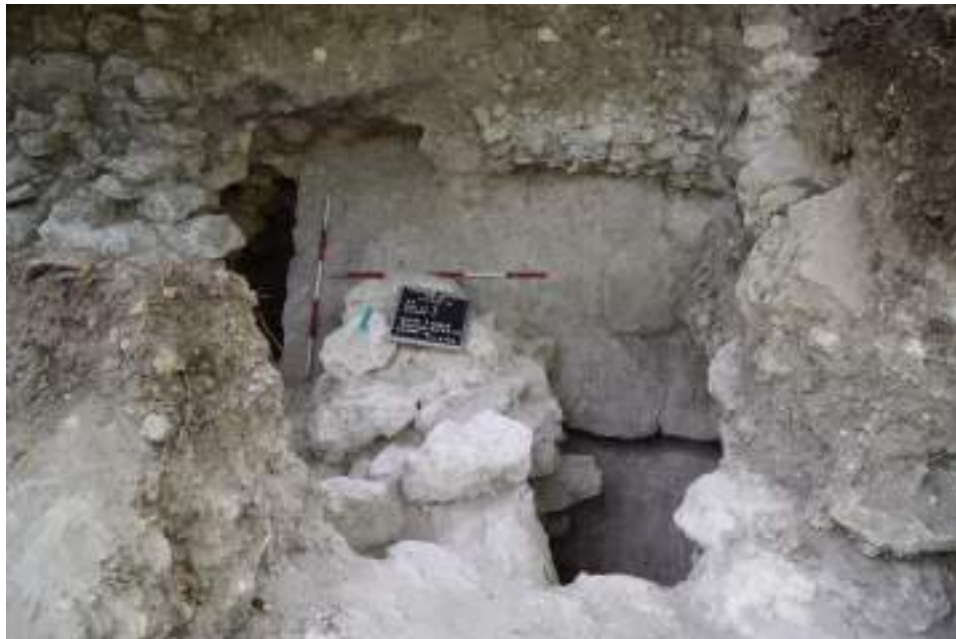
Figura I-20. Op. 3, Sub. R., Unidad 3. Primer cuerpo de la fachada que termina en una cornisa, a su lado este la escalinata central (Fotografía Sandra Ventura).

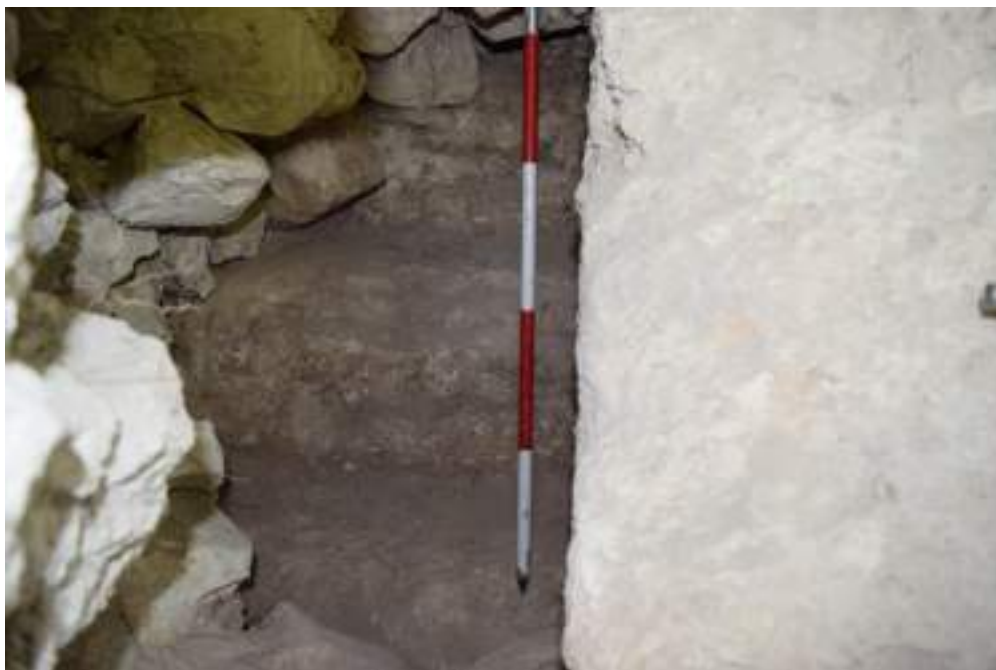
Figura I-21. Op. 3, Sub. R., Unidad 3. Lado oeste de la escalinata central remetida (Fotografía Sandra Ventura).

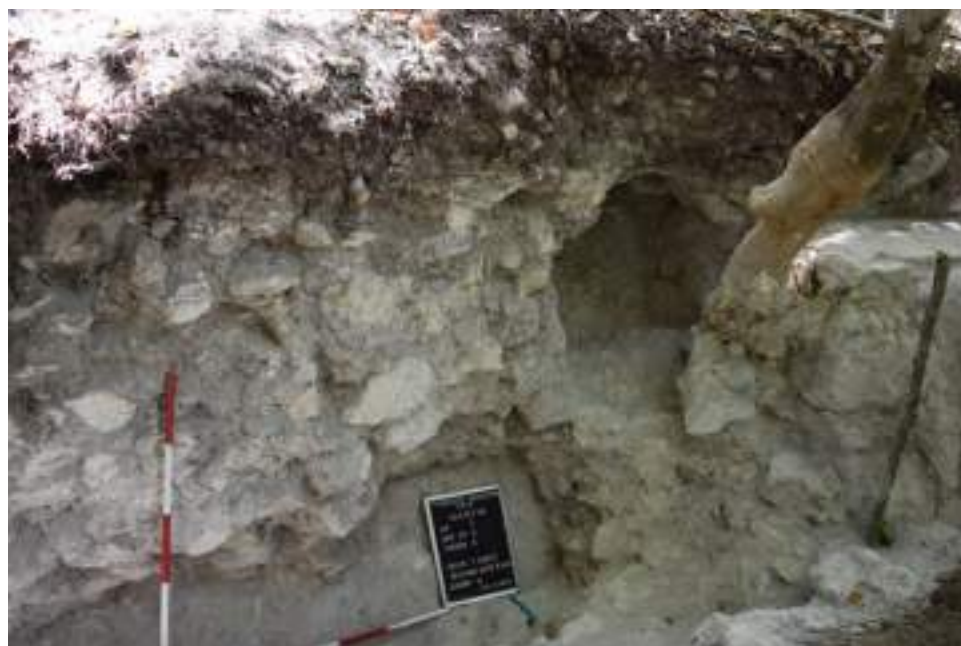
Figura I-22. Op. 3, Sub. R., Unidad 6. Perfil sur. Esquina remetida, adjunto a la escalinata, y la segunda fachada donde se encuentra el mascarón (Fotografía Sandra Ventura).

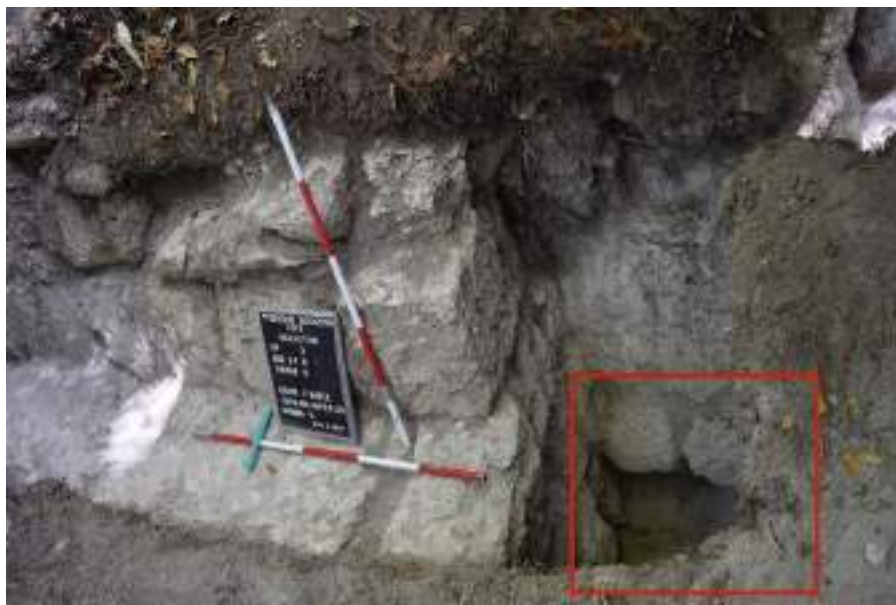
Figura I-23. Op. 3, Sub. R. Unidad 8. Segunda esquina remetida que une la fachada donde se encuentra el mascarón a un tercer muro que continua al oeste (Fotografía Sandra Ventura).

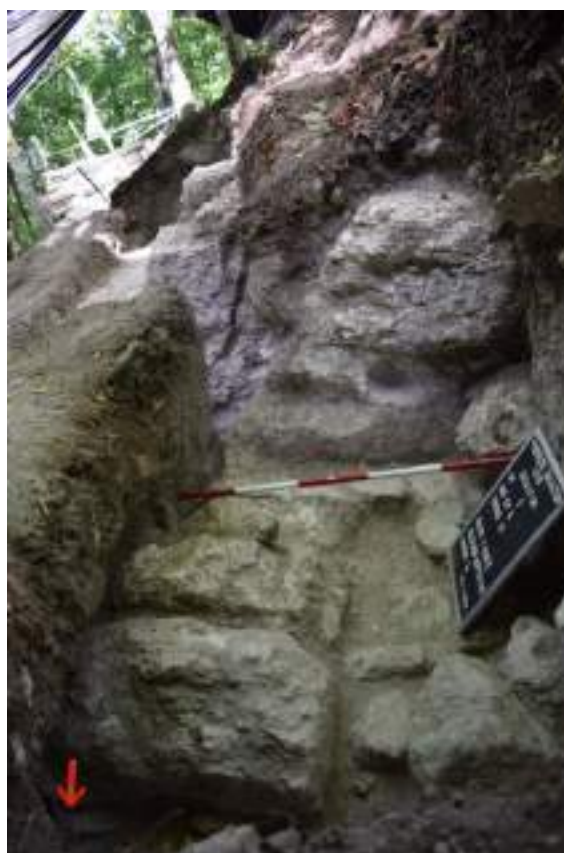
Figura I-24. Op. 3, Sub. R., Unidad 10. Bloques de piedra caliza (Igual que la Fachada Inferior). Primera caída entre cornisa (Fotografía Sandra Ventura).

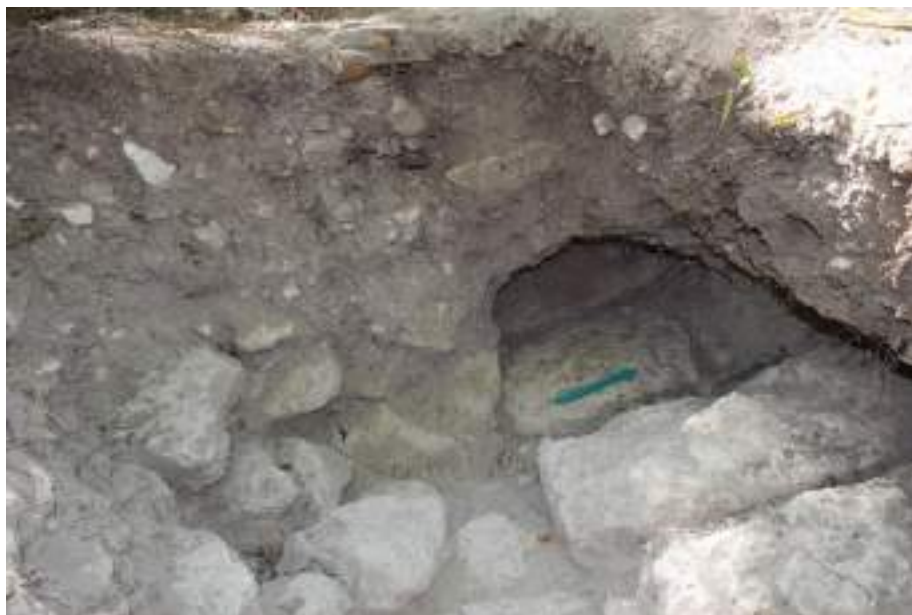
Figura I-25. Op. 3, Sub. R., Unidad 10 y 9. Planta de los cinco bloques formando una cornisa (Fotografía Sandra Ventura).

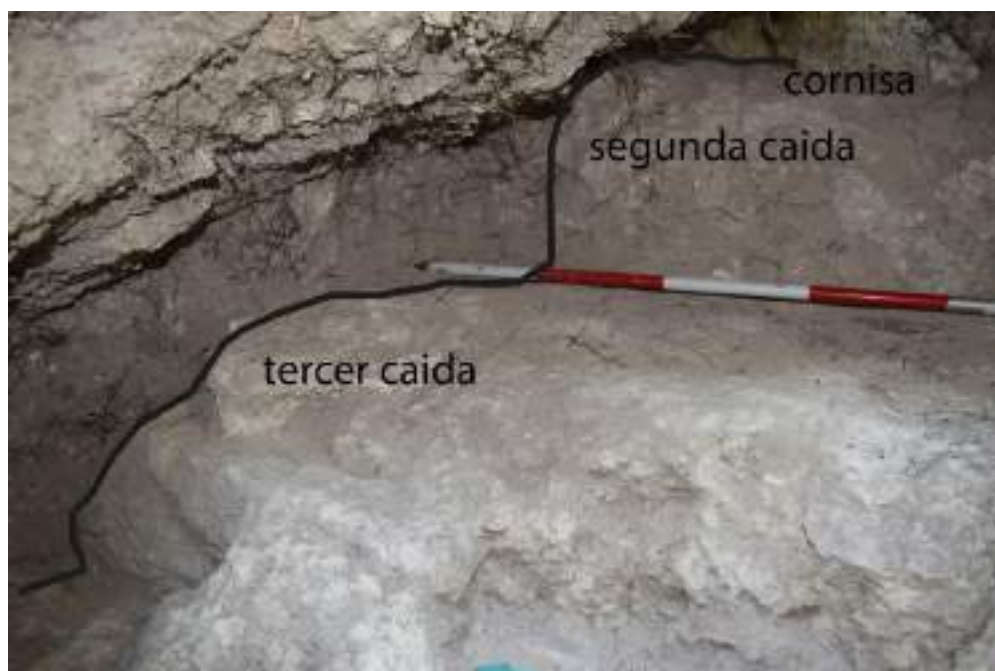
Figura I-26. Op. 3, Sub. R., Unidad 9. Registro entre las unidades 9 y 10, se logró identificar otras dos caídas que terminan sobre una nivelación de piedrín (Fotografía Sandra Ventura).

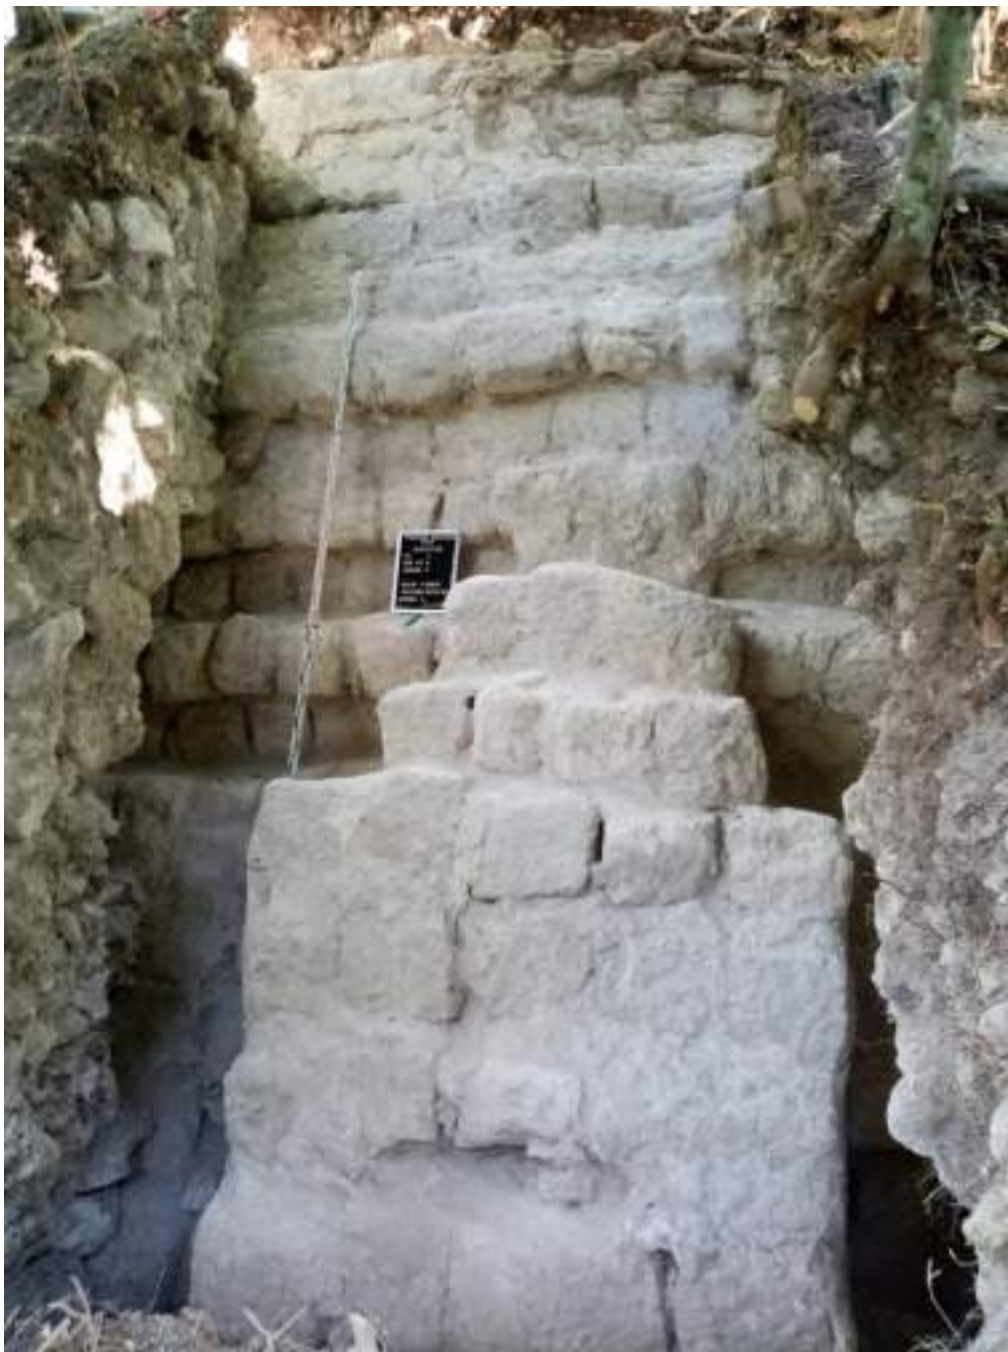
Figura I-27. Op. 3, Sub. R., Unidad 4 y 5. Registro frontal del mascarón (Fotografía Sandra Ventura).

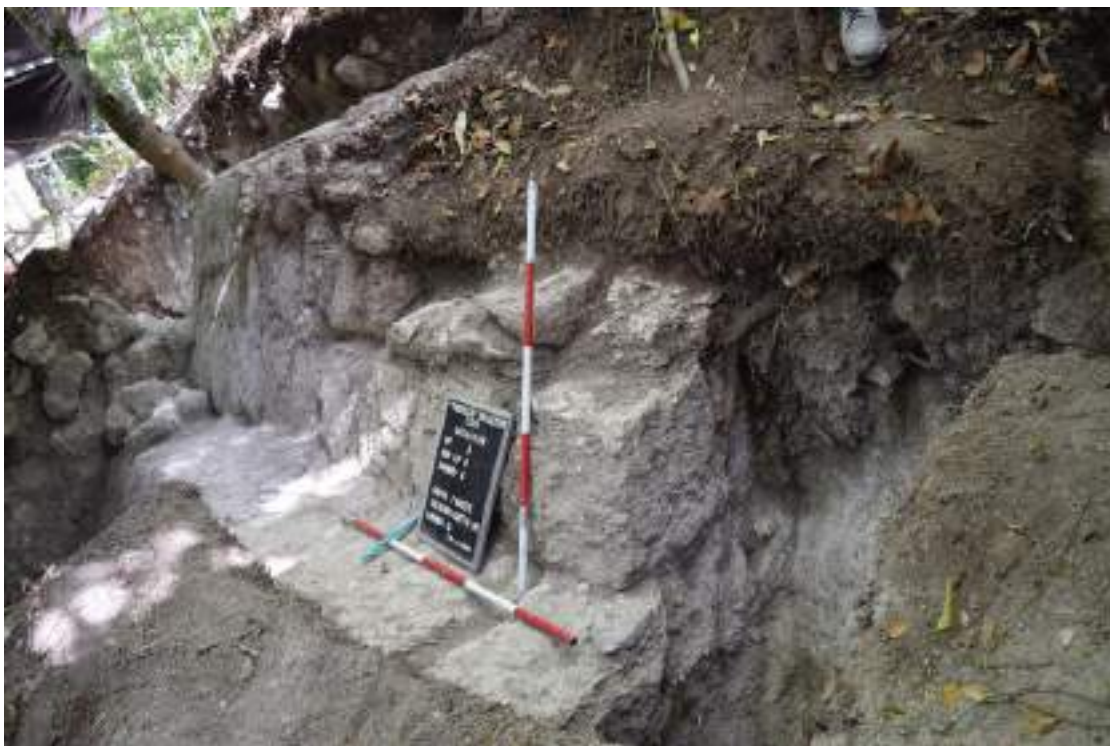
Figura I-28. Op. 3, Sub. R., Unidad 4. Piso de plaza el cual termina sobre un muro, hasta llegar a un descanso de donde inicia el rostro del mascarón (Fotografía Sandra Ventura).

Figura I-28. Op. 3, Sub. R., Unidad 4. Piso de plaza el cual termina sobre un muro, hasta llegar a un descanso de donde inicia el rostro del mascarón (Fotografía Sandra Ventura).

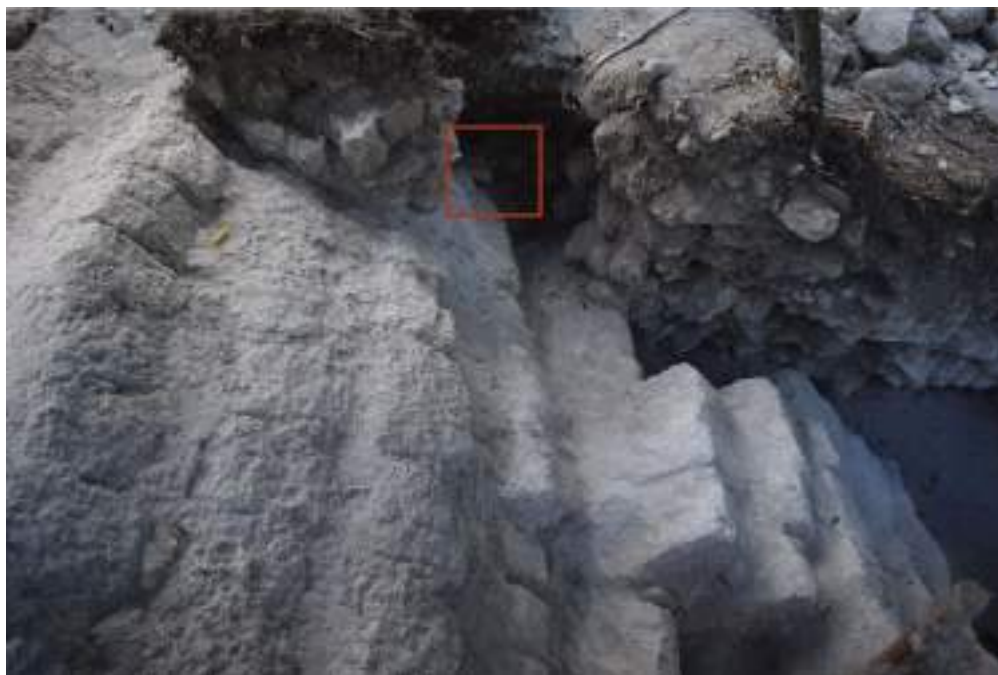
Figura I-29. Op. 3, Sub. R., Unidades 4 y 5. Vista frontal desde arriba del mascarón, identificando la ceja izquierda del ojo del mascarón (Fotografía Sandra Ventura).

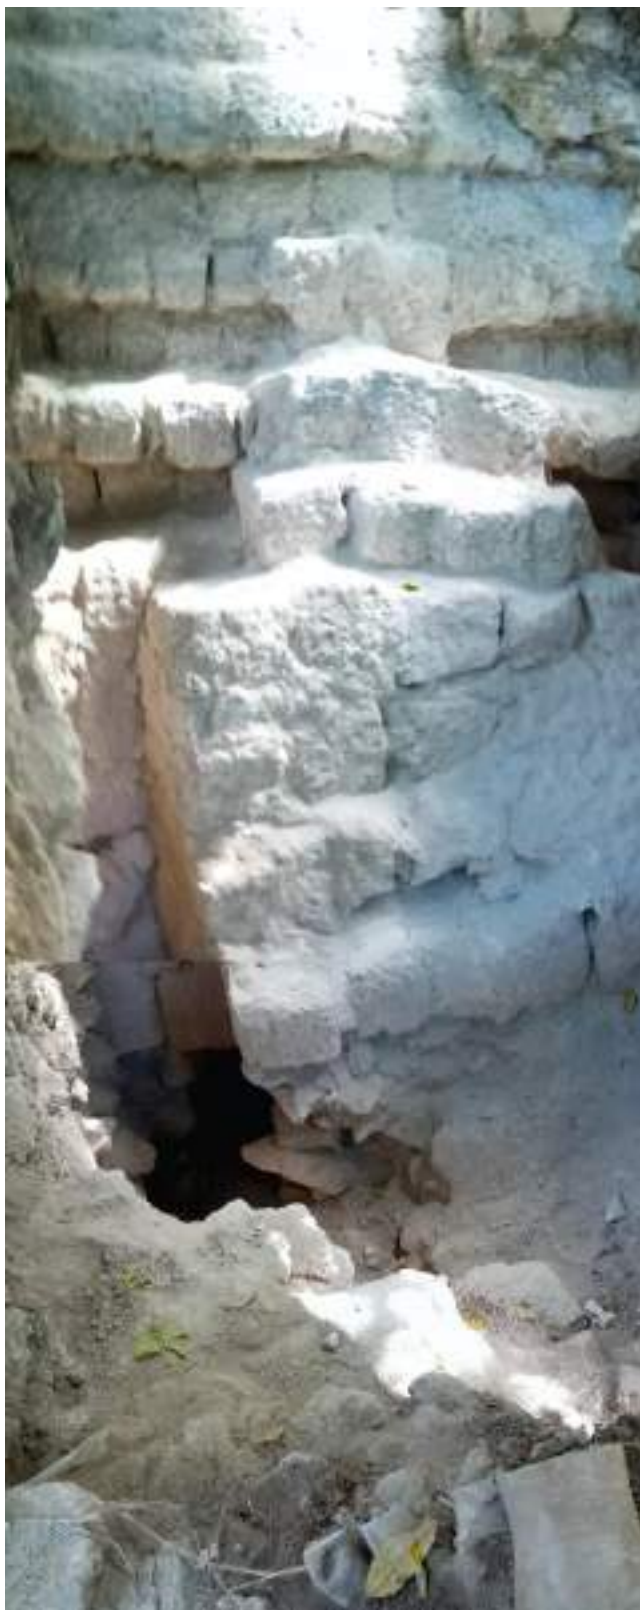
Figura I-30. Op. 3, Sub. R., Unidad 5. Capa de relleno sobre el cual descansaba el mascarón  
(Fotografía Sandra Ventura).

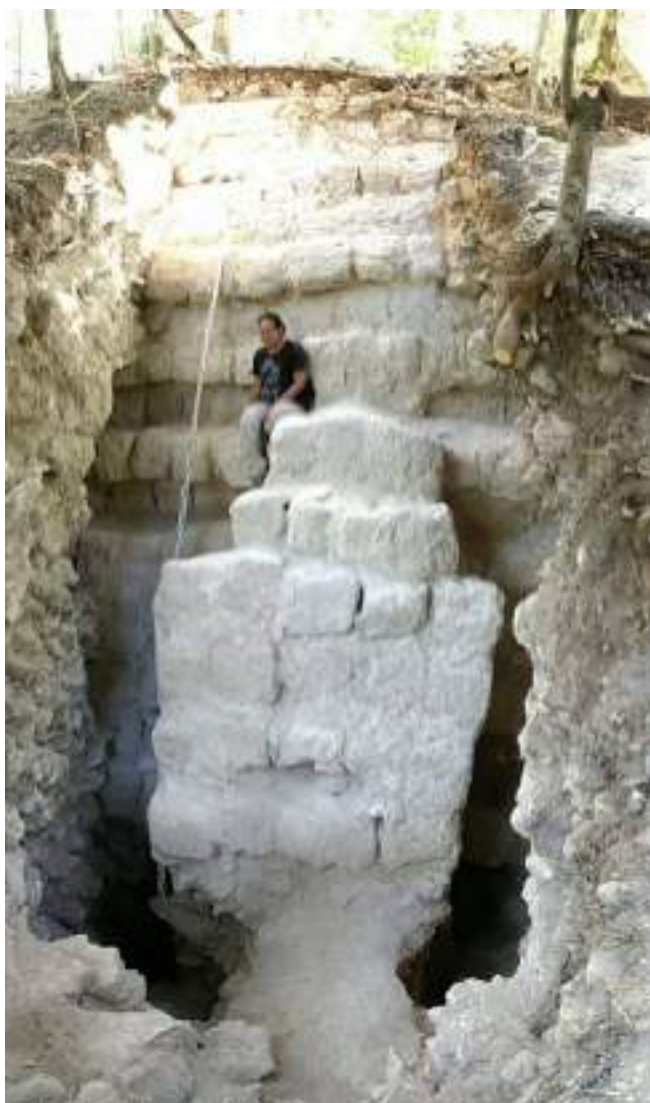
Figura I-31. Perfil frontal del mascarón, escala humana (Fotografía Enrique Pérez).

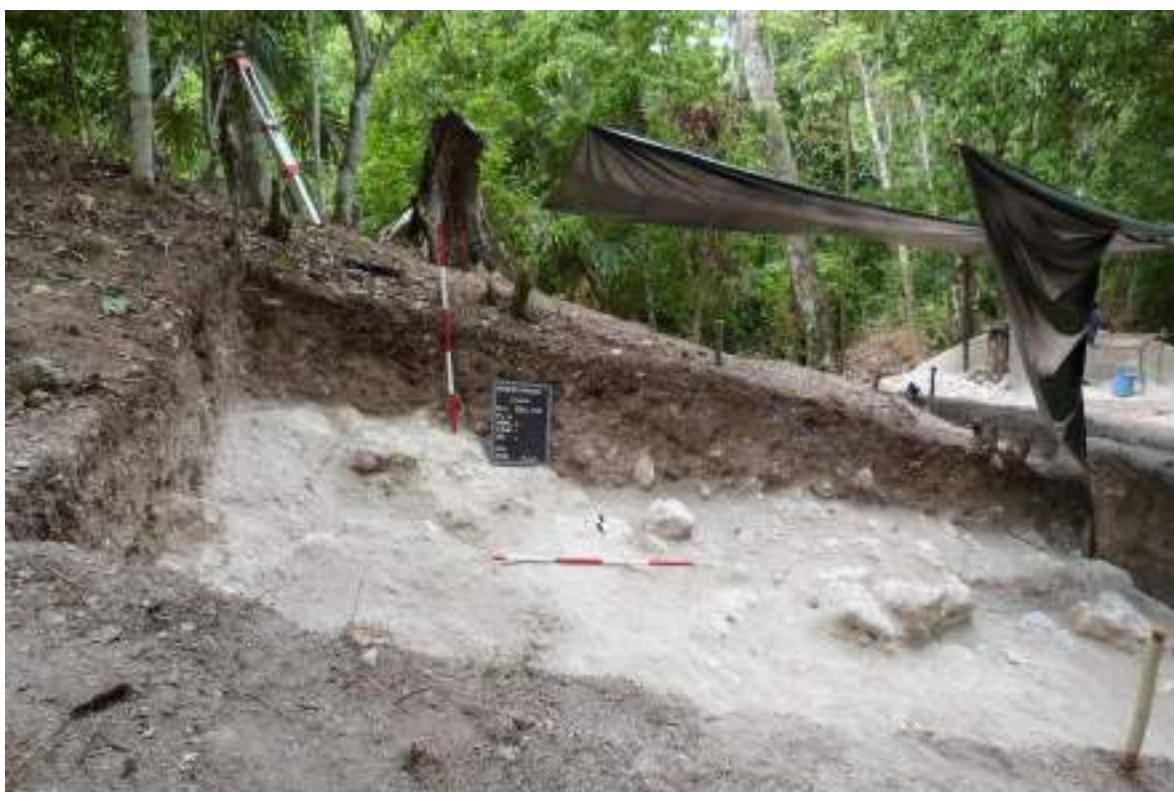
Figura II-7. Debajo de UAX-36C-1-3 apareció mezcla (Fotografía Julio Cotom).

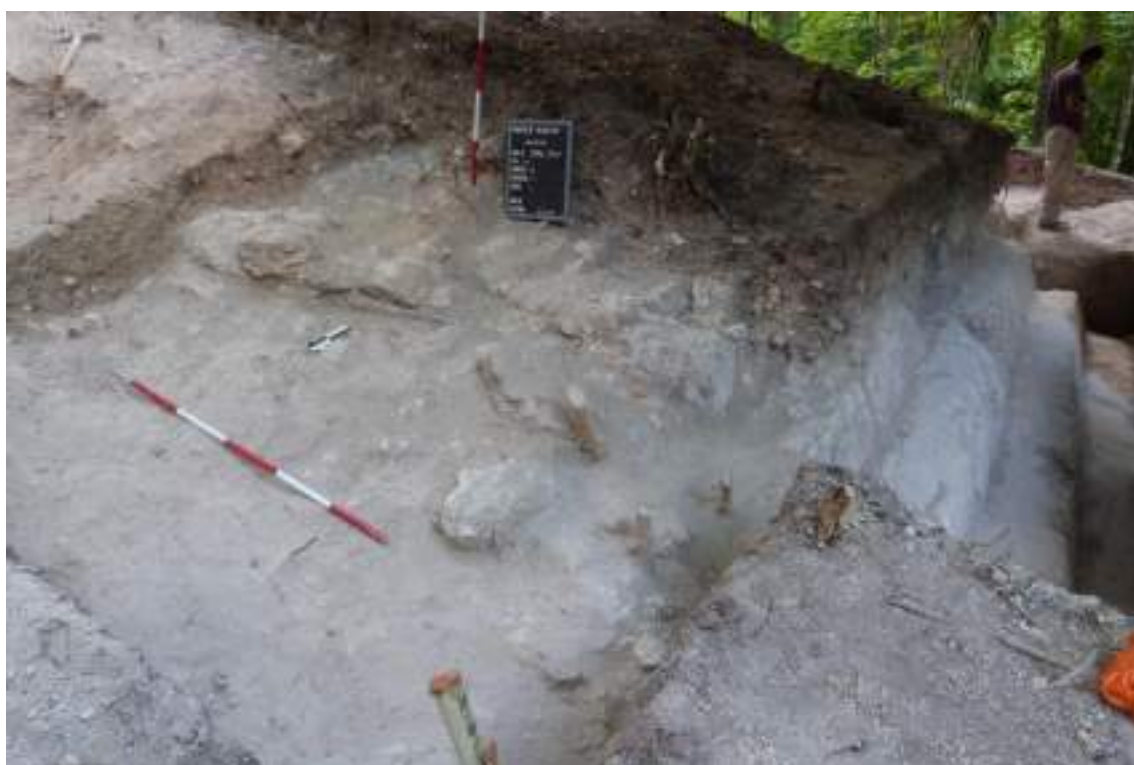
Figura II-8. En UAX-36C-2-4 se observó solo el límite norte de la escalinata (Fotografía Julio Cotom).

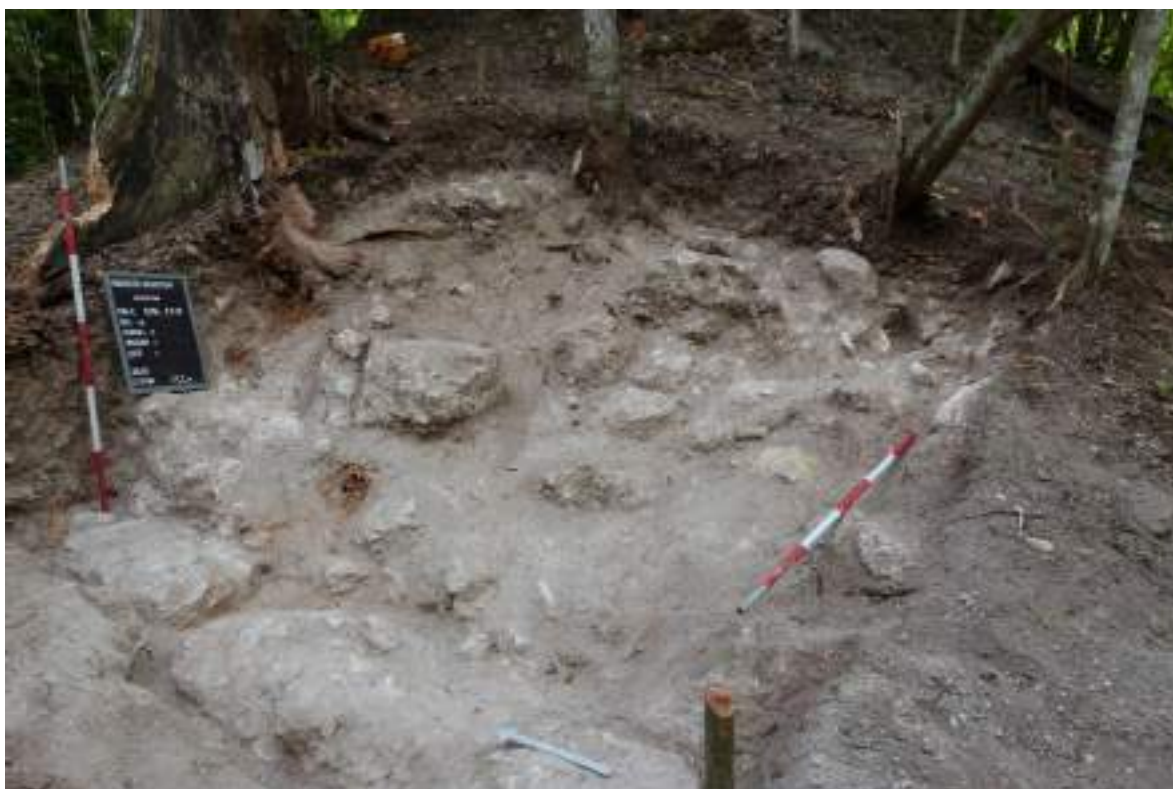
Figura II-10. Arquitectura visible debajo de UAX-36C-3-2 (Fotografía Julio Cotom).

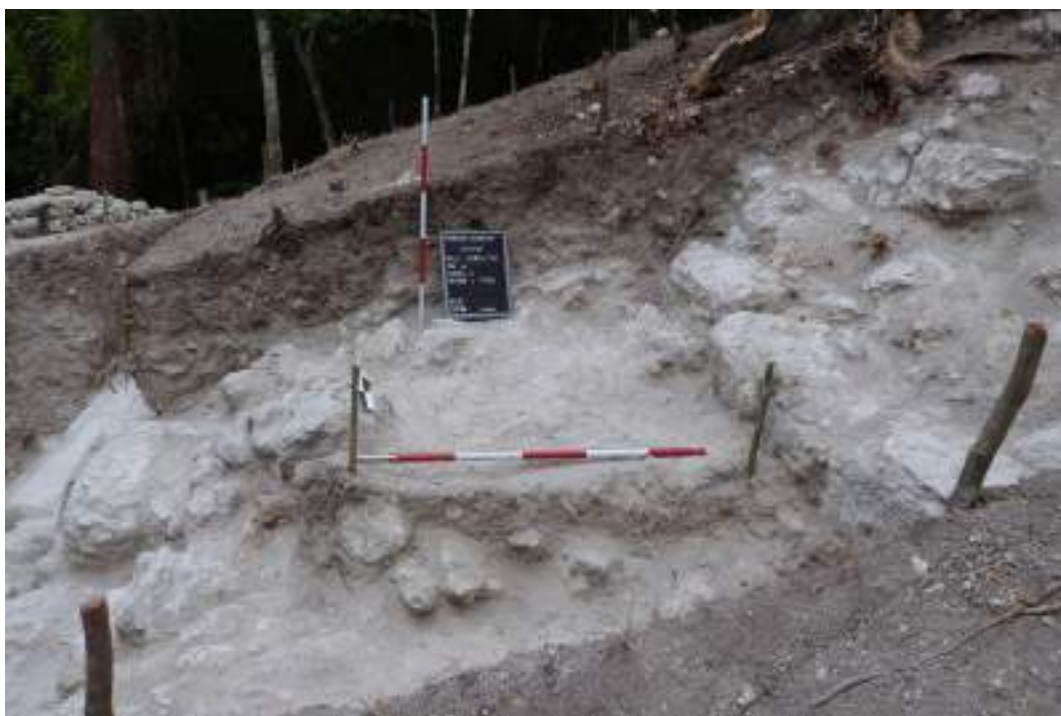
Figura II-11. Arquitectura visible debajo de UAX-36C-4-3 y 4 (Fotografía Julio Cotom).

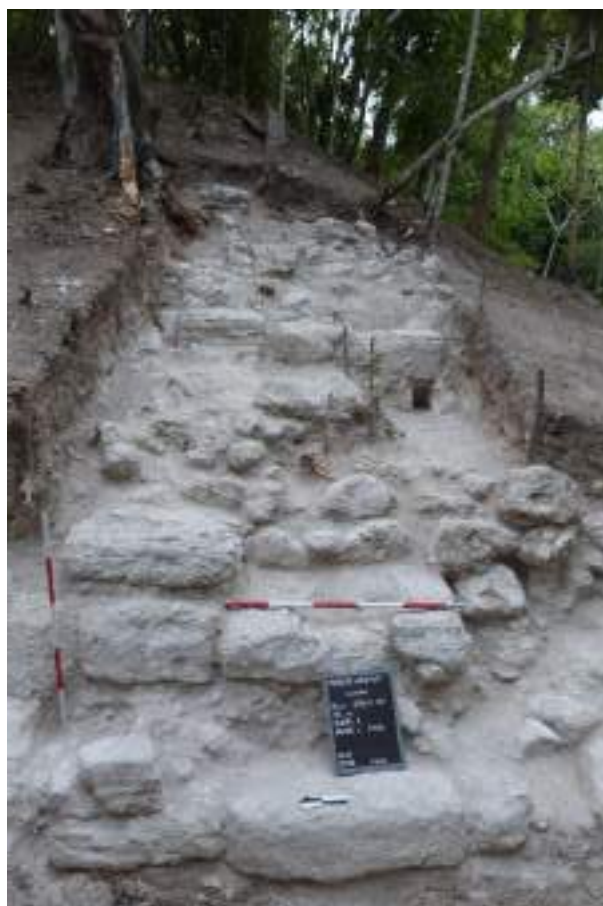
Figura II-12. En primer plano la arquitectura visible en UAX-36C-5 (Fotografía Julio Cotom).

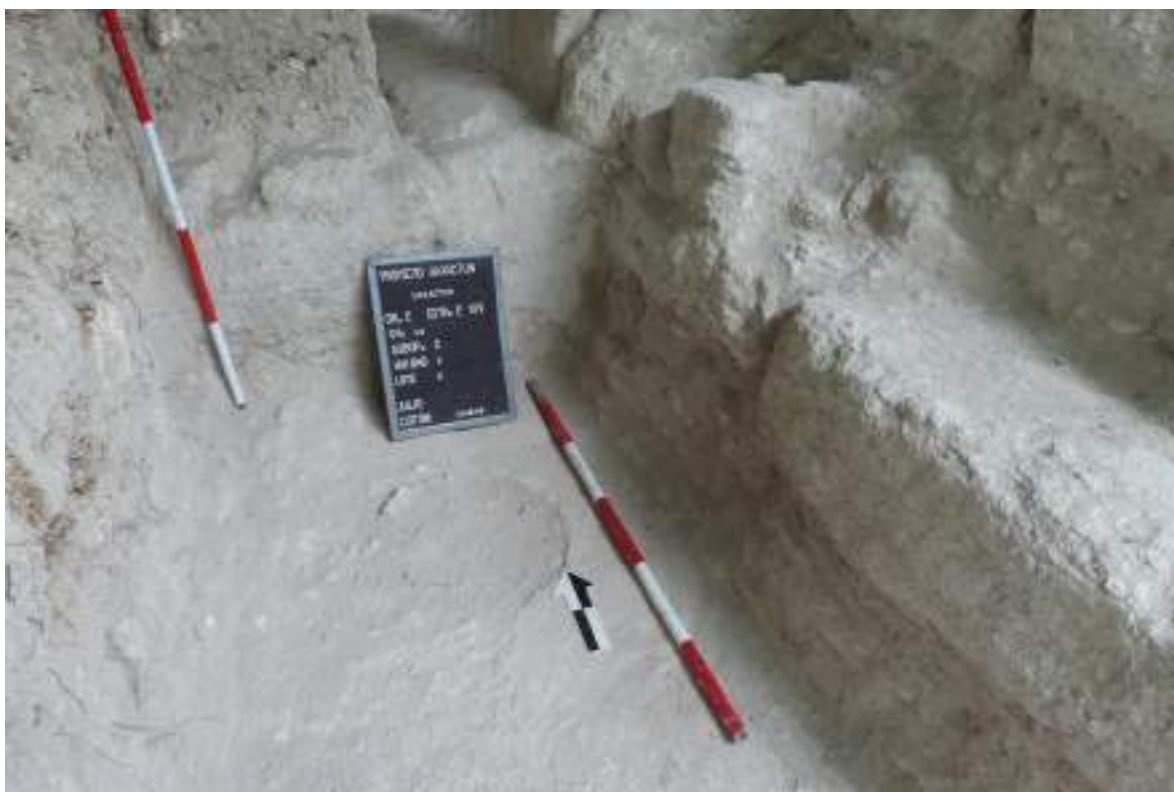
Figura II-13. Perforación del piso, localizada en UAX-36C-5 (Fotografía Julio Cotom).

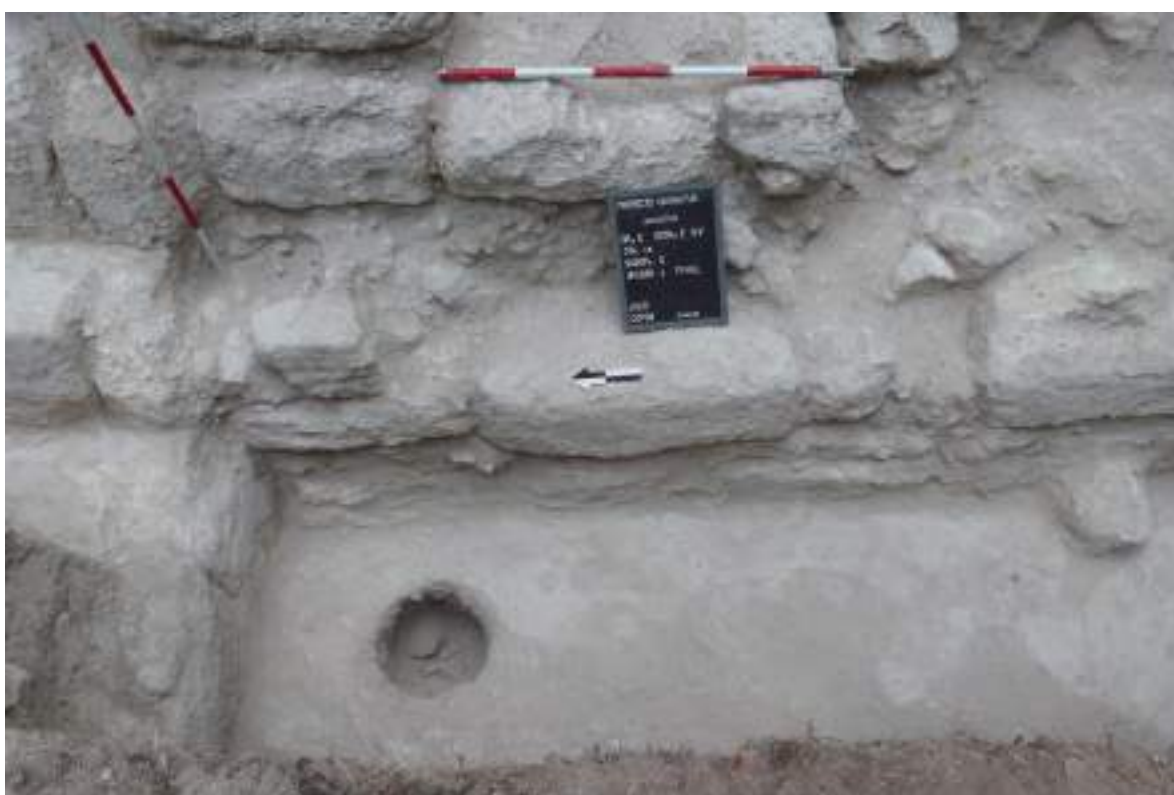
Figura II-14. Perforación después de la excavación, UAX-36C-5 (Fotografía Julio Cotom).

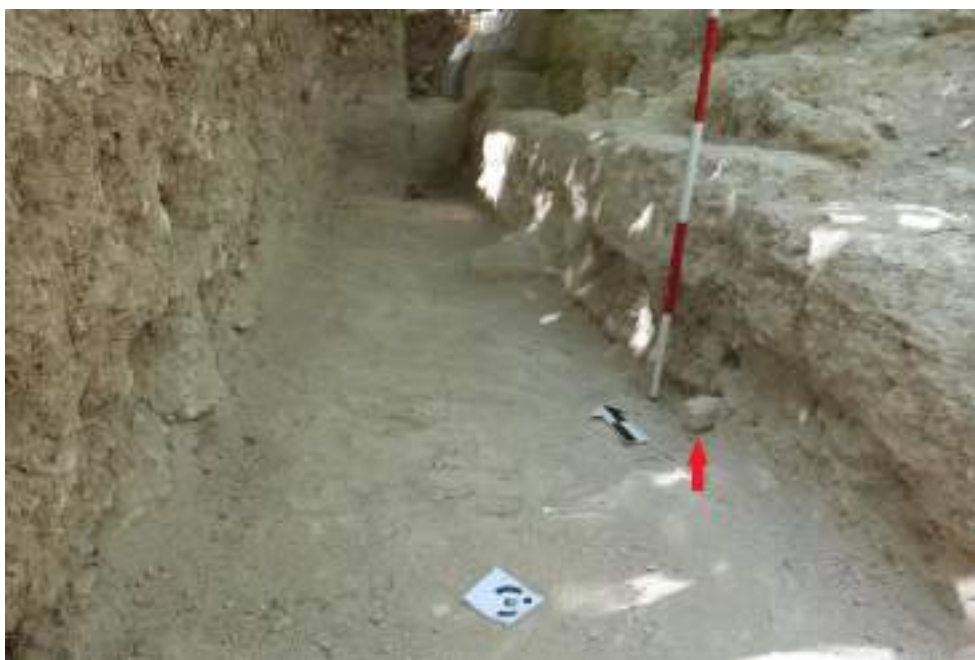
Figura II-16. Hallazgo de la escultura del barrigón, UAX-36C-6 (Fotografía Julio Cotom).

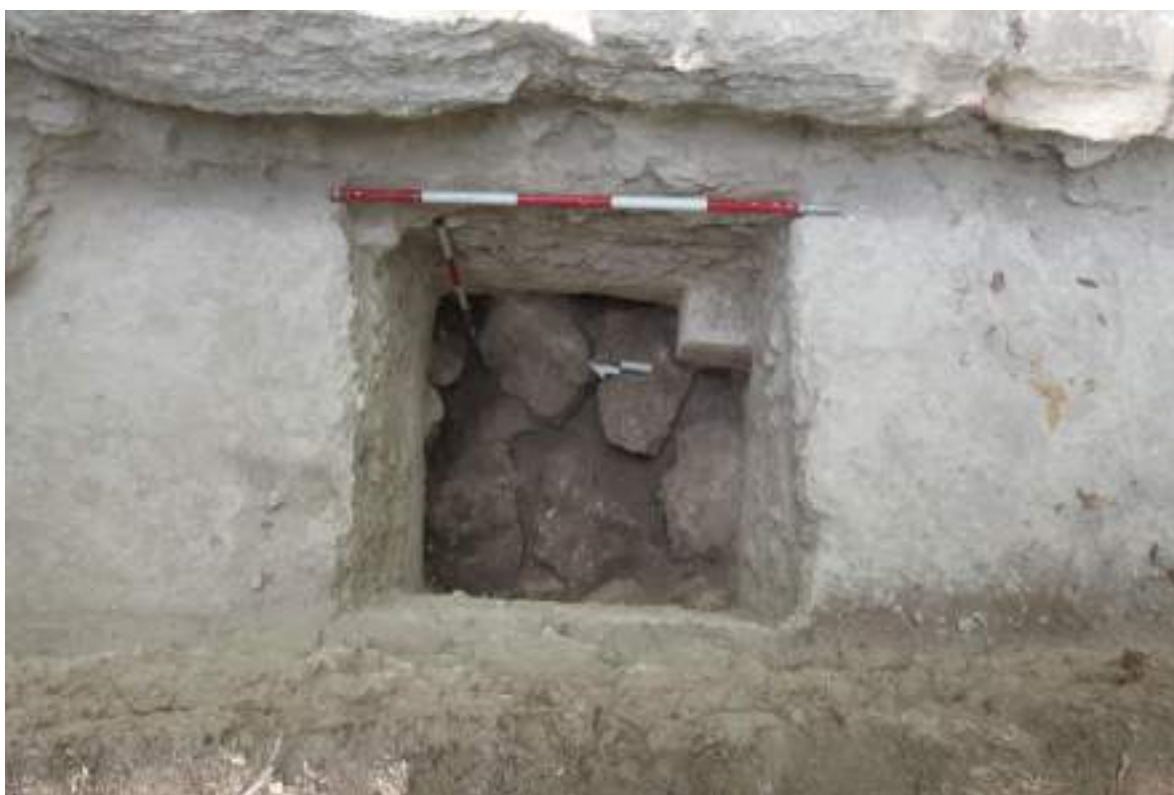
Figura II-18. Final del sondeo, UAX-36C-6 (Fotografía Julio Cotom).

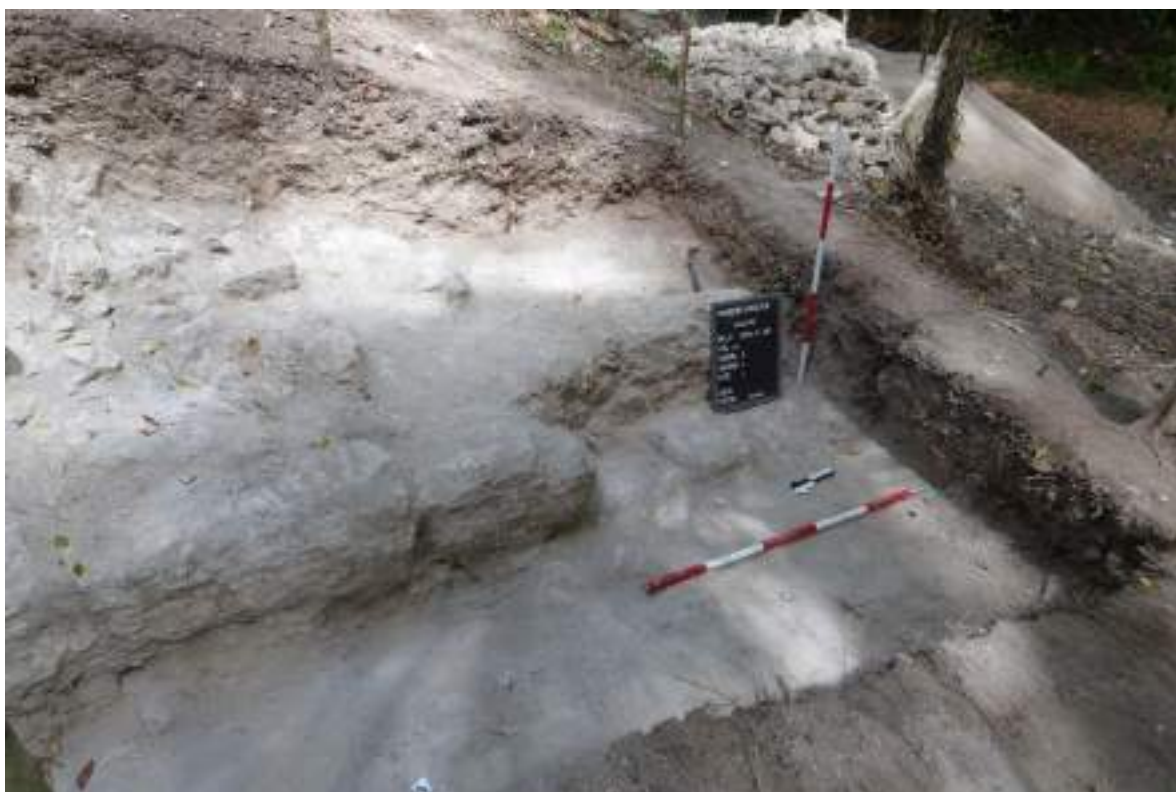
Figura II-19. Bloques del primer cuerpo, UAX-36C-9 (Fotografía Julio Cotom).

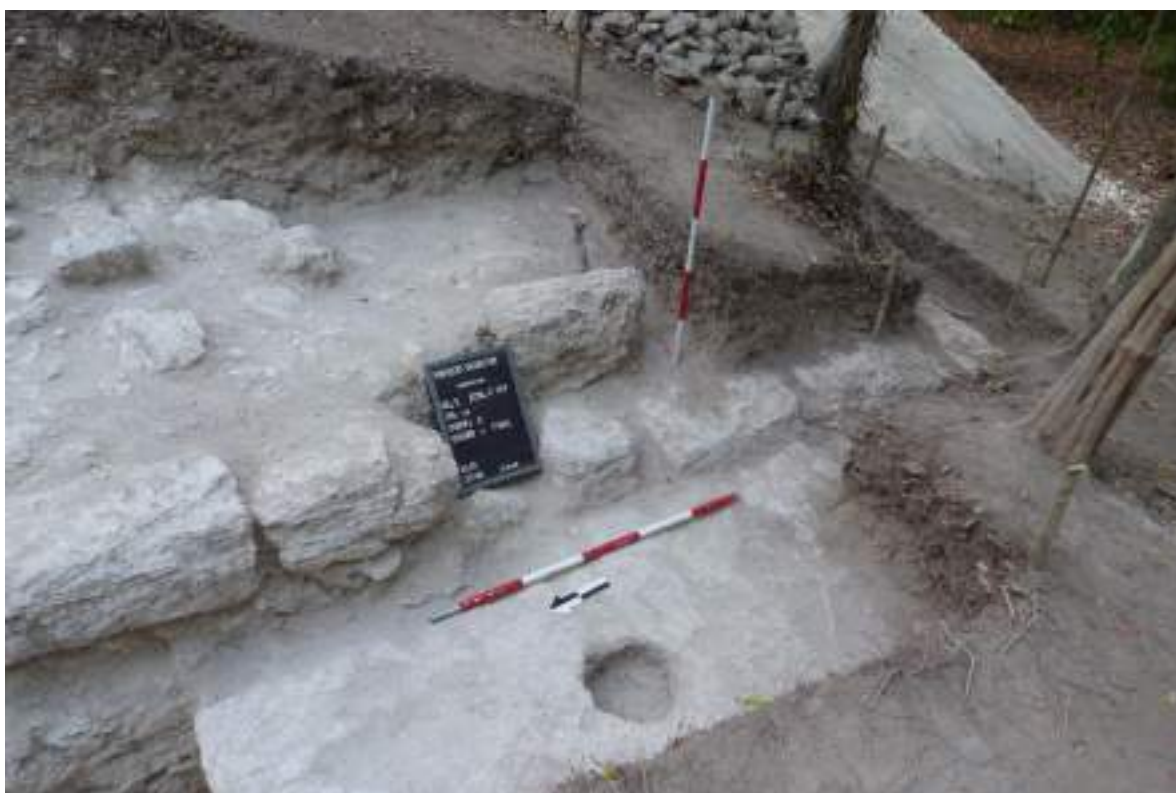
Figura II-20. Perforación encontrada en UAX-36C-9 (Fotografía Julio Cotom).

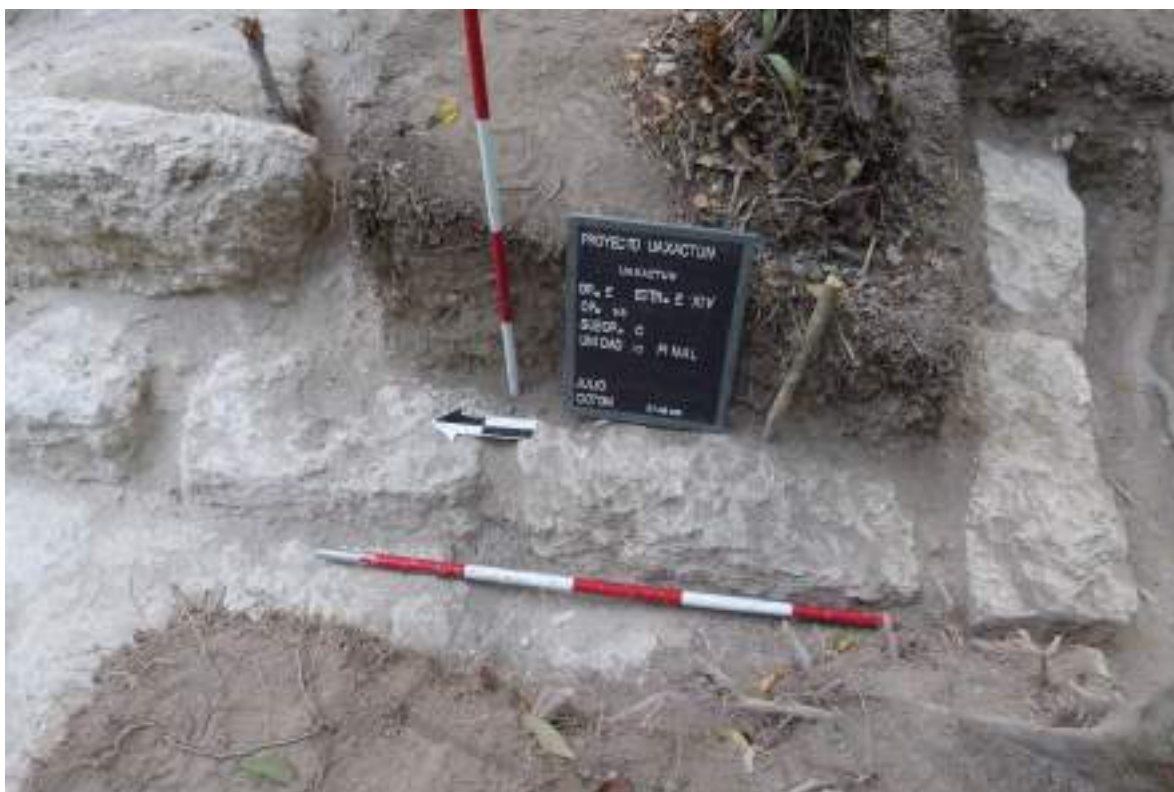
Figura II-21. Bloques encontrados en UAX-36C-10 (Fotografía Julio Cotom).
