# NUEVAS EXCAVACIONES EN UAXACTUN X.

TEMPORADA DE CAMPO 2019

Milan Kováč, Dora Maritza García Patzán y Sandra Ventura

Bratislava, 2020

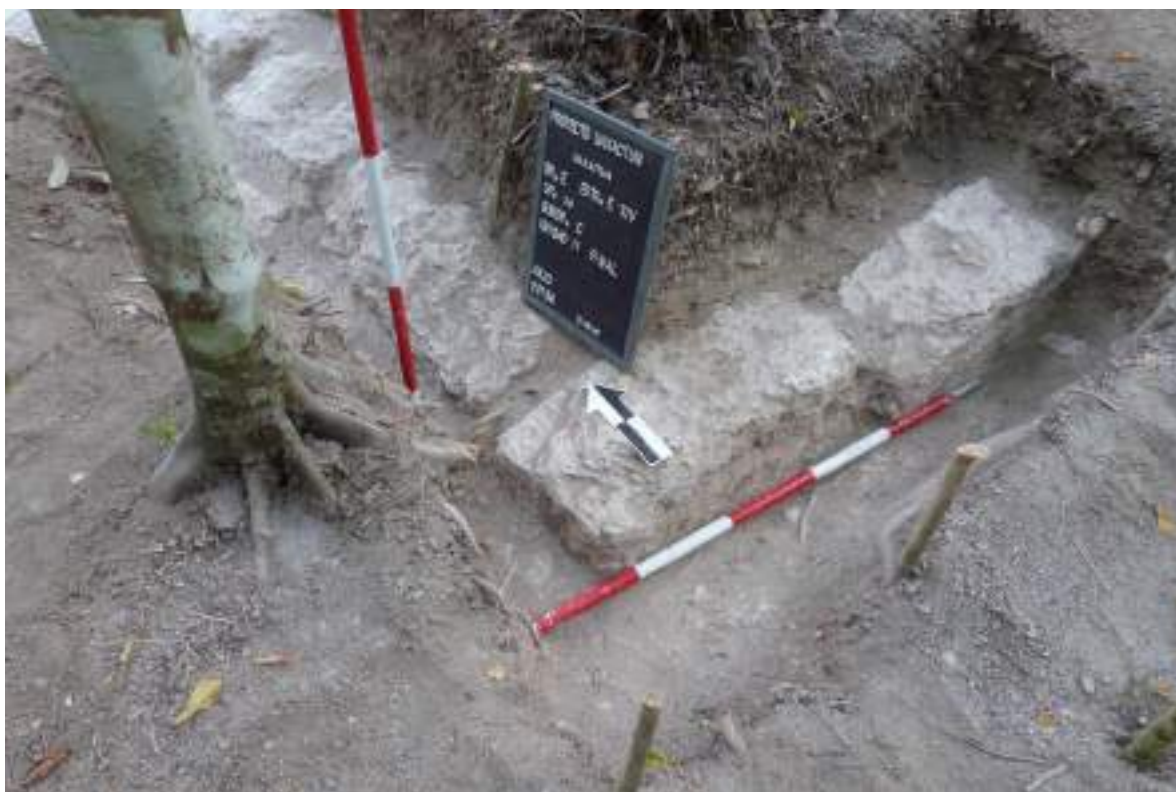
Figura II-23. Esquina suroeste encontrada en UAX-36C-11 (Fotografía Julio Cotom).

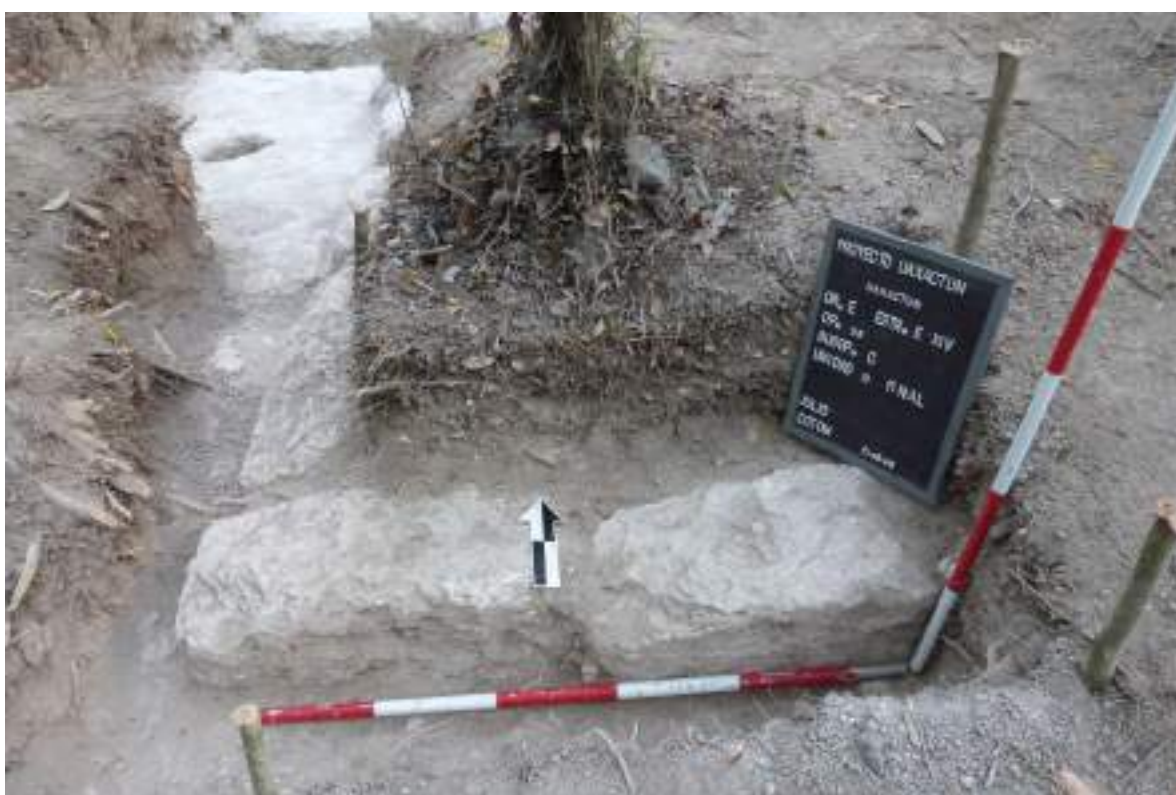
Figura II-24. Bloque del muro sur, UAX-36C-13 (Fotografía Julio Cotom).

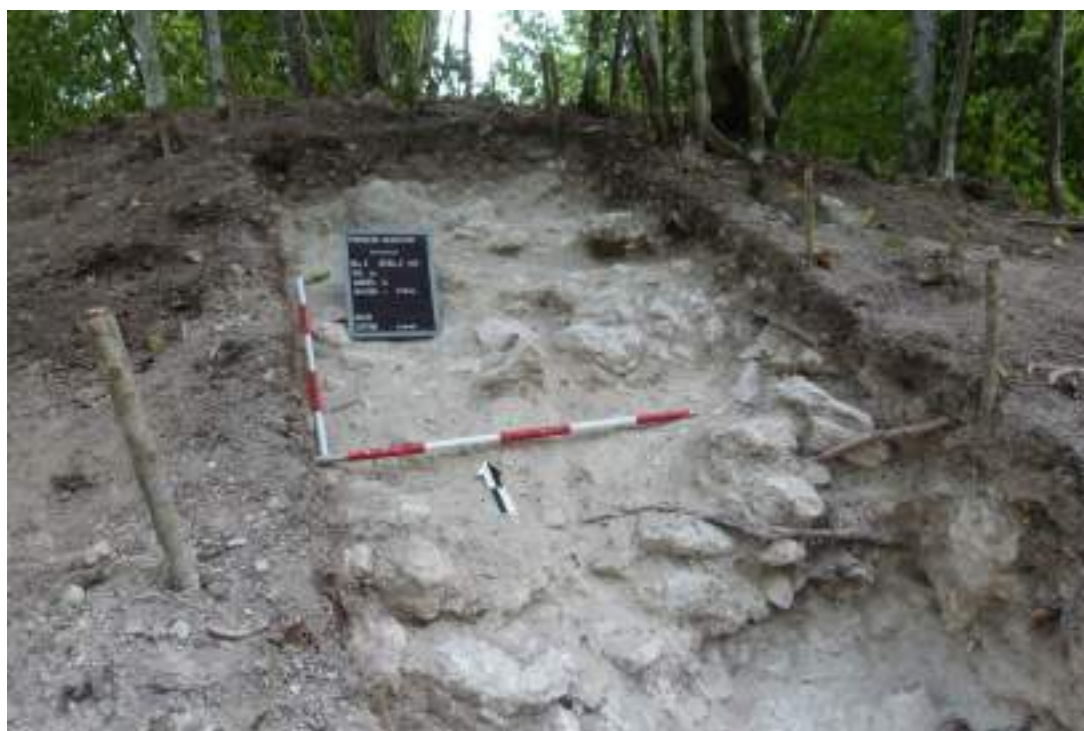
Figura II-29. Evidencia debajo de UAX-36C-7-2 (Fotografía Julio Cotom).

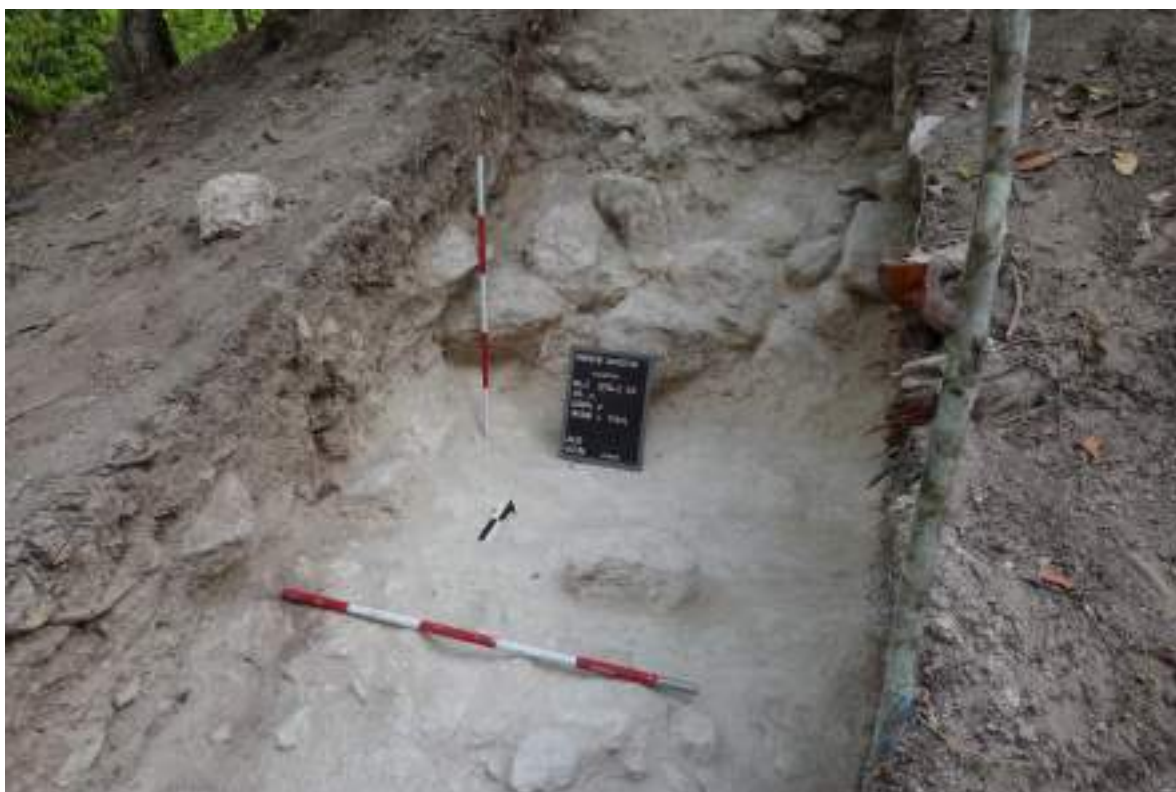
Figura II-30. Evidencia debajo de UAX-36C-8-4 (Fotografía Julio Cotom).

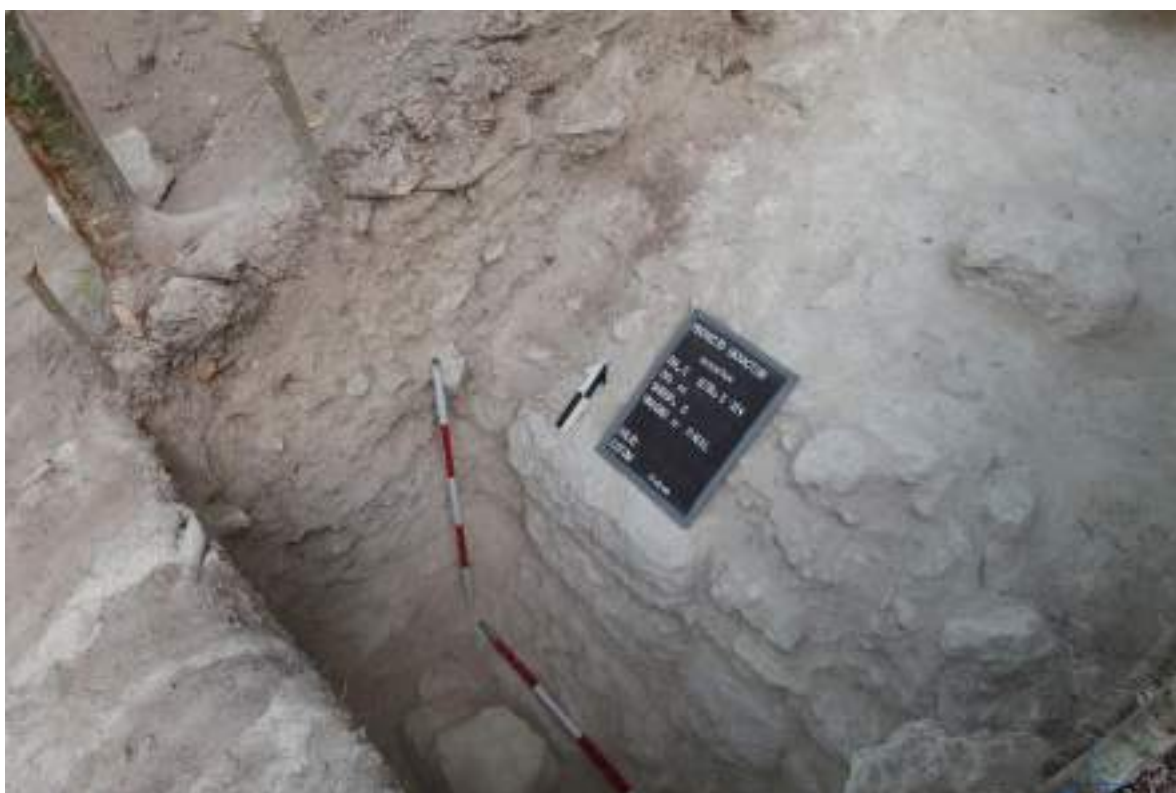
Figura II-31. Muro sur encontrado en UAX-36C-12 (Fotografía Julio Cotom).

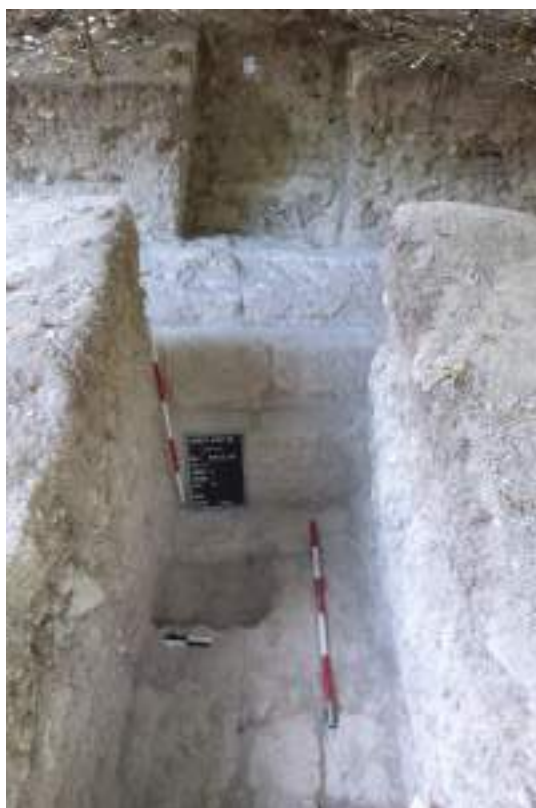
Figura II-33. Registro frente a escalinata, UAX-36A-2-7A (Fotografía Julio Cotom).

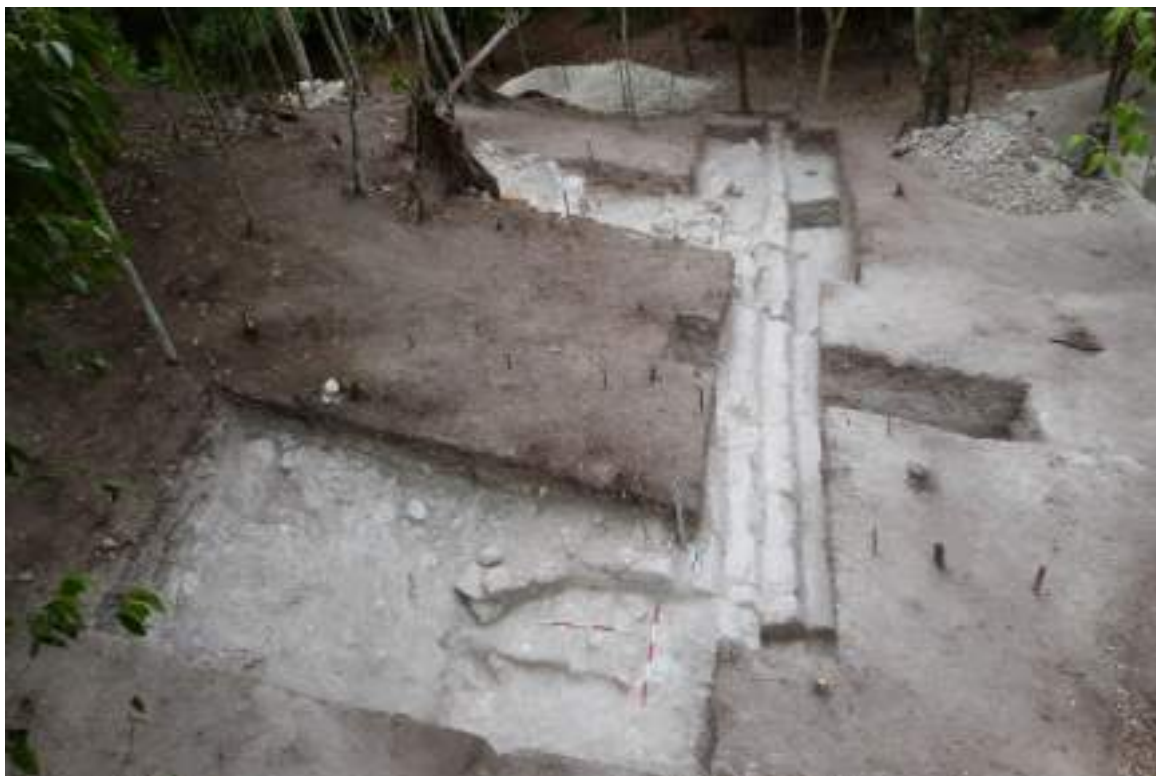
Figura II-34. Panorámica fachada oeste, sector norte. Nótese la ausencia casi total de arquitectura en las unidades que están en primer plano (Fotografía Geremías García).

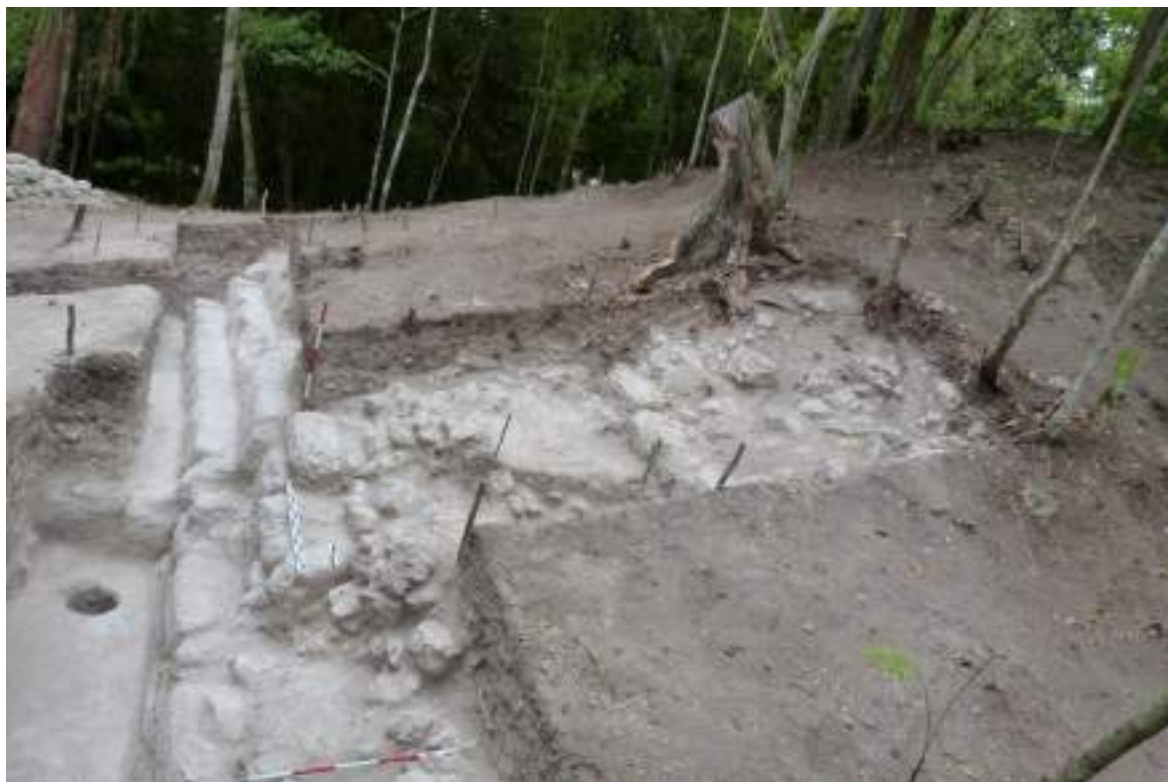
Figura II-35. Panorámica fachada oeste, sector sur. Nótese la arquitectura en las unidades que están en primer plano (Fotografía Geremías García).

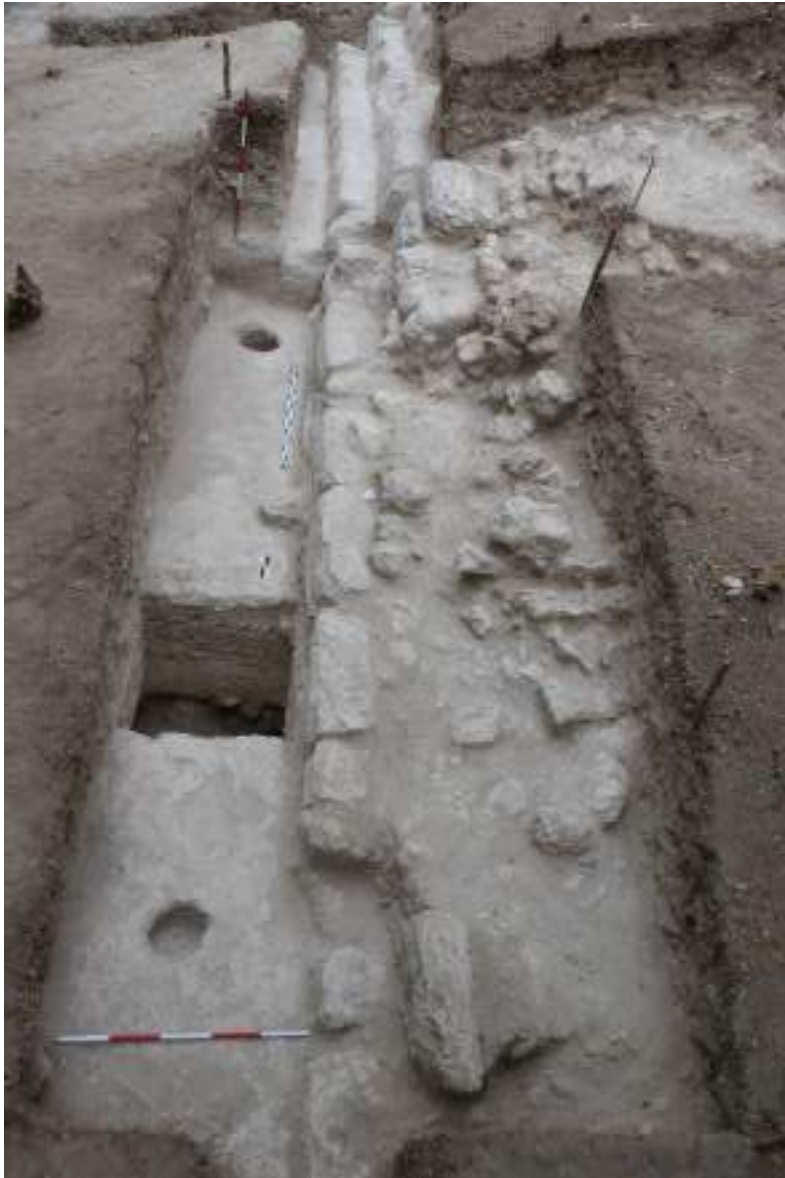
Figura II-36. Panorámica fachada oeste, sector sur. Nótese el muro de la fachada y las perforaciones en el piso, además del sondeo (Fotografía Geremías García).

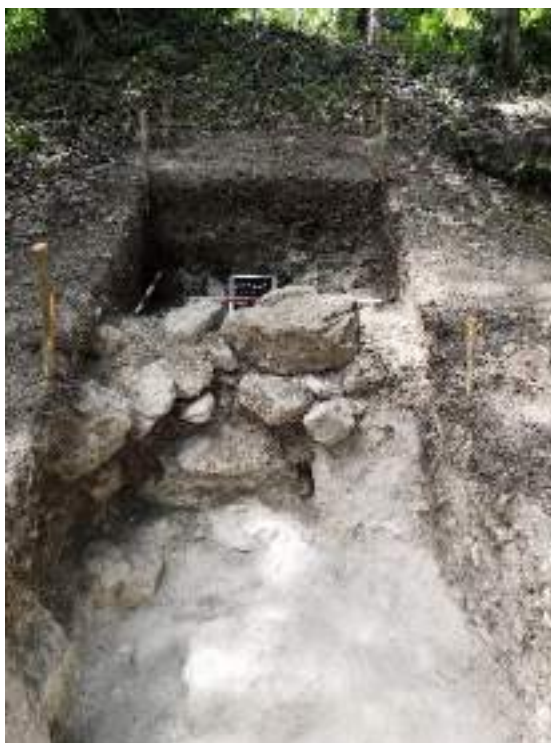
Figura III-2. Grupo H-Norte, H-XVI, Op.12. Sub. P – vista del nicho, Unidades 1 y 2 (Fotografía Eva Jobbová).

La Suboperación P fue abierta con el objetivo a extender el túnel del año 2015, que atraviesa la Subestructura hasta la fachada norte de la estructura y el nicho, para comprender mejor la relación entre el nicho construido en la fachada norte de la Estructura H-XVI y de la cueva que se encuentra en el centro de la Subestructura H-XVI Sub. La excavación empezó al norte del nicho con el propósito de excavar hasta el piso de este y luego seguir a lo largo hasta alcanzar la profundidad suficiente para abrir un túnel. Sin embargo, después de llegar al nicho, se decidió preservarlo, por lo que la excavación continuó detrás, al sur del nicho (Figura III-2).

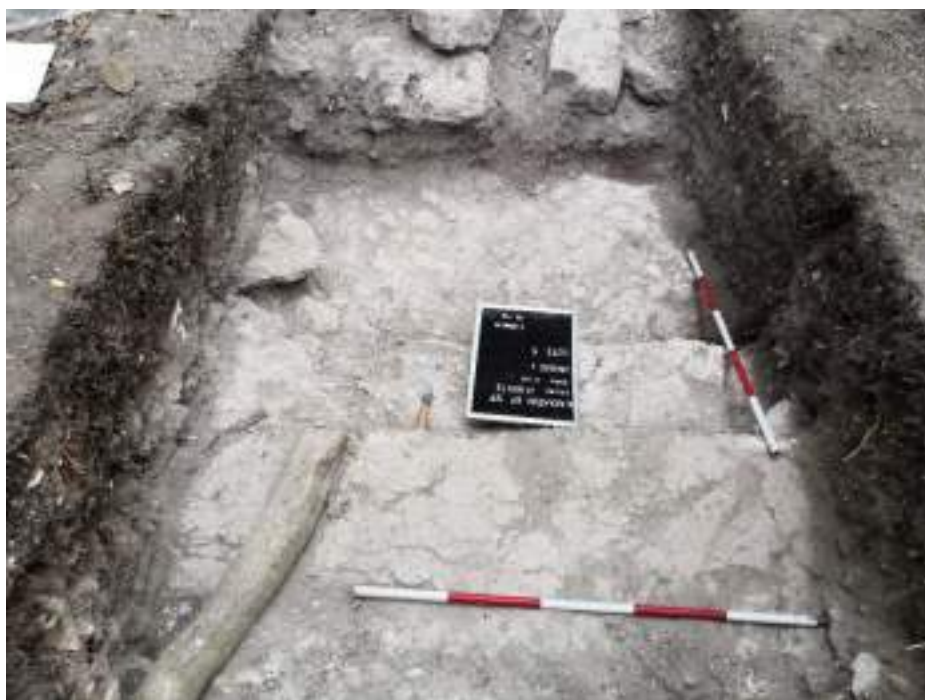
Figura III-3a. Op.12, Sub. P – vista de la secuencia de tres pisos encontrados al sur del nicho, Piso#1, #2 y #3 (Fotografía Eva Jobbová).

En las unidades 2 y 3 localizadas al sur del nicho, se encontró una secuencia de tres pisos (Figura III-3). El Piso #3 (UAX 12P-3-8), fue el más profundo de los tres pisos, corresponde a un piso/revestimiento de la primera plataforma de la Subestructura H-XVI-sub. El Piso #1 (UAX 12P-3-4) corresponde al piso/revestimiento de la segunda plataforma de la Estructura H-XVI. Finalmente el Piso #2 (UAX 12P-3-6) más probablemente fue el piso constructivo de la plataforma de la estructura. Se supone, que la parte delantera de la segunda plataforma de la estructura fue destruida. También se encontró el Piso #4, en la Unidad 5 (UAX 12P-5-5), en mal estado de conservación (Figura III-4). El Piso #4, muy probablemente representa el piso de la tercera plataforma de la Subestructura. Esta hipótesis se basa en una cuidadosa comparación de dibujos y fotos de excavaciones anteriores y en las distancias entre plataformas individuales de la Subestructura y la Estructura.

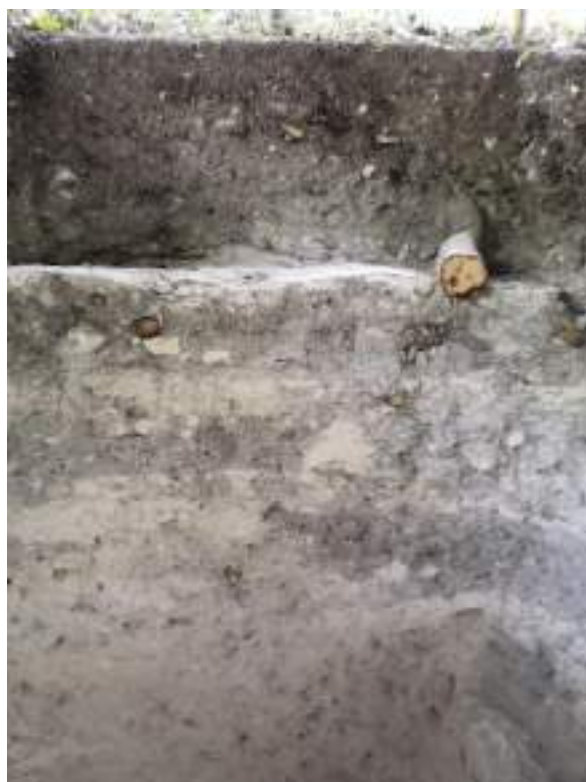
Figura III-3b, c. Op.12, Sub. P, vista de perfil norte con la secuencia de tres pisos y la capa de caliza debajo del Piso #3 (Fotografía y dibujo Eva Jobbová).

También se puede ver en el perfil norte, que la capa estaba nivelada en el lado oeste por la capa de relleno (color gris), para formar el Piso #3 (Figura III-3b, c). Por lo tanto, se puede determinar que mediante la modificación de la capa natural de caliza se formó el primer cuerpo de la subestructura. Es posible que el cuerpo de caliza fuera cubierto con bloques de piedras labradas, y que pudieron haber ser eliminadas cuando la Estructura H-XVI o el nicho fueron construidos. Esta evidencia podría responder a la pregunta del por qué, a pesar de la muy buena conservación de las otras tres fachadas de la subestructura, parece que falta la fachada norte (Figura III-8).

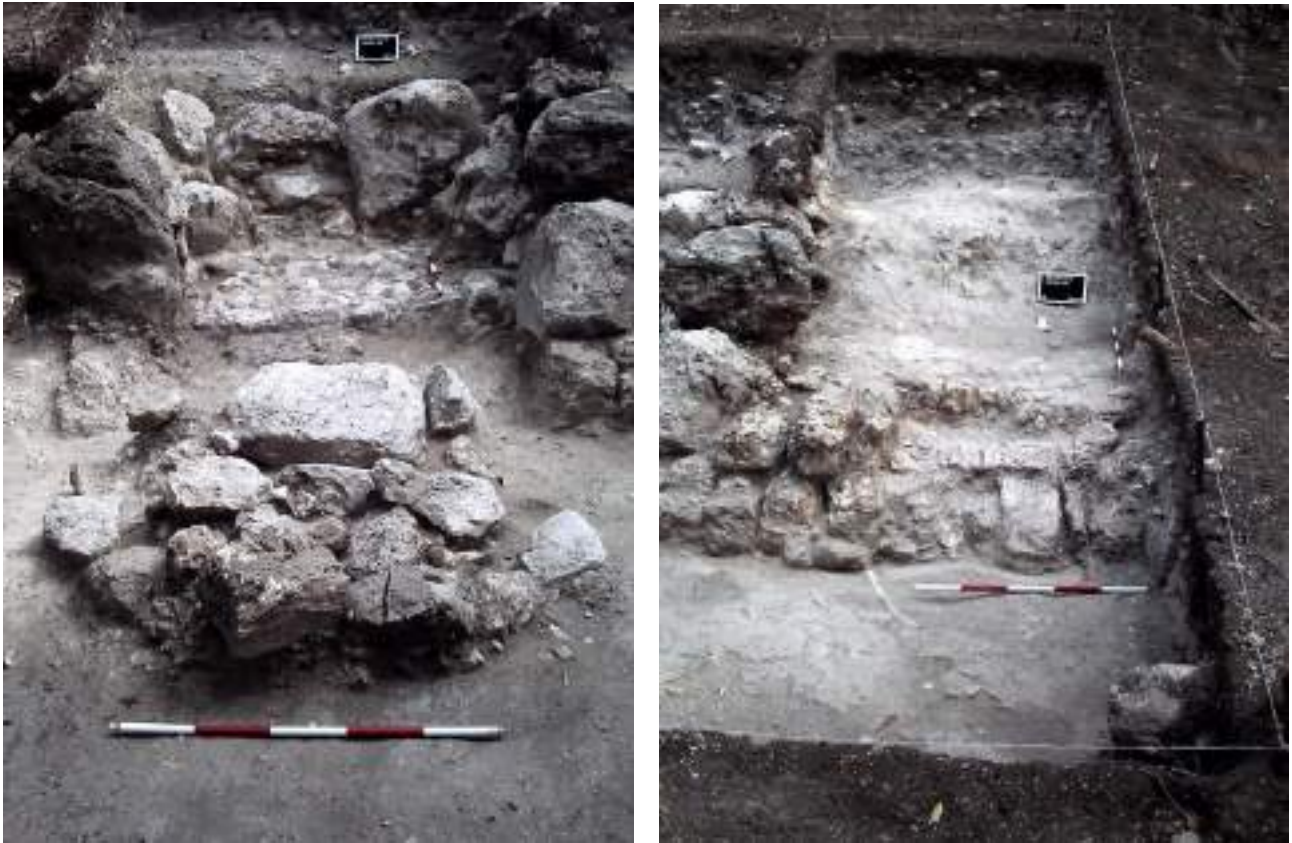
Figura III-5 a y b. Op 12, Sub A - Vista de la plataforma/terrazza detrás del nicho (Fotografía Eva Götting).

El Piso #3 pertenece a la plataforma que se puede ver inmediatamente detrás del nicho en la foto de Eva Götting de las excavaciones del 2010 (Figura III-5a y b). En el informe de 2010 (Götting 2010), esta plataforma/terrace se asoció con la primera plataforma de la Estructura H-XVI. Sin embargo, después de excavaciones posteriores y una mejor comprensión de la construcción de esta estructura y subestructura, es mucho más probable pensar que esta plataforma pertenezca a Subestructura H-XVI-sub. Una situación muy similar se puede ver en el dibujo de excavaciones de la fachada oeste en 2013 (Figura III-6). Además, la distancia vertical entre el Piso #3 y #4 corresponde exactamente con la altura del primer cuerpo de la subestructura en el lado oeste. La altura del cuerpo en el lado oeste es de 1.13 m, que es exactamente la distancia entre los pisos #3 y #4.

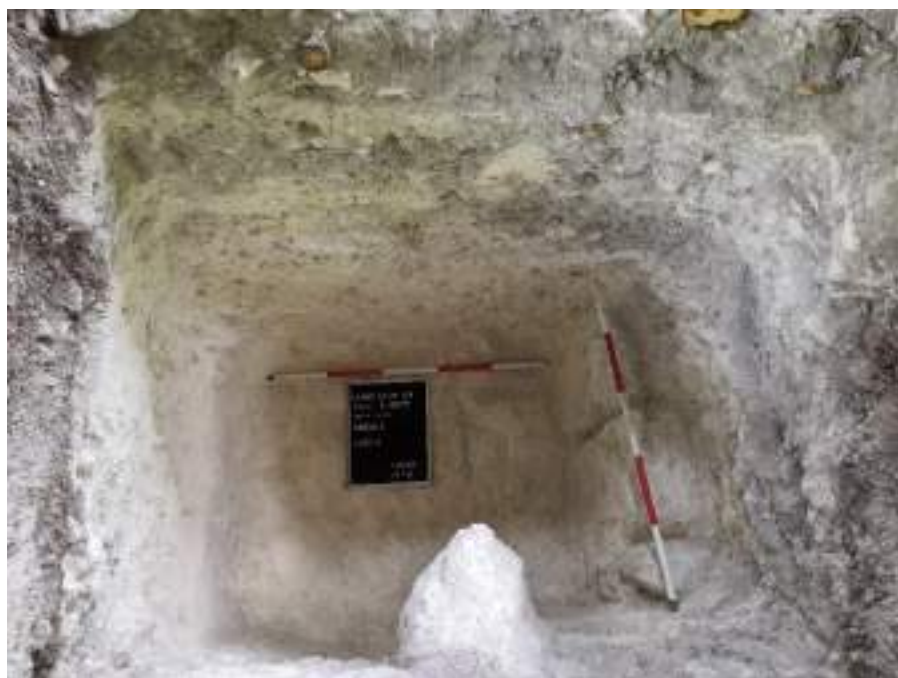
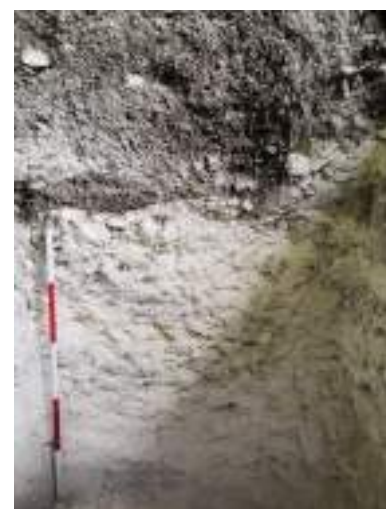
Figura III-7a y b. Op.12, Sub. P, vista de la capa de caliza natural en la parte baja de la unidad, que fue modificada para construir el primer cuerpo de la Subestructura H-XVI-sub (Fotografía Eva Jobbová).

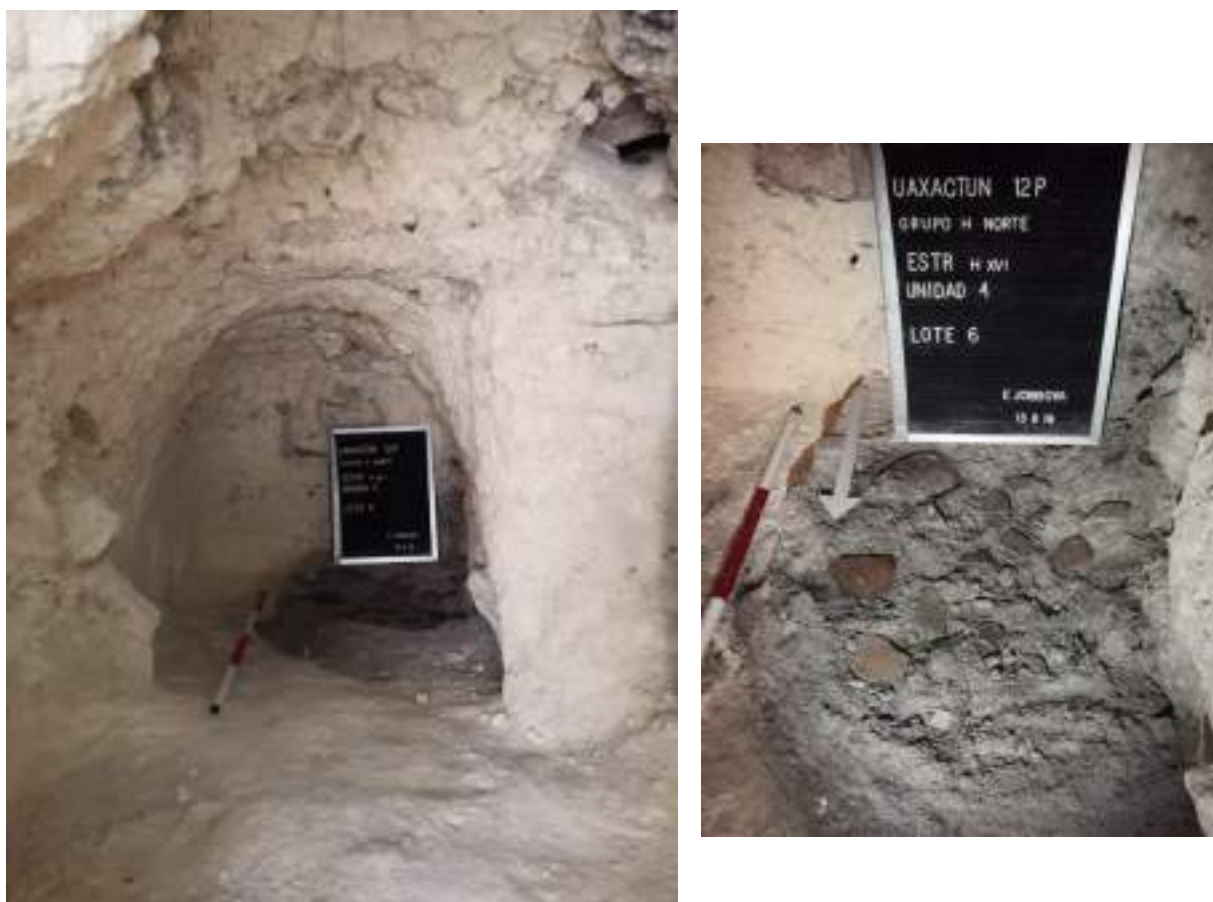
Figura III-9a, b. Op.12, Sub. P – a) vista de la ofrenda quemada en el túnel, y b) detalle de la ofrenda de fragmentos cerámicos y el hacha de piedra (Fotografía Eva Jobbová).

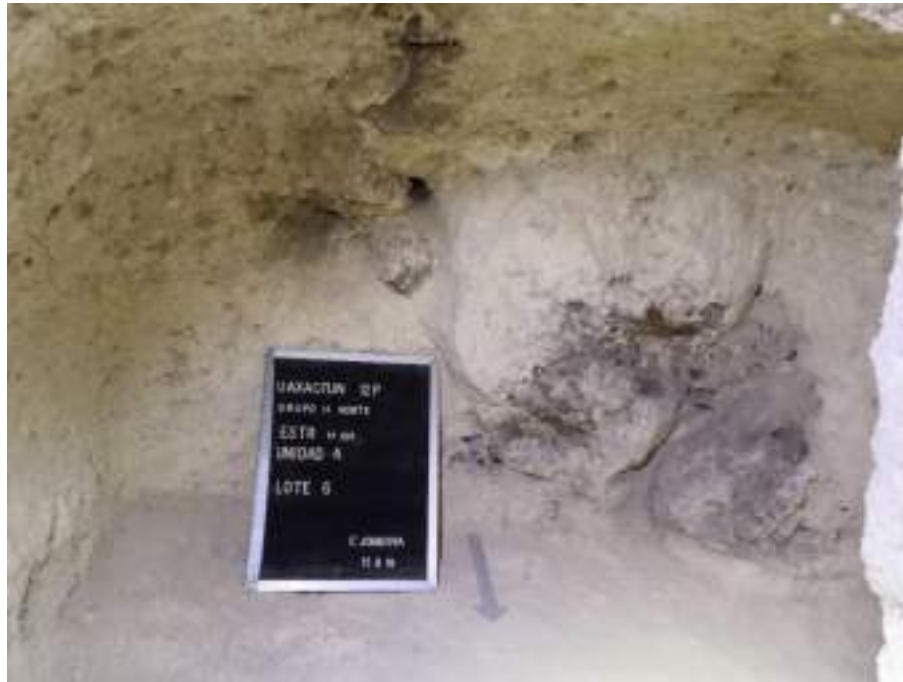
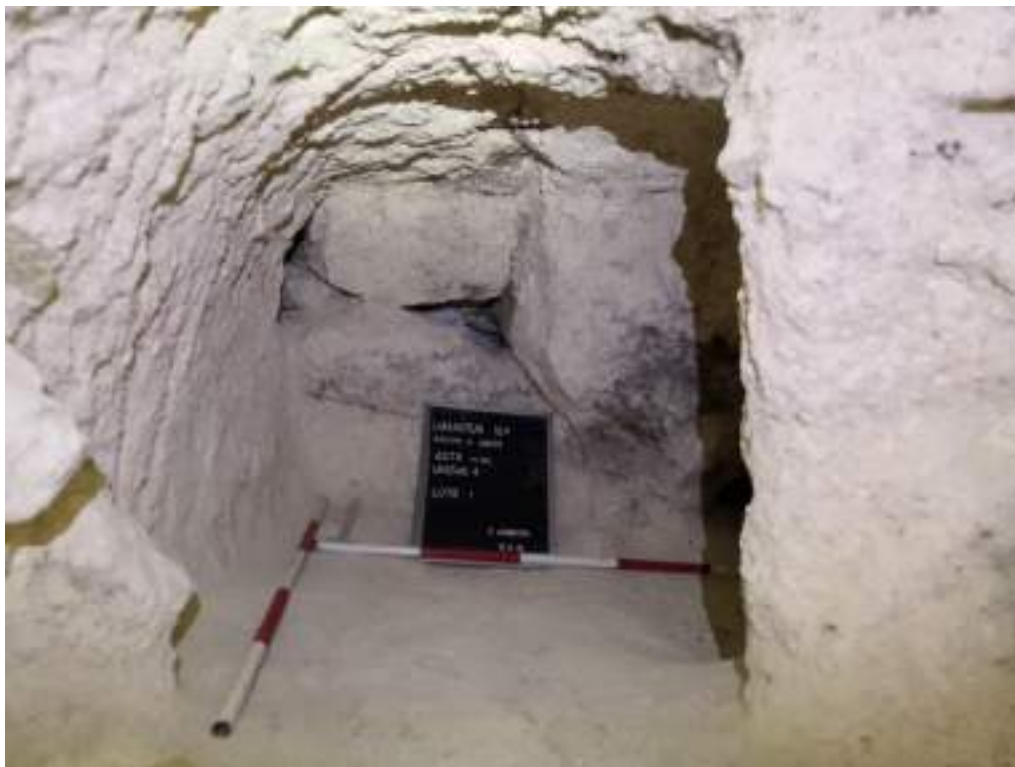
Figura III-10a, b. Op 12, Sub P – a) vista de los restos de la ofrenda quemada debajo de las piedras de la estructura redonda/cueva (su parte más al norte), y b) los bloques de piedra unidos a la estructura redonda, formando el muro central de contención en el eje este-oeste. (Fotografía Eva Jobbová).

norte-sur). La ofrenda de tiestos fue colocada directamente debajo del muro de contención central y parcialmente también debajo de la estructura redonda/cueva (Figura III-10a). Por lo tanto, solo una parte de la ofrenda quemada estaba visible. La parte que se podía observar tenía una forma de semicírculo u óvalo con un diámetro aproximado de 0.9-1 m. También se pudo determinar que los bloques de piedra trabajados que se encontraron inmediatamente al noroeste de la cueva son los bloques que forman parte del muro de contención central en el eje este – oeste (Figura III-10b).

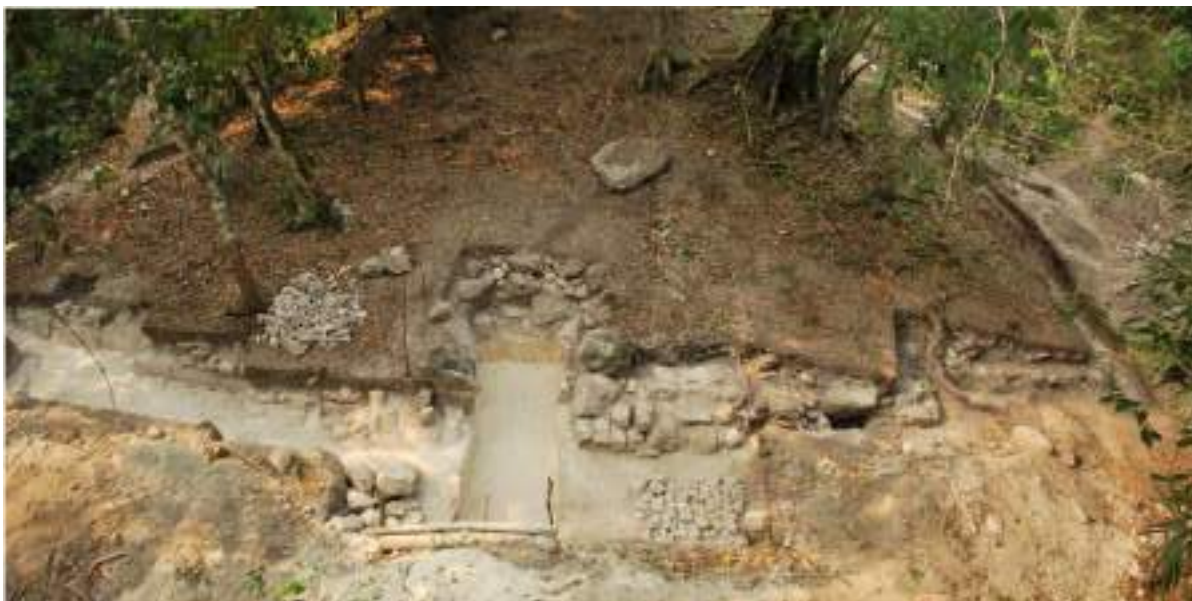
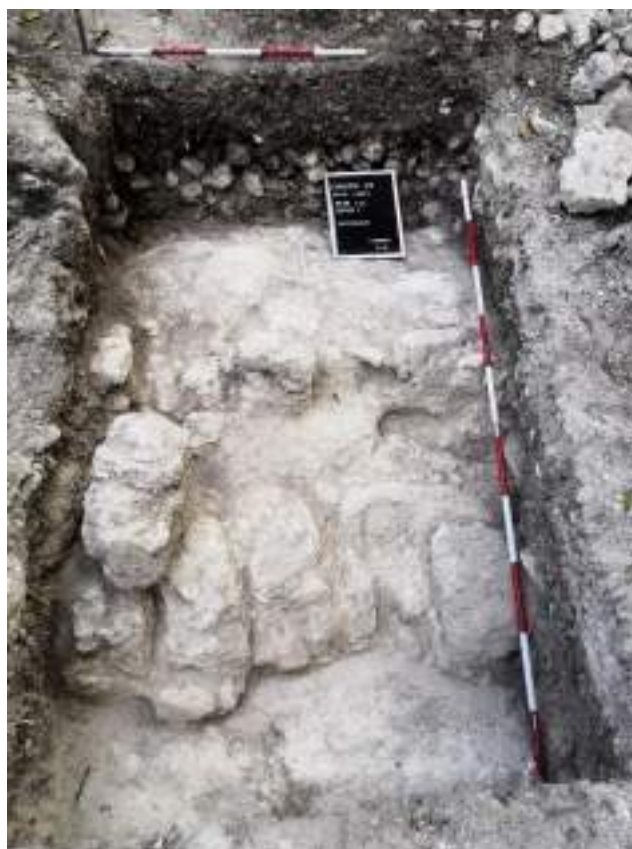
Figura III-14a, b. Op. 12, a) vista de la fachada norte de la Estructura H-XVI (nótese los bloques colocados norte-sur a un lado oeste del nicho, excavado en el 2011), b) detalle de los bloques al lado oeste del nicho re excavado en el 2019 (Fotografía Eva Jobbová).

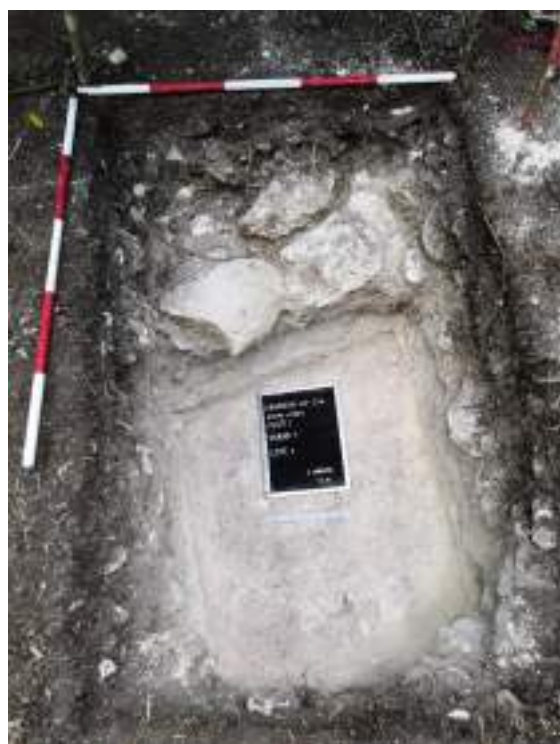
Figura IV-2a, b. Op 51, Sub. A- a) vista del piso de la Plataforma 1 (2746), b) perfil oeste de la unidad (Fotografía Eva Jobbová).

La Suboperación A confirmó la existencia de la Plataforma I (2746). La excavación mostró que solo contaba con 1 fase de construcción y la estimación aproximada del tamaño de la plataforma es de 5 x 5m. En cuanto a la construcción, primero, la superficie irregular de la capa natural (roca madre) fue nivelada (Figura IV-3b). Luego este nivel fue cubierto con una capa de relleno (aproximadamente de 35 cm de grosor), sobre la cual fue construido el piso de la plataforma (Figura IV-2a, b). Una esquina de la plataforma, formada por bloques trabajados de piedra, fue descubierta en la esquina noreste de la unidad UAX 51A-2-3. (Figura IV-3a, b).

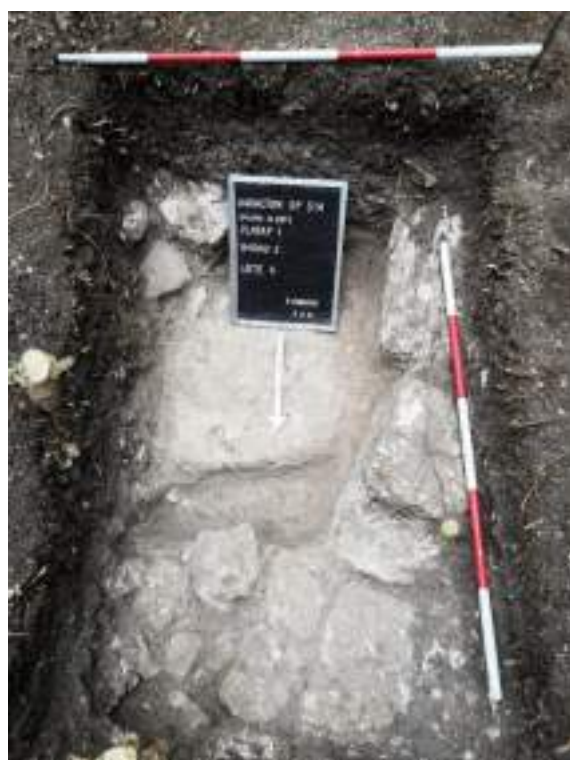
Figura IV-3 a, b. Op 51, Sub. A- a) vista del piso y la esquina de la Plataforma 1 (2746), roca geológica/capa natural en el fondo de la unidad, c) el perfil sur de la unidad (Fotografía Eva Jobbová).

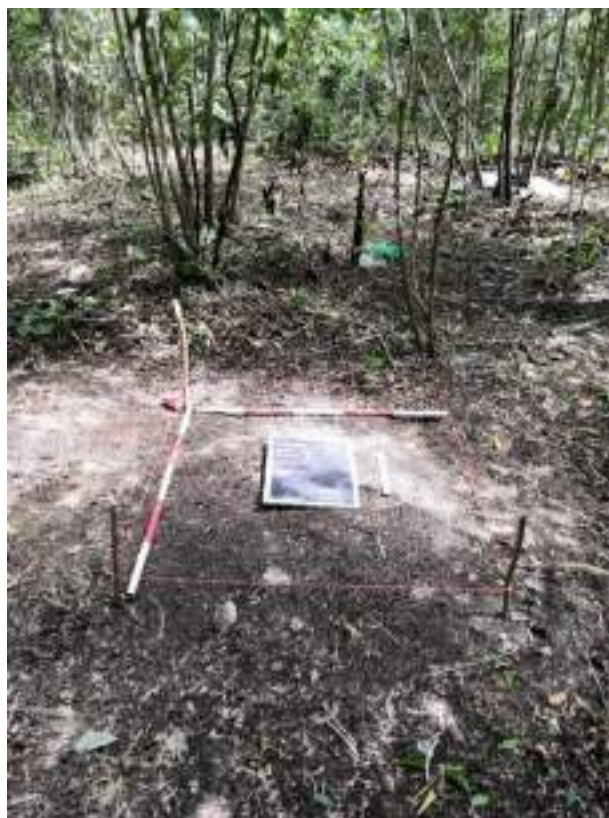
Figura IV-4. Op 51, Sub B – vista de ubicación de la plataforma sugerida por LiDAR (nótese la falta de elevación en el terreno) (Fotografía Eva Jobbová).

En la Suboperación B, el menos visible de los montículos (2741) identificados por LiDAR fue excavado. Después del reconocimiento del terreno, la existencia de la plataforma ya había sido cuestionada debido a la falta de elevación y artefactos (Figura IV-4). La razón para continuar con las excavaciones, a pesar de las dudas, fue que en la imagen de LiDAR, se observaban dos líneas paralelas que parecían posibles muros de la plataforma (Figura IV-5a, b).

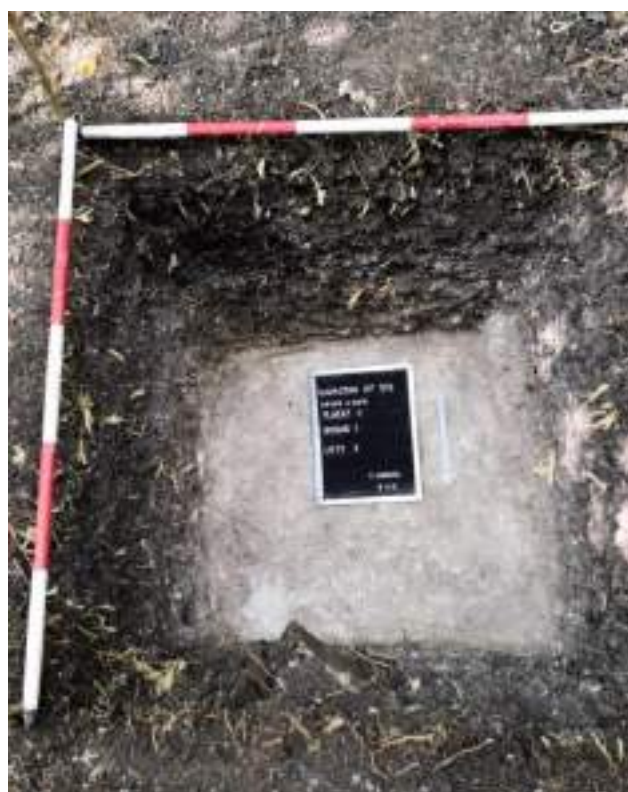
Figura IV-6. Op 51, Sub. B - capa natural en el fondo de la unidad (Fotografía Eva Jobbová).

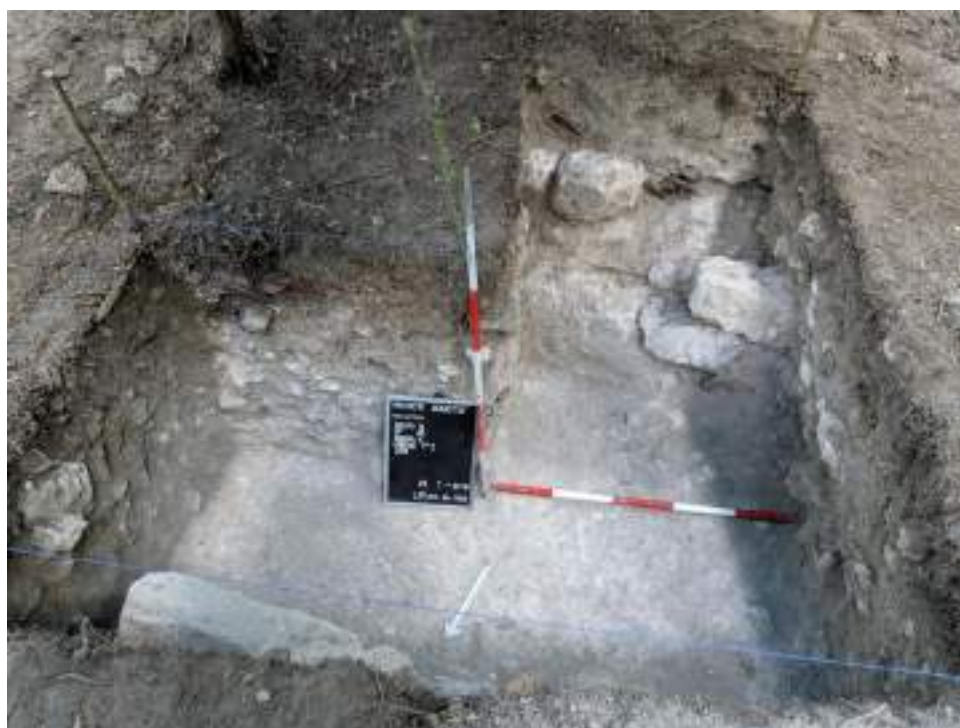
Figura V-5. Piso sobre el cual se localizó el Rasgo # 1 de las unidades UAX 45A-1 y UAX-45A-2 (Fotografía Leticia M. Ros).

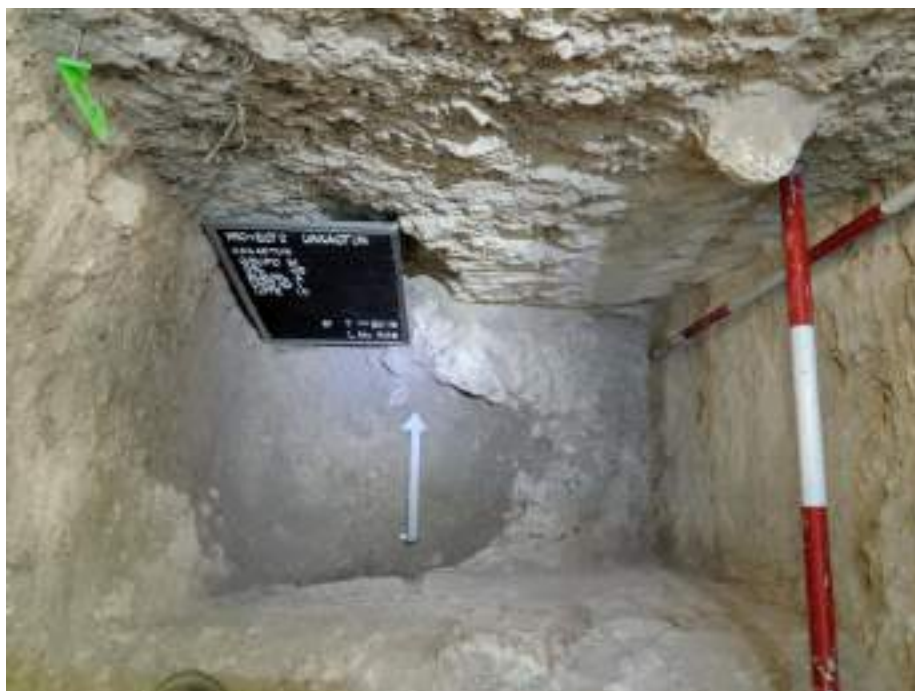
Figura V-6. Inicio de la intrusión localizada dentro del lote 9 de la unidad UAX-45A-1-10 (Fotografía Leticia M. Ros).

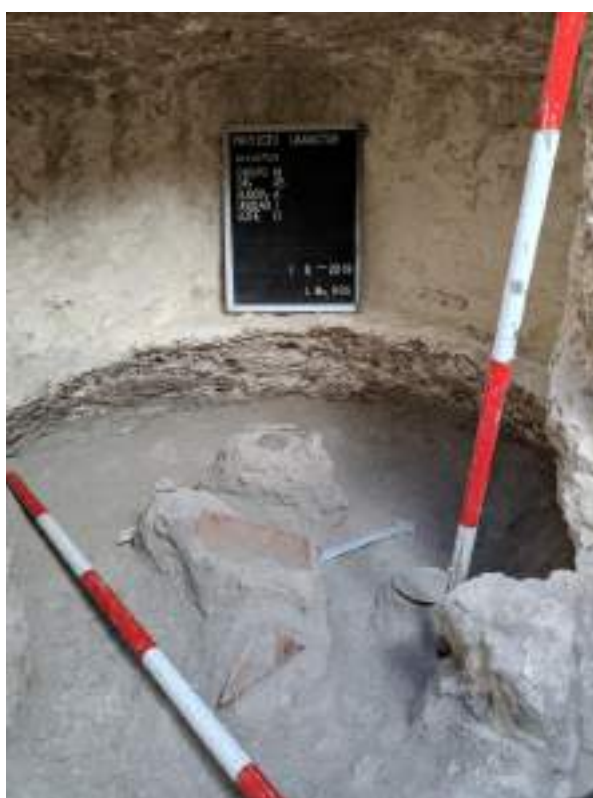
Figura V-7. UAX 45A-1-11 en el cual se observan los fragmentos de dos vasijas fragmentadas. Nótese la forma circular de la intrusión formada dentro del lote 9 (Fotografía Leticia M. Ros).

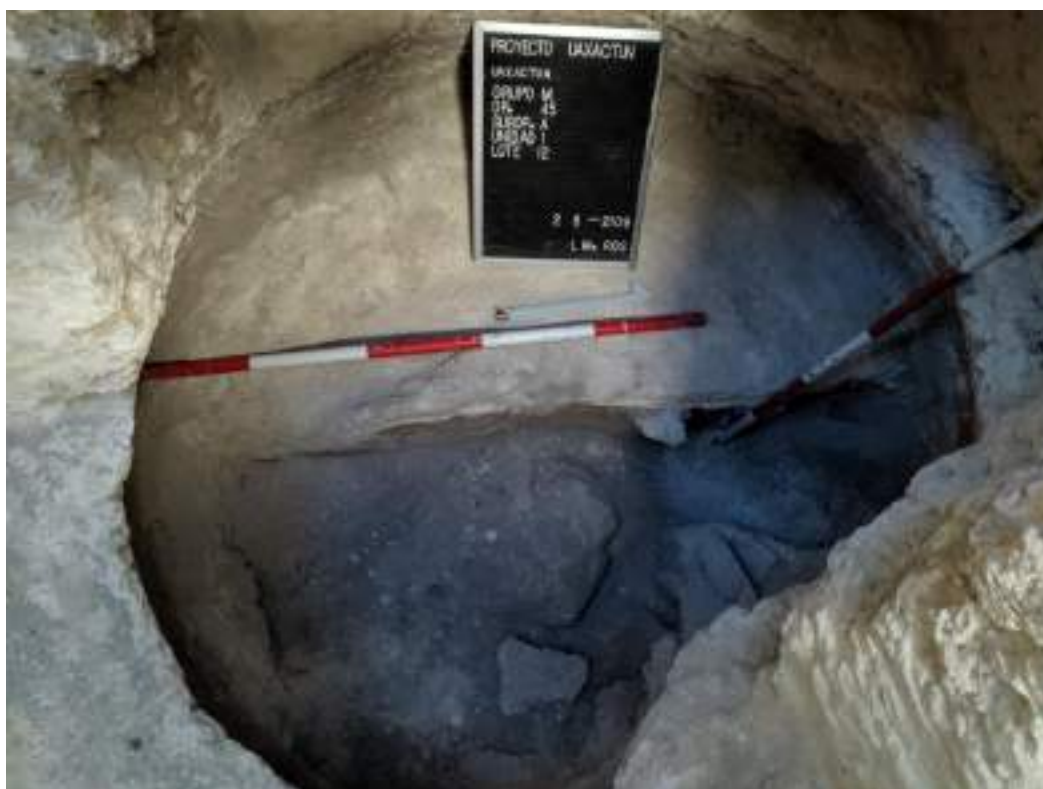
Figura V-8. UAX 45A-1-12 en el cual se observa el piso y la forma circular de la intrusión (Fotografía Leticia M. Ros).

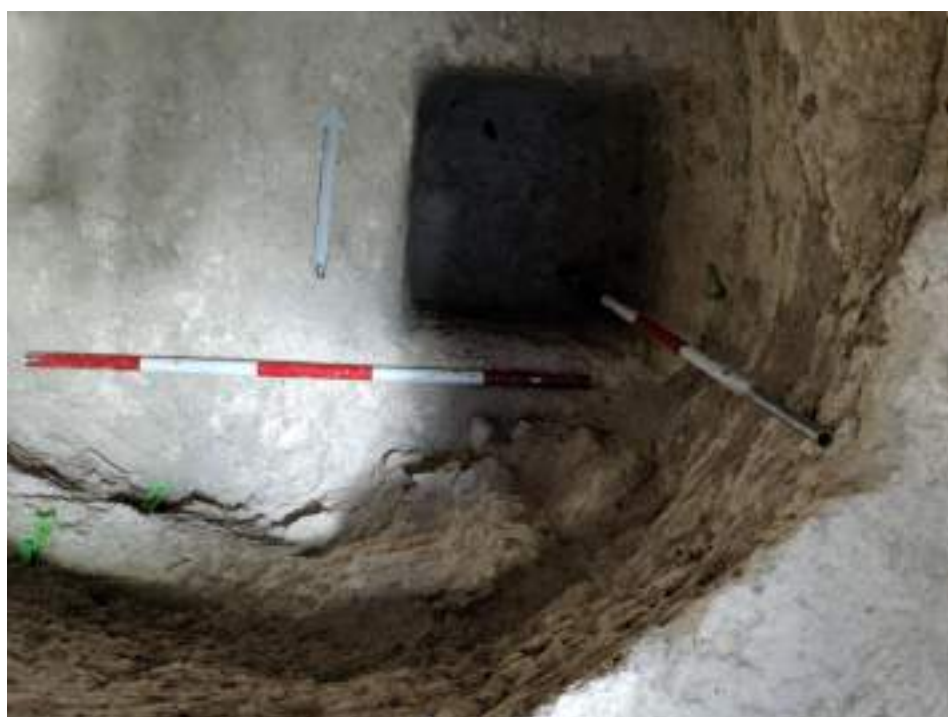
Figura V-9. UAX-45A-1-14 en el cual se observa el registro realizado en el estrato, de 0.50 m de profundidad (Fotografía Leticia M. Ros).

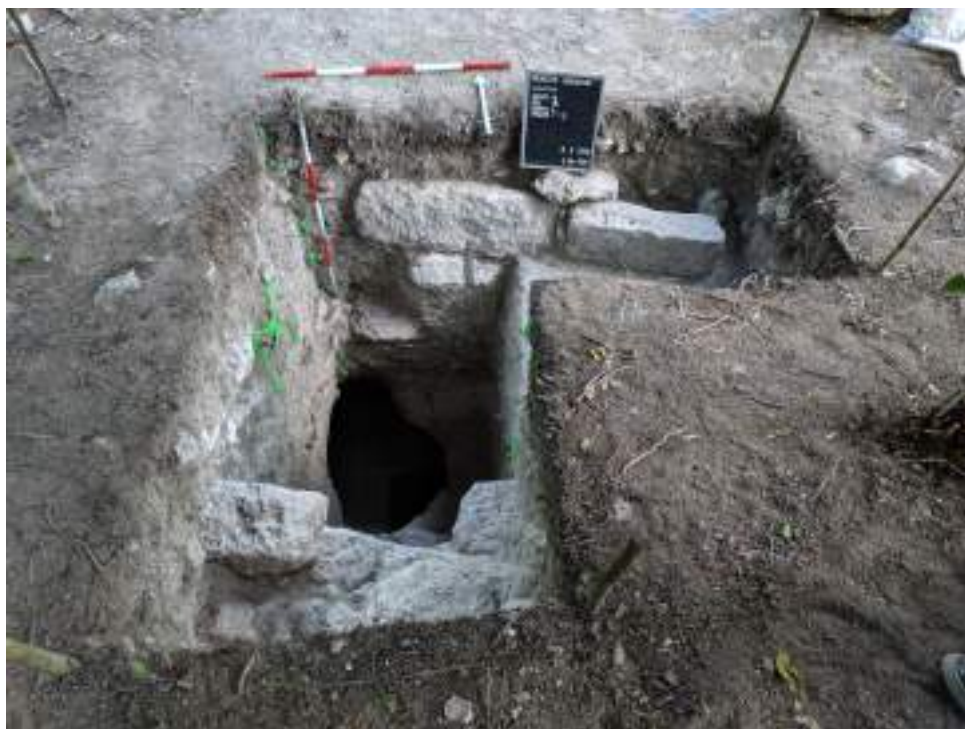
Figura V-10. Vista desde el sur de las unidades UAX 45A-1 y 2, nótese el arreglo de rocas ubicadas en el perfil norte (Fotografía Leticia M. Ros).
