# NUEVAS EXCAVACIONES EN UAXACTUN X.

TEMPORADA DE CAMPO 2019

Milan Kováč, Dora Maritza García Patzán y Sandra Ventura

Bratislava, 2020

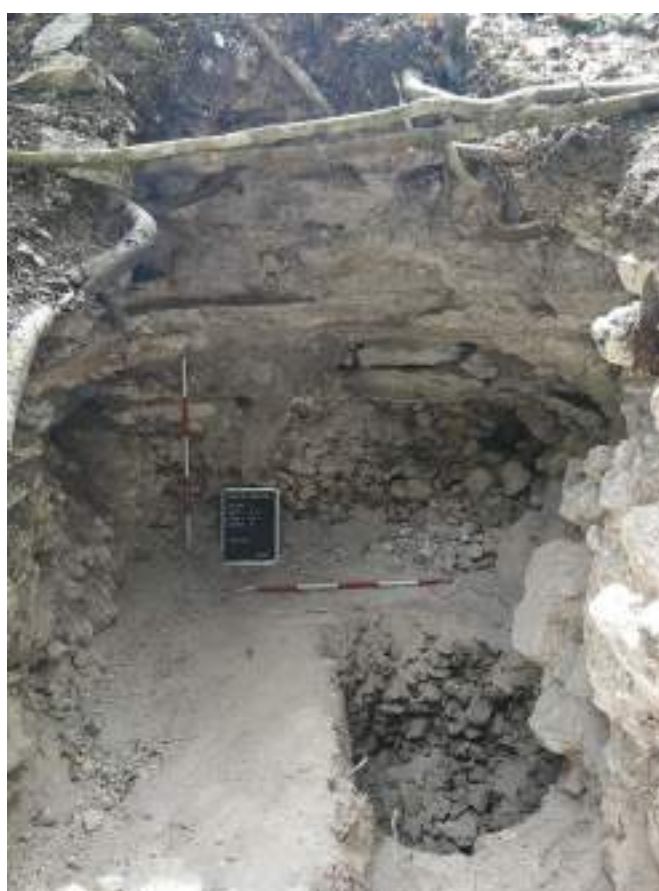
Figura VI-3. Perfil este del saqueo X1 en la Estructura L-VI. Están visibles los niveles de piso de la plataforma y el relleno (Fotografía Maria Felicia Rega).

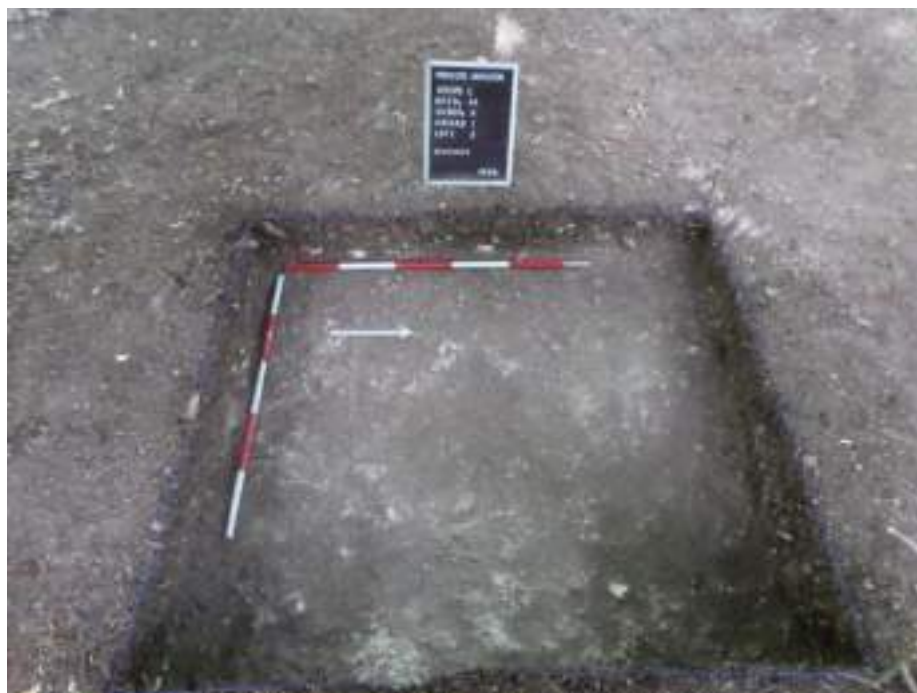
Figura VI-4. Posible nivel de piso de la plaza (Piso #1) (Fotografía Maria Felicia Rega).

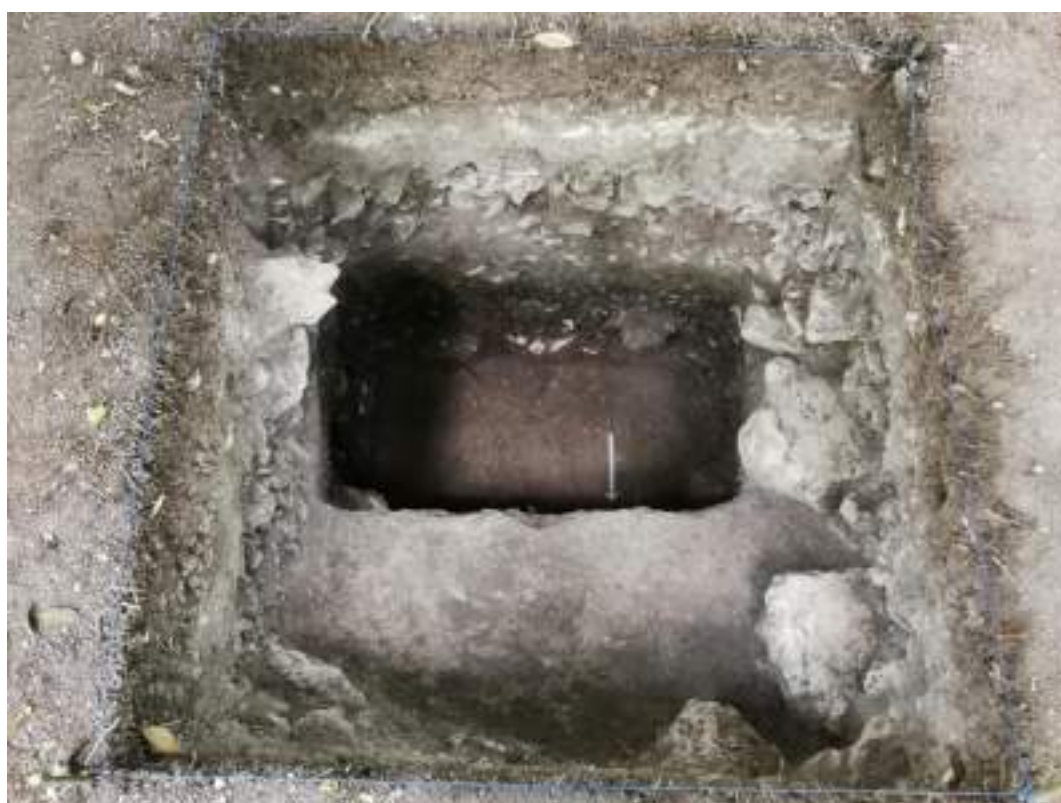
Figura VI-5. Foto del perfil sur del sondeo donde están visibles los dos probables niveles de piso (Lote 3 y 6) y el nivel estéril al fondo (Lote 8) (Fotografía Maria Felicia Rega).

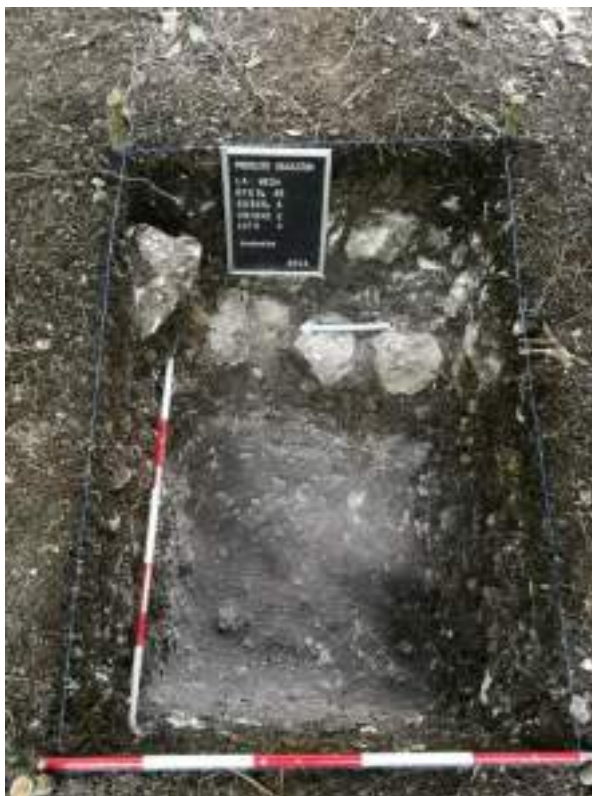
Figura VII-2. Foto del Lote 2 y 4, tomada desde el lado oeste del sondeo (Op. 46 A-2). Se observa el alineamiento de piedras que formó parte de la plataforma (Fotografía Maria Felicia Rega).

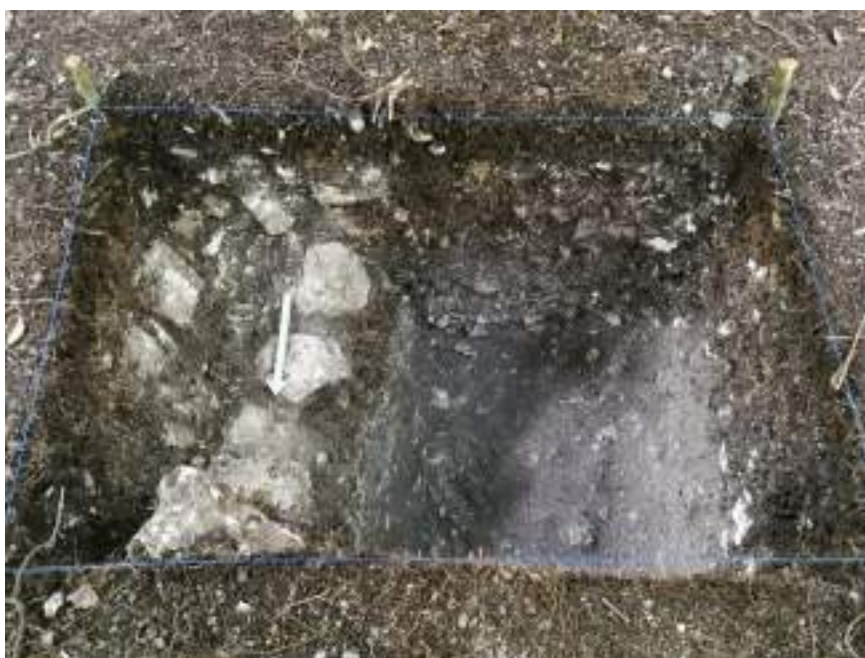
Figura VII-3. Foto del Lote 2 y 4 tomada desde el lado norte del sondeo (Op. 46 A-2), se observan los niveles de la excavación y las piedras quemadas (Fotografía Maria Felicia Rega).

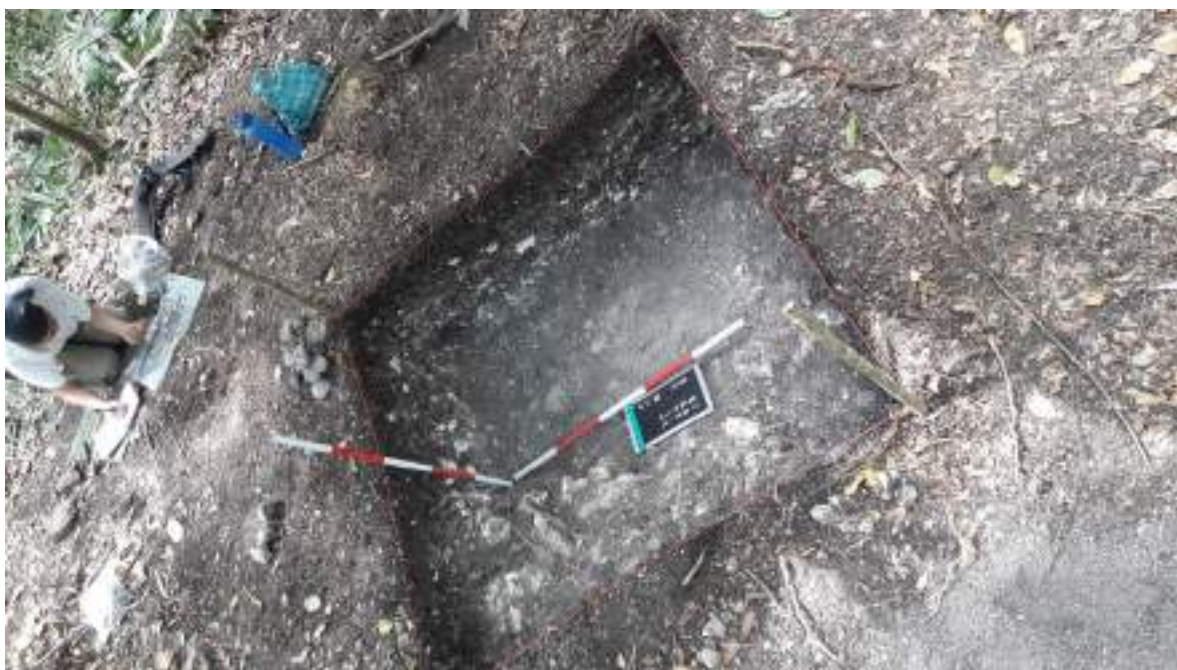
Figura VII-7. Unidad 1, Lote 3 de La Mesa, en el lado sur se observa el muro de contención (Fotografía Milan Kováč).

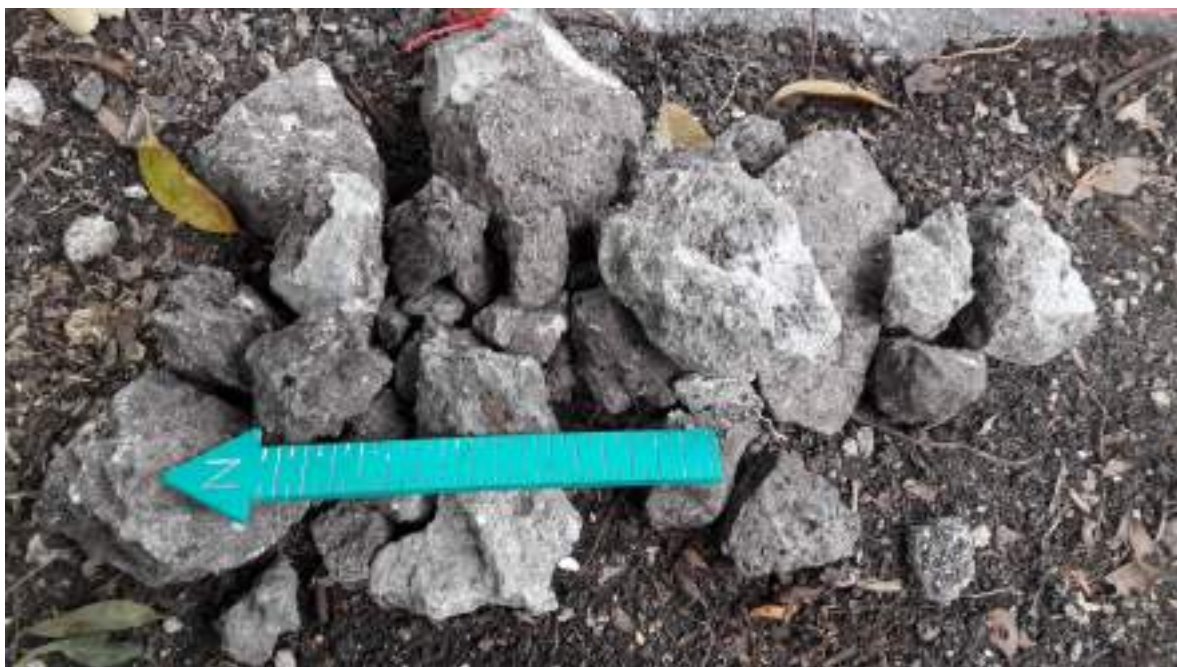
Figura VII-8. Unidad 1, piedras (calizas) quemadas fueron muy frecuentes en toda la excavación.  
(Fotografía Milan Kováč).<sup>3</sup>

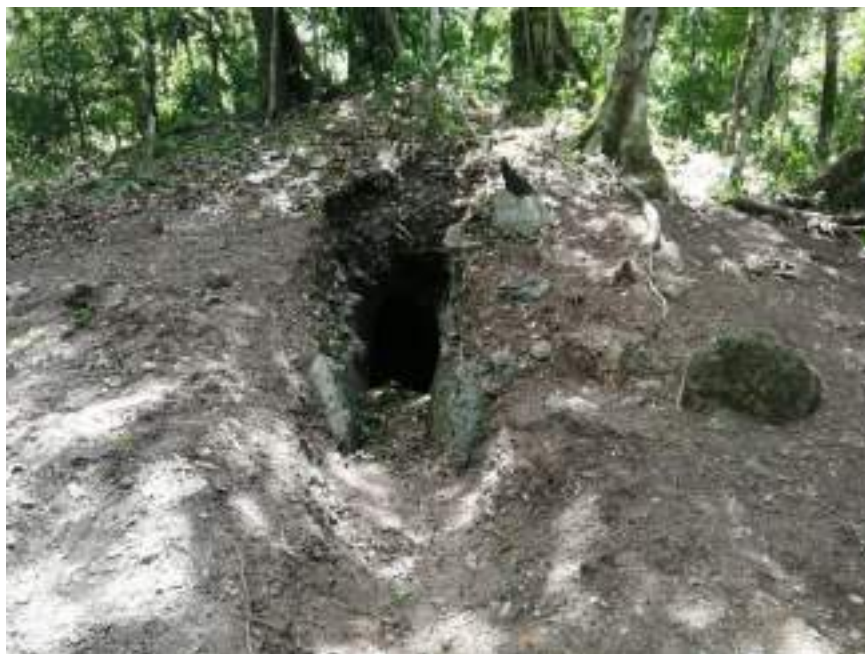
Figura VIII-2. Fachada este de la Estructura I con la localización del saqueo X1. Se pueden mirar algunas de las lajas que formaban parte de revestimiento de la estructura (Fotografía Maria Felicia Rega).

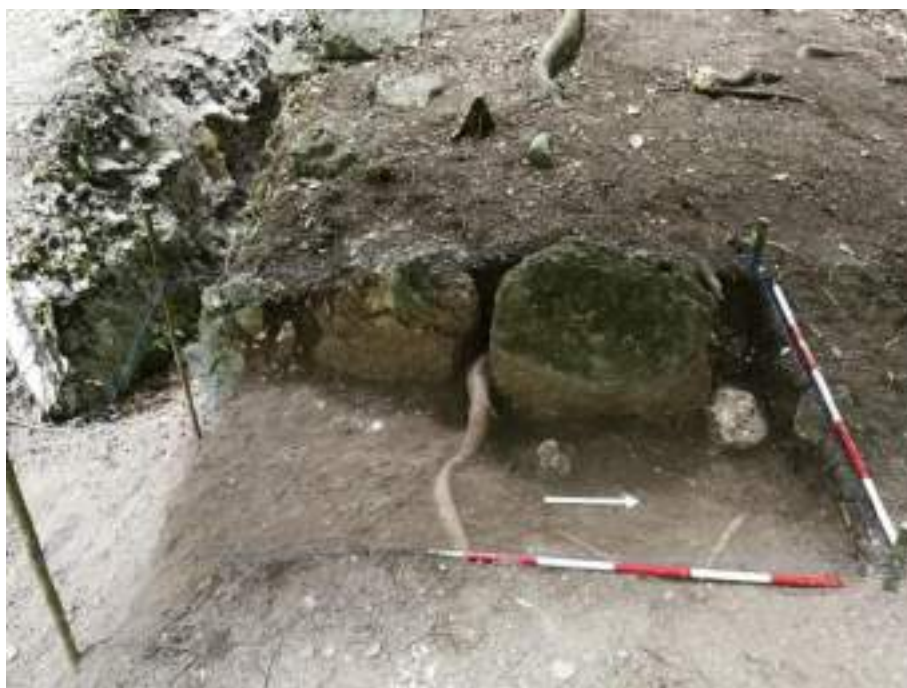
Figura VIII-3. Fotografía de las lajas que se encontraron excavando los primeros lotes de la Unidad 1 (Fotografía Maria Felicia Rega).

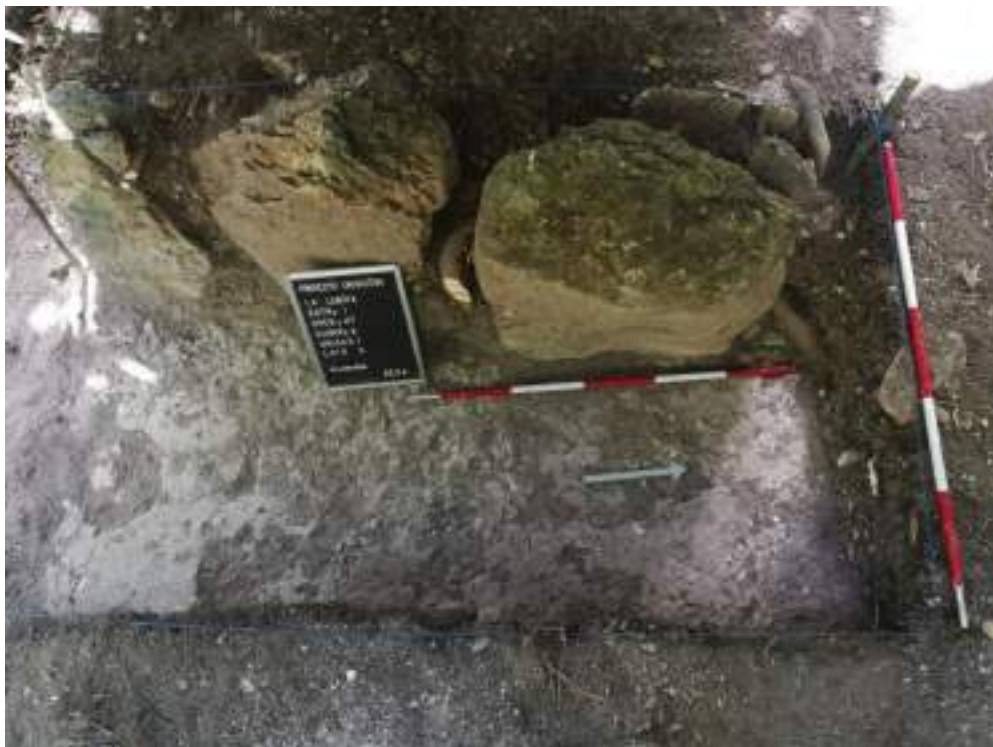
Figura VIII-4. Nivel de piso (Lote 3) en frente a la fachada de la Estructura I, Unidad 1 de la Operación 47 A (Fotografía Maria Felicia Rega).

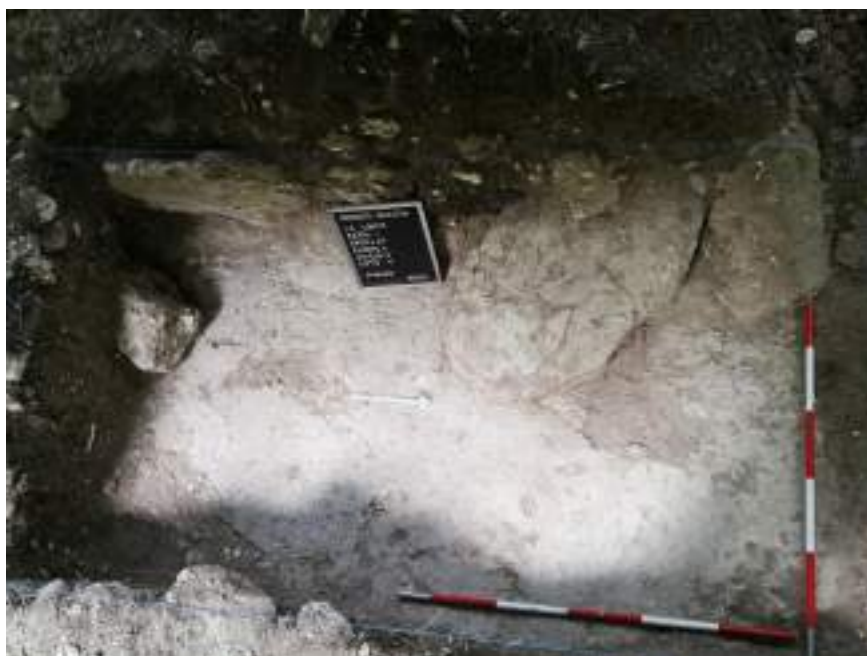
Figura VIII-5. Nivel de piso (Lote 4) en frente a la fachada este de la Estructura I, Unidad 2, Operación 47 A (Fotografía Maria Felicia Rega).

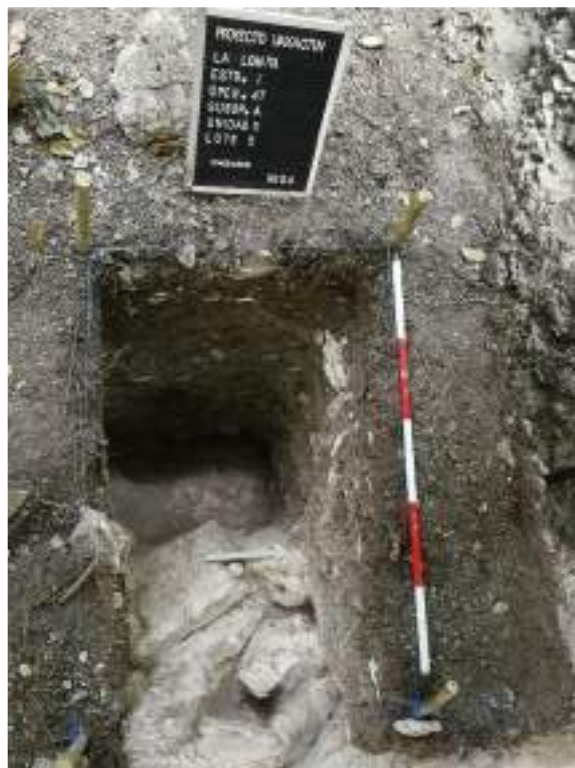
Figura VIII-6. Nivel de piso (Lote 5) bajo de la fachada este de la Estructura I, encontrado en la Unidad 3 de la operación 47 A. Se pueden mirar los bloques que estaban atrás de las lajas de revestimiento (Fotografía Maria Felicia Rega).

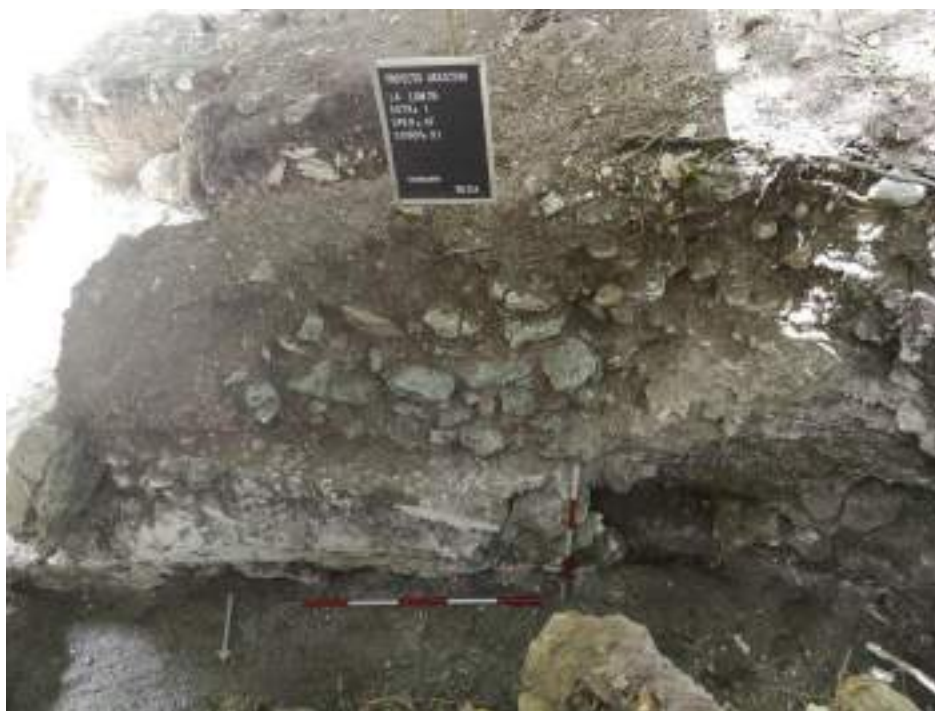
Figura VIII-7. Perfil sur del saqueo X1, Estructura I (Fotografía Maria Felicia Rega).

Se realizó el dibujo en papel milimetrado a una escala de 1:20, del perfil sur del saqueo 1. Para ello se utilizó un nivel óptico, estadia, cinta métrica, hilo y plomada. En cada una de las etapas, era bastante visible el muro de la fachada este del basamento de la Acrópolis, por lo que estos rasgos arquitectónicos fueron documentados en el perfil. Para tener una mejor idea del daño causado por los saqueos y contextualizar el perfil este respecto de toda la Acrópolis, se decidió realizar un corte este-oeste del basamento y las Estructuras III y IV. Este corte fue realizado a escala 1:50, atravesando algunos de los saqueos de estas estructuras. Además, para contar con más información de la Acrópolis, se decidió realizar el corte norte-sur, que atravesó las estructuras I y II. Además se realizó el registro fotográfico del saqueo X1 y de algunos saqueos adicionales.

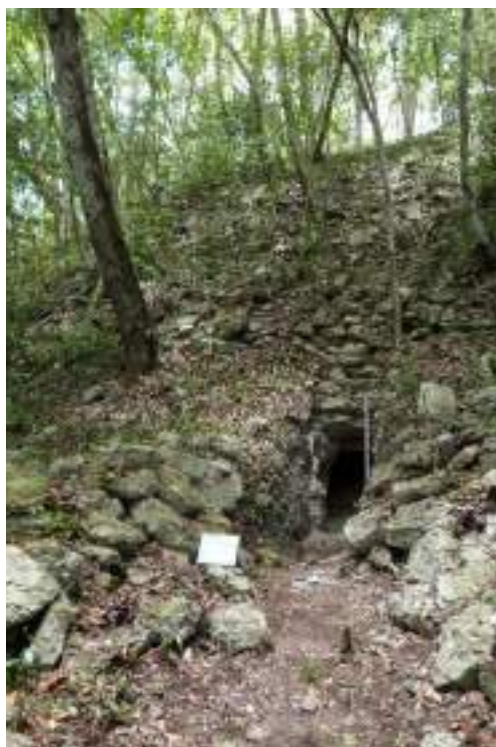
Figura IX-9: Op. 49 Sub. A-X1, entrada saqueo X1 (Fotografía Julio Cotom).

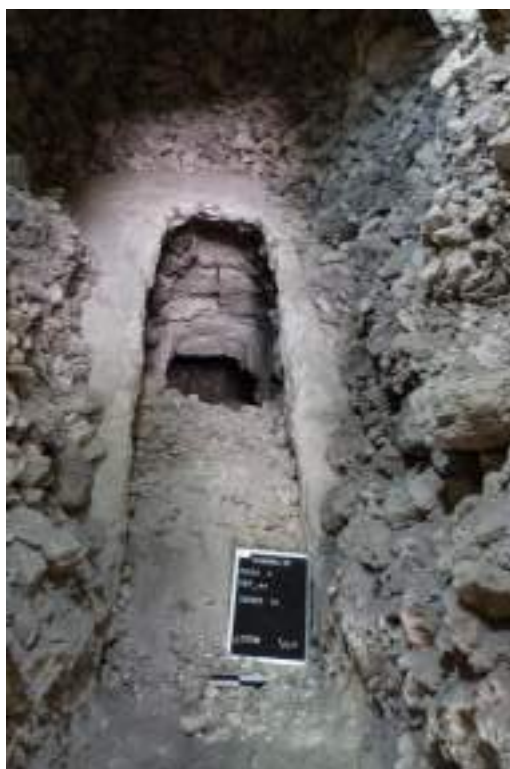
Figura IX-10. Op. 49 Sub. A-X1, en primer plano, muro estucado de la 3ra. etapa constructiva del basamento de la acrópolis. Nótese los escombros del saqueo en el túnel que perforó dicho muro (Fotografía Julio Cotom).

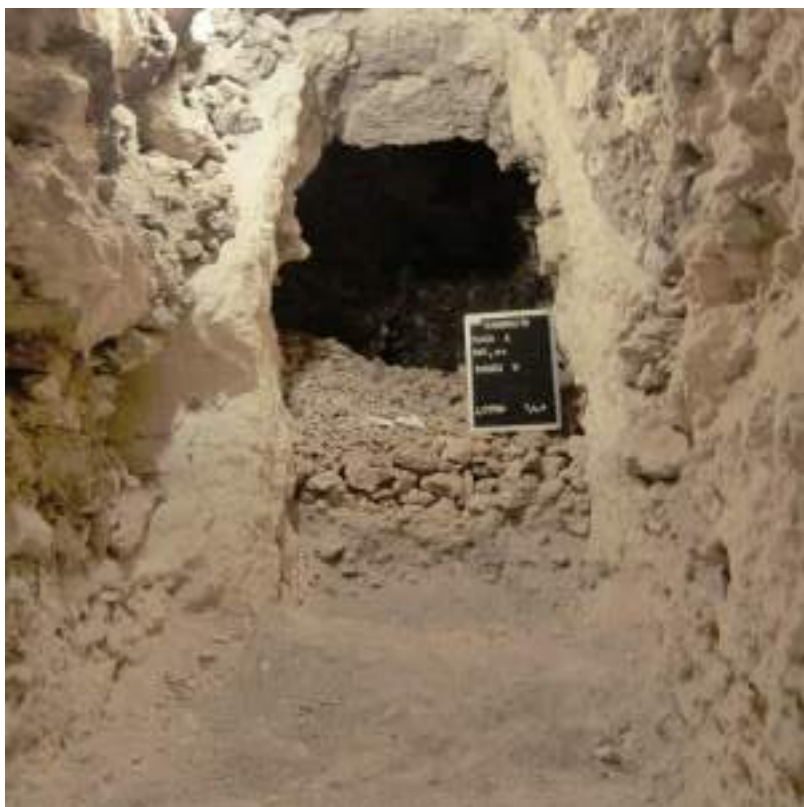
Figura IX-11. Op. 49 Sub. A-X1, en primer plano, muro estucado de la 2ra. etapa constructiva del basamento de la Acrópolis. Nótese la moldura remetida y los escombros del saqueo en el túnel que perforó dicho muro (Fotografía Julio Cotom).

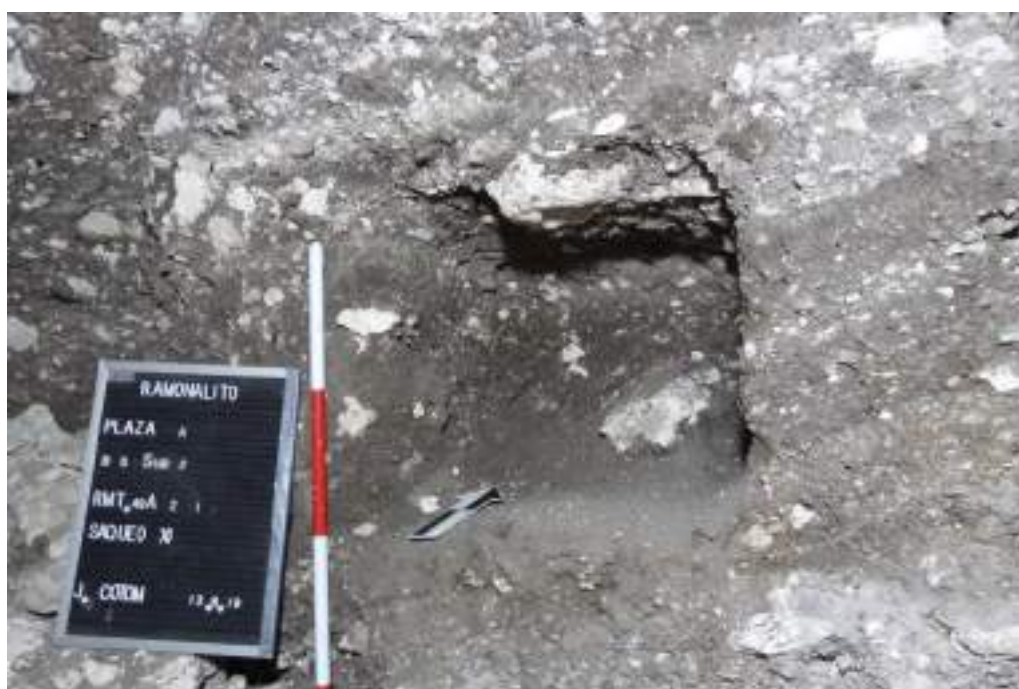
Figura IX-12. Op. 49 Sub. A-2, cala realizada en relleno de la 2da. etapa constructiva del basamento de la Acrópolis (Fotografía Julio Cotom).

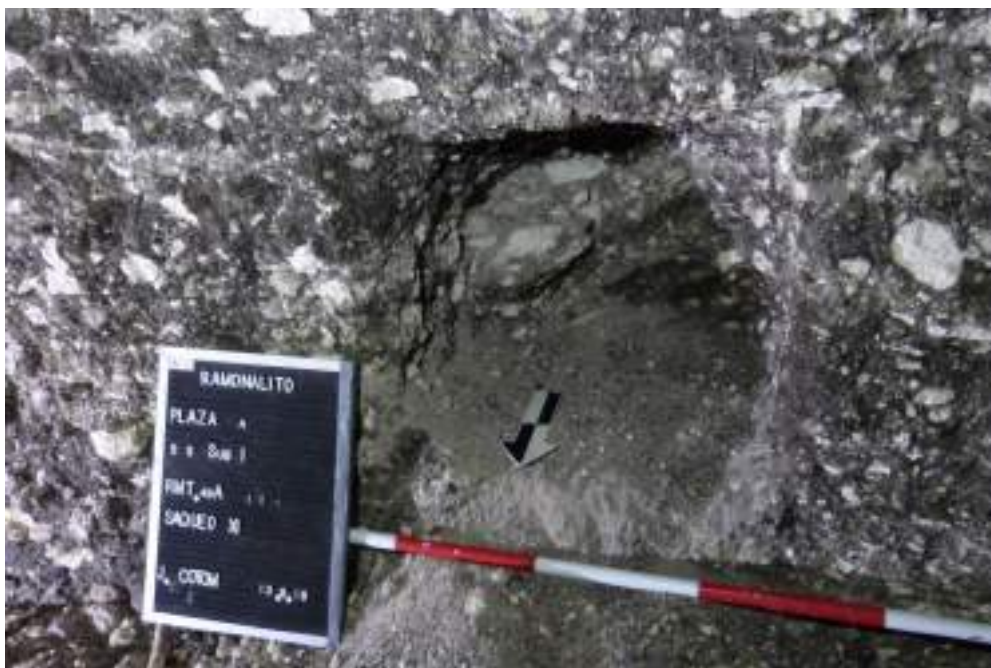
Figura IX-13. Op. 49 Sub. A-1, cala realizada en relleno de la 1ra. etapa constructiva del basamento de la Acrópolis (Fotografía Julio Cotom).

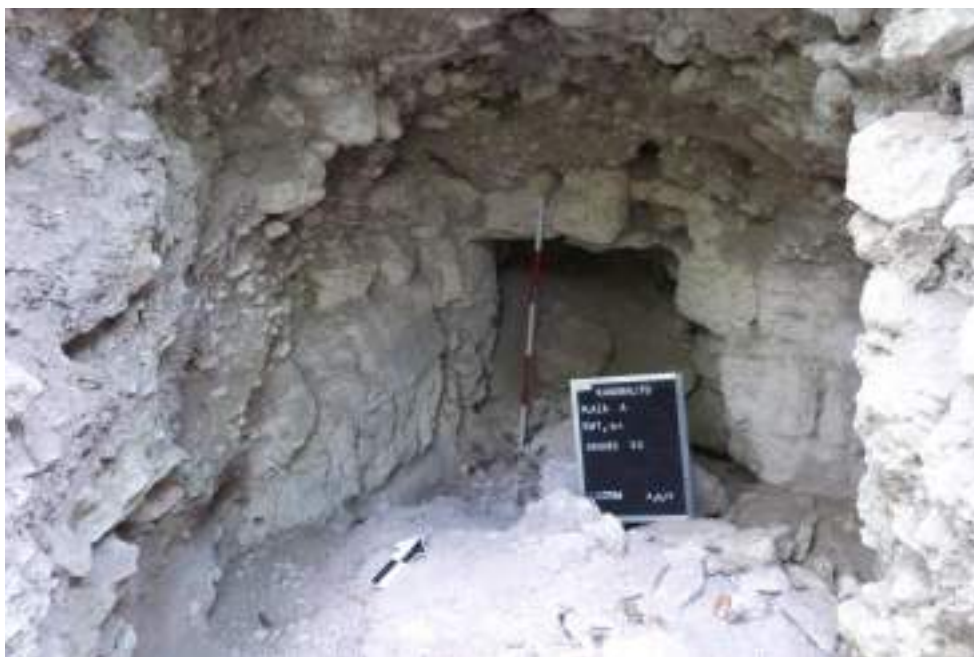
Figura IX-15. Op. 49 Sub. A-X2, posible esquina remetida, con uno de los muros perforado (Fotografía Julio Cotom).

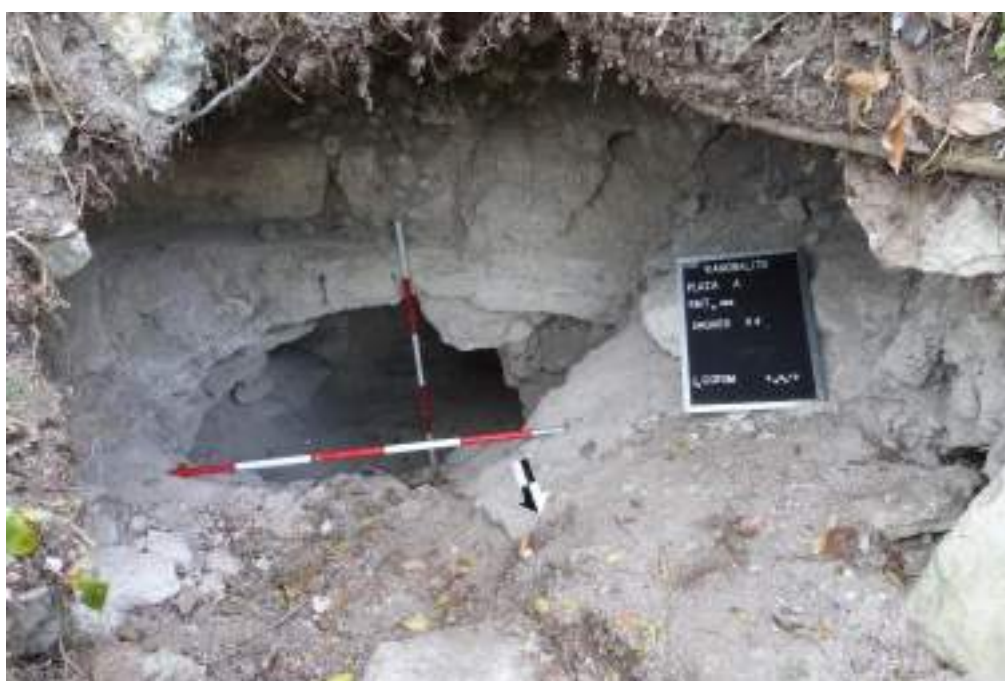
Figura IX-18. Op. 49 Sub. B-X4, escalones de subestructura en saqueo X4, Estructura I (Fotografía Julio Cotom).

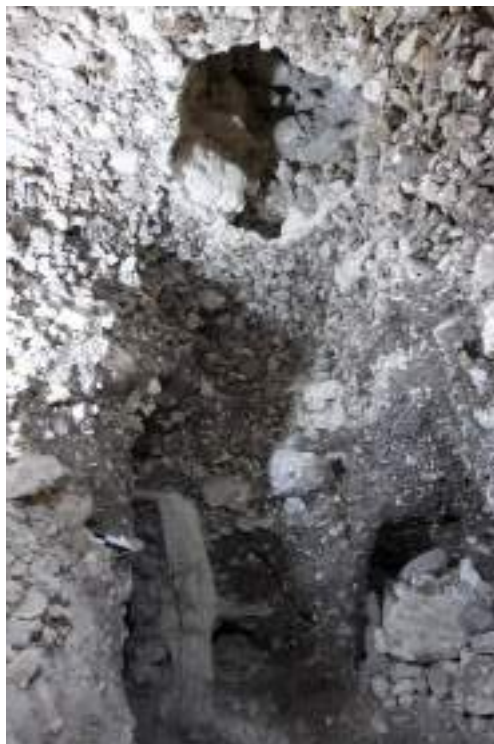
Figura IX-21. Op. 49 Sub. A-X1, véase los dos rellenos distintos de la 2da. etapa constructiva y la perforación del piso, arriba en la imagen (Fotografía Julio Cotom).

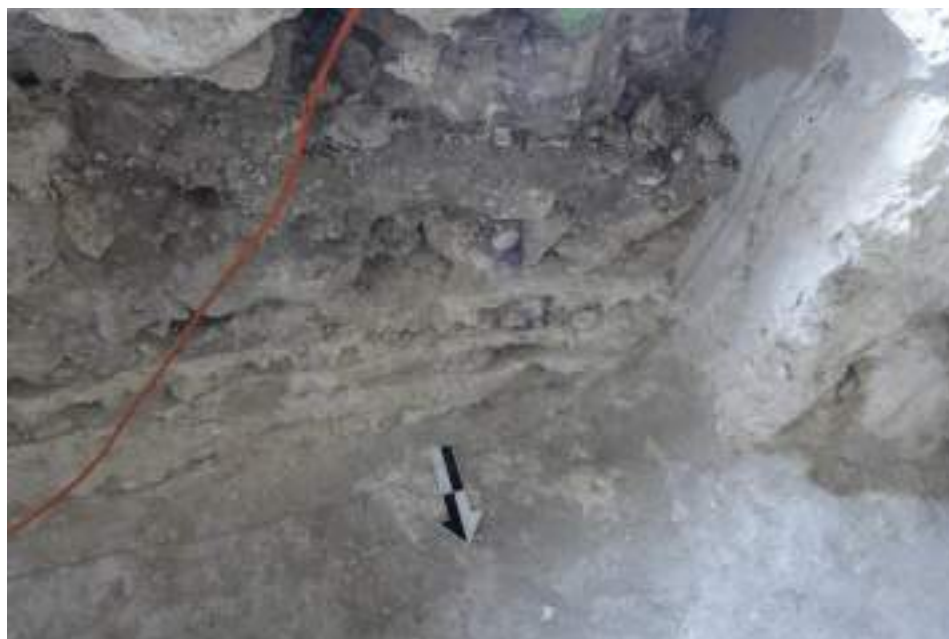
Figura IX-23. Op. 49 Sub. A-X1, detalle de la secuencia de pisos asociados con la 2da. etapa del basamento de la Acrópolis (Fotografía Julio Cotom).

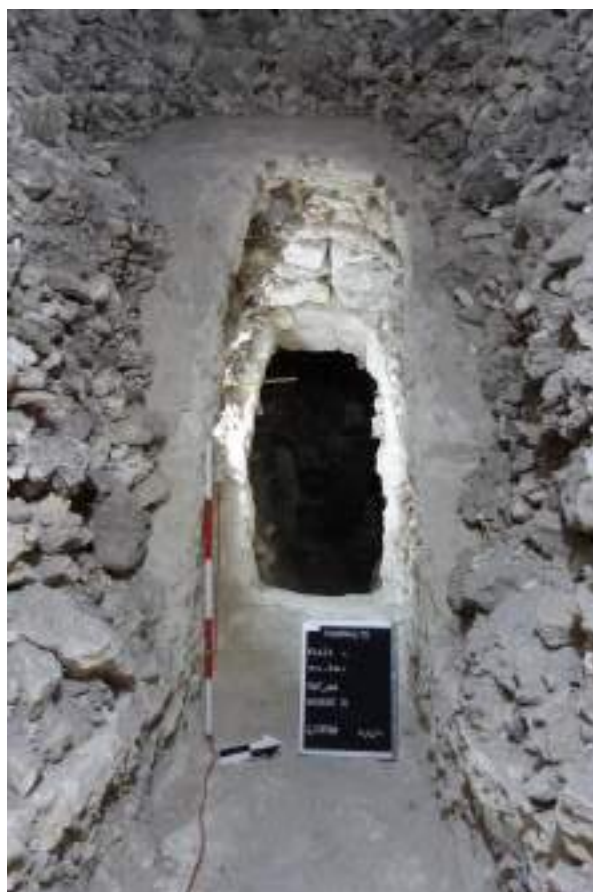
Figura IX-24|Op. 49 Sub. A-X1, cuerpo en delantal de 3ra. etapa constructiva del basamento de la Acrópolis perforado por el túnel de saqueo. Véase el relleno de la 4ta. etapa (Fotografía Julio Cotom).

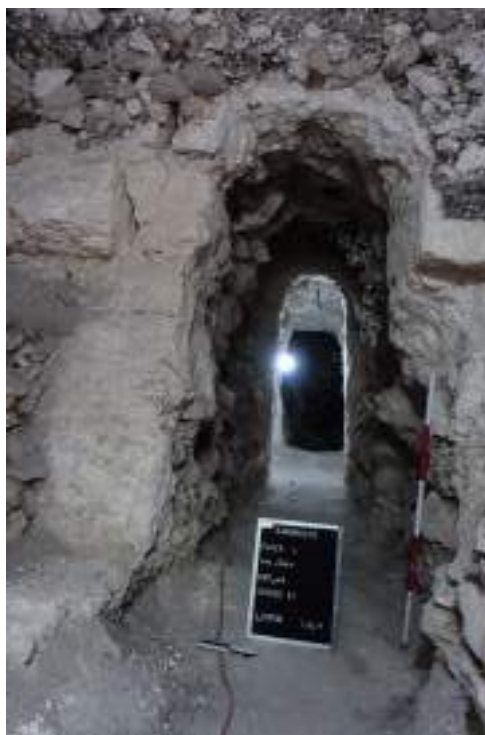
Figura IX-25. Op. 49 Sub. A-X1, cuerpo en delantal de 4ta. etapa constructiva del basamento de la Acrópolis perforado por el túnel de saqueo. Véase parte del relleno de la 5ta. etapa (Fotografía Julio Cotom).

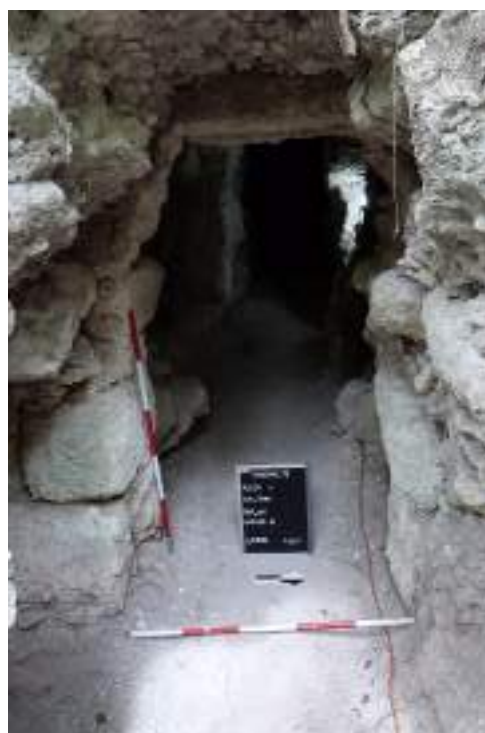
Figura IX-26. Op. 49 Sub. A-X1, muro en talud de la 5ta. etapa constructiva del basamento de la Acrópolis perforado por el túnel de saqueo (Fotografía Julio Cotom).

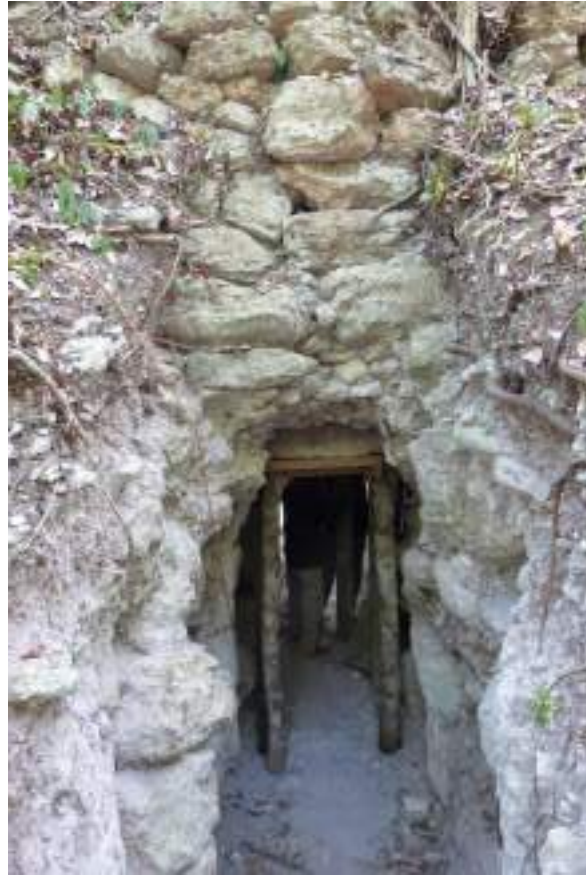
Figura IX-27. Op. 49 Sub. A-X1, detalle del muro en talud de la 6ta. etapa constructiva, nótese el apuntalado en la entrada del túnel de saqueo (Fotografía Julio Cotom).

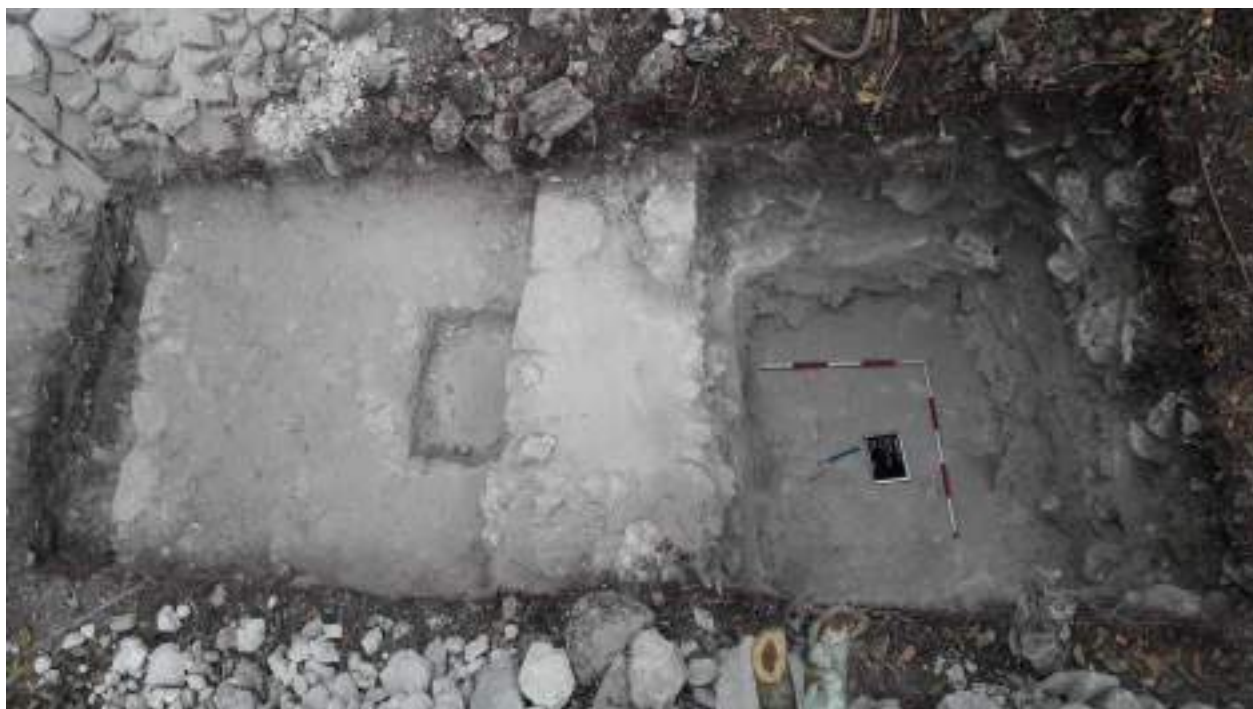
Figura X-9. Vista de la Unidad 1. Al sur se ve la orilla de la pequeña plataforma de la entrada. Luego se ve el muro de contención central del Clásico Tardío con su registro. En la parte norte, la excavación más profunda, con varios pisos y rellenos del periodo Preclásico Tardío (Fotografía Jakub Adámek).

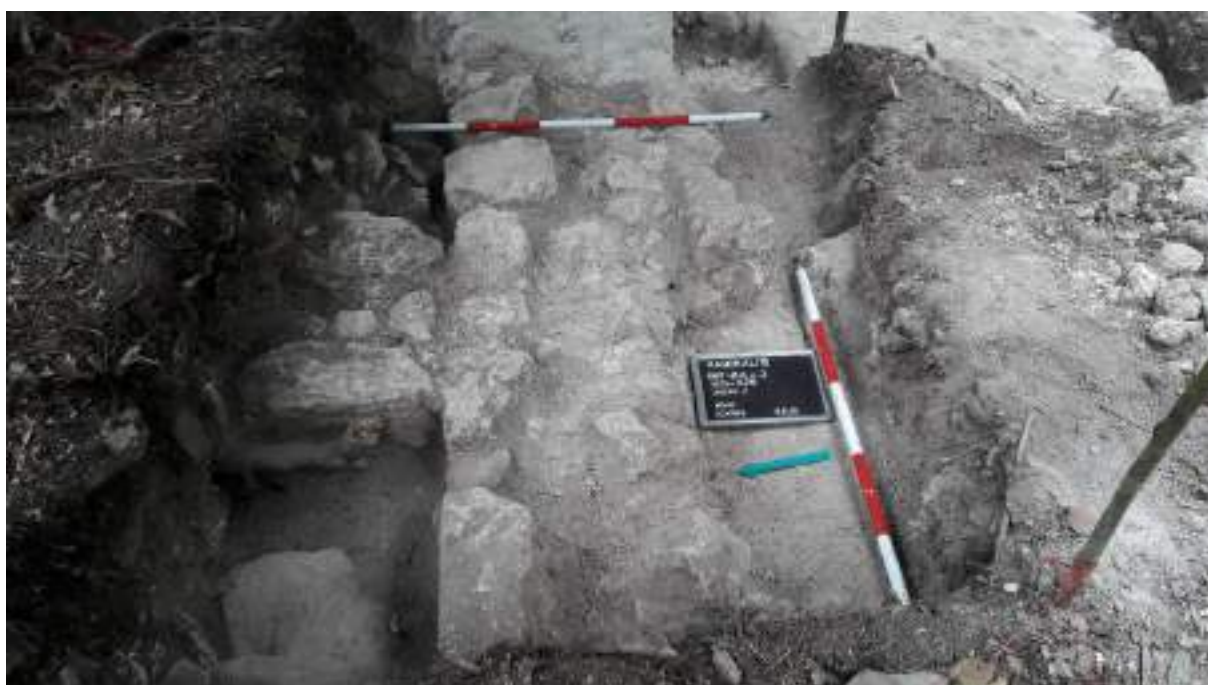
Figura X-10. Muro de contención central en la Unidad 2, que claramente une ambas unidades en la misma dirección y cruza todo el edificio (Fotografía Milan Kováč).

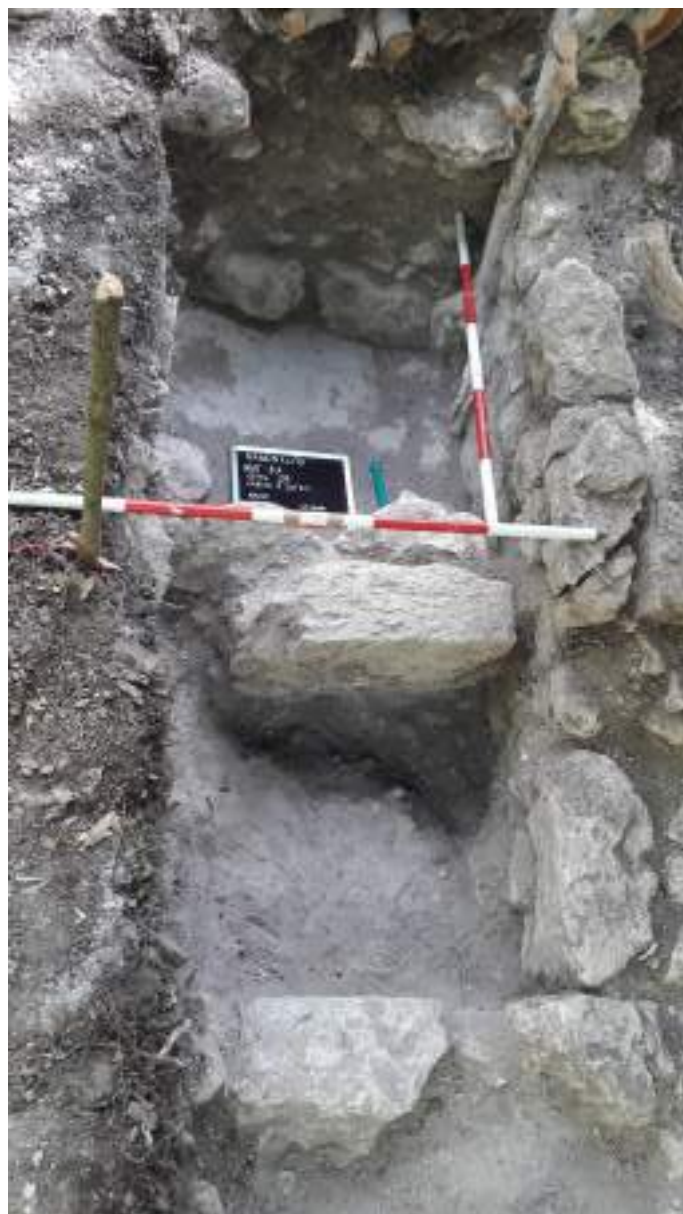
Figura X-11. Unidad 3 que muestra el muro pegado a 90 grados al muro de contención central, formando probablemente un espacio habitacional o su base (Fotografía Milan Kováč).

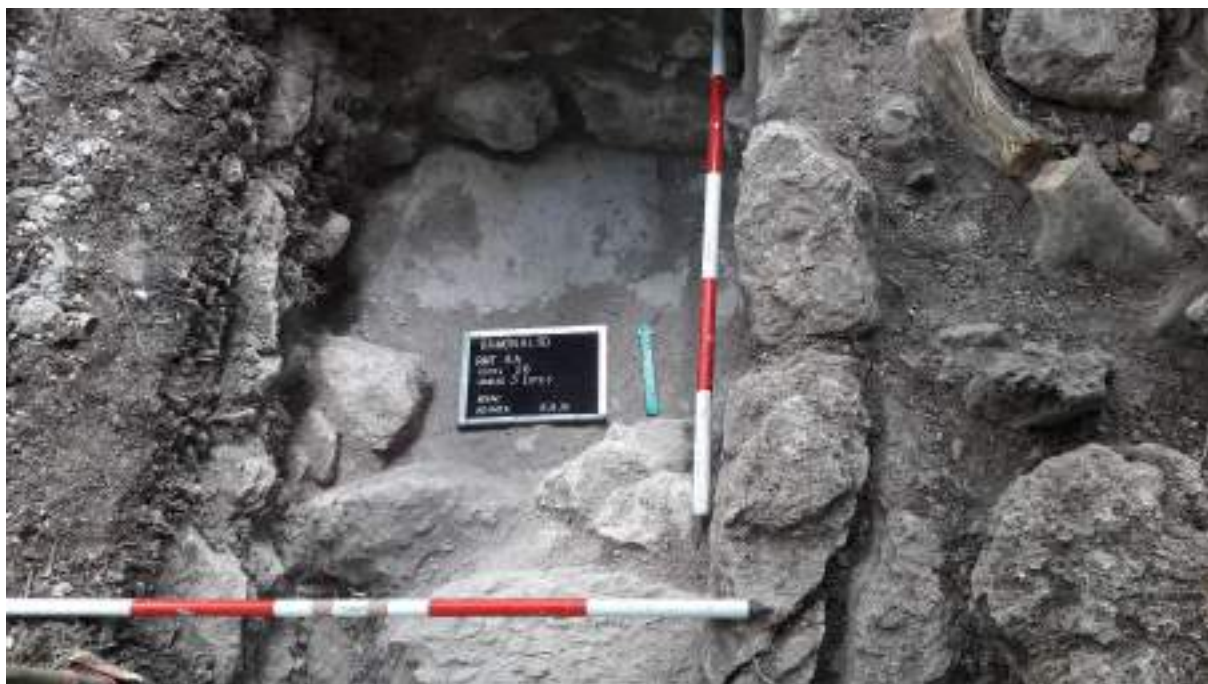
Figura X-12. Parte norte de la Unidad 3 donde se observa claramente que sobre el piso del periodo anterior (Preclásico) se construyeron (del material sacado del edificio viejo), nuevos muros de contención en el Clásico Tardío (Terminal) con el propósito de remodelación del edificio antiguo. Dos fases constructivas muy distantes temporalmente (Fotografía Milan Kováč).

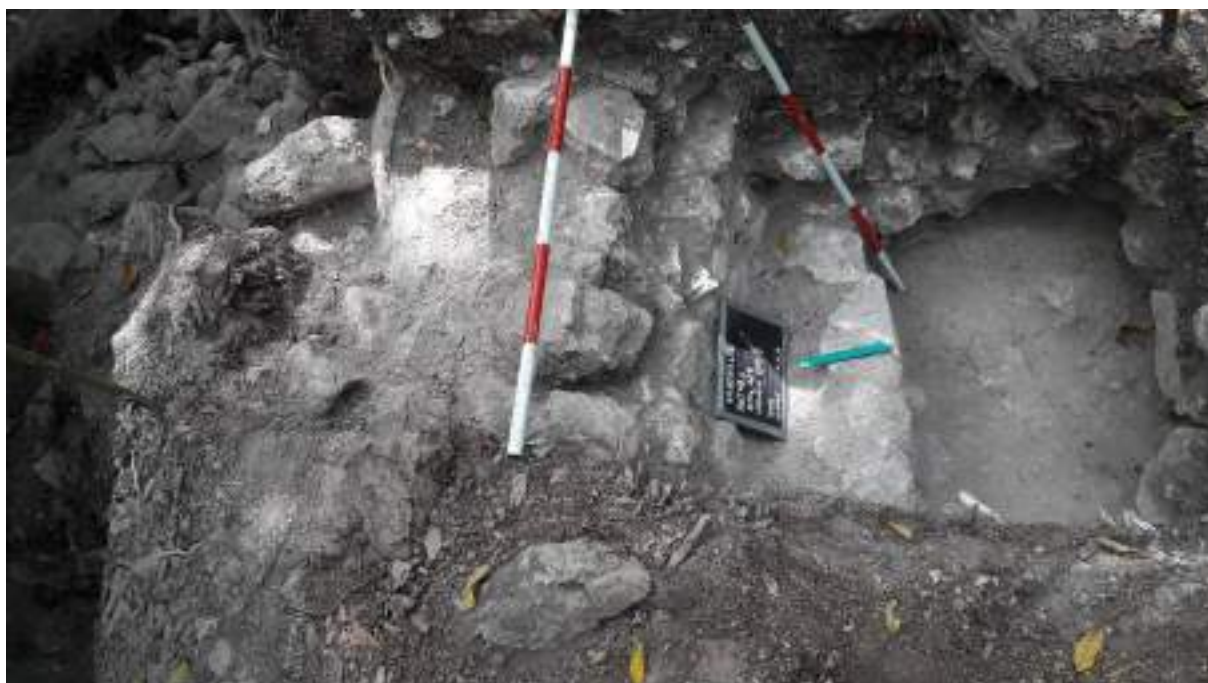
Figura X- 13. Unidad 4 que muestra la forma a altura del muro central que sirvió como crestería o soporte constructivo en la cima del edificio (Fotografía Milan Kováč).

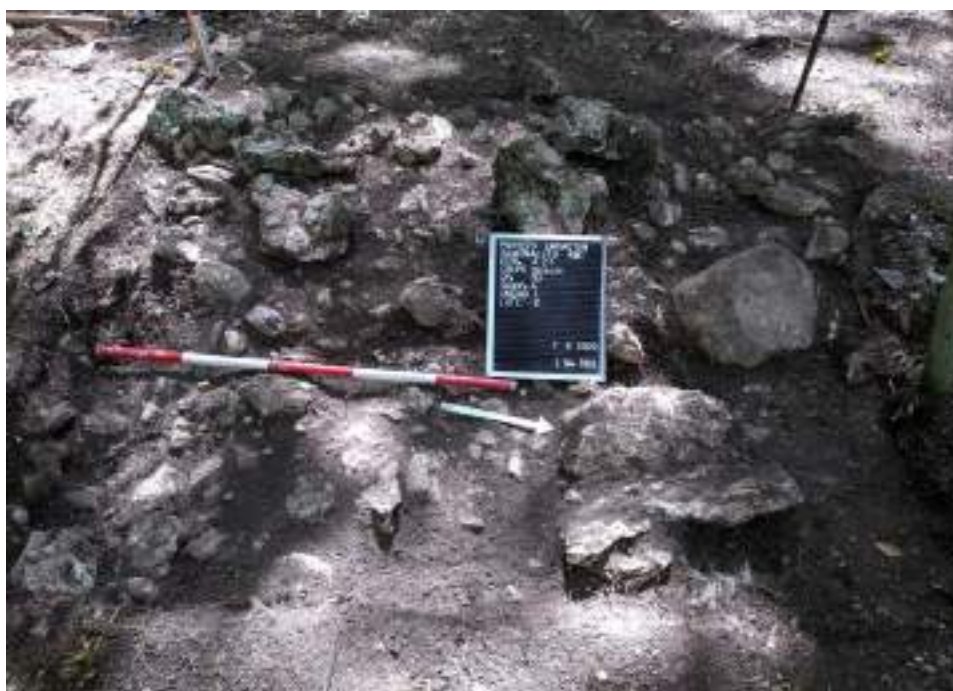
Figura XI-2. RMT 50A-1-2, se observa la alineación formada por rocas de diferentes tamaños, no consolidados (Fotografía Leticia M. Ros).

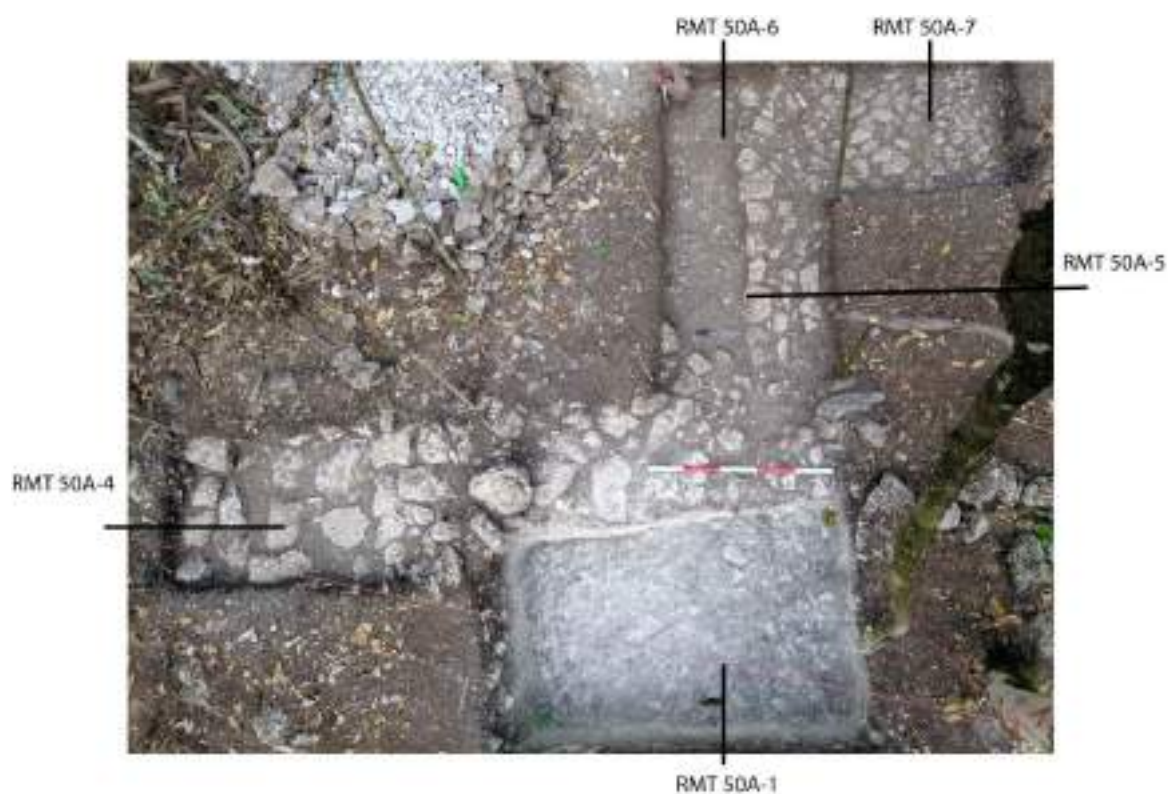
Figura XI-3. Fotografía de planta de las unidades RMT 50 A-1, 4, 5, 6 y 7. Nótase la alineación de rocas en las unidades 1 y 4 (Fotografía Leticia M. Ros).
