# NUEVAS EXCAVACIONES EN UAXACTUN X.

TEMPORADA DE CAMPO 2019

Milan Kováč, Dora Maritza García Patzán y Sandra Ventura

Bratislava, 2020

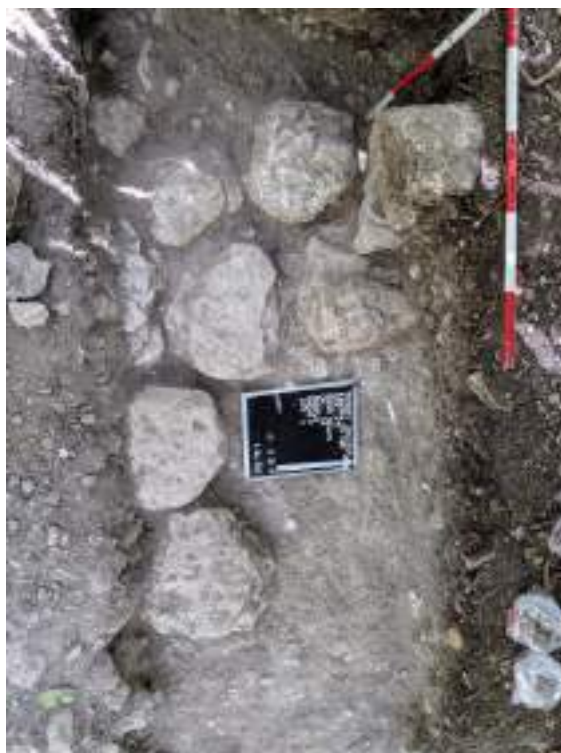
Figura XI-7. Sección norte de la unidad RMT 50A-1-4 (Fotografía Leticia M. Ros).

Uno de los hallazgos más relevantes de la unidad es el posible altar ubicado en el lote 4 de la unidad RMT 50A-2 (Figura XI-7 y 9), sin embargo no se encontró evidencia de uso o rasgo de quema en el estrato. Las investigaciones realizadas en esta temporada se centraron en la ocupación más tardía del Grupo Tecolote (Clásico Tardío), en el que se observa el cierre de espacios públicos, como es común en el periodo.

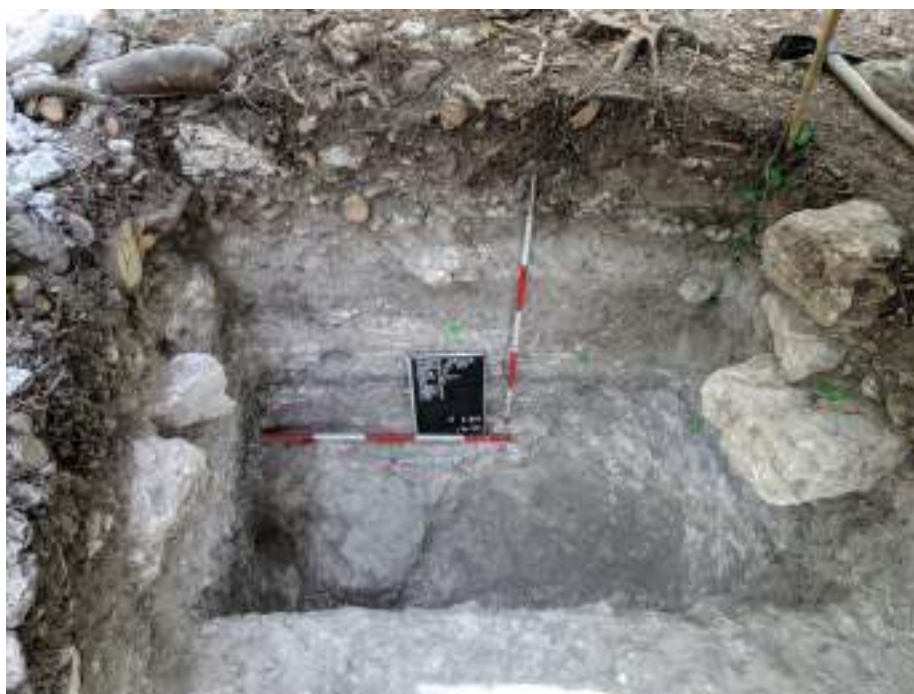
Figura XI-10. Vista desde el Este de la unidad RMT 50A-1-11. Nótese la irregularidad del estrato (Fotografía Leticia M. Ros).

Las unidades RMT 50A-5 y 6 permitieron identificar la finalización del empedrado del lado sur. La unidad RMT 50A-7 mostró la continuación del mismo empedrado del lado norte, esta última separada por 0.20 m al este de la unidad RMT 50A-3. En la unidad RMT 50A-2 se observa el inicio de la Estructura XXVII por un pequeño escalón al este (Figura XI-6) seguido del relleno hasta encontrar la cima de la estructura. El lote 4 de la misma unidad presentó 11 rocas de gran tamaño asociadas a un piso muy deteriorado (Figura XI-7 y 9). A partir del relleno del lote 5 (Figura XI-8) únicamente se continuó excavando 1 m del lado oeste de la unidad. La unidad se cerró en el lote 11 donde se llegó a la roca madre, haciendo un registro de 0.50 m de profundidad (Figura XI-10).

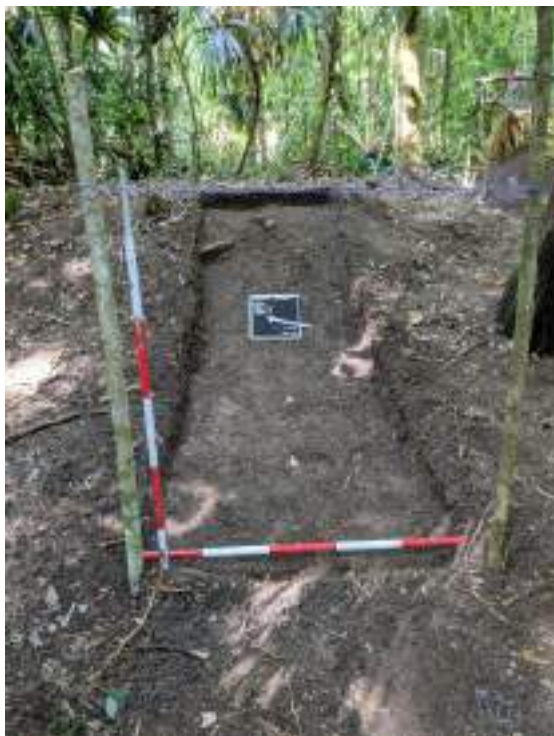
Figura XII-2. Fotografía tomada desde el este de la unidad SUN 53A-1 mostrando el lote 2. Nótese la pendiente (Fotografía Leticia M. Ros).

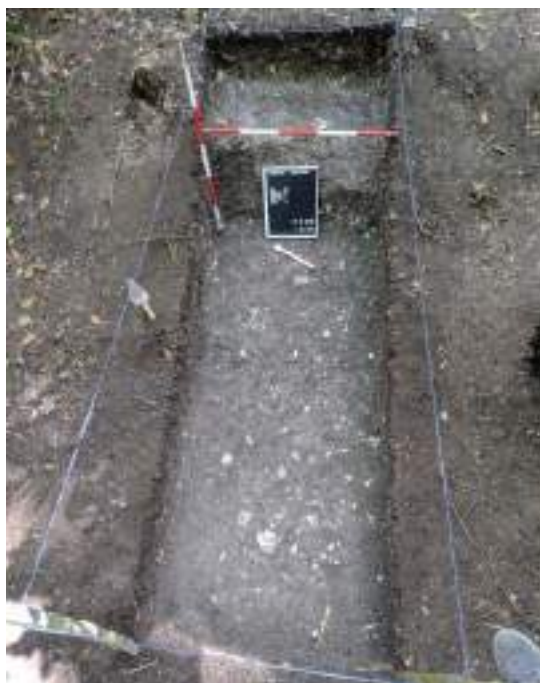
Figura XII-3. Fotografía tomada desde el este de la unidad SUN 53A-1 mostrando el lote 3 (al este) dejado como testigo para su documentación y el lote 4 en el resto de la unidad (Fotografía Leticia M. Ros).

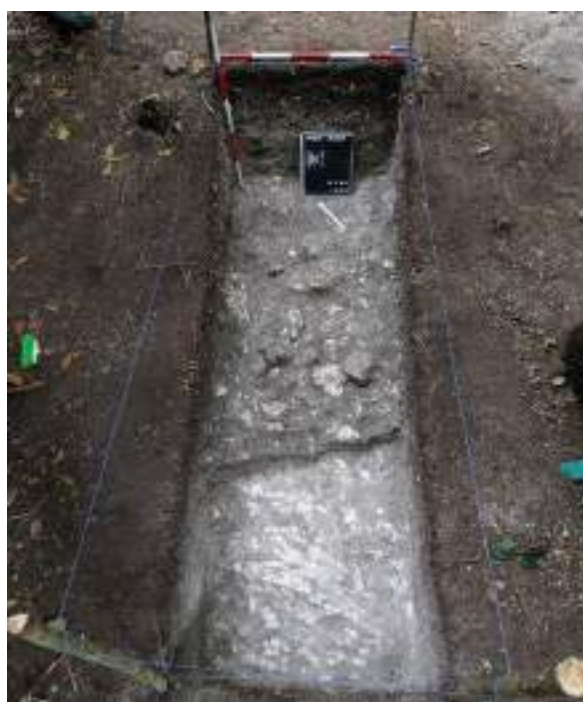
Figura XII-4. Fotografía tomada desde el este de la unidad SUN 53A-1 mostrando el lote 5 de rocas (al este) y al oeste (abajo) el lote 6 identificado como roca madre (Fotografía Leticia M. Ros).

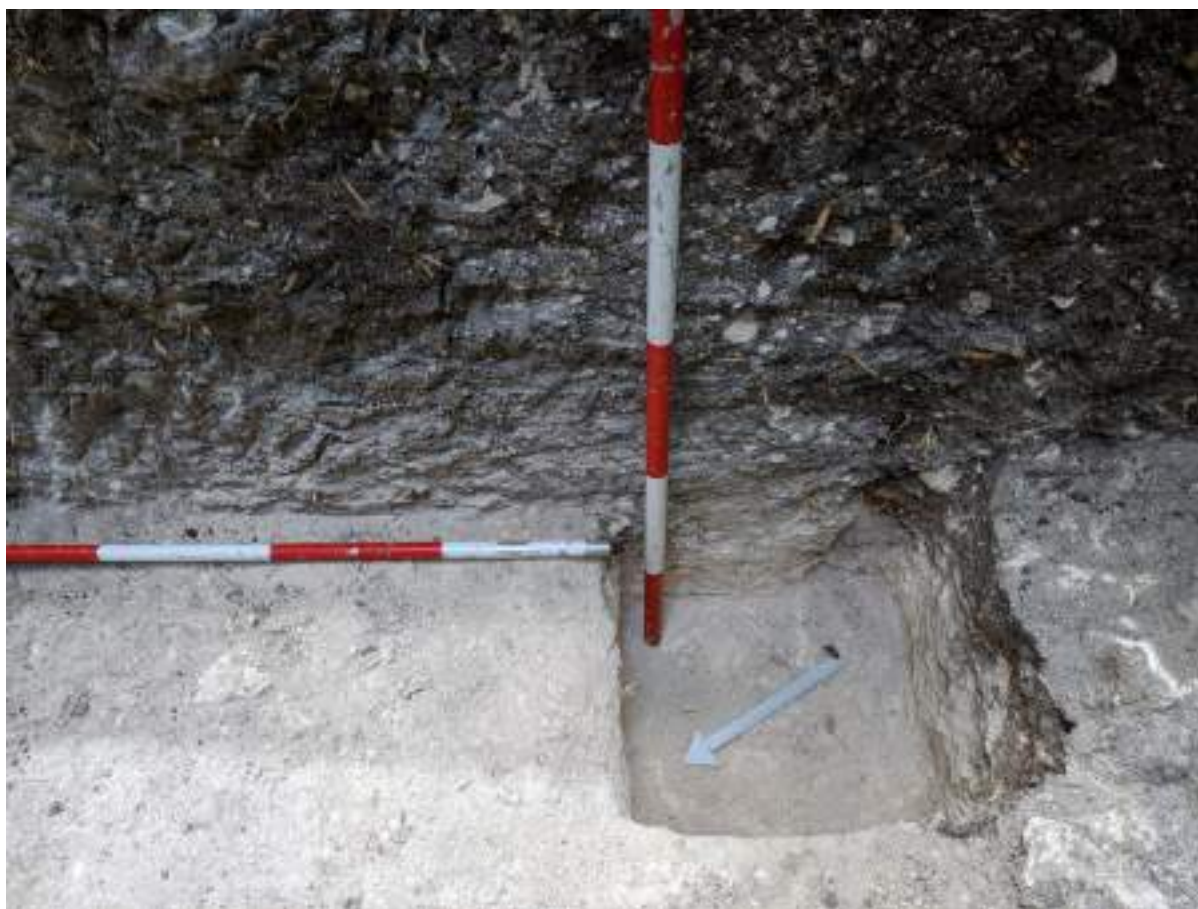
Figura XII-9. Registro realizado en el lote 7 de la unidad SUN 53A-1 sobre el cual se encontró el inicio del estrato 3 de las unidades SUN 53A1 y 2. Nótese la ausencia del estrato en la esquina suroeste (Fotografía Leticia M. Ros).

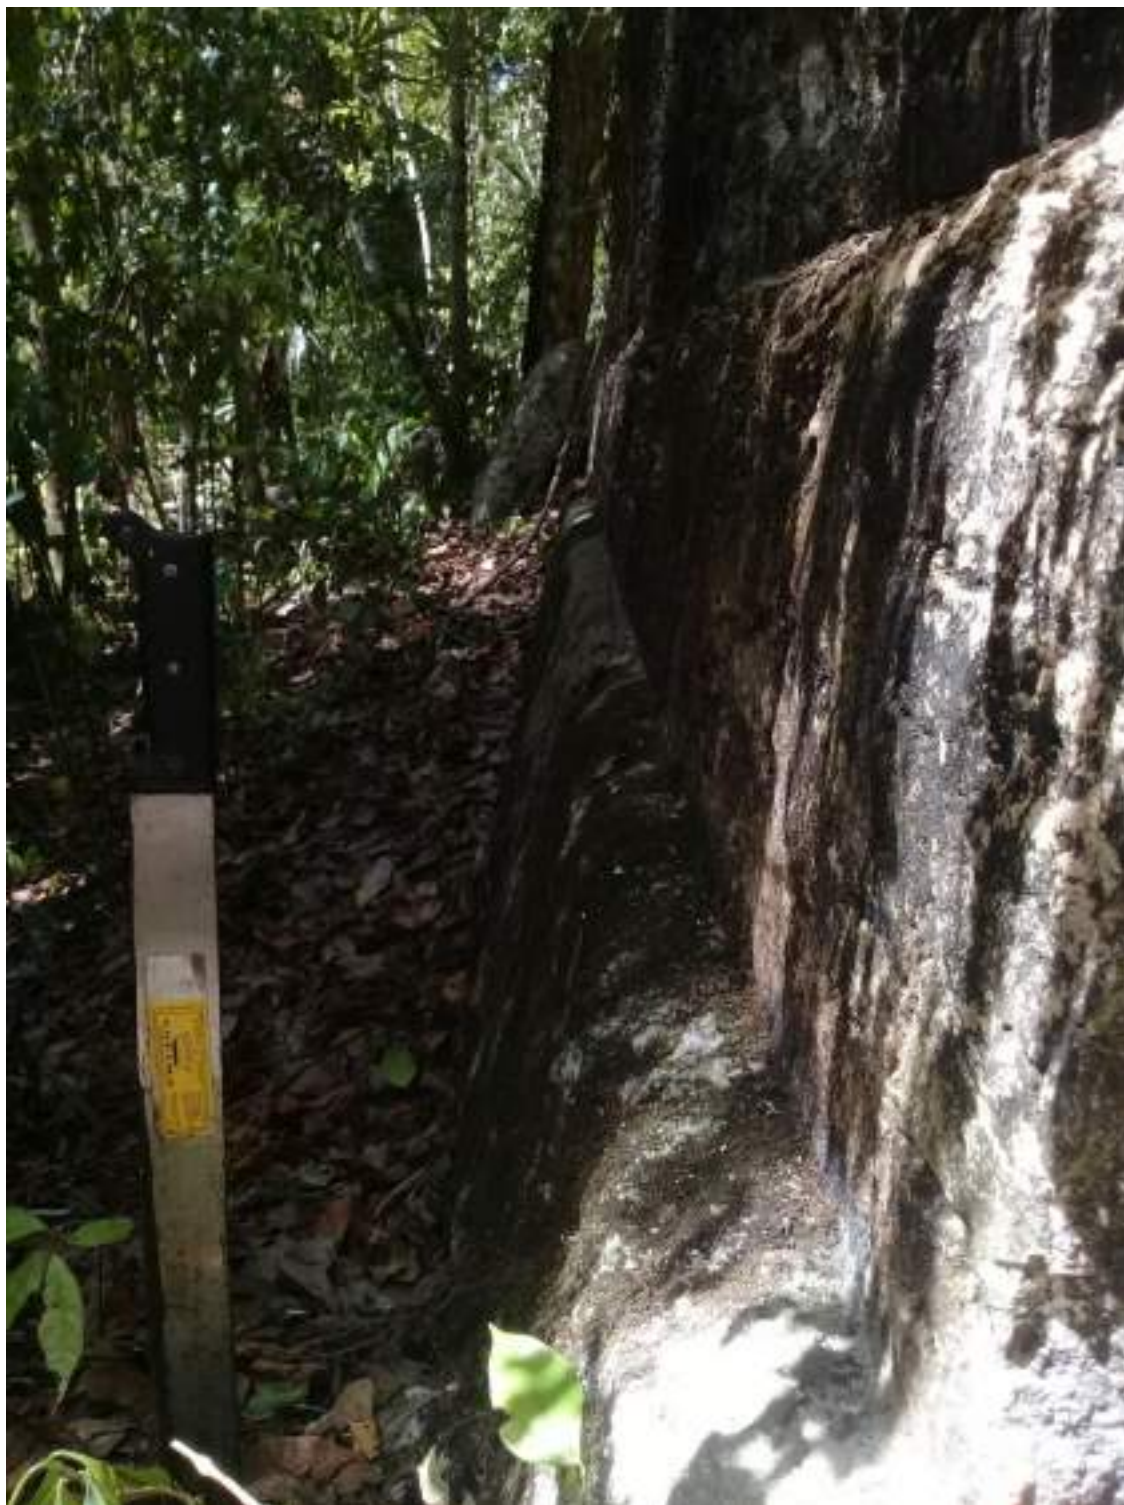
Figura XVI-8. Fachada inferior preservada de la Estructura RNE22-I, la escala es un machete de 70 cm de longitud (Fotografía Tomás Drápela).

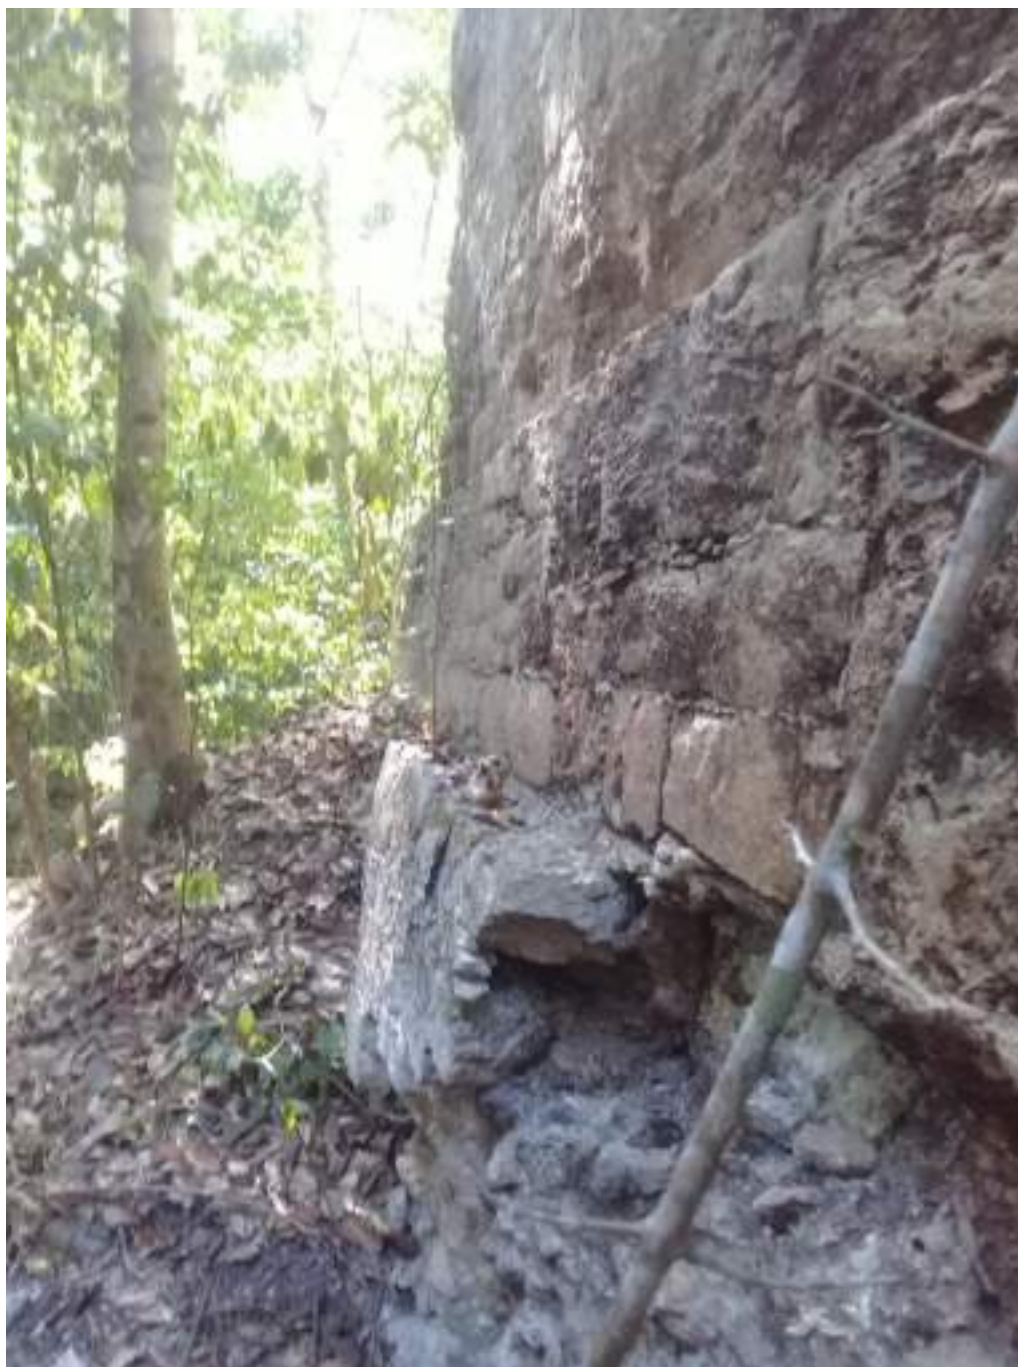
Figura XVI-9. Fachada inferior preservada de la Estructura RNE22-X, la escala es un machete de 70 cm de longitud (Fotografía Tomás Drápela).

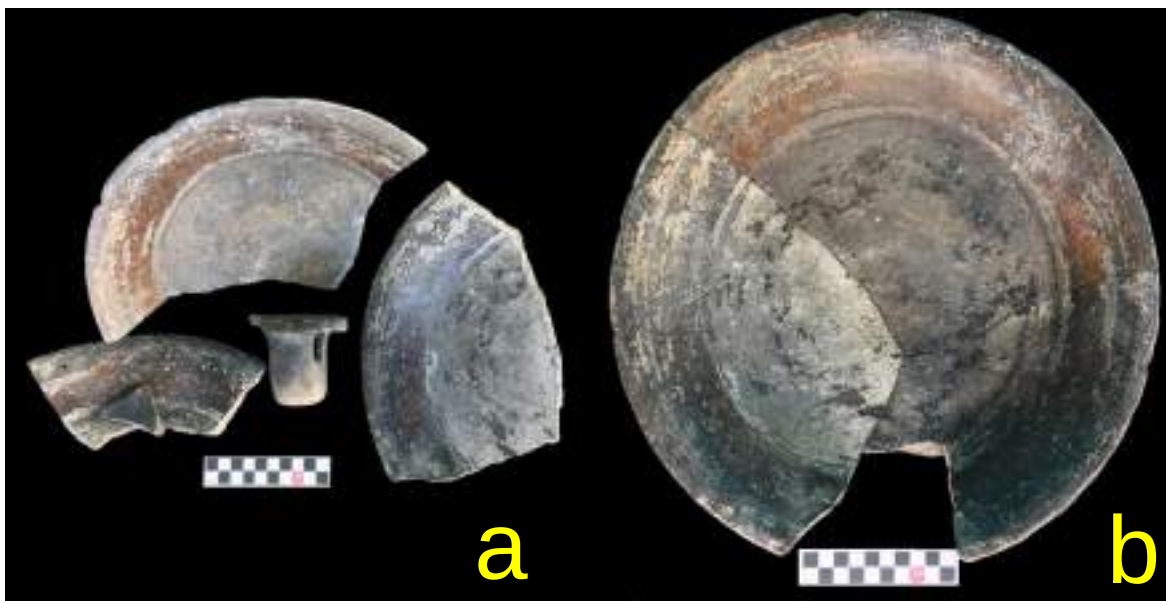
Figura XX-11. Vasija Registro no. 17.7.112.1, a) pieza fragmentada y b) pieza adherida (Fotografía Enrique Zambrano).

| <b>FICHA CLÍNICA</b> | | | | | | | | | |
|---|---|---|---|---|---|---|---|---|---|
| Fragmentación | <b>X</b> | Pérdidas | | <b>Comentarios generales:</b><br>Vasija incompleta y fragmentada en 5 piezas, presenta un 65% de buen estado de conservación.<br>Uno de sus fragmentos presenta una grieta en la parte de la base. | | | | | |

| <b>FICHA CLÍNICA</b> | | | | | | | | | |
|---|---|---|---|---|---|---|---|---|---|
| <b>Comentarios generales:</b><br>Limpieza mecánica-química con palillos, algodón, agua desmineralizada y alcohol mezclados al 50%<br>Adhesión de fragmentos con Paraloid B-44 disuelto al 20% en acetona.<br>(ver infra figura XX-11) | | | | | | | | | |

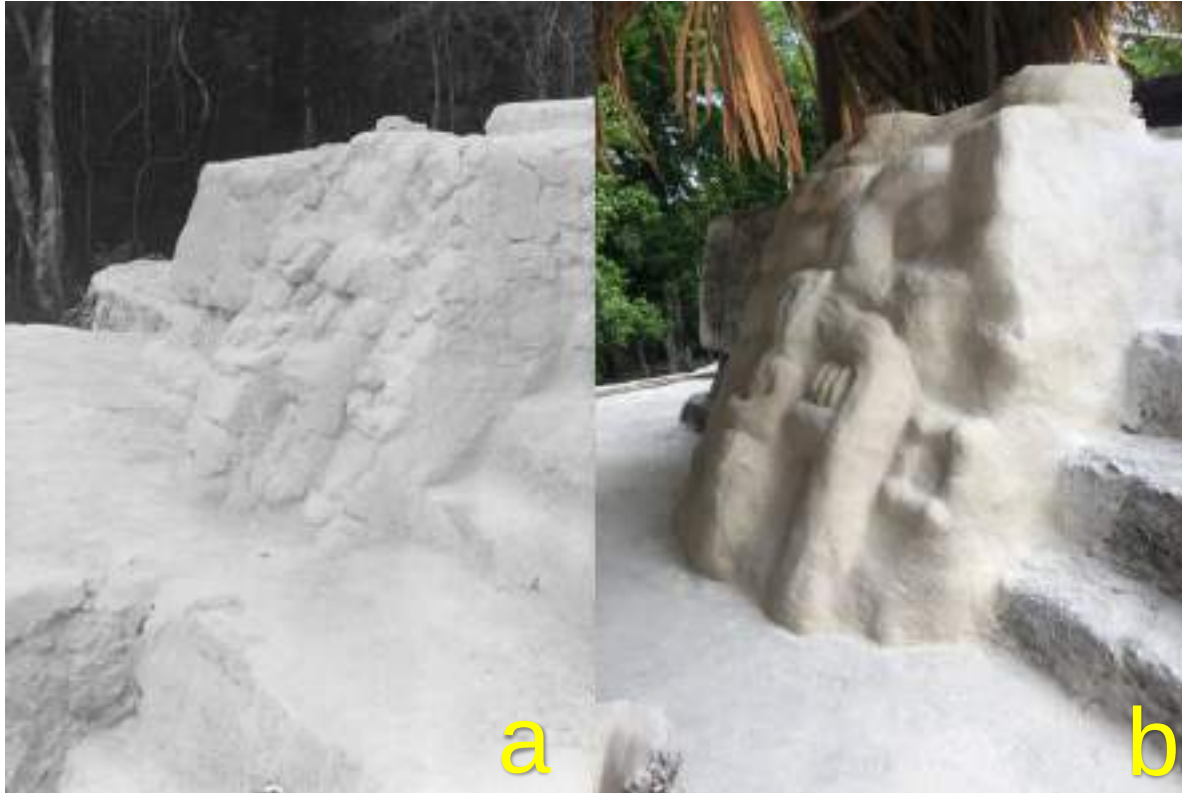
Figura XXI-8. a) fotografía antigua del mascarón 17 (Foto tomada de Institución Carnegie de Washington, crédito Universidad de Harvard) y b) restauración final por PARU (Fotografía Enrique Zambrano).

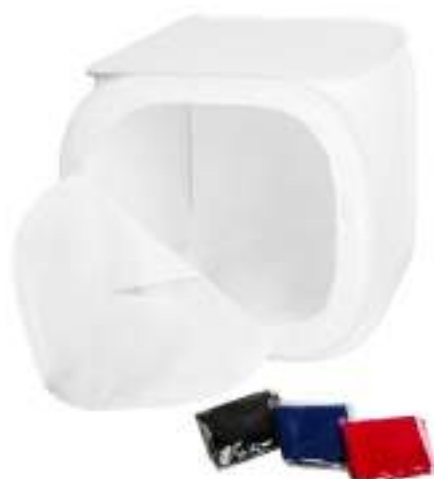
Figura XXII-6. Caja de fotos difusa de tamaño 75 x 75.

Las carpas de fotos difusas son una herramienta ideal para fotografiar artefactos sin reflejos no deseados: objetos de porcelana y vidrio, joyas, minerales, objetos de metal y otros materiales brillantes (Figura XXII-6). Todas las paredes de la carpa transmiten luz y dispersan la luz de manera uniforme, por lo que se puede iluminar fácilmente el objeto fotografiado y lograr un resultado profesional.

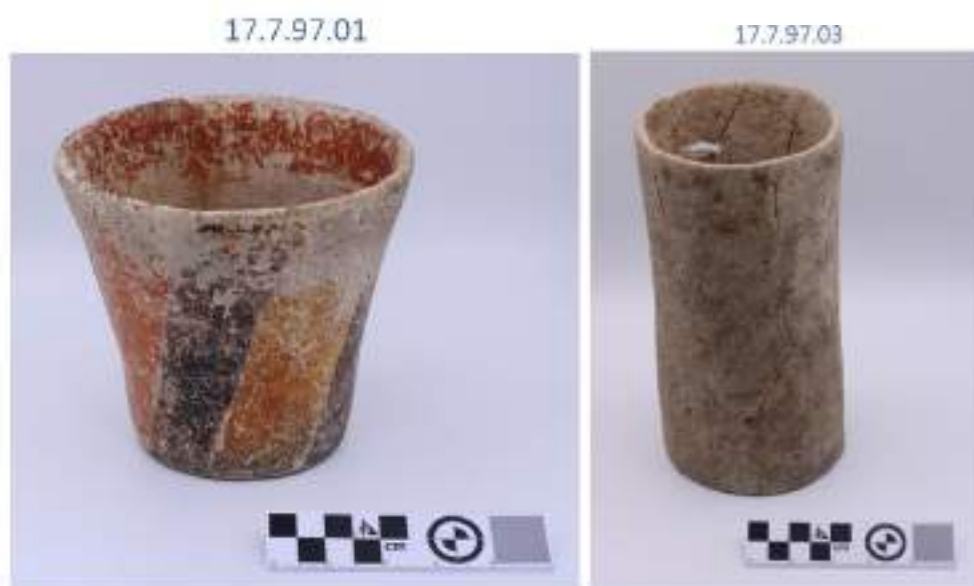
Figura XXII -12. Vasos sencillos aptos para fotogrametría (Fotografía Jakub Spoták).

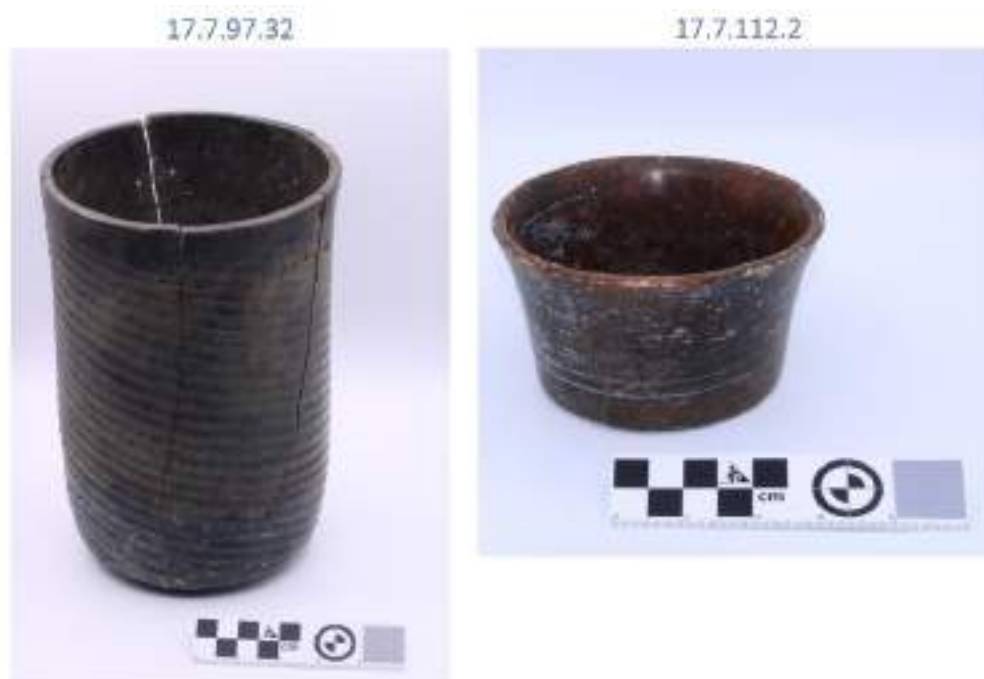
Figura XXII-13. Piezas brillantes de color obscuro (Fotografía Jakub Spoták).

Algunos tipos de vasijas, tuvieron características más difíciles, no solo para la fotogrametría sino también para la fotografía clásica de catálogo. Se trata de piezas con un acabado obscuro y brillante (Figura XXII-13). Además del problema de la iluminación adecuada también se tuvo problemas con el reflejo de la luz, si el flash se activó accidentalmente. El flash es necesario para iluminar las partes inferiores de vasijas sino se tiene suficiente luz. De esta forma, es posible que el software fotogramétrico no identifique bien los píxeles de luz y puede haber un problema al vincular las fotos.

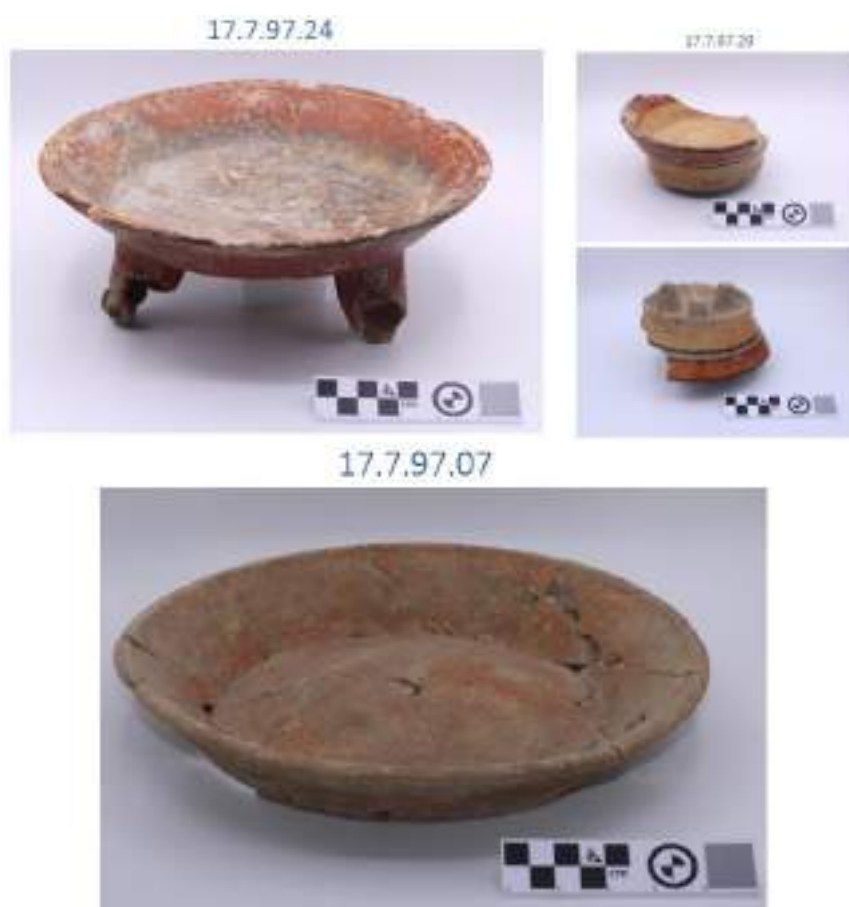
Figura XXII-14. Un plato poco profundo y un plato de tres soportes, cuya fotogrametría usando la base giratoria es exigente (Fotografía Jakub Spoták).

El problema principal de la fotogrametría ocurre con objetos poco profundos. El método de la plataforma giratoria requiere que gire el sujeto después de dos niveles de disparo (aproximadamente 30 °) y realice dos niveles de disparo desde abajo. Sin embargo, para *Metashape*, existe un problema al unir estos dos grupos, ya que la parte superior e inferior se unen solo en una parte delgada del borde de la pieza. Por lo tanto, al procesar es recomendable crear marcadores que ayudarán al software a conectar correctamente las fotos entre sí. También existe un problema con la correcta iluminación de la parte inferior de los platos (especialmente los platos de tres soportes).

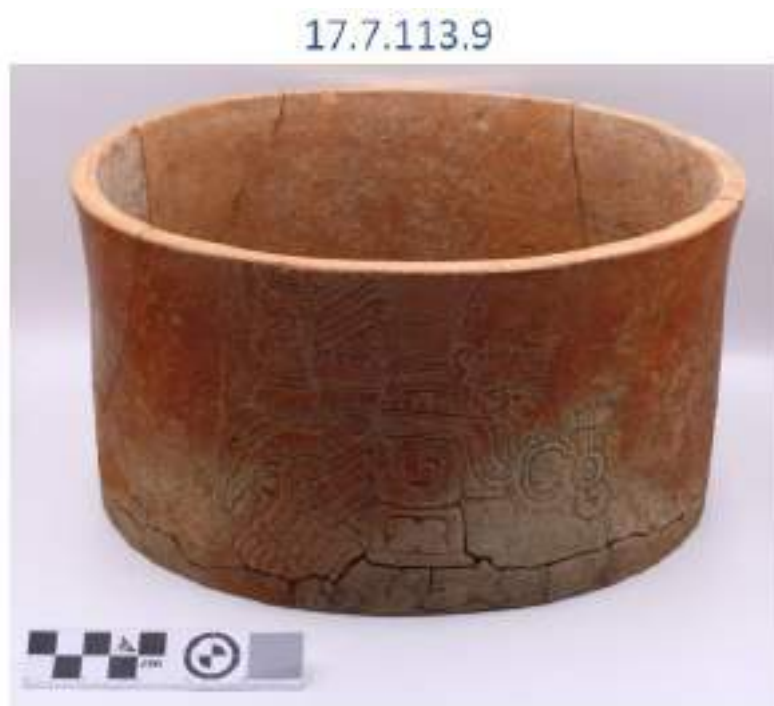
Figura XXII-15. Cerámica grabada, que se puede utilizar para crear fotografías desplegables mediante fotogrametría (Fotografía Jakub Spoták).

La fotogrametría de artefactos, especialmente de vasos permite, además de crear un modelo 3D del objeto, otros usos. En el caso de la cerámica pintada (Figura XXII-16) o de otra forma modificada (Figura XXII-15), es posible crear a partir del modelo fotogramétrico la denominada fotografía *Roll-out*, que se puede utilizar en el análisis de la iconografía o de los datos epigráficos que tenga una vasija.

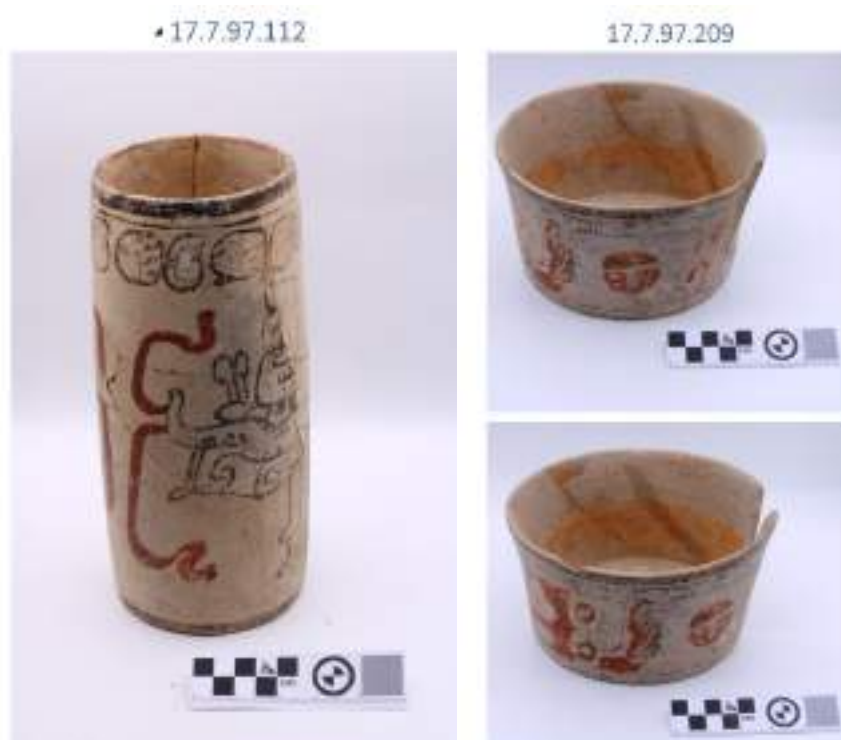
Figura XXII-16. Cerámica pintada, que se puede utilizar para crear fotografías desplegables mediante fotogrametría (Fotografía Jakub Spoták).

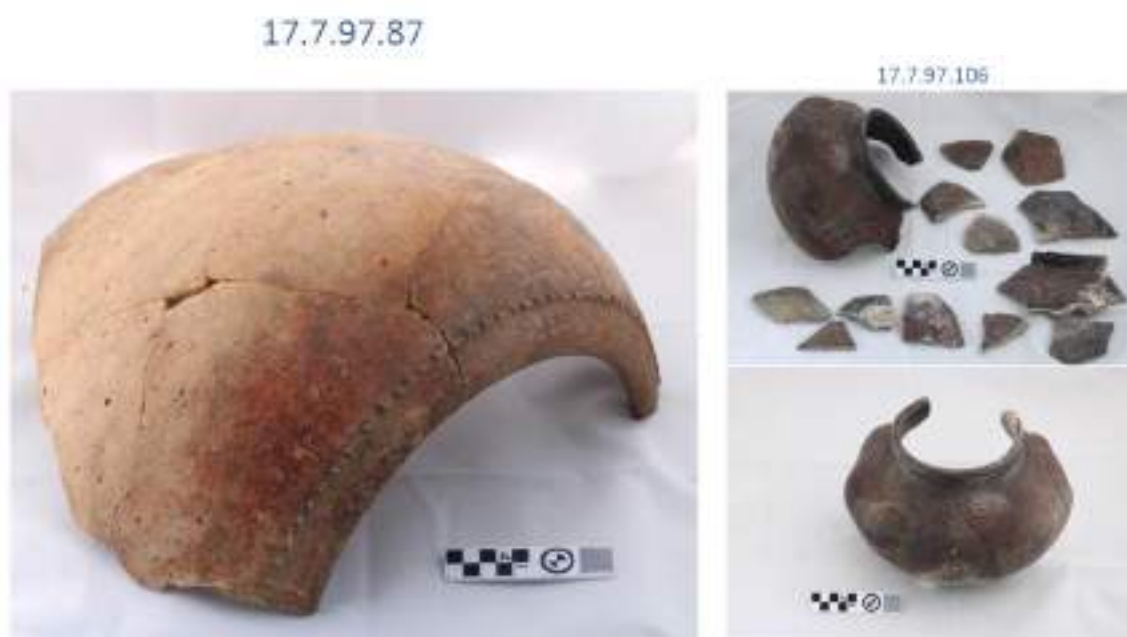
Figura XXII-17. Se fotografiaron vasijas de tamaño grande en una carpa de difusión 75 x 75 (Fotografía Jakub Spoták).

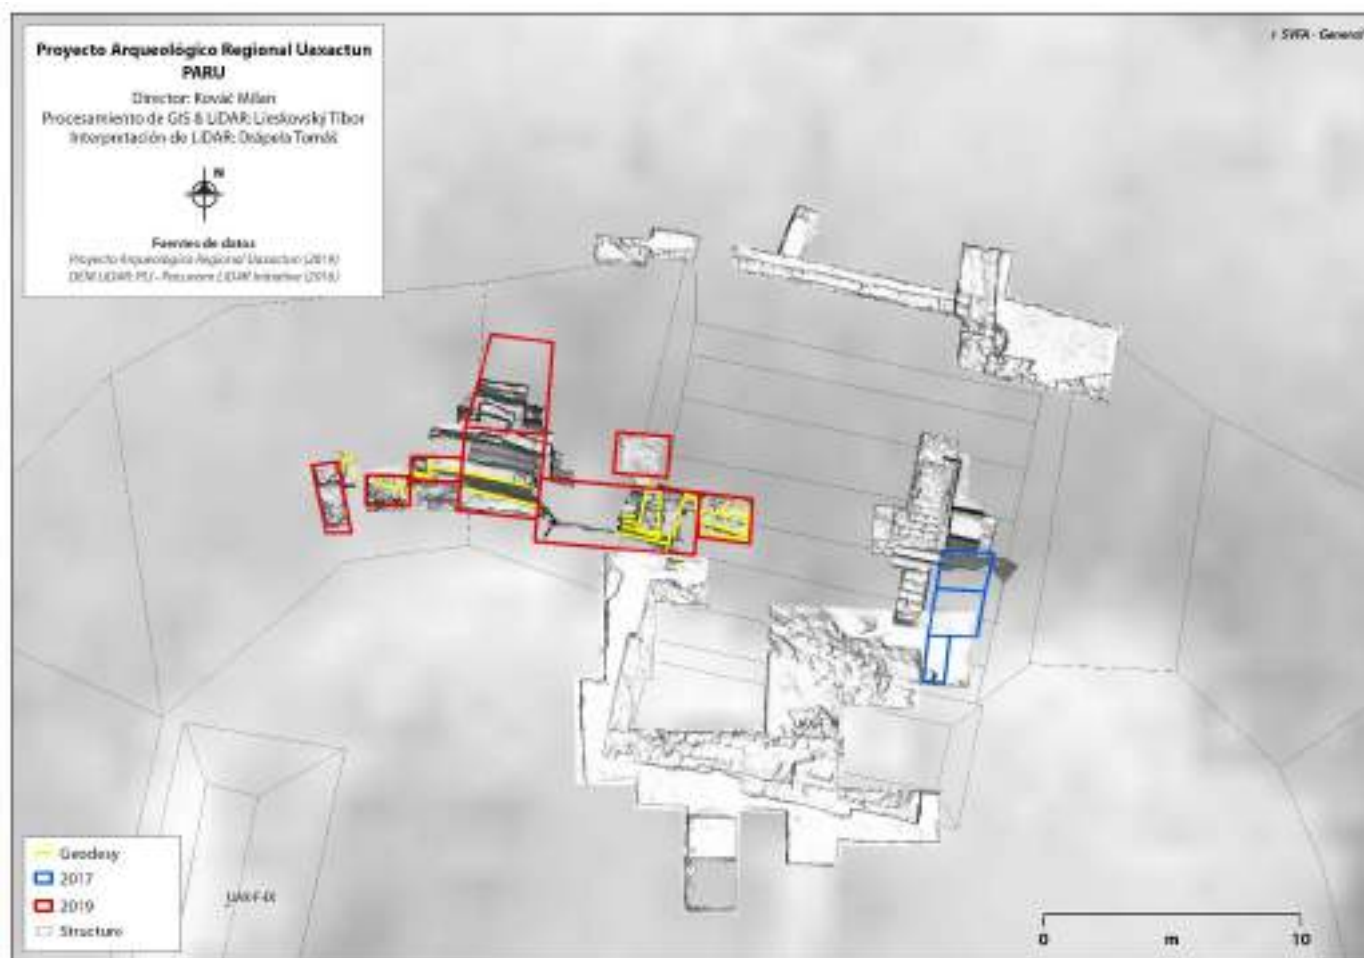
Figura XXIII-11. Vista general a las excavaciones documentadas por fotogrametría en la fachada del complejo El Tiburón. Las partes marcadas con rojo representan las excavaciones actuales (temporada 2019) (Dibujo y fotogrametría Tibor Lieskovský).

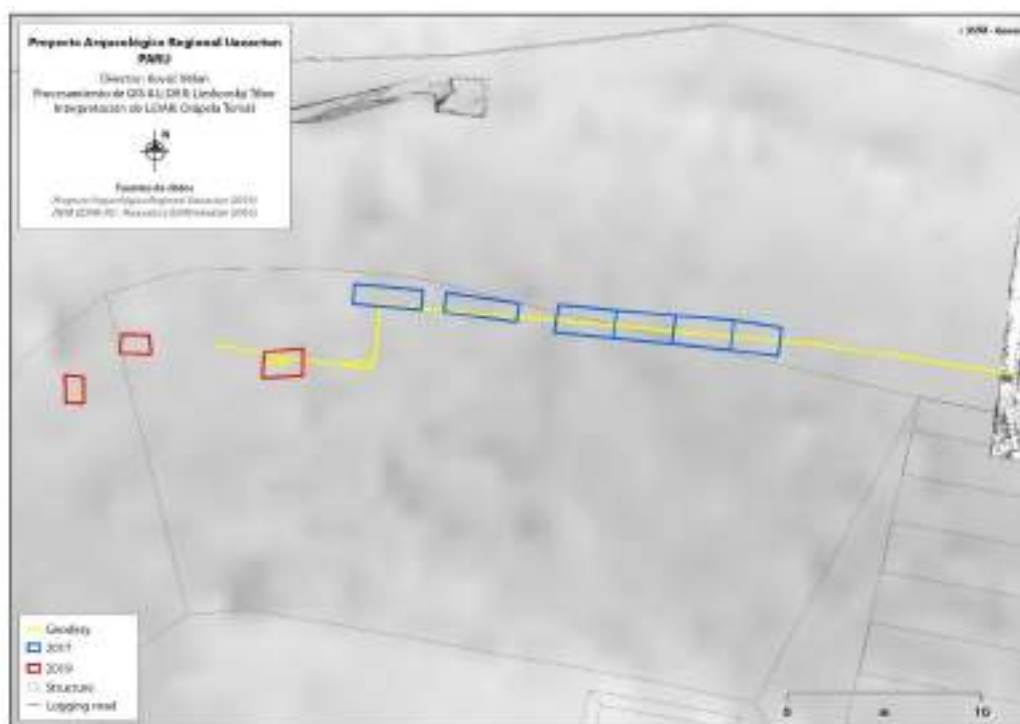
Figura XXIII-12. Detalle de la fachada inferior de El Tiburón con los sondeos de la temporada 2017 (azul) y 2019 (rojo) (Dibujo Tibor Lieskovský).
