EXCAVACIONES EN EL PETEN NORESTE IV.

EL MANANTIAL, TZ'IBATNAH, PETNAL Y JIMBAL

TEMPORADA 2015

BASADO DEL INFORME ENTREGADO AL INSTITUTO DE ANTROPOLOGÍA E HISTORIA DE GUATEMALA

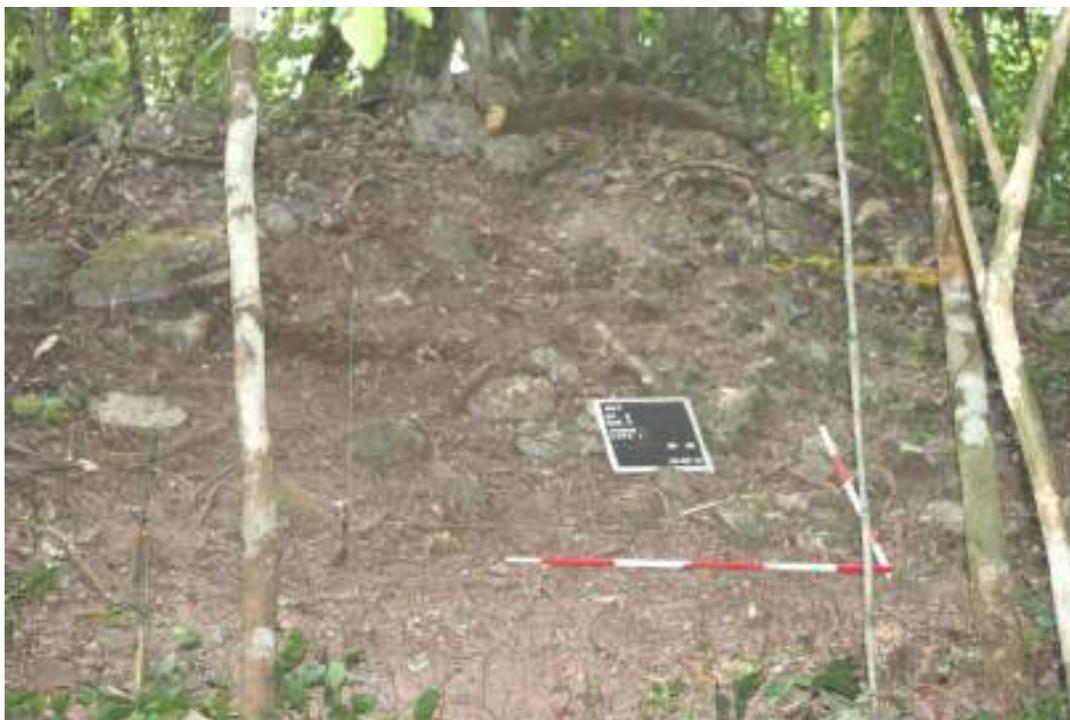
Figura I-2: Ubicación de la unidad MNT-5A-1 en lado este de la Estructura A-XXIII (Foto por J. Méndez).

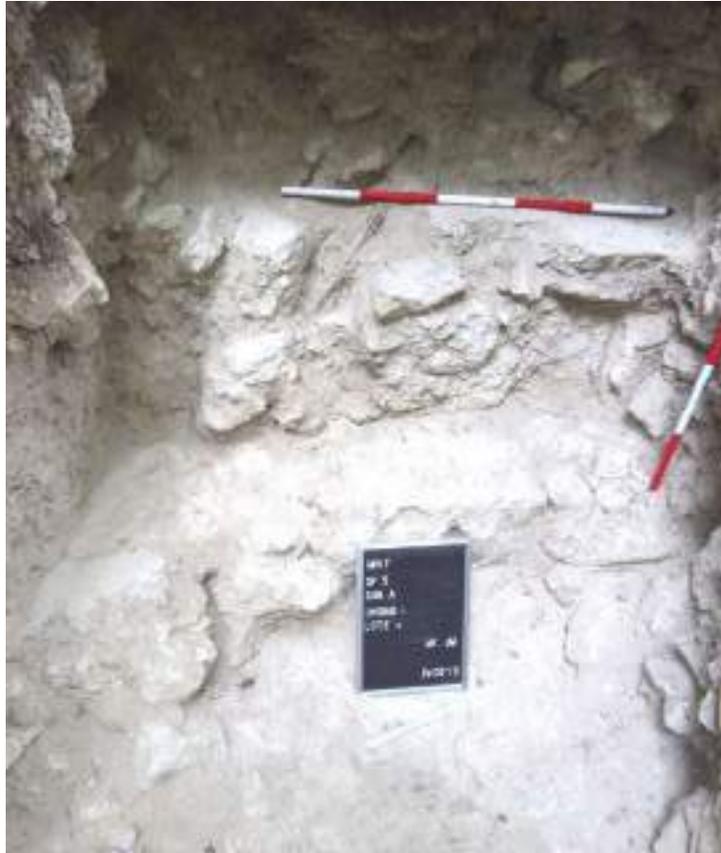
Figura I-4: Cuerpos de estructura, con recubrimiento de estuco, hallados en MNT-5A-1-3
(Foto por J. Méndez).

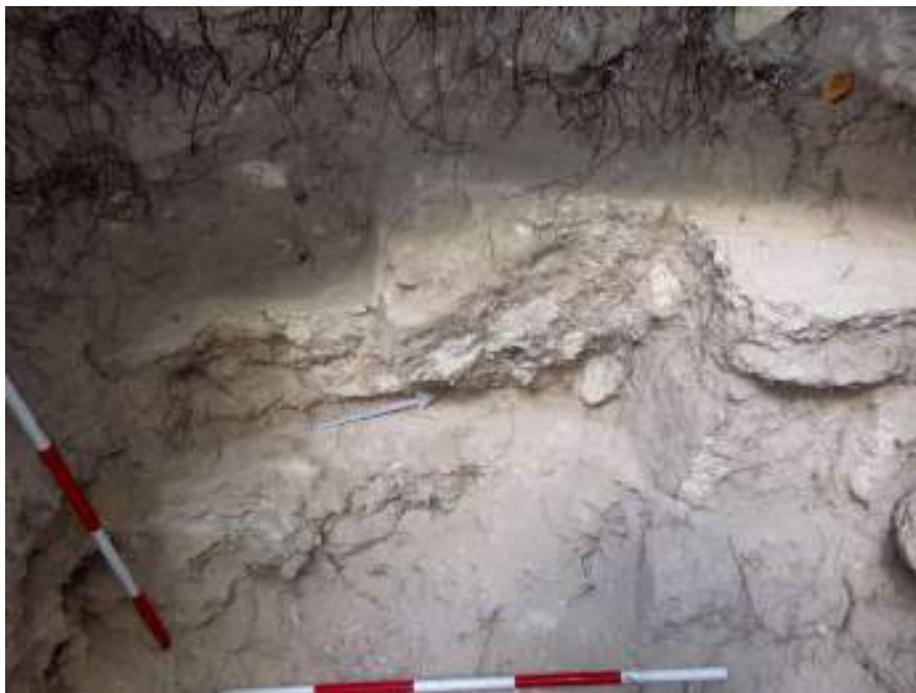
Figura I-5: Piso #1 que es de Sub-estructura, hallados en MNT-5A-1-3 (Foto por J. Méndez).

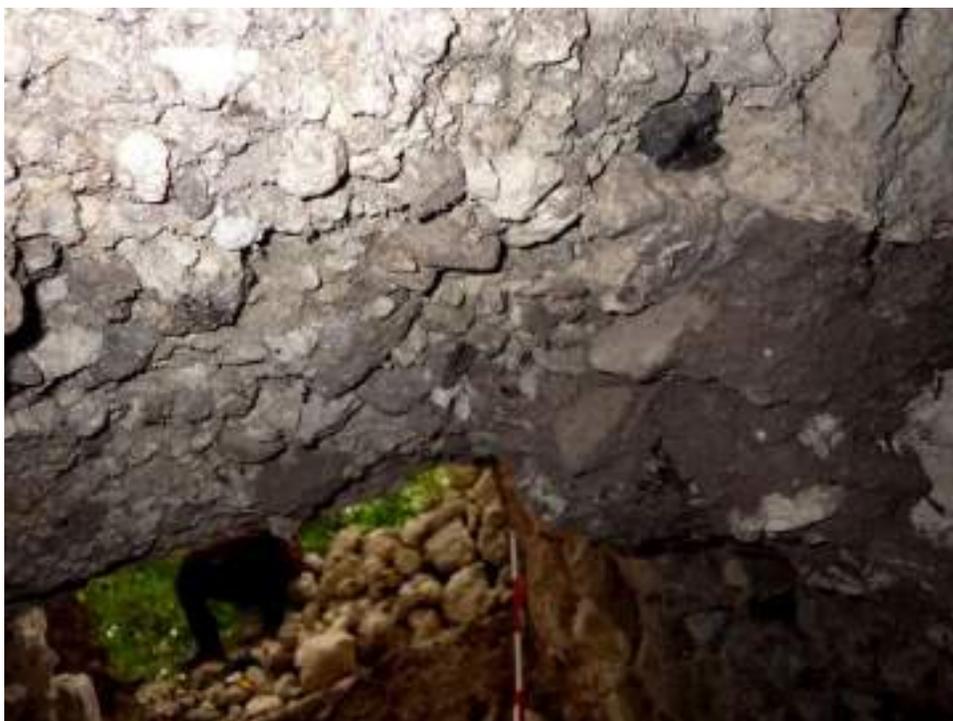
Figura I-6: Cara Inferior de Piso #1 por debajo del cual se guio el Túnel. MNT-5A-1 (Foto por J. Méndez).

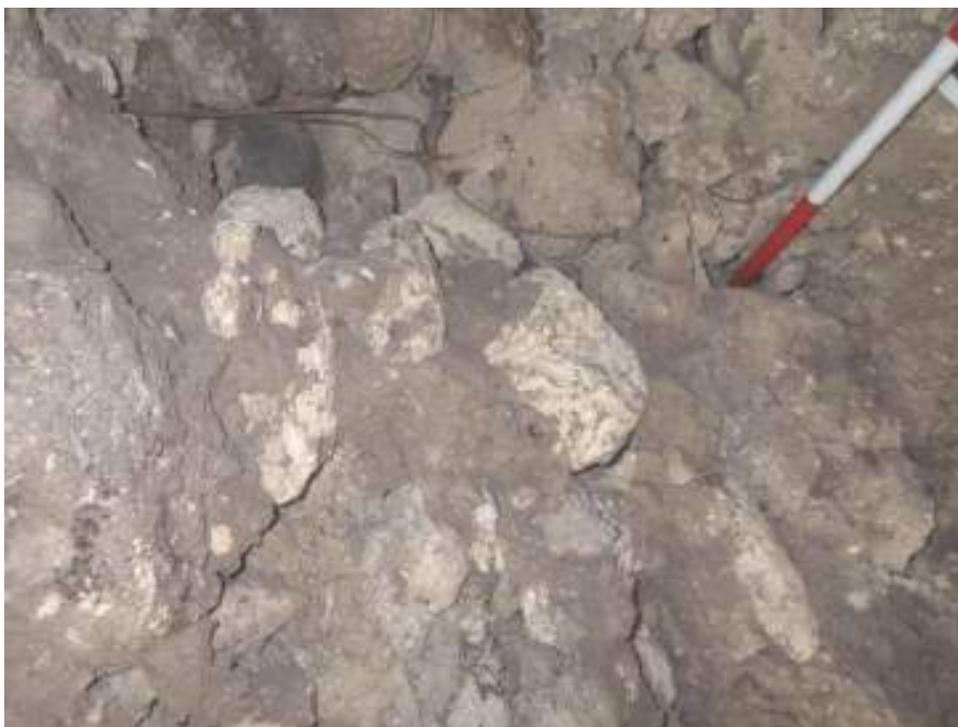
Figura I-7: Lote 4 que consiste en un relleno de fragmentos de piedra caliza mezclados con argamasa de tierra en MNT-5A-1 (Foto por J. Méndez).

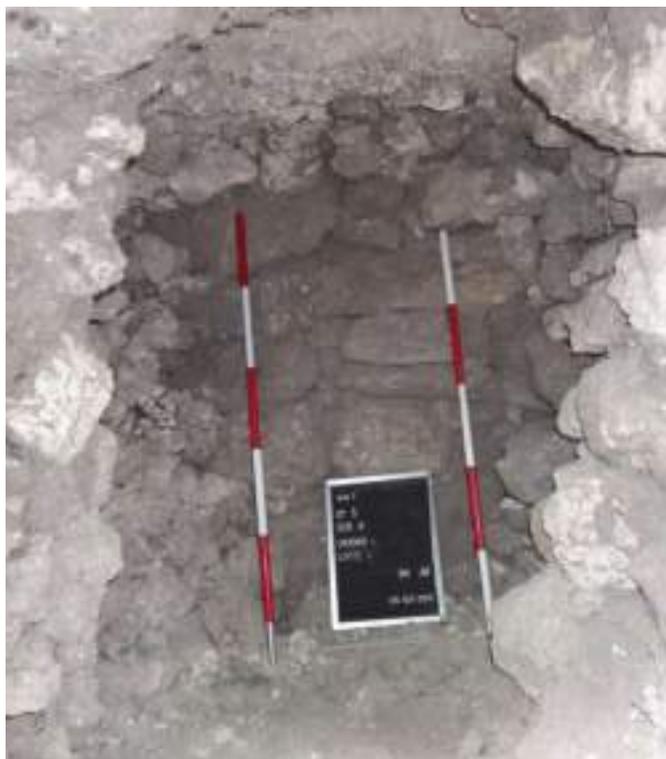
Figura I-8: Lote 5 que consiste en un muro de bloques de piedra caliza unidos mediante argamasa de tierra en MNT-5A-1 (Foto por J. Méndez).

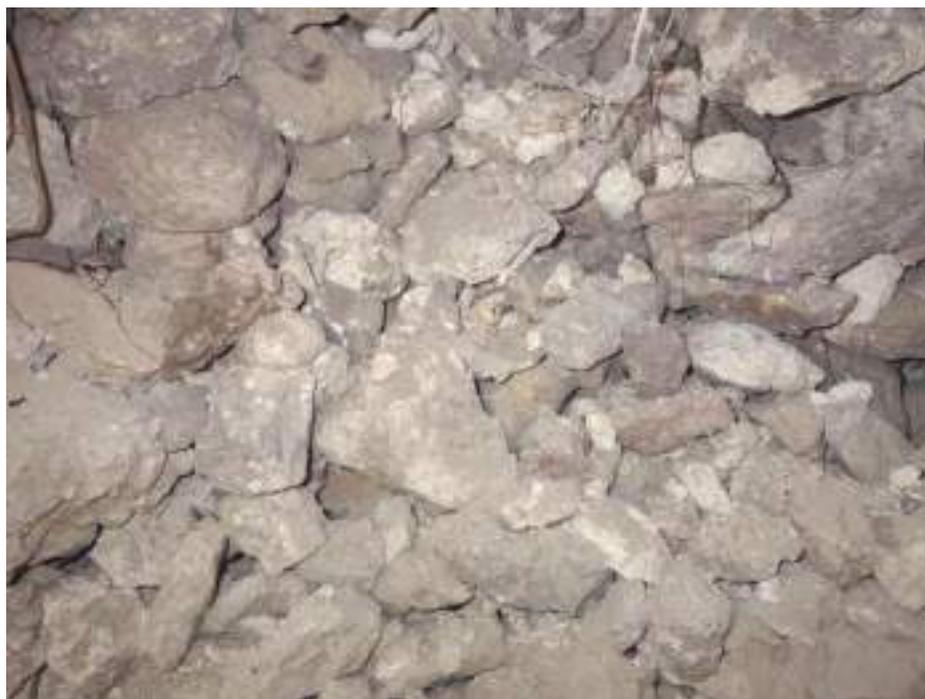
Figura I-9: Lote 6 que consiste en un relleno de pedrín en MNT-5A-1 (Foto por J. Méndez).

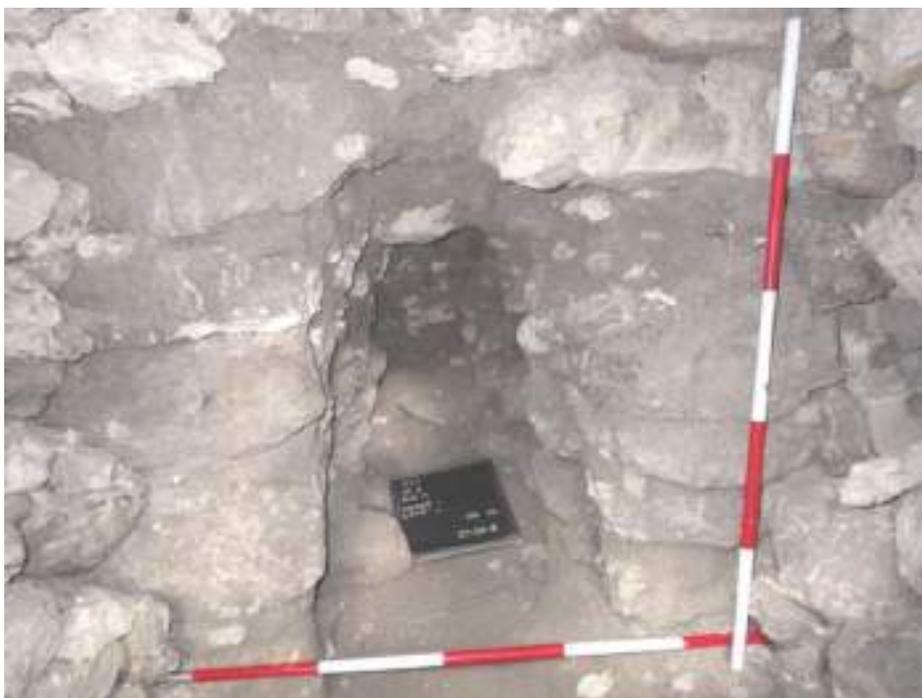
Figura I-10: Lote7 que consiste en un muro de piedra caliza unidos mediante argamasa de tierra en MNT-5A-1 (Foto por J. Méndez).

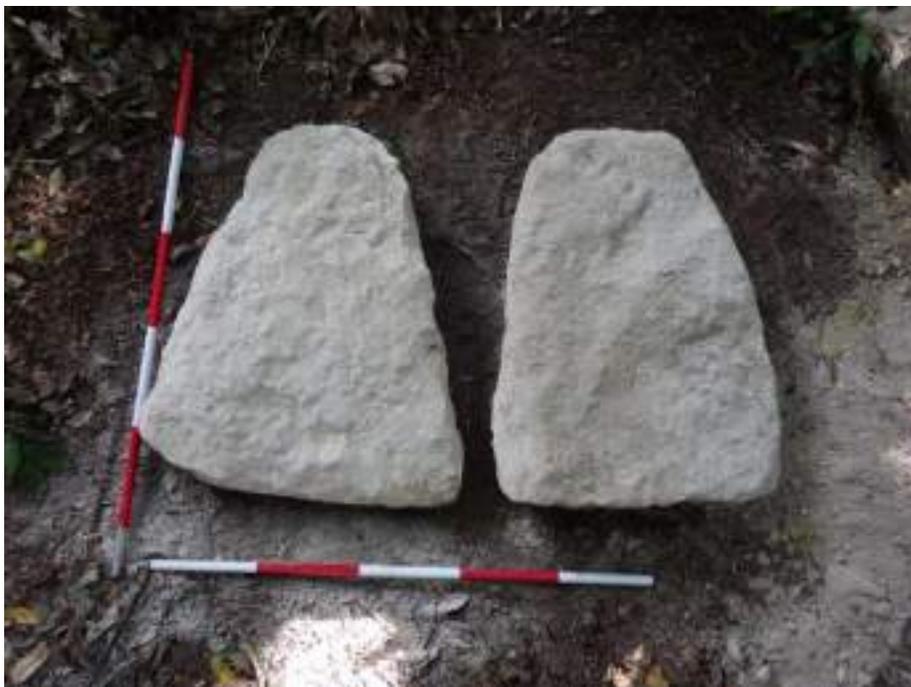
Figura I-18: Elementos constructivos, con forma semi-triangular, localizadas en MNT-5A-2-4 (Foto por J. Méndez).

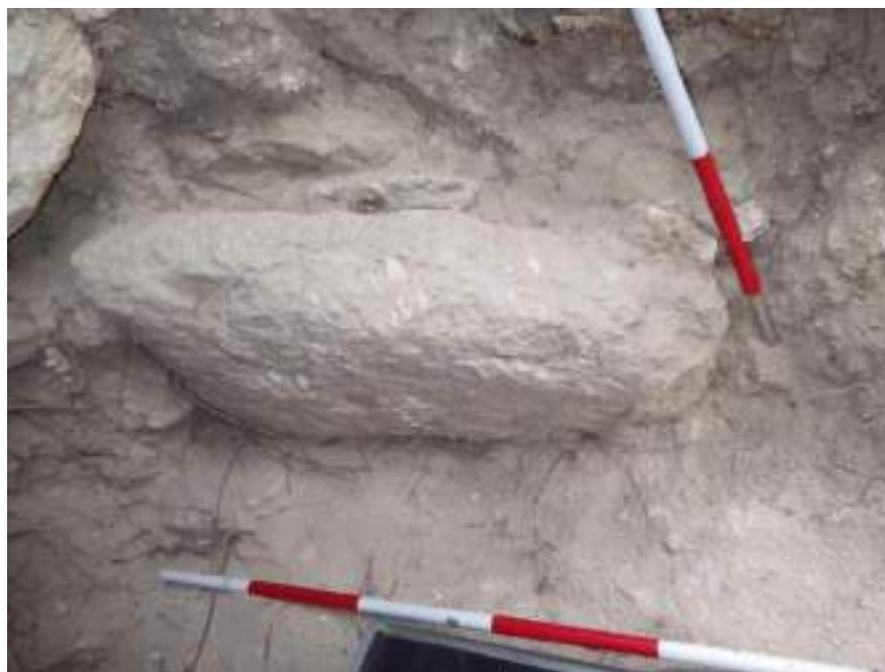
Figura I-19: Elemento constructivo in situ localizado en MNT-5A-2-4 (Foto por J. Méndez).

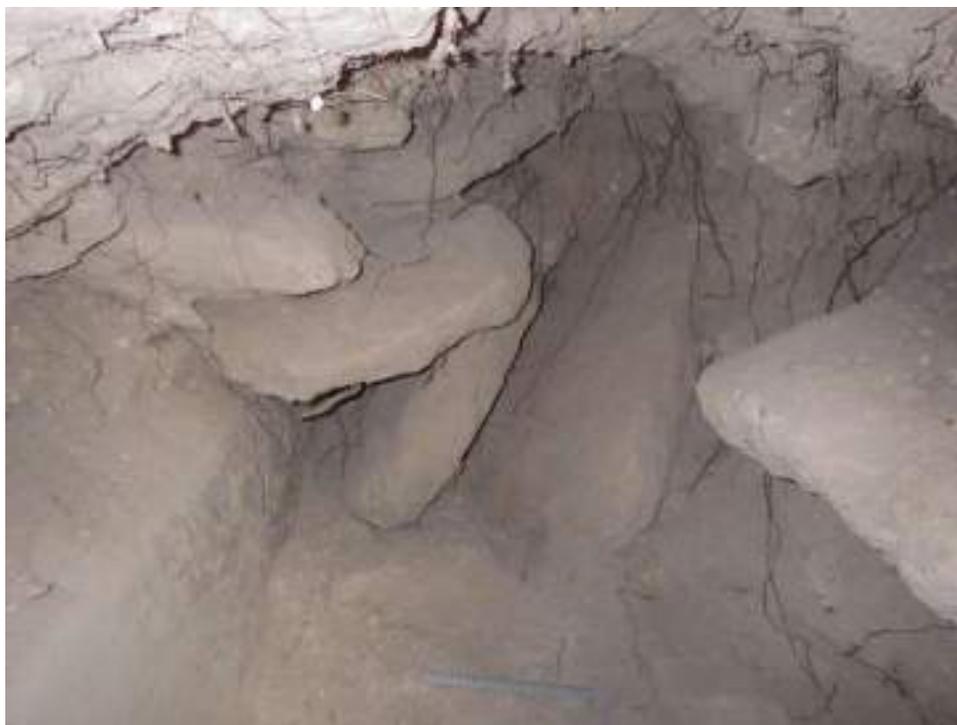
Figura I-20: Laja de caliza que protegían la Sub-Estructura, localizado en MNT-5A-2-4 (Foto por J. Méndez).

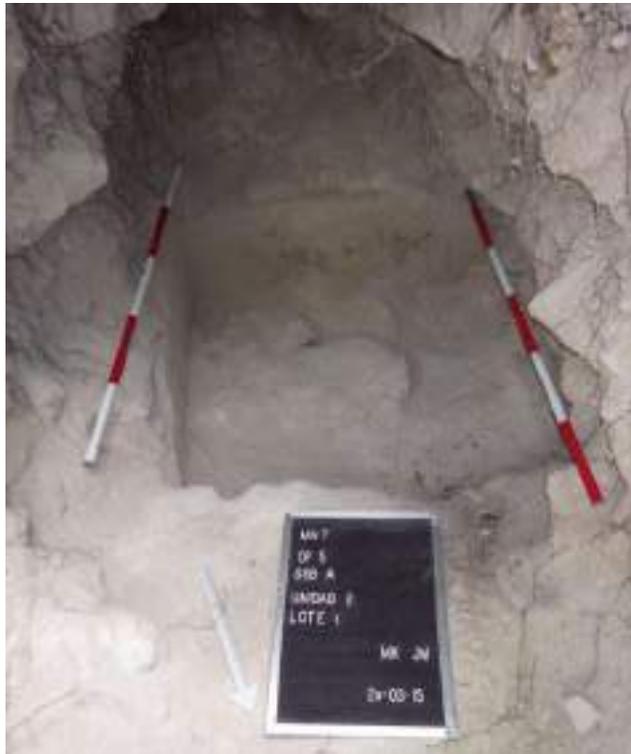
Figura I-22: Relleno constructivo entre la super-estructura y sub-estructura, localizado en MNT-5A-2-4
(Foto por J. Méndez).

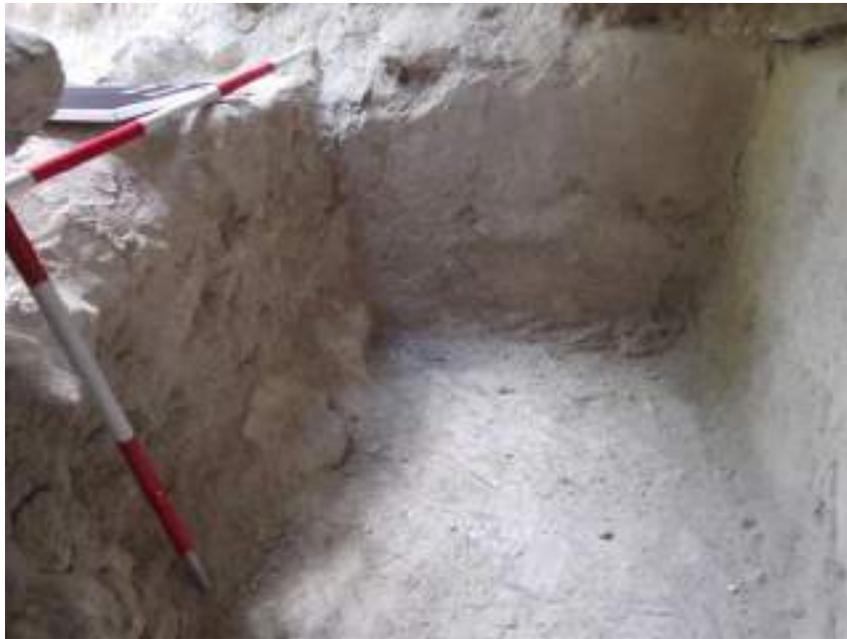
Figura I-26: Fachada norte, este y sur de sub-estructura en MNT-5A-2-4 (Foto por J. Méndez).

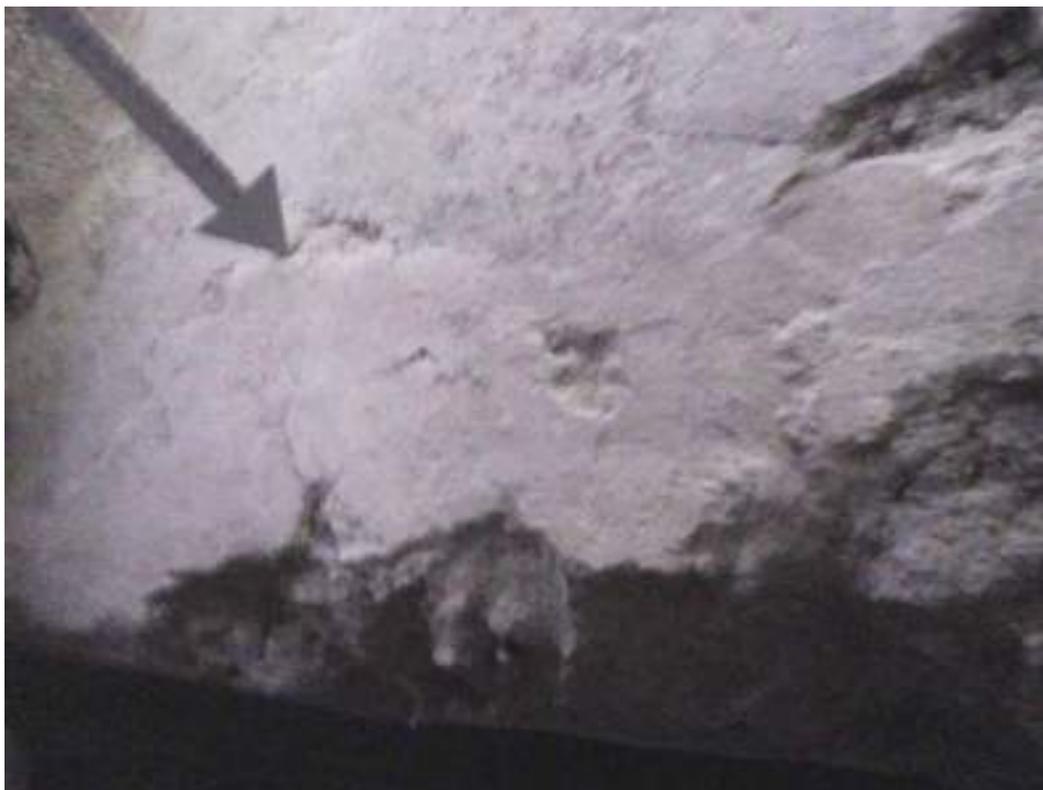
Figura I-27: Evidencia de remodelación del estuco de la fachada sur de sub-estructura en MNT-5A-2-4 (Foto por J. Méndez).

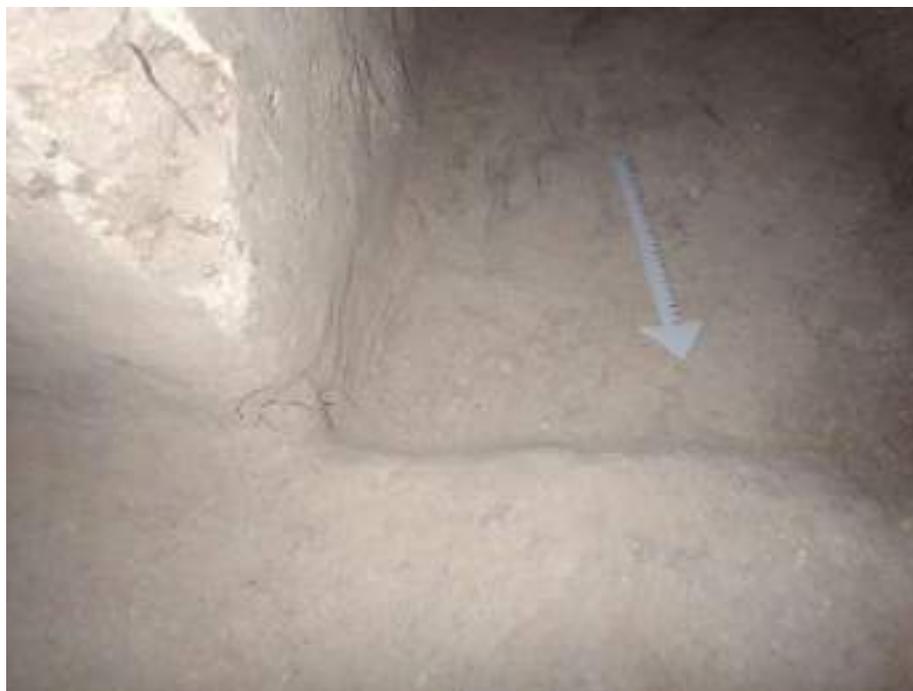
Figura I-30: Piso #1 desplantando al Piso #2 (Foto por J. Méndez).

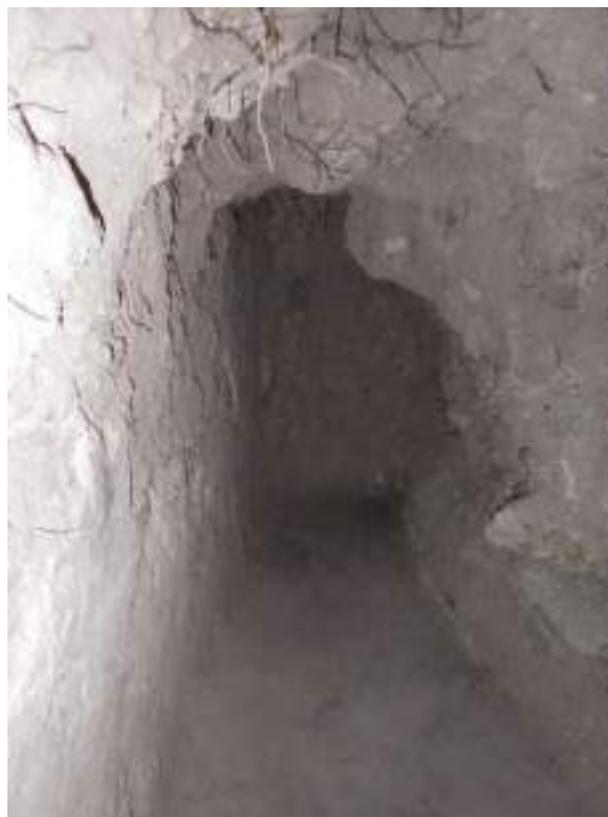
Figura I-31: Fachada este de sub-estructura encontrada en MNT-5A-2-4 (Foto por J. Méndez).

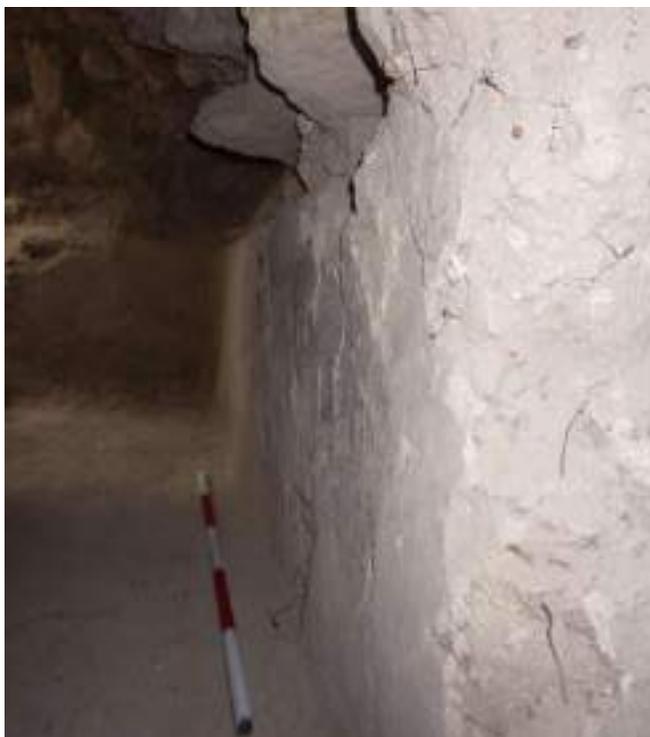
Figura I-32: Fachada sur de sub-estructura localizada en MNT-5A-2-4 (Foto por J. Méndez).

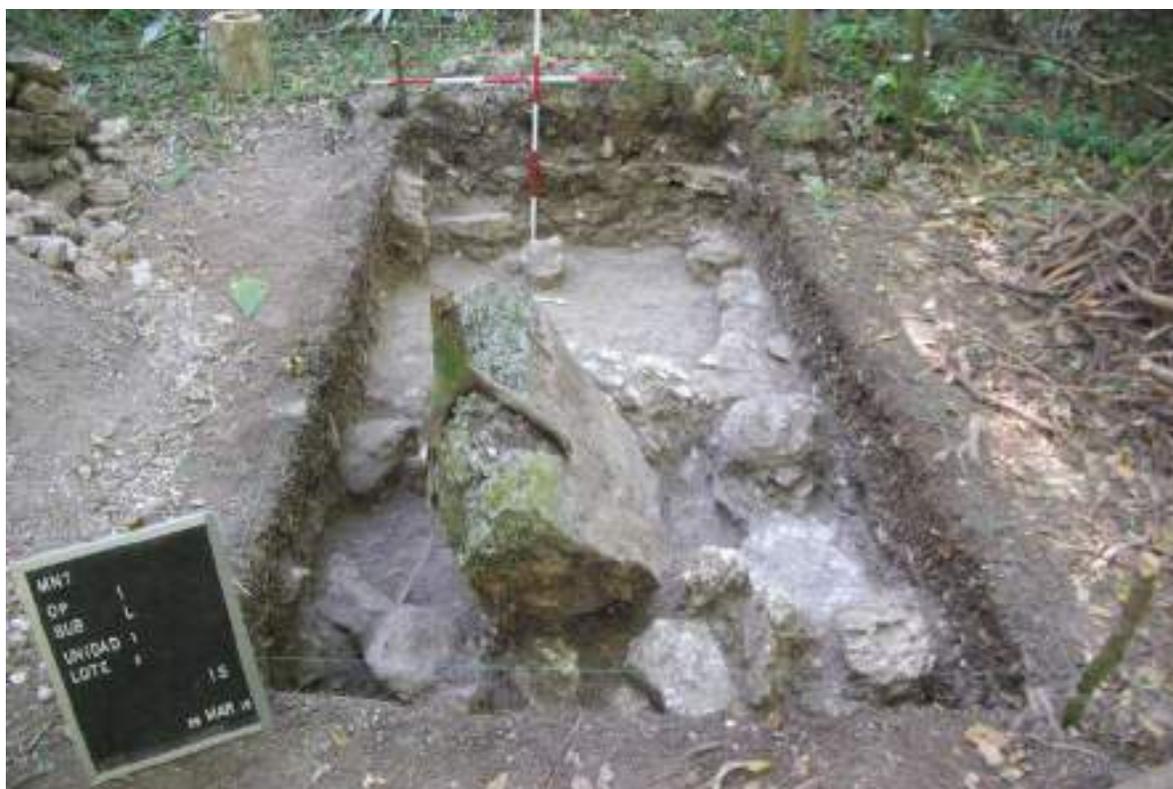
Figura II-2. Unidad 1, Lotes 3 – 6 (MNT 1L-1-3) (Foto I. Savchenko)

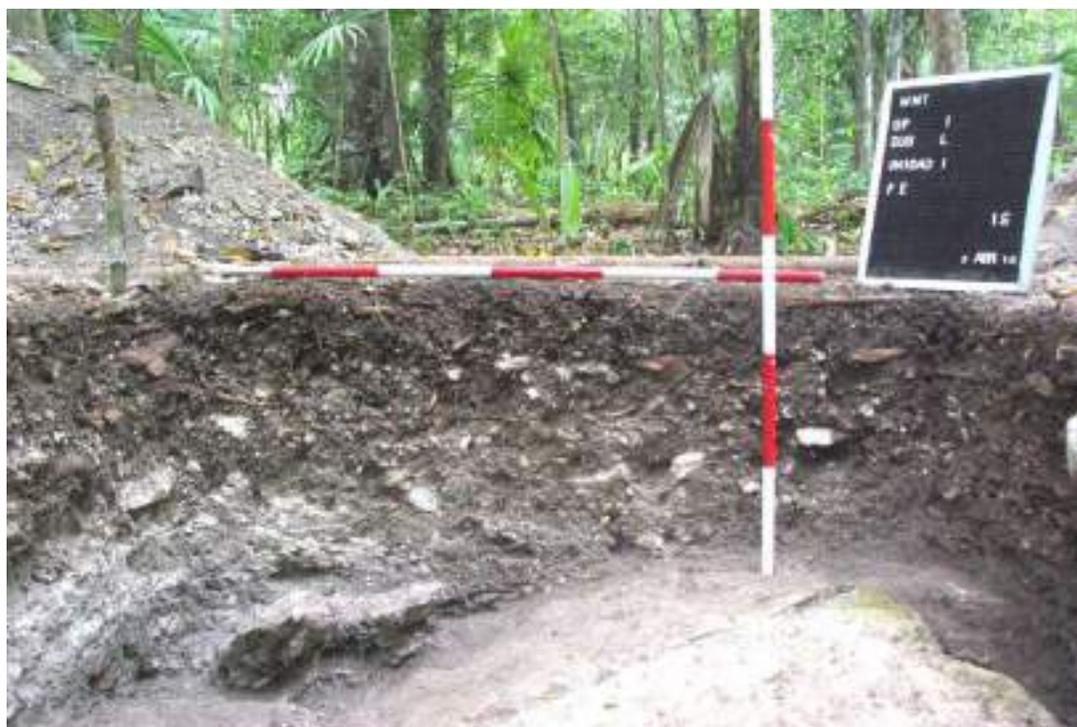
Figura II-4. Unidad 1, Perfil Este (Foto I. Savchenko)

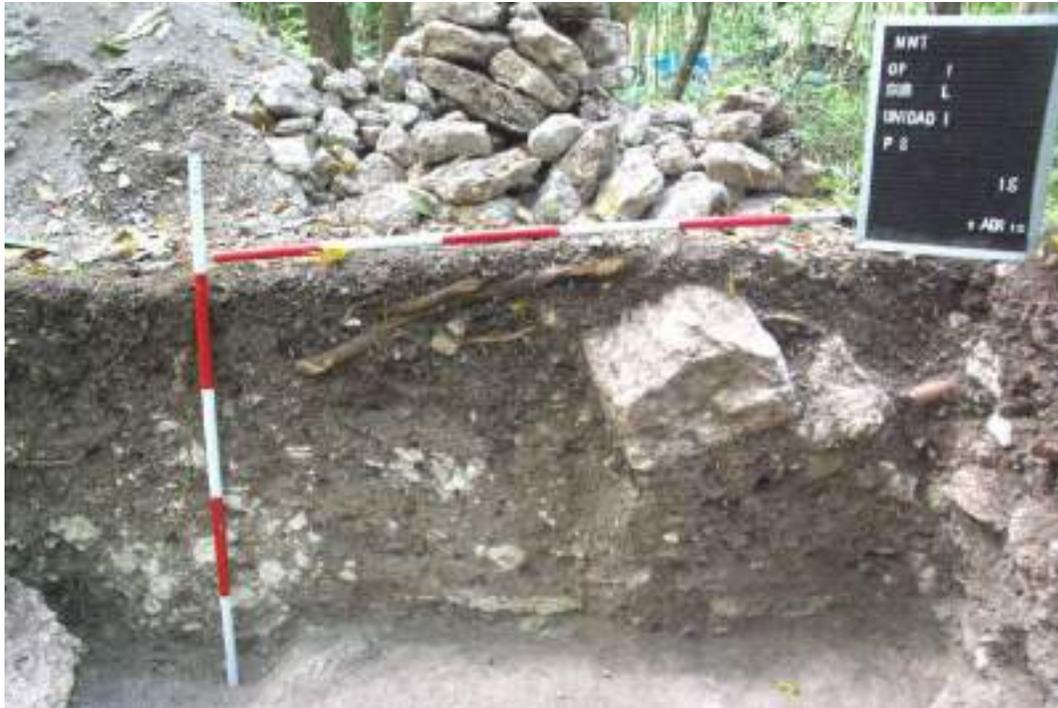
Figura II-6. Unidad 3, Lotes 3 – 4 (MNT 1L-3-4) (Foto I. Savchenko)

Lote-10 (MNT 1L-1-10): 0.76 – 0.88 m. En el lado oeste de la unidad MNT 1L-1 debajo del relleno de la plataforma (Lote 3) se encontraron los restos fragmentados de un piso estucado de plaza (**Figuras II-6 y 7**). Su profundidad indica que es el mismo estrato que el Lote 7 (Piso #2 de plaza) encontrado en la parte este de la unidad. El estrato está formado por dos estratos: una capa de estuco de color marrón muy pálido (Munsell 10 YR 8/2) (0.03 – 0.06 m) y una capa de tierra compacta de color marrón (Munsell 10 YR 5/3) con poco de piedrin abajo, pero mezclada con el Lote 3 (relleno de plataforma).

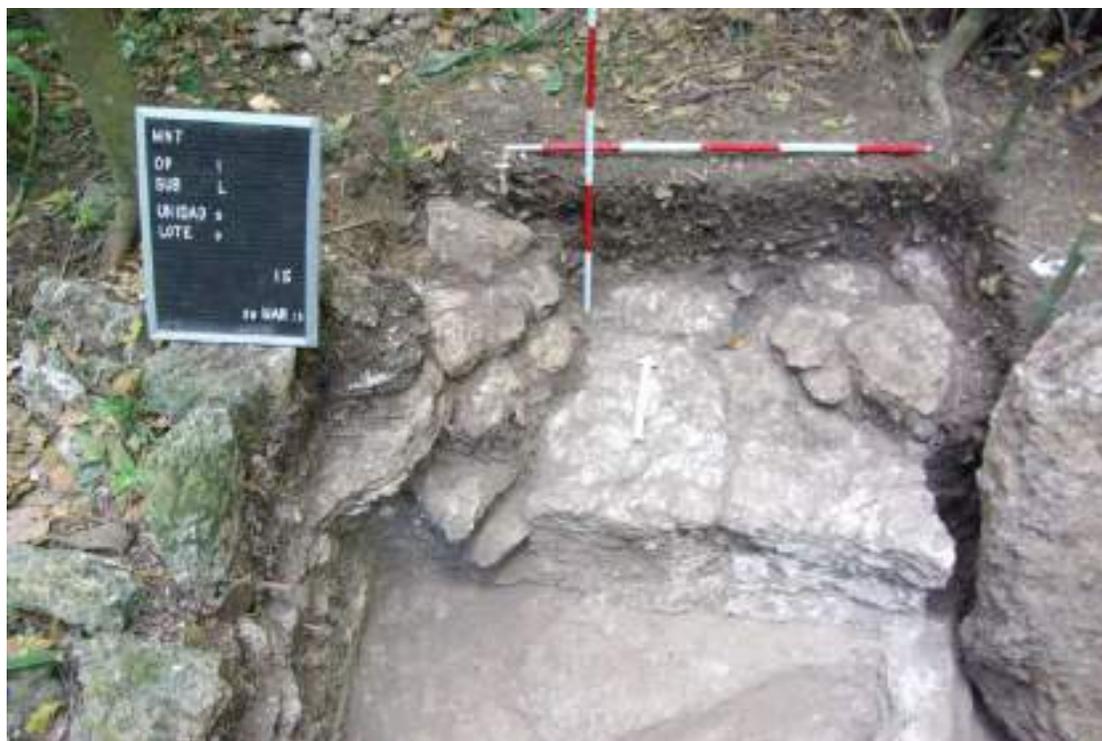
Figura II-8. Unidad 1, Perfil Suroeste (Foto I. Savchenko)

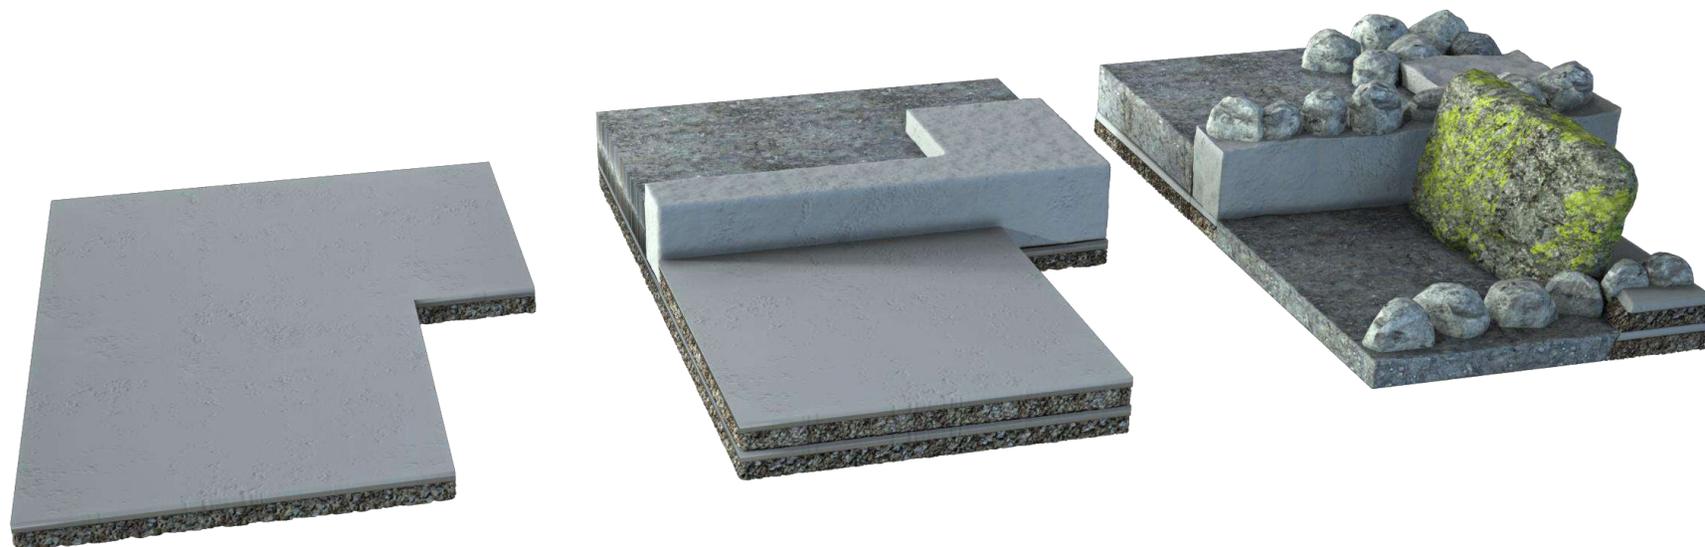
Figura II-10. Evolución constructiva del centro de la Plaza Norte del Grupo B de El Manantial / Ch'anal (MNT 1L-1, MNT 1L-3) (Digitalizado por Filipp Galeev)

Como resultado de excavaciones en las unidades MNT 1L-1, MNT 1L-2 y MNT 1L-3 se revelaron tres etapas de la actividad constructiva en el centro de la mitad norte de la Plaza Norte del Grupo B (**Figura II-10**). Durante la fase temprana se realizó el primer piso de la plaza. La roca madre se cubrió por un 'cojín' de tierra con piedrín encima de la cual se puso una capa de estuco. Durante la segunda fase una plataforma de estatura mediana fue construida. La plataforma tenía un muro de bloques grandes de caliza mezclado con el sascab calcáreo y suelo de tierra compacta. Al mismo tiempo el segundo piso de la plaza fue construido encima del piso temprano. Después de la segunda fase constructiva el Grupo B fue abandonado por los habitantes. Durante el periodo de reocupación del sitio en el centro de la plaza aparecieron unas líneas de piedras grandes; el pedazo grande de roca tomado como una estela (Estela 22) fue cortado (**Figura II-11**) para usarlo también como una parte del sistema de 'barricadas' – un tipo de rasgos arquitectónicos siempre relacionado por los investigadores con la época de gran turbulencia social y política en Petén noreste que tenía lugar en el siglo IX.

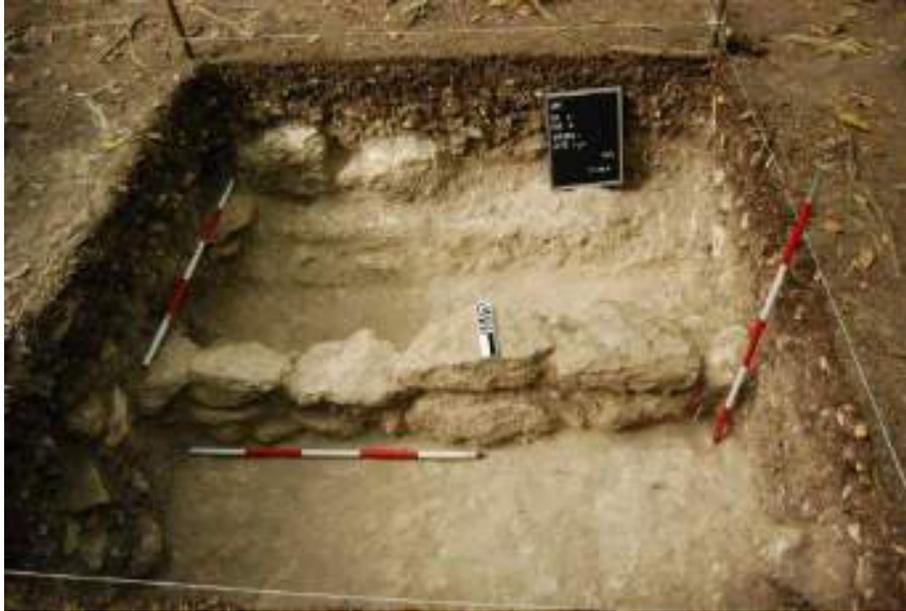
Figura III-4: Operación 6 A-1, muro de cajón de relleno. Al fondo se ve la roca madre excavada intencionalmente formando un banco (Foto V. Vázquez López)

Lote 5 (MNT 6A-1-5): Profundidad mínima -0.70 m, profundidad máxima -0.97 m. Se trata de un muro de piedra caliza que conforma un cajón de relleno constructivo para la nivelación de la plaza. Este muro desplanta directamente sobre la roca madre (Lote 6) y corre en eje este-oeste (**Figuras III-3 y 4**). Presenta entre 2 y 3 hiladas de piedra de alrededor de 0.35 a 0.40 m de grosor. Se recolectaron 10 tiestos y 2 fragmentos de lítica.

Lote 6 (MNT 6A-1-6): de -0.70 m (NE) / -0.92 m (SE) / -0.95 m (centro). Roca madre de color café muy pálido (10 YR 8/3). En el perfil norte del cuadro la roca madre corre como formando un banco, parece que los mayas le dieron esta forma a la roca madre para aprovechar y utilizarla para el desplante de la estructura. Se finaliza la excavación.

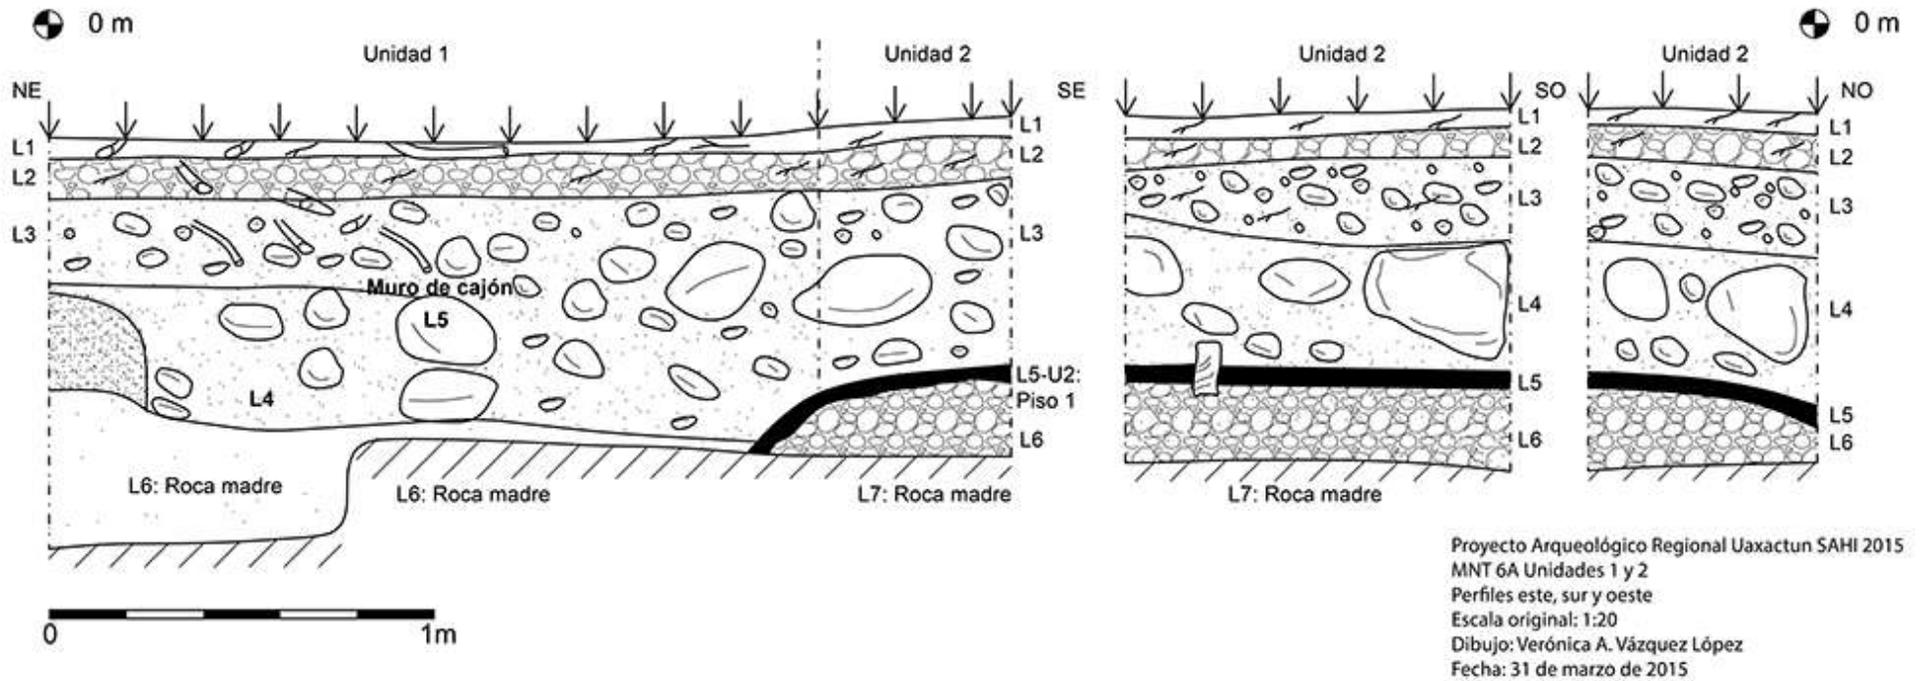
Figura III-7: Operación 6 A-1 y 2, perfiles este, sur y oeste (Dibujo V. Vázquez López)

En el perfil sur, hacia la esquina SE, en la Unidad 2 se identificó un piso de estuco (Piso #1) bastante bien conservado (Lote 5, Unidad 2). Este piso se alcanzó a ver en el perfil de la Unidad 1, por lo que decidimos ampliar la excavación 60 cm al sur x 1 m. Al ampliar la excavación pudimos ver que el piso presenta un desnivel hacia el norte, en cuyo extremo parece haber sido cortado (**Figuras III-7 y 8**).

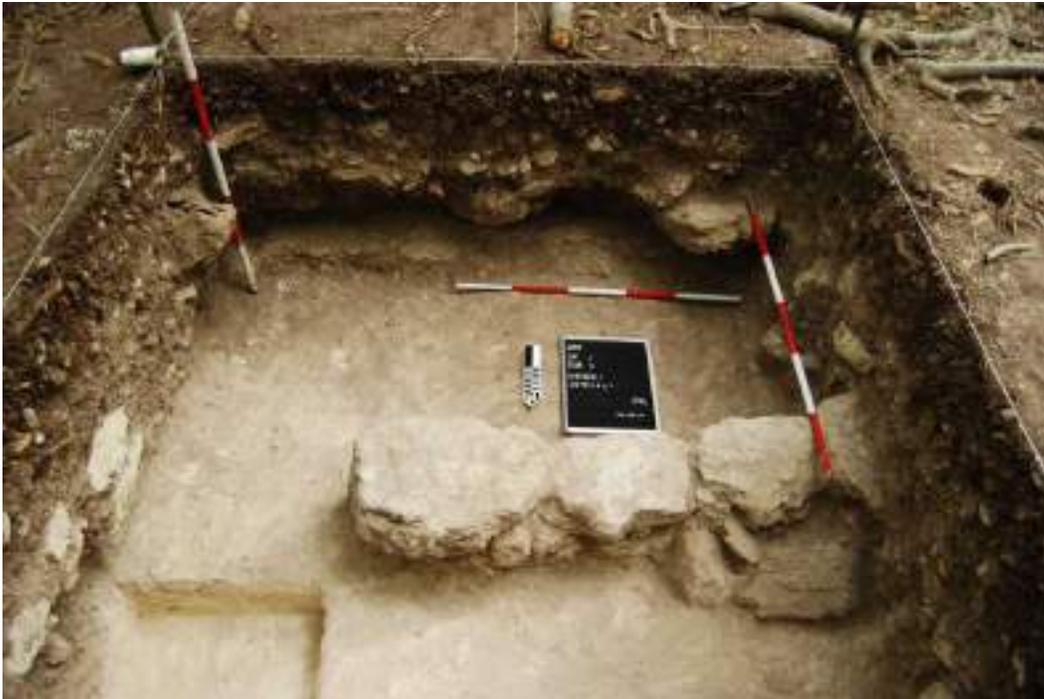
Figura III-8: Operación 6 A-1, perfil sur, en el perfil se aprecia el piso de estuco (Lote 5) cortado (Foto V. Vázquez).

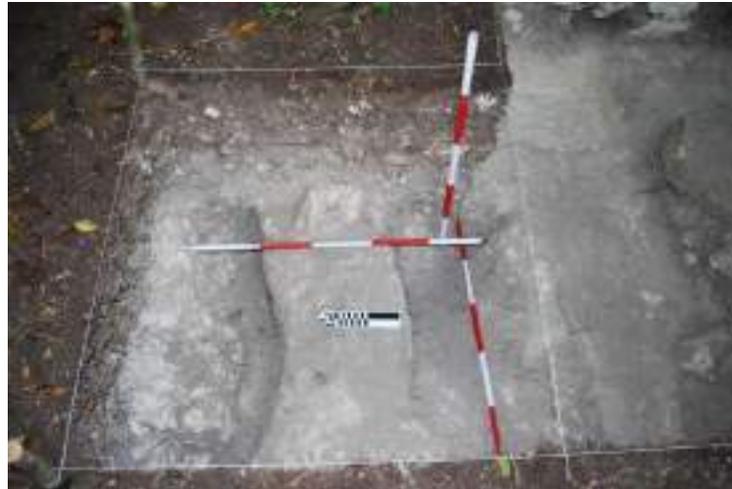
Figura III-9: Operación 6 A-2, roca madre excavada formando banco y canalillo (Foto V. Vázquez López)

Así, las excavaciones muestran que, en el área de la plaza, el suelo estéril sascaboso (roca madre) fue excavado para nivelar la plaza antes de construir los cajones de relleno, y en el área del desplante del basamento, probablemente los constructores hayan también modificado el suelo estéril para su provecho en las actividades constructivas.

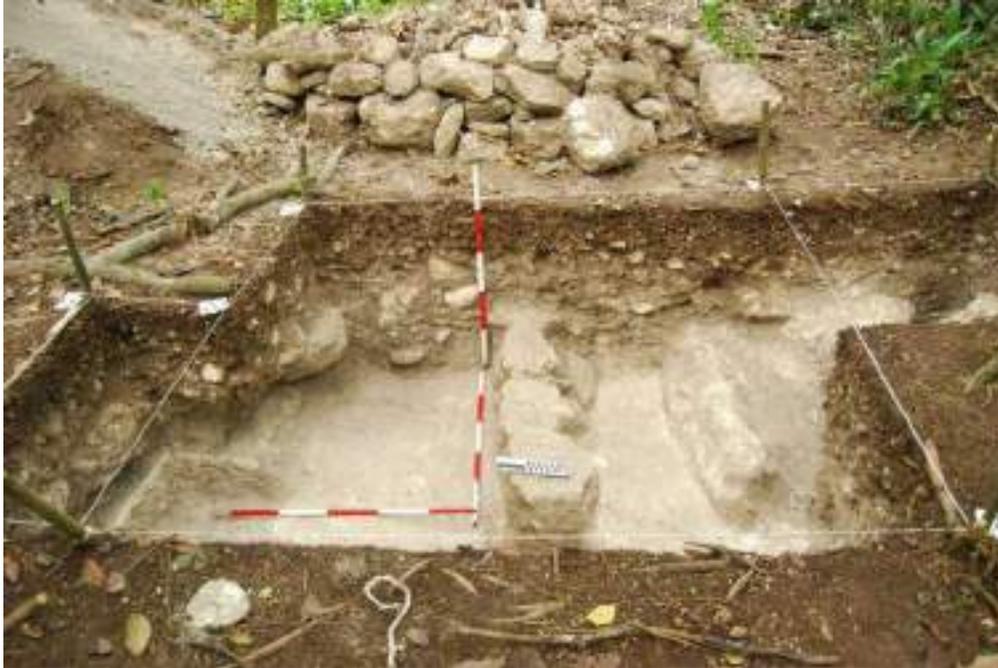
Figura III-11: Operación 6 A-1, 2 y 3, vista oeste de la excavación. Al lado izquierdo se ve el corte del piso de estuco, al centro se aprecia el muro del cajón constructivo y al lado derecho se ve parte de la roca madre excavada (Foto V. Vázquez López)

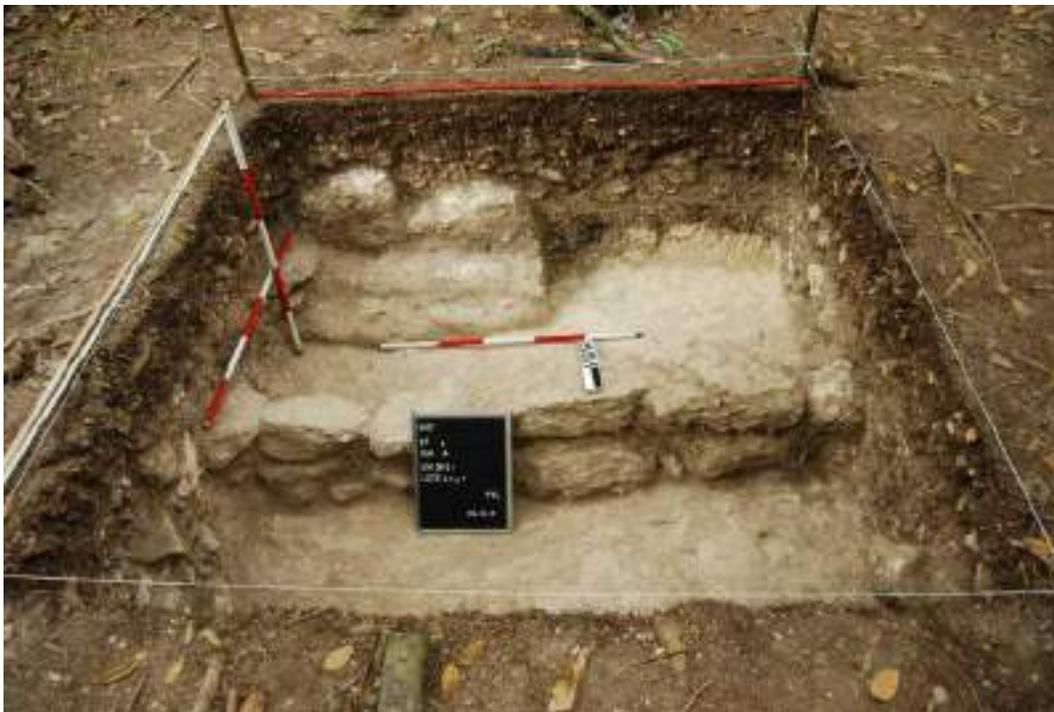
Figura III-12: Operación 6 A-1 y 3, vista del perfil norte de la excavación. Se aprecia el muro del cajón constructivo y al fondo se ve parte de la roca madre excavada (Foto V. Vázquez López).

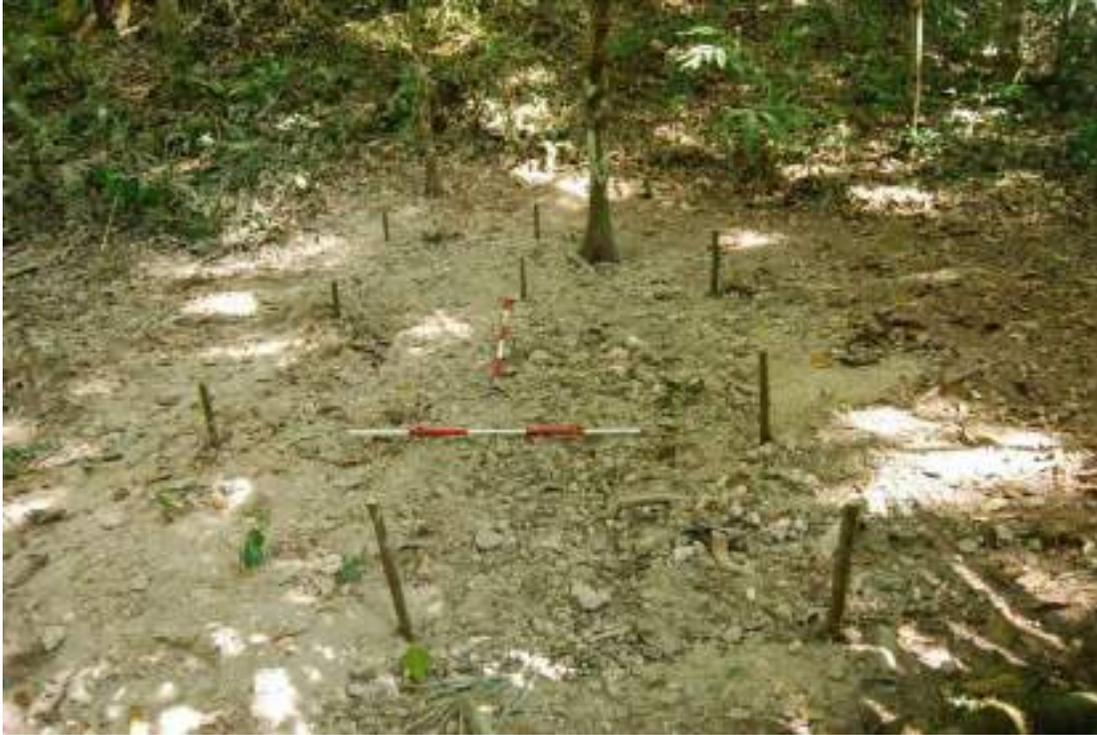
Figura III-13: Operación 6 A-1 y 3, fin de la excavación, relleno de las unidades (Foto V. Vázquez López).

Al final de la excavación y después de la toma de datos y registro final, al igual que todas las áreas excavadas, esta operación se rellenó acomodando en capas la tierra y la piedra extraídas del sondeo (**Figura III-13**).

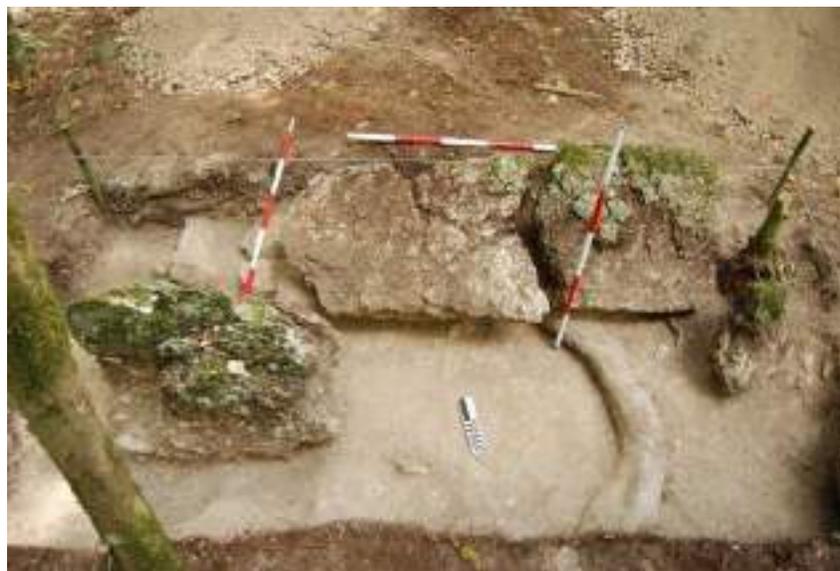
Figura III-17: Operación 1 M-1, vista sur, fragmentos grandes de posible estela sobre el Piso #1 (Foto V. Vázquez López).

Lote 4 (MNT 1M-1-4): de -0.75 a -0.80 m (NE) / -0.72 a -0.80 m (SE) / -0.50 a -0.80 m (centro). Se trata de un piso de estuco (**Piso #1**) bastante deteriorado, pero bien identificable; sólo al centro del pozo se registró una pequeña área aún bien preservada (-0.73 m) (**Figura III-17**). Su color es café muy claro (10 YR 8/4). Su textura es algo burda, sascabosa, gruesa y con muchas piedritas muy pequeñas de caliza, características de un sascab no cernido finamente. Hacia la parte este del pozo el piso de estuco aparece recortado, aunque las capas de nivelación para el piso aún se identifican claramente, por lo que no fueron removidas (Lote 7 y 8). Se recuperaron 21 tiestos y 17 fragmentos de pedernal.
