EXCAVACIONES EN EL PETEN NORESTE IV.

EL MANANTIAL, TZ'IBATNAH, PETNAL Y JIMBAL

TEMPORADA 2015

BASADO DEL INFORME ENTREGADO AL INSTITUTO DE ANTROPOLOGÍA E HISTORIA DE GUATEMALA

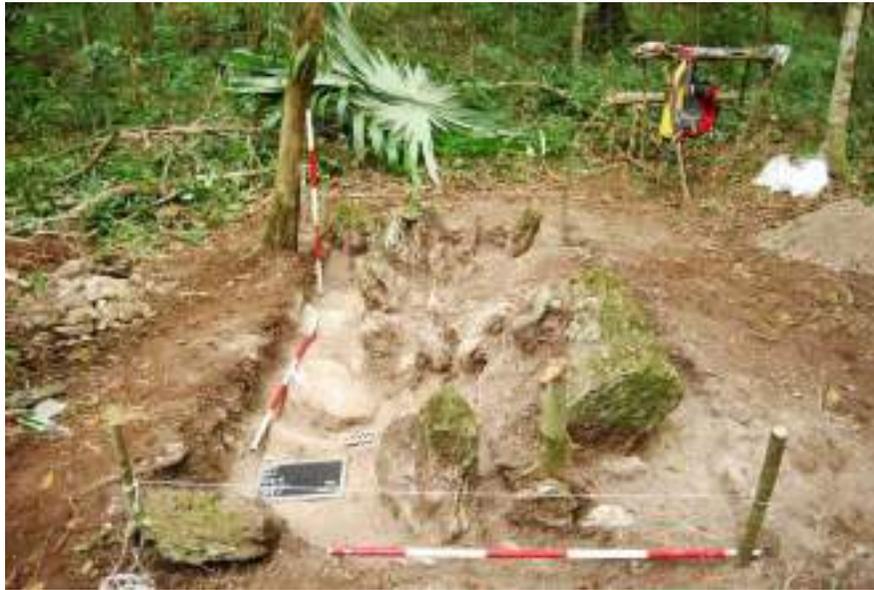
Figura III-18: Operación 1 M-1, vista este, fragmentos de la estela dispersos en la superficie (V. Vázquez López).

Sobre la superficie se observan varios fragmentos de la Estela 5, por lo que se realizó la Operación 1 M con el objetivo de encontrar el arranque y espiga de la misma, corroborando su relación estratigráfica con los niveles de ocupación de la plaza (**Figuras III-18, 19 y 20**).

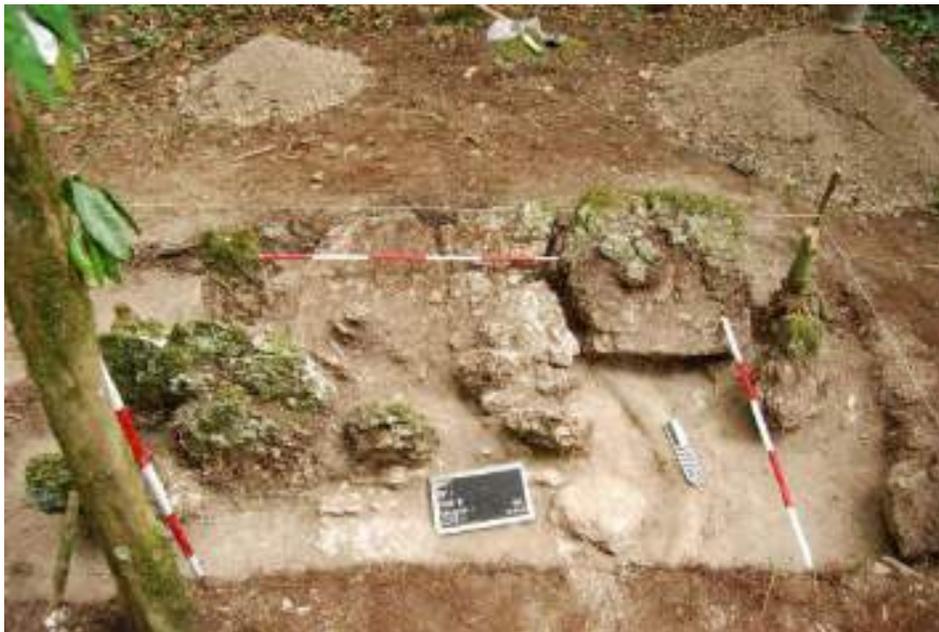
Figura III-19: Operación 1 M-1, vista sur, fragmentos de la estela dispersos en la superficie (Foto V. Vázquez López).

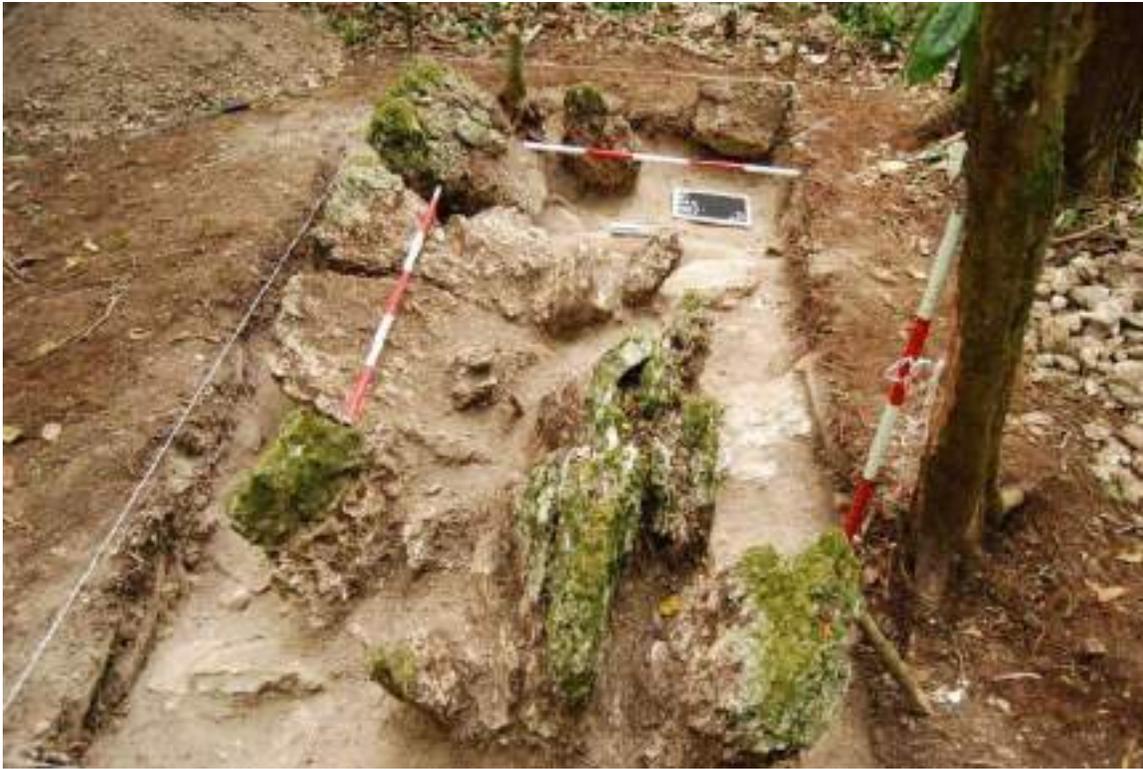
Figura III-20: Operación 1 M-1, vista oeste, fragmentos del monumento dispersos en la superficie
(Foto V. Vázquez López).

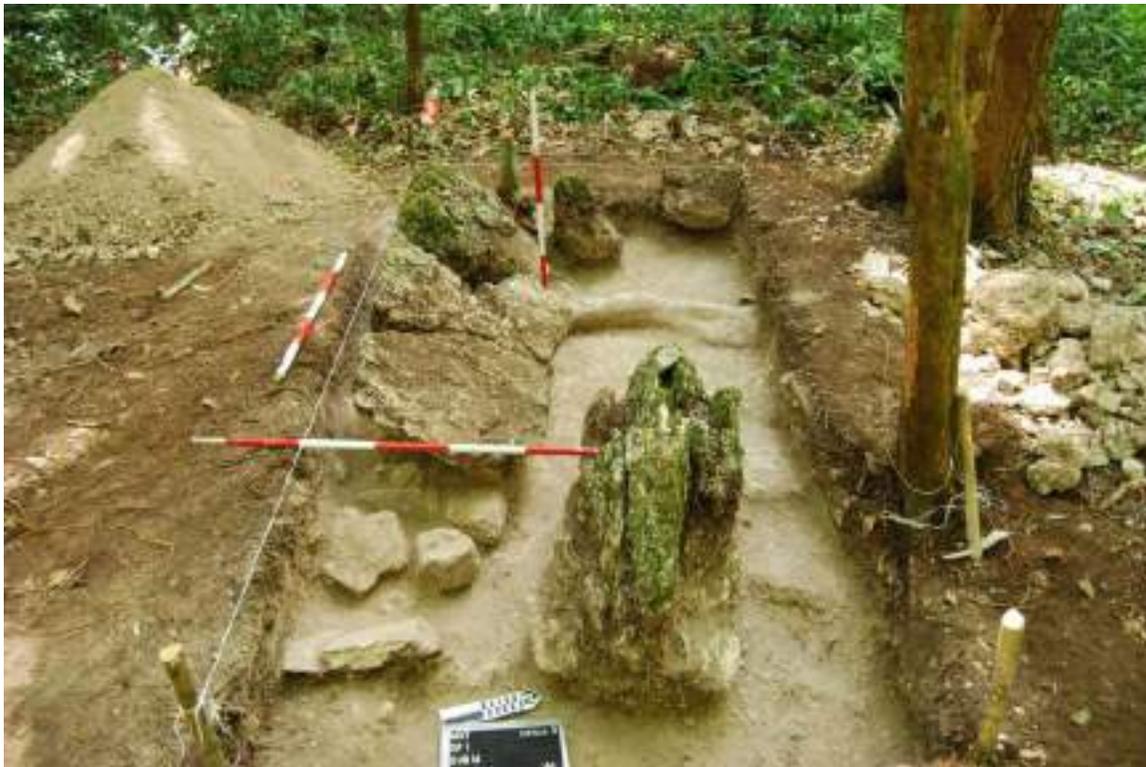
Figura III-21: Operación 1 M-1, vista oeste, fragmento de estela sobre el Piso #1 (Foto V. Vázquez López).

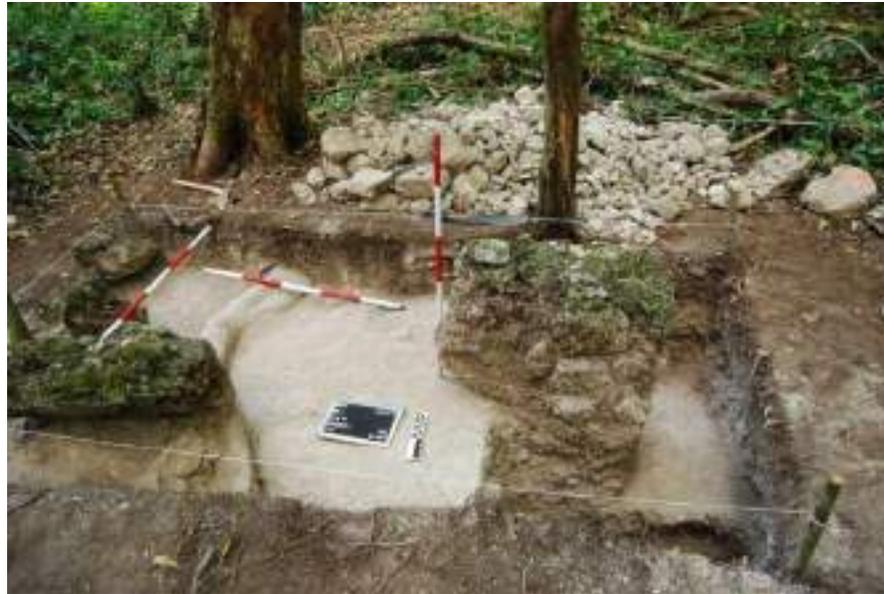
Figura III-22: Operación 1 M-1, vista norte, fragmento de estela sobre el Piso #1 (Foto V. Vázquez López).

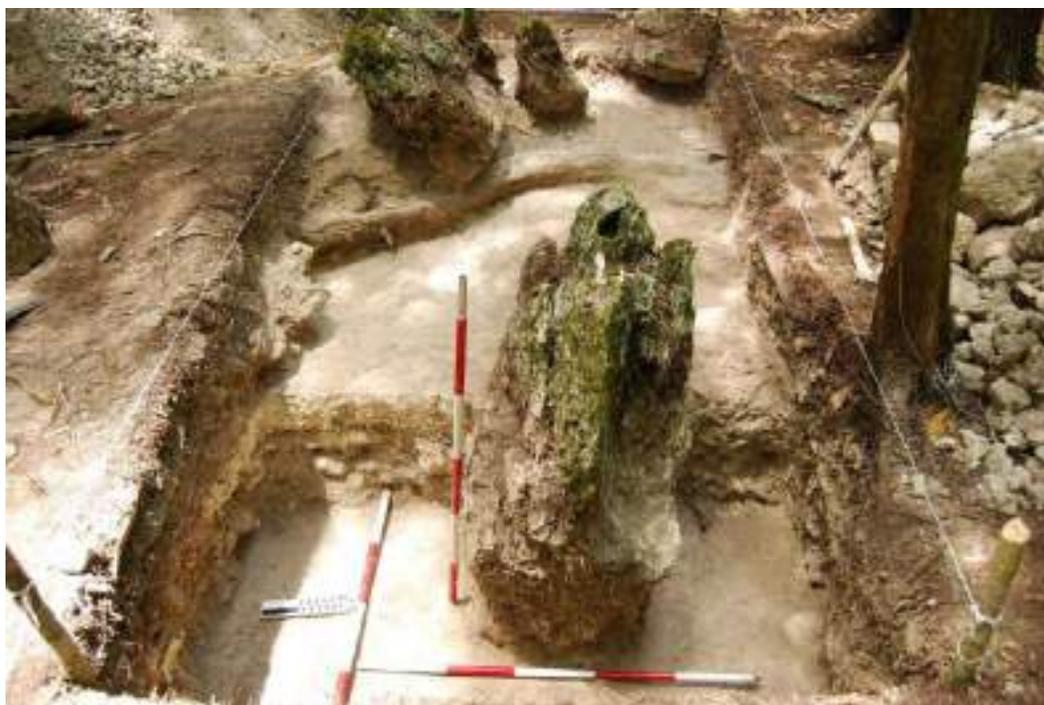
Figura III-24: Operación 1 M-1, asociación del bloque del extremo este con la estratigrafía
(Foto V. Vázquez López).

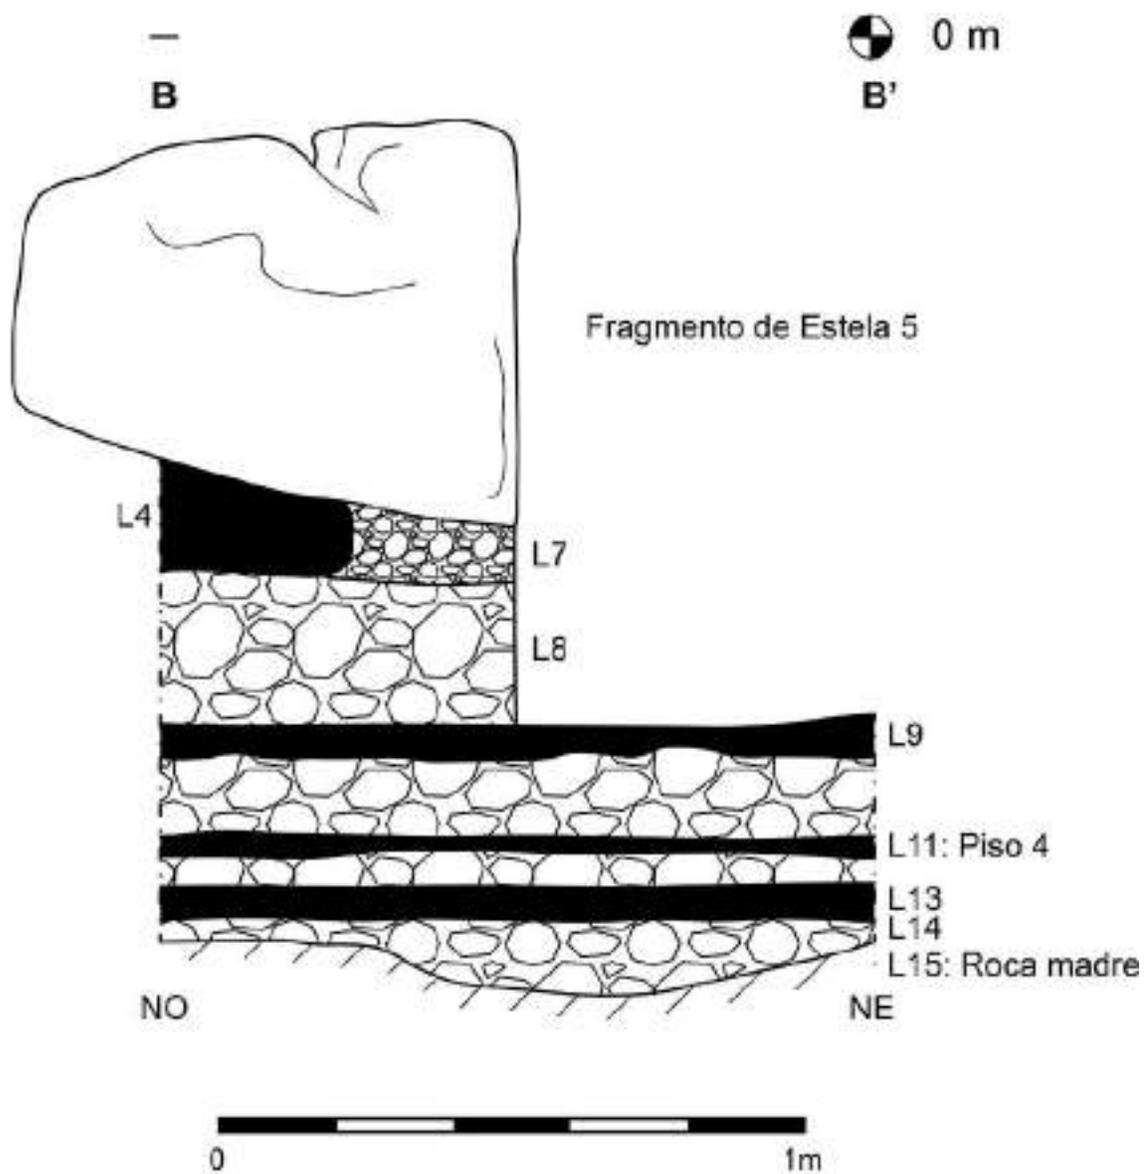
Proyecto Arqueológico Regional Uaxactun SAHI 2015
MNT 1M Unidad 1
Perfil norte - corte B-B'
Escala original: 1:20
Dibujo: Verónica A. Vázquez López
Fecha: 3 de abril de 2015

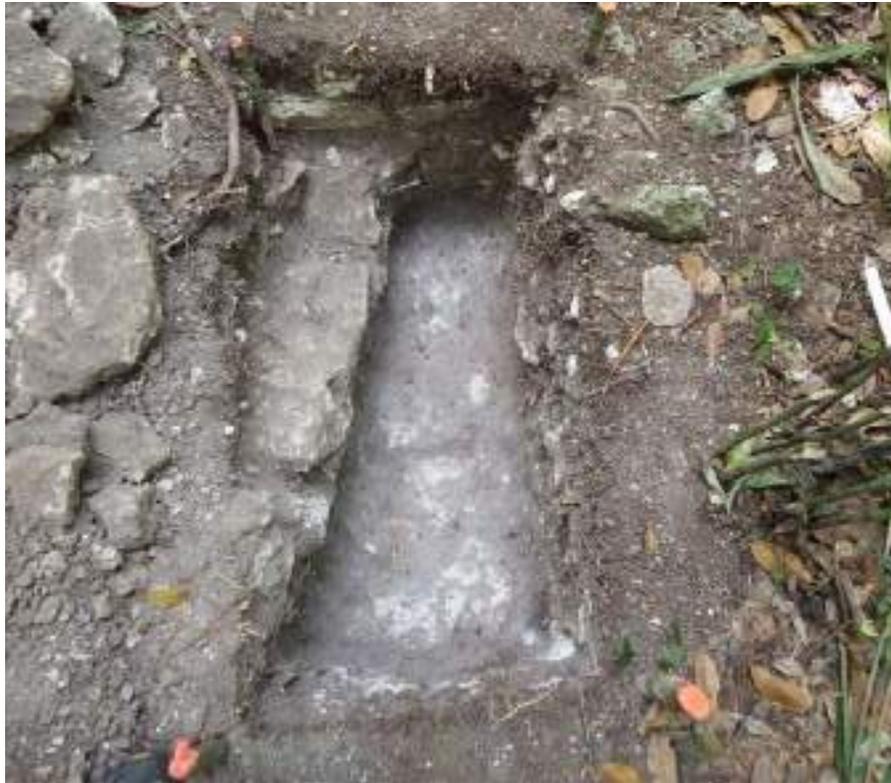
Figura V-4: Bloques de piedra caliza sobre relleno que se encuentra superior al Piso #1; que posiblemente fue de Plaza (Foto por J. Méndez).

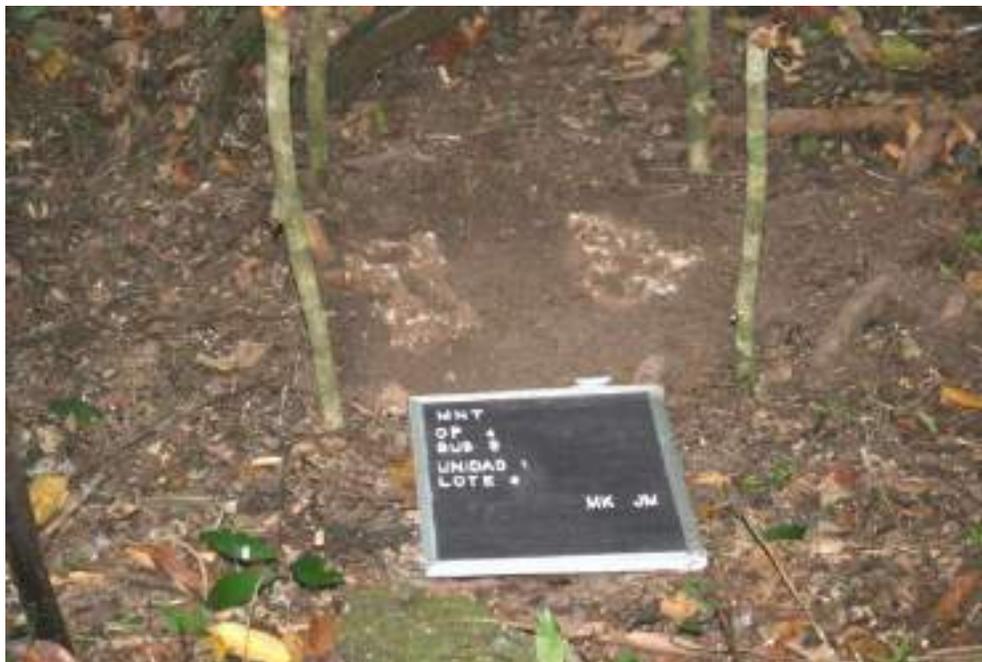
Figura V-7: Fragmentos de piedra caliza en Lote 2 de unidad de excavación MNT-4B-3
(Foto por J. Méndez).

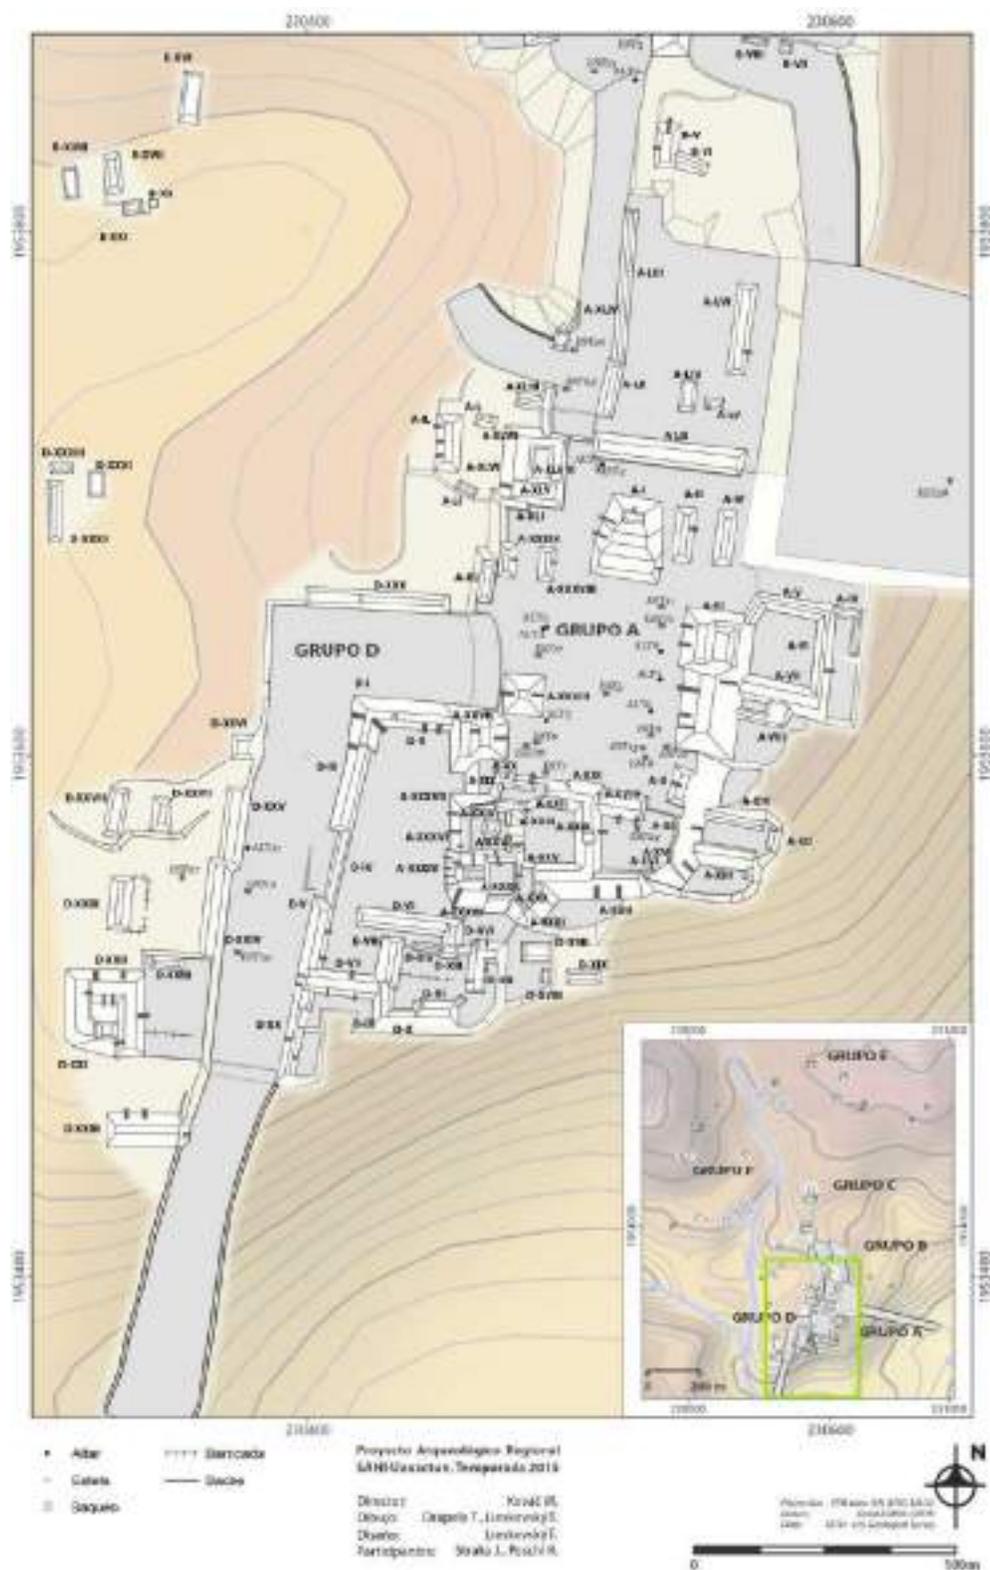
Figura VI-3a: Mapa de los Grupos A y D. Interpretación de la arquitectura con los túneles de depredación. (Dibujo por T. Drápela y realizado por T. Lieskovský).

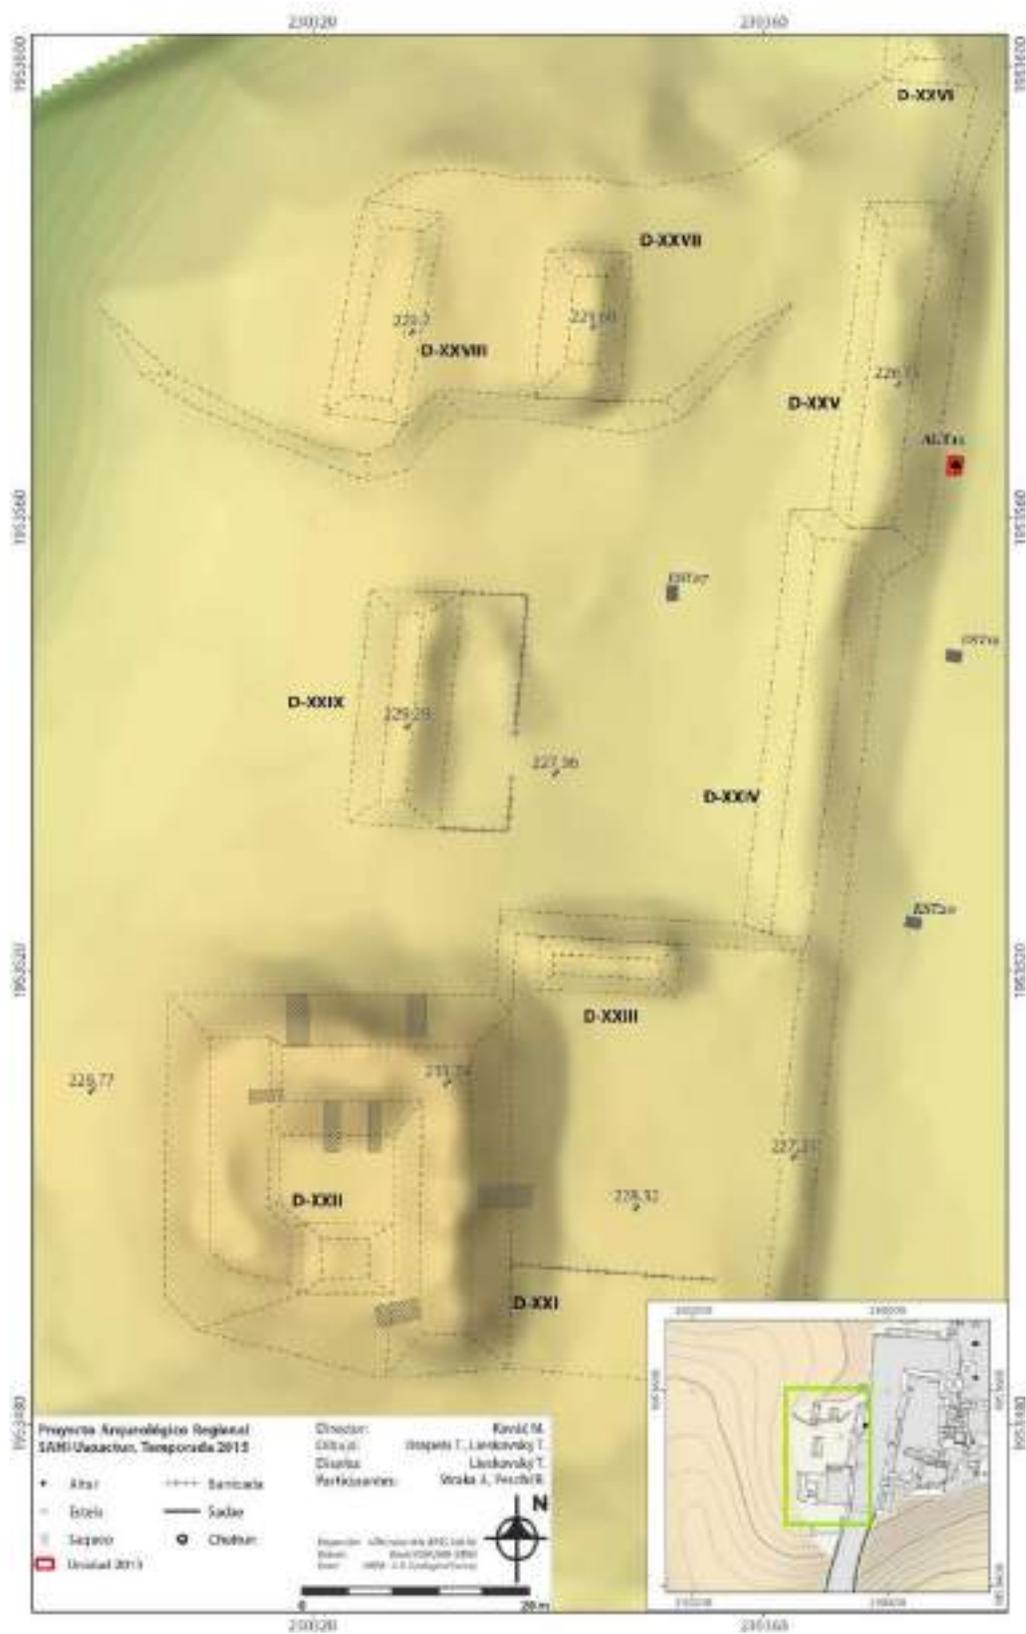
Figura VI-4a: Complejo D-Oeste. (Dibujo por T. Drápela y realizado por T. Lieskovský)

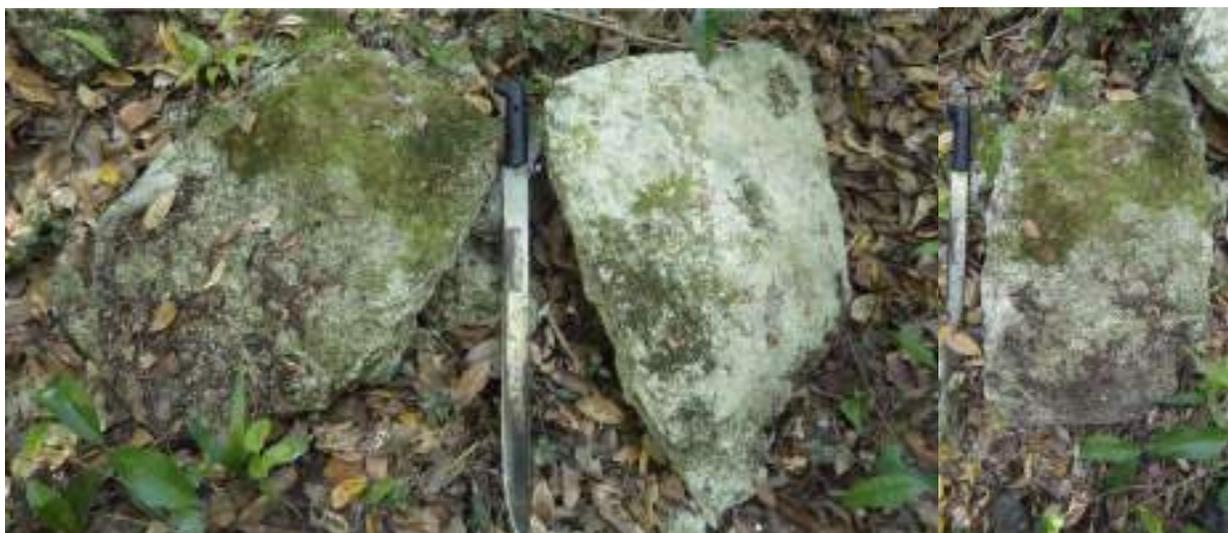
Hay que mencionar una evidencia de aparición de las piedras elaboradas en unos asentamientos periféricos (TRSO4, TRSO7 y TRSO12) en un número por lo menos de unos 7 ejemplos. Se trata de los bloques de piedra de similar dimensión localizándose en la cima o el pendiente de los montículos.

Figura VI-16: Ejemplo de las piedras elaboradas registradas durante el recorrido de los asentamientos periféricos de Manantial. (Foto por T. Drápela).

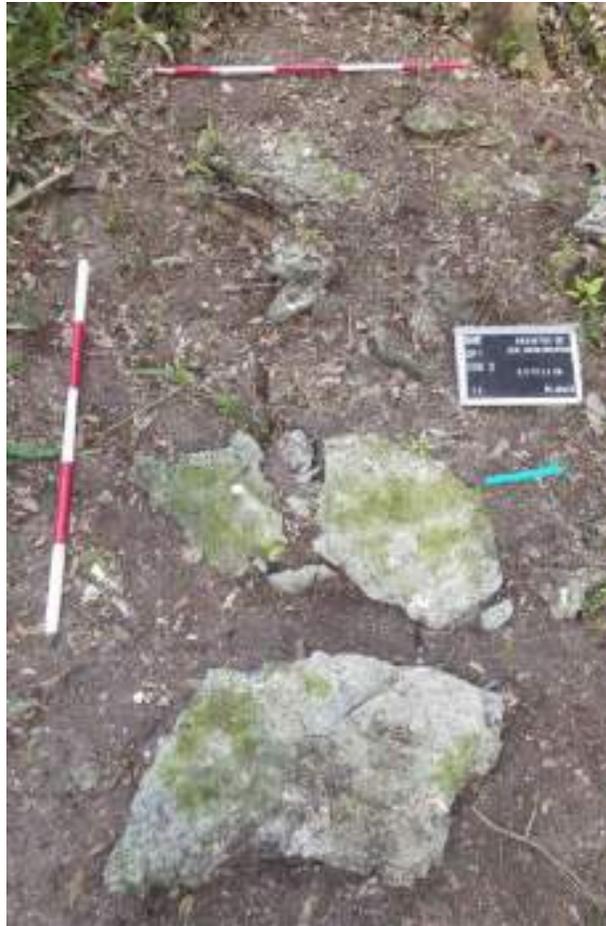
Se encontró una huella probable de haber estado esculpida, como una línea en el fragmento A de la Estela 26 muy erosionada. La orientación de sus restos (oeste-este) propone la posibilidad de estar orientada al espacio de la calzada y podría caerse al frente (**Figura VII-1**).

Figura VII-1: Estela 26, vista desde el este (Foto por T. Drápela).

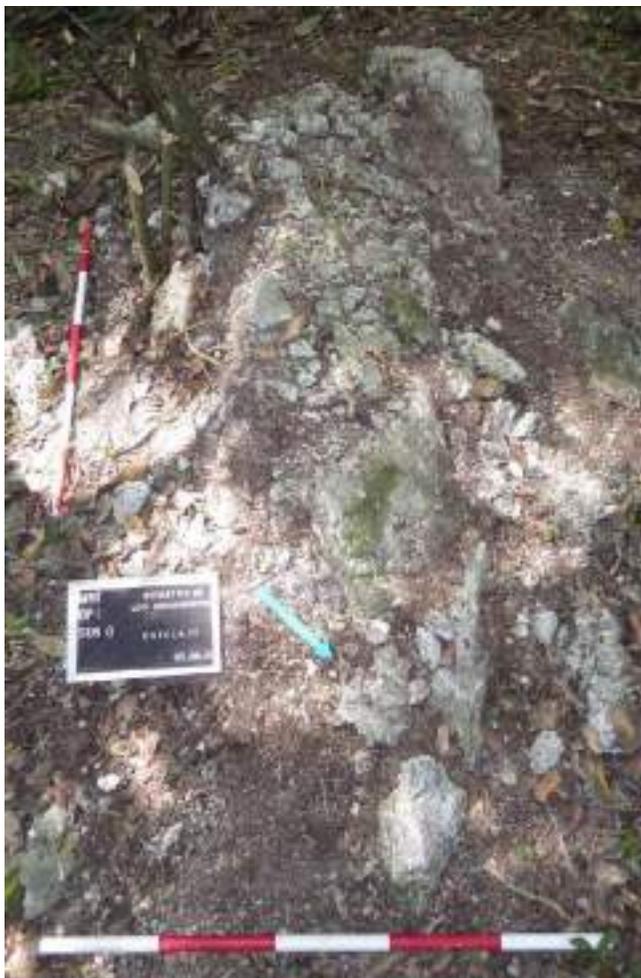
El amontonamiento de las piedras fue considerado por los primeros recorridos como un pequeño montículo del árbol desarraigado. Durante los trabajos topográficos y limpieza de terreno en este año, se ha encontrado la posición de un monumento posible por su contexto arquitectónico en el conjunto oeste del Grupo D y se espera la investigación arqueológica que podrá verificarlo como un monumento posible por la observación de la superficie (**Figura VII-2**).

Figura VII-2: Estela 27, vista desde el noreste (Foto por T.Drápela).

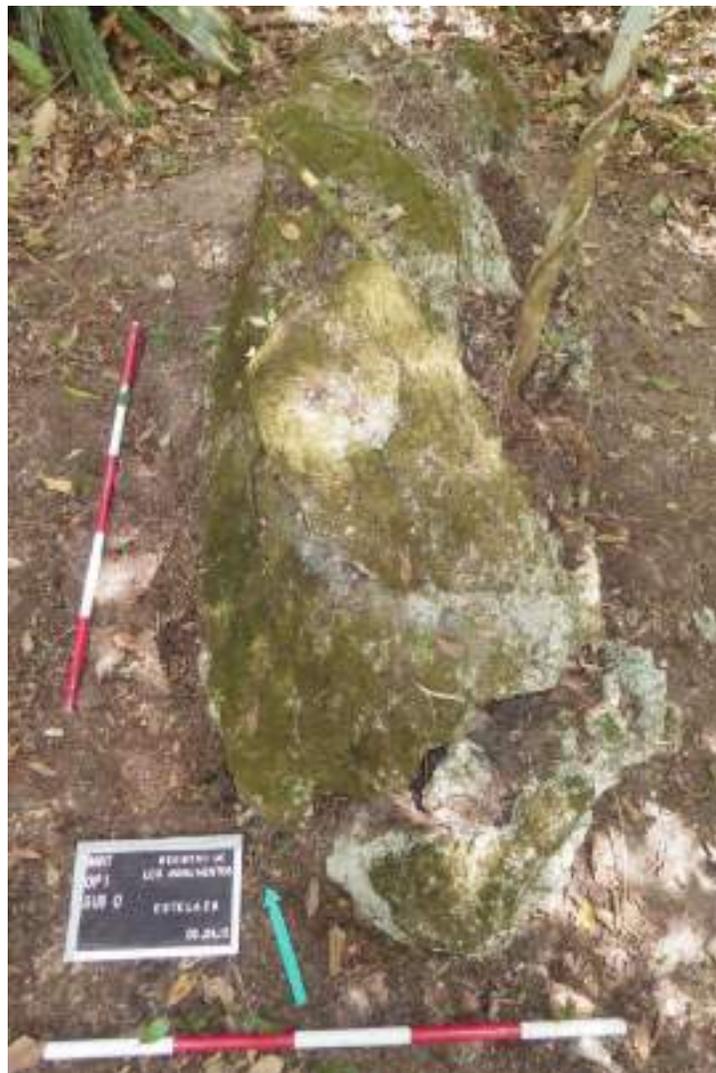
La Estela 28 está quebrada y muy erosionada (**Figuras VII-3 y 4**), en su superficie no se encuentra ninguna imagen o restos de glifos. Alrededor del fragmento D se localizan 13 fragmentos pequeños cubiertos en su mayoría por tierra (**Figura VII-5**). El conjunto de fragmentos A, B y C tiene la dimensión de 2.3x0.9x 0.4 m y con el fragmento D como parte de su posible base podrían representar un monumento bien visible del acceso este a la ciudad.

Figura VII-3: Fragmentos A, B y C de la Estela 28, vista desde el sur (Foto por T. Drápela).

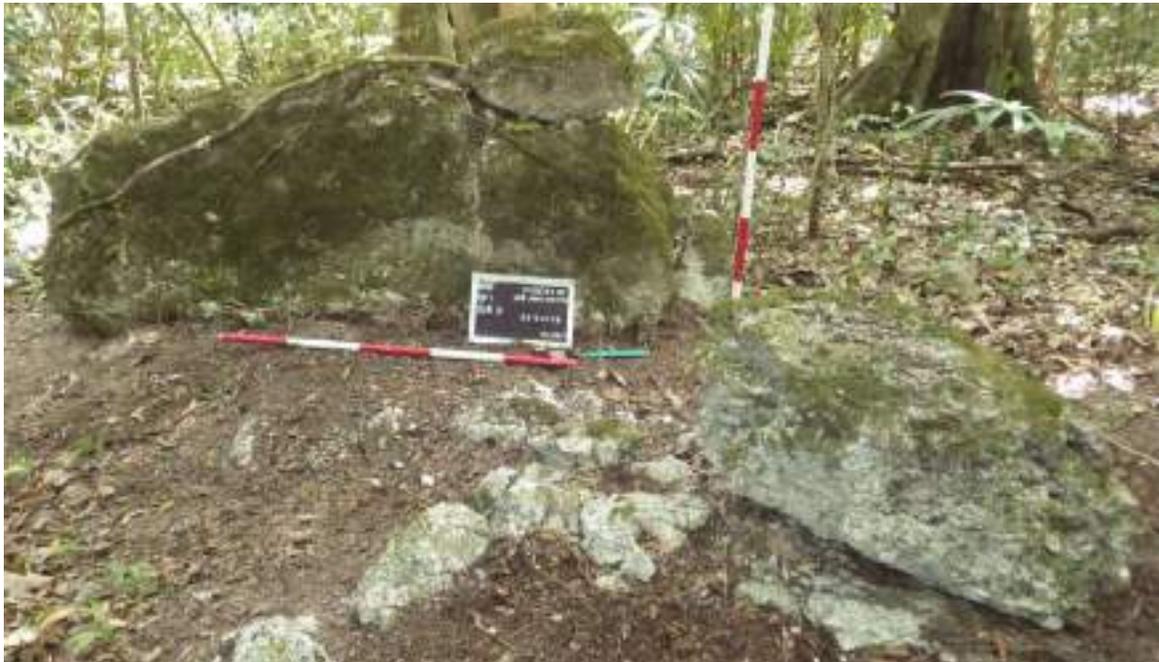
Figura VII-4: Estela 28, vista desde el oeste (Foto por T. Drápela).

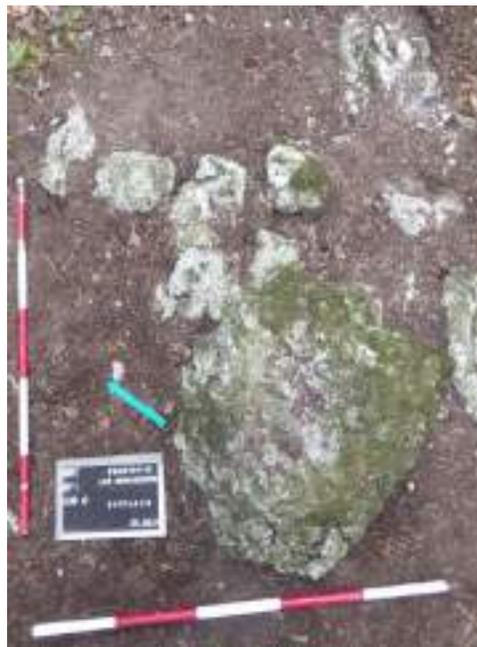
Figura VII-5: Fragmento D de la Estela 28, viste desde el suroeste (Foto por T. Drápela).

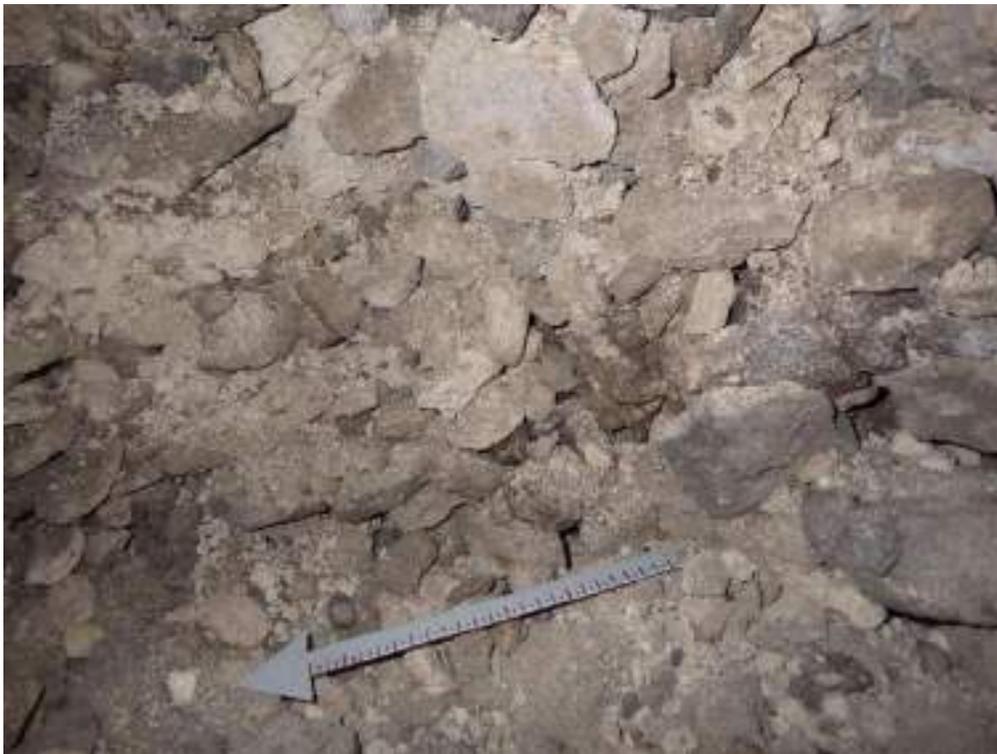
La excavación finalizó cuando se profundizó 1 m en un relleno compuesto por piedrín (**Figura IX-2**), este también presenta algunos bloques de piedra caliza, asimismo también se encontró un monumento tallado mediante la técnica de incisiones, este parece que es más temprano, podría pertenecer al Preclásico, pero luego es reutilizado como material de relleno (**Figura IX-3a, b y 4**). Sobre este relleno de piedrín se encuentra el Piso #3, luego sobre este piso colocaron algunos bloques de piedra caliza a manera de relleno, posteriormente sobre estos bloques se construyó el Piso #2. Después fue colocada una mezcla muy bien compactada de estuco con piedrín sobre la cual se colocó el piso #1; que es el punto donde inició la excavación al centro de La Casa de Las Pinturas.

Figura IX- 6: Relleno de piedrín que conforma el lote 6 (Foto por J. Méndez).

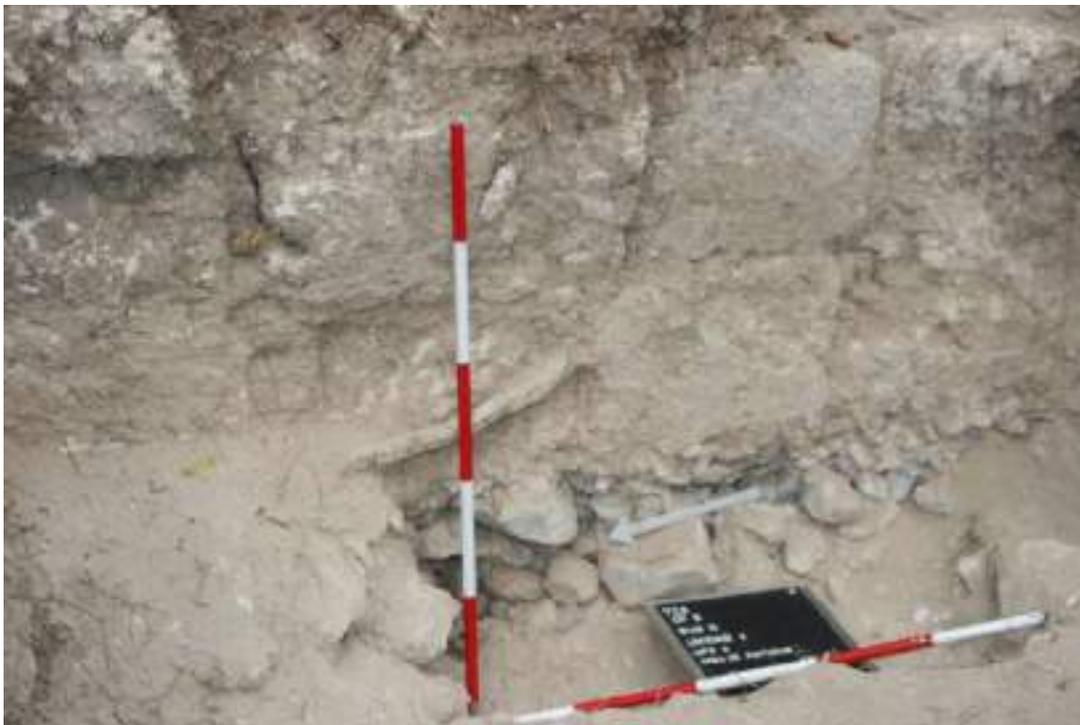
Figura IX-12: Cuerpo superior de super-estructura, evidenciando como el Piso #1 de piedrín pasa por debajo de la Estructura. (Foto por J. Méndez).

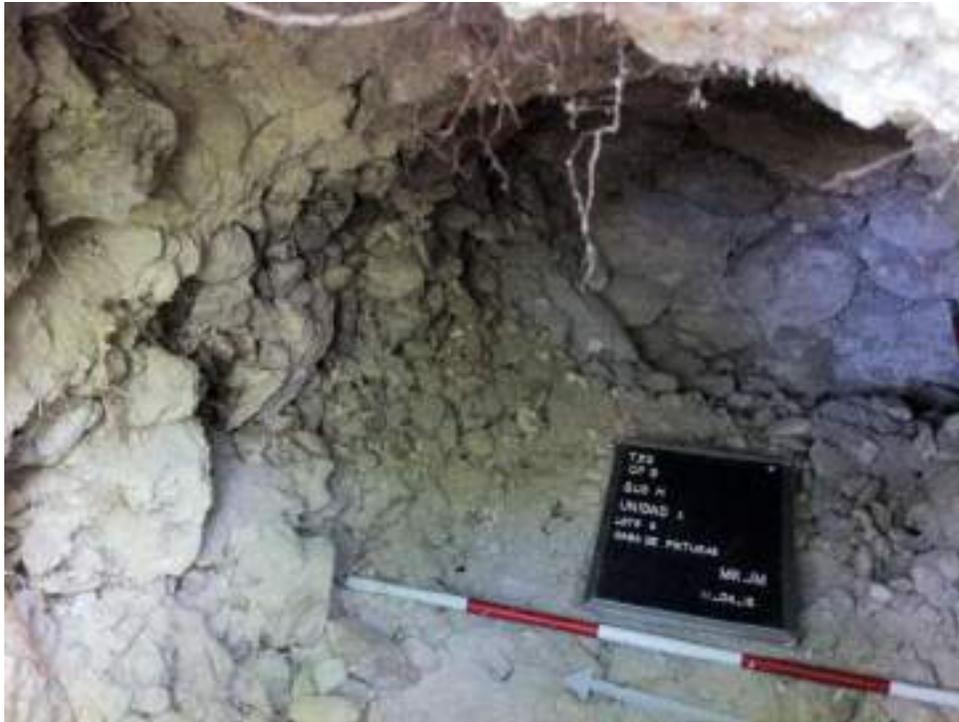
Figura IX-15: Relleno de pedrín contenido entre el Piso #1 y el Piso #2, que corresponde al lote 5.
(Foto por J. Méndez).

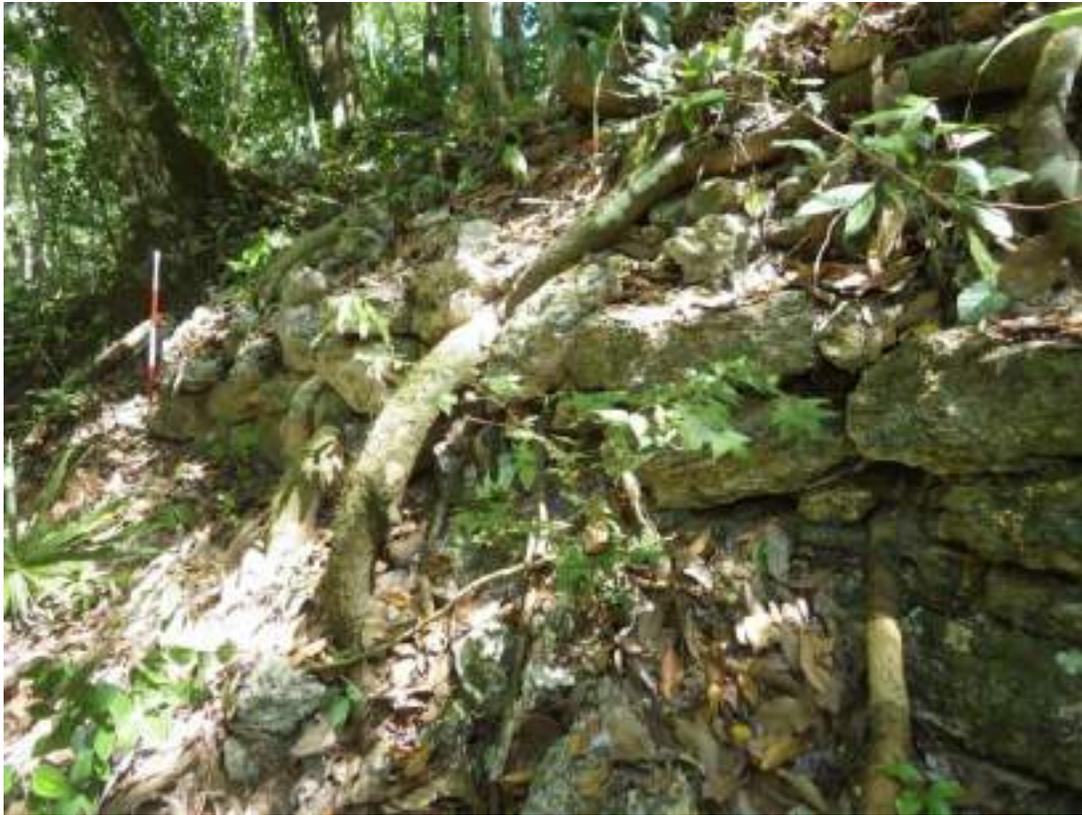
Figura IX- 17a: Terraza prehispánica sobre la cual está asentada la super-estructura.
(Foto por M. Kováč).

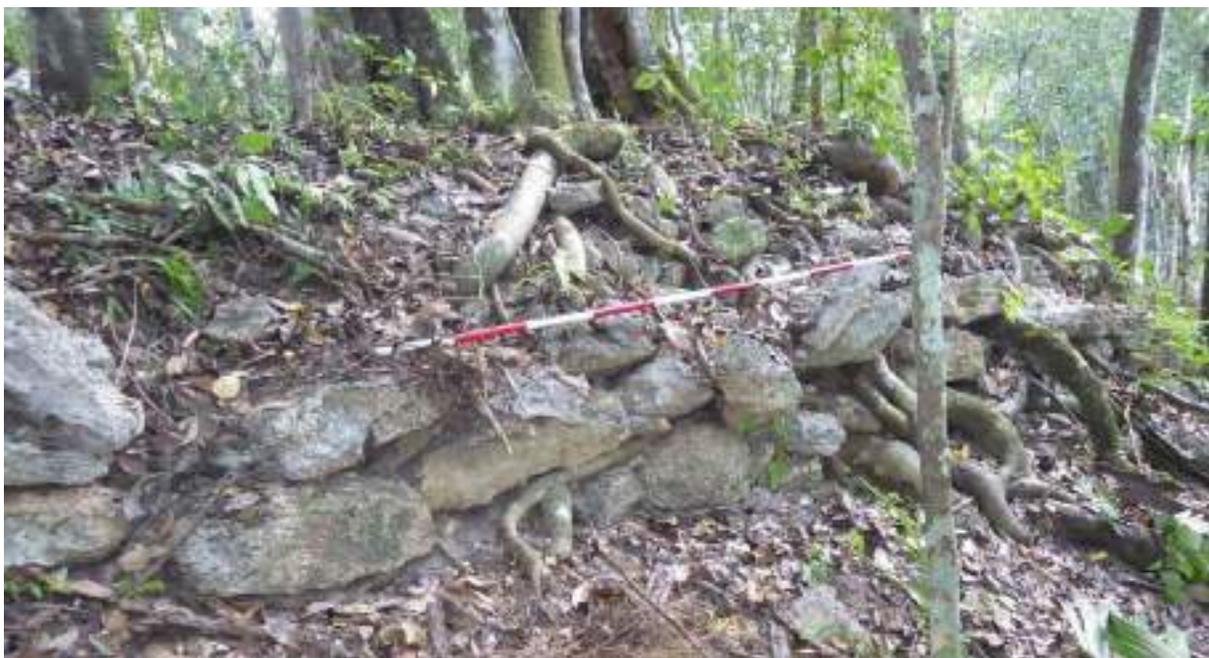
Figura IX- 17b: Terraza prehispánica sobre la cual está asentada la super-estructura. (Foto por M. Kováč).

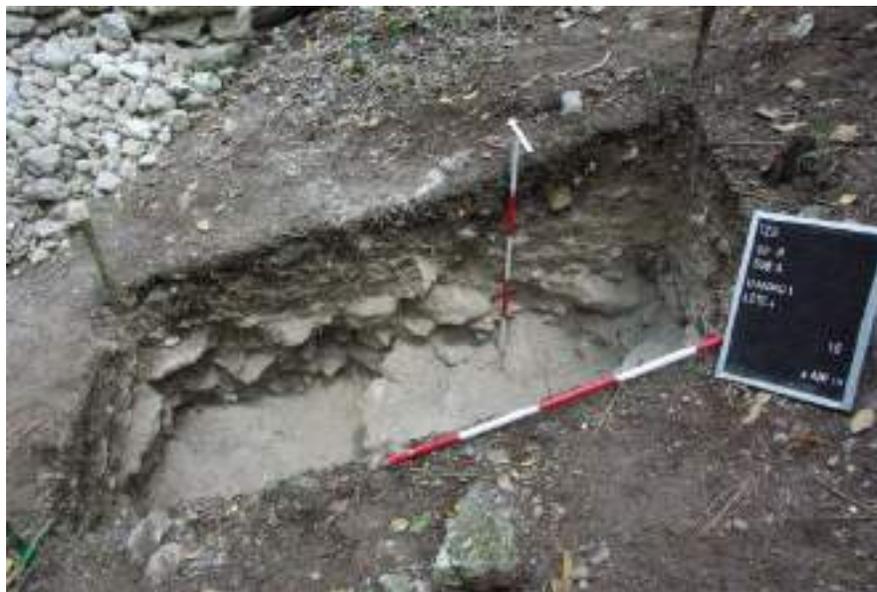
Lote-4 (TZB 11A-1-4): 0.86 – 1.4 m. El Lote 4 corresponde al muro de la fachada oeste del Edificio PM-IX. Consiste en piedras grandes alineadas, piedras medias y pequeñas y tierra de color gris rosado entre las piedras (Munsell 10 YR 7/2). Sobre Lote 6. El Lote 4 tiene una parte plana (90 cm) y un parte en talud (1.2 m) que sigue hasta el Lote 3 de otra unidad (TZB 11A-2-3). Se profundizó hasta 35 cm adentro de la fachada de la estructura (**Figura X-2**). Se recolectó cerámica y 19 pedernales.

Figura X-2. Unidad 1, Lote 4 (TZB 11A-1-4) (Foto: I. Savchenko).

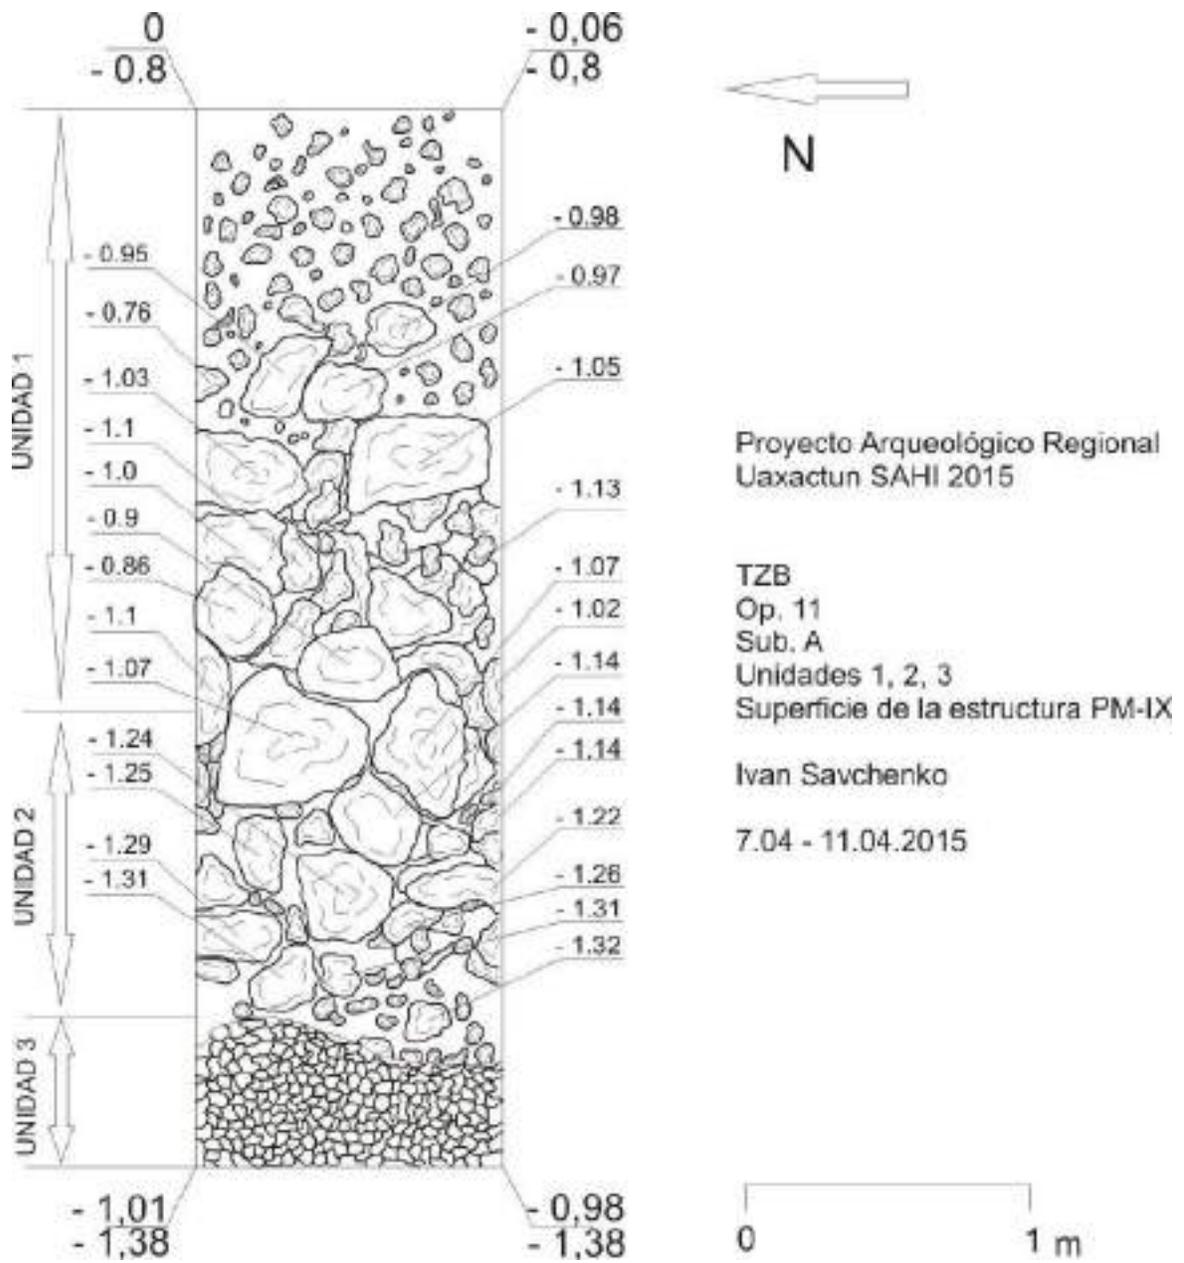
Figura X-5. Superficie del Edificio PM-IX (TZB 11A) (Dibujo I. Savchenko)

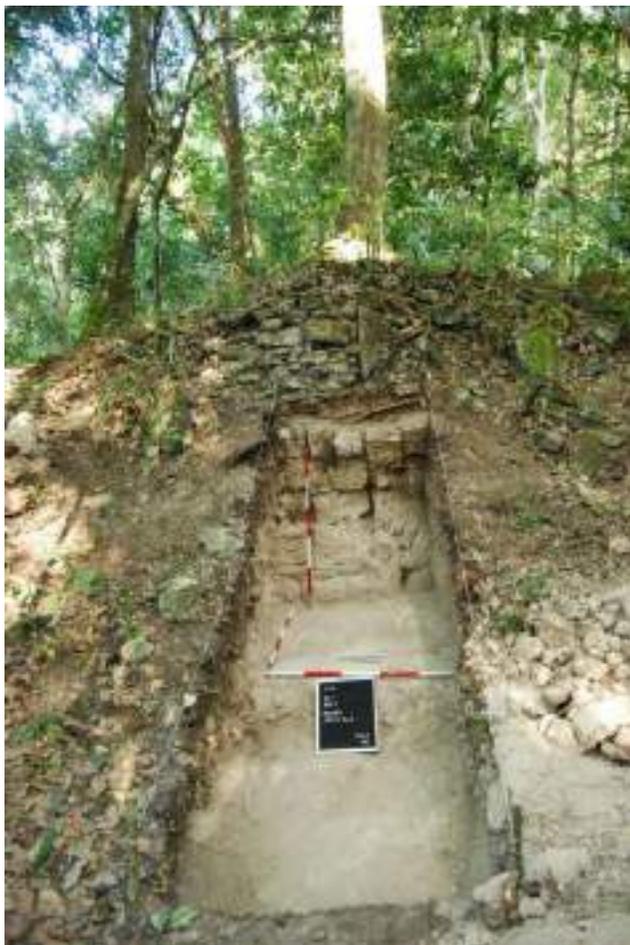
Lote 5 (TZB 7B-1-5): Desplanta a -1.44 m sobre el piso #2 (Lote 4) y presenta una altura máxima de 1.20 m. Se trata de un muro elaborado con piedra caliza labrada y argamasa de cal y sascab (**Muro 1**). Su vista da al oeste y no se registró ninguna entrada al recinto por este lado. El muro corre en eje norte-sur y en el extremo norte se hizo una excavación de 60 cm para investigar el interior del edificio siguiendo el nivel del Piso #2. (**Figuras XI-3 y 4**).

Figura XI-3: Op. 7 Sub. B-1, muro en eje N-S del edificio este (Foto V. Vázquez López).

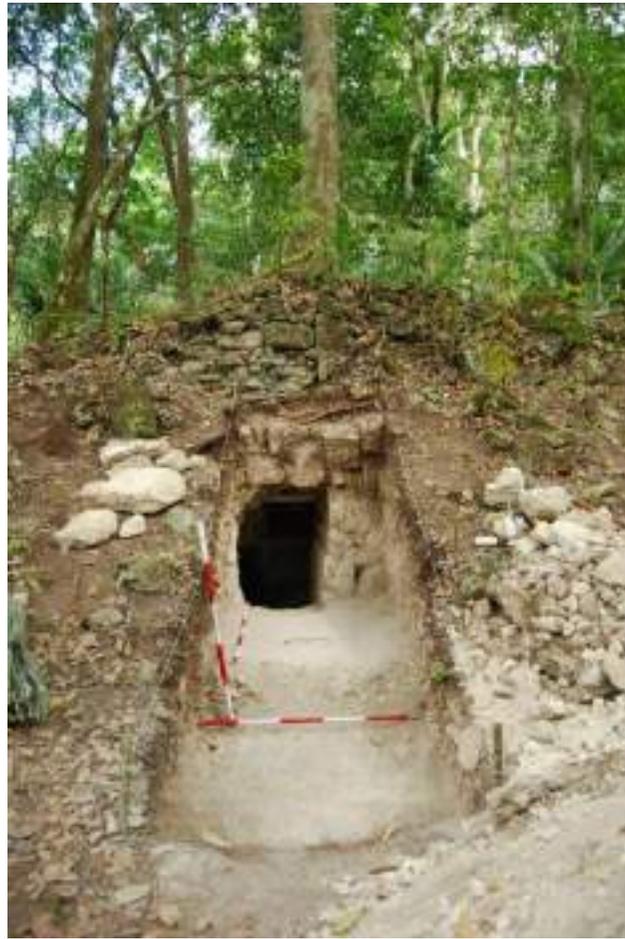
Figura XI-4: Op. 7 Sub. B-1, muro en eje norte-sur del edificio este, con apertura sobre el mismo para investigar el interior del edificio (Foto V. Vázquez López).
