EXCAVACIONES EN EL PETEN NORESTE IV.

EL MANANTIAL, TZ'IBATNAH, PETNAL Y JIMBAL

TEMPORADA 2015

BASADO DEL INFORME ENTREGADO AL INSTITUTO DE ANTROPOLOGÍA E HISTORIA DE GUATEMALA

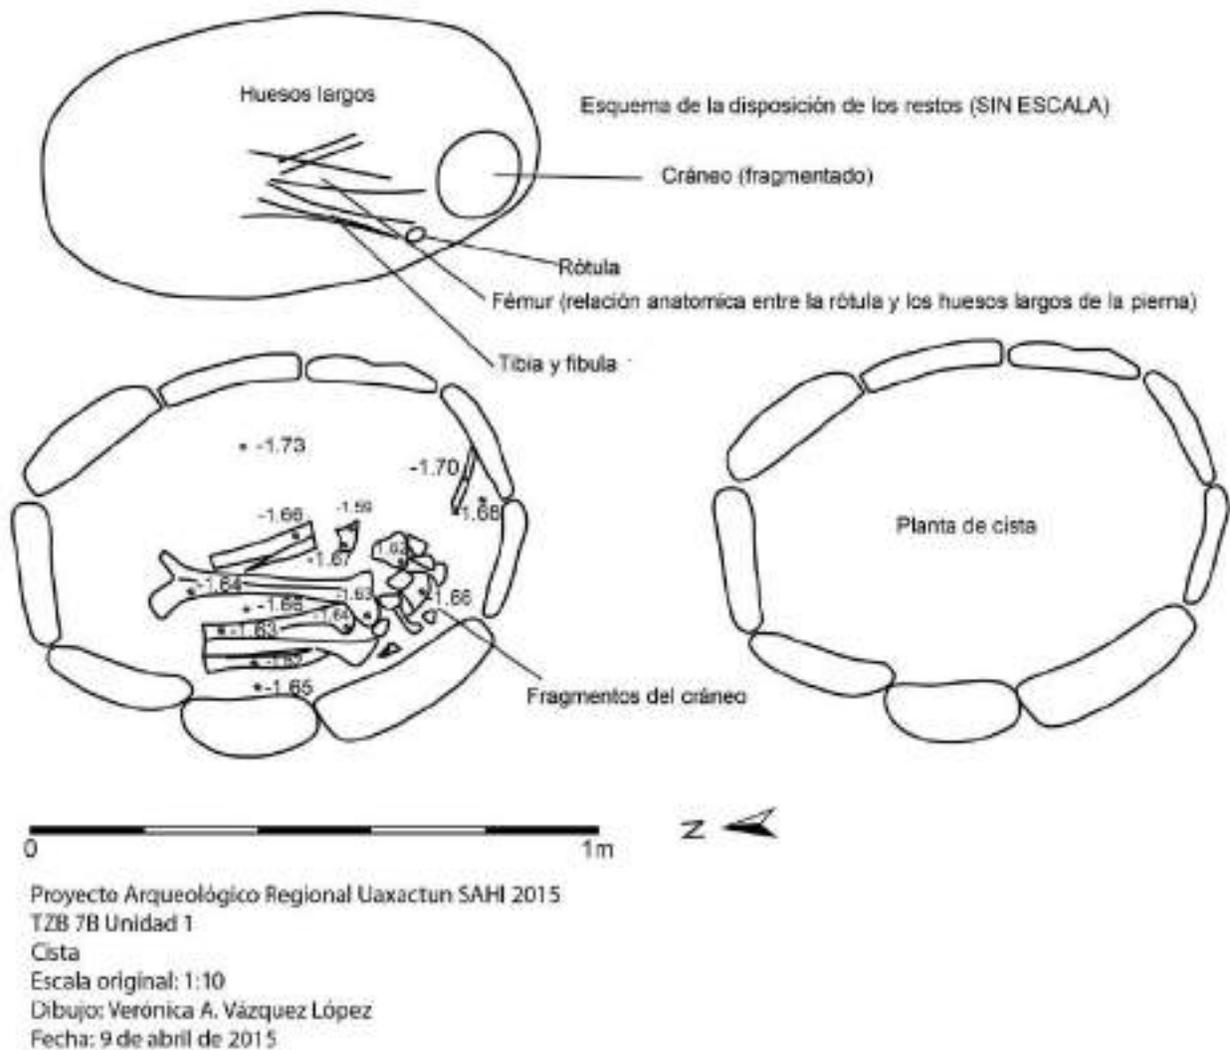
Figura XI-8: Op. 7 Sub. B-1, Entierro #2, mostrando forma de la cista y acomodo de los restos óseos
(Dibujo V. Vázquez López).

Los restos óseos contenidos en esta cista se localizaron a una profundidad de alrededor de 1.73 m. Se trata de un entierro directo primario. En el interior de la sepultura, el individuo fue colocado sobre una capa delgada de tierra dispuesta inmediatamente sobre una cama de piedrín (Lote 15) que se asociaba al piso #5 (Lote 14) (**Figura XXX-9**). Este piso fue roto para la colocación de la cista. El exterior de la cista se asocia con tres pisos diferentes (pisos 3, 4 y 5); todos fueron rotos para la elaboración de la sepultura, lo cual indica que este entierro fue intrusivo a niveles estratigráficos anteriores. La cista está por encima de un piso (Piso 6=Lote 17) que no fue roto y que corresponde al piso más temprano de este espacio.

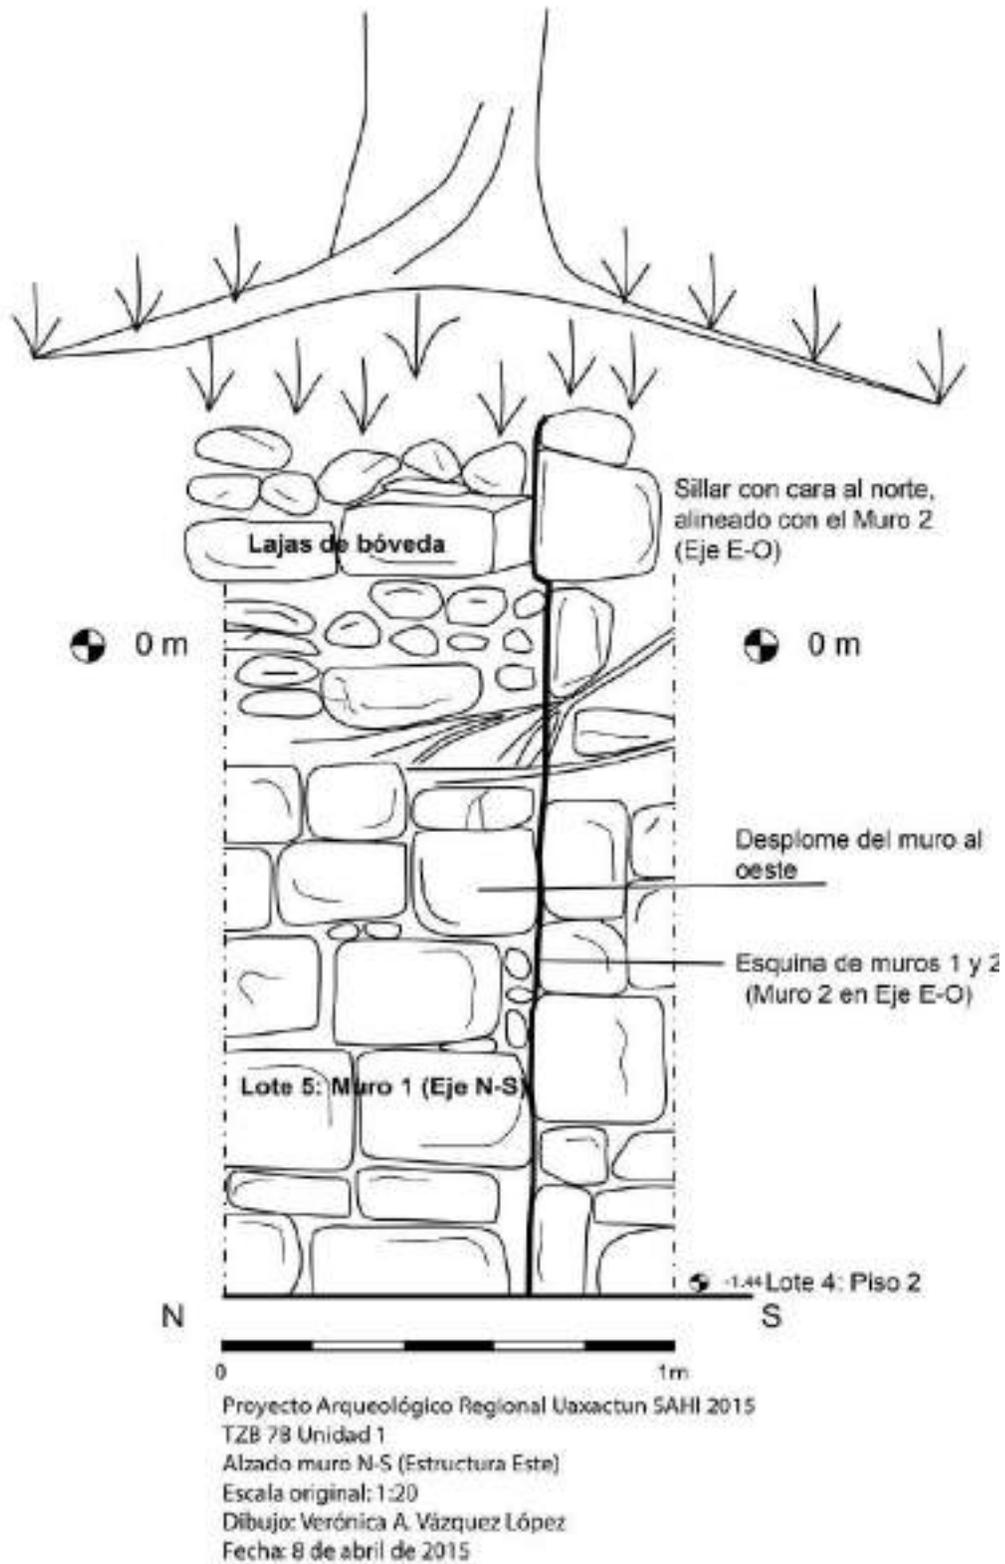
Figura XI-10: Op. 7 Sub. B-1, muro en eje N-S (Lote 5), cara exterior del edificio este.

El muro norte-sur (Muro 1=Lote 5) tiene una altura de 1.20 m y en la parte superior del montículo se observan piedras o lajas que indican la existencia de una bóveda (**Figura XI-13**). El muro presentaba un ligero desplome al oeste (**Figura XI-14**). Al retirar parte del muro e introducirnos al edificio, se identificó otro muro que corre en eje este-oeste (Muro 2=Lote 20) y que hace esquina con el muro norte-sur justo en la parte en que se desmontó parte del segundo (**Figura XI-15**); por lo que se decidió continuar excavando pegados a ese muro. Además, el Muro 2 presentaba una decoración sutil conformada por una doble moldura formada por cejas angostas y un acabado del estuco redondeado, evitando esquinas marcadas. Este muro desplanta sobre un zócalo formado por sillares de piedra caliza con corte rectangular de unos 48 cm de largo x 38 cm de ancho (**Figuras XI-18, 19 y 20**). La esquina que se forma por los muros 1 y 2 hace considerar la posibilidad de que este edificio fuera construido en un momento más temprano, y posteriormente se le adosó otro muro corriendo en el mismo eje norte-sur del Muro 1, pero al ser una parte adosada no correspondiera a la misma fase constructiva. Sin embargo, para corroborar esto habría que realizar más excavaciones en dicha estructura.

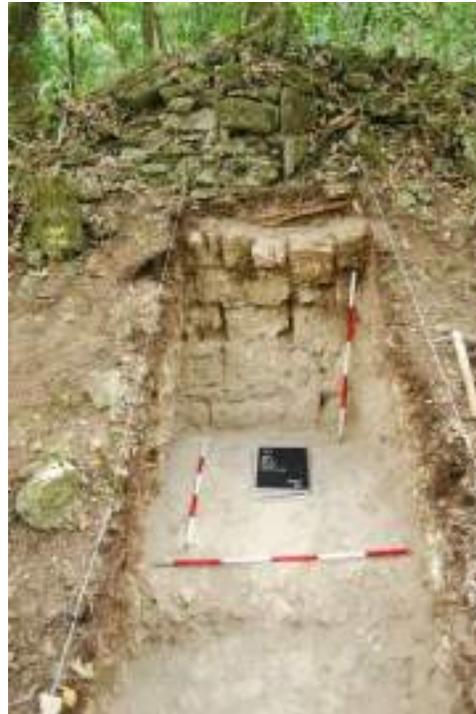
Figura XI-11: Op. 7 Sub. B-1, muro en eje norte-sur (Lote 5), cara exterior del edificio este. Se muestra el alineamiento que forma la esquina con el muro que corre en eje este-oeste (Foto V. Vázquez López)

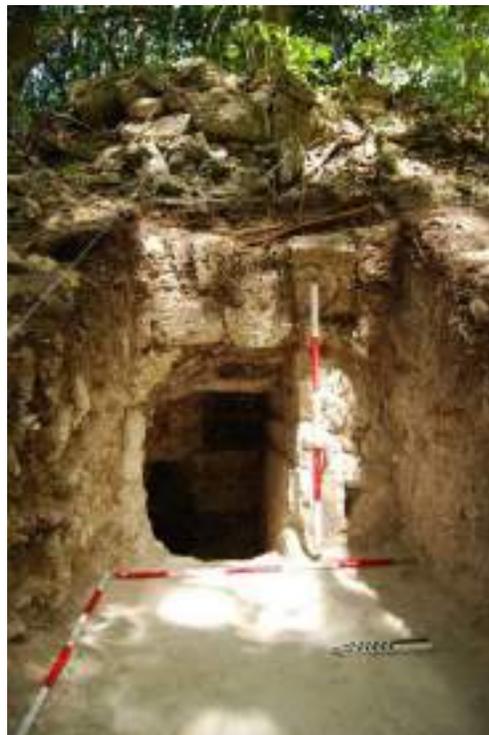
Figura XI-12: Op. 7 Sub. B-1, muro en eje norte-sur (Lote 5), cara exterior del edificio este. Se muestra la apertura que se hizo para poder introducirnos al interior del edificio (Foto V. Vázquez López).

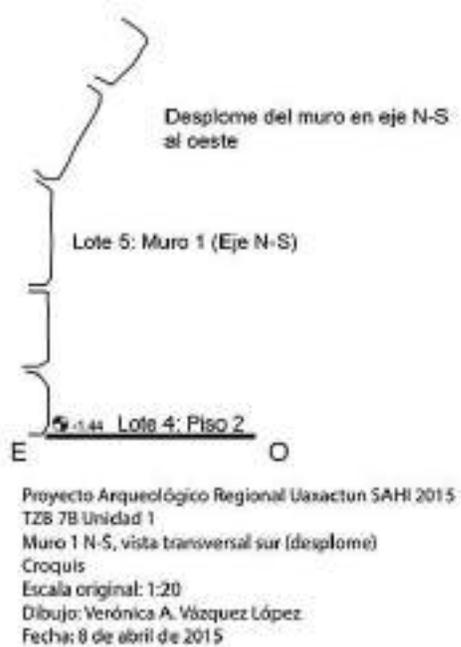
Figura XI-13: Op. 7 Sub. B-1, vista transversal del muro en eje norte-sur (Lote 5 que muestra el desplome del muro hacia el oeste (Dibujo V. Vázquez López).

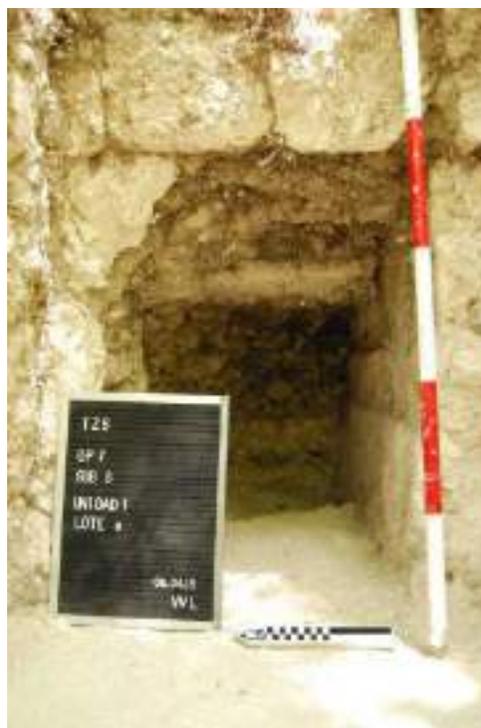
Figura XI-14: Op. 7 Sub. B-1, muro en eje norte-sur (Lote 5) en esquina con el muro en eje este-oeste (Lote 20) (Foto V. Vázquez López).

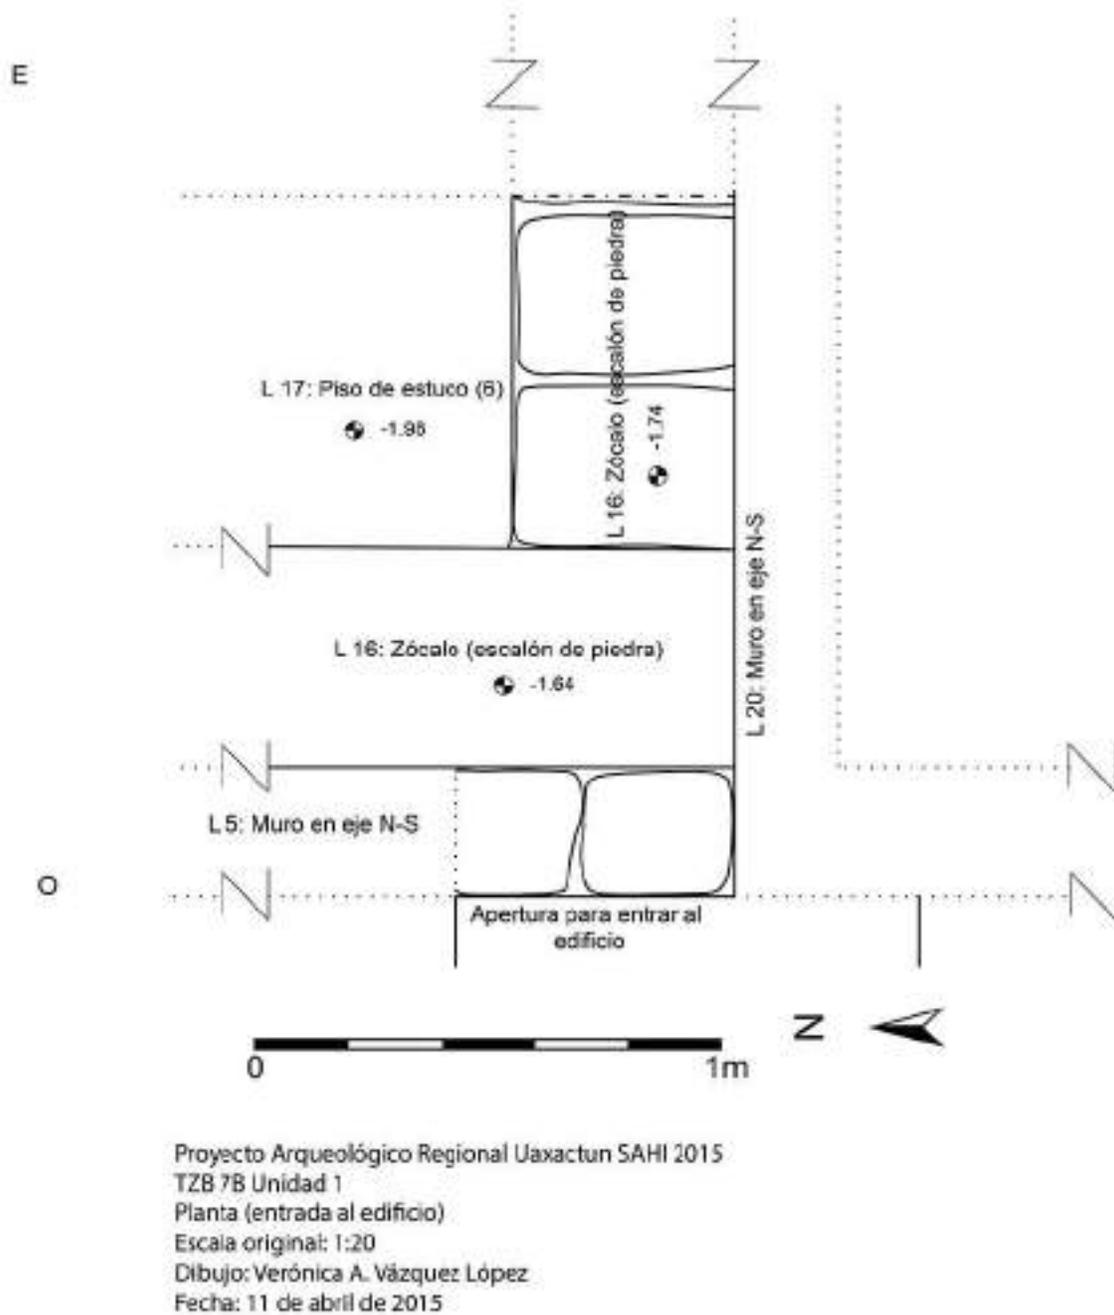
Figura XI-15: Op. 7 Sub. B-1, planta, interior de cuarto con muros y el zócalo (Dibujo V. Vázquez López).

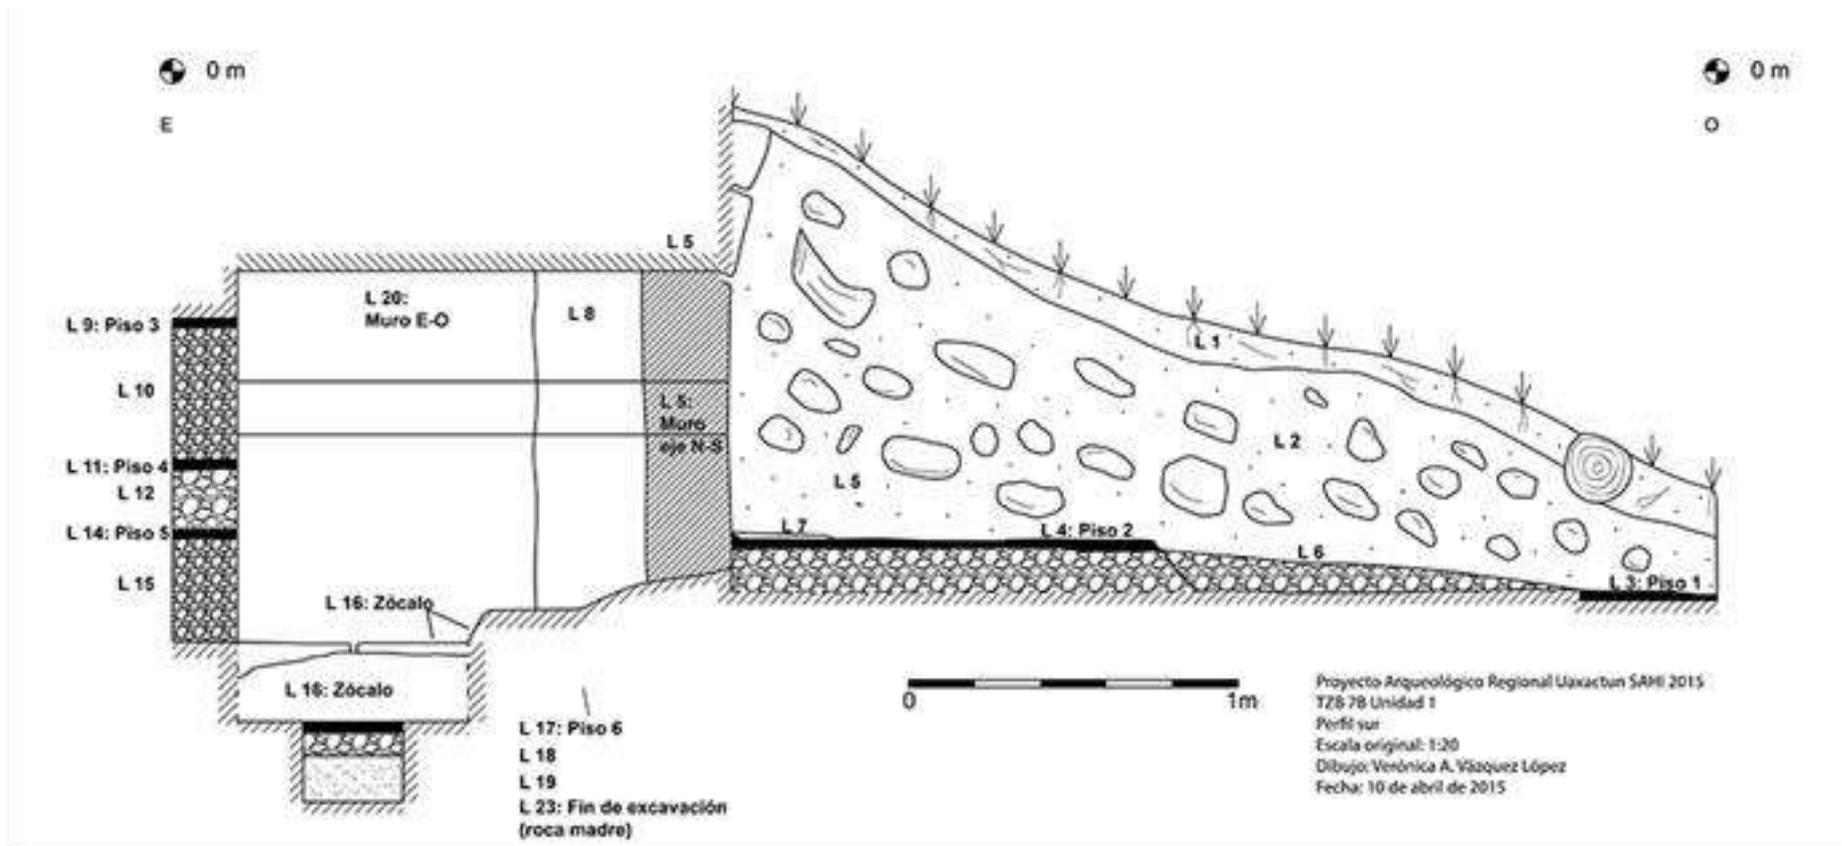
Figura XI-16: Op. 7 Sub. B-1, perfil sur (Dibujo V. Vázquez López)

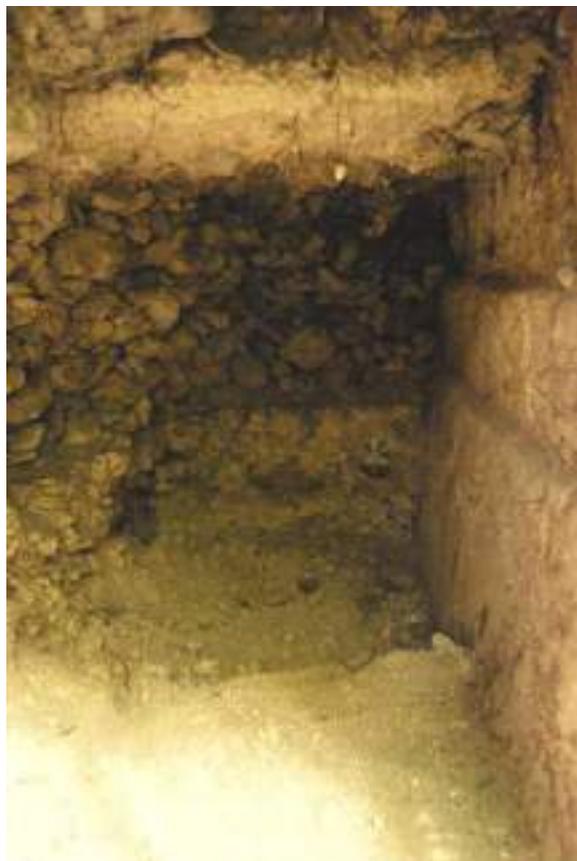
Figura XI-18: Op. 7 Sub. B-1. Interior del cuarto, se observan las molduras del muro en eje este-oeste y los pisos asociados a este espacio, que fueron recortados al momento de introducir el Entierro #2 (Foto V. Vázquez López).

Al encontrarse en el interior del edificio, se identificaron tres pisos (pisos 3 (Lote 9), 4 (lote 11), 5 (Lote 14) y 6) (Figuras XI-17, 18 Y 19). Todos correspondieron a pisos de estuco delgados de unos 3 a 4 cm de espesor, con estratos de nivelación conformados por piedrín entre ellos. El Piso #6 (Lote 17), a una profundidad de -1.98 m corresponde al piso más temprano, y el único que no presenta señales de intrusión por lo menos en el área excavada (Figuras XI-18 y 19). Los otros tres pisos fueron perforados para colocar una sepultura (Entierro #2)

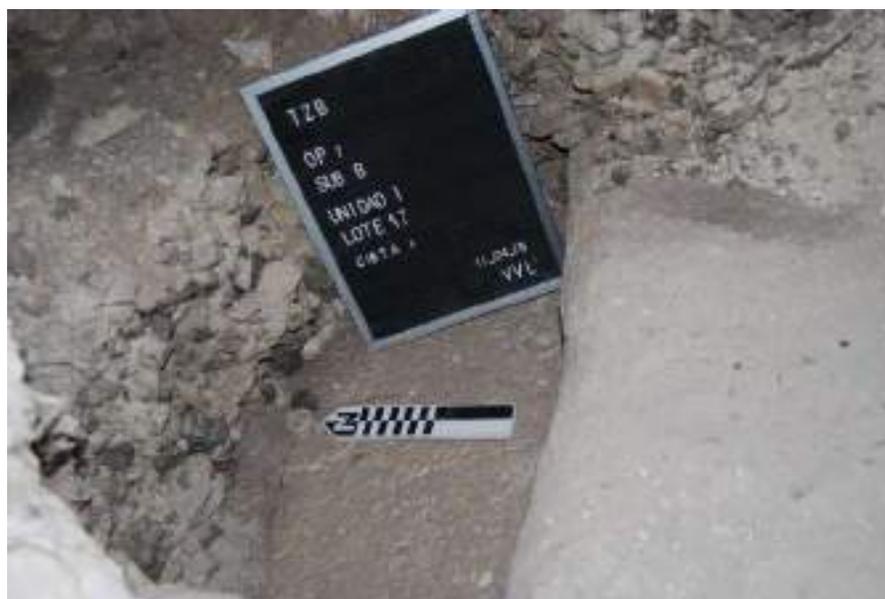
Figura XI-19: Op. 7 Sub. B-1. Interior del cuarto, detalle del piso más temprano (Lote 17) (Foto V. Vázquez López).

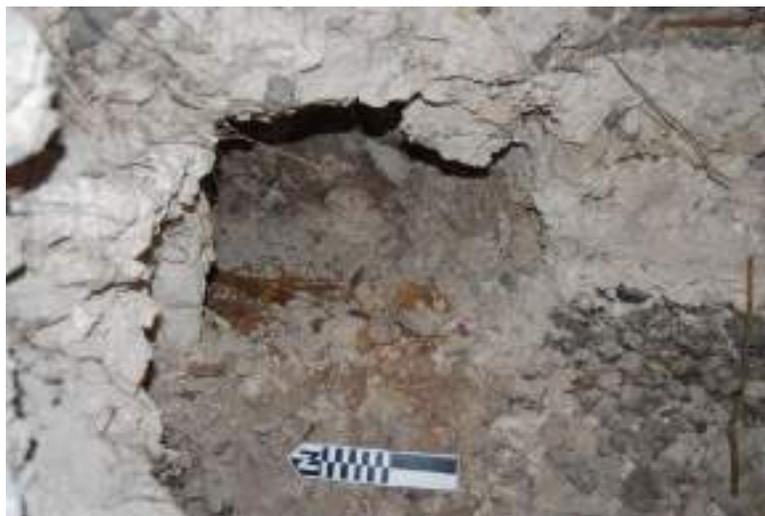
Figura XI-21: Op. 7 Sub. B-1. Detalle de la cista y parte del Entierro #2 (Foto V. Vázquez López).

(**Figuras XI-20 y 21**). Aproximadamente a 60 cm al este del Muro 1 se identificó un enjarre con piedras, colocado de manera intrusiva rompiendo los 3 pisos mencionados. Al retirar parte de este enjarre se observaron unas lajas de aproximadamente 30 cm de largo dispuesta de tal manera que formaban un contenedor de forma oval, que correspondía a una cista (**Figuras XI-21**). Como se ha mencionado antes, directamente en contacto con una de las lajas, pero en su parte externa, se registró un cuenco de color negro cuya boca se apoyaba sobre la laja, lo cual nos hace pensar que este cuenco corresponde a la ofrenda del entierro. El cuenco en su interior presentó restos óseos, un poco de carbón y evidencia de otros residuos que fueron muestreados.

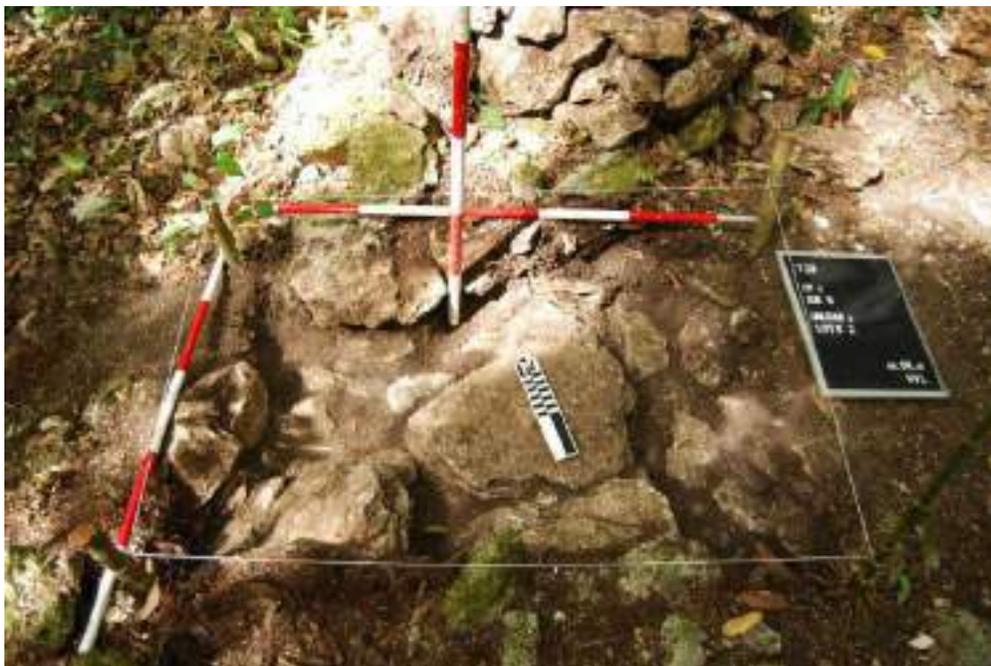
Figura XI-26: Op. 7 Sub. B-2, muro visto en superficie.

Hacia el costado noroeste de la unidad, a una profundidad de -0.54 m, aparece un alineamiento de piedras no labradas sino careadas y unidas por tierra arcillosa, muy posiblemente procedente de algún bajo o aguada. Este elemento conforma un muro que cierra el costado oeste del patio (**Figura XI-25 a 28**). A una profundidad de -1.06 m se registró un piso de estuco bien preservado y que se asocia claramente con el muro, en cuyo contacto los constructores realizaron un chaflán para facilitar el escurrimiento del agua. Este piso sólo aparece en el costado este del muro, cuyo lado también corresponde al de la cara del muro. Este dato hace pensar que en algún momento tardío se restringió el acceso del grupo patio a través de la construcción de este muro. Por sus características y el acabado no parece que este muro haya tenido una función defensiva como barricada. En esta excavación se identificaron los rellenos de nivelación del patio, por lo que parece que hubo sólo un piso de ocupación. No obstante, aunque parece que solo existe un piso de ocupación en este costado, es muy probable que haya habido modificaciones en el espacio arquitectónico a lo largo del tiempo de ocupación.

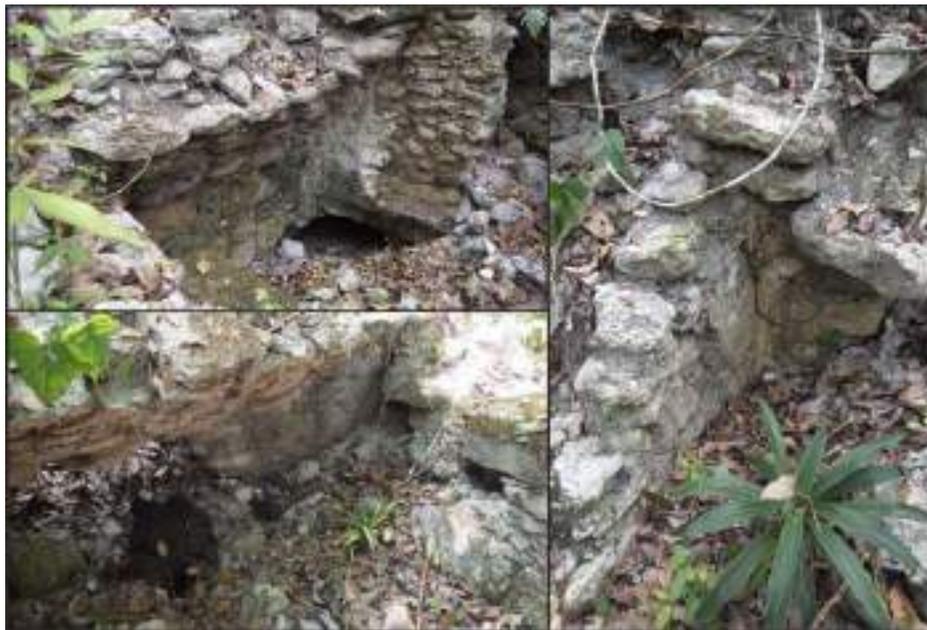
Figura XII-5: Cámaras expuestas por el colapso estructural de su bóveda de piedra, parte norte de la Plaza de Tayra, Tz'ibatnah. (Foto por T. Drápela).

2. Las cámaras expuestas por el colapso de su bóveda de piedra. En este caso se pueden observar las formas de sus bóvedas a veces intactas, desde su arranque hasta el cierre, o por los restos de un intradós o de los dos de ellos sin las lajas de cierre **(Figura XII-5 y 6)**. Después de la limpieza del derrumbe dentro de la cámara por intervención arqueológica, se podrían reconstruir la altura y el ancho de la cámara.

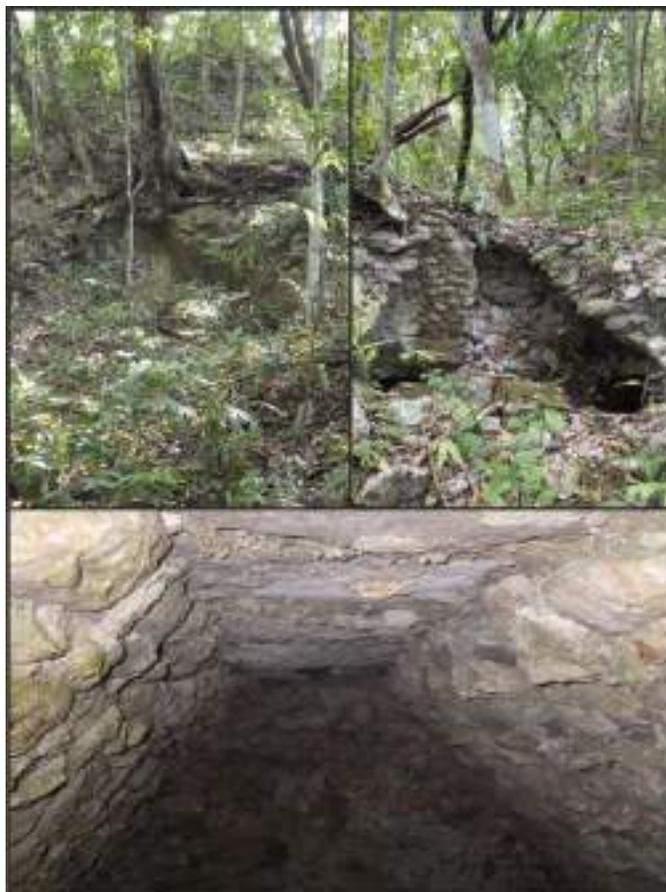
Figura XII-6: Cámaras expuestas por el colapso estructural parcial, parte norte de la Plaza de Tayra, Tz'ibatnah.
(Foto por T. Drápela).

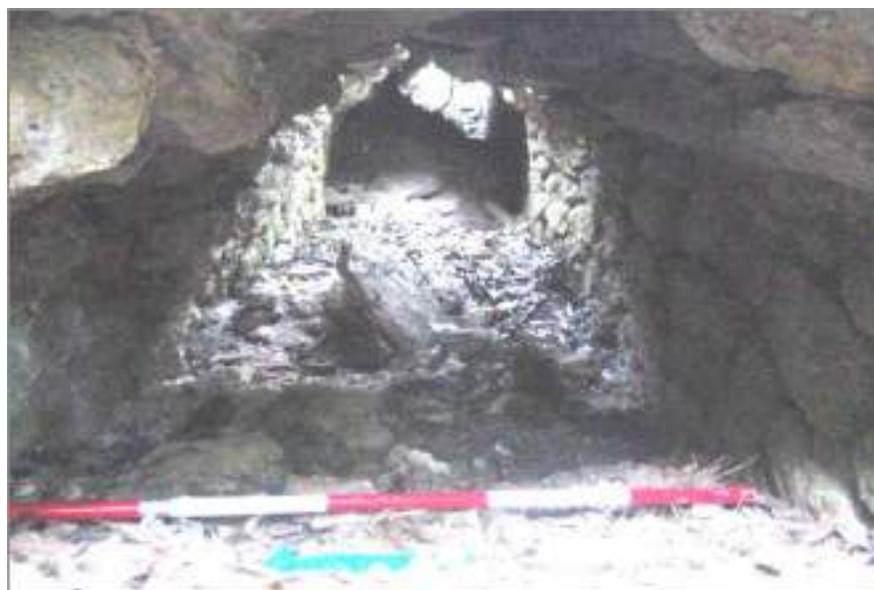
Figura XII-7: El túnel que permitió el paso de la Plaza de la Tayra a los patios del Grupo Lechuza separado por la estructura del Palacio PT-I, Tz'ibatnah. (Foto por T. Drápela).

3. El túnel- un paso abierto artificialmente para establecer una comunicación a través del obstáculo arquitectónico- que permitió el paso del espacio de la Plaza de Tayra a espacios de los patios del Grupo la Lechuga, separado por la estructura del palacio PT-I; tiene una longitud de unos 9 metros y su ancho en el nivel del arranque es 1,1 metros **(Figura XII-7)**.

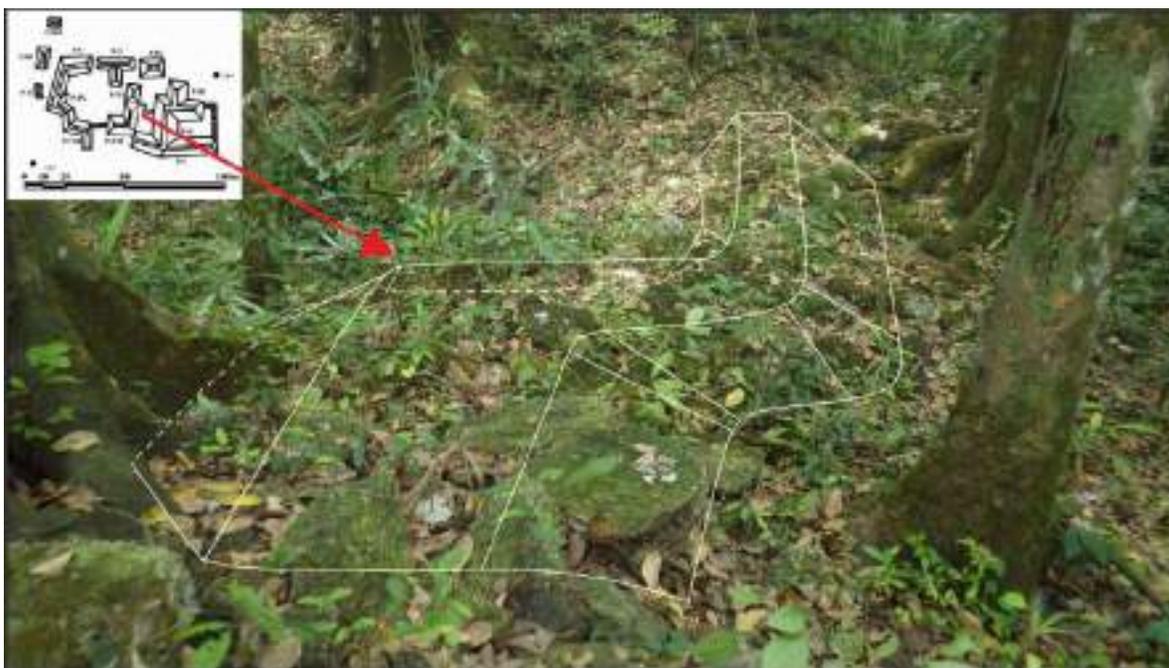
Figura XII-8: Elemento arquitectónico TZB-P-bar4: una “barricada” de forma de letra S entre las estructuras P-III y P-VI. (Foto por T. Drápela).

En el sitio ha destacado una gran cantidad de muros (se han registrado 29 casos en zona urbana y 8 casos en los asentamientos periféricos) hechos de piedra sin uso de mezcla cuya función – principalmente en la parte central del sitio - podría estar relacionada con la defensa, por lo que recibieron el nombre de “barricadas”. Sin embargo, su función podría estar probablemente mejor interpretada en el contexto constructivo de la división del espacio como en el contexto de las motivaciones militares. Así mismo, después de las observaciones realizadas en esta temporada hay que contar no solo con “barricadas” de una forma recta o de una forma de letra L, pero también con las de forma de letra S como se ha encontrado tal caso en el Grupo Puma entre las estructuras P-II y P-VI (**Figura XII-8**). Así mismo, el tamaño y nivel de la elaboración de los bloques o piedras constructivas varían. Sin embargo, su identificación se encuentra todavía bajo estudio y será el objetivo de las excavaciones en el futuro.

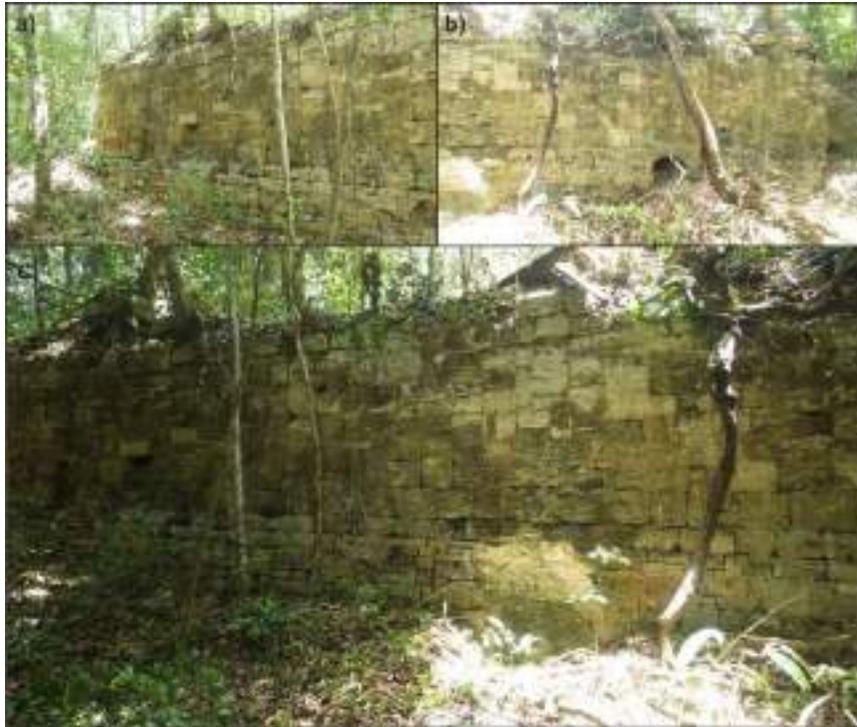
Figura XII-11: Lado oeste expuesto de la estructura S-III: a) esquina norte; b) esquina sur; c) centro del lado expuesto. (Fotos por T. Drápela).

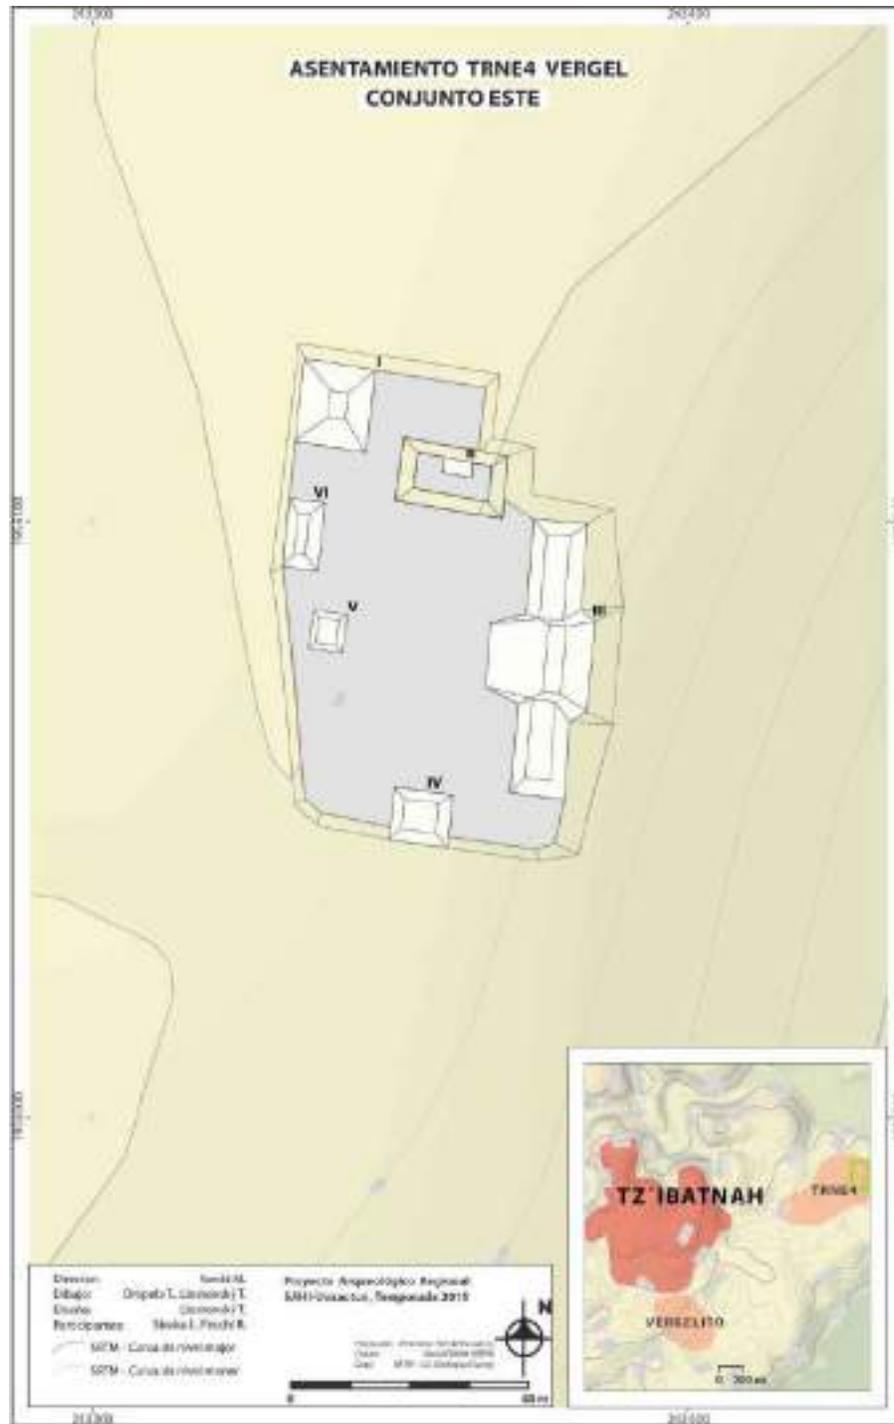
Figura XII-13: Plano topográfico del conjunto noreste del asentamiento TRNE4 llamado El Vergel.
(Realizado por T.Drápela).

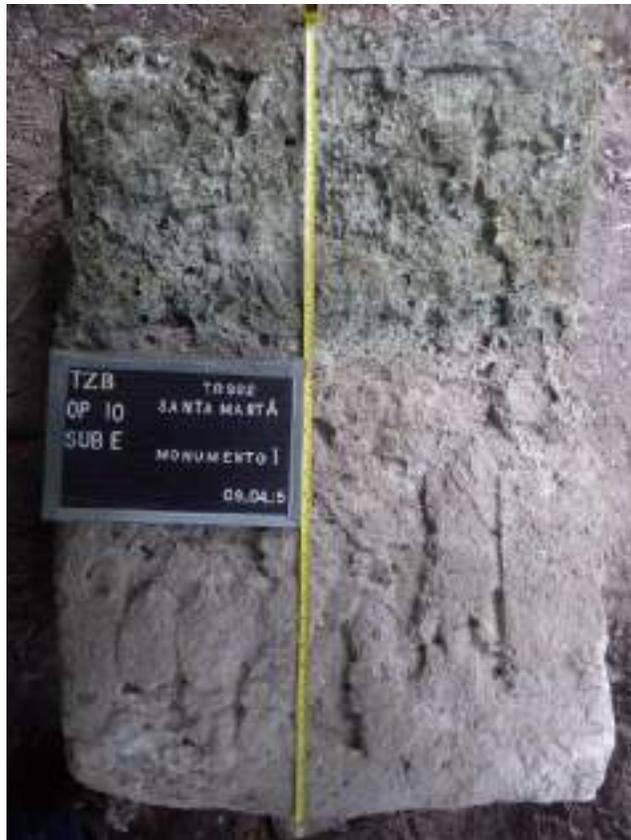
Figura XII-22: Monumento 1 de Santa Marta, indicando sus dimensiones. (Foto por Milan Kováč).

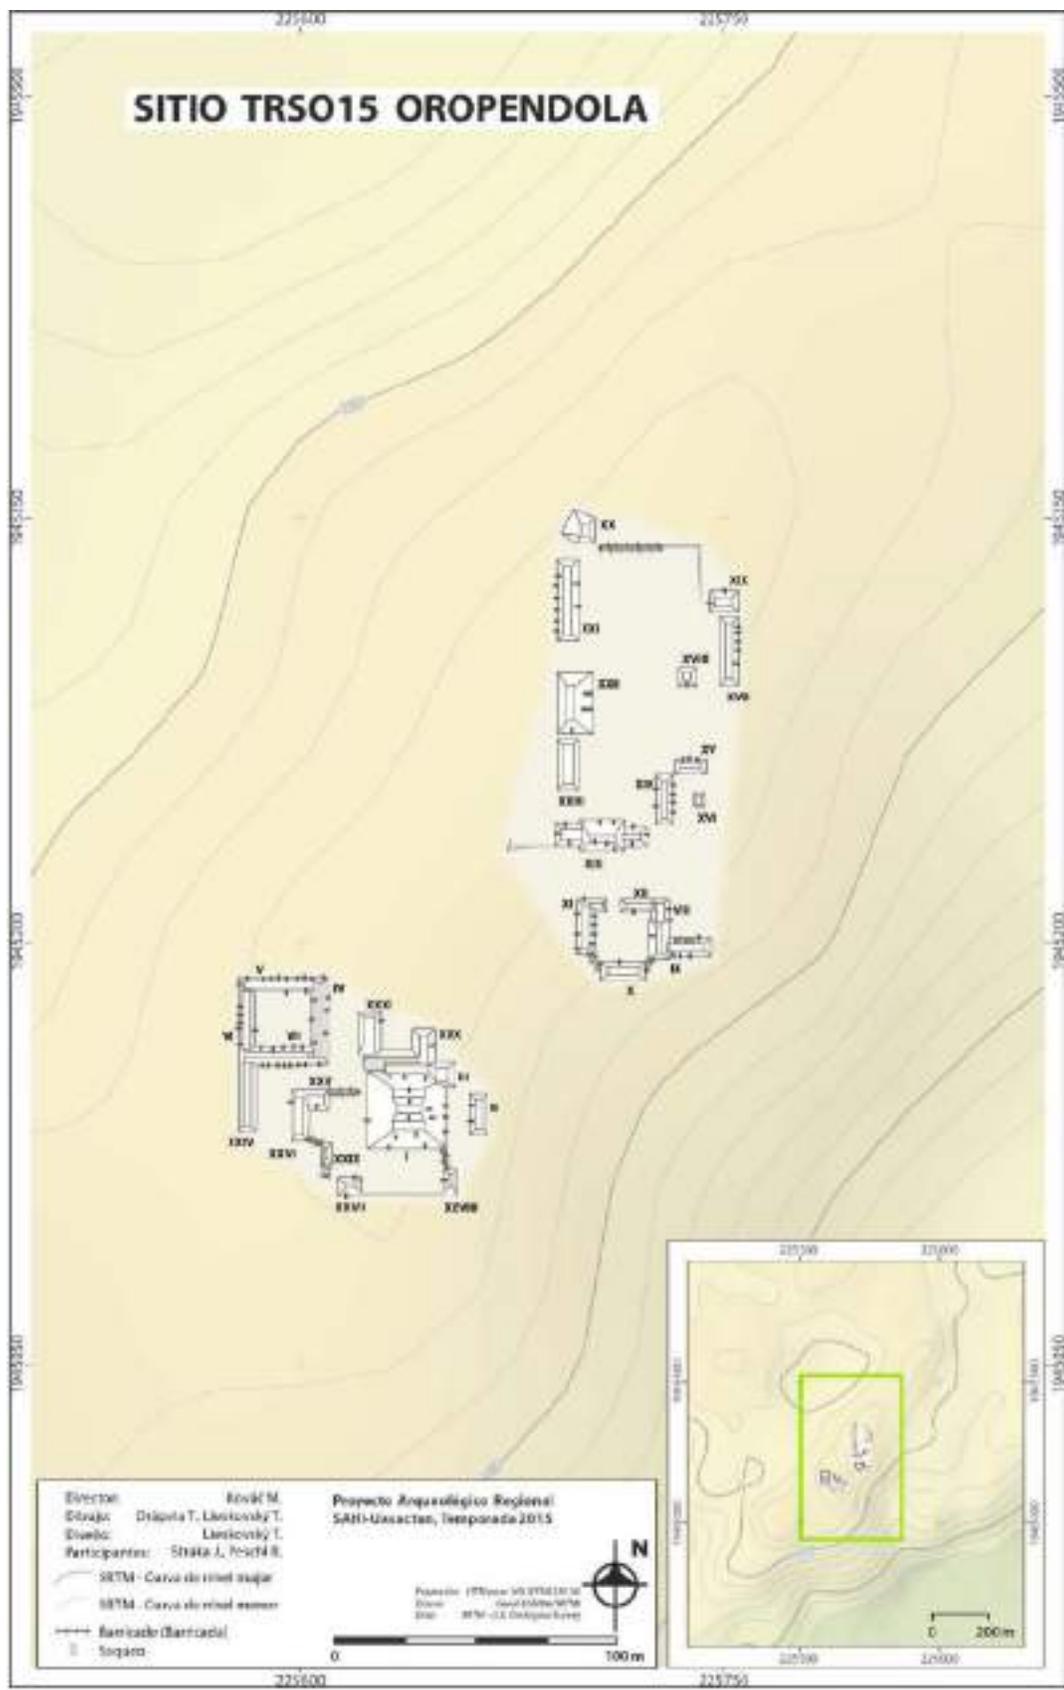
Figura XII-33: Plano topográfico del sitio TRSO15 de Oropéndola. (Realizado por R. Peschl).

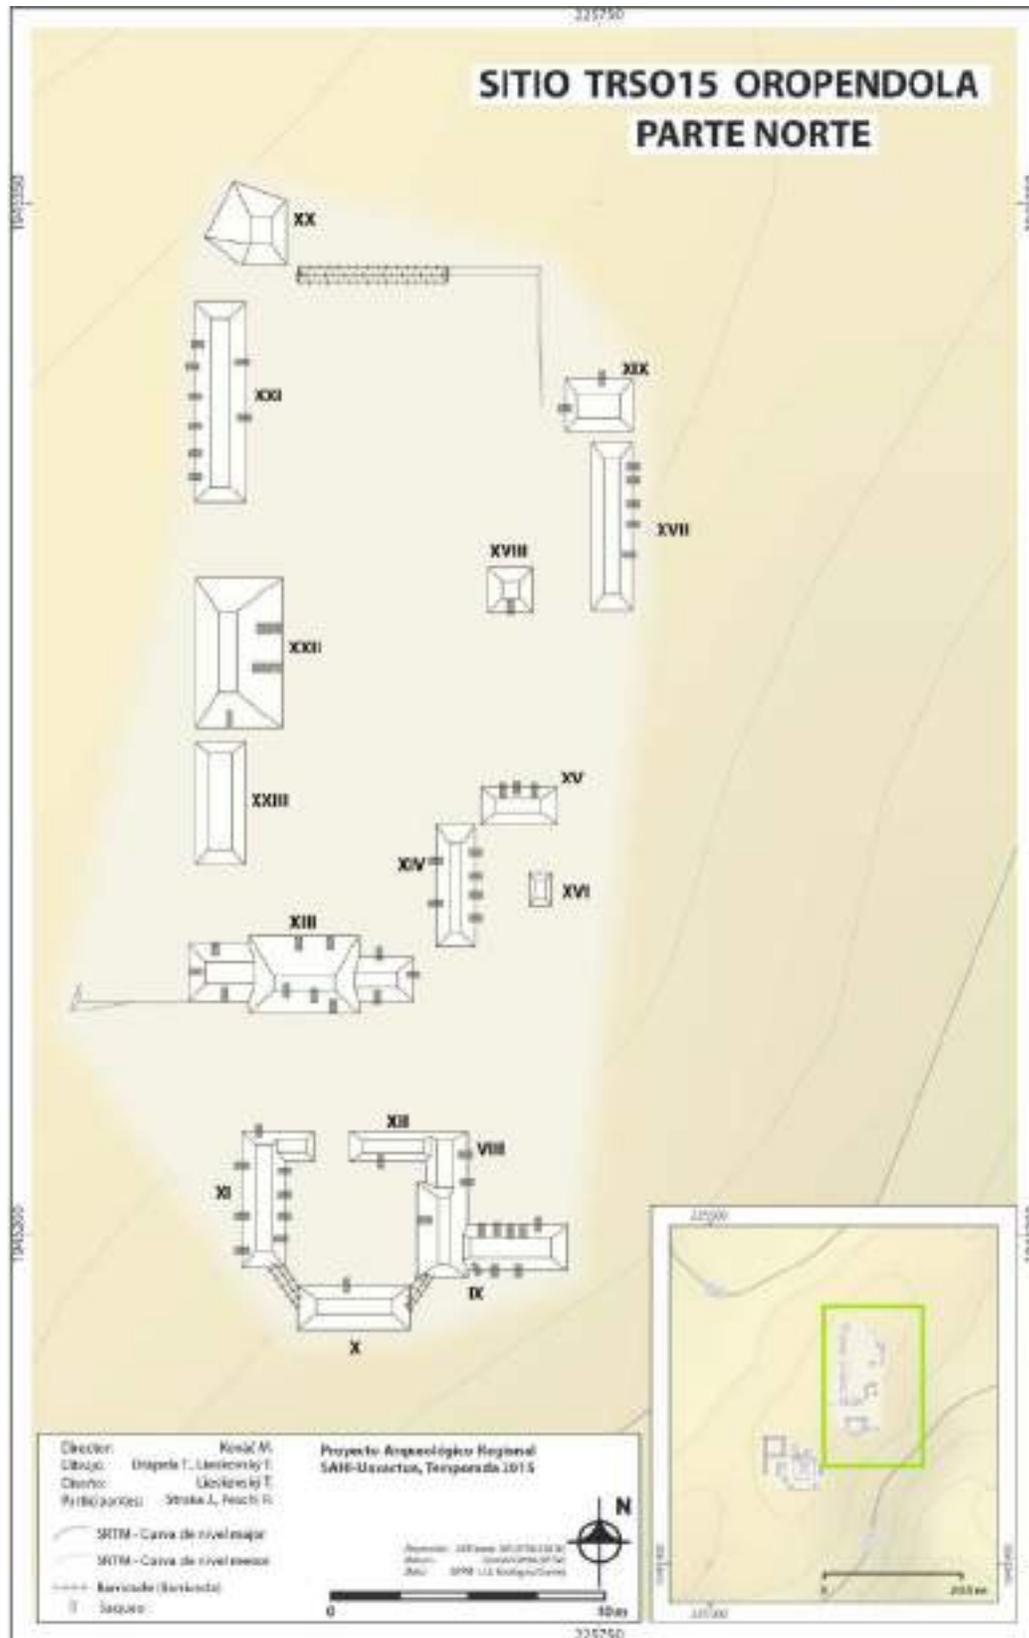
Figura XII-35: Plano topográfico de la parte norte del sitio TRSO15 en Oropéndola. (Realizado por R. Peschl).

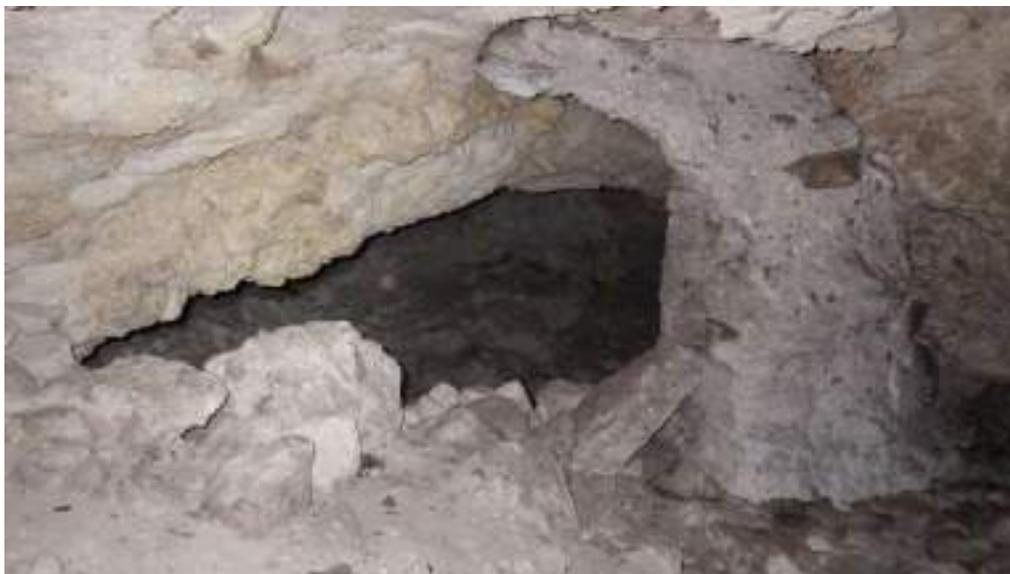
Figura XII-38a: Cueva 2 del asentamiento TRSO16 con un muro artificial. (Foto por T. Drápela).

Se trata del asentamiento registrado el día 4 de abril a unos 2 kilómetros de distancia al sur del Grupo D del sitio Manantial, posiblemente podría tener un papel importante en la periferia sur del mismo. Es particular por el sistema extenso (en algunas partes colapsadas) de canteras o cuevas y refugios rocosos marcados por la intervención constructiva (**Figura XII-38**). El asentamiento ha sido catalogado bajo la clasificación preliminar dentro de la categoría E/2.

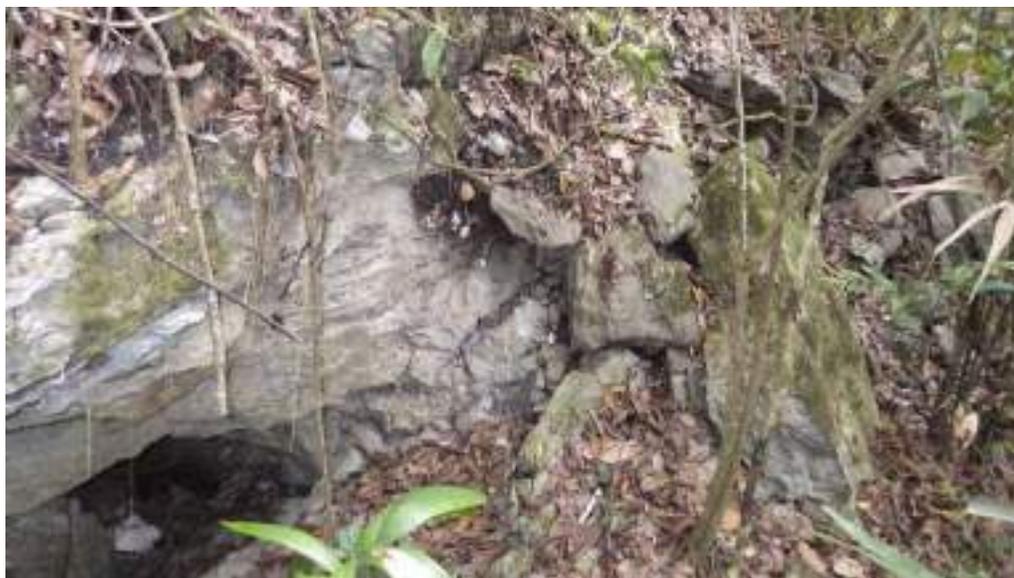
Figura XII-38b: Colapso de techo enfrente de la cueva 2 del asentamiento TRSO16. (Foto por T. Drápela).

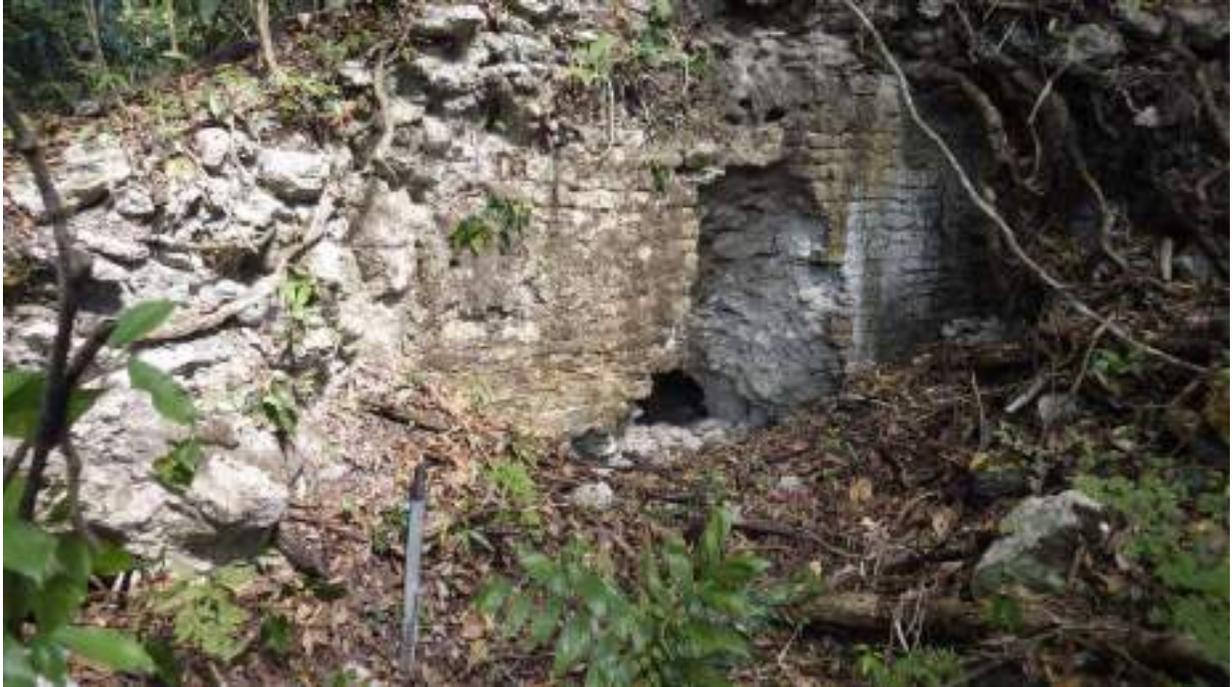
Figura XII-40: Estructura TRNO3-I, vista desde el oeste. (Foto por T. Drápela).
