EXCAVACIONES EN EL PETEN NORESTE IV.

EL MANANTIAL, TZ'IBATNAH, PETNAL Y JIMBAL

TEMPORADA 2015

BASADO DEL INFORME ENTREGADO AL INSTITUTO DE ANTROPOLOGÍA E HISTORIA DE GUATEMALA

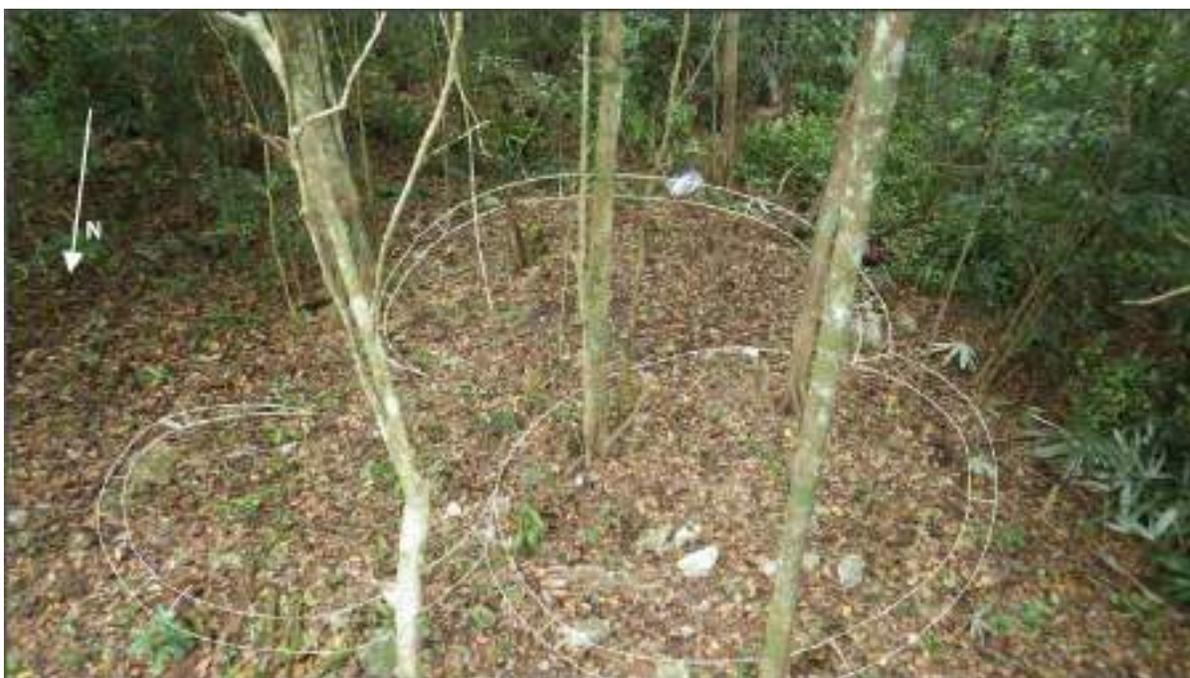
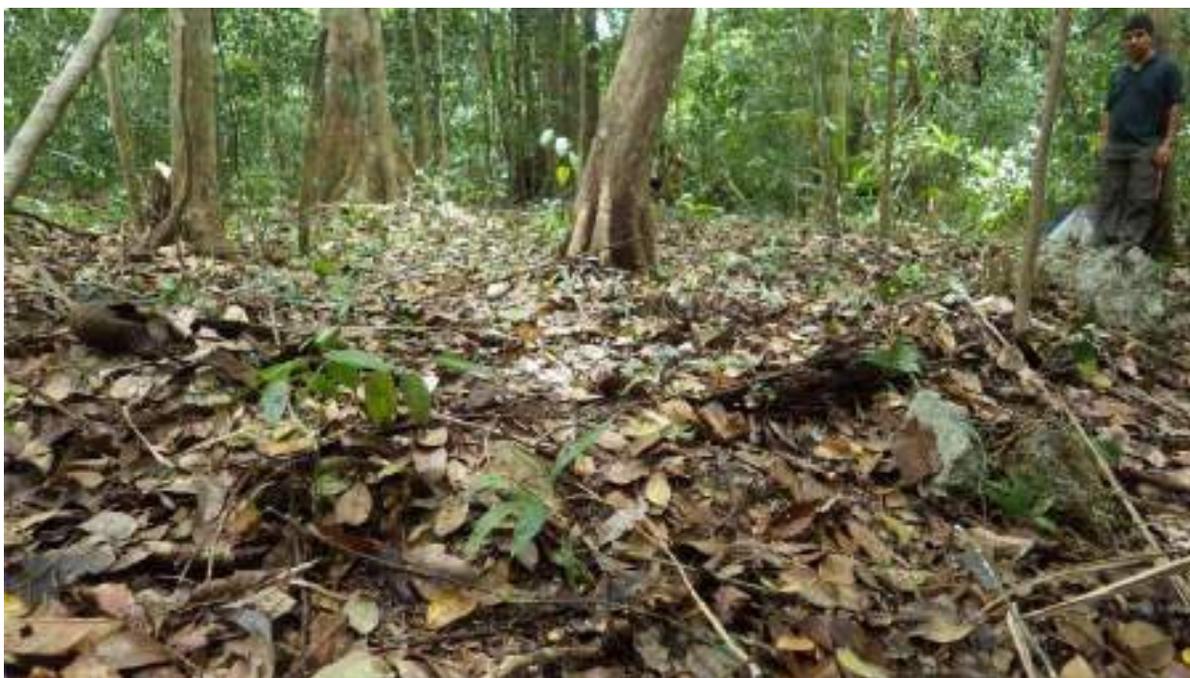
Figura XII-41a: Vestigios del asentamiento TRNO4-III, vista desde el norte con la reconstrucción de 3 plataformas bajas. (Realizado por T. Drápela).

Figura XII-41b: Plataforma sur del asentamiento TRNO4-III con una persona como escala. (Foto por T. Drápela).

En la cima de la cresta se registraron varios vestigios de unas plataformas bajas formando un patrón circular (**Figura XII-41**). Las posibilidades del recorrido y mapeo marcan siempre la última fase constructiva del asentamiento, el patrón de este caso que no hemos visto durante los recorridos previos al sur podría indicar una ocupación rural más típica para la península de Yucatán vinculada con el período Posclásico. Sin embargo, se trata de unos ejemplos que hay que investigar en el futuro para una definición más acertada. El asentamiento ha sido catalogado bajo la clasificación preliminar de la categoría D/1.

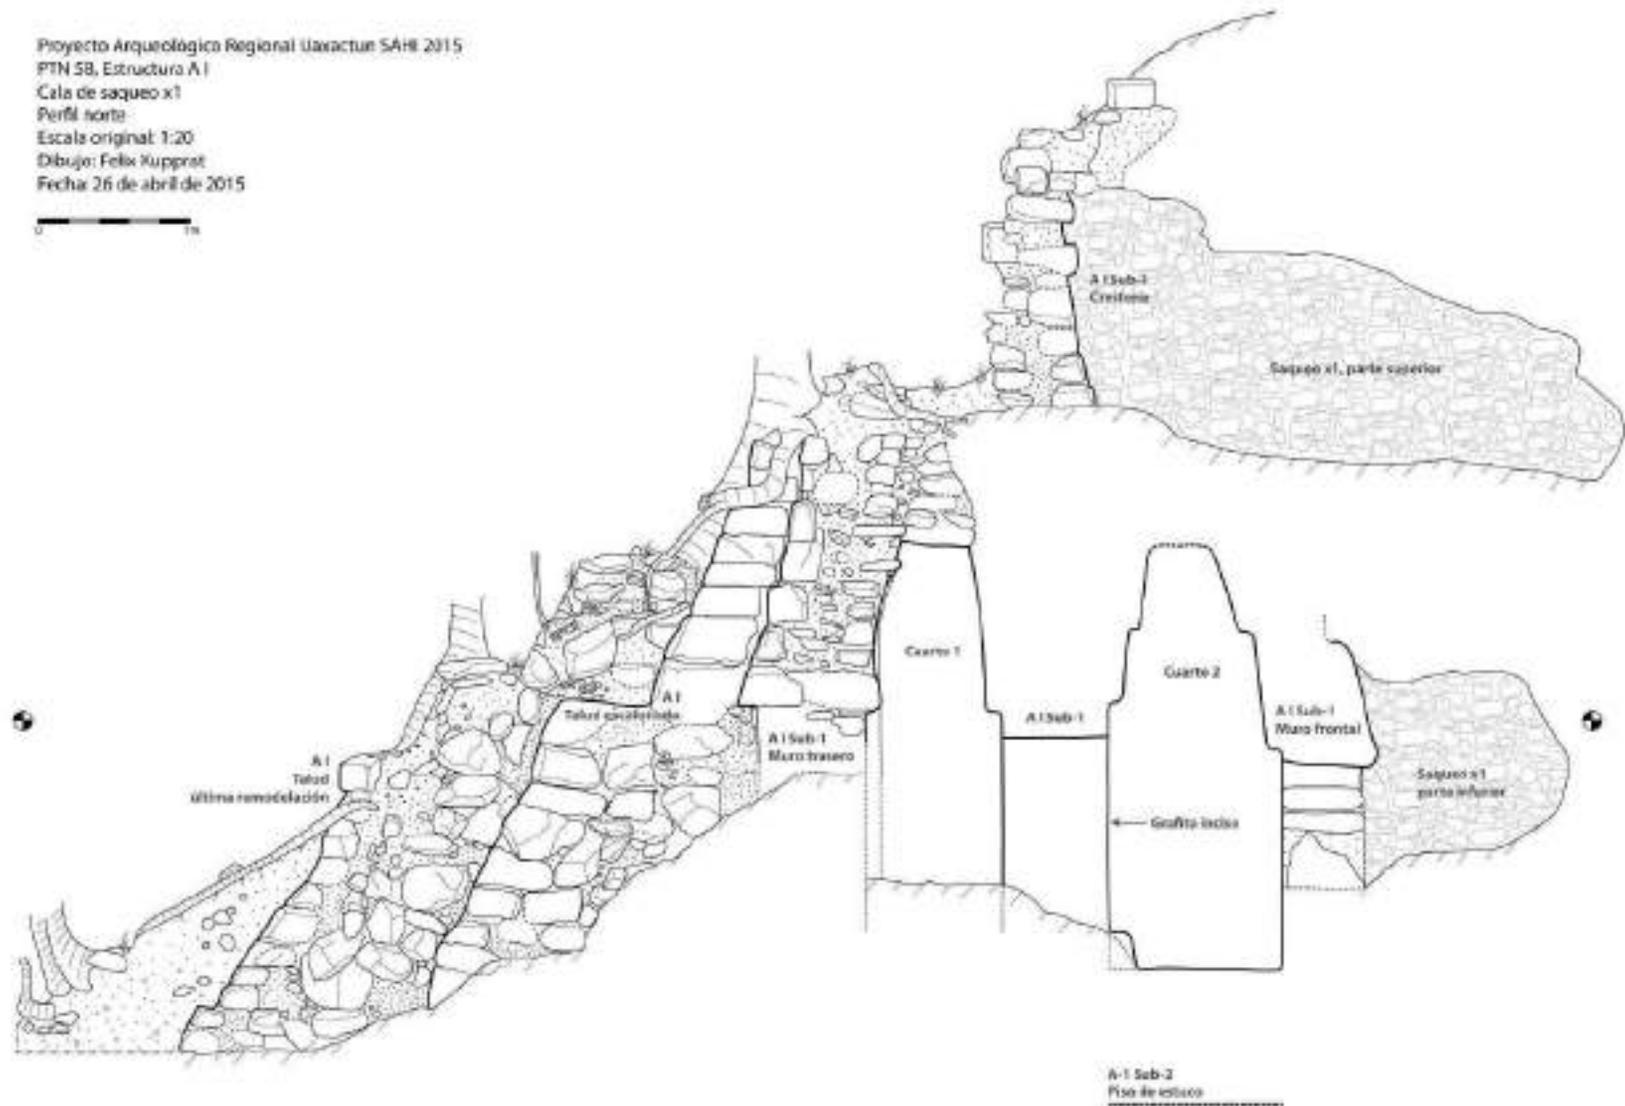
Figura XIV-2: Perfil norte del saqueo x1 (Dibujo por Felix Kupprat).

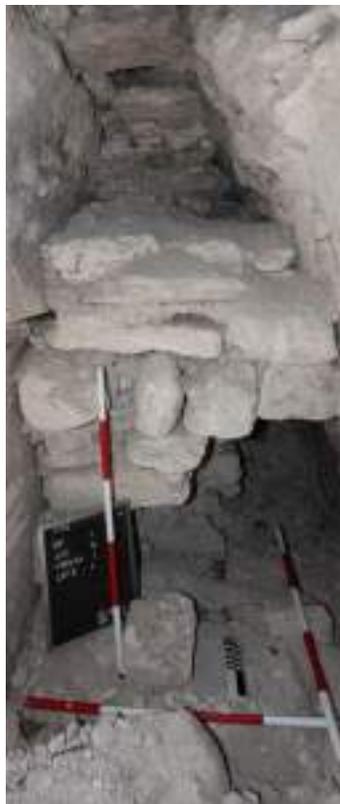
Figura XIV-4: Relleno en el interior del Cuarto 2 (Unidad 1, Lote 1) (Foto por Felix Kupprat).

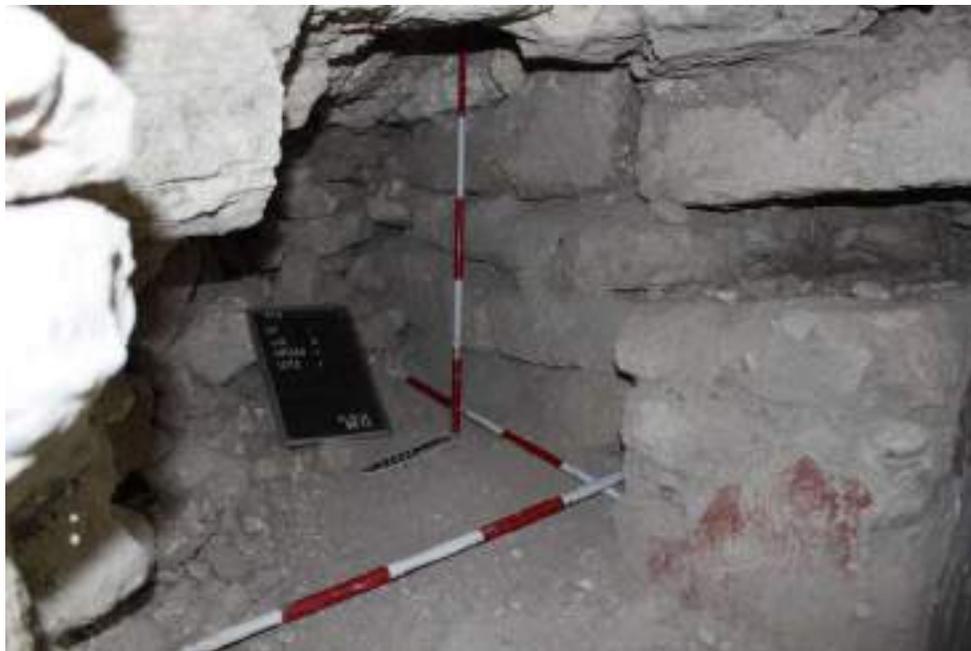
Figura XIV-6: La jamba sur de la entrada y el muro de contención (Unidad 3, Lote 3) (Foto por Felix Kupprat).

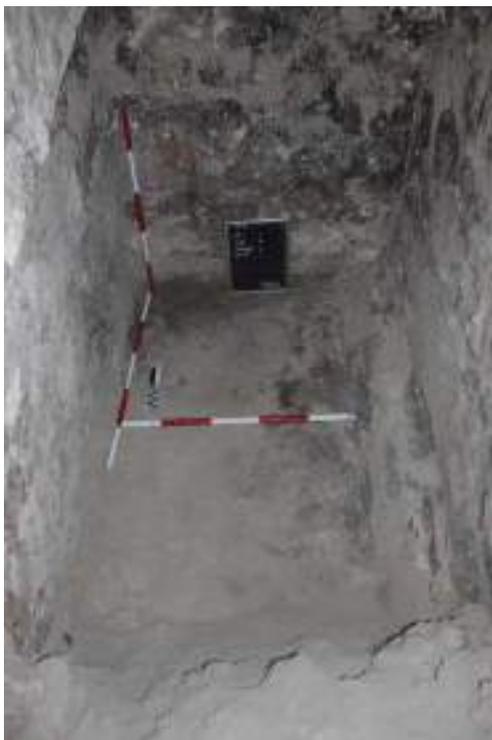
Figura XIV-8: Piso de estuco en la sección sur del Cuarto 1. Una huella redonda posiblemente marca un área de penetración y reparación antigua (Foto por Felix Kupprat).

Objetivos: Recuperar material cerámico para fechar la construcción del edificio. El piso mostraba huellas de una rotura y reparación antigua en un área aproximadamente redonda con un diámetro de 40 cm (**Figura XIV-8**), así que un objetivo secundario fue determinar las circunstancias de este rasgo.

Los cuartos 1 y 2 parecen haber sido los únicos dos de la Estructura A I Sub-1. El piso y las paredes del Cuarto 2 fueron cubiertos con estuco que fue pintado e inciso en varias partes. Una pequeña porción del piso en la sección sur del Cuarto 2 fue roto en la antigüedad; se hizo un agujero casi redondo en el relleno y probablemente se realizó alguna actividad ritual que incluía la quema de materia orgánica. Posteriormente, el agujero fue rellenado con piedras comunes (calizas) y más raras (sílex) y el piso fue sellado de nuevo. Es tentador pensar que esta actividad se llevó a cabo en el marco de la terminación ritual del edificio, antes de ser rellenado, parcialmente desmantelado y sepultado. La cerámica encontrada fecha la construcción de la Estructura A I Sub-1 a la fase Chicanel (*Silvia Alvarado, comunicación personal*). Eso correspondería con el estilo antiguo de la arquitectura e iconografía en los cuartos (*ver Capítulo XV presente informe*). Esperamos que las muestras de carbón contibuyan a definir el periodo de abandono y remodelación de este edificio. En cuanto a un ritual posible de terminación (el agujero, cinabrio y muchos carbones) hay que mencionar que unos tres metros arriba de los cuartos encontramos en la temporada 2013 una vasija completa de la fase Chicanel (**Kováč *et al.* 2013: 820**) escondida afuera de su contexto. El lugar y estilo del escondite parecía una actividad de depredadores, los mismos que excavaron 3m más abajo el saqueo X1. Por eso existe un registro previo que la vasija encaja en el mismo contexto de un ritual de terminación que descubrimos dentro de las excavaciones actuales.

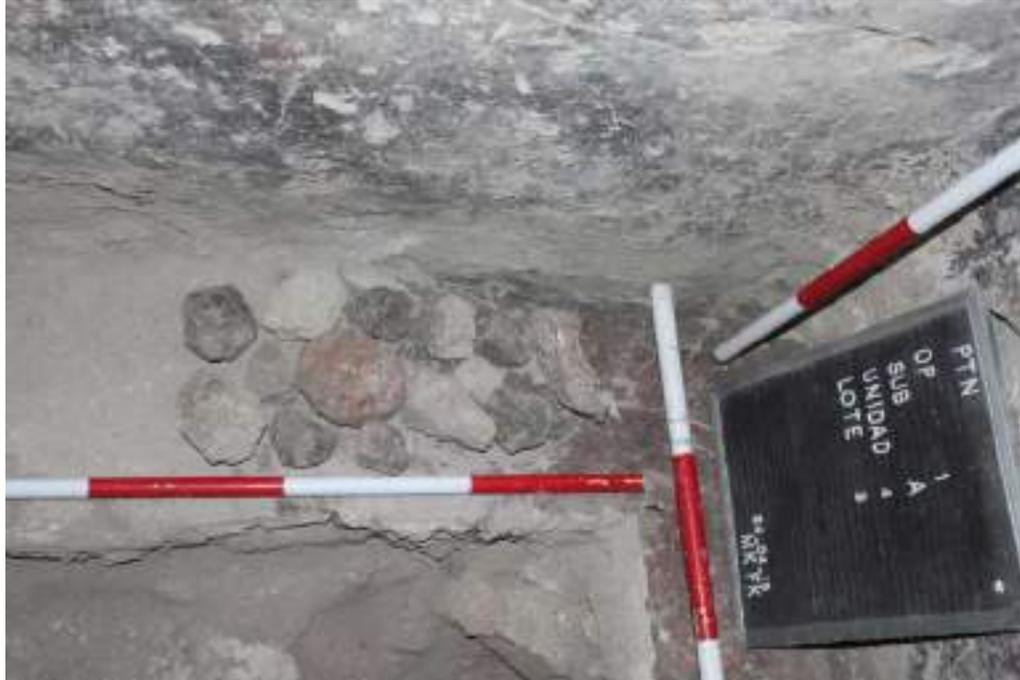
Figura XIV-10: Piedras que conformaron el relleno secundario (Unidad 4, Lote 3) (Foto por Felix Kupprat).

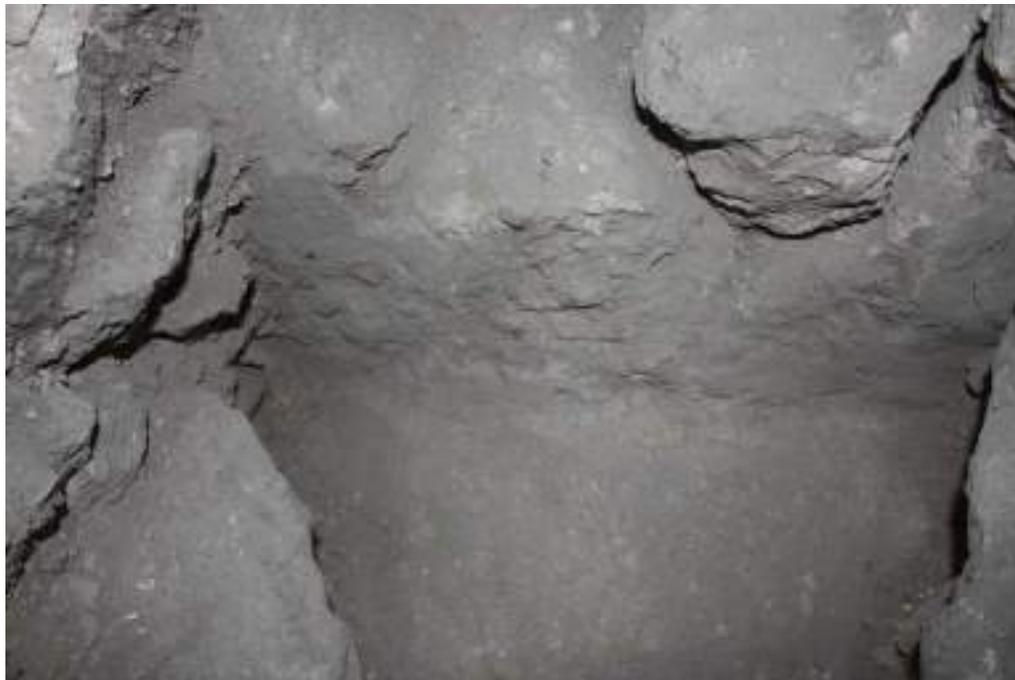
Figura XIV-11: Piso y arranque del muro de la Estructura A I Sub-2 (Unidad 4, lotes 9 y 10) (Foto por Felix Kupprat).

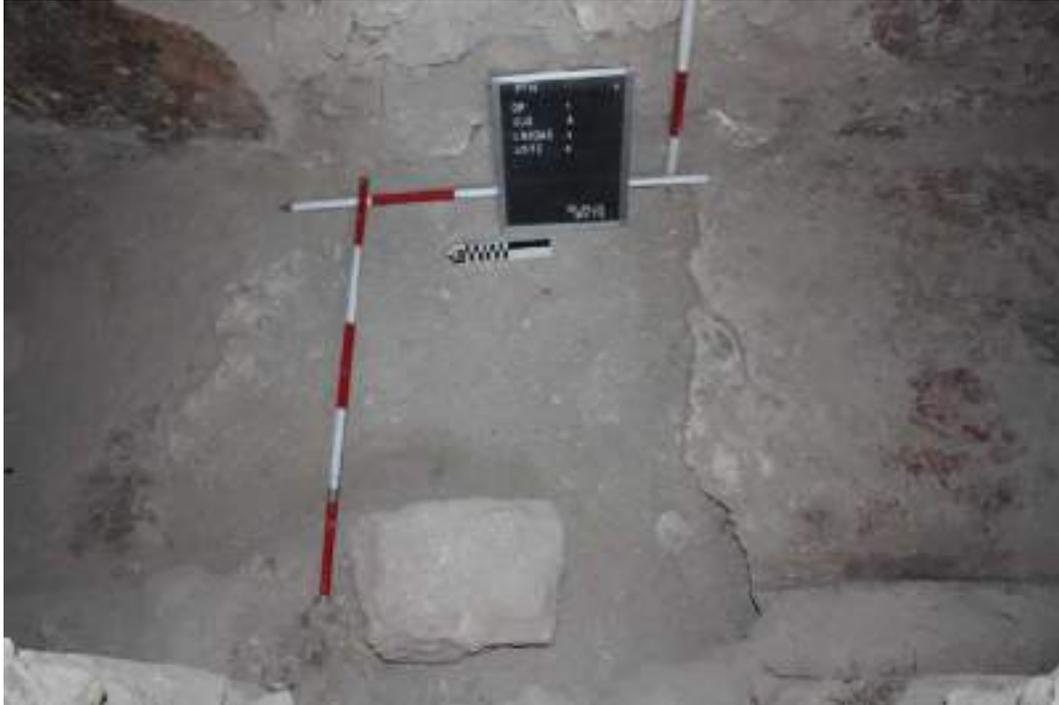
Figura XIV-12: Sección central del Cuarto dos, excavada hasta el nivel del piso de estuco (Unidad 5, Lote 2) (Foto por Felix Kupprat).

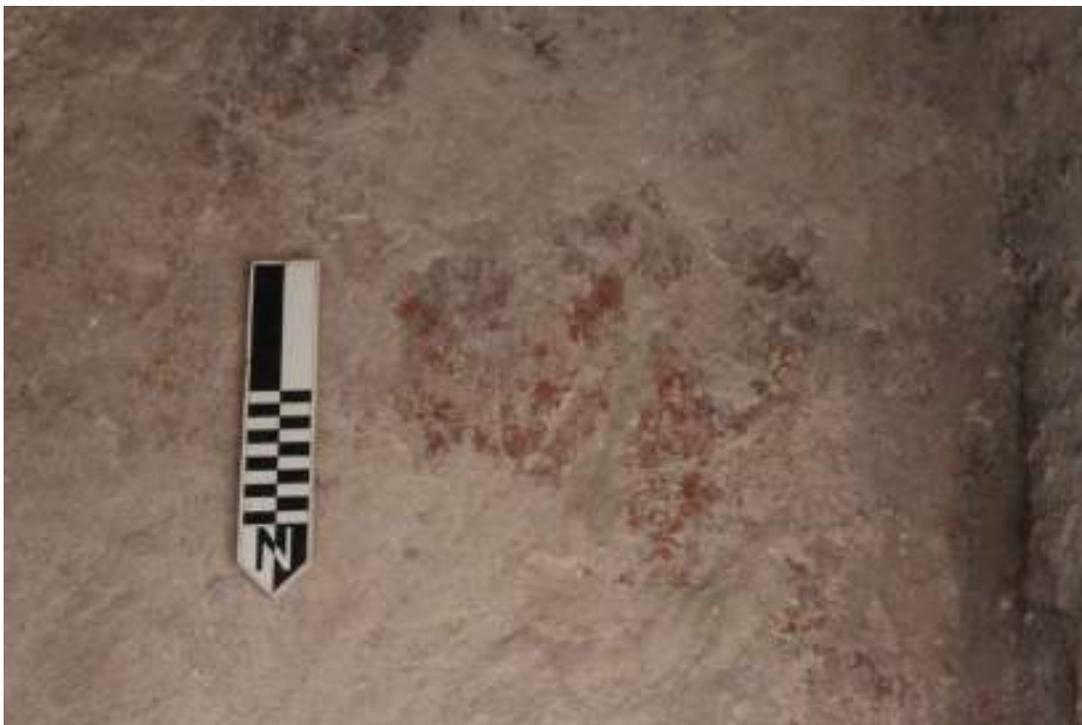
Figura XIV-13: Pigmento rojo sobre el piso de estuco del Cuarto 2 (Unidad 5, Lote 2) (Foto por Felix Kupprat).

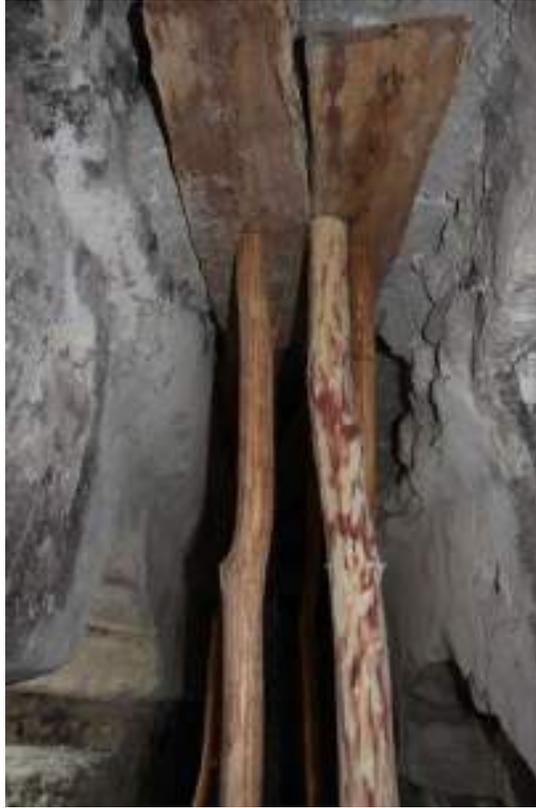
Figura XIV-14: Tablas y postes de madera refuerzan la bóveda del Cuarto 2 de la Estructura A I Sub-1
(Foto por Felix Kupprat).

A pesar de que la subestructura es estable, se colocaron tablas de madera dura debajo de las tapas de bóveda del Cuarto 2, sostenidas por postes de madera para prevenir cualquier tipo de derrumbe (**Figura XIV-14**). Para evitar saqueos sucesivos en la Estructura A I Sub-1 la entrada fue sellada con un muro de piedra de derrumbe y mezcla caliza (**Figura XIV-15**).

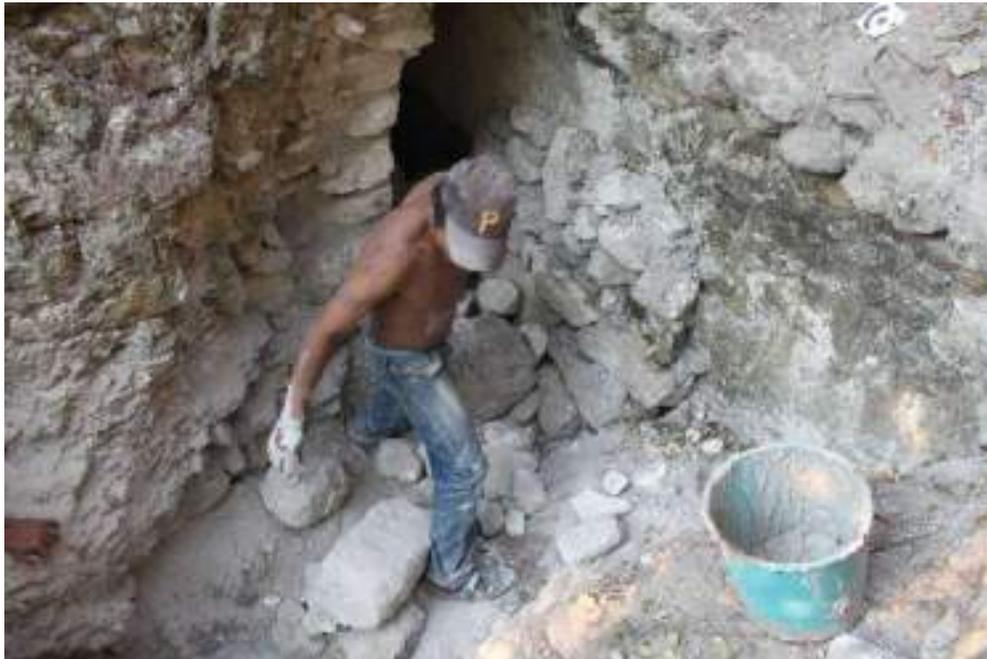
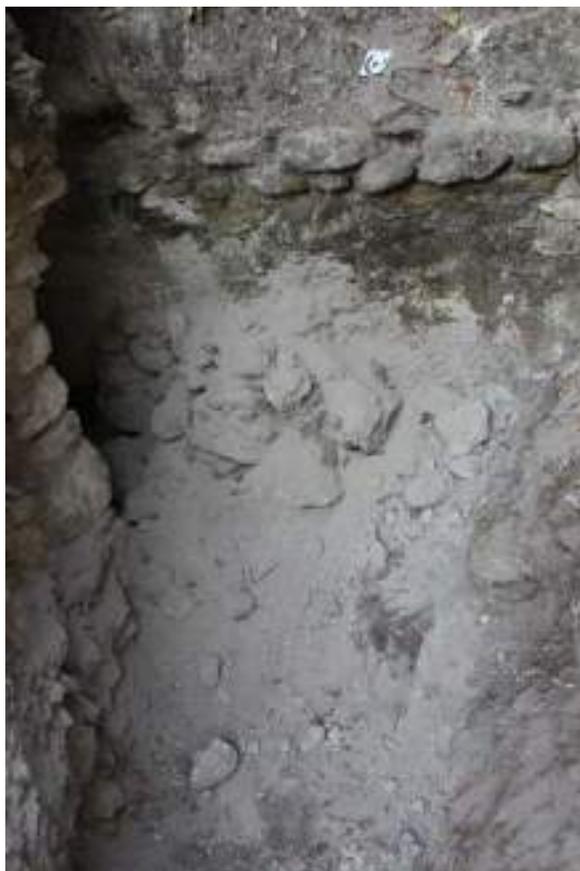
Figura XIV-15a: Acceso sellado a la Estructura A I Sub-1 (Foto por Felix Kupprat).

Figura XIV-15b: Sello del acceso a la Estructura A I Sub-1 (Foto por Felix Kupprat).

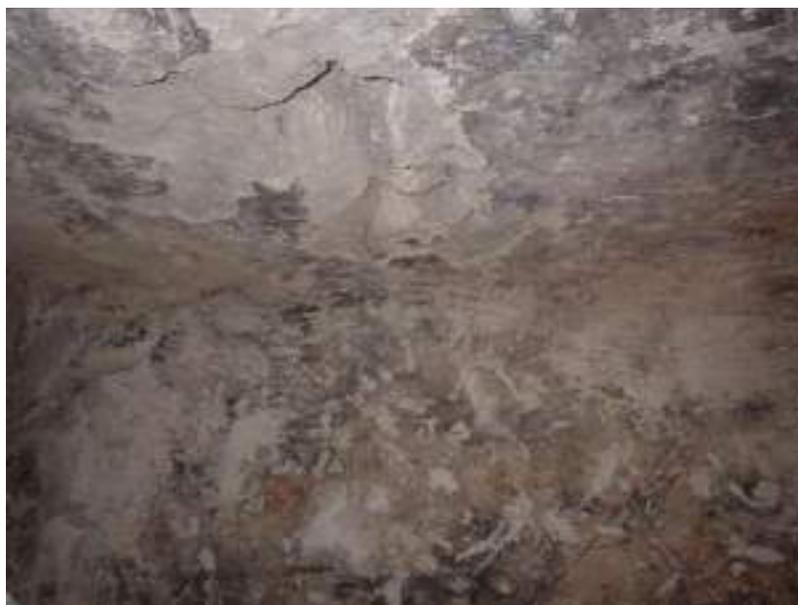
Figura XV-9: Huellas de hollín sobre el techo y parte superior del Cuarto 2 (Foto por Milan Kováč).

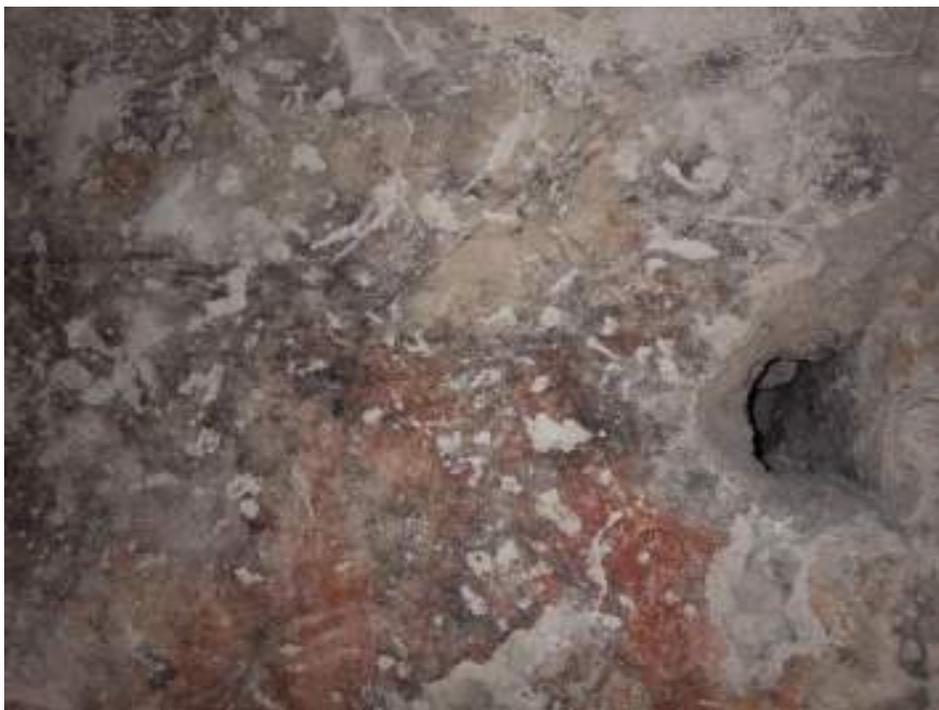
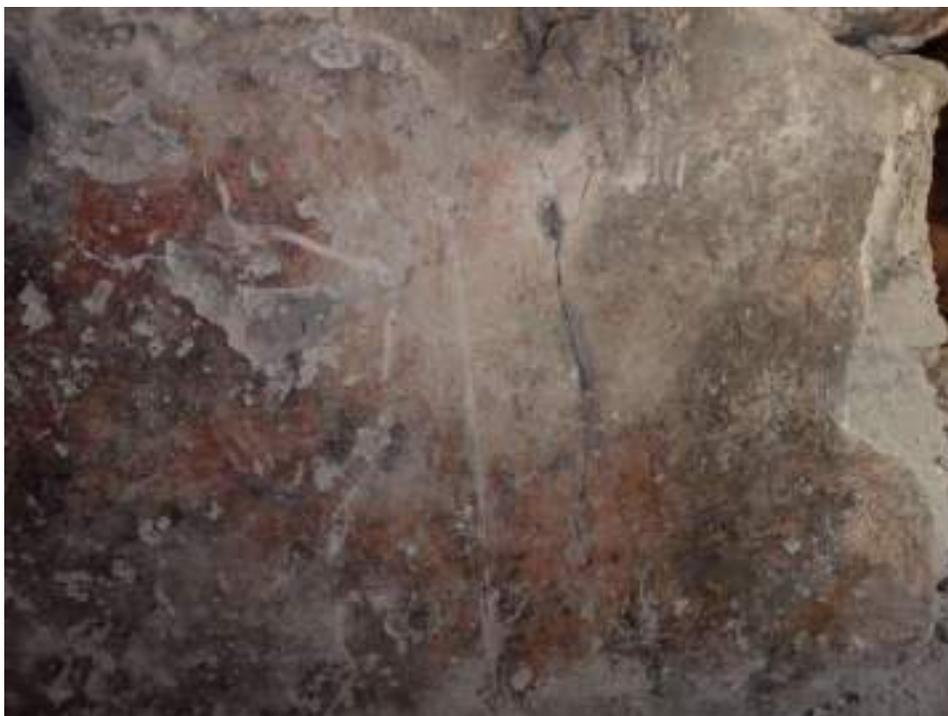
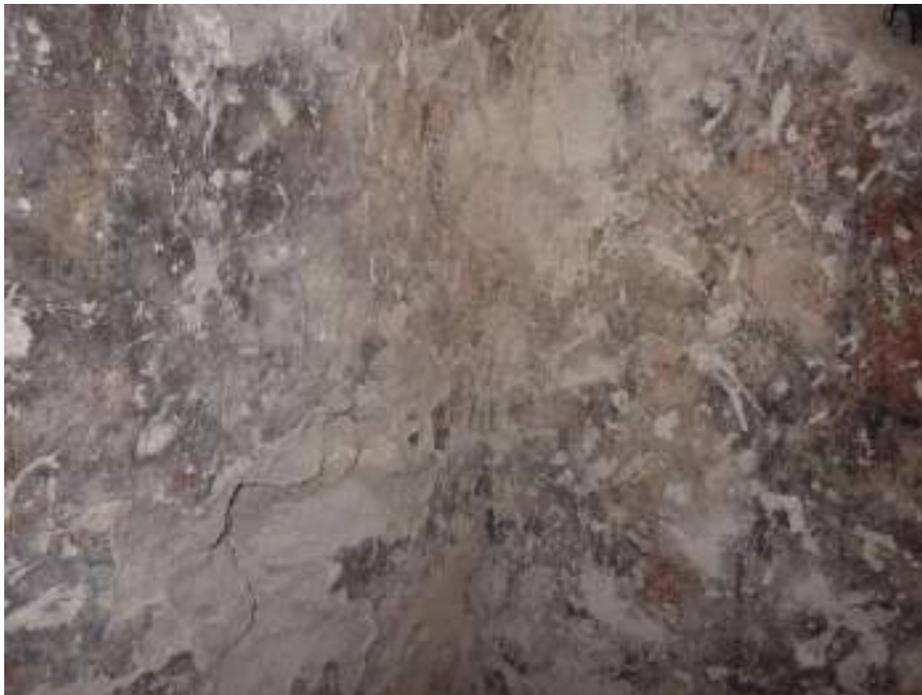
Figura XV-11a, b, c: Imágenes de varias partes de las paredes con pinturas abstractas en el Cuarto 2 (Fotos por Milan Kováč).

Esta intención combinó líneas negras en forma de barras, círculos y triángulos y lo que puede verse son restos de una decoración abstracta (**Figura XV-11a, b, c**). En otras de las paredes podríamos reconocer unas líneas negras paralelas, huellas de dedos, restos de círculos, barras y sus combinaciones pintadas sin formar algún diseño decorativo distinguible. Presuponemos que este tipo de decoración indica una ocupación bien antigua, tal vez de la fase Chicanel Temprano. Sin embargo, las paredes requieren una investigación más profunda, bajo luces ultravioleta, infra-rojo y otras tecnologías que permitirán identificar mejor las partes oscuras.

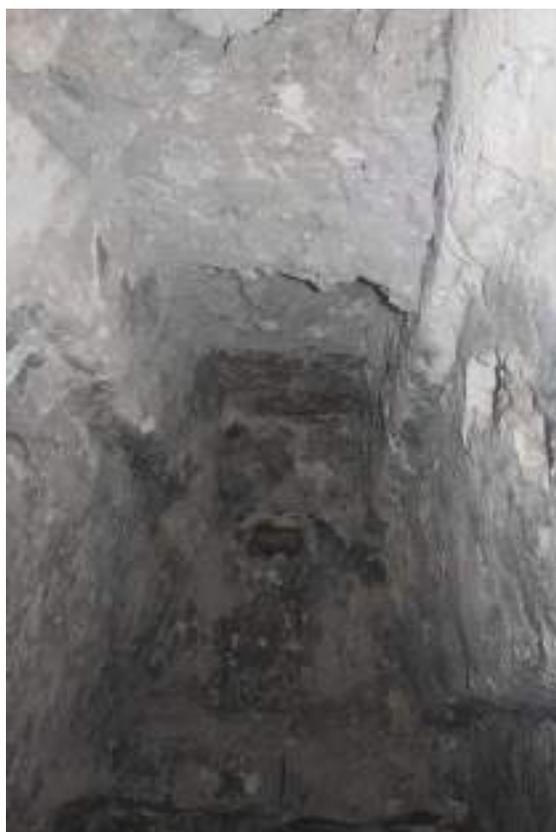
Figura XV-24: Tapas de bóveda del Cuarto 2 con argamasa de relleno (Foto por Felix Kupprat).

Ambos dinteles faltan; tal vez eran de madera o fueron removidos antes de la terminación del edificio. El dintel central medía aprox. 1.55 m x 0.84 m x 0.18 m y el dintel este aprox. 2.30 m x 0.51 m x 0.16 m. Al parecer, las tapas de bóveda del Cuarto 2 fueron removidas cuando se rellenó el interior, y fueron substituidas por lajas cortas y delgadas que en algunos casos no cubren la anchura de la bóveda (**Figura XV-24**). Esto indica que el techo en la parte oeste del edificio fue desmantelado cuando la estructura fue enterrada.

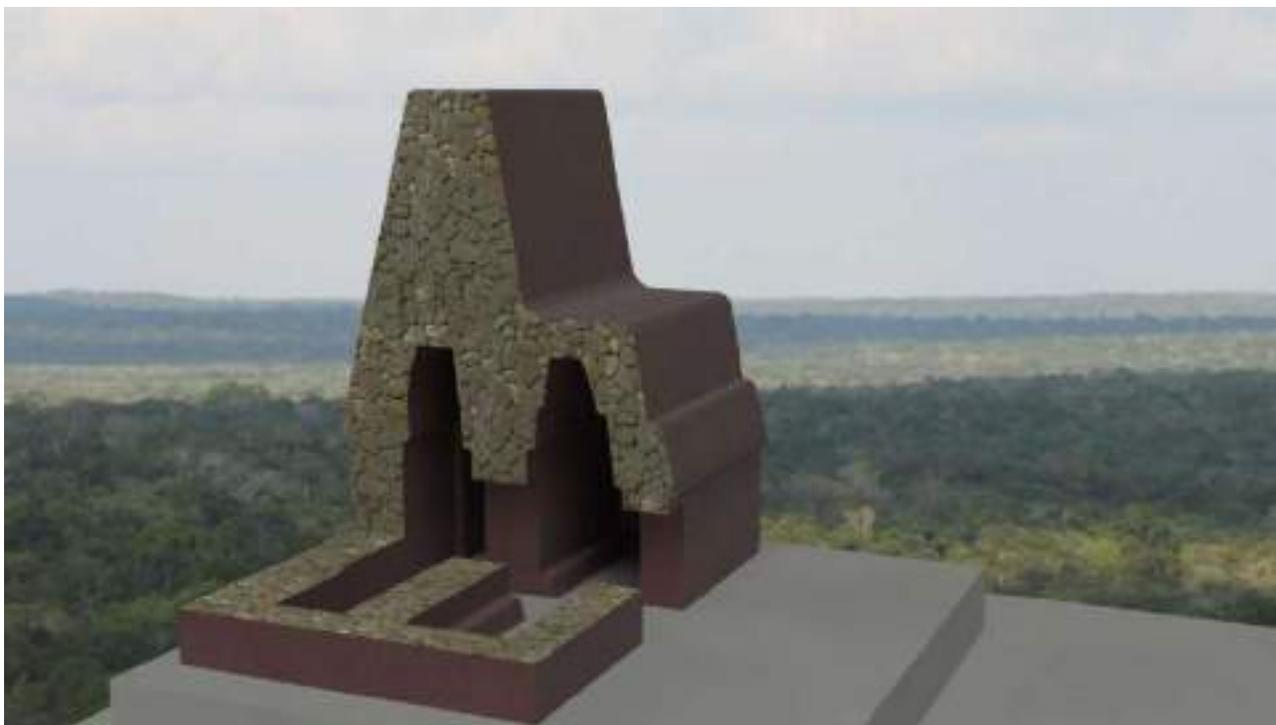
Figura XV-25: Reconstrucción de ambos cuartos de la Estructura A I Sub-1 (Modelo digital por Felix Kupprat).

Los datos que se conocen hasta la fecha permiten reconstruir la Estructura A I Sub-1 hasta cierto punto (**Figuras XV-25**). Aún desconocemos las dimensiones exactas del Cuarto 1, sobre todo con respecto a la profundidad del piso y la sección sur. También falta definir el grosor de los muros laterales (norte y sur).

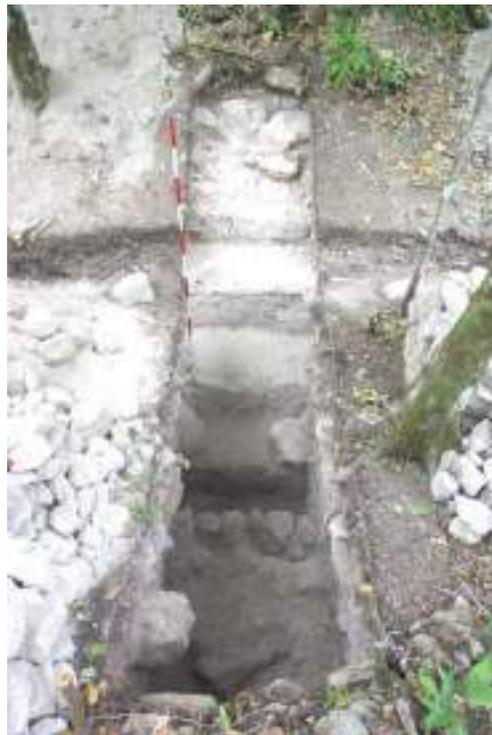
Figura XVI-3. Superficie de edificios A2 y A3, vista del oeste (PTN 2A) (Foto I. Savchenko)

Lote 3 (PTN 2A-1-3): No excavado. Debajo del estrato de derrumbe, en la parte este de la unidad, se revelaron cuatro escalones y la superficie de la Plataforma A3 (**Figura XVI-3**). Los escalones estaban estucados. El estuco se

encontraba bien conservado en los escalones de arriba, sin embargo, en los escalones bajos se había fragmentado y erosionado. Al parecer los escalones continuaban debajo del Lote 4 (basamento de Estructura A2).

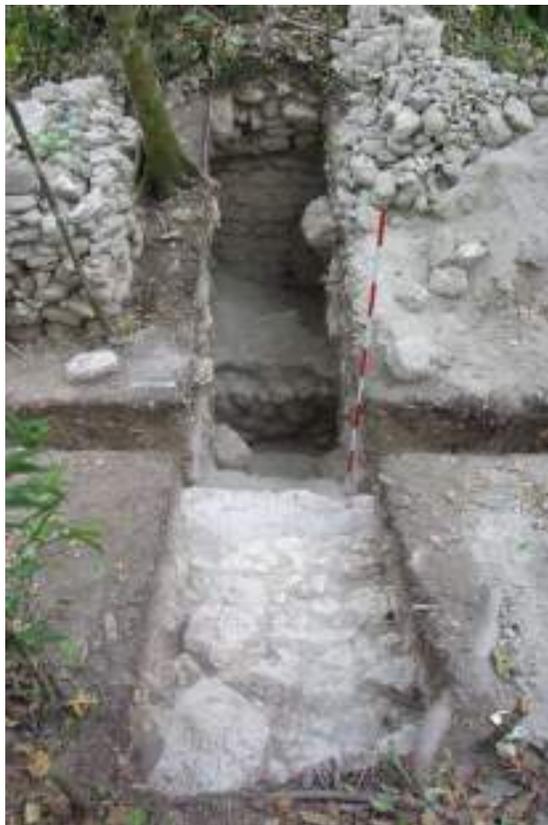
Figura XVI-4. Superficie de los edificios A2 y A3, vista del este (PTN 2A) (Foto I. Savchenko)

Lote 4 (PTN 2A-1-4): No excavado. Debajo del estrato de derrumbe en la parte oeste de la unidad se encontró el muro del Edificio A2 y su basamento (**Figura XVI-4**). Por lo visto el basamento fue ubicado encima de la escalinata de la plataforma este. Su calidad era bastante mala: la superficie del basamento tenía una diferencia de altura hasta 3 cm.

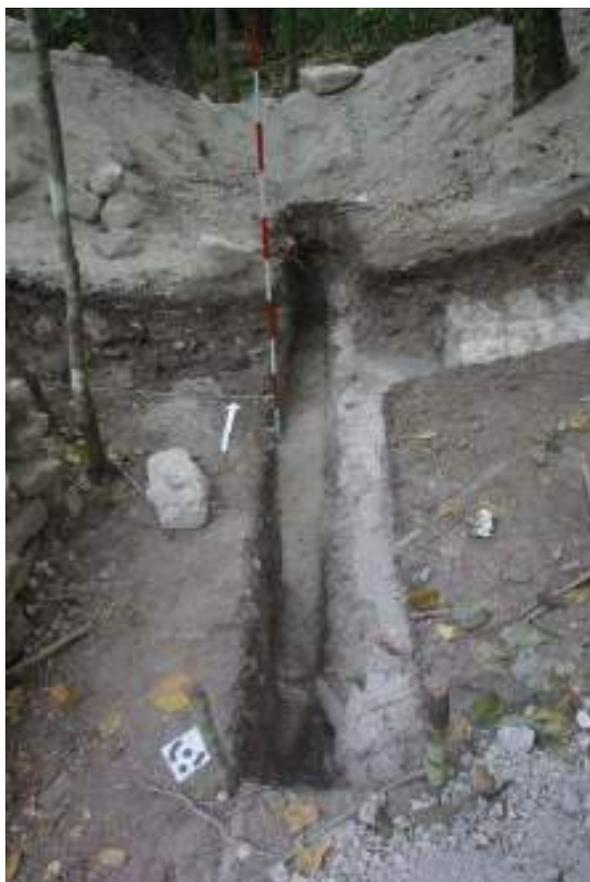
Figura XVI-5. Escalinatas 2 y 3 del edificio A3 (PTN 2B) (Foto I. Savchenko)

Lote 3 (PTN 2B-1-3): No excavado. Dos escalones estucados de la plataforma A3 (**Figura XVI-5**).

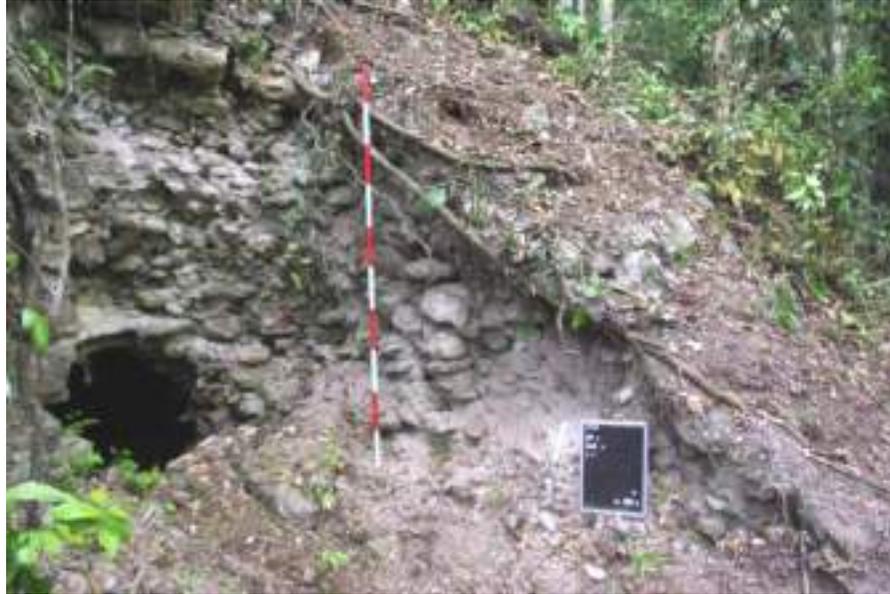
Figura XVI-6. Entrada del saqueo X1, pirámide oeste (PTN 2C) (Foto I. Savchenko)

El objetivo de la Sub-Operación PTN 2C fue investigar un saqueo en el lado este de la Pirámide A16 (**Figura XVI-6**) para definir fases constructivas tempranas y establecer su orientación original, realizando mediciones de la orientación de su fachada oeste de la última fase constructiva.

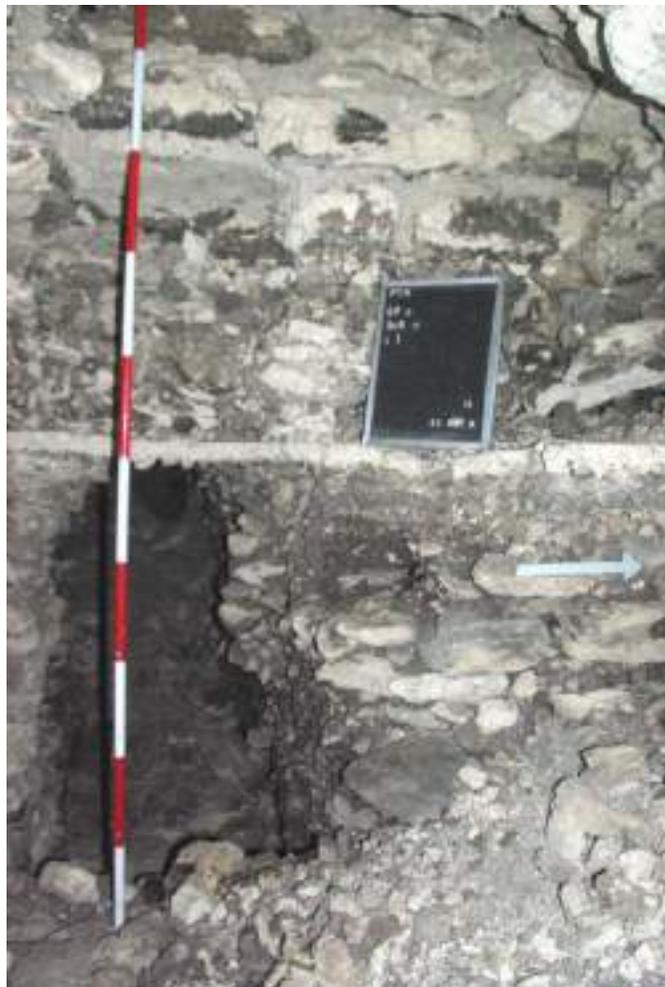
Figura XVI-7. Piso estucado en perfil norte del saqueo X1, pirámide oeste (PTN 2C) (Foto I. Savchenko)

Al mismo tiempo dentro del saqueo se encontraron por lo menos 3 fases constructivas (**Figura XVI-7**), durante las cuales el Edificio A16 evolucionó de un edificio pequeño a una pirámide grande.

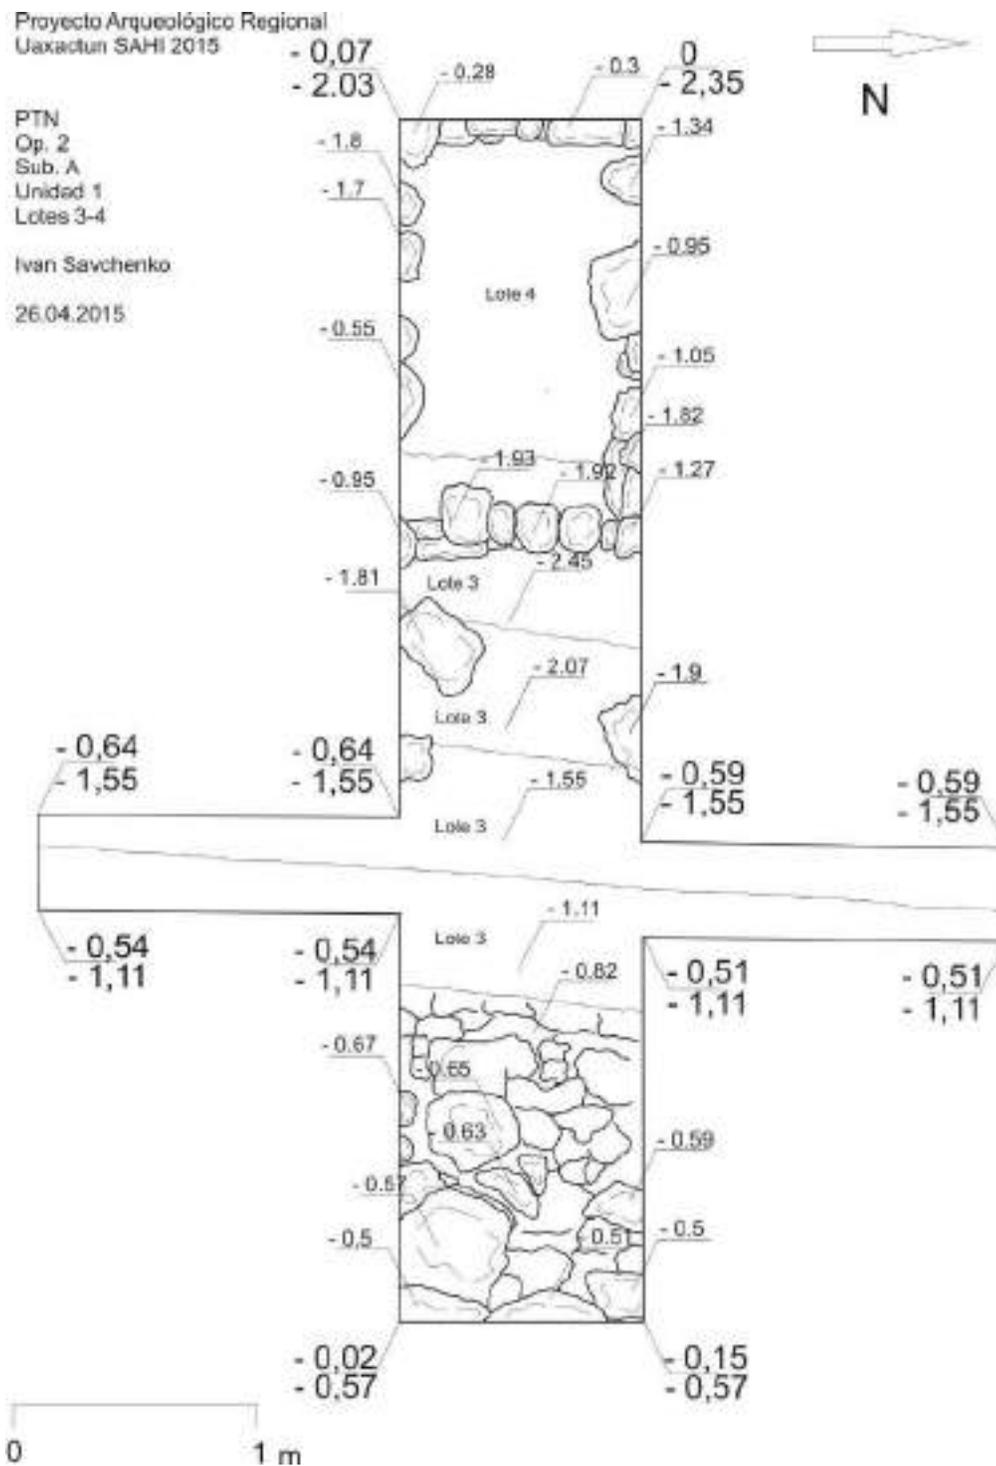
Figura XVI-8. Superficie de los edificios A2 y A3 (PTN 2A-1, PTN 2B-1, PTN, 2B-2) (Dibujo I. Savchenko)

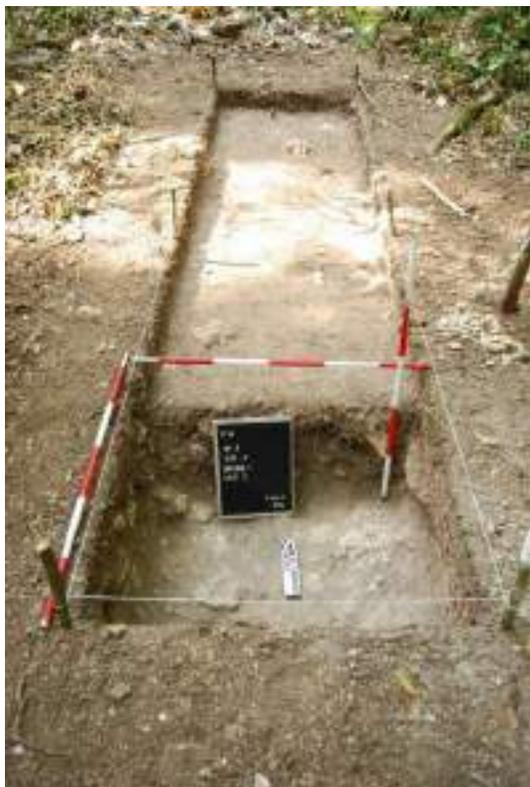
Figura XVII-2: Op. 3 Sub. A-1, piso de estuco 1 (Lote 3) en un estado de conservación deteriorado (Foto V. Vázquez López)

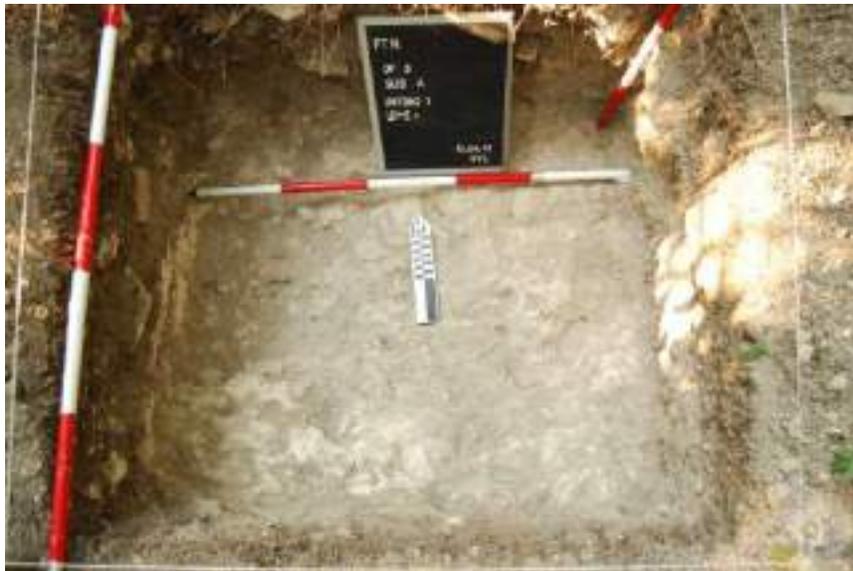
Figura XVII-3: Op. 3 Sub. A-11, piso de estuco 2 (Lote 4) en un estado de conservación deteriorado (Foto V. Vazquez)

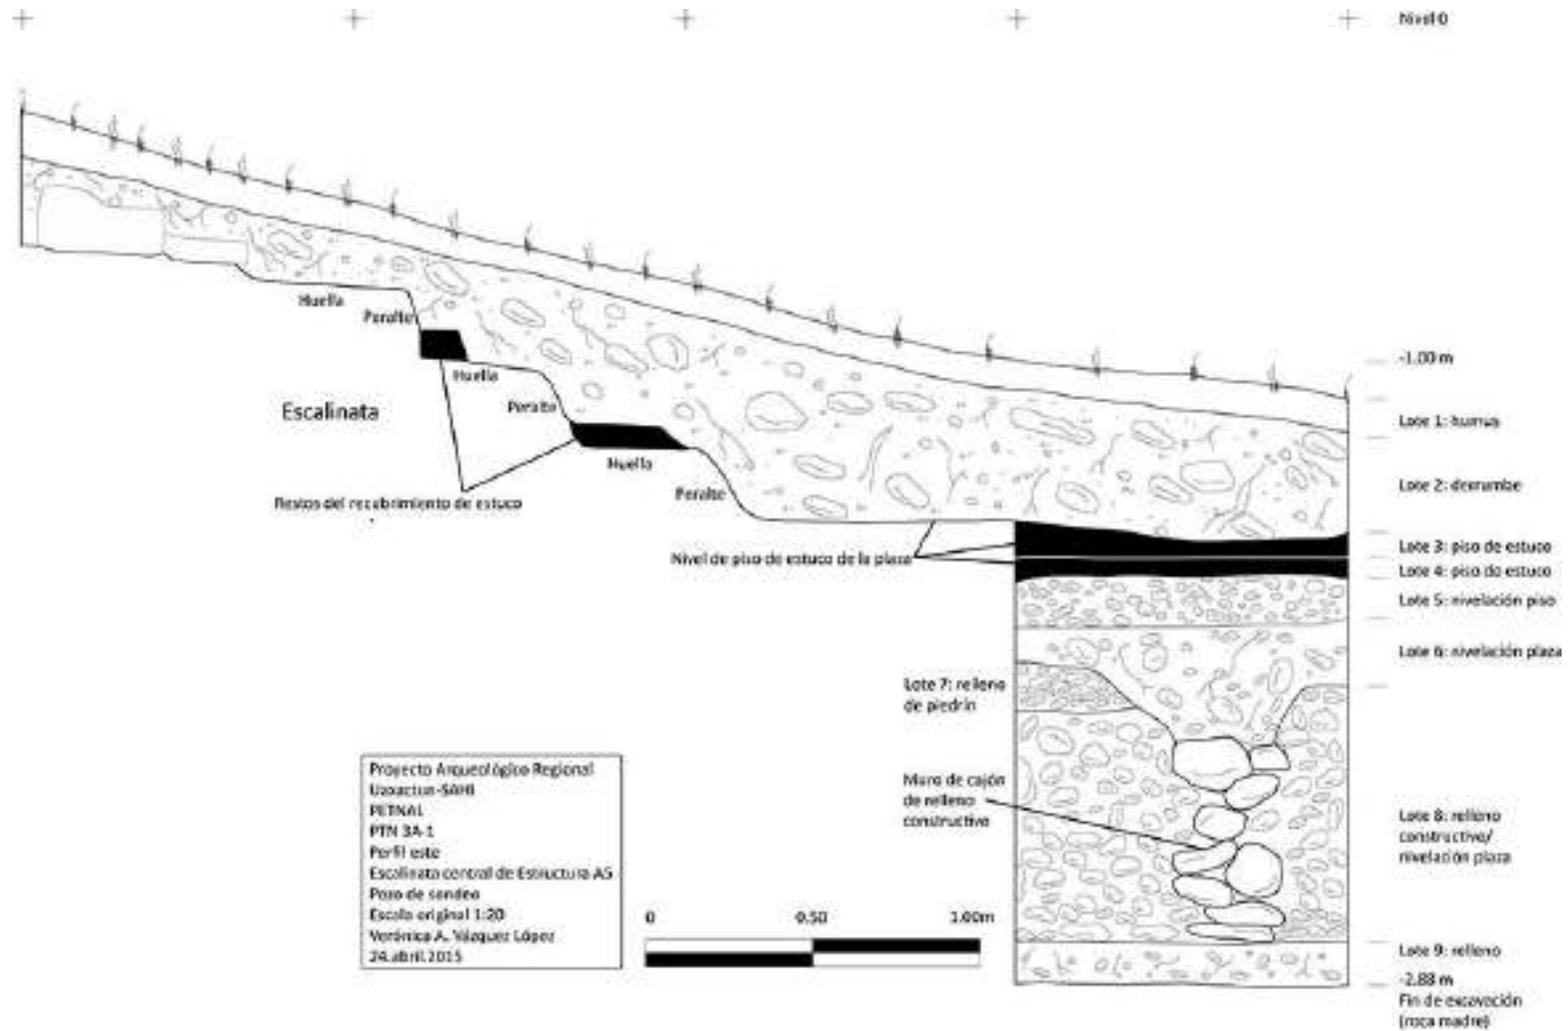
Figura XVII-4: Op. 3 Sub. A-1, perfil este. Escalinata central de la estructura con restos de recubrimiento de estuco (Dibujo Verónica A. Vázquez López).
