EXCAVACIONES EN EL PETEN NORESTE IV.

EL MANANTIAL, TZ'IBATNAH, PETNAL Y JIMBAL

TEMPORADA 2015

BASADO DEL INFORME ENTREGADO AL INSTITUTO DE ANTROPOLOGÍA E HISTORIA DE GUATEMALA

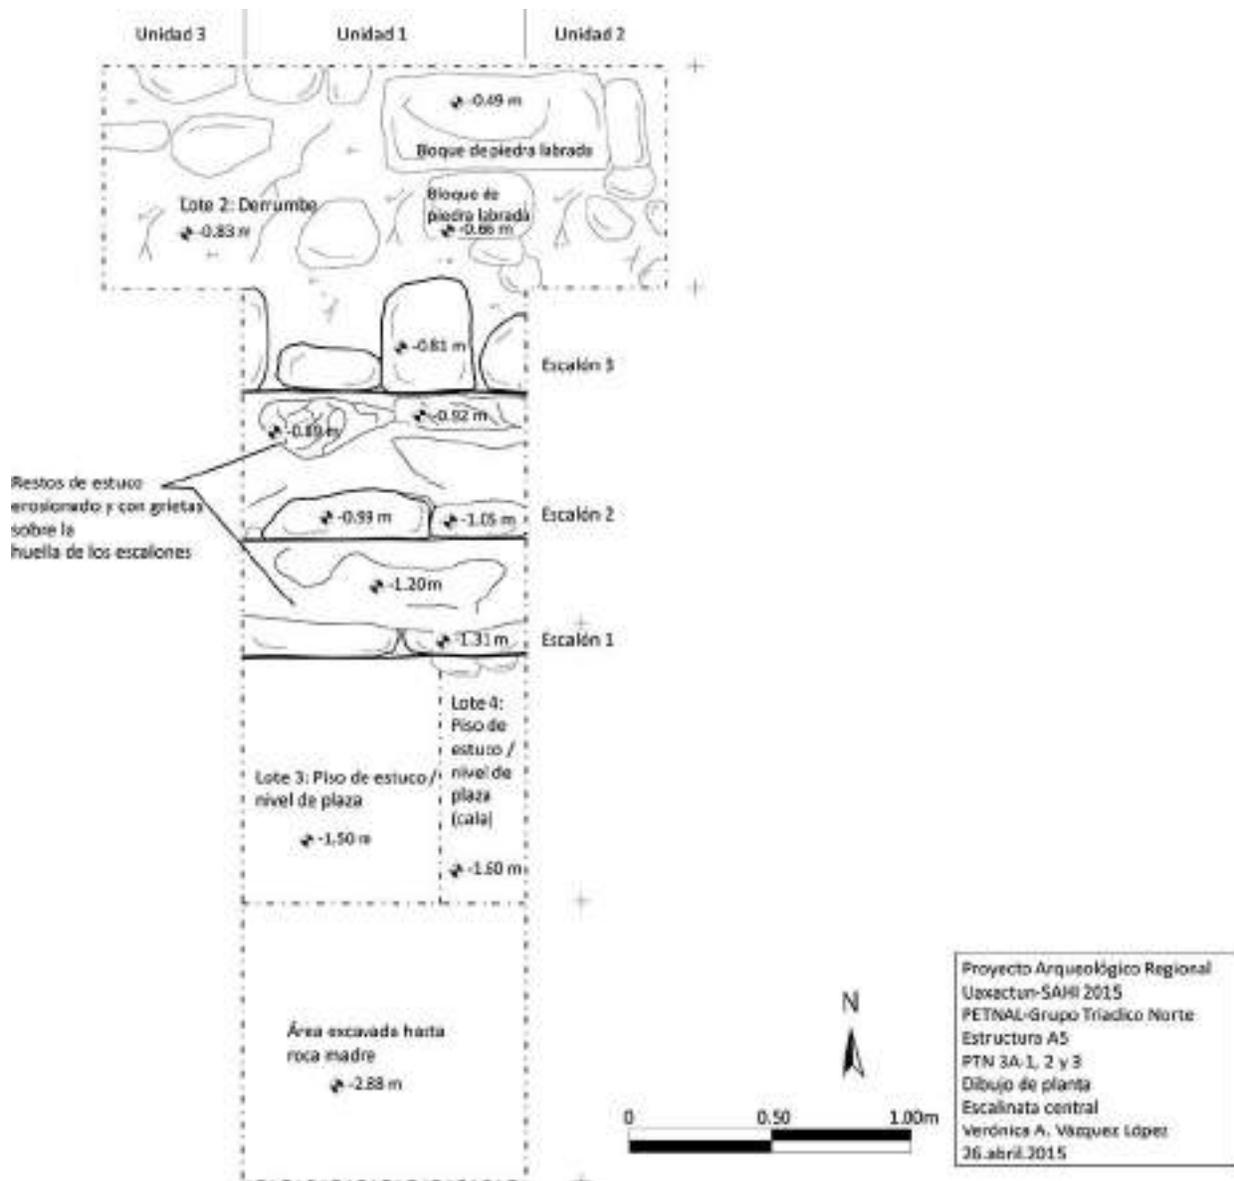
Figura XVII-5: Op. 3 Sub. A-1, 2 y 3, planta de la escalinata. Escalinata central de la estructura con restos de recubrimiento de estuco (dibujo de Verónica A. Vázquez López).

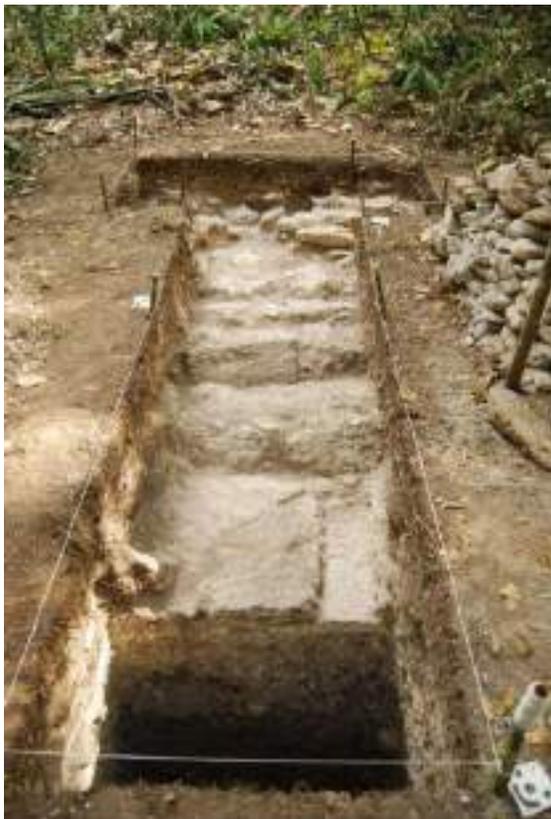
Figura XVII-7: Op. 3 Sub. A-1, 2 y 3, escalinata central. Se observa también los dos niveles de piso de la plaza (Foto V. Vázquez López)

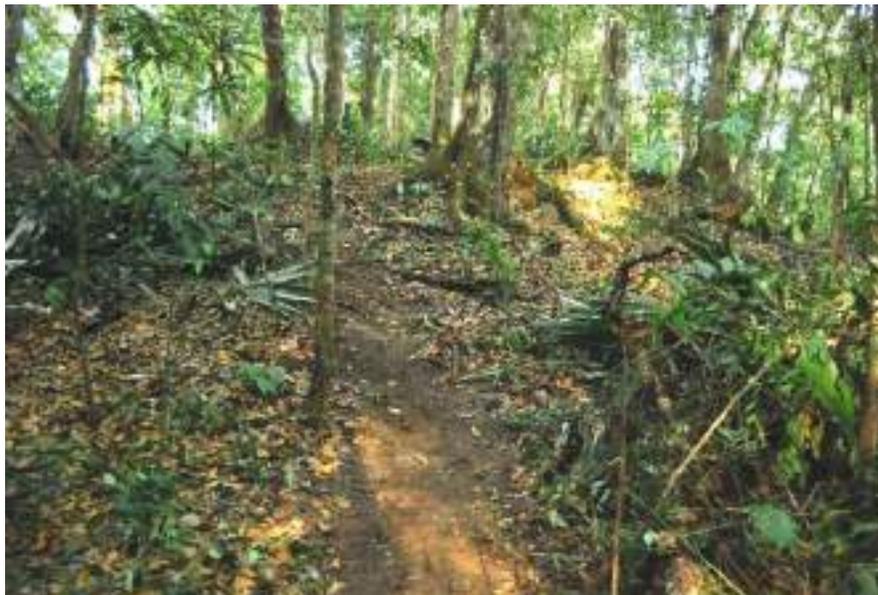
Figura XVII-9: *Op. 3 Sub. A-1, 2 y 3, Estructura A-V, presencia de árboles en el área excavada (Foto V. Vázquez López).*

Sólo se identificaron dos niveles de piso de estuco en contacto directo, por lo que no debió pasar mucho tiempo entre la construcción de uno y otro, quizá el segundo responde más a una actividad de remozamiento, ya que se observan grietas y hundimientos marcados en el más temprano. Cabe aclarar que hay una alta presencia de árboles de gran tamaño sobre todo en el montículo de la estructura, por lo que las raíces de los mismos también debieron afectar ambos pisos (**Figura XVII-9**).

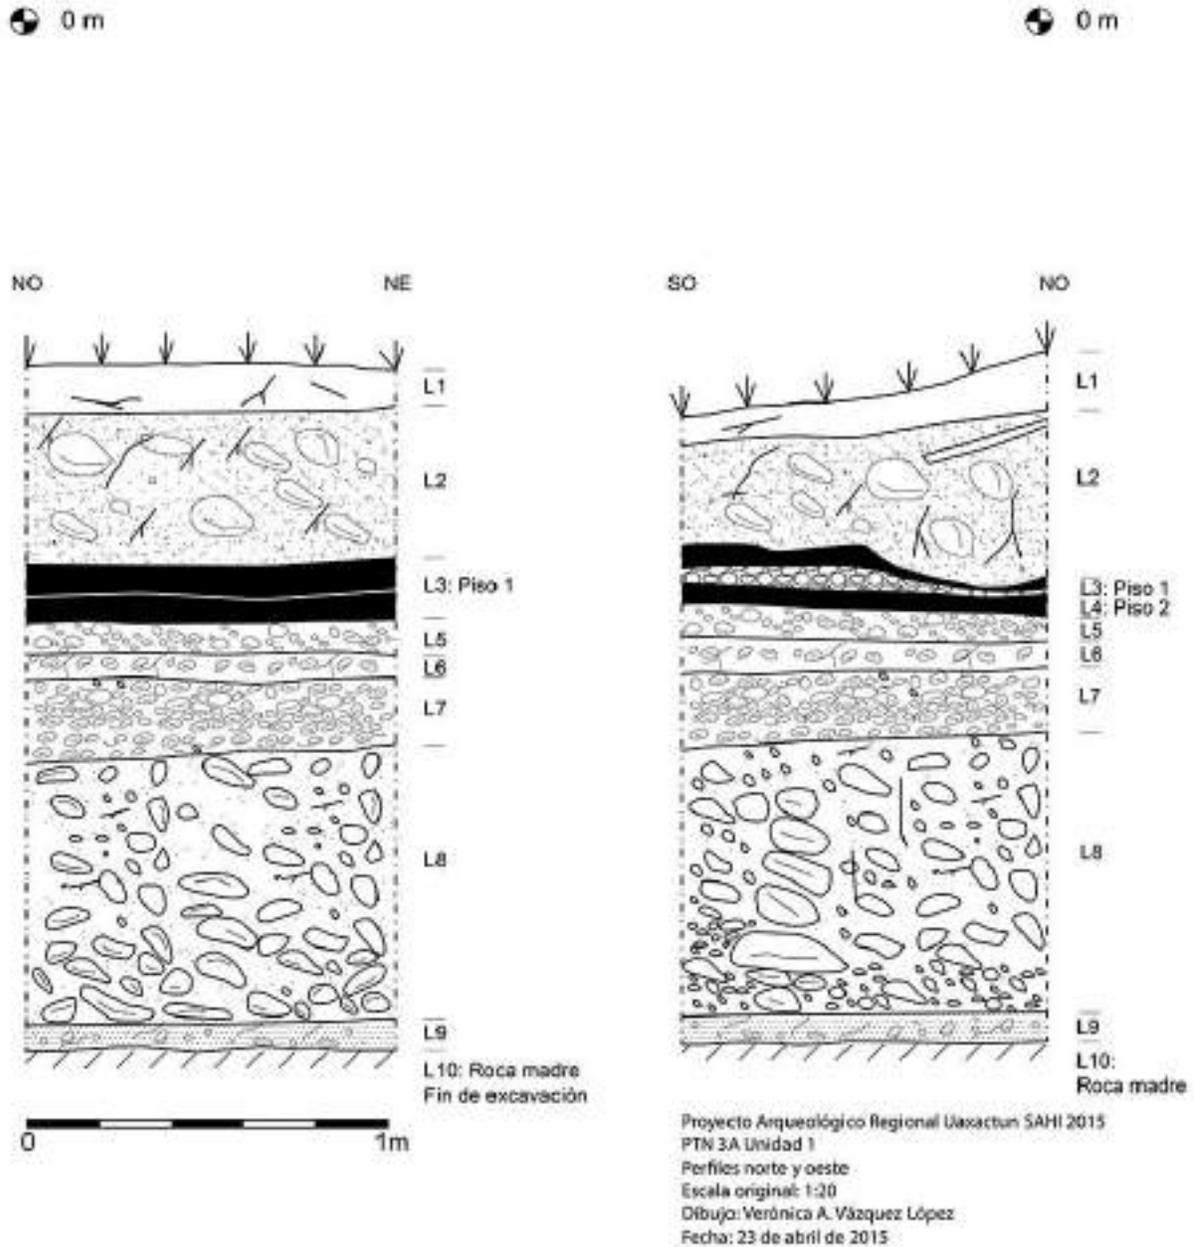
Figura XVII-8: Op. 3 Sub. A-1, perfiles nortes y oeste del pozo de sondeo (dibujo de Verónica A. Vázquez López).

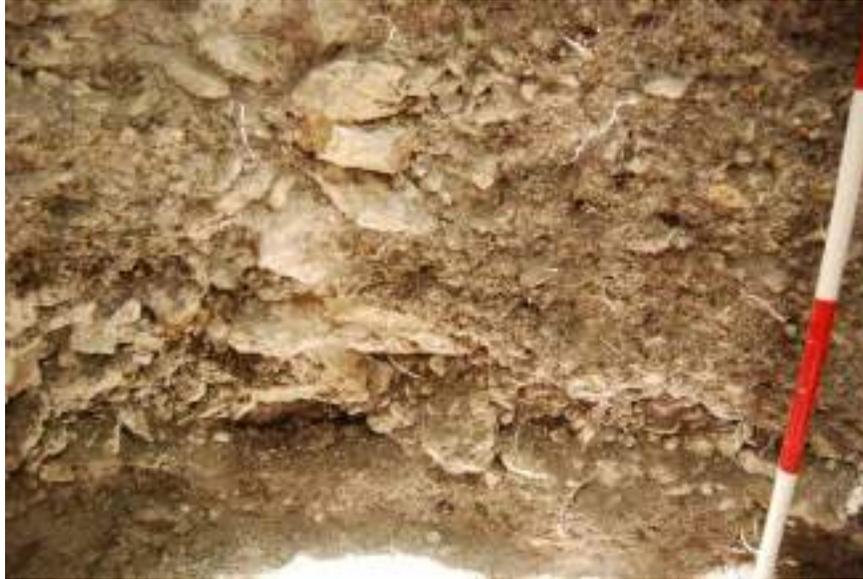
Figura XVII-10: Op. 3 Sub. A-1, perfil este, muro de cajón de relleno constructivo (Foto V. Vázquez López)

Antes de construir los pisos, se elaboró una nivelación de puro piedrín con un espesor aproximado de 15 cm, sobre la cual se echó la mezcla de estuco de un grosor de alrededor de 7 cm, y finalmente se pulió. Debido a que los únicos dos pisos de estuco que se registraron en esta excavación están directamente en contacto, todo indica que no debió pasar mucho tiempo entre la construcción de uno y otro, quizá el segundo responde más a una actividad de remozamiento, ya que se observan grietas y hundimientos marcados en el más temprano. Cabe aclarar que hay una alta presencia de árboles de gran tamaño sobre todo en el montículo de la estructura, por lo que las raíces de los mismos también debieron afectar ambos pisos. La roca madre se localizó a -2.90 m con respecto al nivel cero.

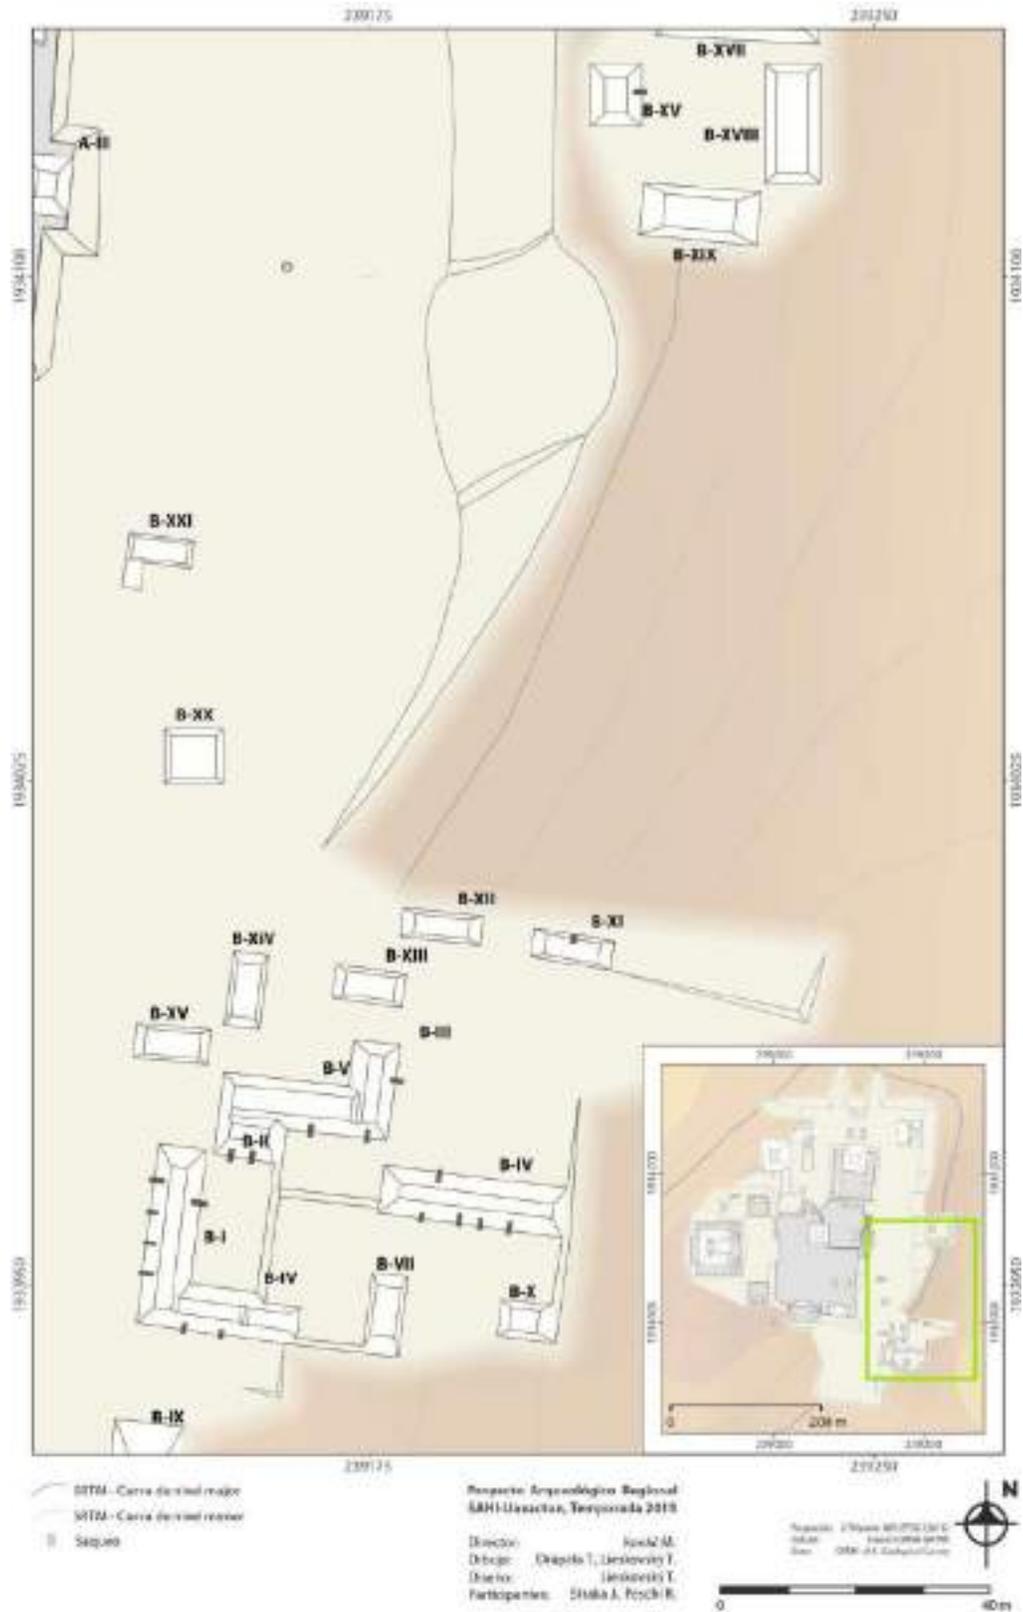
Figura XVIII-7b: Mapa del Grupo B. interpretación de la arquitectura con los túneles de depredación.
 (Dibujo por T. Drápela y realizado por T. Lieskovský).

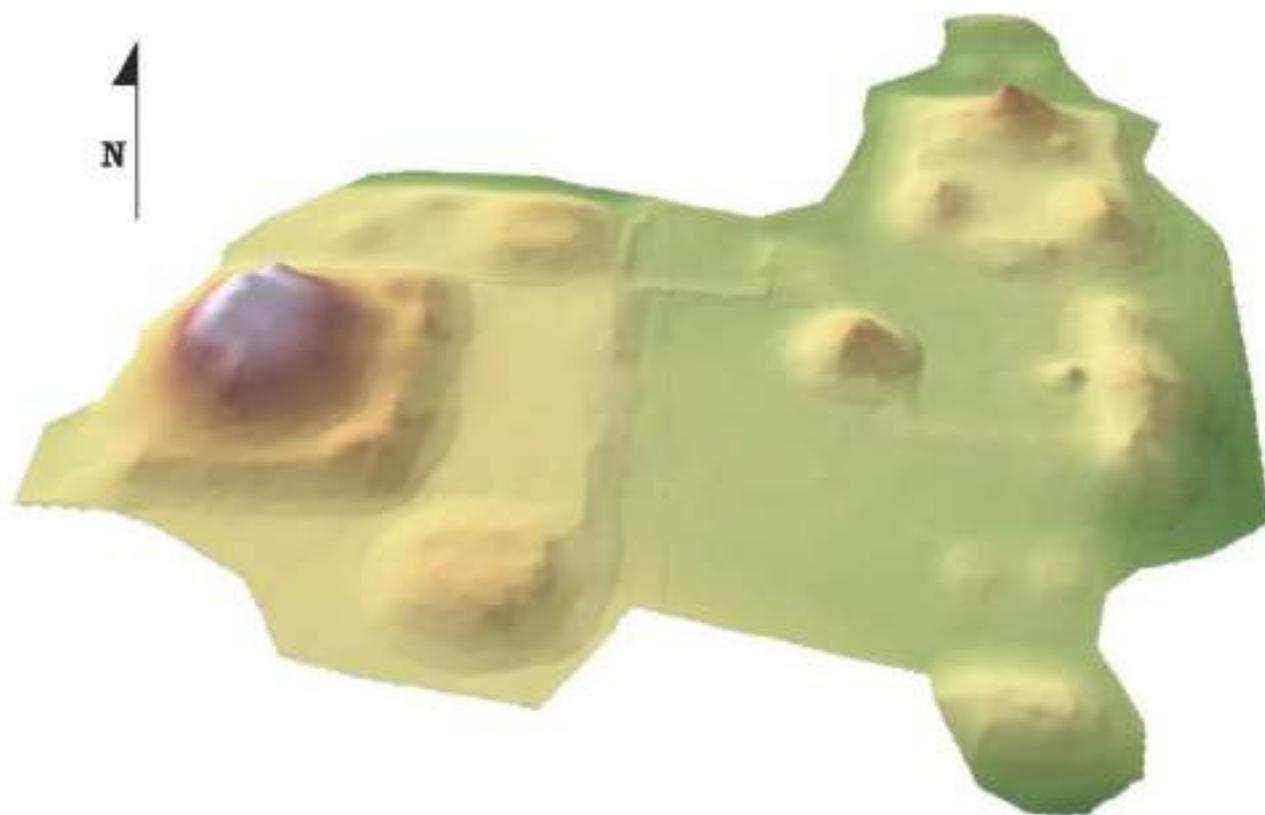
Figura XVIII-13a: Modelo isométrico del levantamiento topográfico, vista desde el sur. (Realizado por T. Drápela y T. Lieskovský).

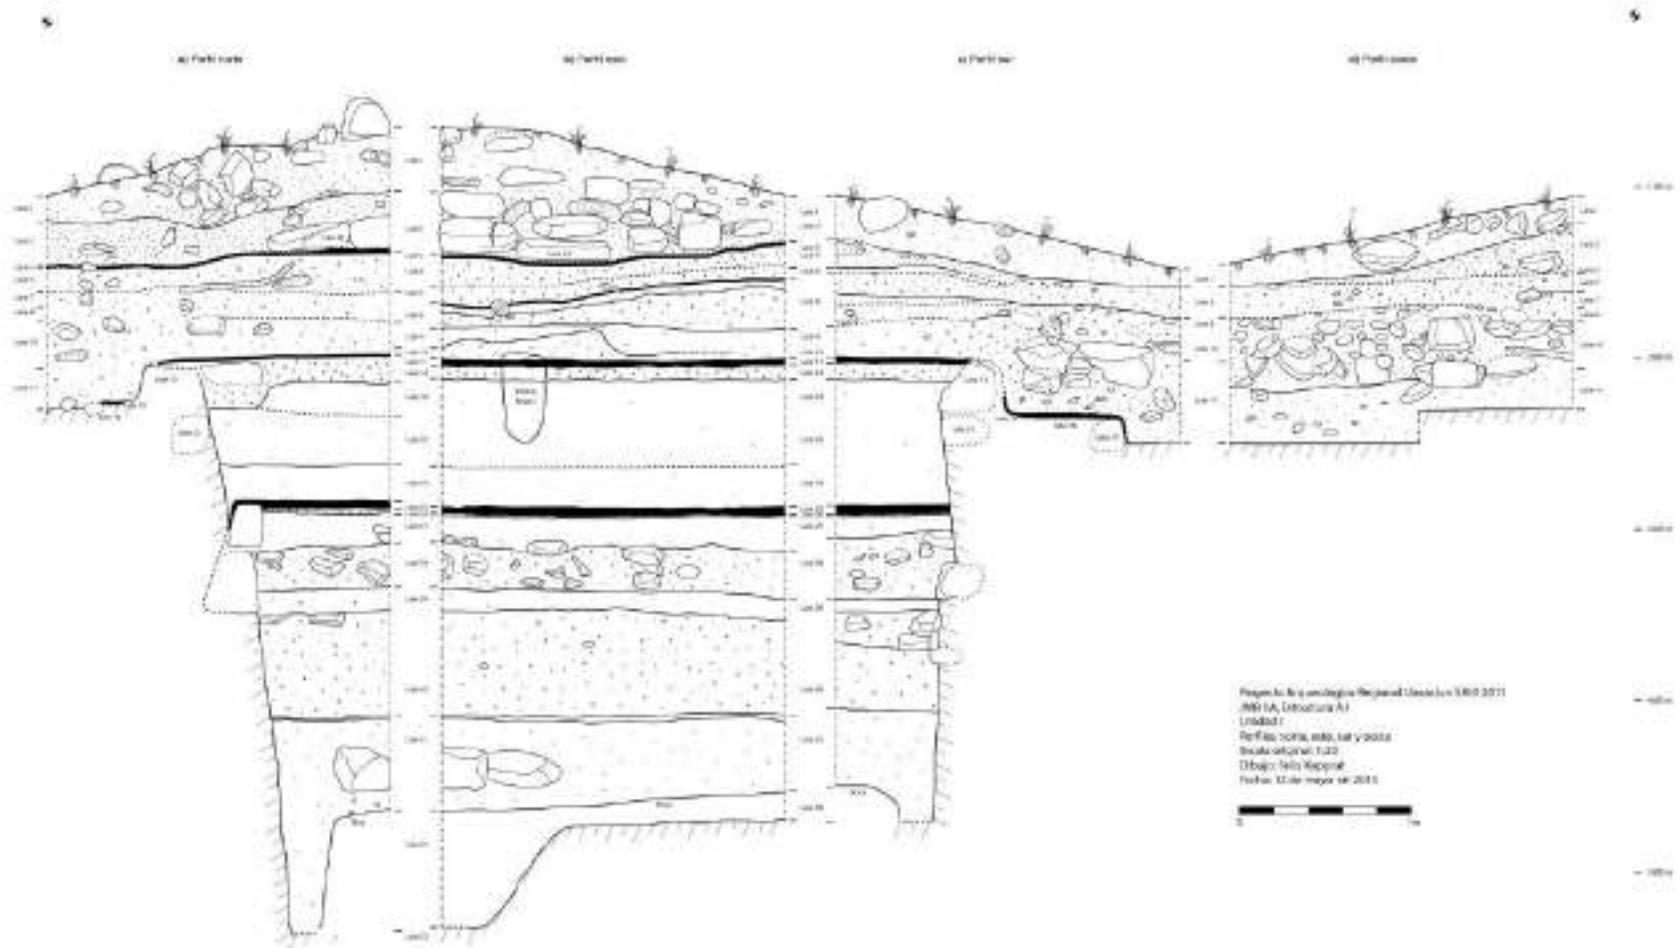
Figura XX-3: Los cuatro perfiles de la Unidad 1 (Dibujo de Felix Kupprat).

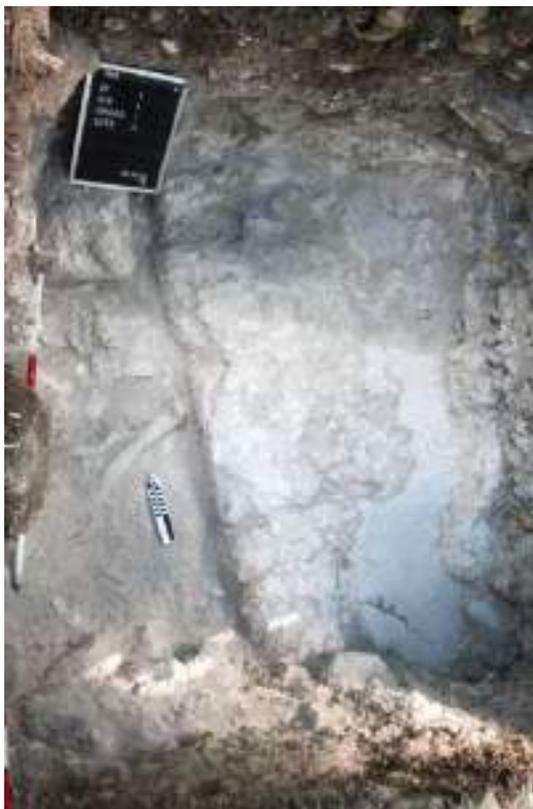
Figura XX-7: Superficie del nivel de piso de estuco Lote 11 y el escalón Lote 13. (Foto F. Kupprat).

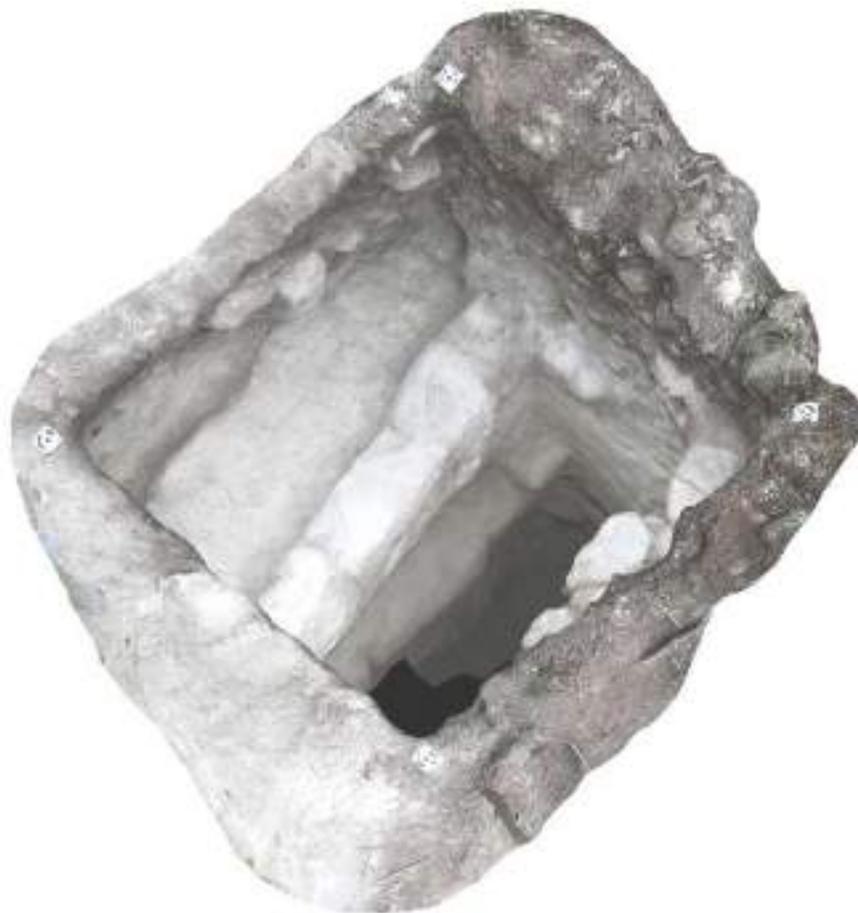
Figura XX-9: Modelo fotogramétrico de la unidad de excavación antes de rellenarla. (Realizado por F. Kupprat).

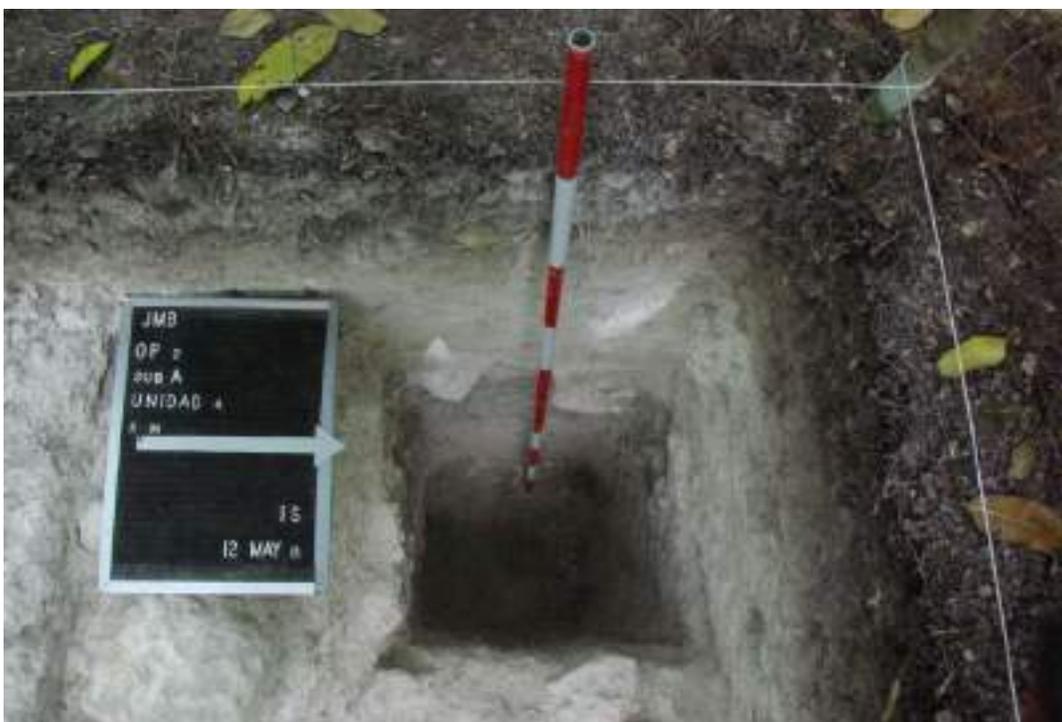
Figura XXI-2. Unidad 4, Lote 1 (JMB 2A-4-1) (Foto I. Savchenko)

Lote-1 (JMB 2A-4-1): 1.3 – 1.93 m. Es un relleno de nivelación antes de la construcción del piso de la plaza (JMB 2A-1-5). Sobre la roca madre (pura roca caliza de color blanco) (**Figura XXI-2**). Grosor aproximado del estrato 61 – 63 cm. Se recolectó cerámica y 16 pedernales.

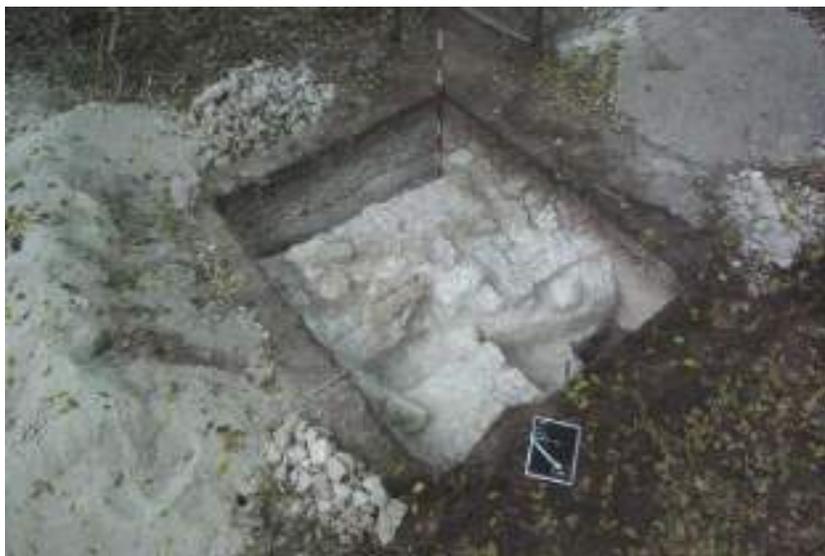
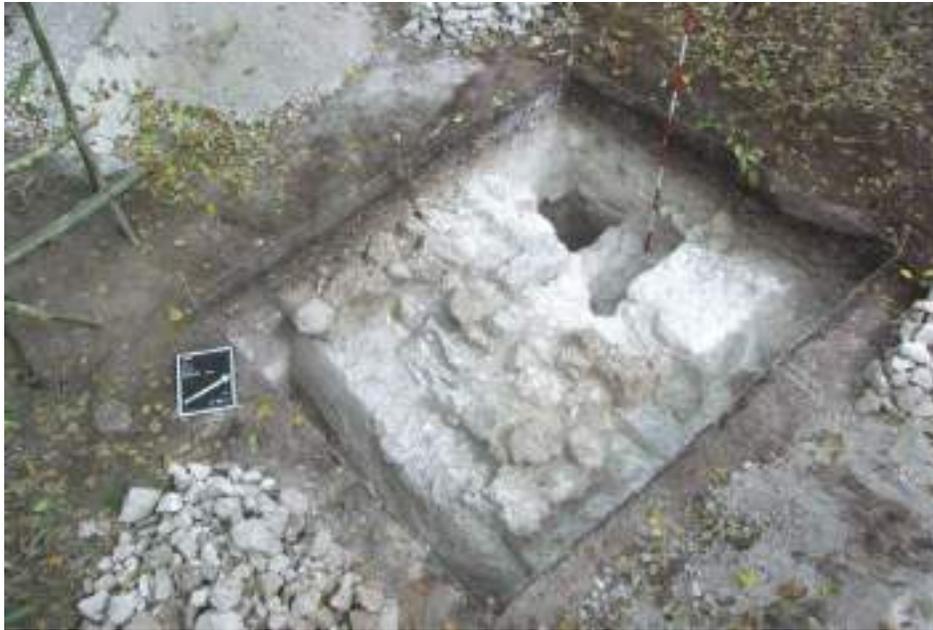
Figura XXI-6. Superficie de la subestructura, vista noreste (JMB 2A) (Foto I. Savchenko)

Figura XXI-7. Superficie de la subestructura, vista sureste (JMB 2A) (Foto I. Savchenko)

Durante la fase temprana la roca madre fue cubierta por una capa gruesa de tierra. El material de cerámica recolectado durante las excavaciones se identifica mezclado Preclásico Tardío y Clásico Temprano (*Silvia Alvarado, comunicación personal, 2015*). Después de la nivelación fue construida por lo menos una plataforma con una estructura encima (**Figuras XXI-6 – XXI-8**).

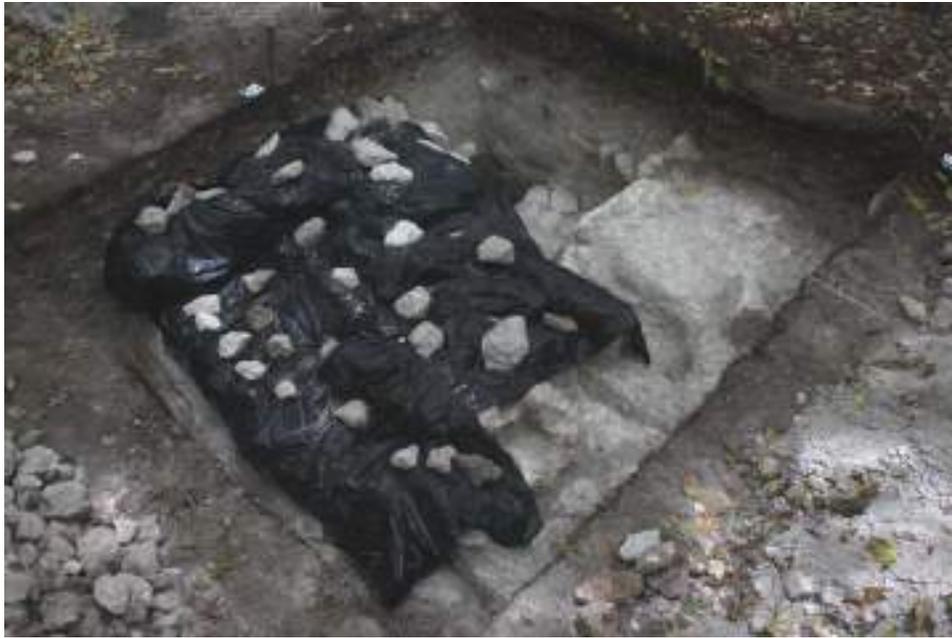
Figura XXI-9. Conservación de las unidades 1-3 (JMB 2A) (Foto I. Savchenko)

Durante la segunda fase la estructura fue destruida y enterrada bajo la cancha de juego de pelota, al cual se encuentra al norte del Edificio A1. En el fin de las excavaciones las unidades se dejaron protegidas por bolsas plásticas para preservar el objeto hasta las excavaciones futuras, luego fueron tapadas con tierra proveniente de la misma excavación (**Figura XXI-9**).

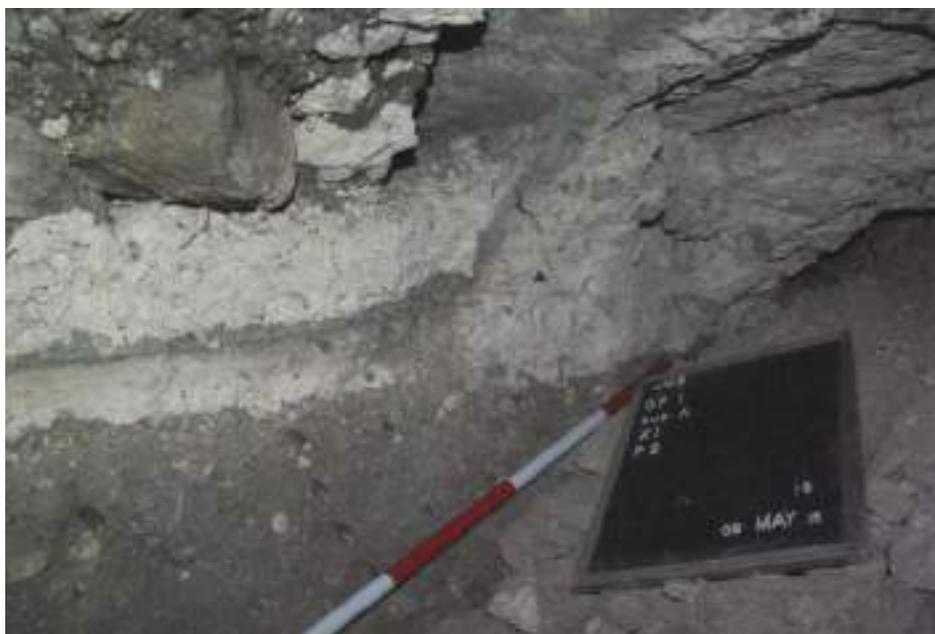
Figura XXI-16. Saqueo X2 (JMB 1B) (Foto I. Savchenko).

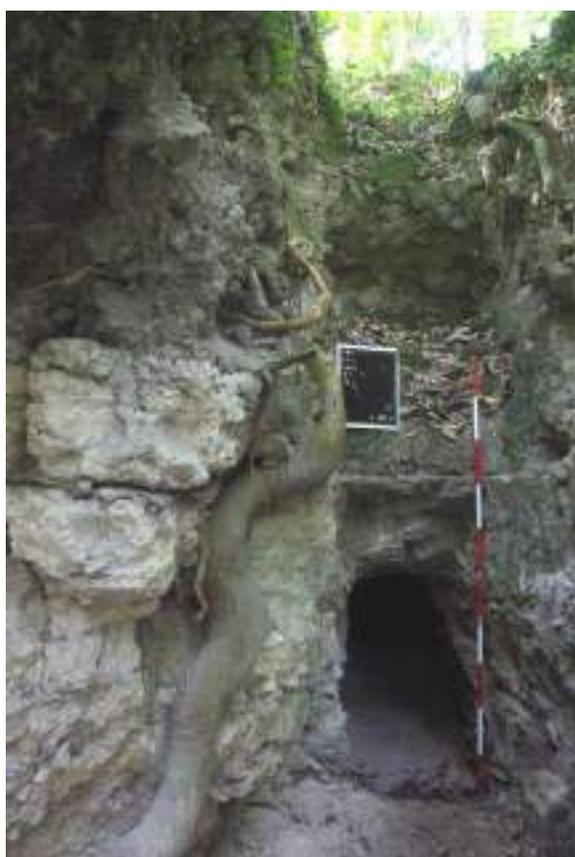
Figura XXI-17. Saqueo X3 (JMB 1B) (Foto I. Savchenko).

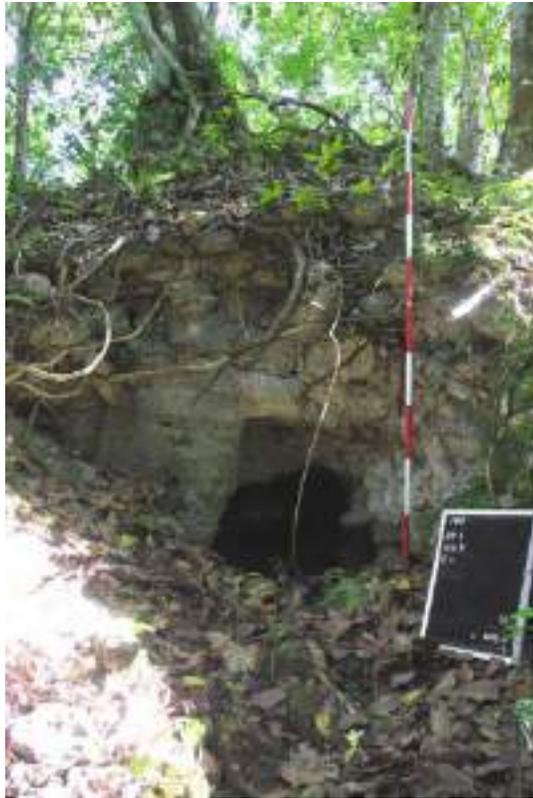
Figura XXI-19. Saqueo X5 (JMB 1B) (Foto I. Savchenko).

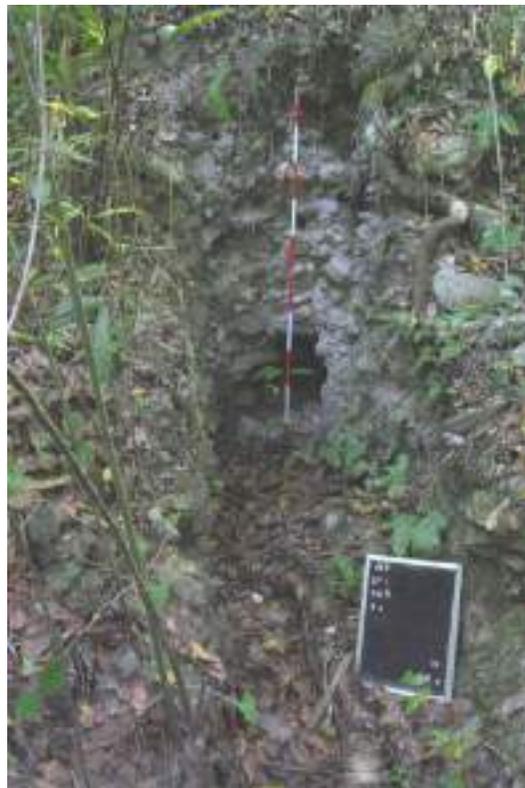
Figura XXI-20. Saqueo X6 (JMB 1B) (Foto I. Savchenko).

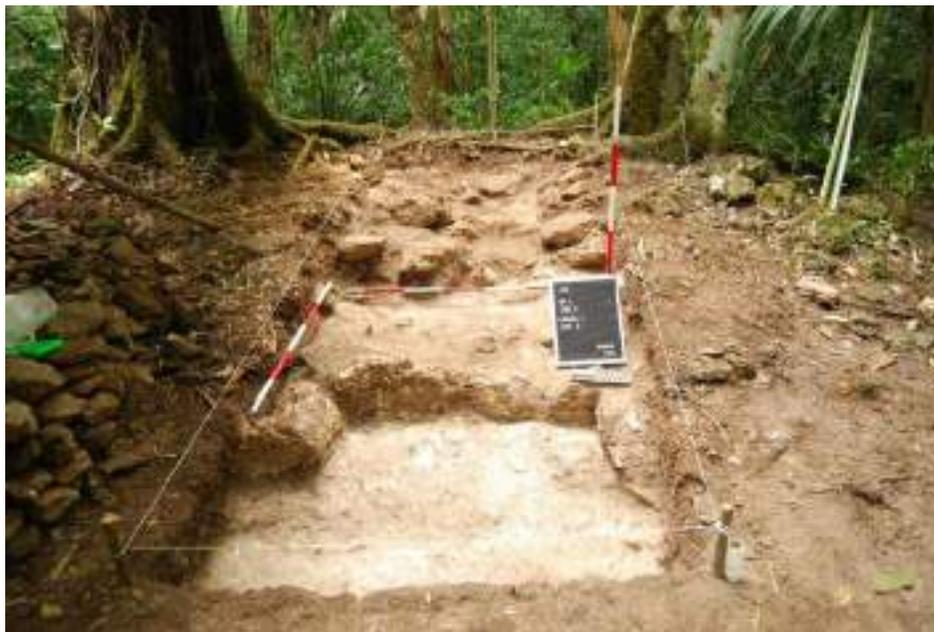
Figura XXII-2: Op. 3 Sub. A-1, cala central ubicada en el costado este de la plataforma (Foto V. Vázquez López).

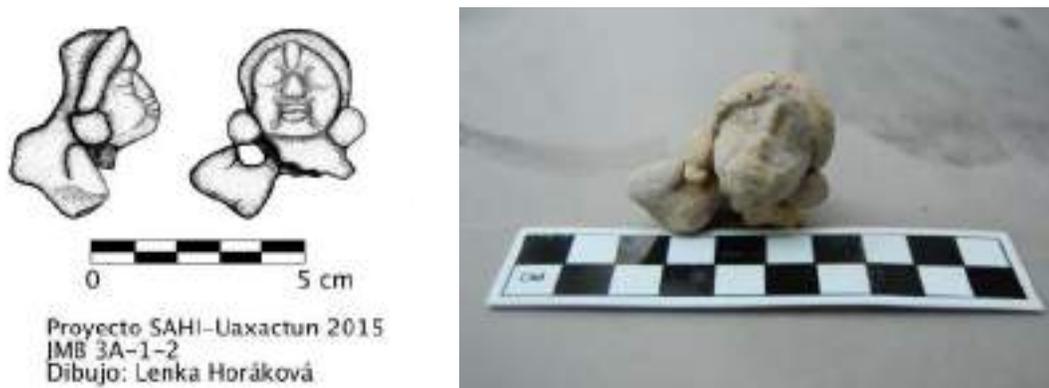
Figura XXII-3: Op. 3 Sub. A-1, fragmento de figurilla localizada sobre el Piso #1

Lote 2 (JMB 3A-1-2): de -1.17 a -1.56 m (E). Nivelación de piso con una alta densidad de piedrín con algo de tierra color gris clara (10 YR 7/2). Se asocia al **Piso #1** (Lote 3) que sólo aparece en el extremo oeste de la excavación. Se recuperaron 24 tiestos, 8 fragmentos de pedernal y 1 fragmento de figurilla de barro (**Figura XXII-3 y 4**).

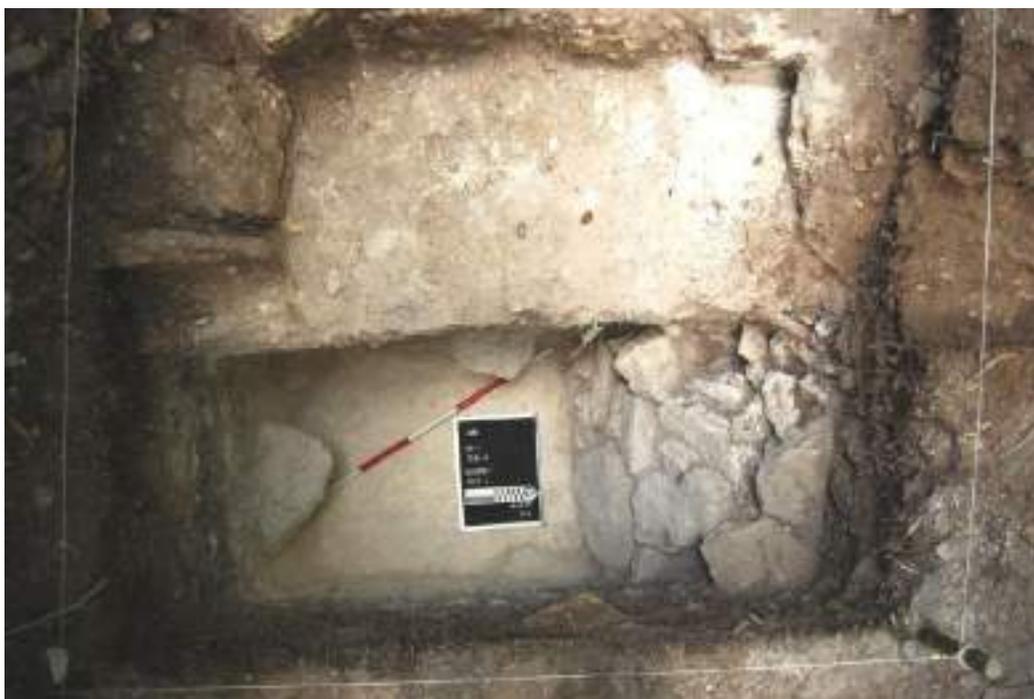
Figura XXII-5: Op. 3 Sub. A-1, Lote 5 (Foto V. Vázquez López).

Lote 5 (JMB 3A-1-5): 1.34 a -2.20 m. Corresponde a un lote no bien identificado que quizá fungió como relleno con mucha piedra caliza de tamaño mediano y grande. Únicamente se presenta en el perfil norte de la cala localizada en el extremo este (en el área donde se bajó verticalmente) (**Figura XXII-5 y 6**). Parece un conglomerado de piedra caliza de corte irregular pero bastante compacto. En su extremo sur aparecen dos piedras grandes careadas, por lo que surge la duda si este lote corresponde a un elemento constructivo o a un relleno de nivelación. No se asocia ningún piso a este lote. Por falta de tiempo no se pudo extender la cala para verificar la función de este elemento.

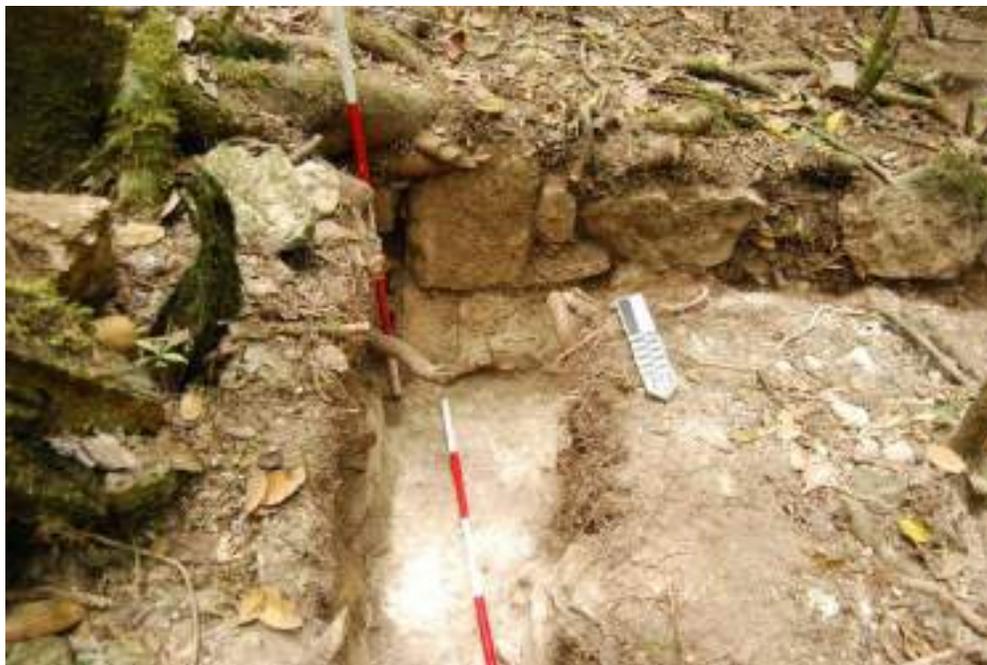
Figura XXII-7: Op. 3 Sub. A-1, muro en eje E-O localizado en la esquina noroeste de la plataforma, presenta sillares labrados y careados (Foto V. Vázquez López).

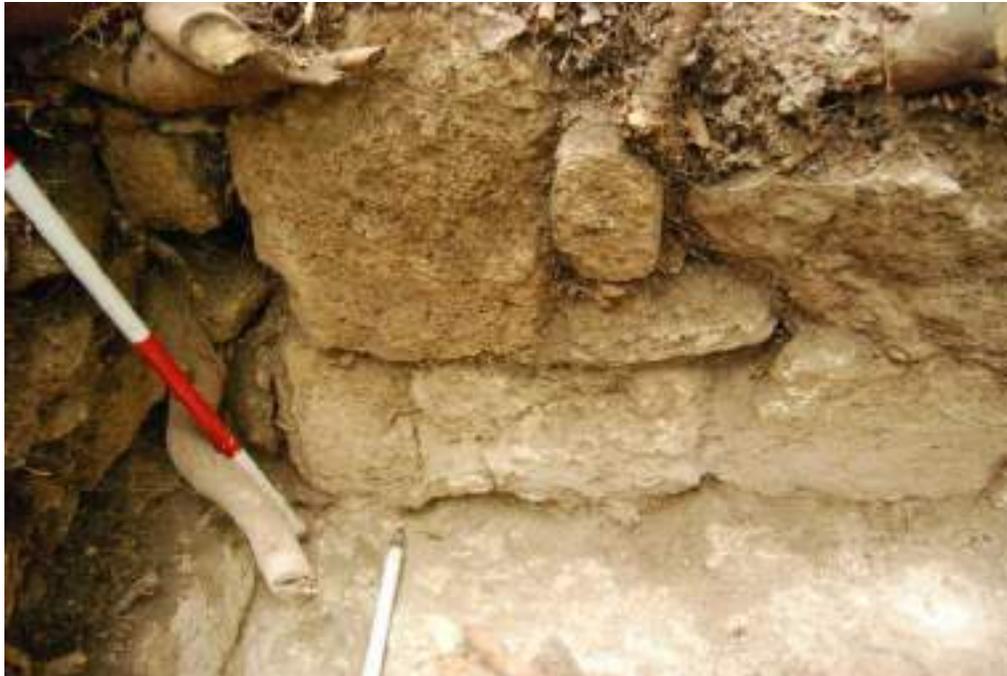
Figura XXII-8: Op. 3 Sub. A-1, Detalle del muro en eje E-O localizado en la esquina noroeste de la plataforma (Foto V. Vázquez López).

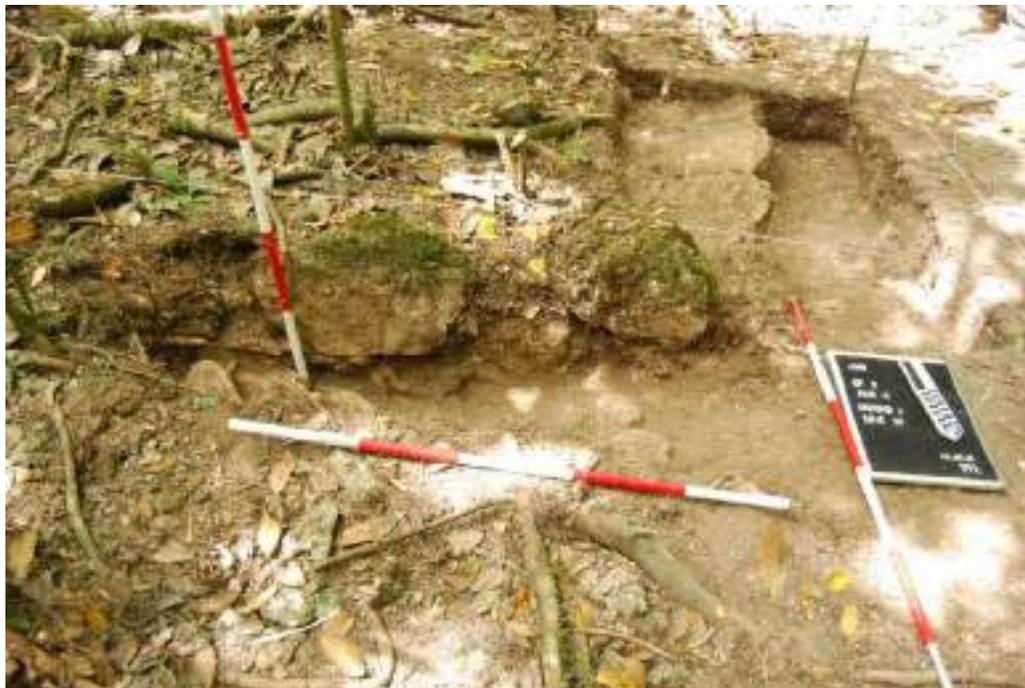
Figura XXII-9: Op. 3 Sub. A-1, muro en eje E-O localizado en la esquina noroeste de la plataforma, presenta sillares labrados y careados (Foto V. Vázquez López).

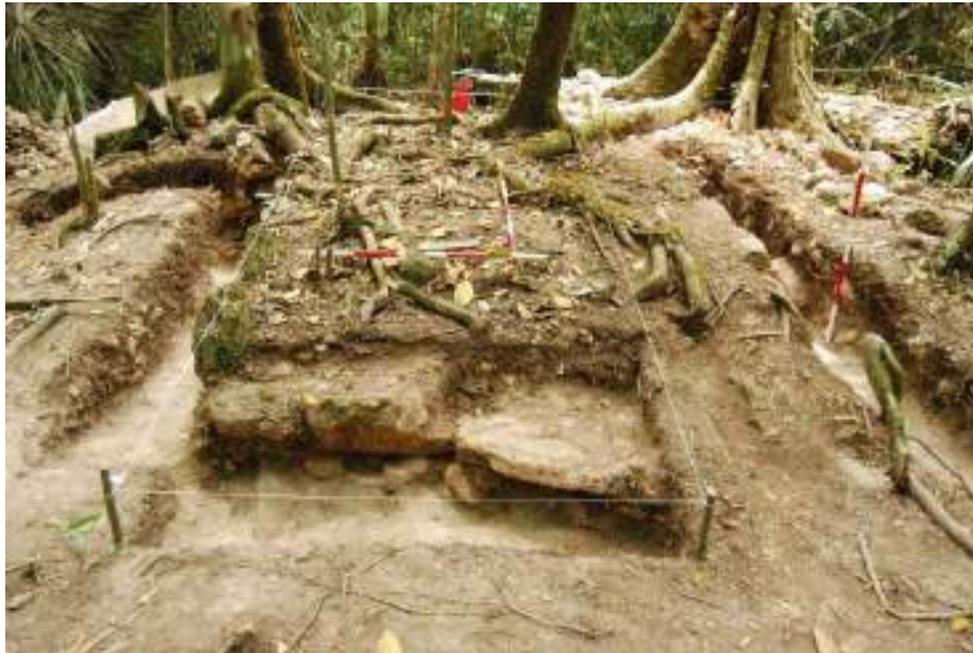
Figura XXII-10: Op. 3 Sub. A-1, costado oeste de la plataforma y áreas excavadas (Foto V. Vázquez López).

En planta, la plataforma no presenta una forma cuadrangular e incluso parece formar una T, aunque no se puede confirmar esto pues hace falta realizar más excavaciones (**Figura XXII-11**). El costado oeste de la plataforma presentó los arranques de muros y parte de los muros mejor conservados que el costado este. Así, la definición de la forma de esta estructura queda un poco inconclusa, sobre todo en su mitad este (**Figura XXII-10**).

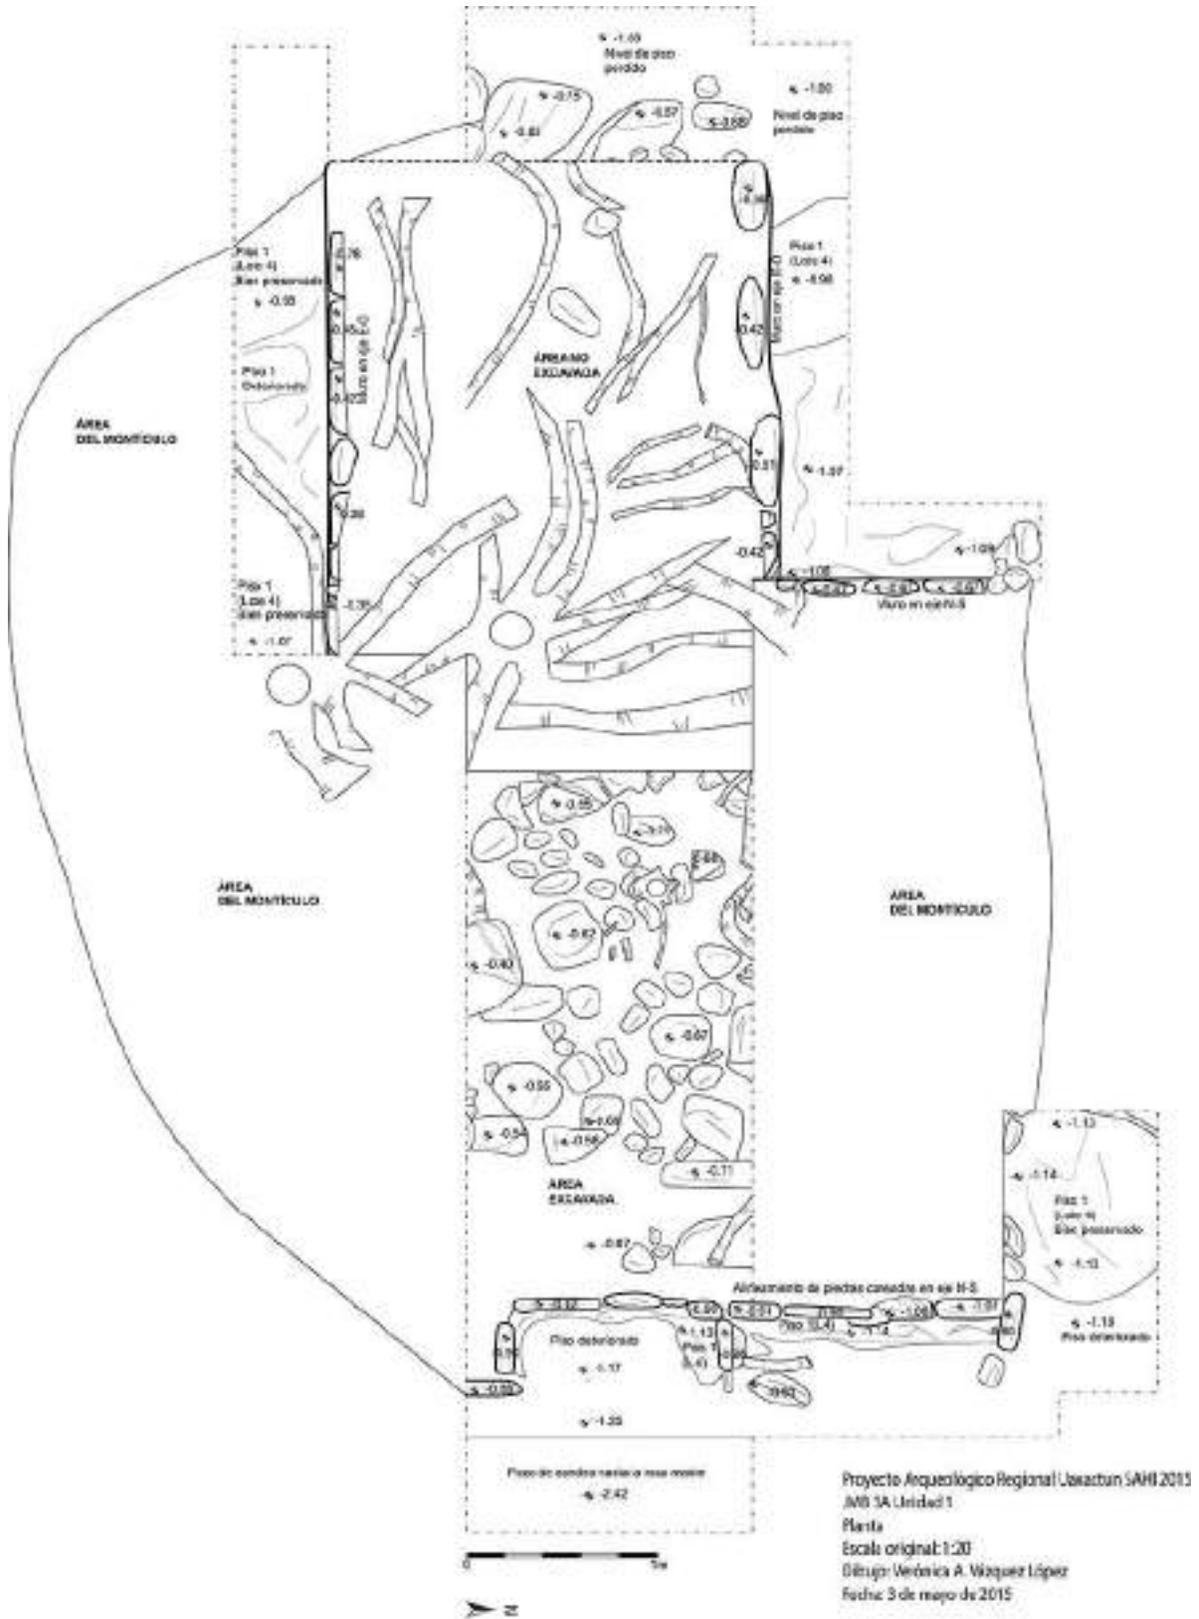
Figura XXII-10: Op. 3 Sub. A-1, planta del montículo y de las áreas excavadas (Dibujo V. Vázquez López).

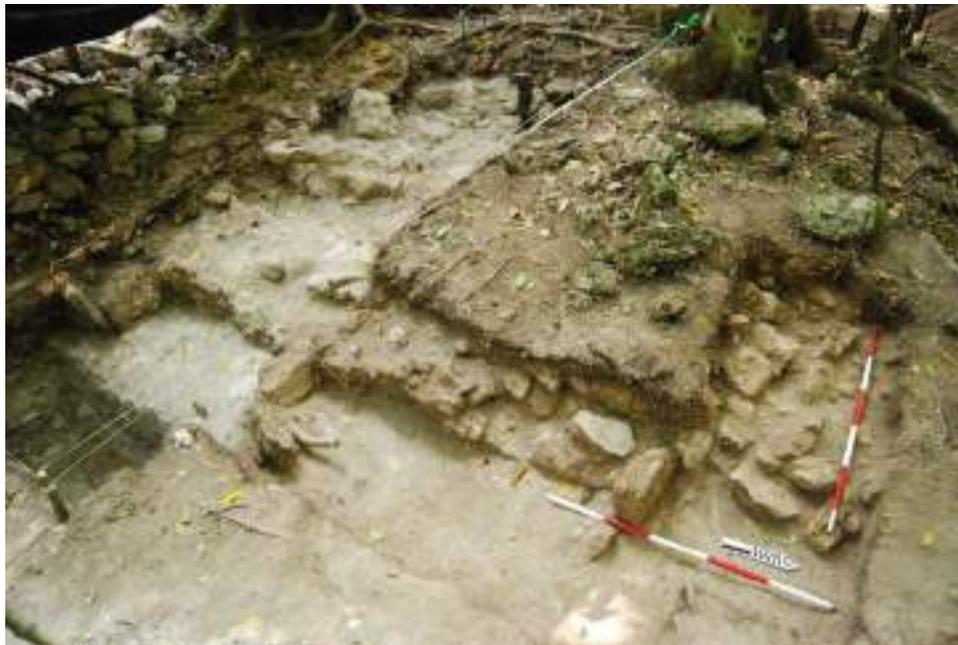
Figura XXII-12: Op. 3 Sub. A-1, vista área del costado este y esquina NE. Se observa el escalón hacia el lado izquierdo de la imagen, además de un alineamiento de piedra que va hacia el lado derecho de la imagen (Foto V. Vázquez López).

En el costado este de la excavación se observó un alineamiento de piedra que parece ser parte de un arranque de muro (**Figuras XXII-12 y 13**); lamentablemente esta parte se encuentra un poco deteriorada y no se identificó la esquina que debería formar con un muro que se esperaría vaya hacia el oeste. Además, en este costado se registró un pequeño escalón de aproximadamente 1.20 m de ancho (**Figura XXII-14**).
