EXCAVACIONES EN EL PETEN NORESTE IV.

EL MANANTIAL, TZ'IBATNAH, PETNAL Y JIMBAL

TEMPORADA 2015

BASADO DEL INFORME ENTREGADO AL INSTITUTO DE ANTROPOLOGÍA E HISTORIA DE GUATEMALA

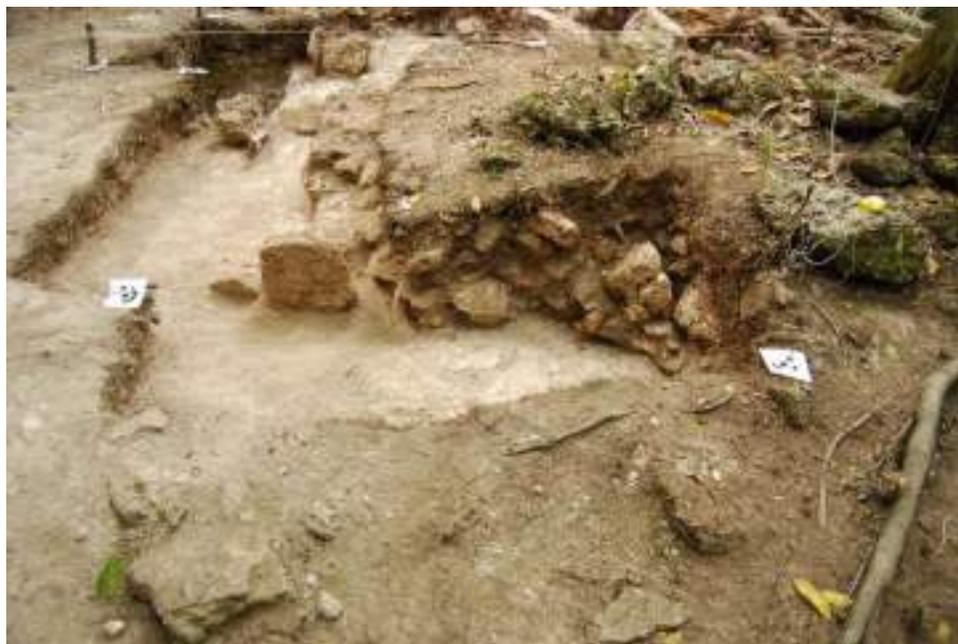
Figura XXII-13: Op. 3 Sub. A-1, esquina noreste de la plataforma, se observan restos del piso de estuco de la plaza (Foto V. Vázquez López).

En el costado este de la excavación se observó un alineamiento de piedra que parece ser parte de un arranque de muro (**Figuras XXII-12 y 13**); lamentablemente esta parte se encuentra un poco deteriorada y no se identificó la esquina que debería formar con un muro que se esperaría vaya hacia el oeste. Además, en este costado se registró un pequeño escalón de aproximadamente 1.20 m de ancho (**Figura XXII-14**).

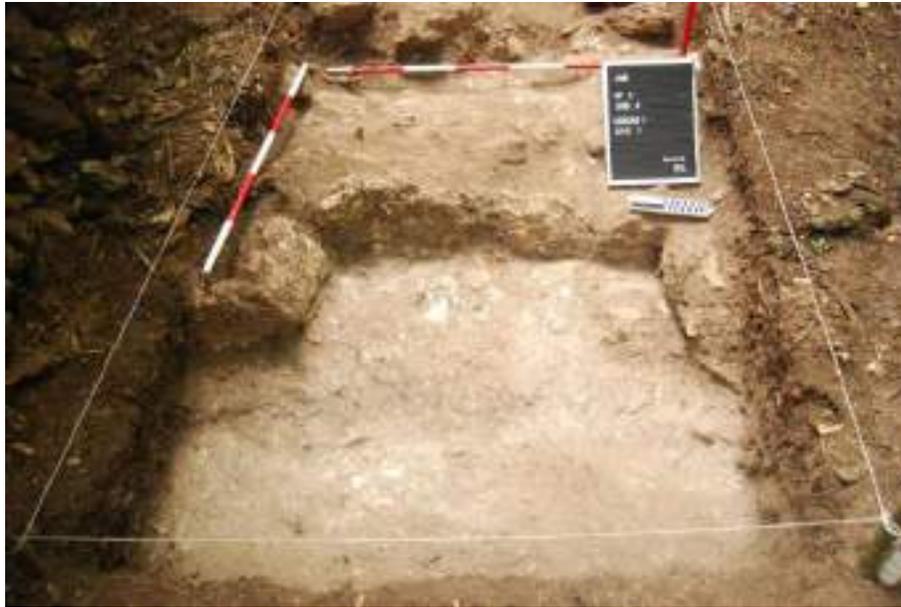
Figura XXII-14: Op. 3 Sub. A-1, escalón central del costado este de la plataforma, con restos de piso de estuco de la plaza (Foto V. Vázquez López).
