NUEVAS EXCAVACIONES EN UAXACTUN VIII.

TEMPORADA DE CAMPO 2016

BASADO DEL INFORME ENTREGADO AL INSTITUTO DE ANTROPOLOGÍA E HISTORIA DE GUATEMALA

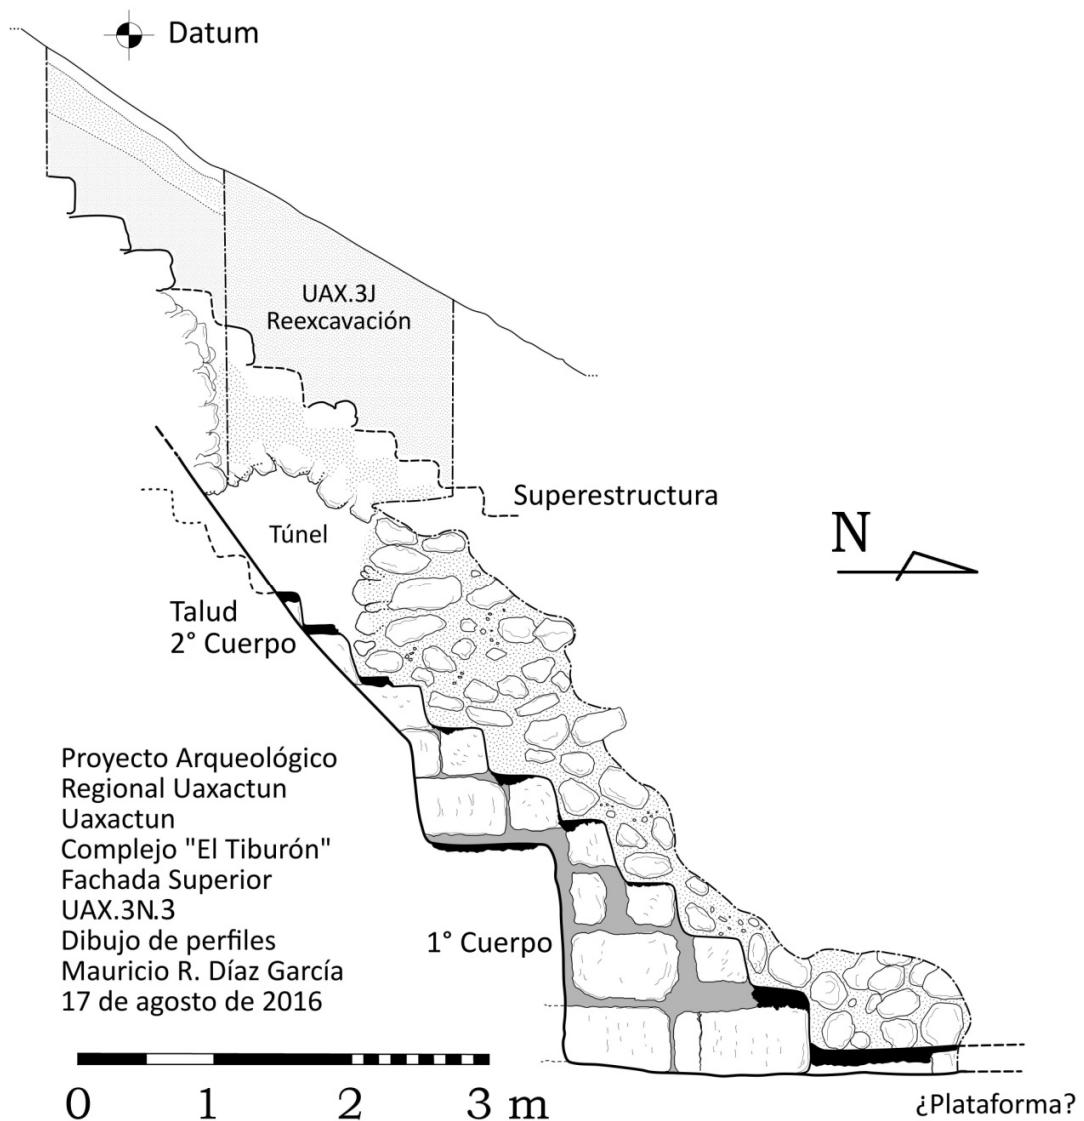
Figura I-6: Dibujo de perfil de la Fachada Superior del Complejo "El Tiburón". (Dibujo M. Díaz García).

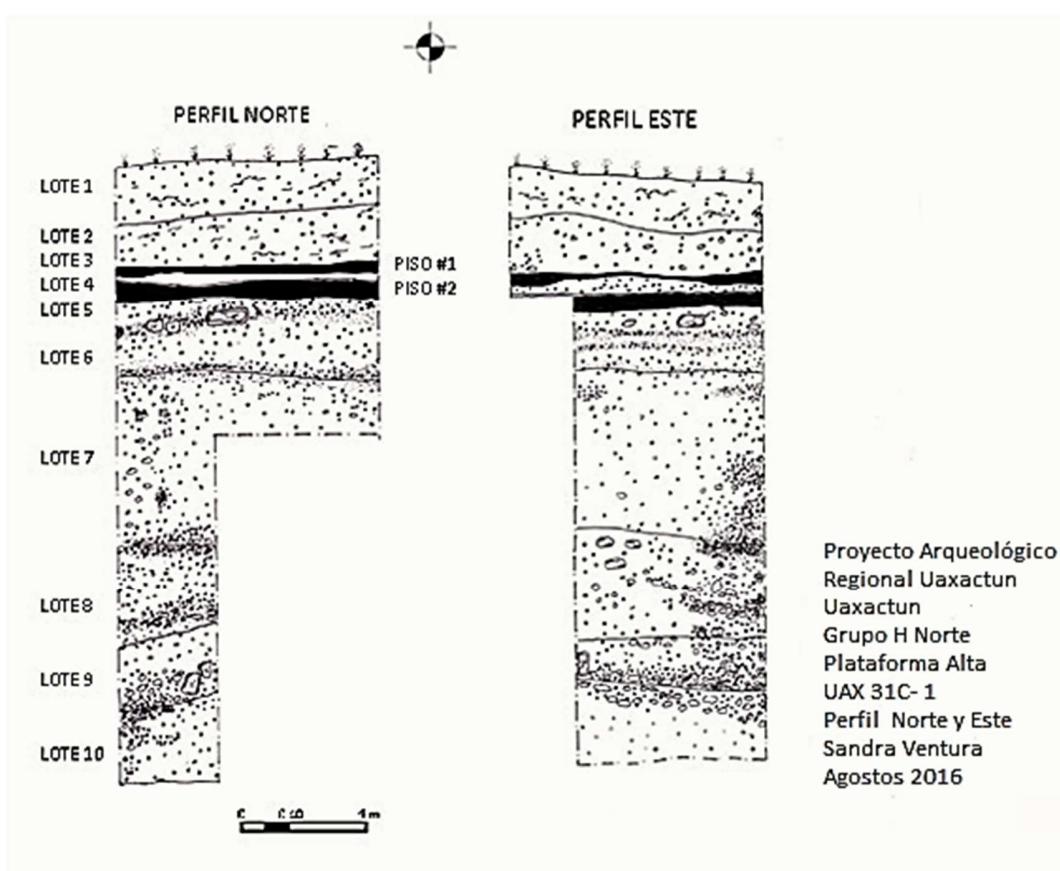
Figura III-5: Op.31 Sub. C-1, Perfil norte y este del Pozo #1 (Dibujo S. Ventura)

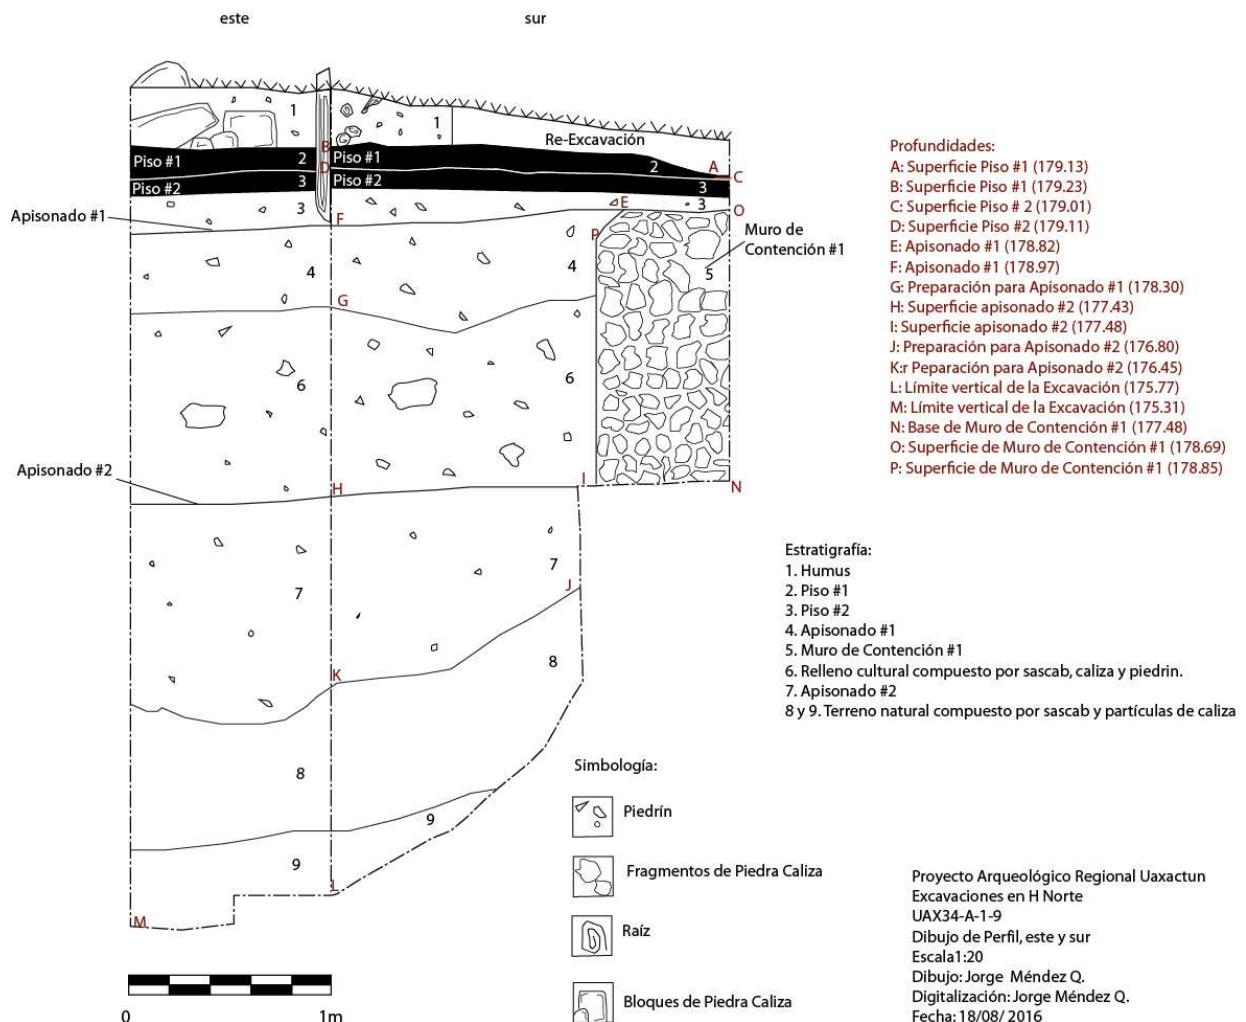
Figura IV-2: Dibujo de Perfil Este y Sur de Unidad UAX 34-A-1 (Dibujo por Jorge Méndez Quiñones).

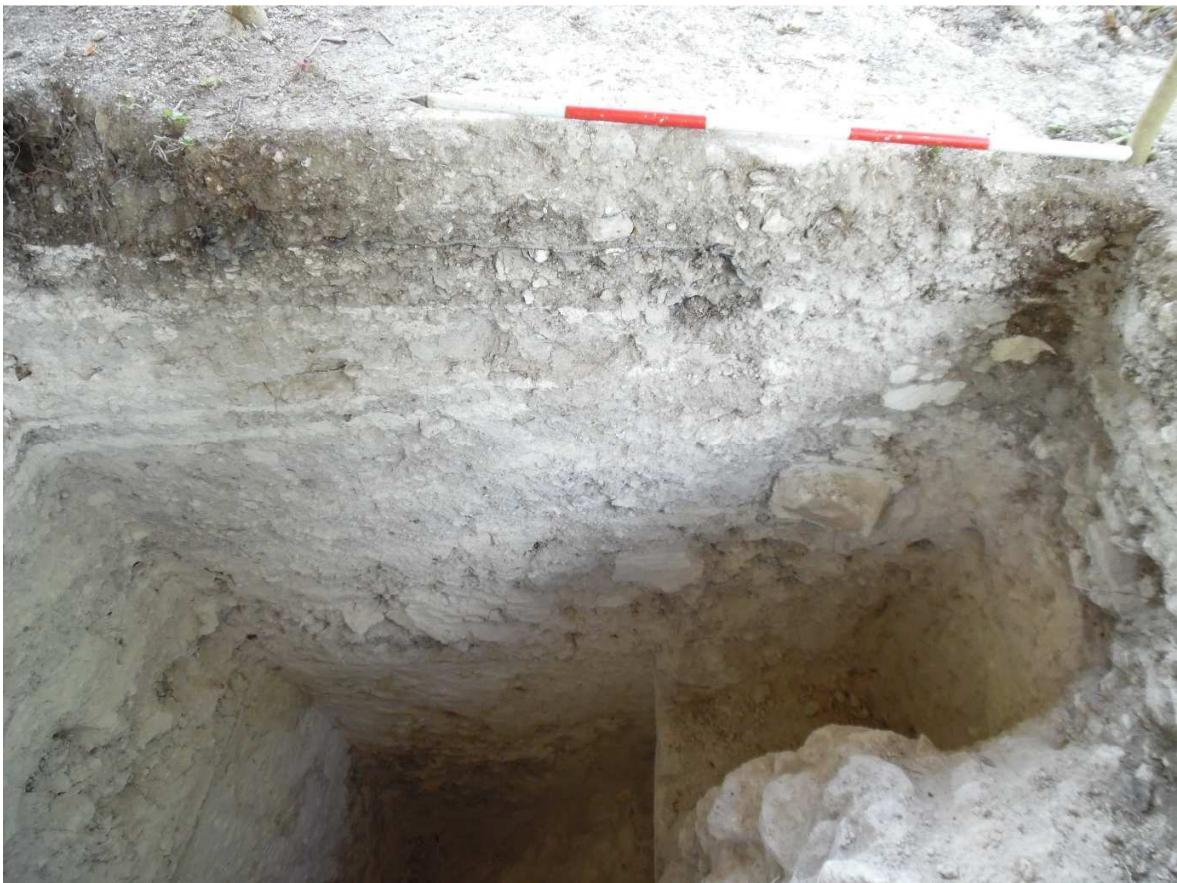
Figura IV-6: Perfil Sur de la Unidad UAX 34-A-1, mostrando la Estratigrafía Encontrada (Fotografía por J. Méndez).

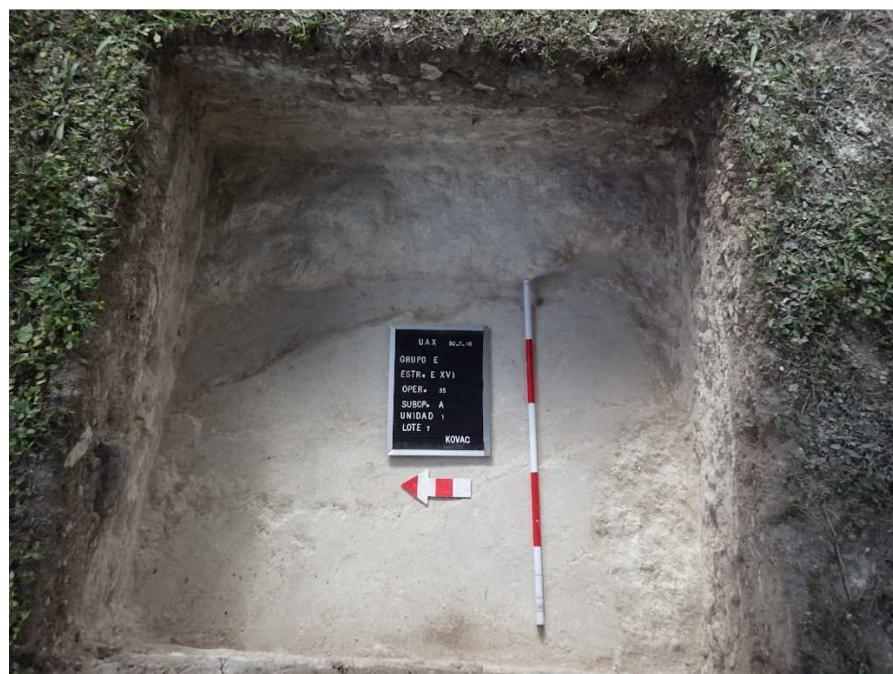
Figura V-7: Lote 7 formado por acumulaciones de piedras y cal en una forma irregular sobre un piso deteriorado (foto por Milan Kováč).

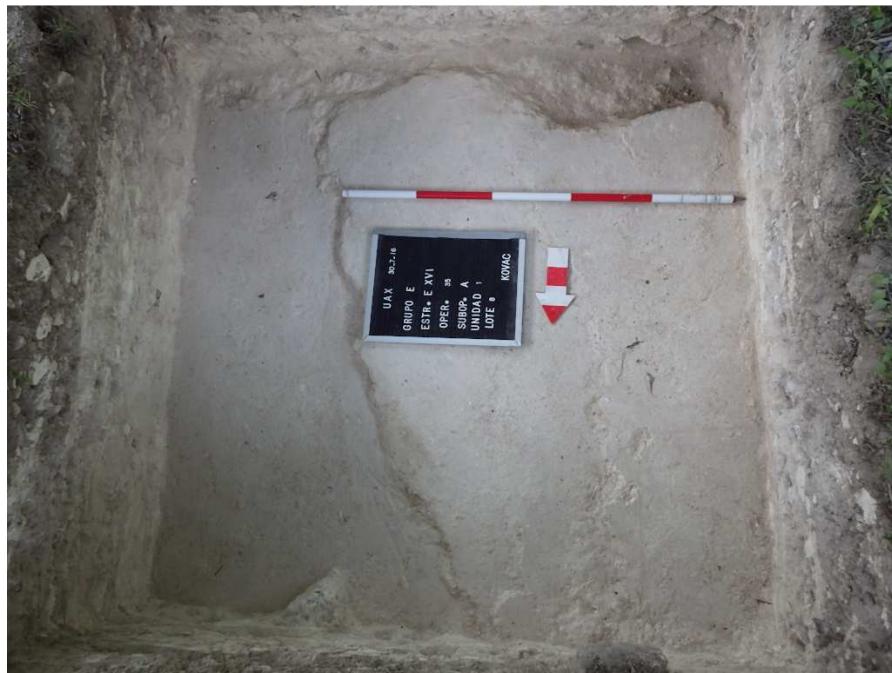
Figura V-8: Lote 8 representado por el Piso 5, parcialmente cortado y deteriorado. Las partes ausentes fueron rellenadas por el Lote 7. Este piso se identificó como primer piso de la construcción de la plataforma original (foto por Milan Kováč).

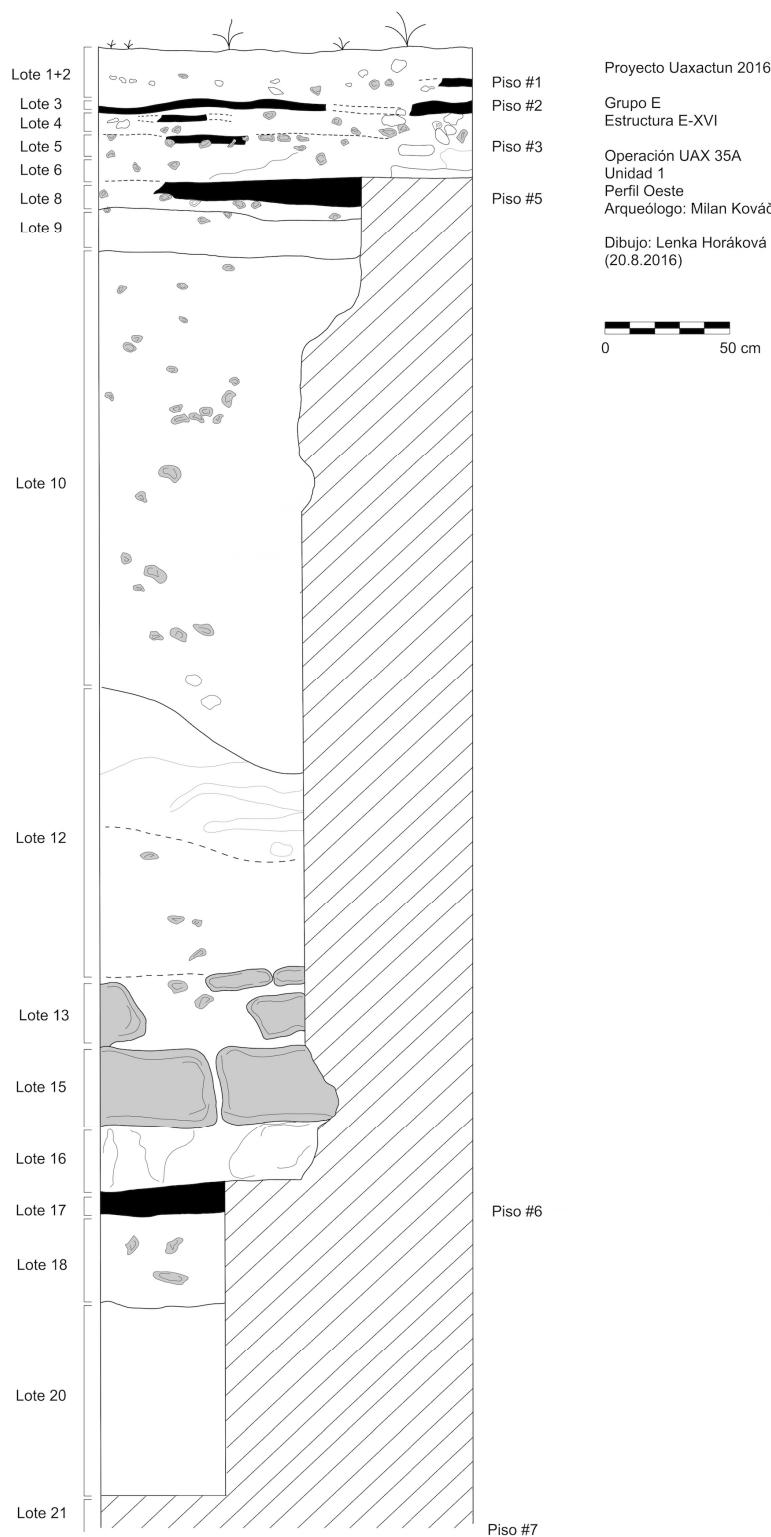
Figura V-16: Perfil Oeste de la Unidad 1 con todos los pisos encontrados y las capas cronológicamente significativas (dibujo por Lenka Horáková).

El Piso 6 relacionado con el Lote 17 fue medido por la estación total como el piso correspondiente con el piso superior de la plaza principal del Grupo E (plaza entre E7 y su Plataforma Este /E XVI/). Entonces toda la Plataforma Este fue construida sobre el Piso 6 y el mismo piso debe corresponder con la base de la pirámide radial E7 Sub. A pesar de que sobre este piso encontramos la cerámica Chicanel pero abajo solo Mamon probablemente todavía se trata de un piso Chicanel. Toda la plataforma sobre este piso con seguridad podría ser fechada para la fase Chicanel y lógicamente la construcción de la enorme Plataforma Este debe tener su piso correspondiente con la misma fase de construcción. El Piso 7 correspondiente con el Lote 21 podría fechar con cierta probabilidad para la fase Mamon, por la gran cantidad de los tiestos de esta fase desde el Lote 12 y ausencia de Chicanel desde el Lote 17.

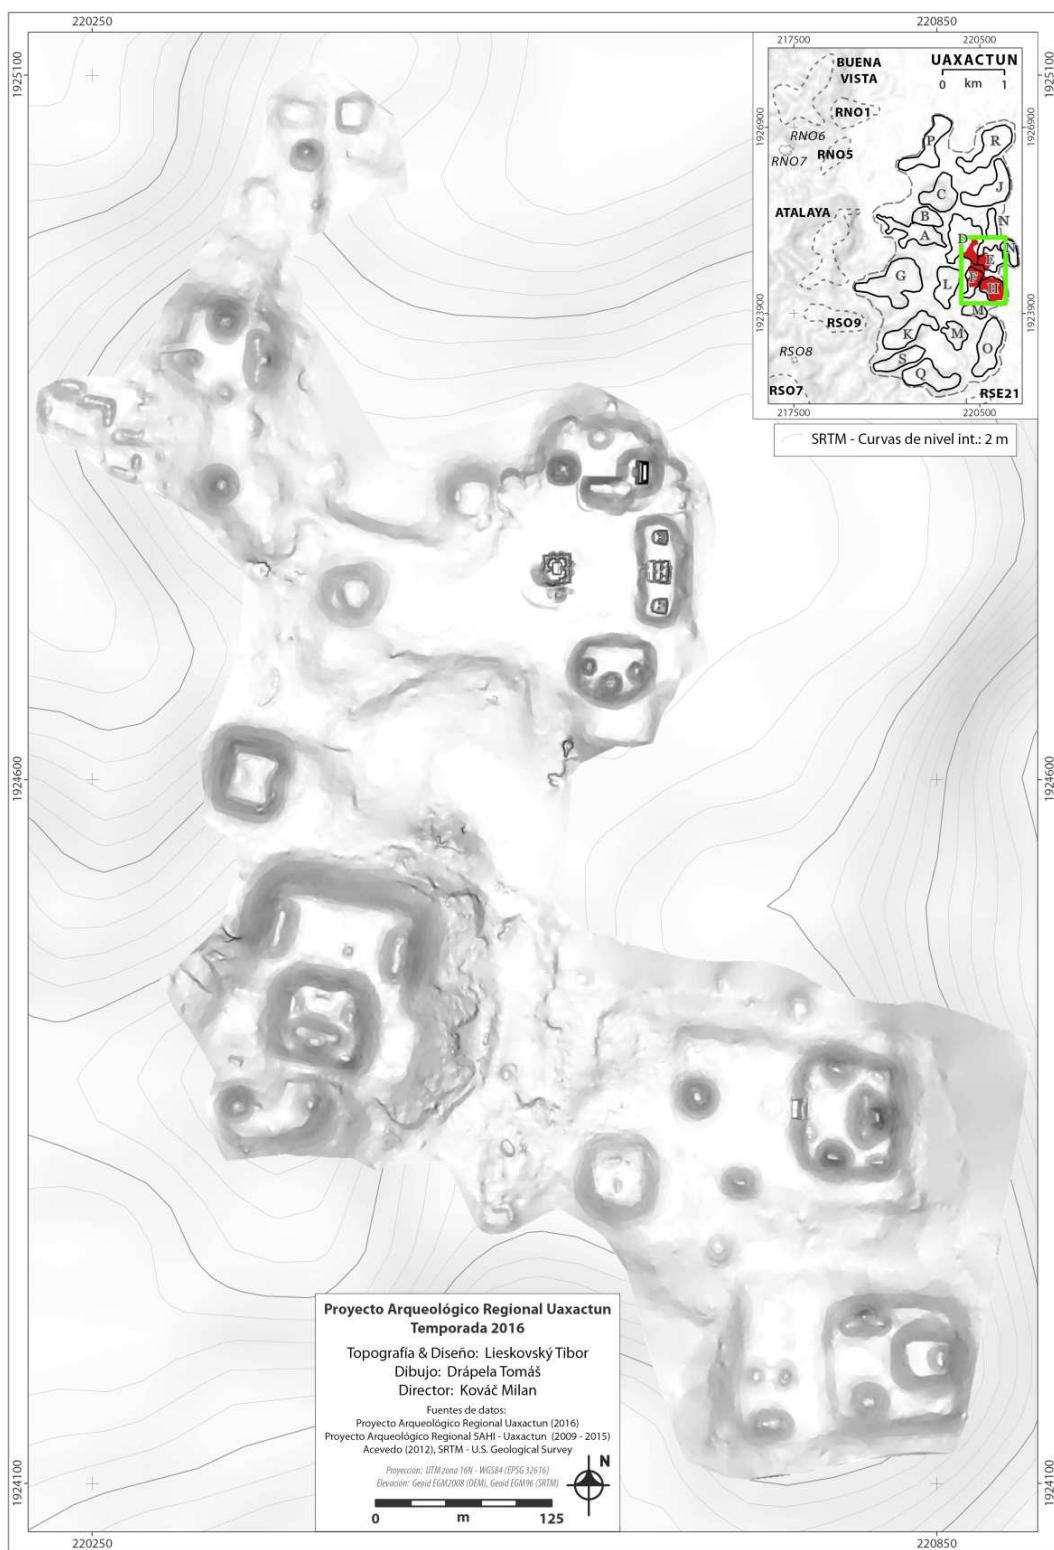
Figura VIII-6a: Núcleo Preclásico; a) ilustrado solamente por el medio del Modelo digital de la elevación manifestado por las sombras de declinación.

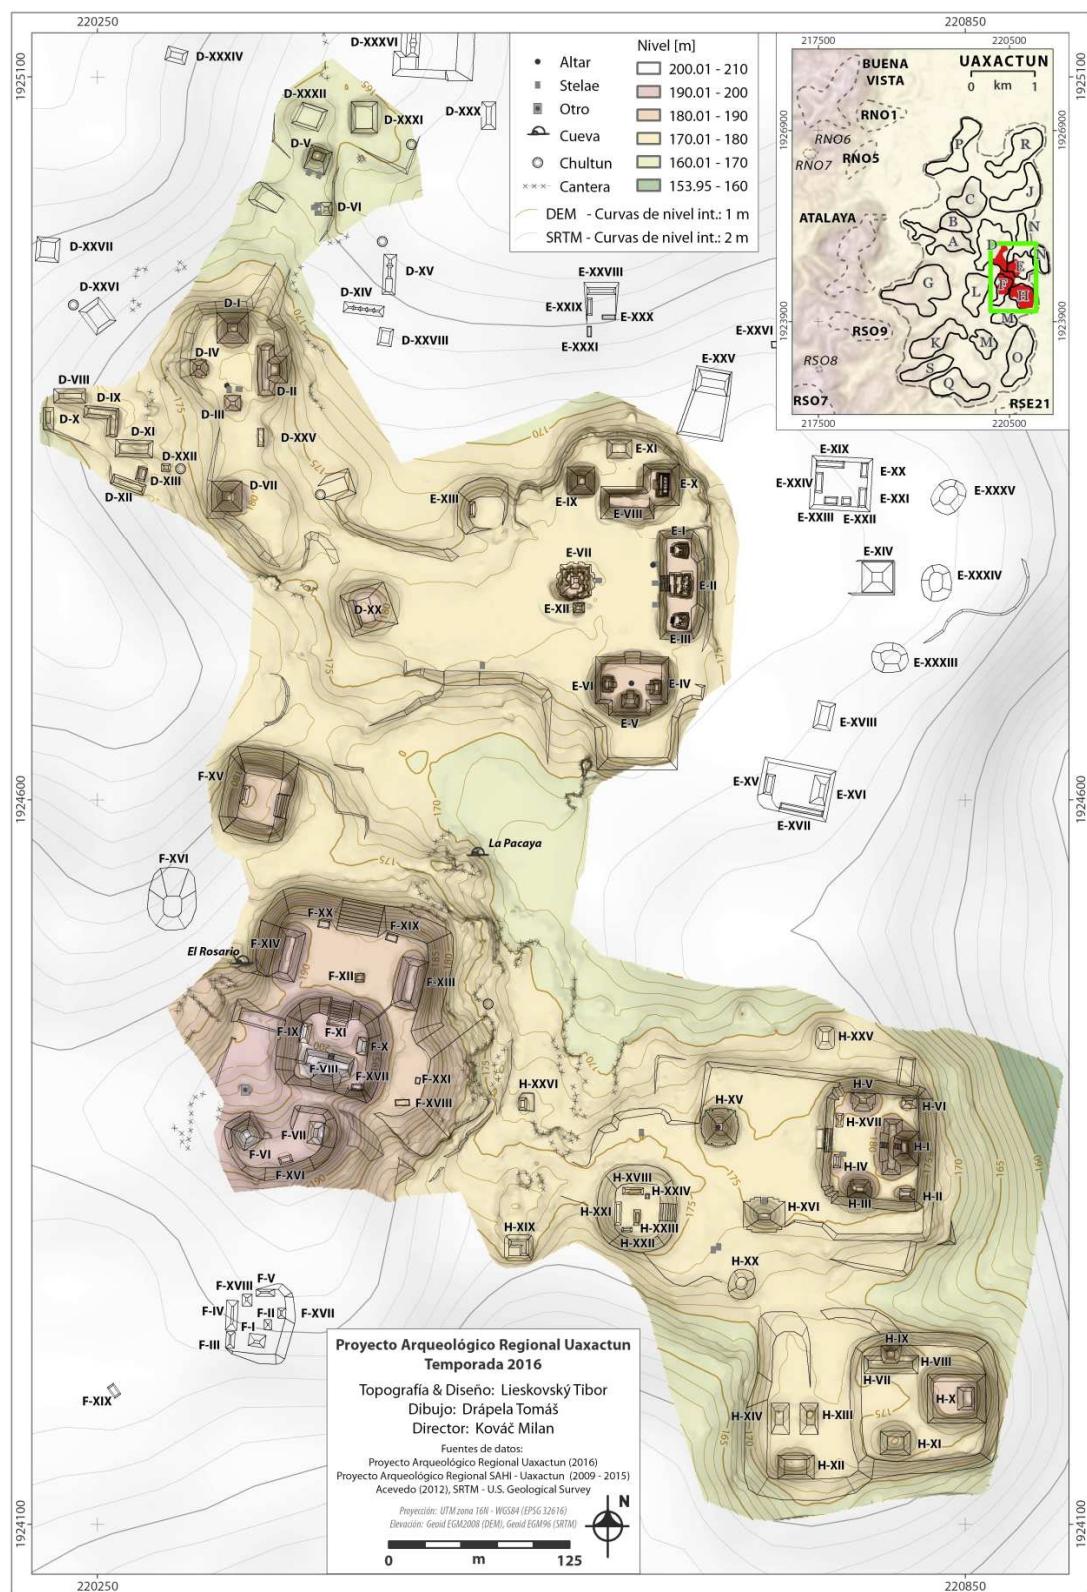
Figura VIII – 6c: Modelo digital de la elevación manifestado por las curvas de nivel combinadas con colores de valor hipsométrico y la nomenclatura. (T. Lieskovský)

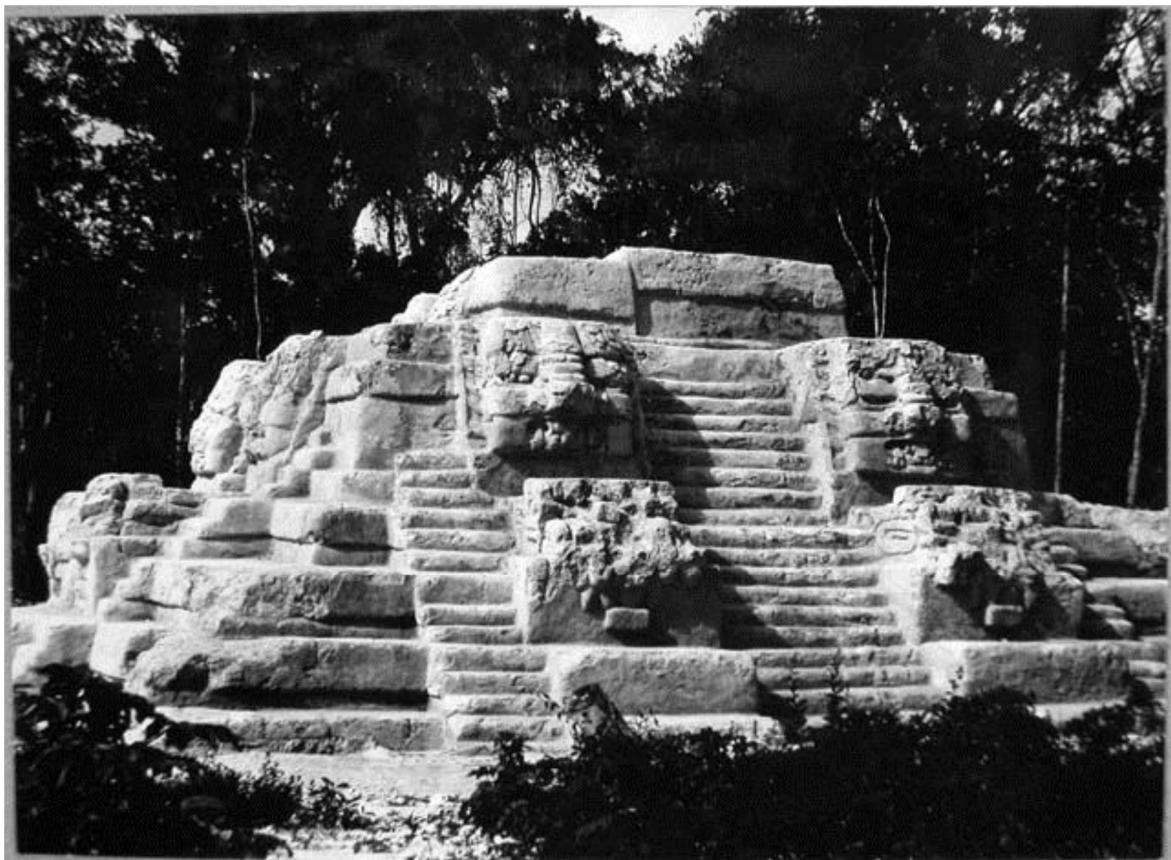
Figura IX-2: Vista Nor-este de Estructura E-VII-Sub al momento de su descubrimiento en 1929 (Foto tomada de Institución Carnegie de Washington, crédito Harvard Library).

La mayor parte de pérdidas localizadas, fueron en la mitad superior de cada mascaron. Estas pérdidas se debieron a un ritual de dedicación y terminación para luego construir la Estructura superior E-VII, ya que la mitad superior de los mismos interfería con la inclinación que se había proyectado para la nueva pirámide. Los mascarones correspondientes al segundo y tercer cuerpos presentaban menor número de daños, siendo reconocibles aún la mayoría de los volúmenes, y conservándose cerca del 70% de los estucos originales **(Figura IX-2)**.

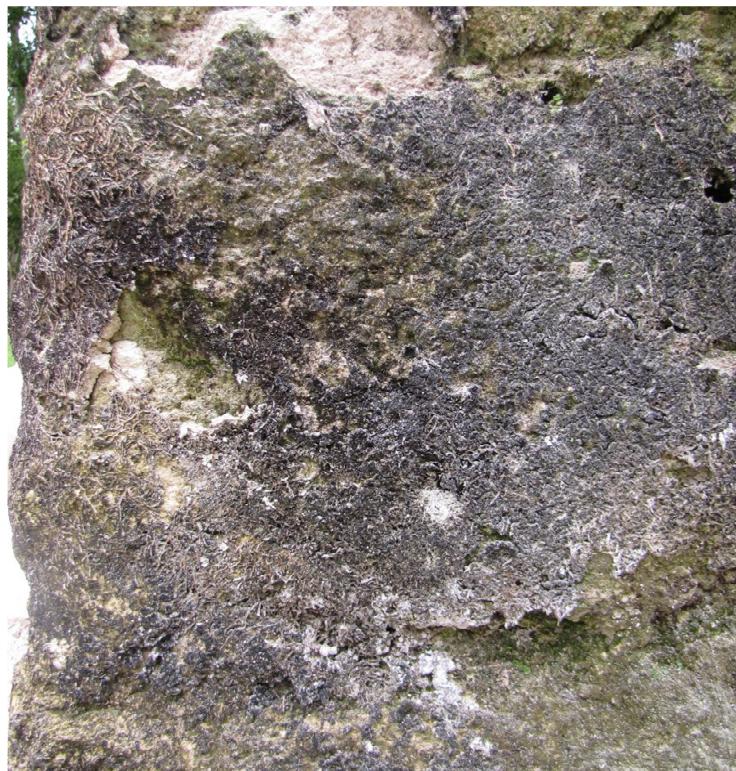
Figura IX-3: Bio-costra y posible reacción de sales solubles provocando sub-eflorescencia (Foto por E. Zambrano).

- Disgregación por efecto de la introducción de rizomas y raíces.
- Disolución de los compuestos calizos por oxidación y ataques ácidos.
- Exfoliación superficial por la aparición de sub-eflorescencias bajo capas más impermeables (**Ortega-Morales 2005 en Desprat 2014**).
- Pigmentación de los materiales por las substancias excretadas por los microorganismos.
- Distorsión de la lectura de los volúmenes.

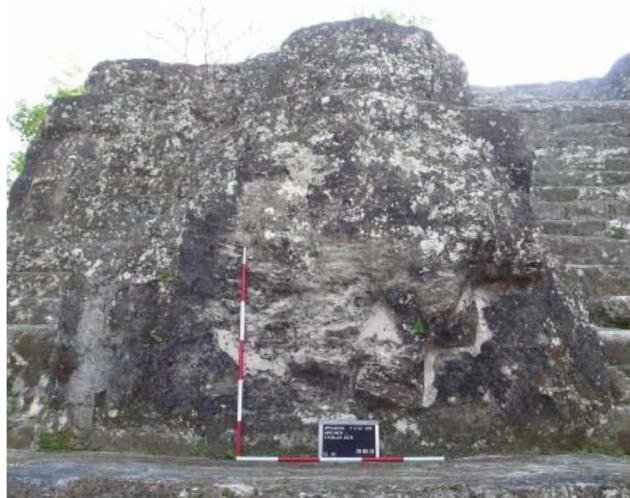
Figura IX-4. Mascaron 1 antes de limpieza (Foto modificada de Desprat 2013).

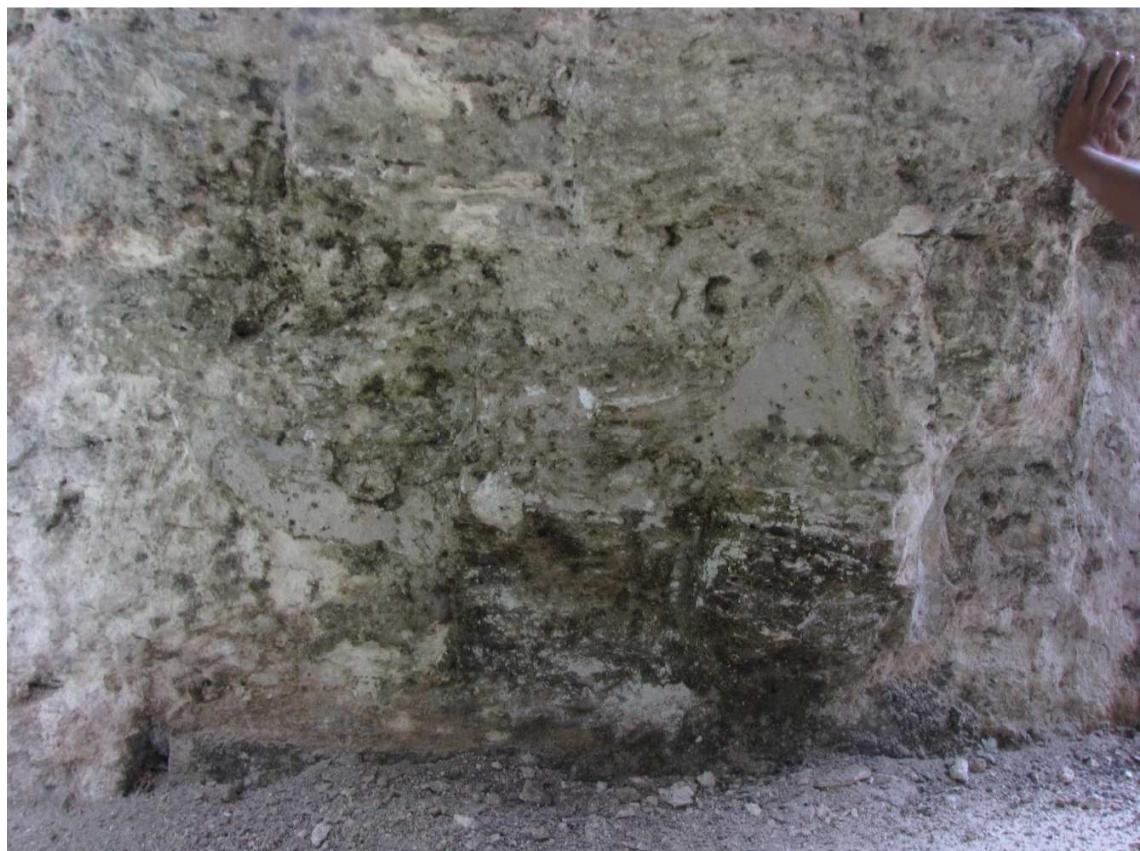
Figura IX-7: Detalles de cemento luego de la limpieza (Foto por E. Zambrano).

La remoción de la capa de cemento aplicada durante las intervenciones anteriores. Es posible que el cemento haya sido aplicado en forma líquida ya que su espesor no sobrepasaba los 5 milímetros, aunque por momentos parecía estar cumpliendo la función de relleno total de posibles grietas. La eliminación fue lenta y minuciosa para poder controlar la remoción de dicho material sin lastimar el original. Se realizó con cinceles de pequeño tamaño y herramientas de dentista.

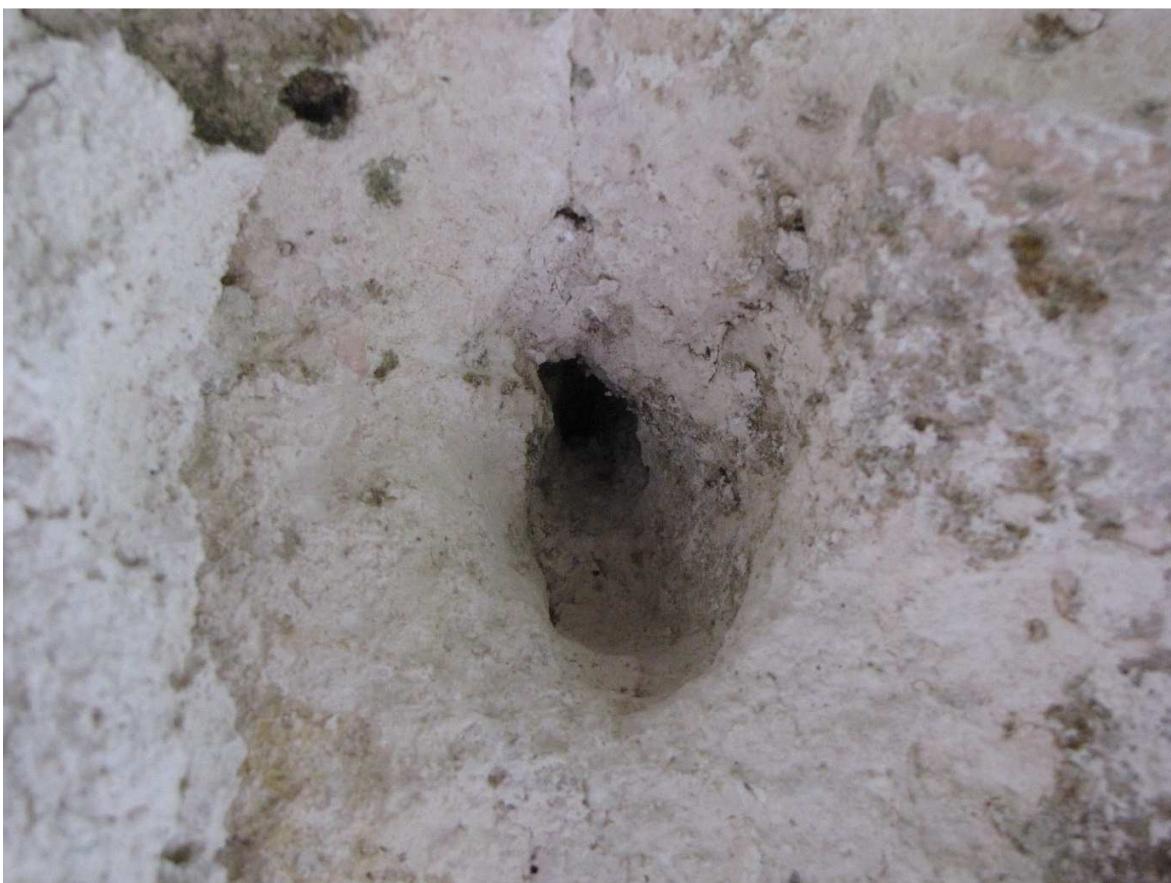
Figura IX-8. Cavidad por impacto de bala calibre 40mm (Foto por E. Zambrano).

No obstante, por la falta de recursos no se cuenta con vigilancia y señalización adecuada para evitar que por factores humanos el edificio E-VII Sub se siga deteriorando. En comunicación personal con gente de la comunidad, algunos comentaban que hubo una etapa de intervención donde el edificio fue cubierto con aceite quemado. Esto quizá explicaría la existente capa negra denominada como biocostra, pero es algo hipotético mientras no se compruebe. Por otro lado, durante la limpieza de los mascarones 1 y 2 en la fachada Este, se encontraron impactos de bala calibre 40mm (**Figura IX-8**), lo cual le provocó perdida iconográfica a los mascarones.

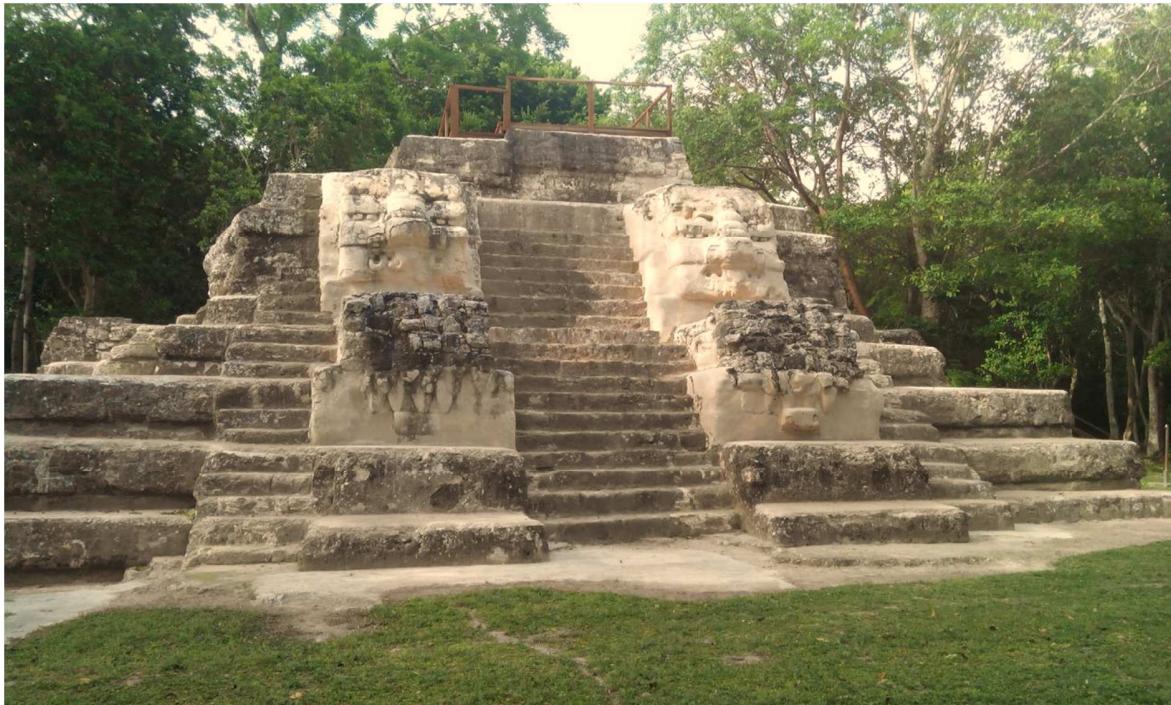
Figura IX-15: Fachada norte, intervenida en el 2014 (Foto por E. Zambrano).

Los mascarones 3, 4, 11 y 12 ubicados en la fachada norte e intervenidos en la temporada 2015, presentaban disgregación ocasionada por sales solubles e insectos conocidos como mosca arreadora o posiblemente mosca soldado negra y avispas lengua de vaca (*anchusa arvensis*), agrietamiento por filtración de agua de lluvia provocando desprendimiento en algunas zonas intervenidas y crecimiento de microrganismos (**Figura IX-15**).

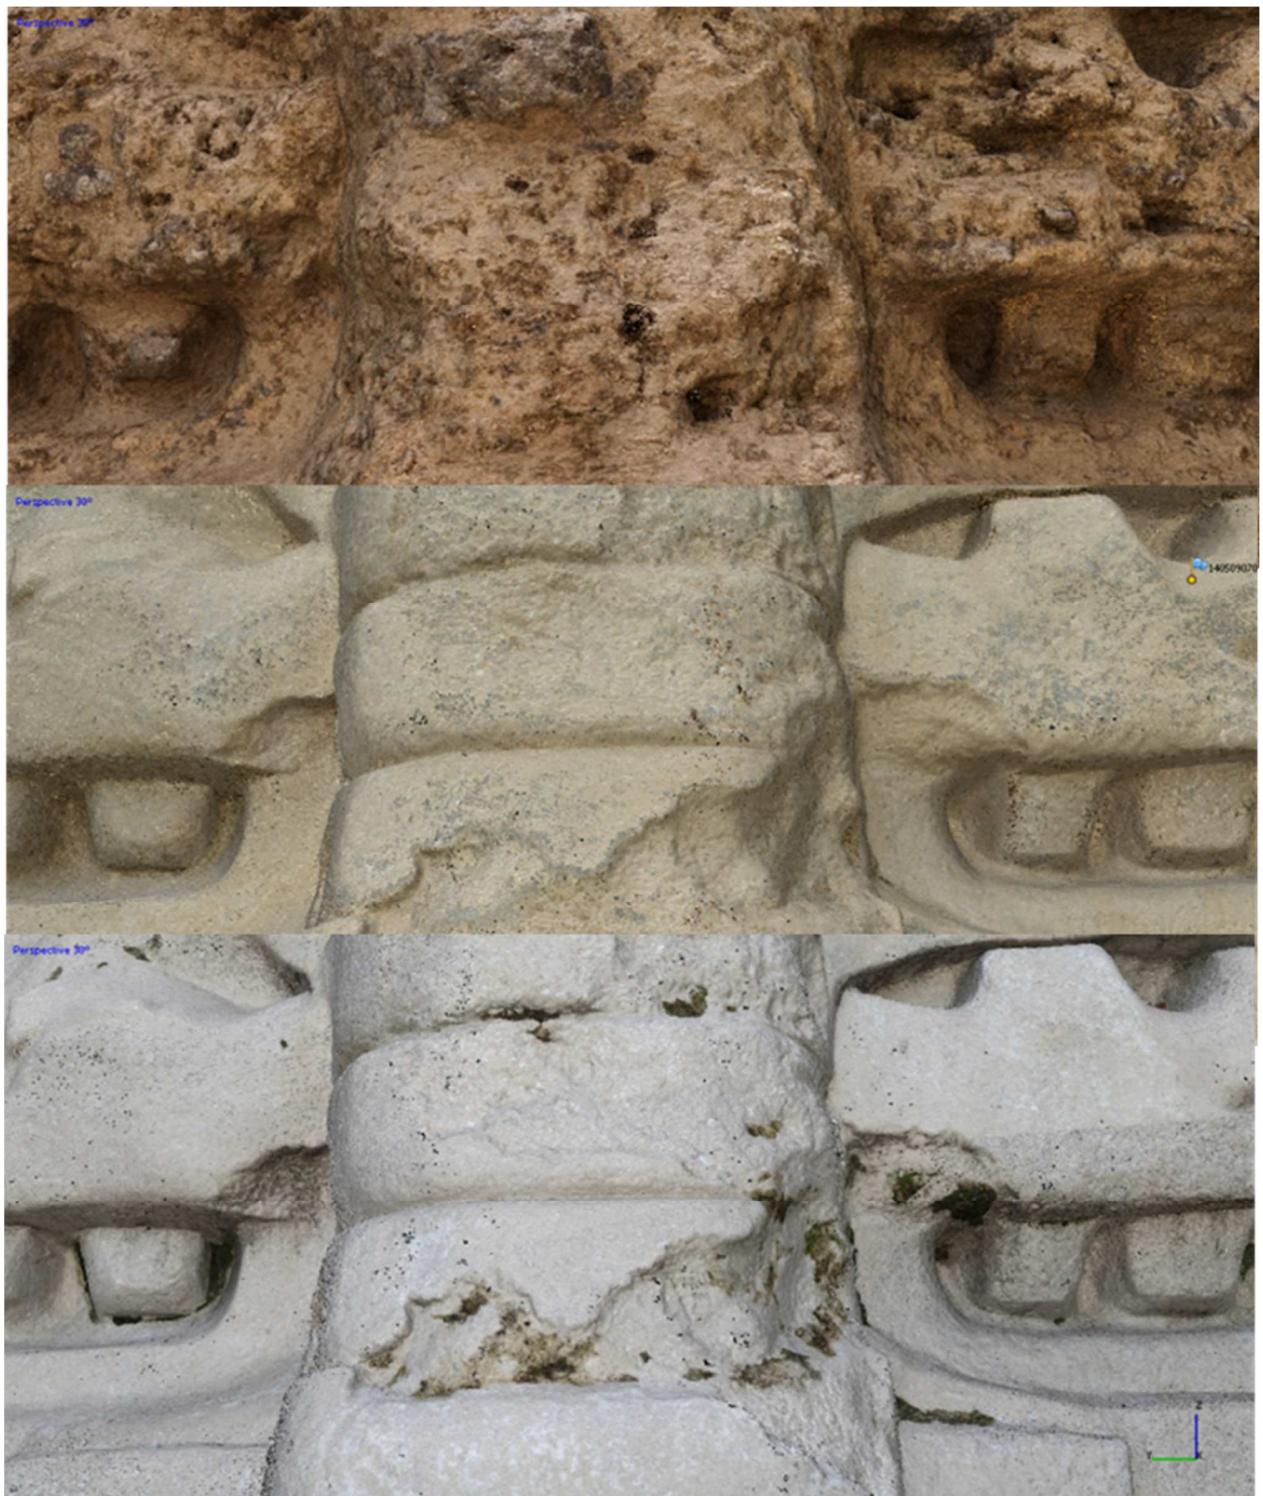
Figura X-4: Monitoreo detallado de los cambios de una parte de un mascaron con base en la sección de la nube de puntos. Antes de los trabajos de restauración; inmediatamente después de la intervención de restauración; un año después de la intervención. (Proyecto Arqueológico Regional Uaxactun).

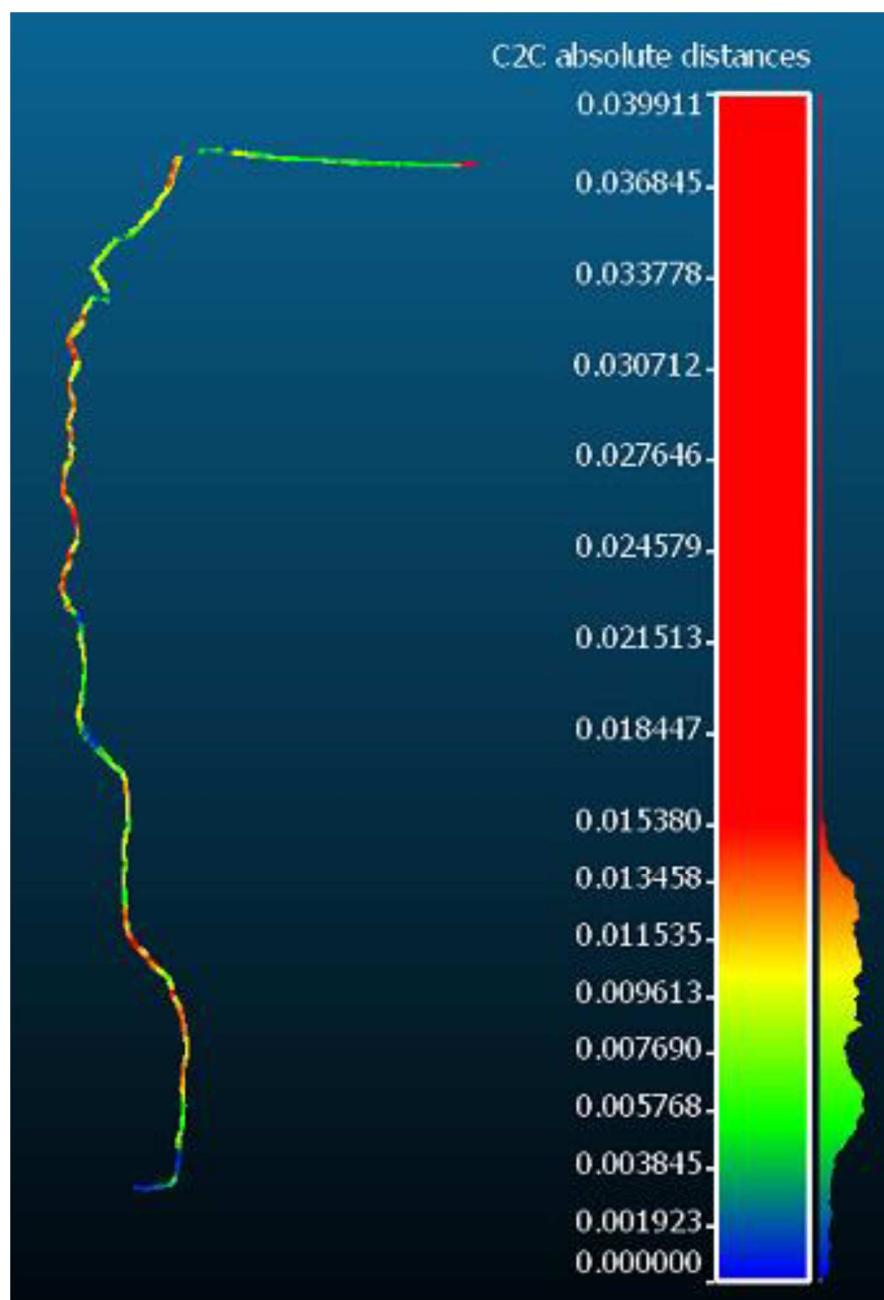
Figura X- 7: Ejemplo del monitoreo de los cambios por el perfil.

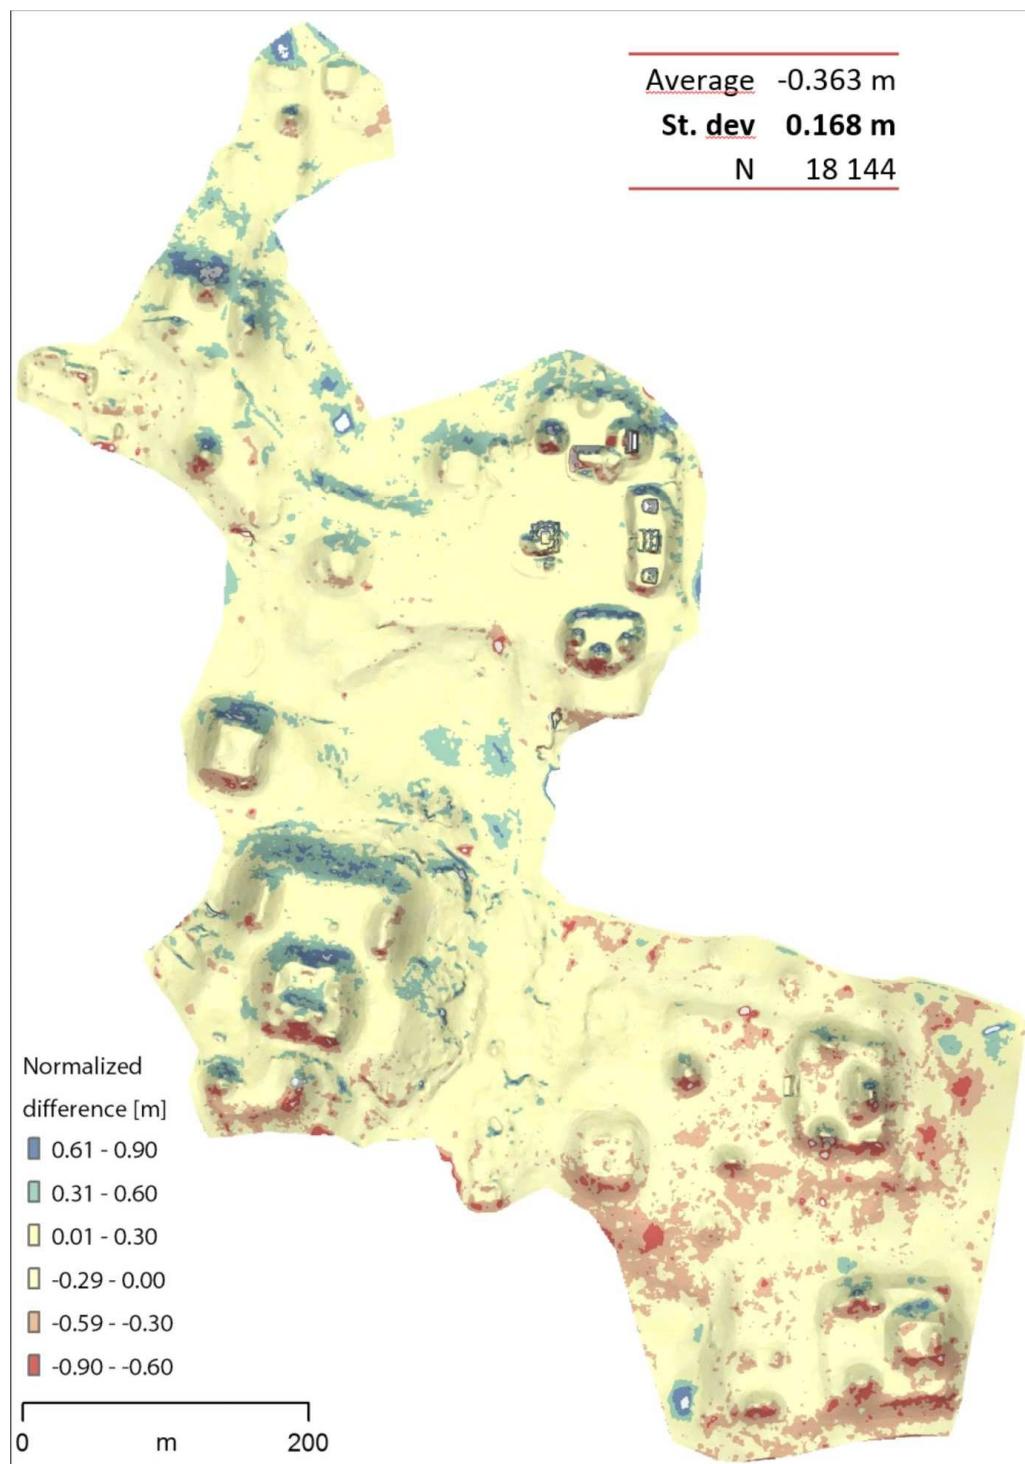
Figura XIV-1: Núcleo Sur del sitio Uaxactun con las diferencias normalizadas expresadas por la escala de colores, marcando las desviaciones después de la comparación de los datos de LiDAR (vuelo) con los datos obtenidos por medio de la estación total (terrestre). El método de “punto a superficie” revela las desviaciones promedio, el método de “superficie a superficie” revela la desviación estándar. (Realización T. Lieskovský)

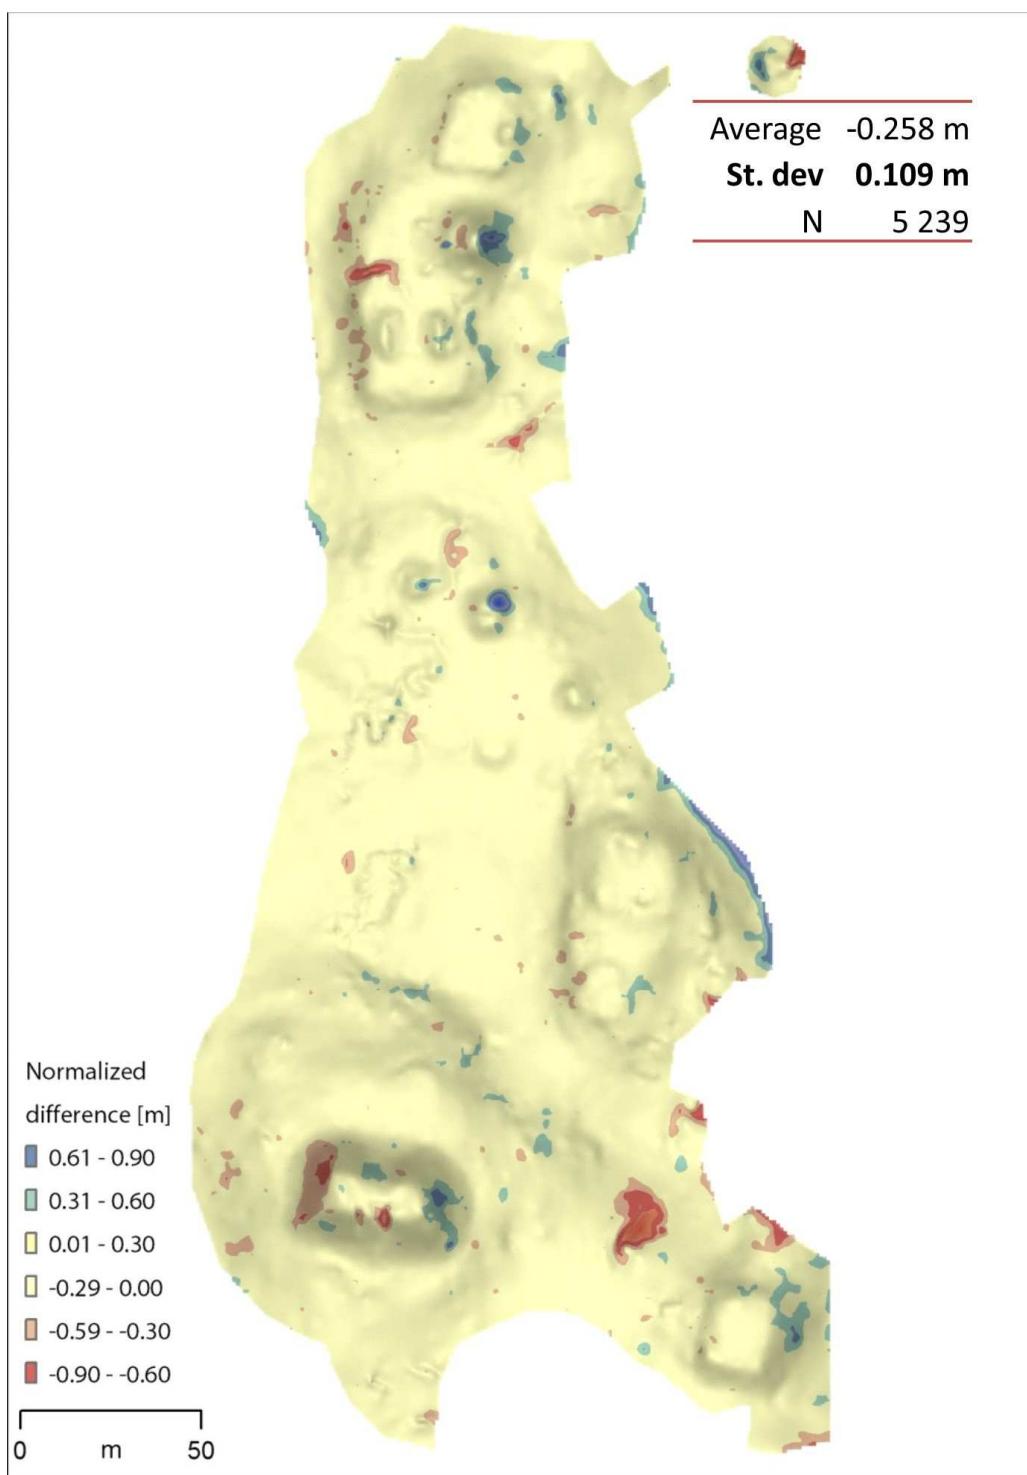
Figura XIV-2: Grupo A del sitio Dos Torres, con las diferencias normalizadas expresadas por la escala de colores marcando las desviaciones después de la comparación de los datos de LiDAR (vuelo) con los datos obtenidos por medio de la estación total (terrestre). El método de “punto a superficie” revela as desviaciones promedio, el método de “superficie a superficie” revela la desviación estándar. (Realización T. Lieskovský)
