NUEVAS EXCAVACIONES EN UAXACTUN VIII.

TEMPORADA DE CAMPO 2016

BASADO DEL INFORME ENTREGADO AL INSTITUTO DE ANTROPOLOGÍA E HISTORIA DE GUATEMALA

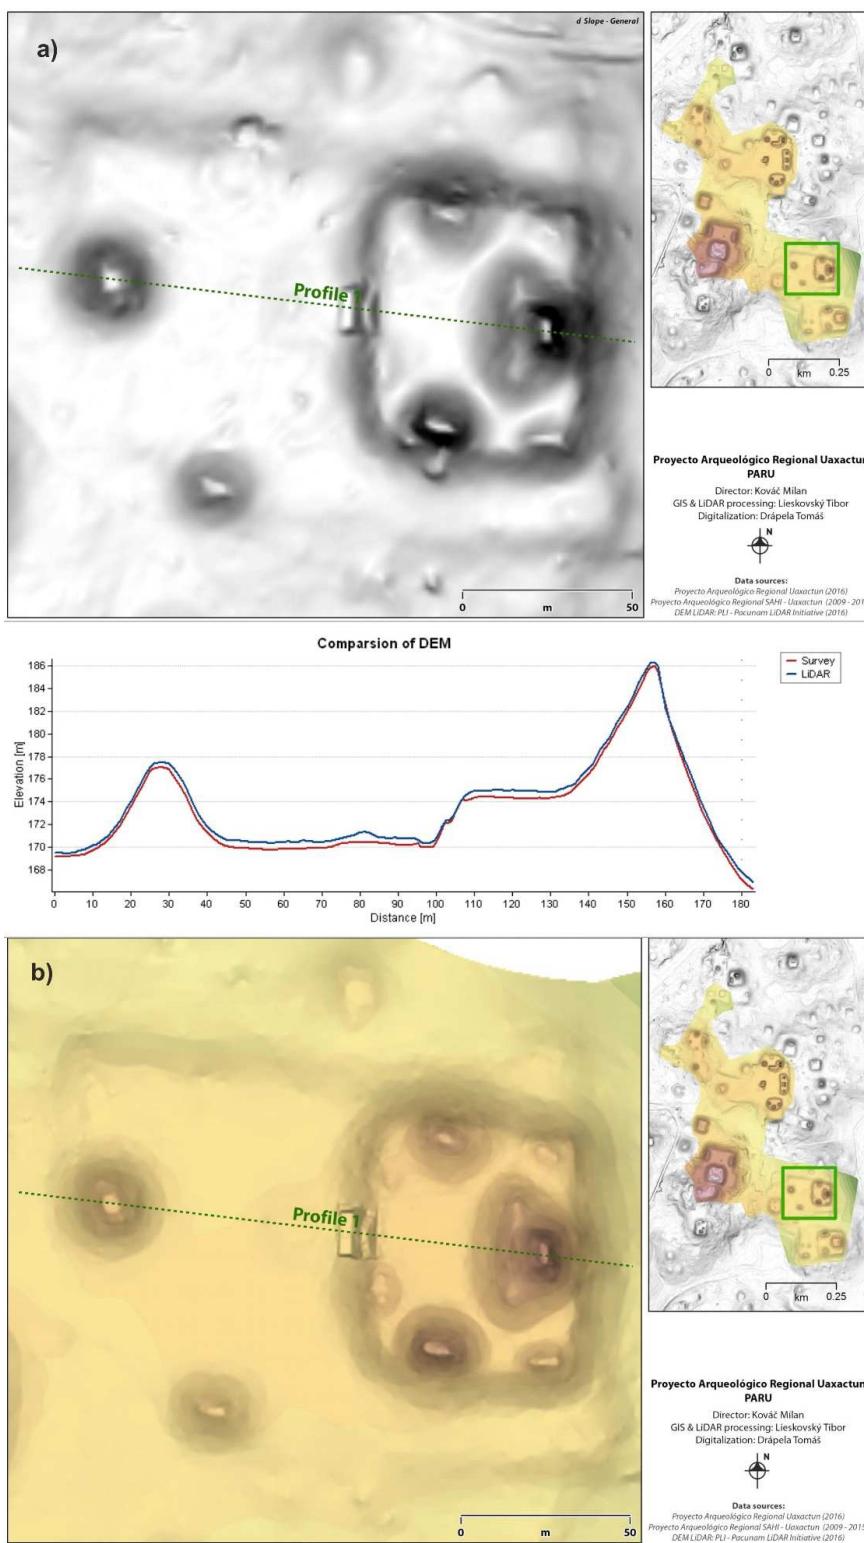
Figura XIV-3: a) datos de LiDAR, b) datos obtenidos por trabajos topográficos por medio de la estación total. En el centro pueden verse los perfiles comparados de los cortes de ambos modelos digitales de elevación.
(Realización T. Lieskovský)

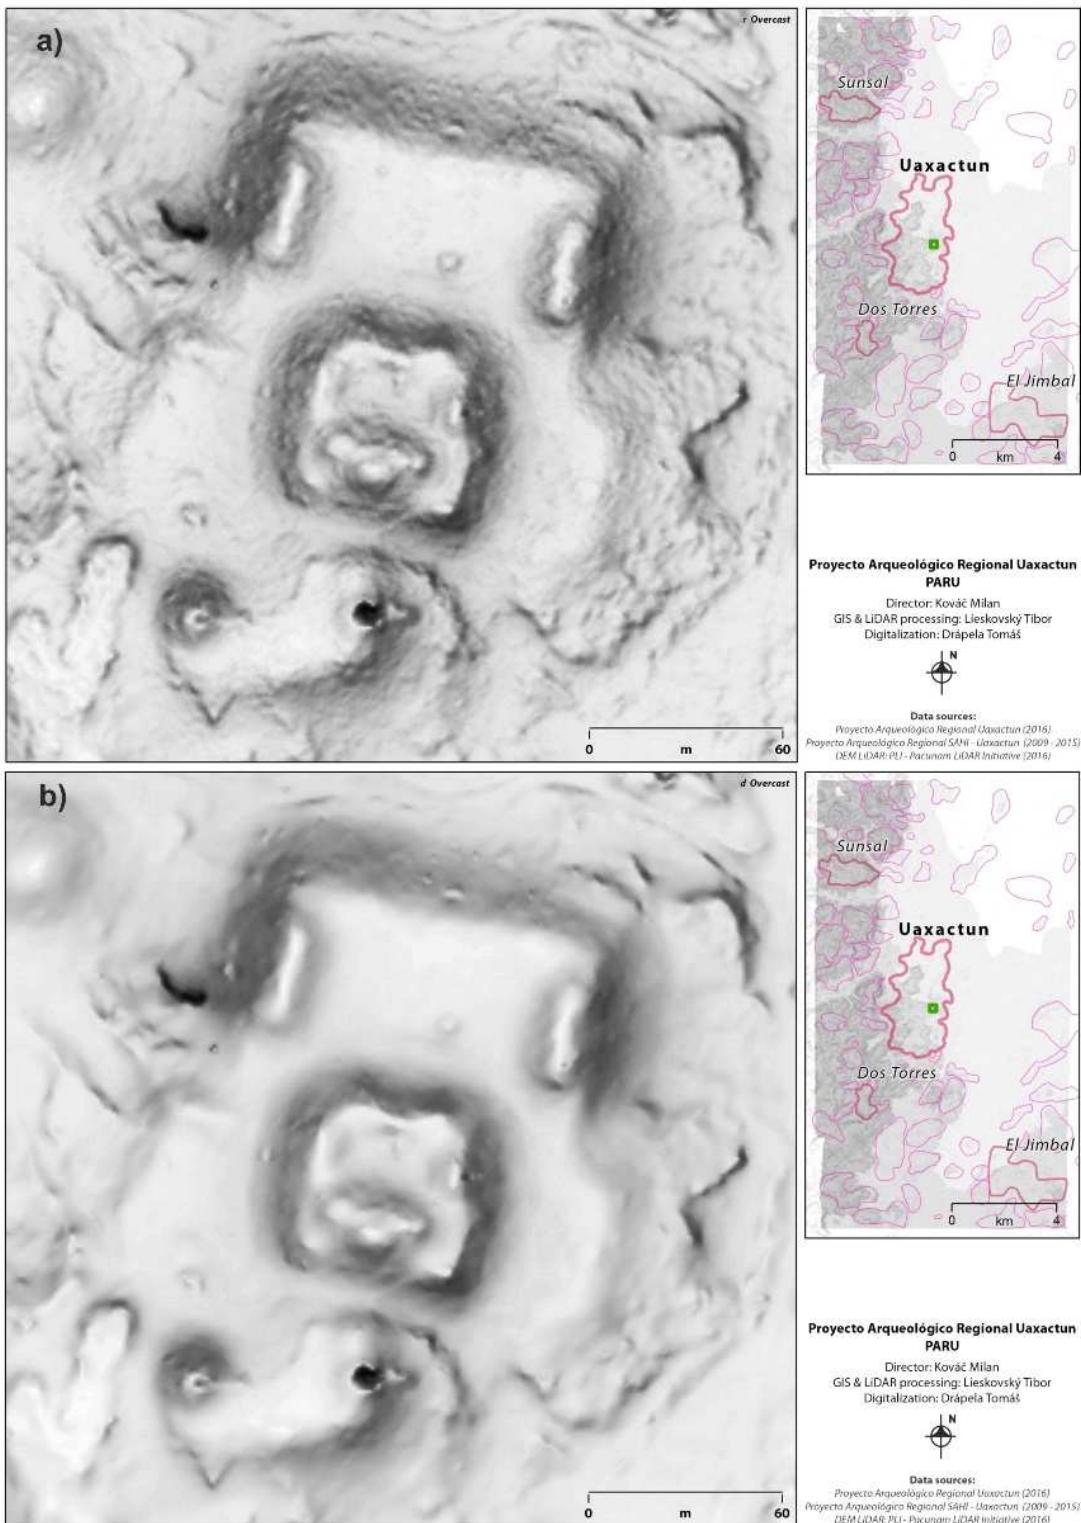
Figura XIV-8: Complejo El Tiburón, a) datos con ruido (*high frequency noise*), b) datos filtrados por *dOvercast*. (Realización T. Lieskovský)

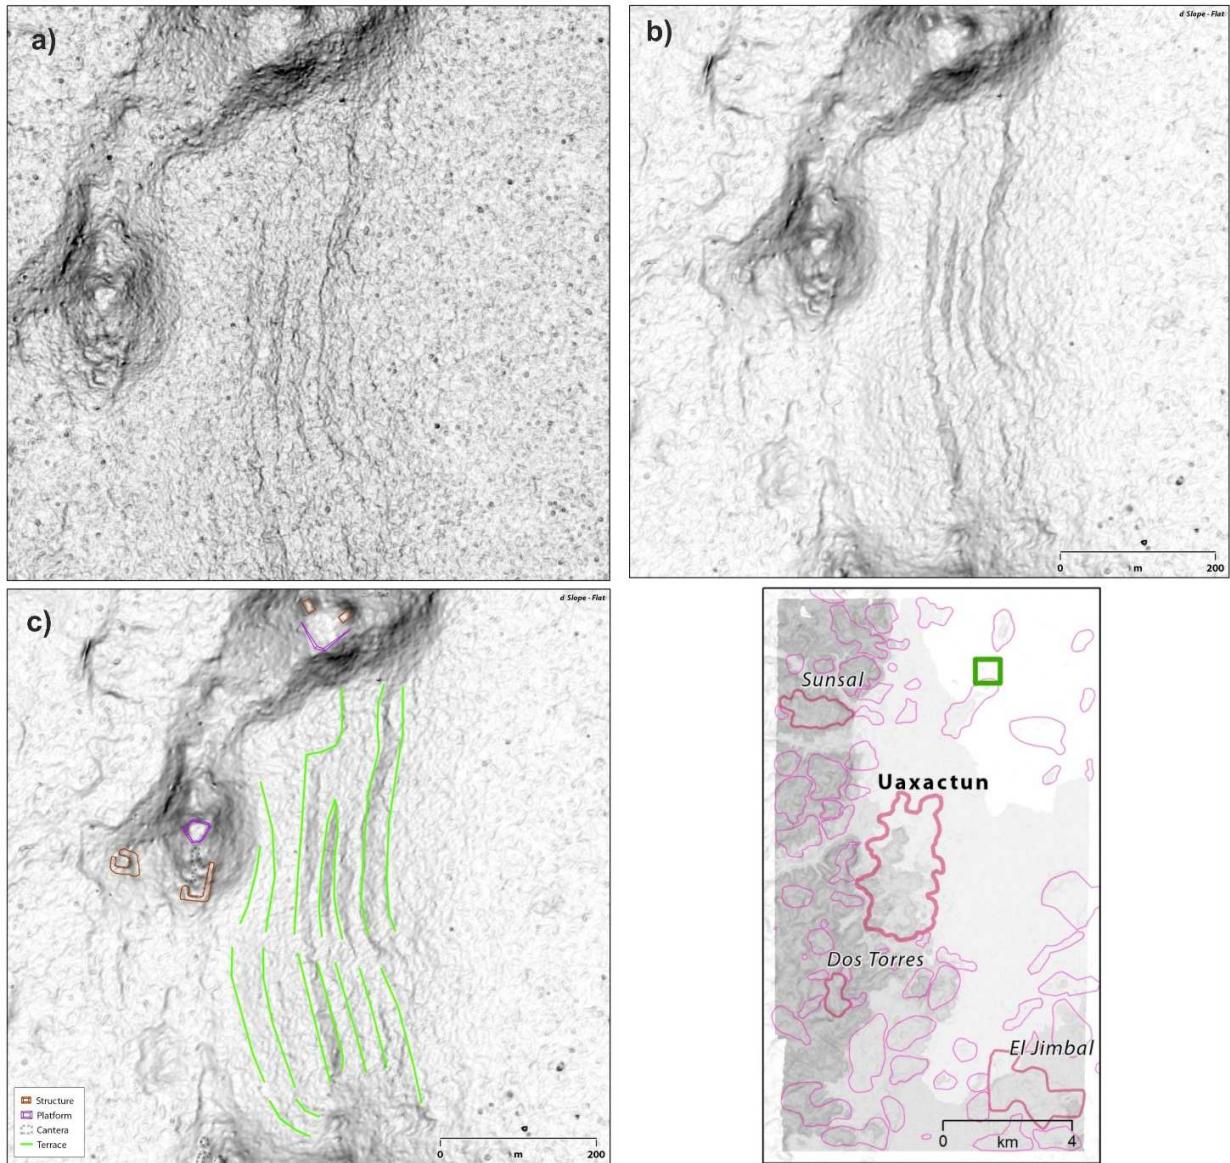
Figura XIV-9: Área entre el sitio de El Ceibo y RNE11, a) datos con ruido (*high frequency noise*), b) datos filtrados, c) datos interpretados. (Realización T. Lieskovský y T. Drápela)

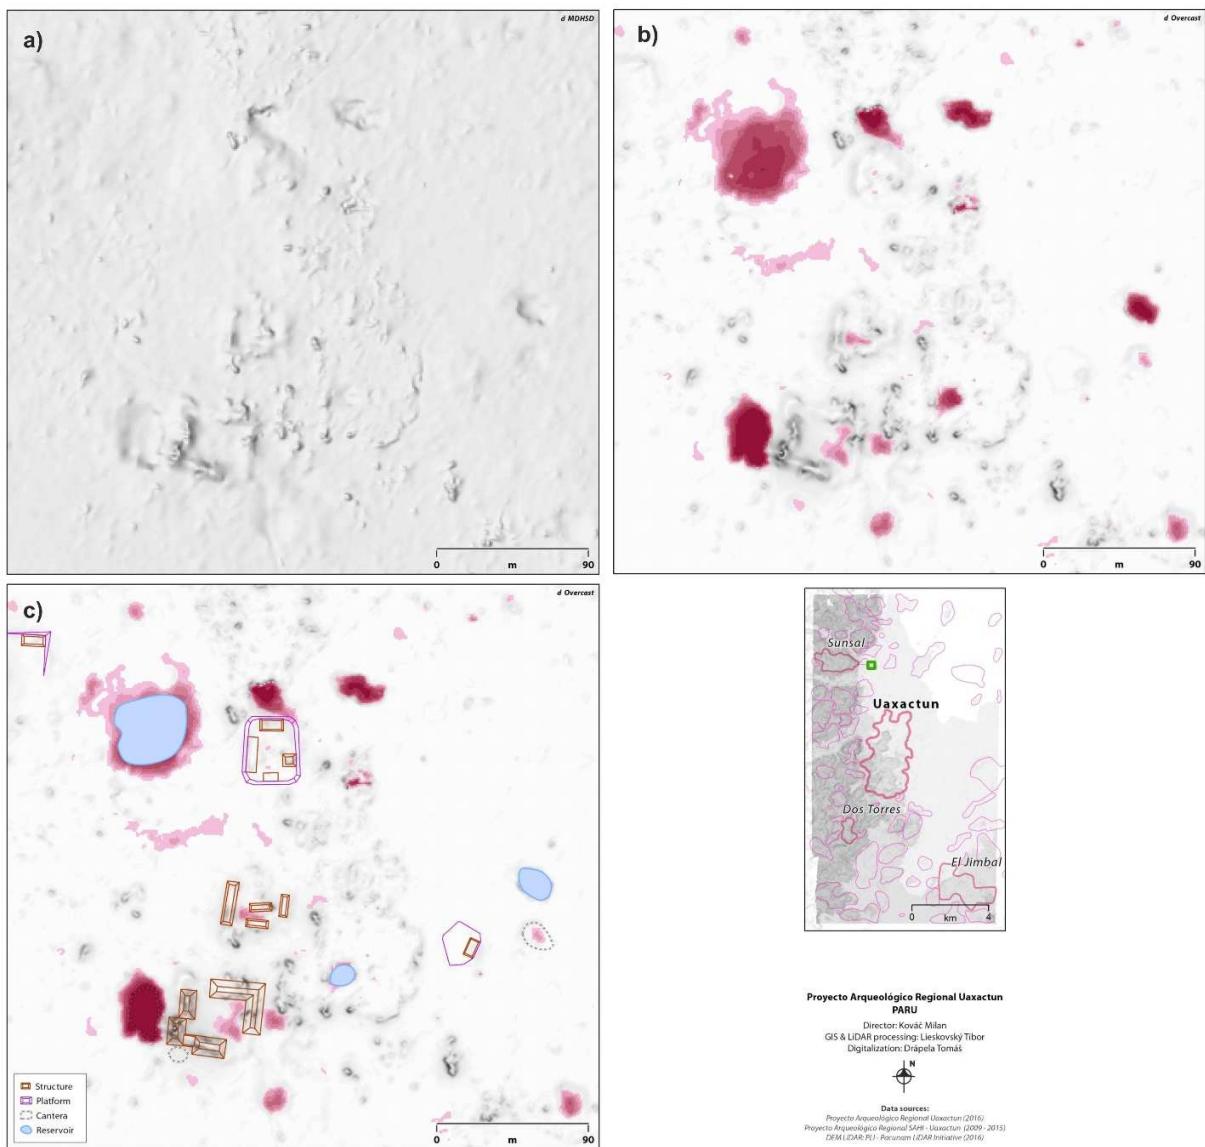
Figura XIV-14: Filtro tipo de “identificador de aguadas”, a) visualización básica, b) uso del identificador de depresiones, c) interpretación digital de los elementos. (Realización T. Lieskovský y T. Drápeľa)
