NUEVAS EXCAVACIONES EN UAXACTUN IV.

TEMPORADA 2012

TEMPORADA DE CAMPO 2012

BASADO DEL INFORME ENTREGADO AL INSTITUTO DE ANTROPOLOGÍA E HISTORIA DE GUATEMALA

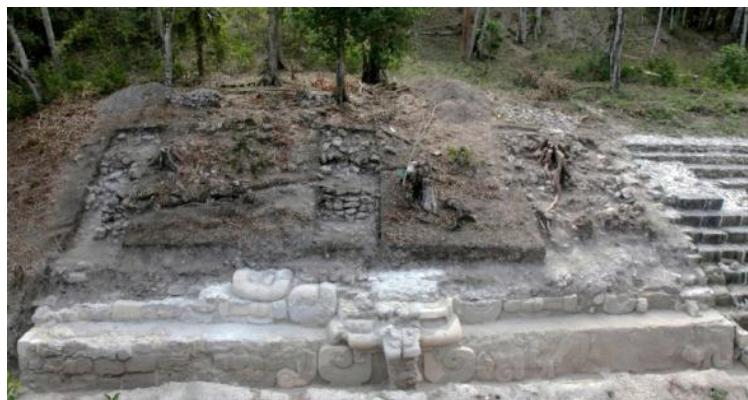
Figura II-1: Vista general de los relieves del lado Norte (fotografía por E. Barrios).

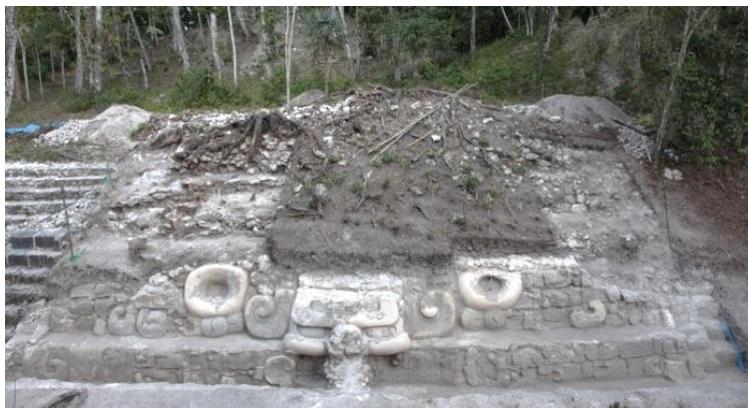
Figura II-2: Vista general de los relieves del lado Sur (fotografía por E. Barrios).

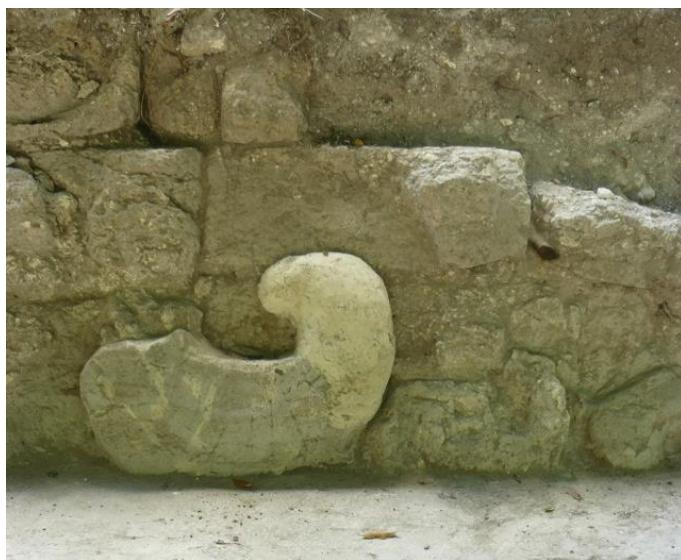
Los relieves se componen de un soporte constituido por un muro en talud, el cual está formado por piedras careadas unidas con un mortero de cal y posiblemente *sascab*. Este soporte contiene los diseños labrados en la piedra que sirven de esquema de referencia para la composición principal y que llamaremos preformas.

Figura II-3: Etapas constructivas de los relieves (fotografía por A. Desprat).

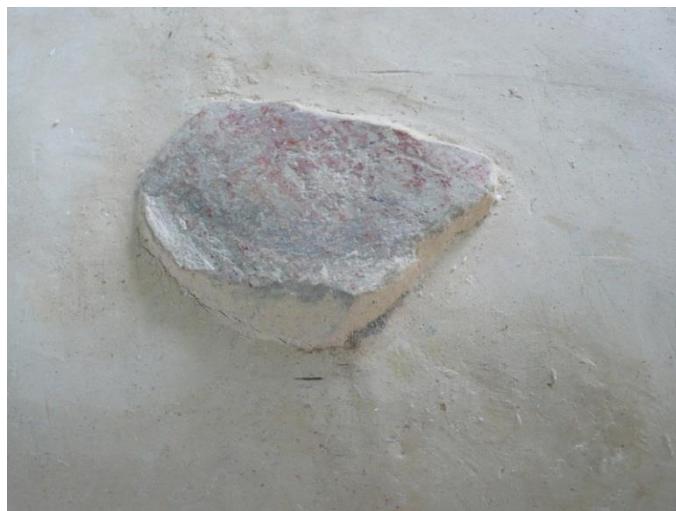
En cuanto a la paleta cromática, hemos observado 4 tipos de colores: un rojo oxido, un rosado, un ocre y un negro. No obstante, se conservaron muy pocos pigmentos y los vestigios de la capa pictórica no permiten indicar un patrón en la aplicación de los colores.

Figura II-4: Fragmento con un vestigio del rojo oxido (fotografía por A. Desprat).

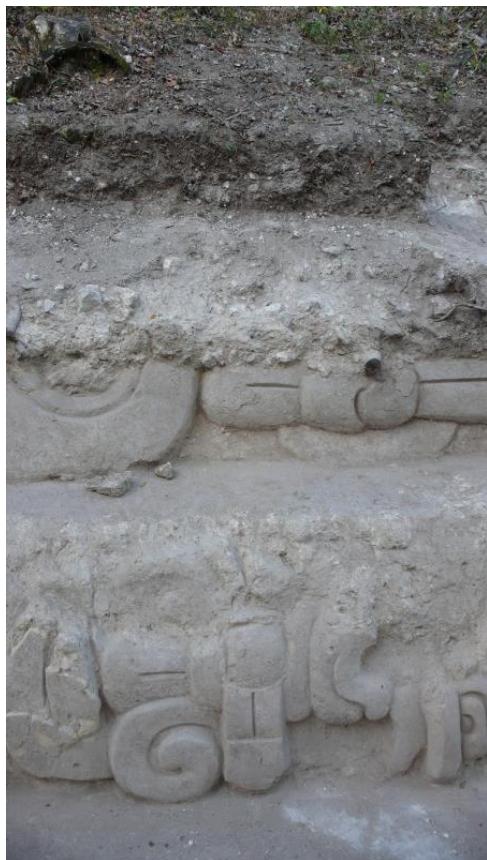
De manera general, las alteraciones observadas en relieves de ambos lados de la escalinata corresponden al periodo de abandono de las estructuras del sitio, es decir al momento en el cual quedaron expuestos a la intemperie de manera prolongada y al crecimiento progresivo de la vegetación. Esta exposición prolongada a los agentes atmosféricos físico-químicos y biológicos favoreció un proceso denominado como meteorización, el cual se traduce por la desintegración o la disgregación progresiva de los estratos que componen los relieves. Así mismo podemos observar una pérdida de más del 50% de los aplanados de estuco en ambos lados de la escalinata y a la excepción de algunas zonas muy puntuales y reducidas (menos de 1 cm²) podemos considerar la pérdida de la capa pictórica como sistemática. Al lado Norte, las perdidas se localizan principalmente en la franja superior de los elementos ubicados encima del andén y en contrapartida la zona inferior contiene mayores porcentaje de relieves de estuco preservados (Figura II-5).

Figura II-5: Vista del estado de conservación de los relieves del lado Norte (fotografía por A. Desprat).

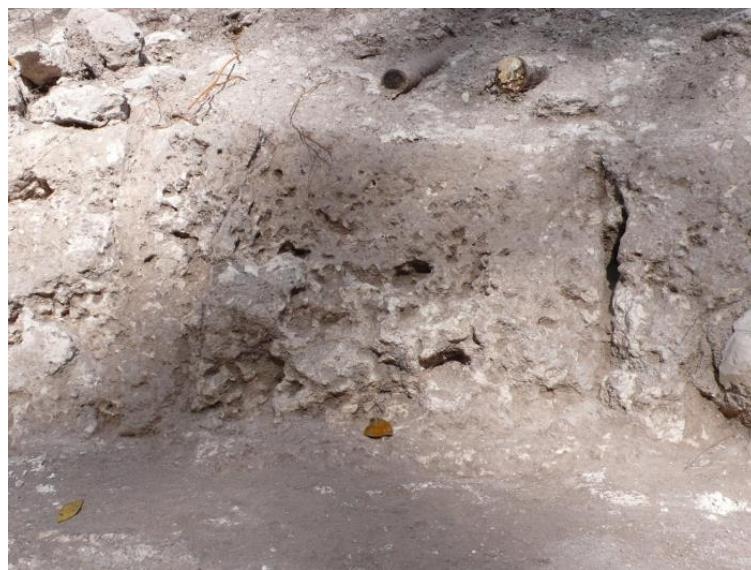
Figura II-6: Fenómenos de alveolización y microkarst en las piedras (fotografía por A. Desprat).

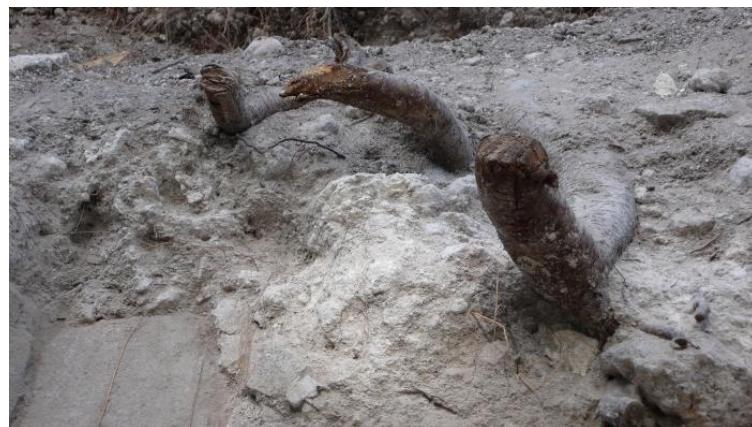
Figura II-7: Infiltración de raíces (fotografía por A. Desprat).

Otro efecto del abandono de los edificios es el crecimiento incontrolado de la vegetación tropical, en particular los árboles denominados como Ramón, circundante al área de la Plataforma, los cuales en nuestro caso participaron drásticamente a la destrucción de los relieves. Los levantamientos y desprendimientos fueron uno de los efectos más evidentes de la infiltración de las raíces entre el soporte y los aplastados de estuco, el cual en sus últimas consecuencias llevó a las perdidas que se pueden observar hoy día. De igual manera, dichas raíces indujeron movimientos de las piedras de soporte provocando a la vez fenómenos de desfases y desplazamientos de los estucos. Por ende, se pueden atribuir también los fenómenos de aplastamiento y desgregación de los estucos al crecimiento de las raíces encerrando los materiales. Al nivel de deterioro superficial y estético, se pueden notar numerosas huellas del negativo de la red vegetal pertenecientes a micro-raíces (Desprat 2011).

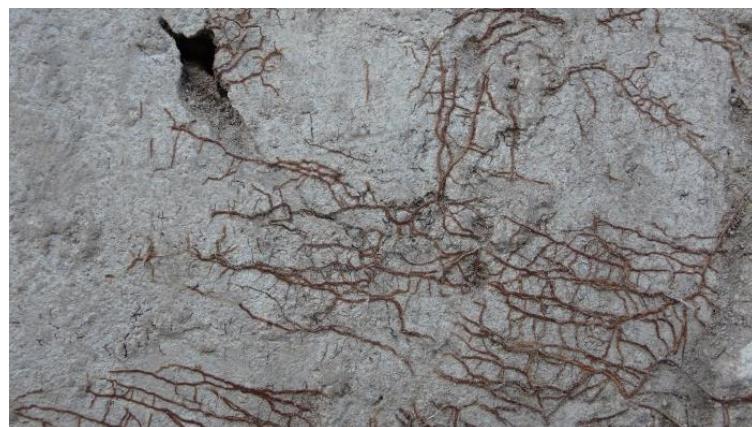
Figura II-8: Red vegetal perteneciente a micro-raíces (fotografía por A. Desprat).

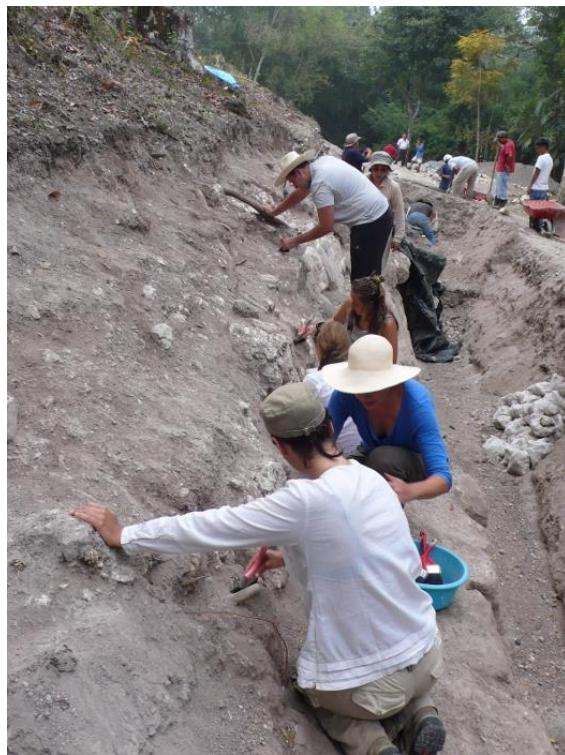
Figura II-9: Limpieza general (fotografía por A. Desprat).

En una primera etapa, se procedió a una limpieza general en seco por medio de brochas con el fin de eliminar la tierra del material de relleno presente a la superficie de los elementos de piedra y de estuco. En las zonas donde había presencia de cavidades o fisuras se procedió a la remoción de la tierra por medio de palitos de madera y herramientas de dentista.

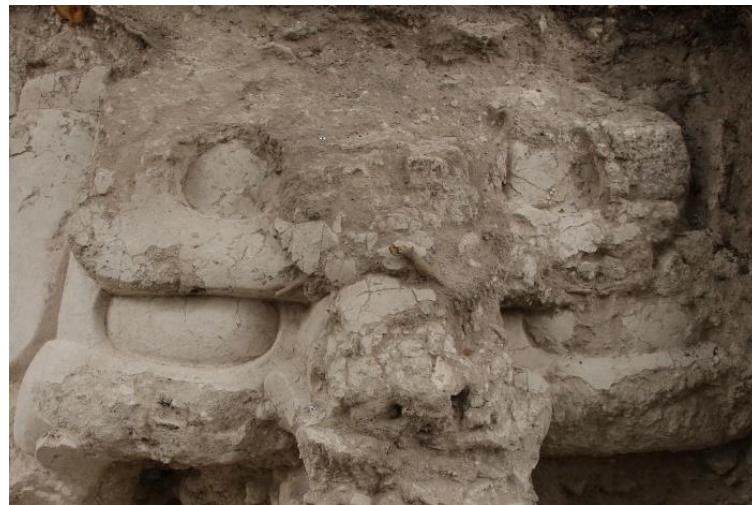
En el primer caso, se trató de zonas donde la presencia de este material ponía directamente en riesgo la preservación de elementos. Así mismo, la remoción se consideró en zonas donde este material sostenía y por lo tanto ponía en peligro de desprendimiento fragmentos o elementos de estuco en buen estado. La eliminación intervino también cuando este material impedía intervenir o estabilizar correctamente preformas de piedra o estucos ubicados debajo de este mismo.

Figura II-10: Zonas con presencia de material disgregado (fotografía por A. Desprat).

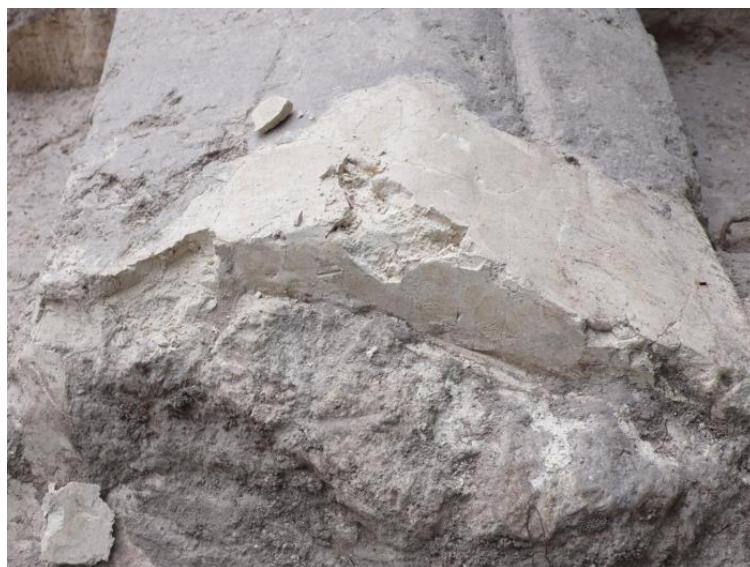
Figura II- 11: Intervención de reintegración realizada en 2010 (fotografía por A. Desprat).

Por ende, se eliminaron ciertas reintegraciones volumétricas realizadas en el 2010 en la primera mitad del lado Sur de la fachada por lo que algunas se encontraban encima de los estucos originales.

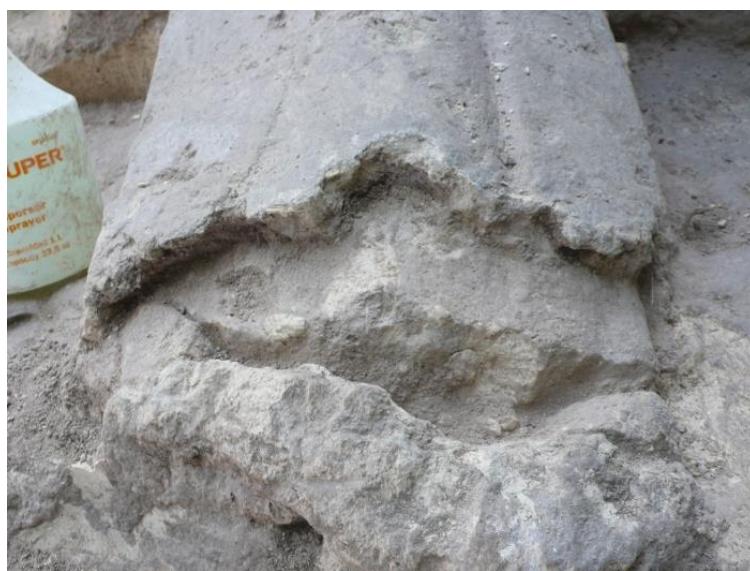
Figura II-12: Después de la eliminación de la reintegración anterior (fotografía por A. Desprat).

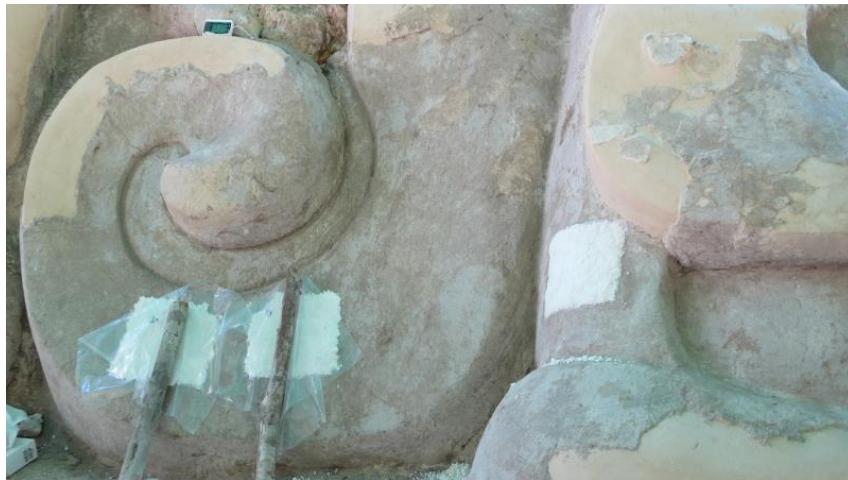
Figura II-13: A partir de la izquierda pruebas A, B y A1 con las micro-emulsiones para la remoción del Sokrat (fotografía por A. Desprat).

Al comparar las dos pruebas, el resultado con la micro-emulsión A es mucho más rápido y efectivo. Se calculó que con 500ml de esta emulsión se puede tratar una superficie de aproximadamente 50 X 50 cm.

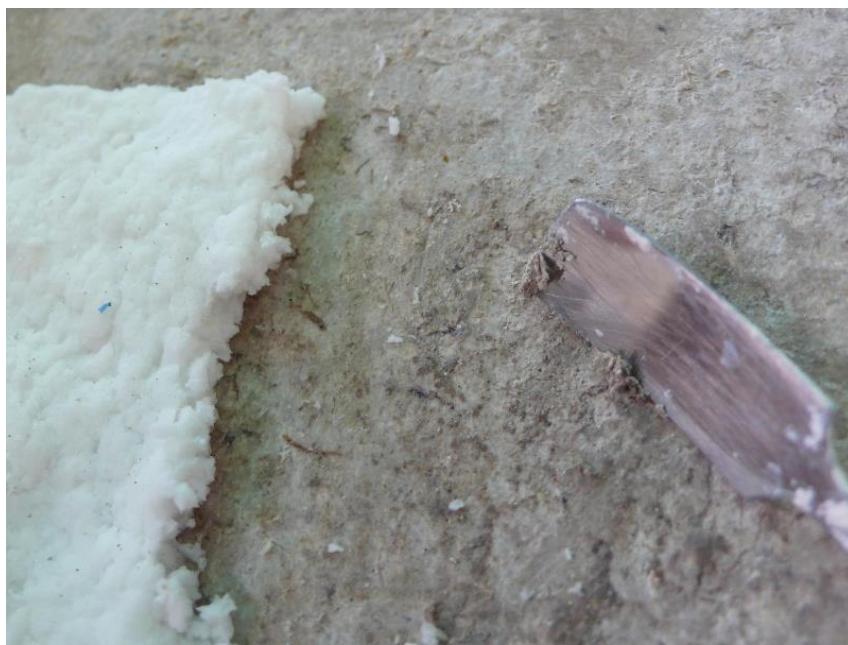
Figura II-14: Despues de la aplicación de la micro-emulsión B (fotografía por A. Desprat).

- tratamiento. Para comprobar este fenómeno se efectuaron en 3 otras pruebas cada una en una zona distinta y los resultados fueron idénticos. Al dejar la compresa más tiempo no se observó ningún cambio significativo.
- Despues de 1 hora con lamicro-emulsión B, la película de polímero se ablanda y permite proceder al “peeling” con facilidad (ver figuras II-14 y II-15).

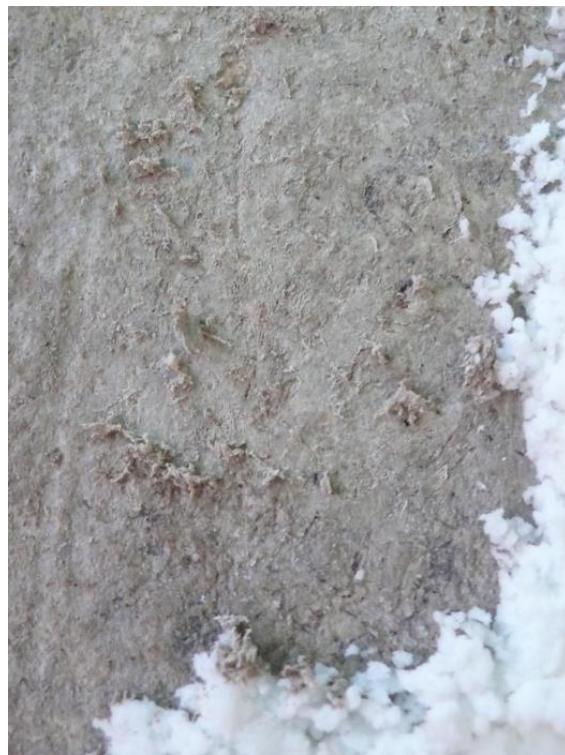
Figura II-15: Vista de la remoción del polímero después de la aplicación de la micro-emulsión B (fotografía por A. Desprat).

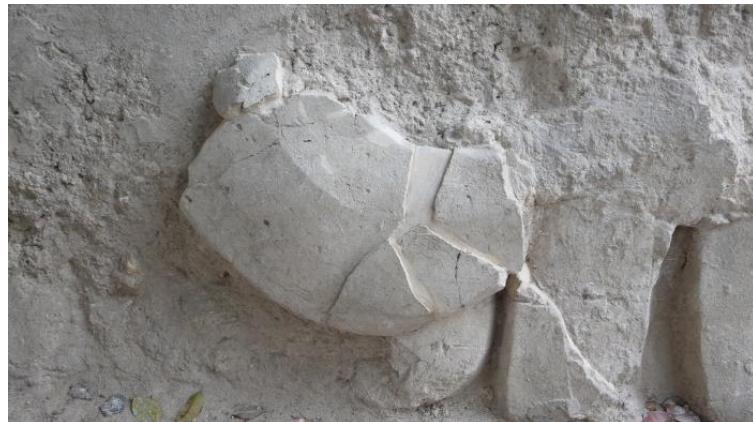
Figura II-16: Despues de las intervención de resane y ribete (fotografía por A. Desprat).

A continuación, se efectuó el resane a manera de refuerzo. En este caso, el término de resane implica el procedimiento de relleno de espacios vacíos entre los fragmentos de estuco observados a manera de grietas, fisuras, orificios y

cavidades, entre otros. Los materiales utilizados fueron básicamente argamasas de cal cuyas proporciones variaron dependiendo de las zonas a llenar. En las zonas más superficiales se utilizó la pasta de acabado que es una pasta fina 1:3, mientras que en las áreas más profundas se utilizó una pasta mediana igualmente en una proporción 1:3.

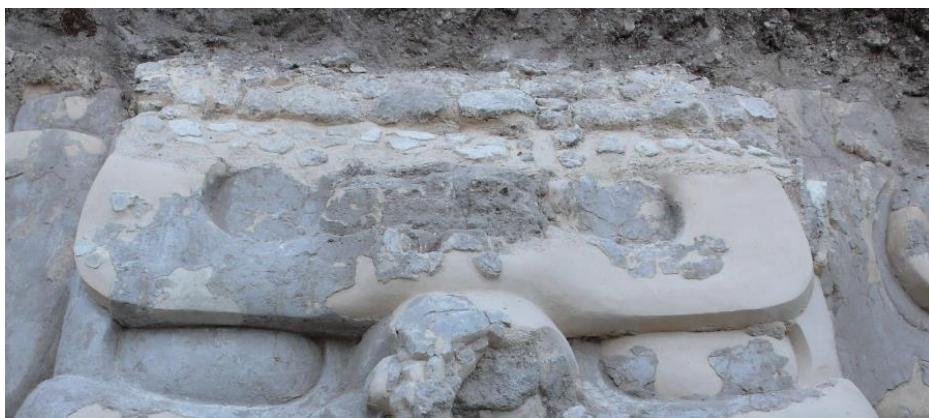
Figura II-17: Recubrimiento de protección por medio de mortero y piedras encima del mascarón Sur (fotografía por A. Desprat).

Con el fin de proteger las zonas superiores de los mascarones y de los elementos de las filtraciones de agua y del crecimiento de raíces, se substituyó la tierra pulverulenta para realizar un recubrimiento por medio de una mezcla de cal y sascab en proporciones 1:4 y piedritas (Figura II-17). Cabe mencionar que al existir un faltante, el soporte queda expuesto a problemas de estabilidad, y por lo tanto, de conservación. Por esta razón se realizaron recubrimientos de protección en diferentes secciones donde las piedras de soporte quedaban expuestas. Las oquedades procedentes de los fenómenos de alveolización se llenaron también por medio de una pasta mediana en proporciones 1:3 (Figura II-18).

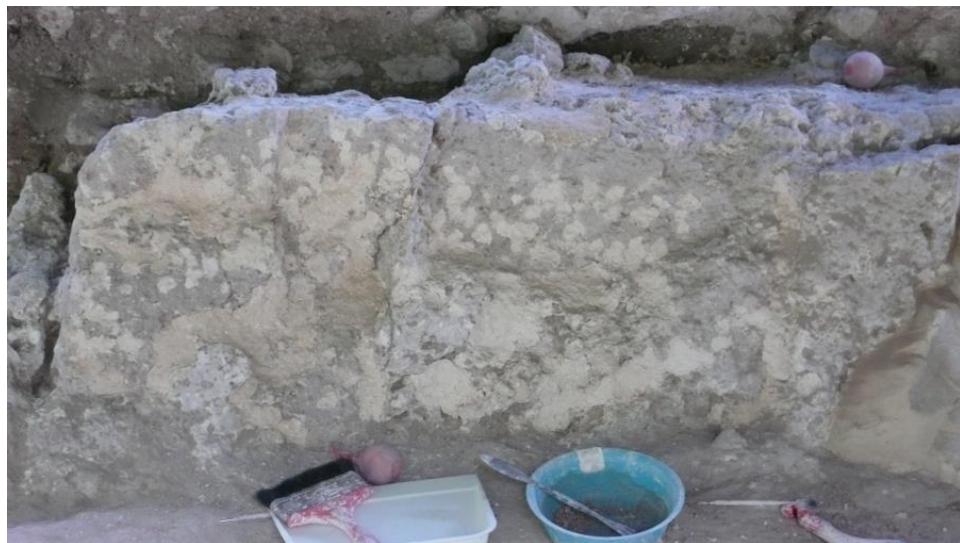
Figura II-18: Resane de las cavidades de las piedras de soporte presentando fenómenos de alveolización (fotografía por A. Desprat).

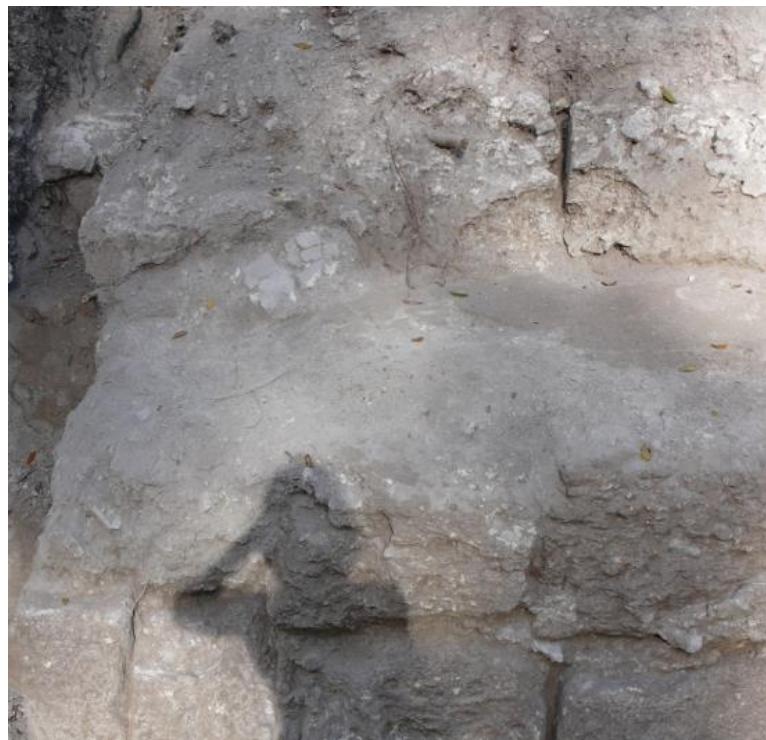
Figura II-19: Vista de la esquina de la plataforma del lado Norte antes de la intervención (fotografía por A. Desprat).

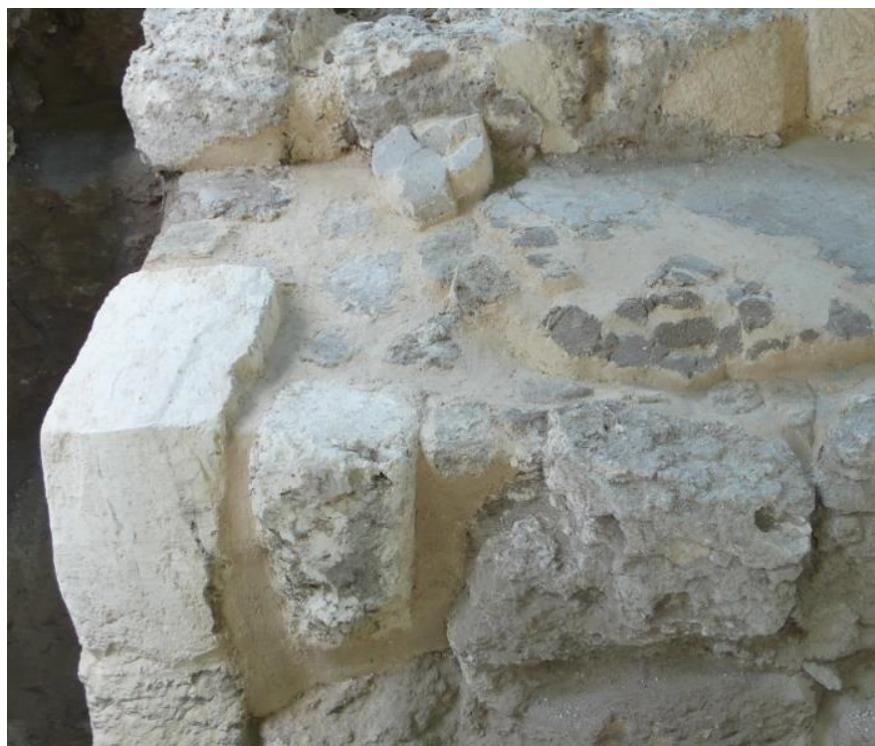
Figura II-20: Vista de la esquina de la plataforma del lado Norte después de la intervención (fotografía por A. Desprat).

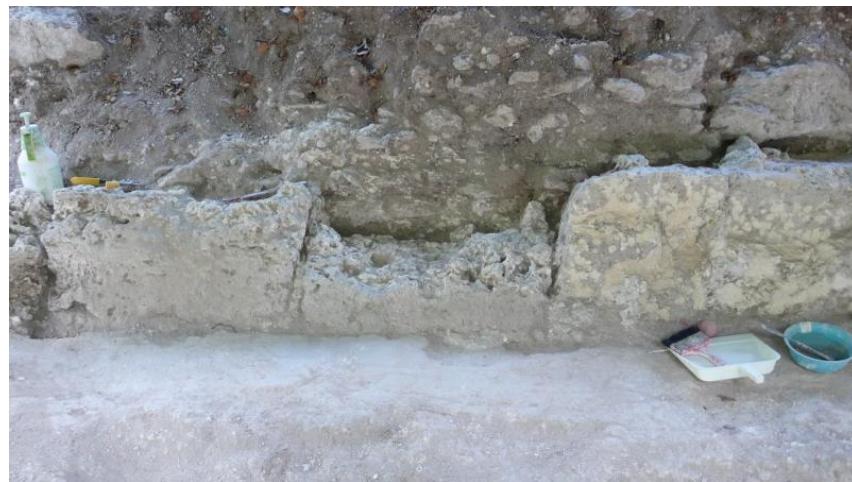
Figura II-21: Durante la reintegración de las piedras de soporte del lado Norte (fotografía por A. Desprat).

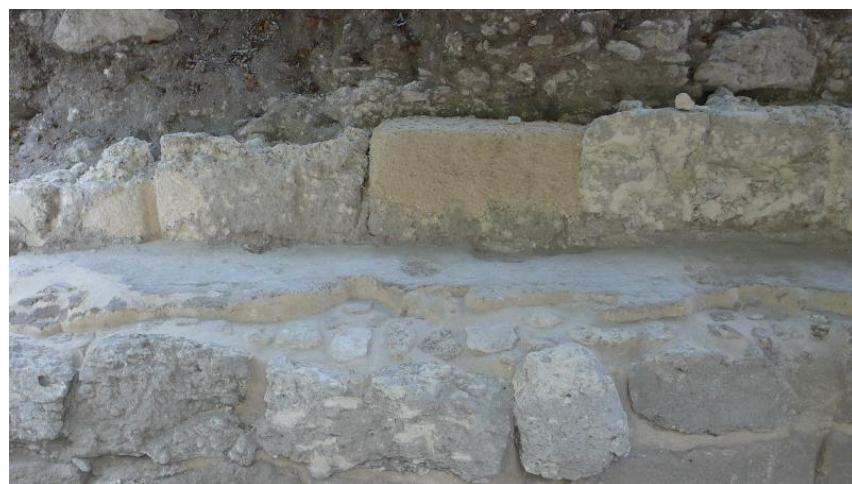
Figura II-22: Después de la intervención de reintegración de las piedras de soporte del lado Norte (fotografía por A. Desprat).

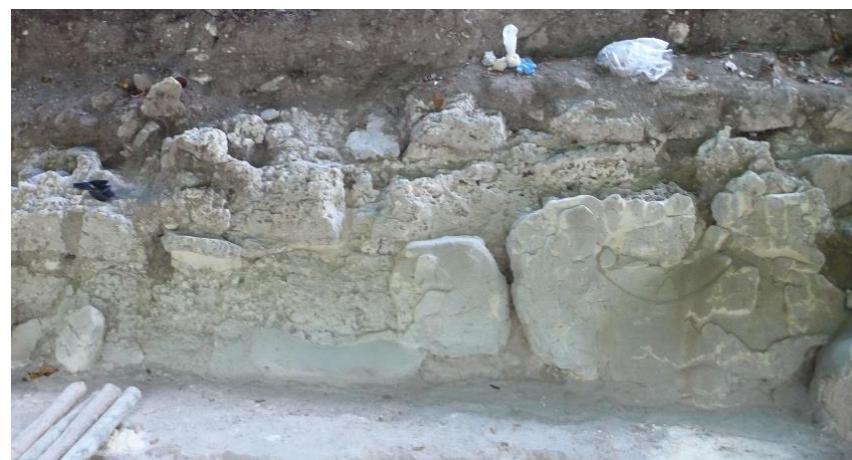
Figura II-23: Elementos al lado izquierdo del mascarón Norte antes de la intervención (fotografía por A. Desprat).

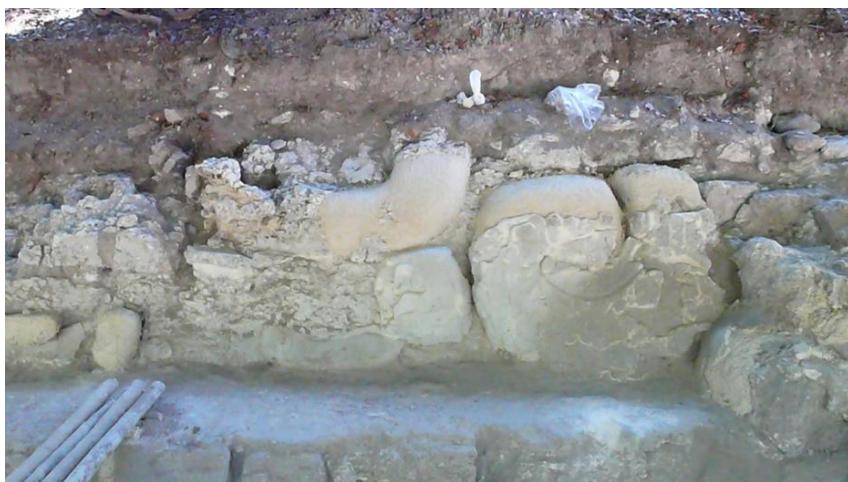
Figura II-24: Elementos al lado izquierdo del mascarón Norte después de la intervención (fotografía por A. Desprat).

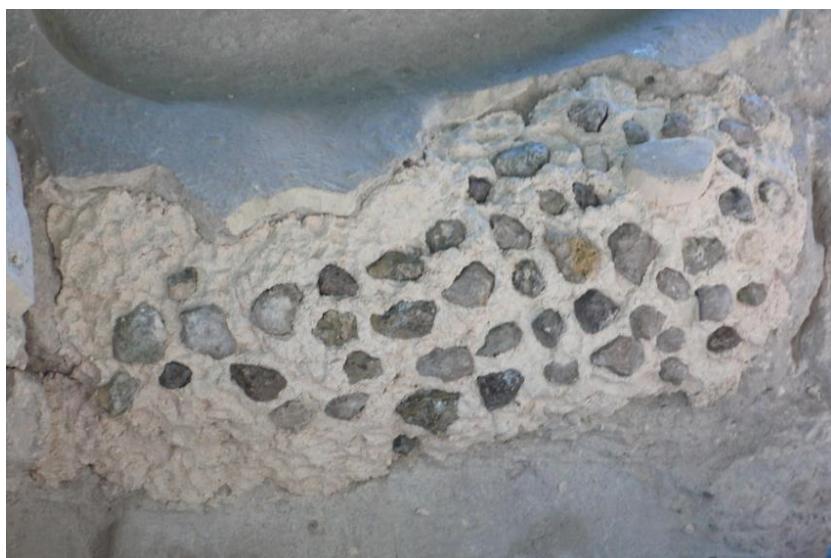
Figura II-25: Aplicación del mortero grueso con piedritas durante los procesos de reintegración de la mejilla derecha del mascarón Norte (fotografía por A. Desprat).

Según el área que intervenir se emplearon tres tipos de pastas: una gruesa 1:4, una mediana 1:3 y una fina 1:3. Para asegurar una carbonatación óptima y la buena adherencia de los morteros, el relleno de las zonas de profundidad importante se realizó en dos tiempos: en una primera etapa se llenaron con un mortero grueso a veces agregándole piedras medianas y posteriormente se aplicó una pasta mediana para las piedras o fina para el estuco (figuras II-25 y II-26).

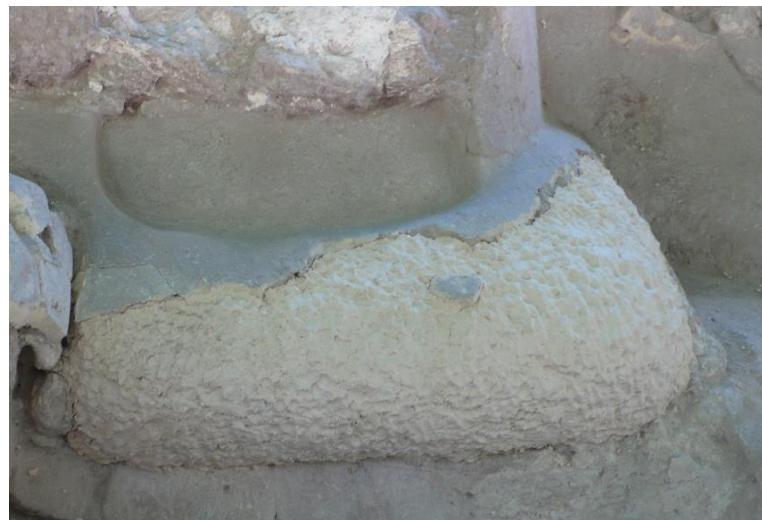
Figura II-26: Aplicación del mortero mediano durante los procesos de reintegración de la mejilla derecha del mascarón Norte (fotografía por A. Desprat).

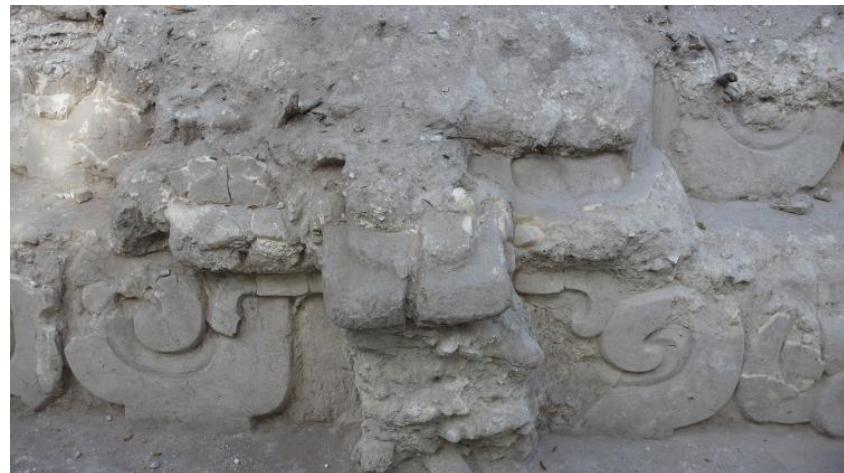
Figura II-27: Vista del mascarón Norte antes de la intervención (fotografía por A. Desprat).

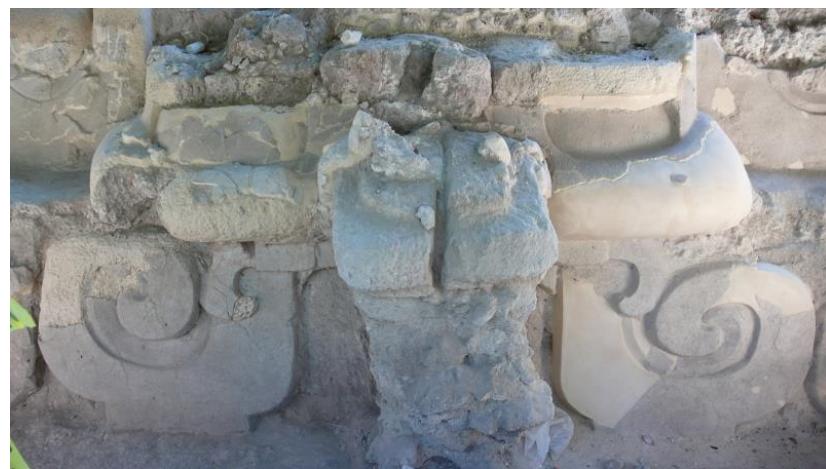
Figura II-28: Vista del mascarón Norte durante el proceso de reintegración (fotografía por A. Desprat).

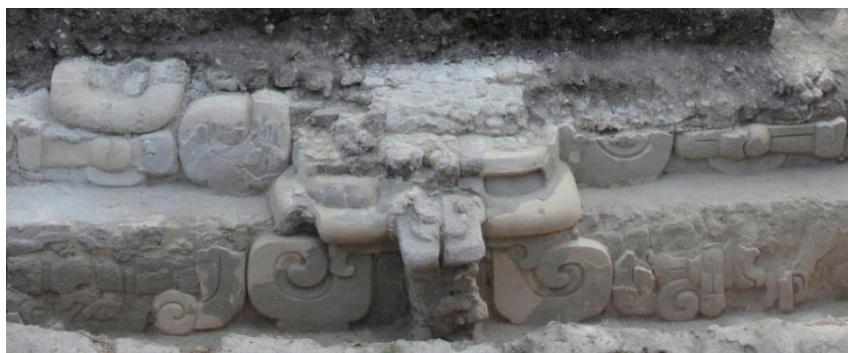
Figura II-29: Vista del mascarón Norte después de la intervención (fotografía por A. Desprat).

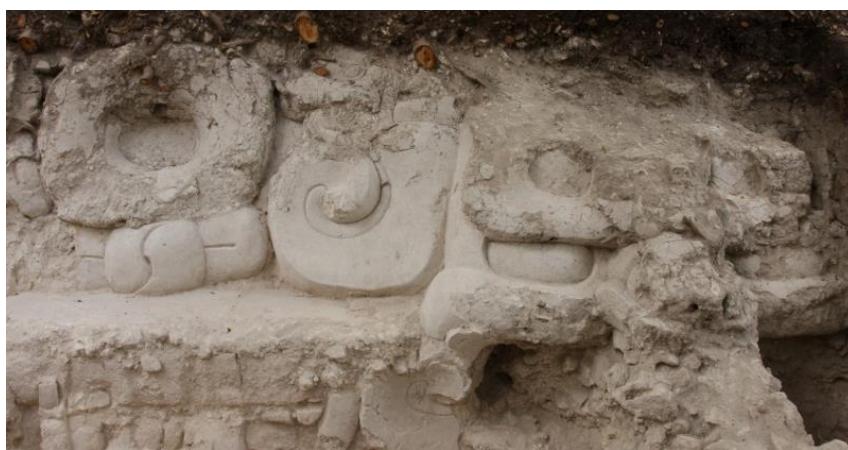
Figura II-30: Vista del mascarón Sur antes de la intervención (fotografía por E. Barrios).

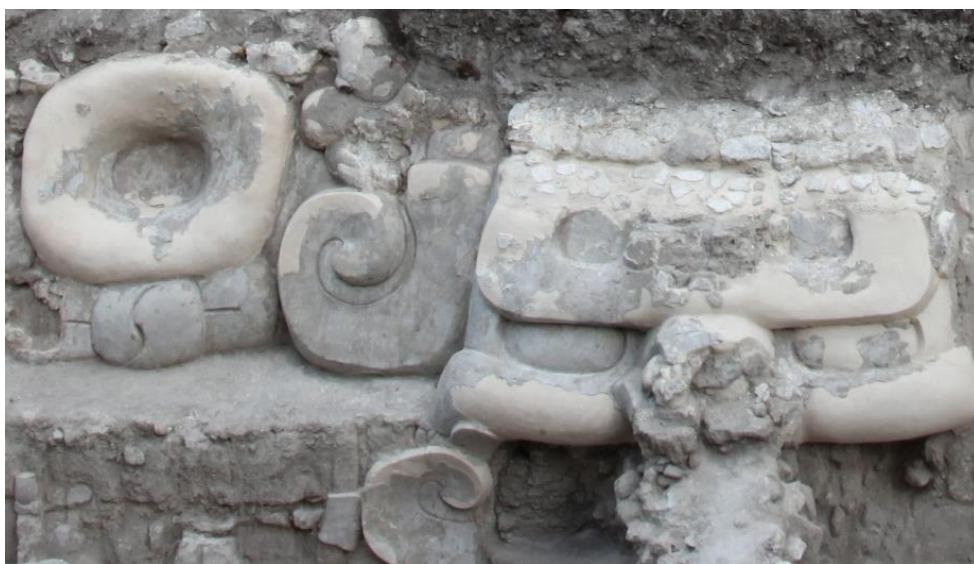
Figura II-31: Vista del mascarón Sur después de la intervención (fotografía por A. Desprat).

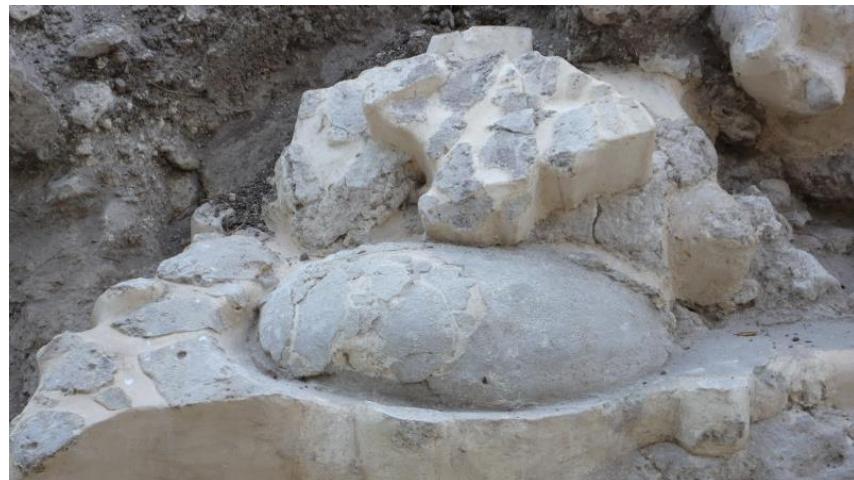
Figura II-32: Estabilización de fragmentos desplazados (fotografía por A. Desprat).

En el caso donde los fragmentos de estucosse encontraban desplazados o desfasados y que no recubrían elementos comprensibles, se consideró más relevante preservarlos *in situ* ya que su presencia es parte integrante de las fases históricas del bien. Para estabilizarlos se procedió al resane y al ribete de los bordes expuestos.

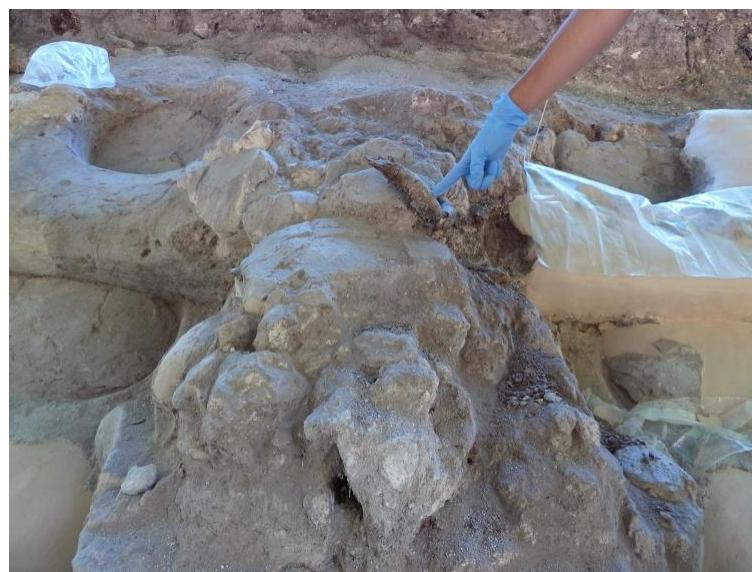
Figura II-33: Vista de la nariz del mascarón Sur antes de la intervención (fotografía por A. Desprat).

En otros casos, cuando los fragmentos se encontraban encima de elementos iconográficos comprensibles y que por lo tanto distorsionaban de manera drástica la lectura de esos mismos, se procedió al desprendimiento. Esta etapa fue registrada minuciosamente y los fragmentos fueron conservados en bolsas etiquetadas a proximidad de su lugar de origen.

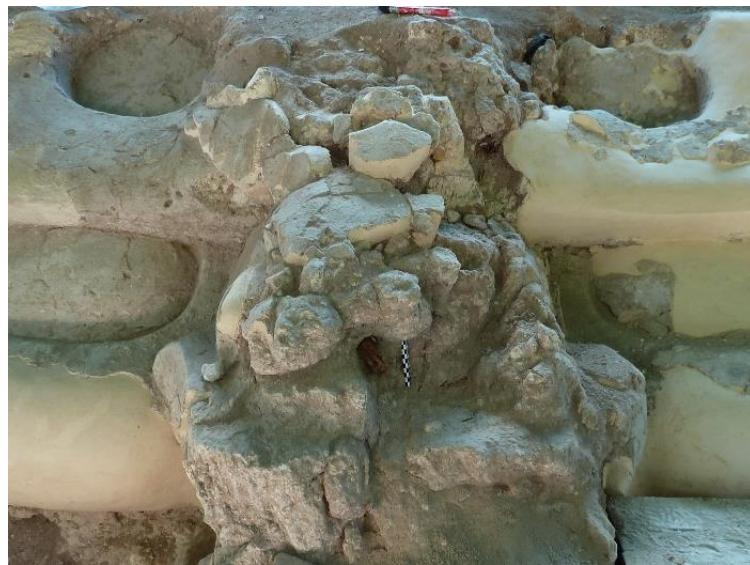
Figura II-34: Vista de la nariz del mascarón Sur durante las operaciones de estabilización (fotografía por A. Desprat).

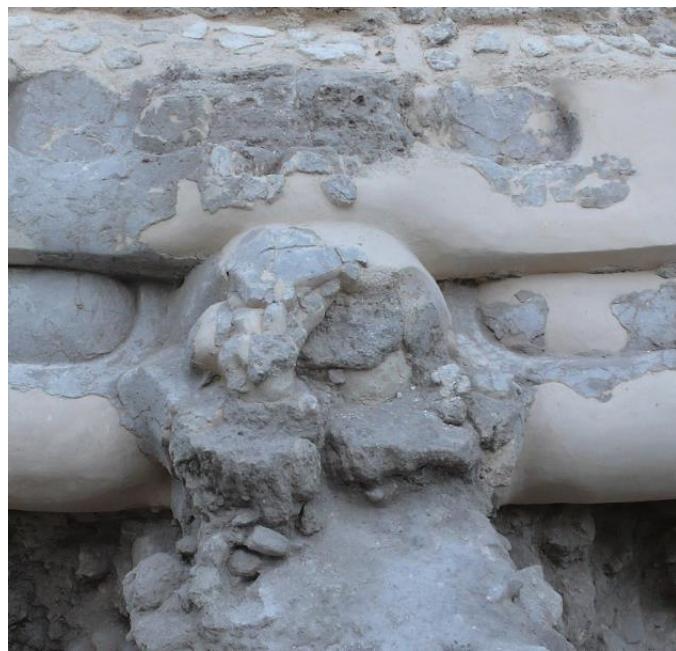
Figura II-35: Vista de la nariz del mascarón Sur después de la intervención de remoción de los fragmentos desplazados (fotografía por A. Desprat).

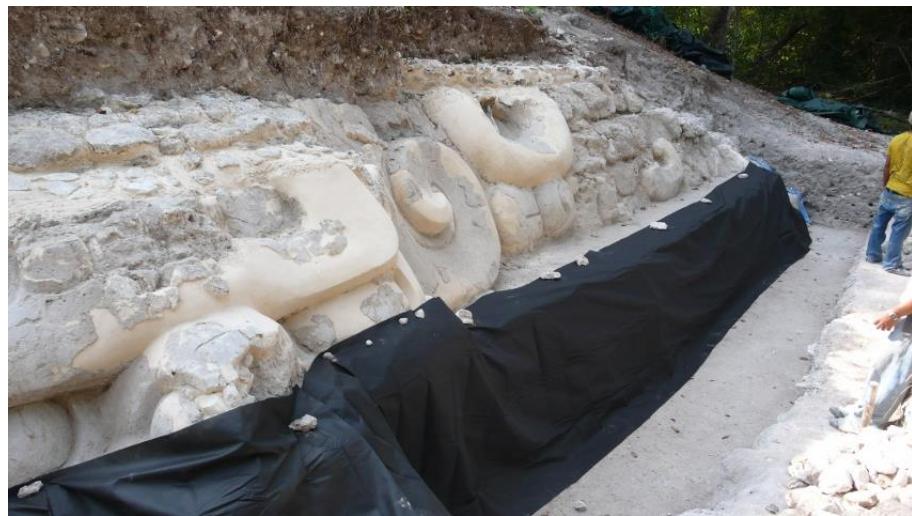
Figura II-36: Aplicación del geotextil durante los procesos de re-enterramiento del máscaron Sur (fotografía por A. Desprat).

Considerando las opciones disponibles para la conservación a medio y largo plazo de los relieves, el proyecto de conservación se ha orientado hacia el método del re-enterramiento, el cual por el momento, ofrece las mejores oportunidades de preservación para esos mascarones. Por ser una de las opciones más simple y económica, el re-enterramiento de objetos arqueológicos ha sido empleado en numerosos sitios del área maya. Así mismo hemos retomado los métodos comúnmente empleado que consisten en la protección de los relieves por medio de un geotextil, la construcción de un muro de contención cercano a la superficie del relieve y el relleno con sascab entre este geotextil y el muro.

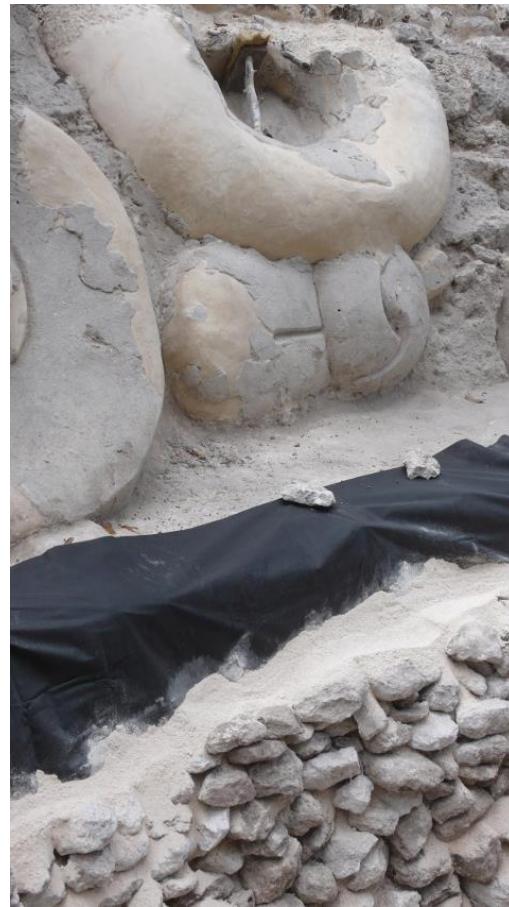
Figura II-37: Relleno con sascab entre el geotextil y el muro de contención (fotografía por A. Desprat).

Sin embargo, aunque esta alternativa parece responder eficazmente a las problemáticas de conservación, se sigue careciendo de documentación sobre la evaluación y el seguimiento del comportamiento de los objetos una vez re-enterrados. Esta carencia se debe principalmente a la complejidad y a la multitud de parámetros que investigar, los cuales implican generalmente programas de investigación a largo plazo, muchas veces difíciles de poner en marcha para los proyectos arqueológicos, por los elevados costos que representa. Por esas razones, es fundamental implementar un programa de investigación global, fomentando un enfoque fenomenológico y multidisciplinario. Idealmente, este tipo de programa considera diferentes etapas entre las cuales se requiere la caracterización y la evaluación del comportamiento térmico e hídrico de los materiales mediante el análisis en laboratorio y la instalación de un sistema de medición para percibir los cambios de temperatura y humedad en el estuco y al exterior.

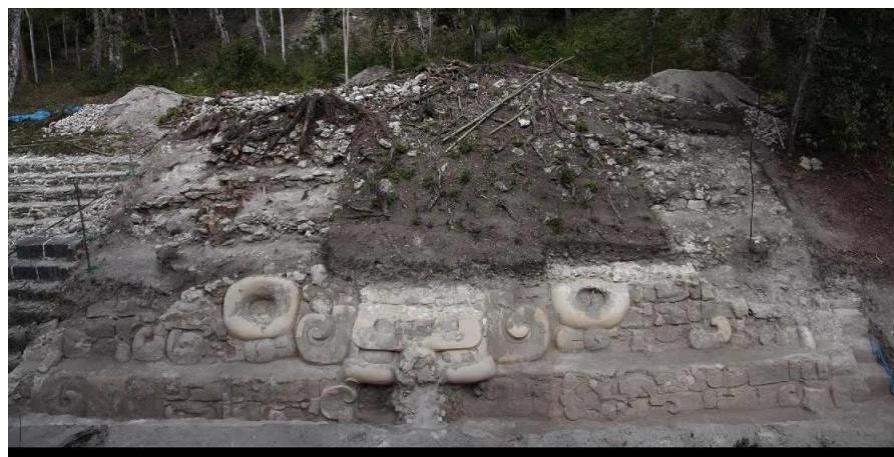
Figura III- 2: Paso II. Selección del objeto documental de investigación (research camera subject selection); Fotografía por Edy Barrios. Proyecto SAHI-Uaxatún 2012.

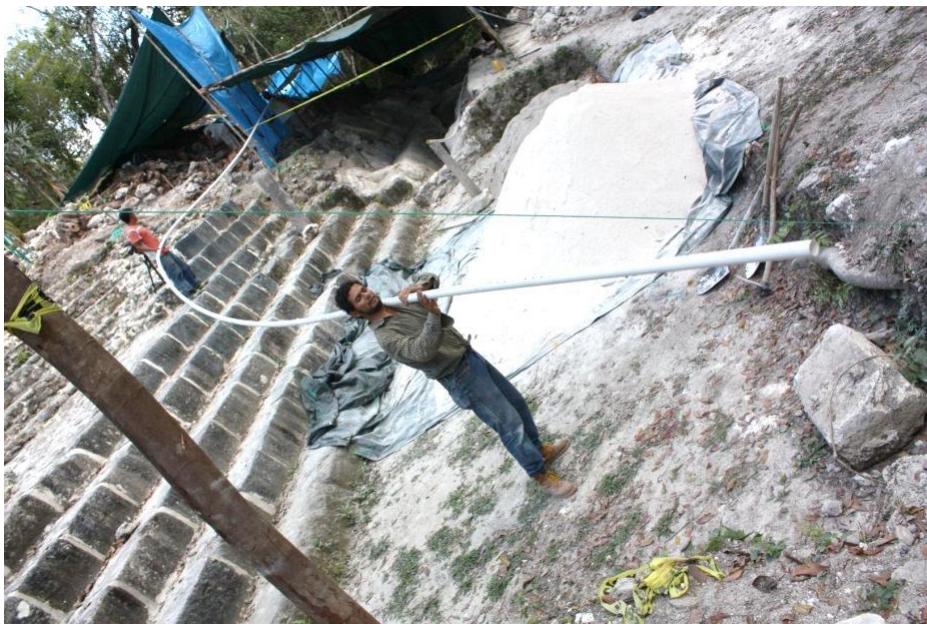
Figura III- 3: Paso III. Colocación de puntos de control codificados para reconocimiento automático de puntos topográficos 3D.
Fotografías por Milan Kováč. Proyecto SAHI-Uaxatún 2012

Para llevar a cabo esta tarea fue necesario un conjunto de pasos preparatorios. Tras algunas pruebas para evaluar distintas alternativas—las cuales fueron descartadas o empleadas sólo parcialmente, incluyendo puntos de control clavados a tablas de madera—al final se juzgó como la mejor opción el colocar sendos ejes horizontales de puntos de control a todo lo largo de cada uno de los Mascarones, por encima y por debajo de éstos, elaborados mediante tuberías largas de CVC, algunas de hasta 6 metros de largo (Figura III-3).

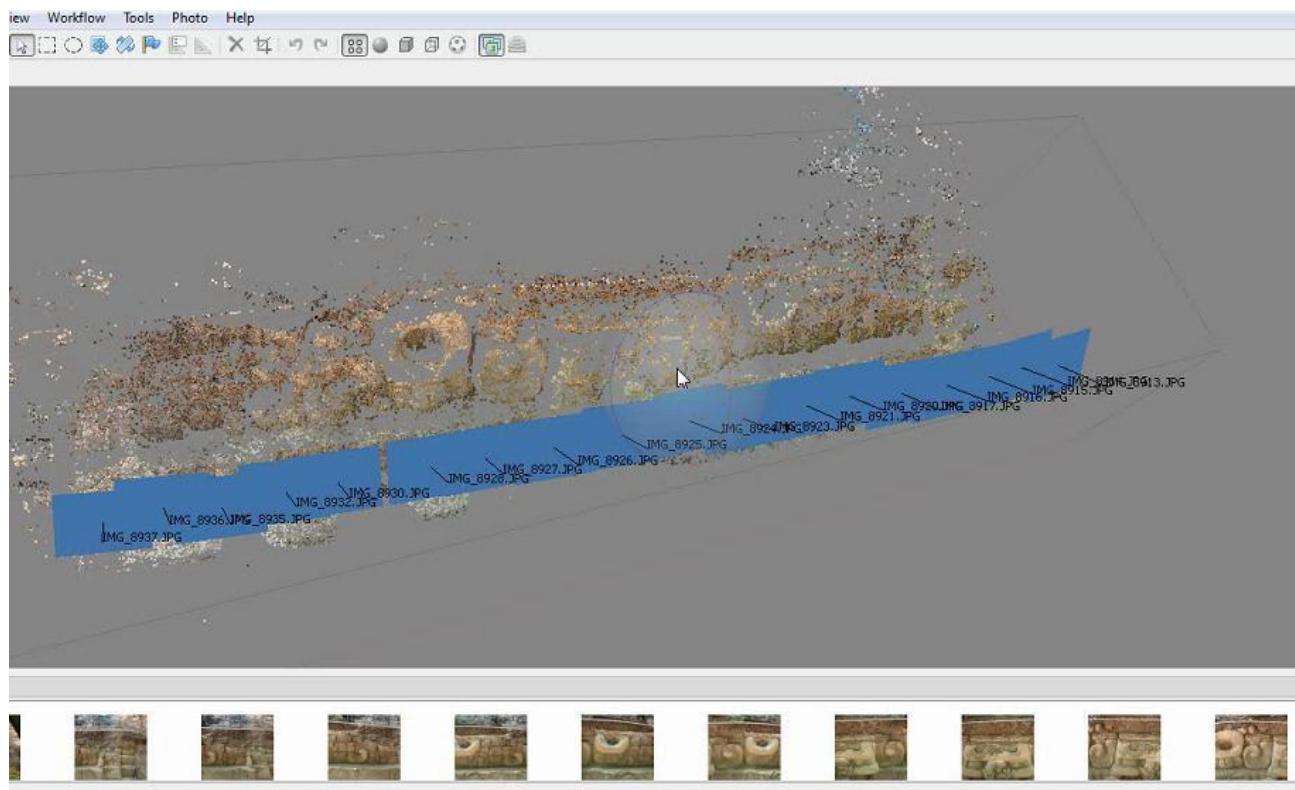
Figura III- 5: Paso V. Alineamiento de cámaras y generación de nubes de puntos (*camera alignment and Pointcloud generation*).
Fotografía por C. Pallán Gayol. Proyecto SAHI-Uaxatún 2012.

El alineamiento de las distintas cámaras (puntos desde donde fueron hechas las tomas) se logra mediante la definición manual o automática de puntos comunes en las distintas imágenes, los cuales son posteriormente unidos. Este proceso permite encontrar la posición de cámara desde la cual fue hecha cada una de las tomas, lo cual a su vez refina en gran medida los parámetros de calibración de cámara obtenidos en el Apartado 3.1.2. La Figura III-5 muestra el resultado de alinear todas las cámaras que conforman una secuencia dada (en este caso la secuencia D-1). Al encontrar con mayor precisión las posiciones de cámara en forma de vectores con origen de coordenadas (x, y, z), cada uno de los puntos detectados manual o automáticamente puede ser referido también en tres dimensiones, ya que el ordenador puede calcular en cuáles de las imágenes cualquiera de los puntos dados resulta visible. Surge así la llamada “nube de puntos” o *Pointcloud*, que no es otra cosa más que la topografía tridimensional resultante de la triangulación del mismo punto a través de múltiples imágenes.

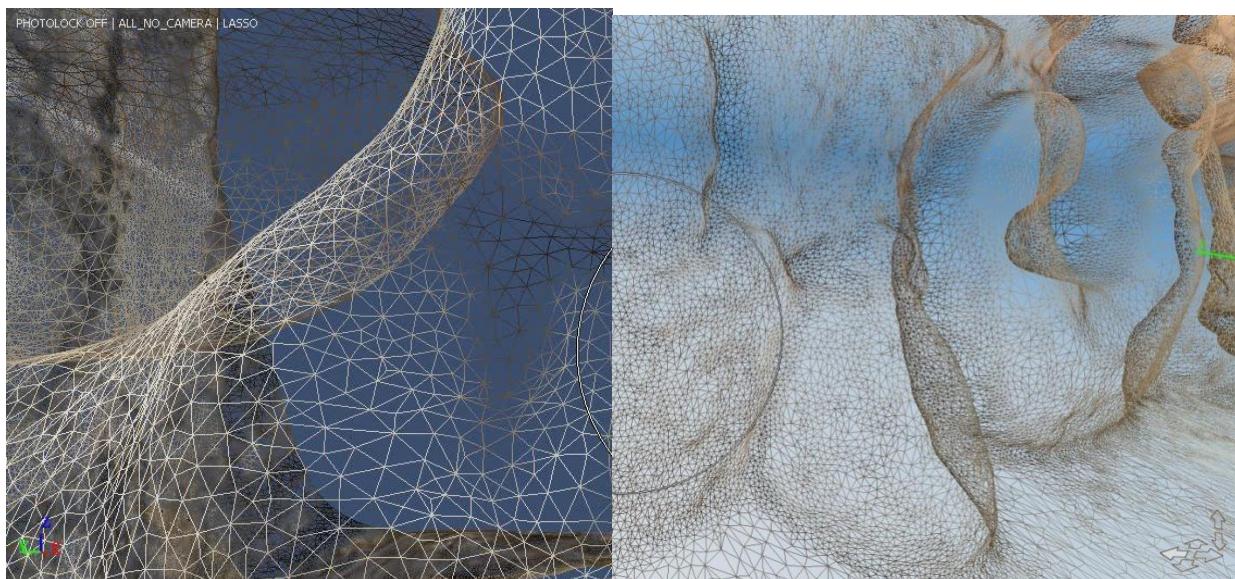
Figura III- 6: a) Paso VI. Generación de mallas poligonales 3D (superficies) (izquierda) malla poligonal de baja densidad. Generación de modelo 3D en vista de polígonos por C. Pallán. Proyecto SAHI-Uaxactún 2012; b) Paso V. Generación de malla poligonal de alta densidad. Generación de modelo 3D en vista de polígonos por C. Pallán. Proyecto SAHI-Uaxactún 2012.

Una vez obtenida la nube de puntos, el siguiente paso en la creación de un modelo 3D es la generación de una superficie. Para ello, los puntos son transformados en vértices, ya sea de un triángulo o bien de un polígono, a través de diversos algoritmos. Como resultado de ello, la geometría tridimensional del objeto es representada mediante una *malla poligonal (polygon mesh)*. En un principio, este *mesh* es generado en una densidad (resolución) relativamente baja, a fin de facilitar las etapas de su postprocesamiento, al tiempo que se facilita también su visualización expedita. La Figura III-6a muestra a detalle una malla poligonal de densidad relativamente baja (polígonos más grandes). Por su parte, la Figura III-6b muestra una etapa posterior del postprocesamiento, la cual tiene evidentes ventajas en cuanto a la precisión con que puede representar la volumetría de un objeto de gran escala, como es en este caso el Sub-modelo generado en la secuencia A-3.
