NUEVAS EXCAVACIONES EN UAXACTUN IV.

TEMPORADA 2012

TEMPORADA DE CAMPO 2012

BASADO DEL INFORME ENTREGADO AL INSTITUTO DE ANTROPOLOGÍA E HISTORIA DE GUATEMALA

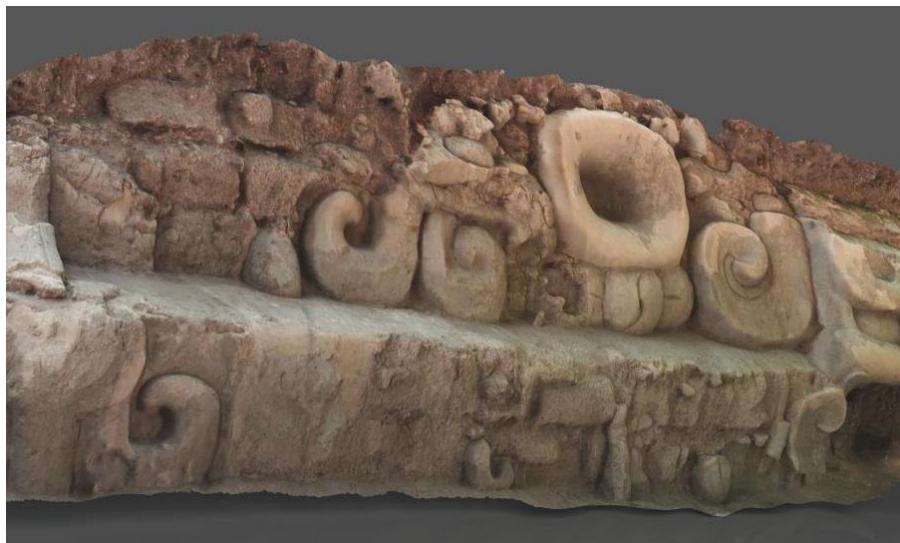
Figura III- 7: Paso VII. Mascarón Sur. Sub-modelo C-1. Generación de mapas de texturas de alto rango dinámico (HDRi / High Dynamic Range texture-mapping generation); (Modelo 3D por C. Pallán. Proyecto SAHI-Uaxactun 2012).

Una vez que se ha logrado generar la superficie tridimensional del objeto deseado, la información contenida en cada fotografía, definida por la posición x, y de cada uno de los pixeles (5616 x 3744 pixeles en este caso) aunada a los valores R, G, B que definen el color del pixel en cuestión, Como resultado de ello, cada uno de los puntos ubicado en las múltiples imágenes bidimensionales que componen cada secuencia puede ser entonces ubicada junto con la información de color que contiene, en el *mesh* o malla tridimensional, mediante un sistema de proyección llamado “mapeo de texturas” o *texture Mapping* (Figura III-7). Adicionalmente, para el caso del mascarón, y en general muy útil dentro del área de documentación de vestigios arqueológicos, se decidió recurrir a tecnologías que permiten una mayor calidad de visualización en pantalla, así como de impresión para publicaciones científicas, se decidió emplear imágenes de Alto Rango Dinámico (HDR por sus siglas en inglés) y concretamente, una técnica especialmente útil para generar modelos 3D interactivos con textura foto realista e iluminación de la más alta calidad, llamada Real-Time High-Dynamic Range Texture (Textura de Alto Rango Dinámico generada en tiempo real; ver p.e. Cohen, Tchou y Debevec 2006). La Figura III-7 muestra el resultado de aplicar un mapeo de texturas de alto rango dinámico sobre la geometría tridimensional del modelo preliminar (o sub-modelo) C-1 (Mascarón Sur, etapa postrestauración).

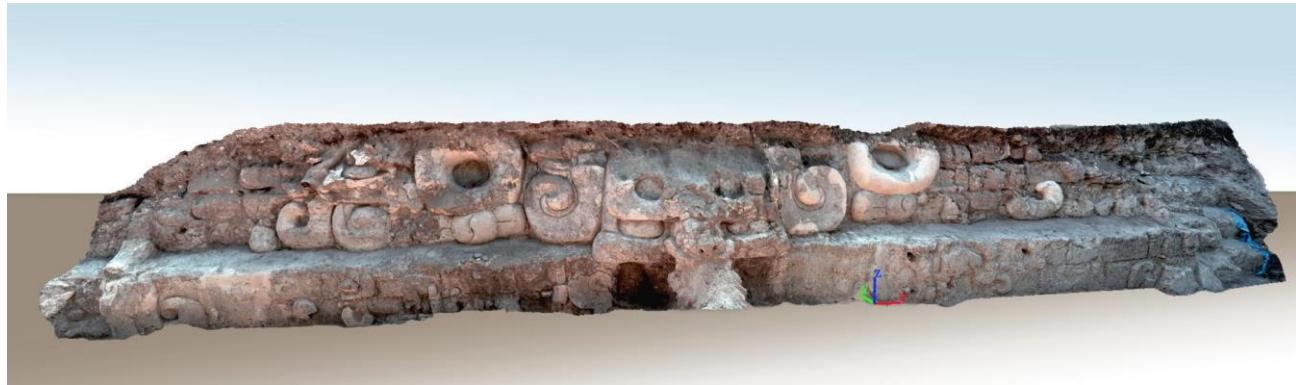
Figura III- 9: Resultado de la Secuencia A-1: Sub-modelo preliminar 3D “A-1”. Mascarón sur, pre-restauración. Render (vista de pantalla) generado a partir del modelo 3D. (Modelo 3D y Render por Carlos Pallán, Proyecto SAHI-Uaxactun 2012).

Siguiendo los procedimientos mencionados en la introducción, la captura *in situ* de las 25 imágenes fotogramétricas presentadas en el apartado anterior permitieron generar un modelo tridimensional en alta resolución (Figura III-9), con geometría de alta densidad de polígonos (*densemesh surface*), susceptible de ser manipulada interactivamente en el ordenador para obtener la orientación, ángulo de visión (*camera view*), perspectiva, nivel de acercamiento e iluminación virtual deseados. Asimismo, para fines de presentación, se generó aquí un *render* o representación en dos dimensiones desde una perspectiva deliberadamente escogida desde una posición prácticamente frontal y ligeramente superior con el punto de observación ligeramente a la izquierda de la línea media vertical. Las texturas fueron procesadas en Alto Rango Dinámico (HDRI) para aumentar la calidad de iluminación virtual.

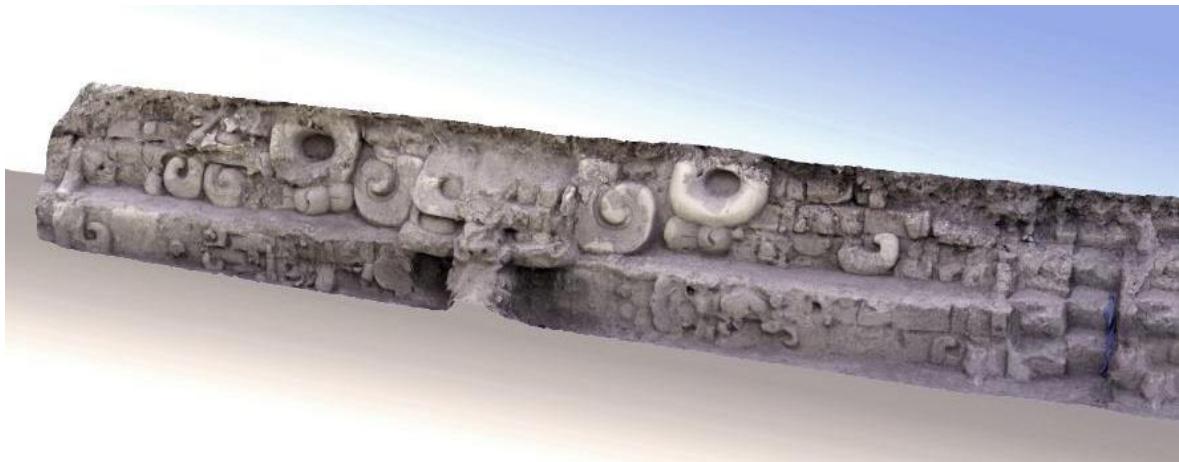
Figura III- 10: Resultado de la Secuencia A-2: Sub-modelo 3D preliminar, “A-2”. Mascarón sur, pre-restauración. Render bidimensional generado a partir del modelo 3D. (Modelo 3D y Render por Carlos Pallán, Proyecto SAHI-Uaxactún 2012).

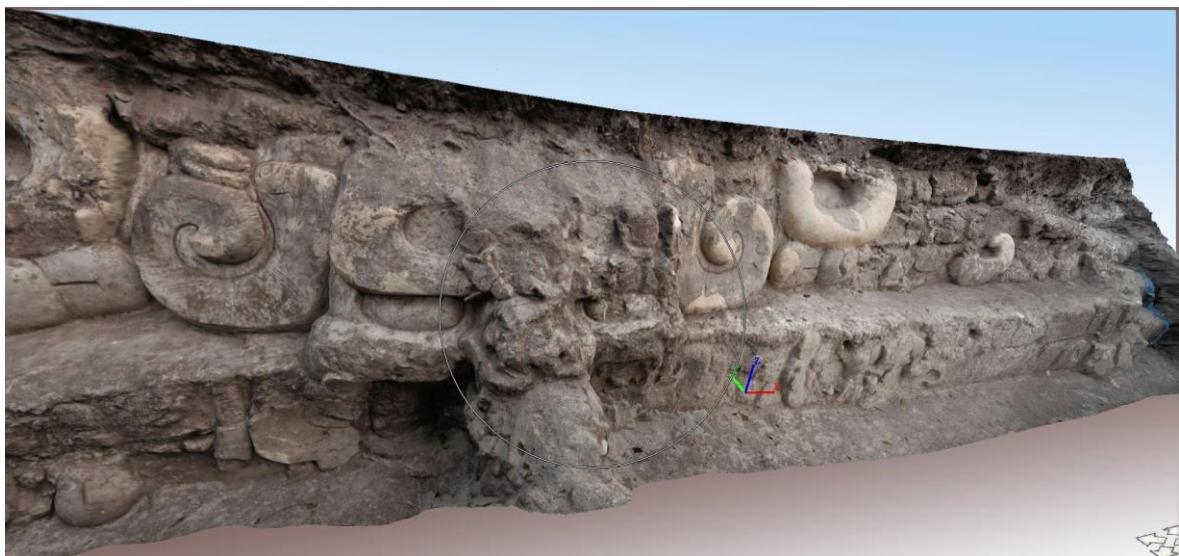
Figura III- 11: Resultado de la Secuencia A-3: Sub-modelo 3D preliminar, “A-3”. Mascarón sur, pre-restauración. Render bidimensional generado a partir del modelo 3D. (Modelo 3D y Render por Carlos Pallán, Proyecto SAHI-Uaxactún 2012).

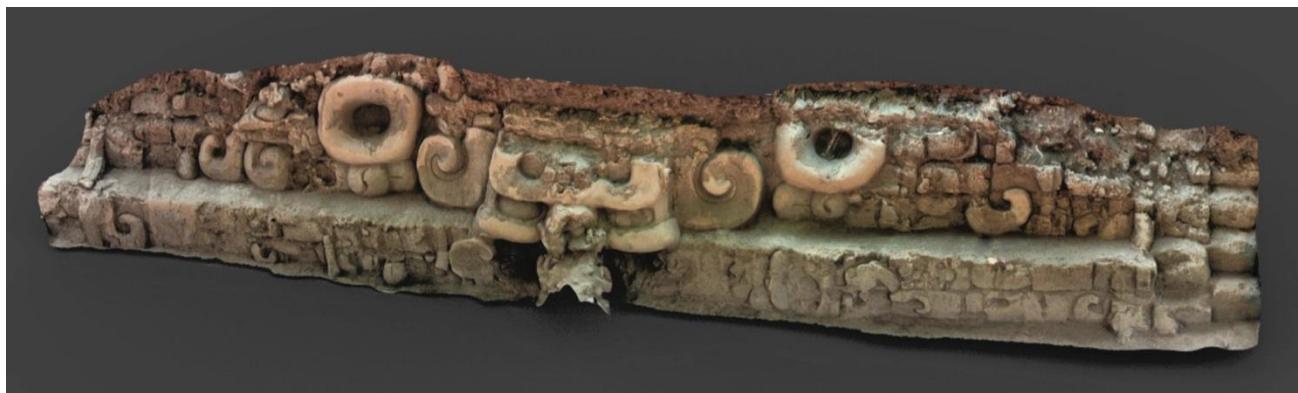
Figura III- 15: Resultado de la Secuencia C-1: Sub-modelo 3D preliminar “C-1”. Mascarón sur, post-restauración. Render bidimensional generado a partir del modelo 3D. (Modelo 3D y Render por Carlos Pallán, Proyecto SAHI-Uaxactún 2012).

Los resultados de la captura *in situ* de las 18 imágenes fotogramétricas de la secuencia C-1 son considerada como muy satisfactorios, ya que su post-procesamiento (efectuado por C. Pallán) en la Universidad de Bonn, dio como resultado uno de los mejores y más representativos sub-modelos tridimensionales en alta resolución a nivel de geometría y detalle de superficie (ver Figura III-15), y los datos que aporta sin duda serán de importancia en la construcción del modelo definitivo del Mascarón Sur durante la Etapa C-1. Al igual que los sub-modelos presentados en etapas anteriores, la geometría de alta densidad de polígonos (*densemesh surface*) fue manipulada en el ordenador en forma interactiva para obtener la orientación, perspectiva e iluminación virtual que se muestran en la imagen. En este caso se generó una vista de pantalla desde una perspectiva “clásica” frontal-3/4 desde una altura ligeramente por encima de la línea media vertical, mirando en forma descendente. Asimismo, la iluminación virtual generada busca enfatizar el relieve completo de la pieza y la forma en que se proyecta al frente el motivo central zoomorfo. Se simularon asimismo condiciones de luz matutina, lo cual brinda algunos tonos ligeramente rojizos al reflejarse sobre las superficies estudiadas.

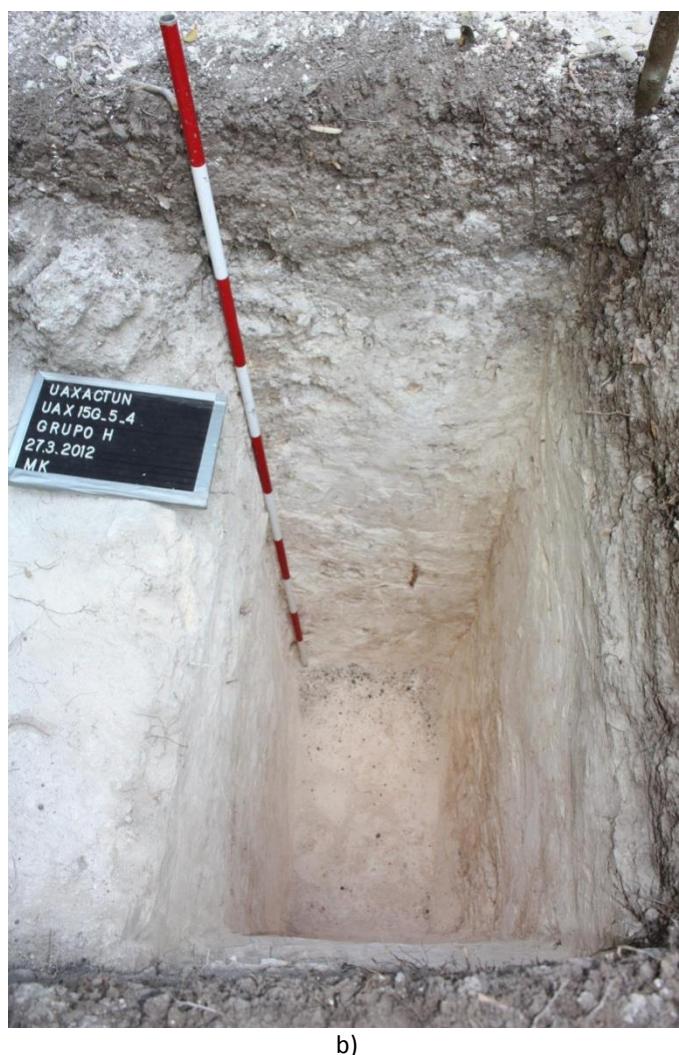
Figura IV- 6: a) Vista al pedestal de las piedras abajo del Monumento H6a (Foto por Milan Kováč); b) vista al relleno natural abajo del pedestal. (Foto por Milan Kováč).

El monumento está completo pero bastante erosionado, está liso, no tiene decoraciones conservadas. En las partes inferiores fue pegado por argamasa con su pedestal. El monumento fu movido para poder excavar el espacio debajo del pedestal y cuando finalmente rellenamos la excavación, lo regresamos a su lugar original.

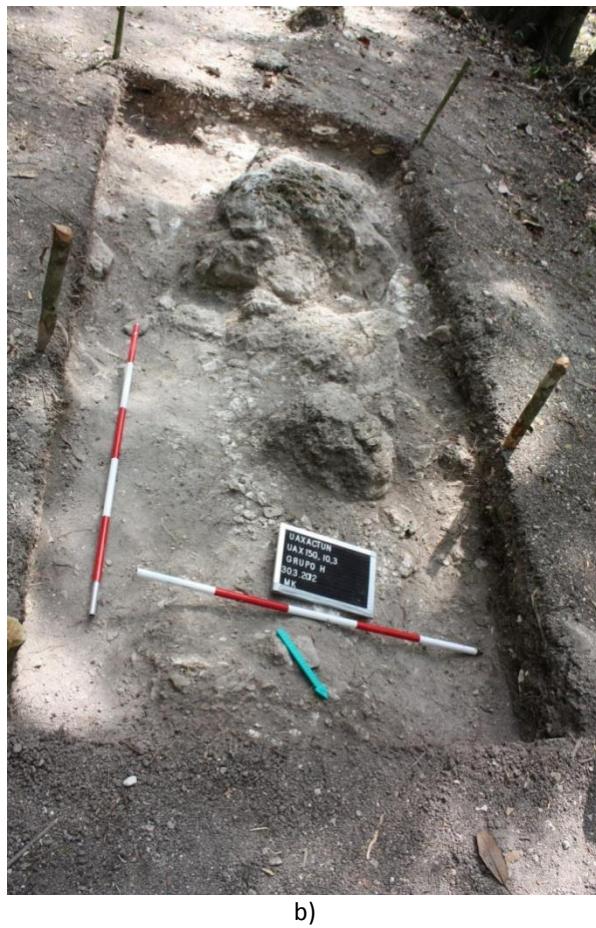
Figura IV- 7: a) (página opuesta) situación en la Unidad 6 y 14 con los Monumentos 4c y d y su relación con las excavaciones anteriores con los Monumentos 4a y b. (Dibujo por Milan Kováč y Lenka Horáková); b) unidades 6 y 16 con los Monumentos 4c y d. (Foto por Milan Kováč).

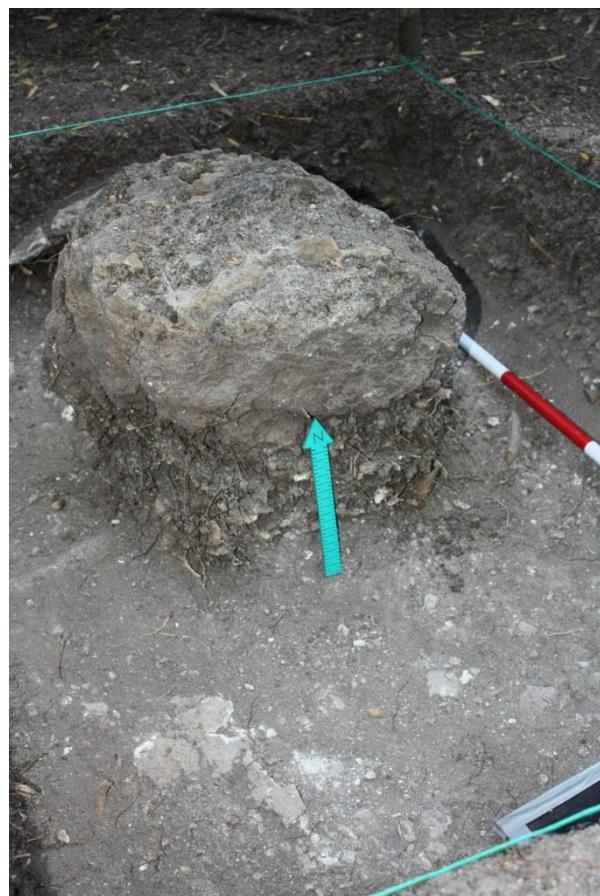
Figura IV- 8: El Monumento H7 en la Unidad 15G-7. La flecha indica el pedestal todavía cubrido por tierra. (Foto por Milan Kováč).

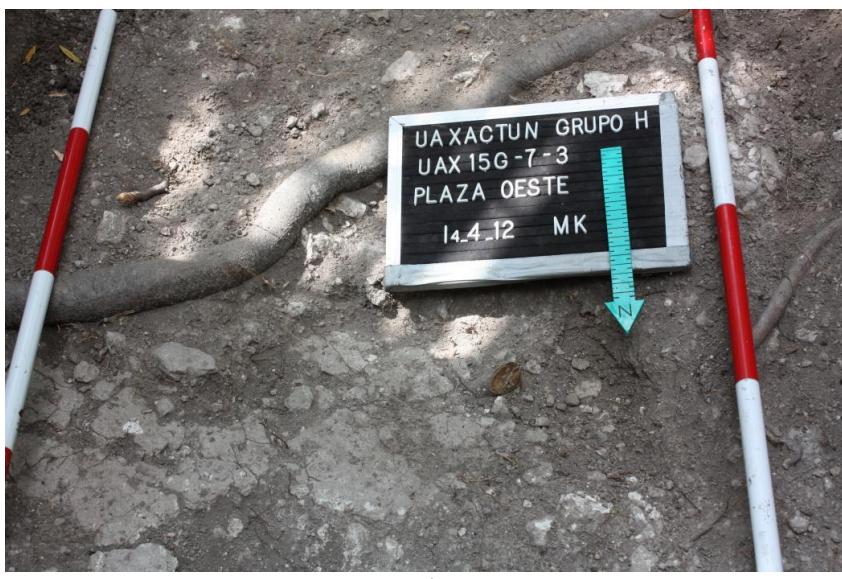
Figura IV- 9: a) Unidad 15G-7 y restos del piso encontrados en el Lote 3 (Foto por Milan Kováč). 9b (siguiente página): un ejemplo de la piedra quemada encontrada en el fondo de excavación de la Unidad 15G-7, en el Lote 8. (Foto por Milan Kováč).

Las excavaciones de la Unidad 7 mostraron claramente la estratigrafía de construcción de la Plaza Oeste. Las partes inferiores con piedra quemada podrían indicar un proceso de partir de las piedras grandes con fuego o quemar la cal durante el proceso constructivo. Todas las actividades que se relacionan con la fase constructiva de la plataforma su relleno y nivelación se identifican también muy claro. El piso, según sus características, proviene probablemente de la fase Chicanel. La función de las piedras o monumentos sobre el piso todavía quedan abiertas a futuras investigaciones.

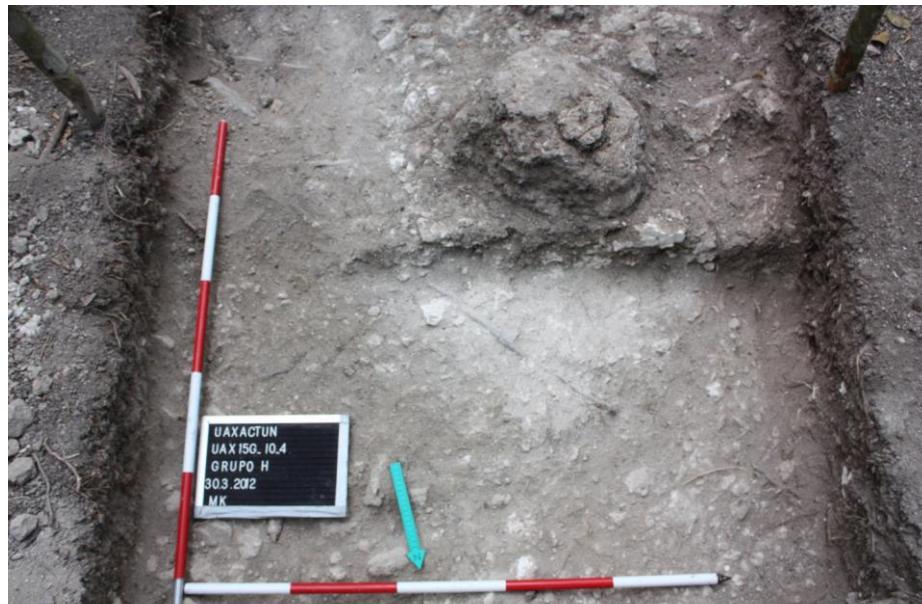
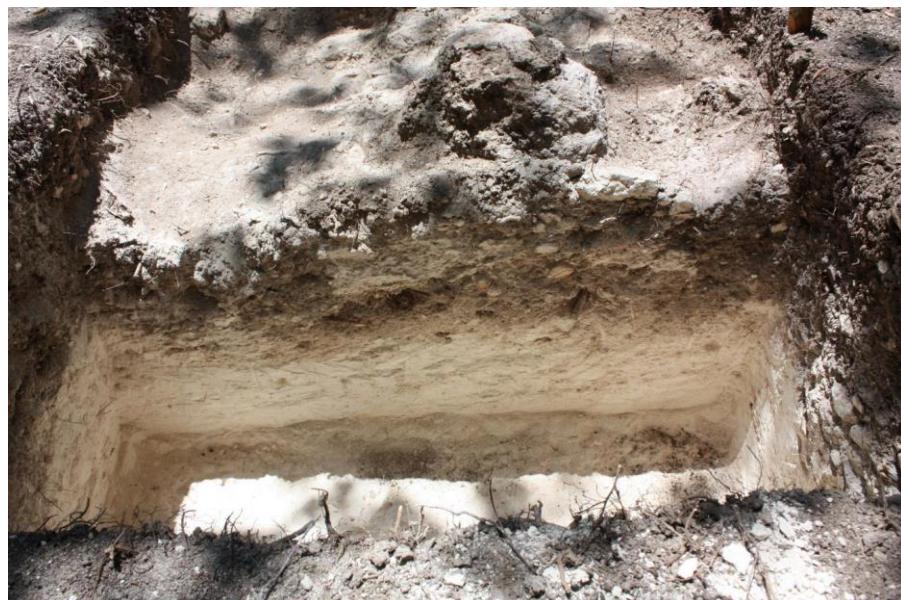
Figura IV- 11: a) Unidad 14 donde al frente del Monumento H4d son visibles huellas blancas del estuco que originalmente cubrió la piedra. (Foto por Milan Kováč); b): Unidad 14 donde al frente del Monumento H4d profundizamos la parte al frente del monumento. En el perfil se ve continuación de las huellas relacionadas con la piedra. (Foto por Milan Kováč).

Las excavaciones de Unidad 14 no ofrecieron la misma imagen en todos perfiles. Pero especialmente, al profundizar en el sondeo en los Lotes 3-5 vimos amontonados varios pedazos de estuco que antes probablemente cubrieron la piedra. La evidencia más clara la encontramos en el Lote 1, donde encontramos un pedazo todavía pegado encima de la piedra. Los pedazos del piso fino no corresponden con el piso encontrado en la Unidad 7 y probablemente representan una evidencia de reocupación de la Plaza Oeste muy parecida a los pisos posteriores encontrados en la Plaza Baja. La relación entre los monumentos y la reocupación todavía no se puede definir claramente.

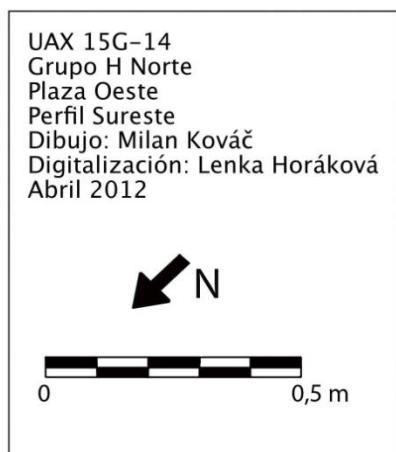
Figura IV- 12: a) (página opuesta) Perfil Noroeste de la Unidad 14. (Dibujo por Milan Kováč y Lenka Horáková); b) (página opuesta) Perfil Sureste de la Unidad 14. (Dibujo por Milan Kováč y Lenka Horáková); c) Perfil Suroeste de la Unidad 14. Lote 1 está representado por el resto del estuco pegado en la cima (Dibujo por Milan Kováč y Lenka Horáková).

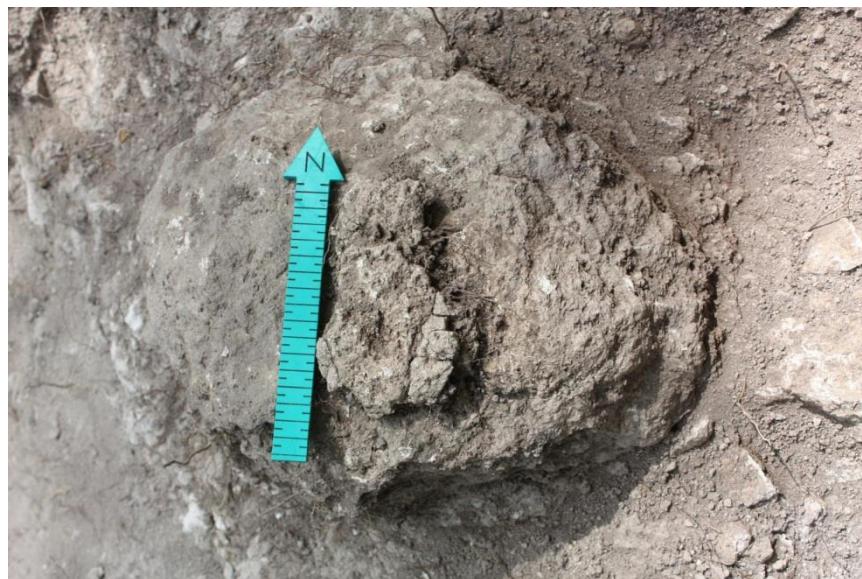
Figura IV- 14: El Monumento H4d con la evidencia del estuco que originalmente cubrió la piedra. (Foto por Milan Kováč).

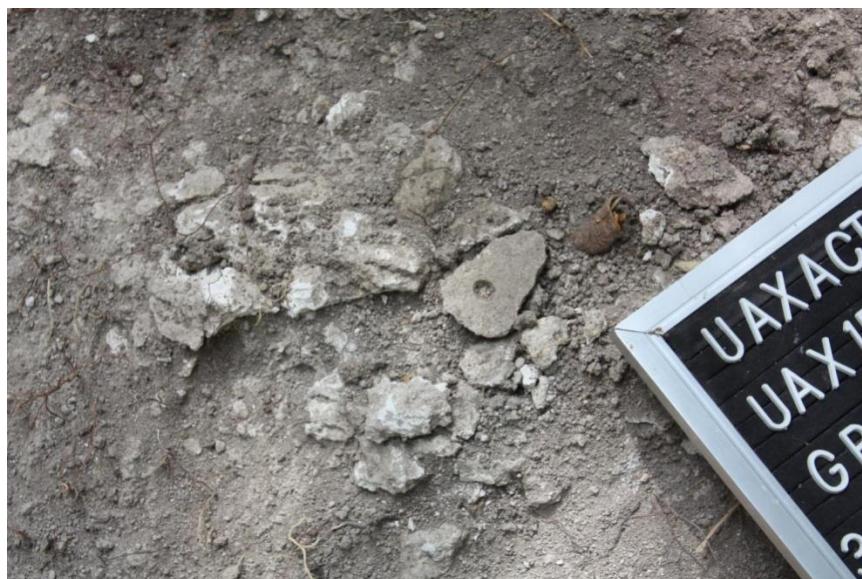
Figura IV- 15: Restos del piso fino de la Unidad 14 (el pedazo con pequeño agujero) que cubren el estuco erosionado. (Foto por Milan Kováč).

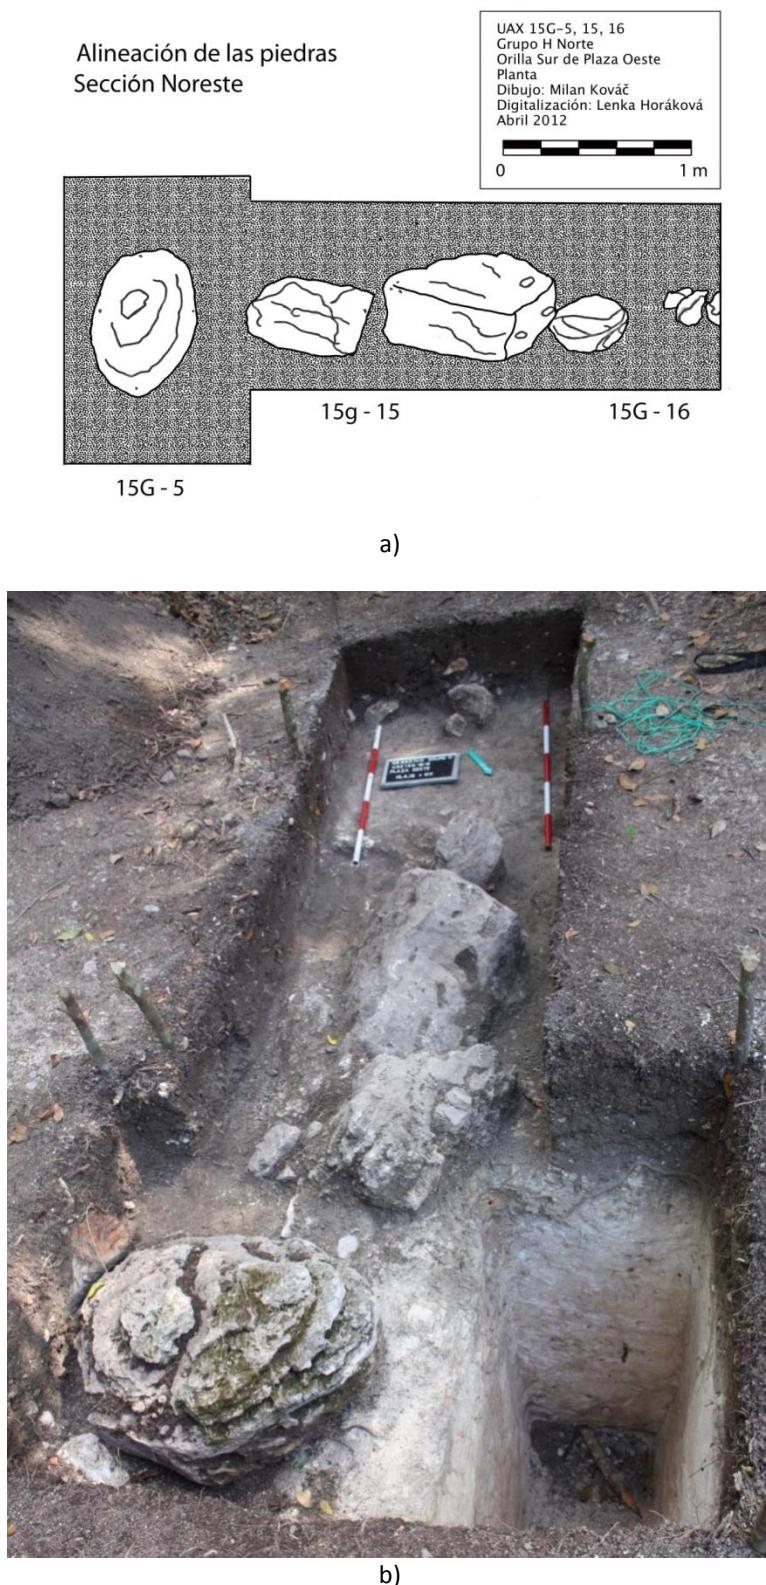
Figura IV- 16: a) Planta con las piedras encontradas en Unidades 15G-5, 15 y 16 (Dibujo por Milan Kováč y digitalización por Lenka Horáková); b) Piedras denominadas H6a,b,c,d con el Monumento H6a ladeado (izquierda) y un piso visible en el fin de la excavación de lado derecho. (Foto por Milan Kováč).

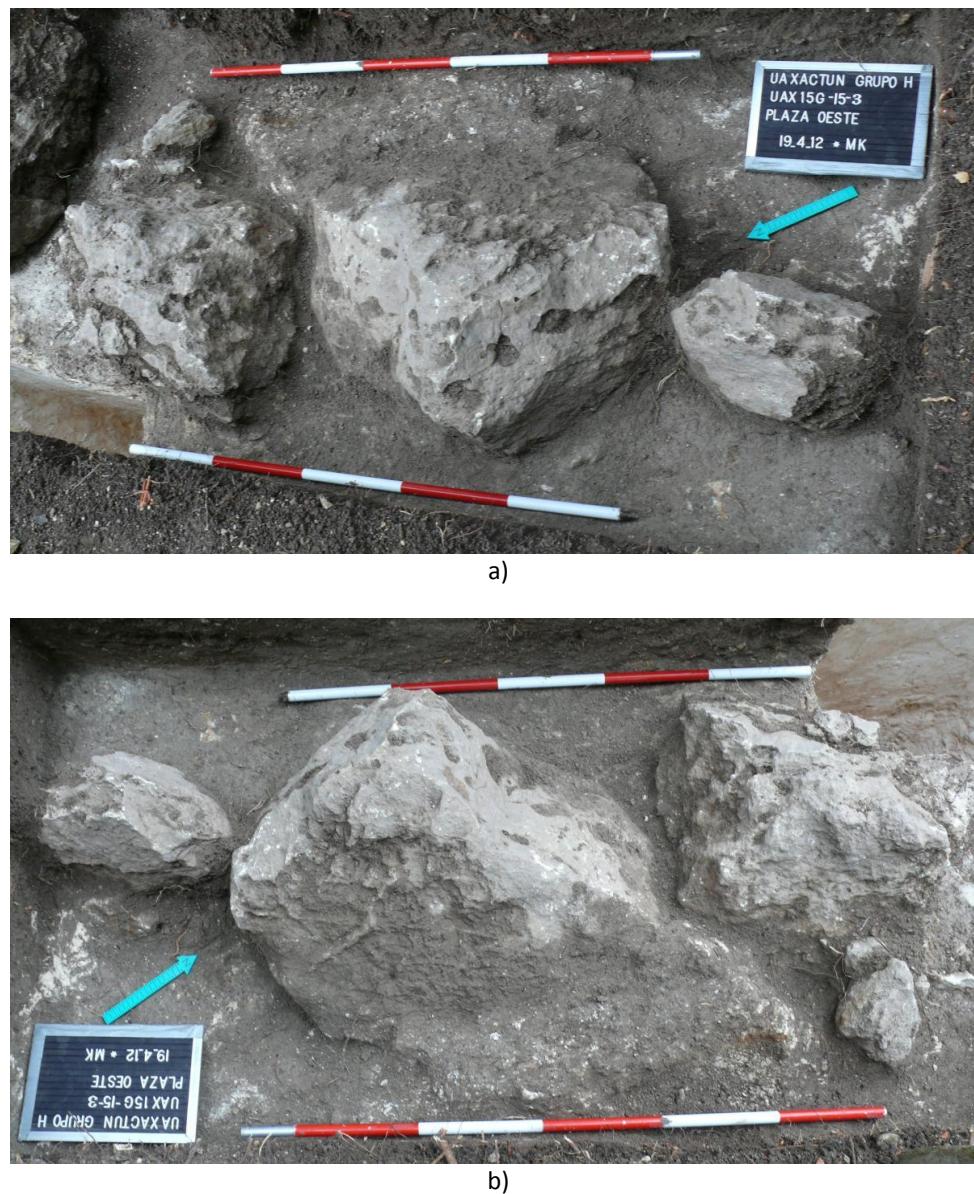
Figura IV- 17:a y b)las tres piedras o monumentos denominados H6b, c y d del frente y de atrás. (Foto por Milan Kováč).

El Monumento H6d está a una pequeña distancia al suroeste del Monumento H6c. Se trata de una piedra sin forma y se parece al Monumento H6b. Probablemente representa un fragmento de piedra más grande. No excavamos su parte inferior pero su superficie está lisa.

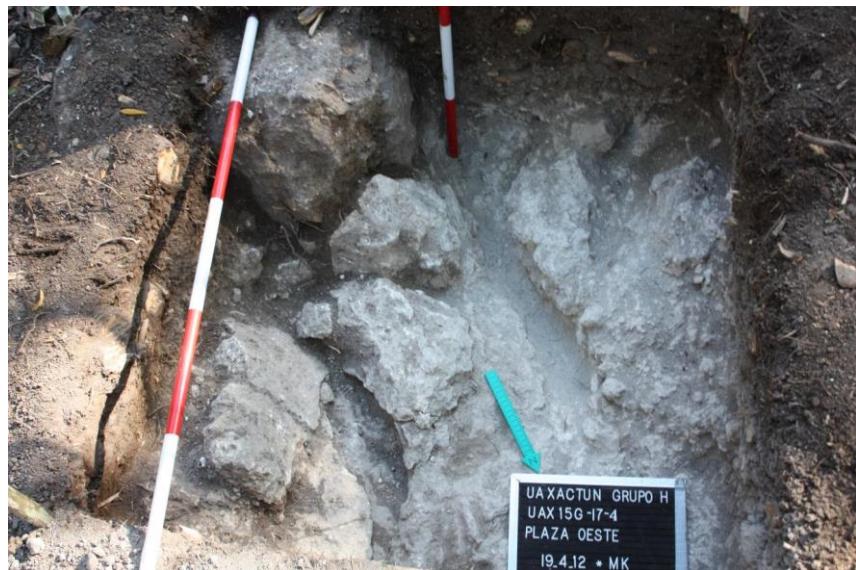
Figura IV- 19: La situación del Lote 4 de la Unidad 15G-17 con una piedra en la esquina, el piso elevado y todo el estuco de la superficie muy accidentado. (Foto por Milan Kováč).

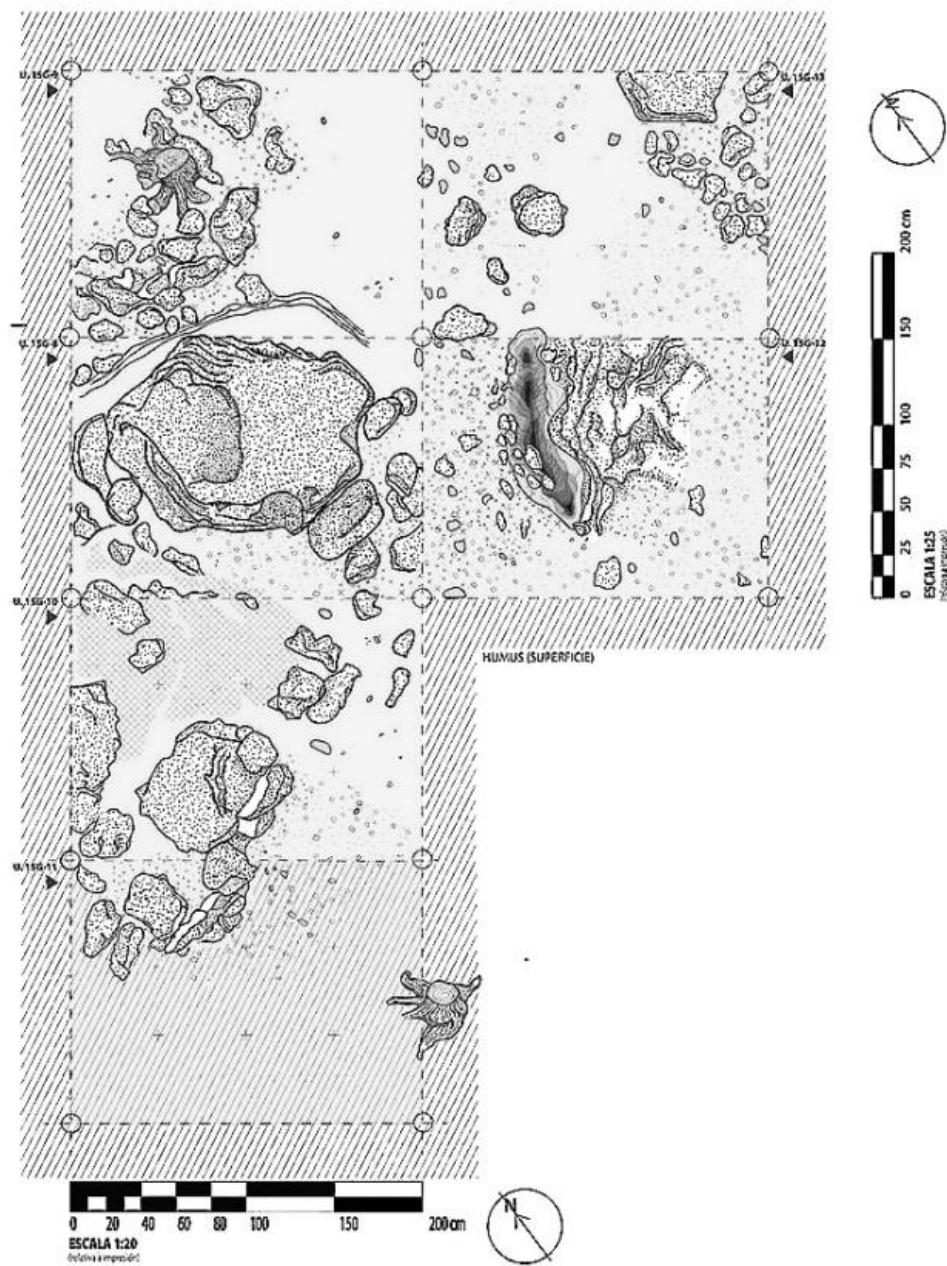
UAX 15-G-8 a 13
Grupo H Norte
Plaza Oeste
Planta
C.Pallán
Marzo 2012

Figura IV- 23: Plano general de la excavación en vista de planta que muestra en detalle las Unidades de Excavación 15G-8 a 15G-13. Proyecto Arqueológico Uaxactun-SAHI 2012. Dibujos técnicos elaborados por Carlos Pallán. Proyecto Arqueológico Uaxactun-SAHI 2012.

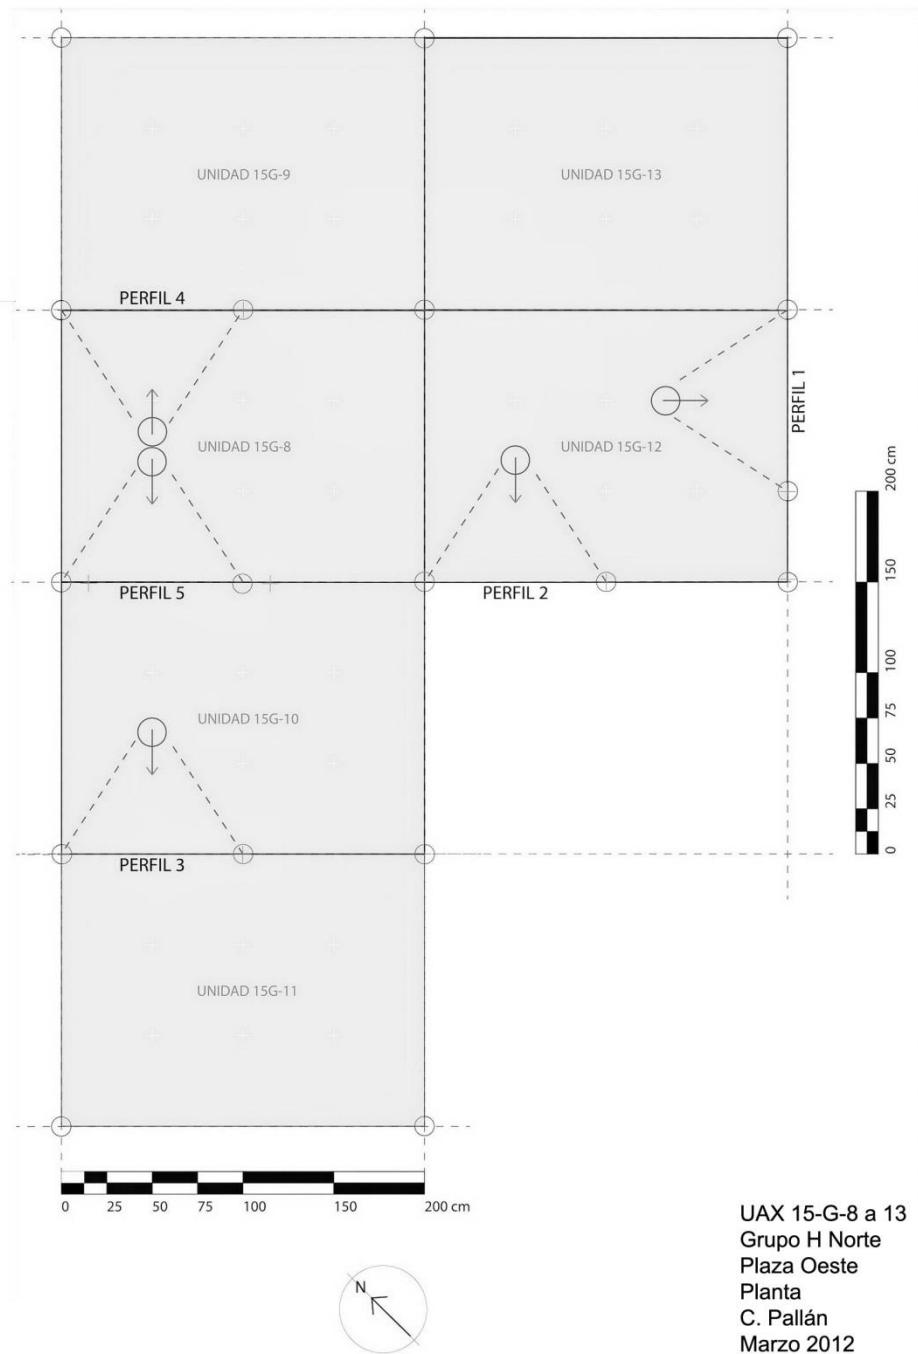
Figura IV- 24: Vista esquemática ubicación perfiles estratigráficos en relación con unidades de excavación 15G-8, 9, 10, 11 y 12.
Dibujo técnico elaborado por Carlos Pallán. Proyecto Arqueológico Uaxactún-SAHI 2012.

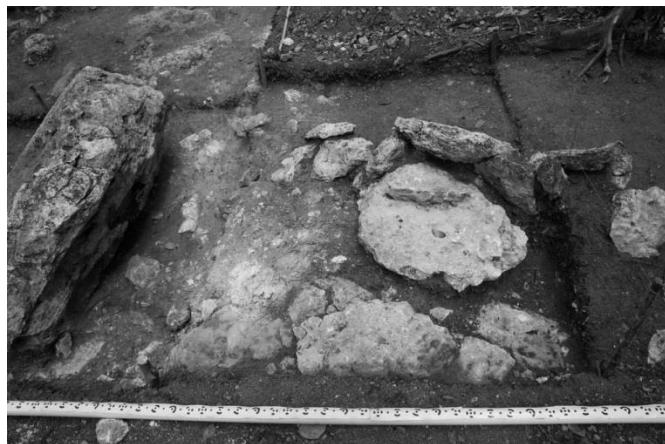
Figura IV- 40: Unidad 15G-10. Detalle de rasgos cuya ubicación se ilustra en vista de planta en la figura anterior. Resultado tras excavar las lajas salientes de superficie. El tercio izquierdo muestra el Piso A (Rasgo A). Obsérvese el canto semi-redondeado del Bloque 2 (Rasgo B), así como la serie de lajas con cantos semi-verticales (Rasgos D y E). Todas las fotografías de registro por Carlos Pallán. Proyecto Arqueológico Uaxactun-SAHI 2012.

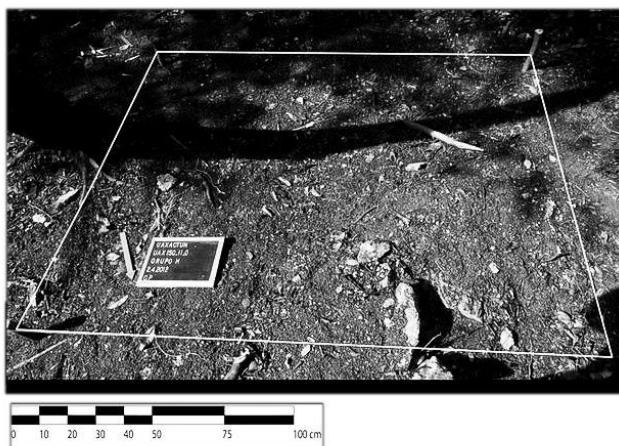
Figura IV- 41: Dos momentos significativos de las investigaciones en la Unidad 15G-11. a) registro testimonial de las características que presentaba el terreno previas a las excavaciones. Obsérvense las lajas salientes en superficie; b) Tras el retiro de la capa de humus pudo obtenerse una mayor comprensión de los rasgos D y E. Todas las fotografías de registro por Carlos Pallán Gayol. Proyecto Arqueológico Uaxactun-SAHI 2012.

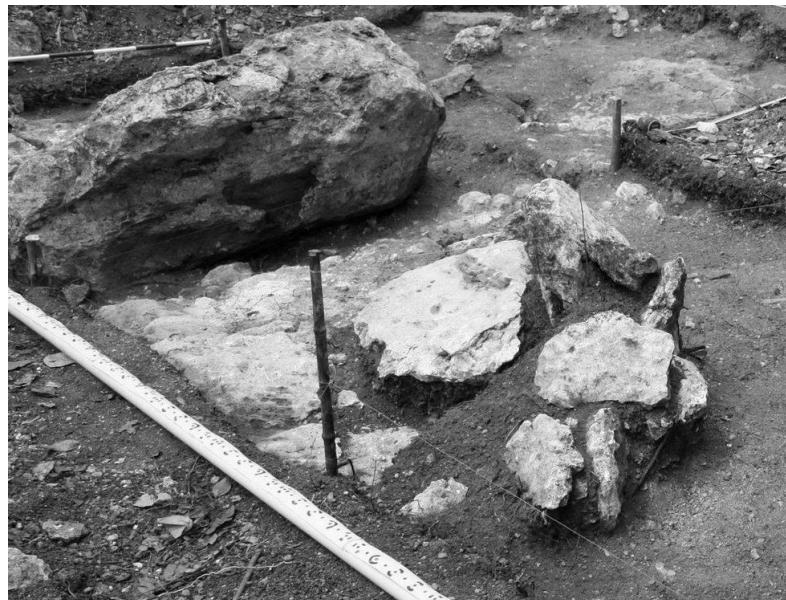
Figura IV-42: Detalle de Rasgos D y E desde la unidad contigua 15G—11. Exhiben una serie de lajas desplazadas de su posición original, formando un aparente efecto de “encajonamiento” sobre el Rasgo B. Las ubicaciones de estos rasgos son ilustradas en vista de planta en la figura anterior. Todas las fotografías de registro por Carlos Pallán. Proyecto Arqueológico Uaxactún-SAHI 2012

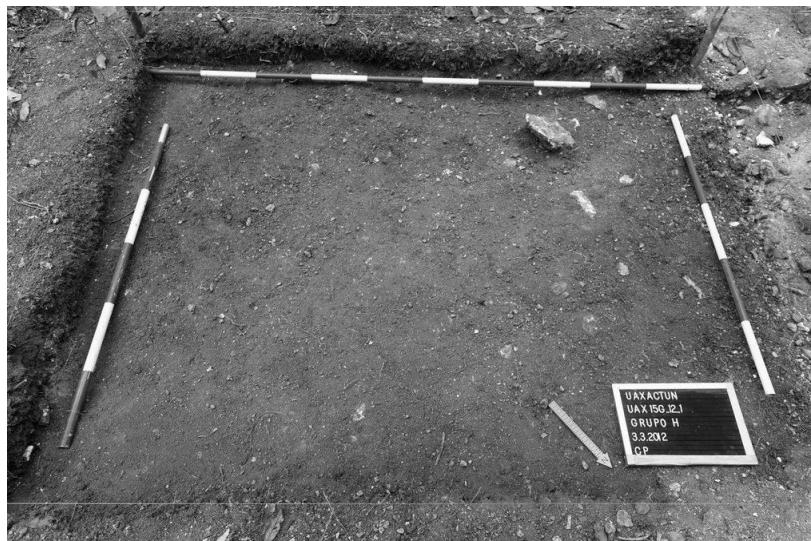
Figura IV- 44: Registro de excavación tras el retiro de la capa de humus (Lote 1) en la Unidad 15G-11. Todas las fotografías de registro por Carlos Pallán. Proyecto Arqueológico Uaxactun-SAHI 2012.

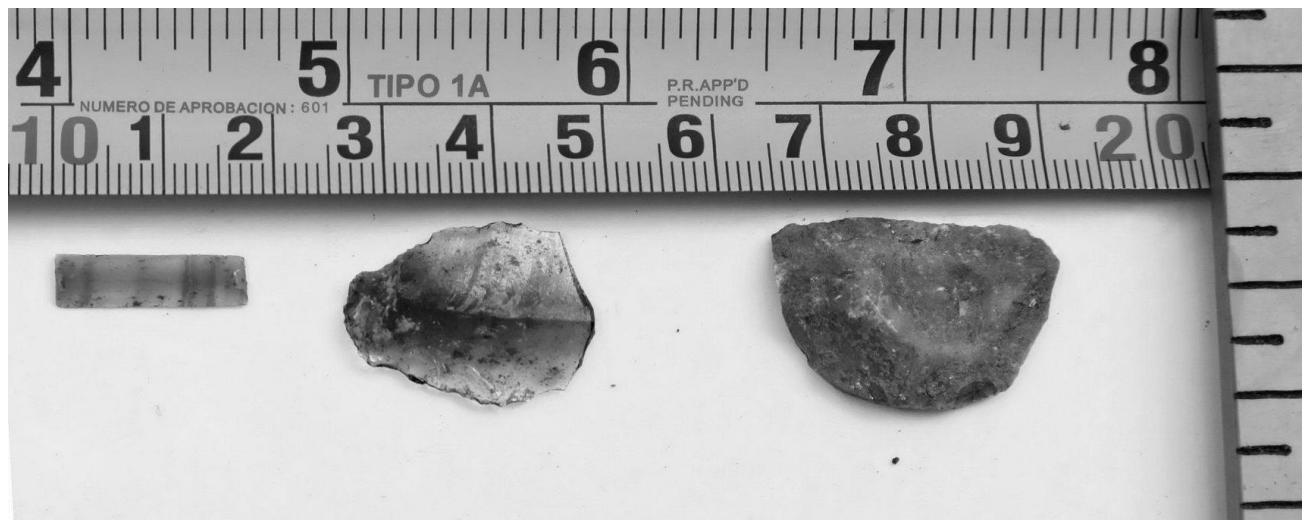
Figura IV- 45: Imagen del Rasgo A: Materiales arqueológicos (obsidiana y pedernal) detectados en la Unidad 15G-12, Lote 1. Todas las fotografías de registro por Carlos Pallán. Proyecto Arqueológico Uaxactun-SAHI 2012.

que se encontraban propició que se midiera con exactitud la posición tridimensional del Rasgo A en — respectivamente—las coordenadas x,y,z (115, 75, 10). A poca distancia de los mismos, fue encontrado un instrumento de pedernal marrón con huellas de uso (concavidad, ver Figura IV-45).

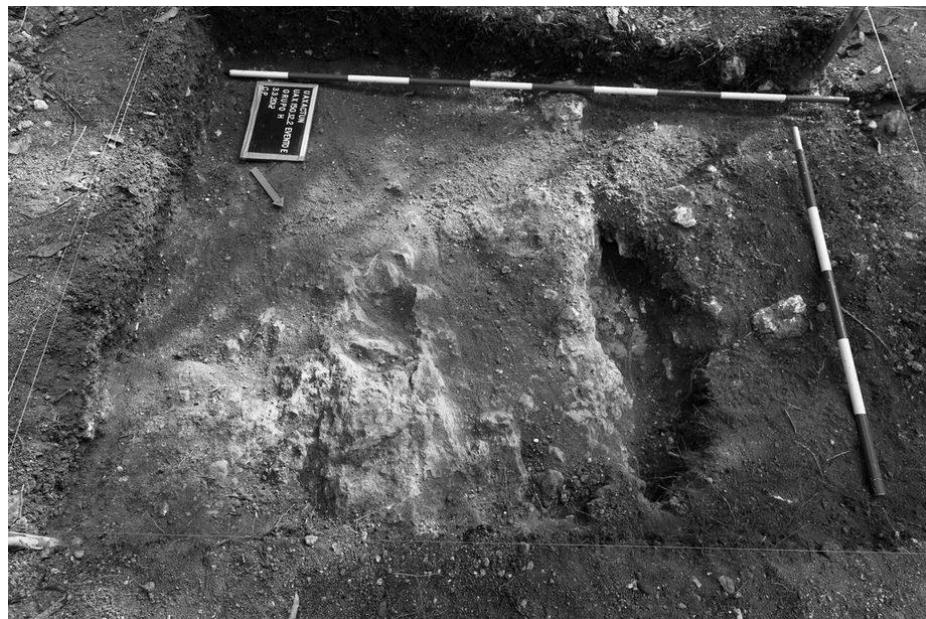
Figura IV- 50: RASGO E. Cavidad detectada en medio del relleno constructivo (Lote 2) en la Unidad 15G-12. Todas las fotografías de registro por Carlos Pallán. Proyecto Arqueológico Uaxactún-SAHI 2012.

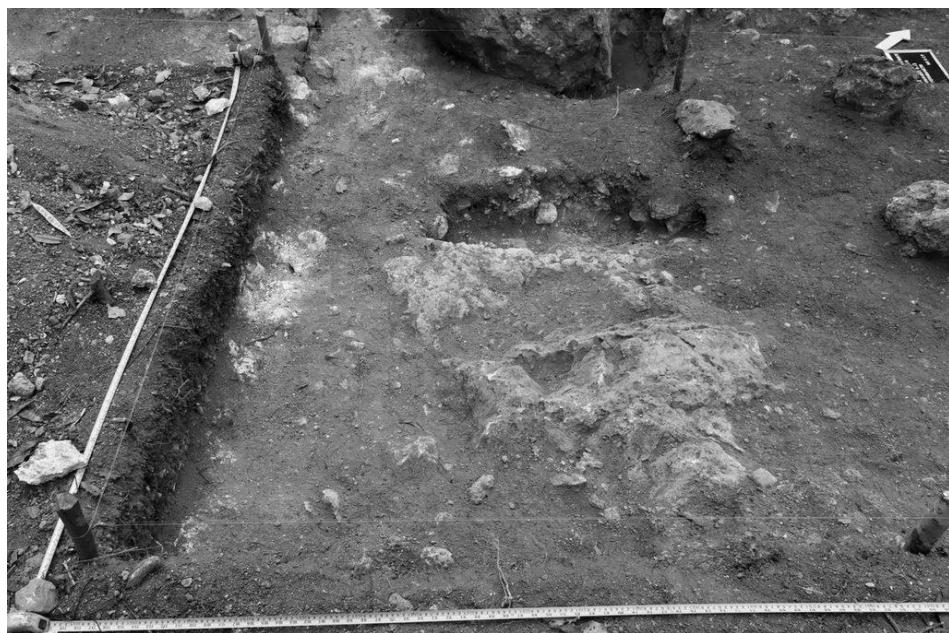
Figura IV- 51: Superficie rocosa detectada al Este de la cavidad (Rasgo E) en la mitad oriente de la Unidad 15G-12 .Todas las fotografías de registro por Carlos Pallán. Proyecto Arqueológico Uaxactún-SAHI 2012.

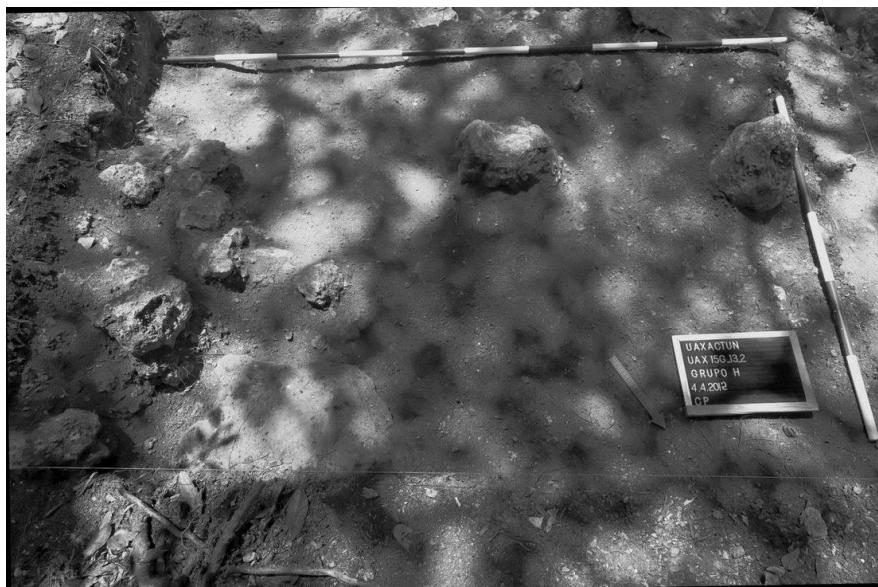
Figura IV- 52: Vista general de la Unidad 15G-12-I al momento de retirar la capa de humus superficial. La flecha indica la ubicación del RasgoC. Todas las fotografías de registro por Carlos Pallán. Proyecto Arqueológico Uaxactun-SAHI 2012.

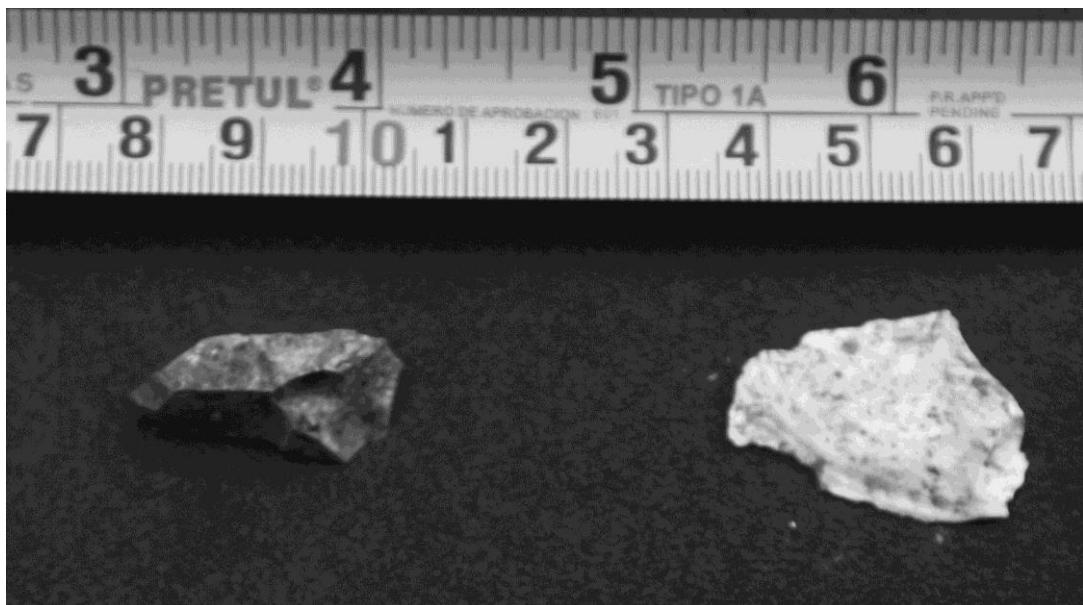
Figura IV- 53: Rasgo A. Artefactos de pedernal. Herramienta curveada de pedernal blanco. Lote 1 de la Unidad 15G-12 (15G-12-1 LÍTICA). Todas las fotografías de registro por Carlos Pallán. Proyecto Arqueológico Uaxactún-SAHI 2012.

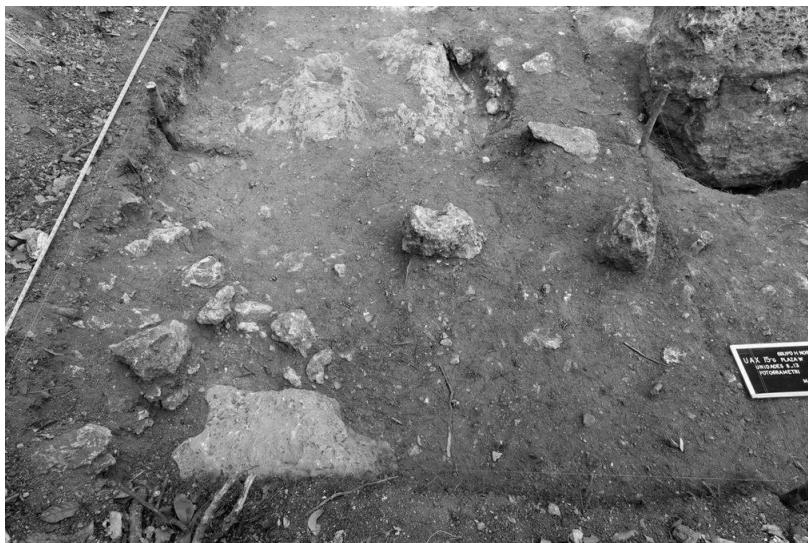
Figura IV- 55: Vista general de la Unidad 15G-12 hasta el punto en que fue excavada (comienzo del Lote 2). La flecha indica la ubicación del Rasgo C. Todas las fotografías de registro por Carlos Pallán. Proyecto Arqueológico Uaxactún-SAHI 2012.

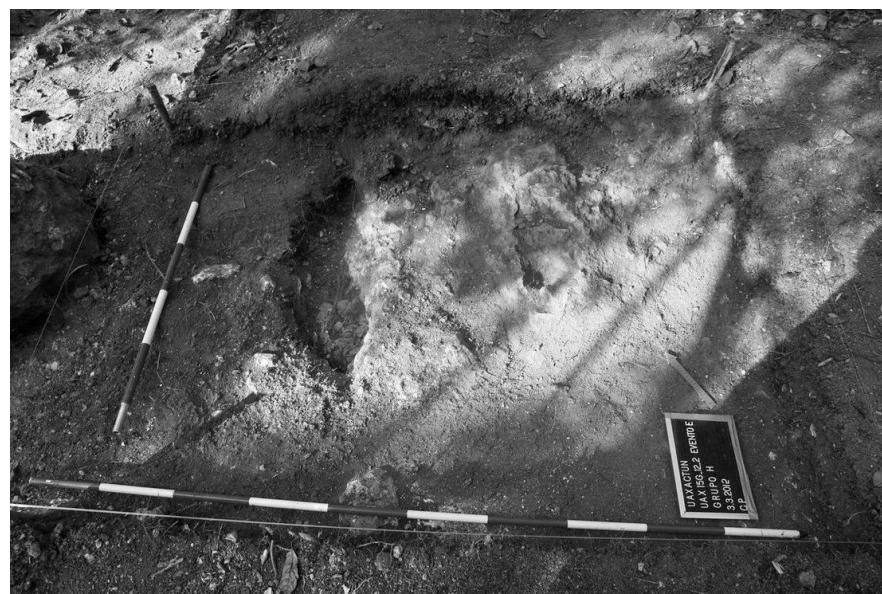
Figura IV- 59: Imagen fotográfica de la Unidad 15G-12 donde se resalta el Rasgo E. Fotografía de registro excavación por C. Pallán Gayol.

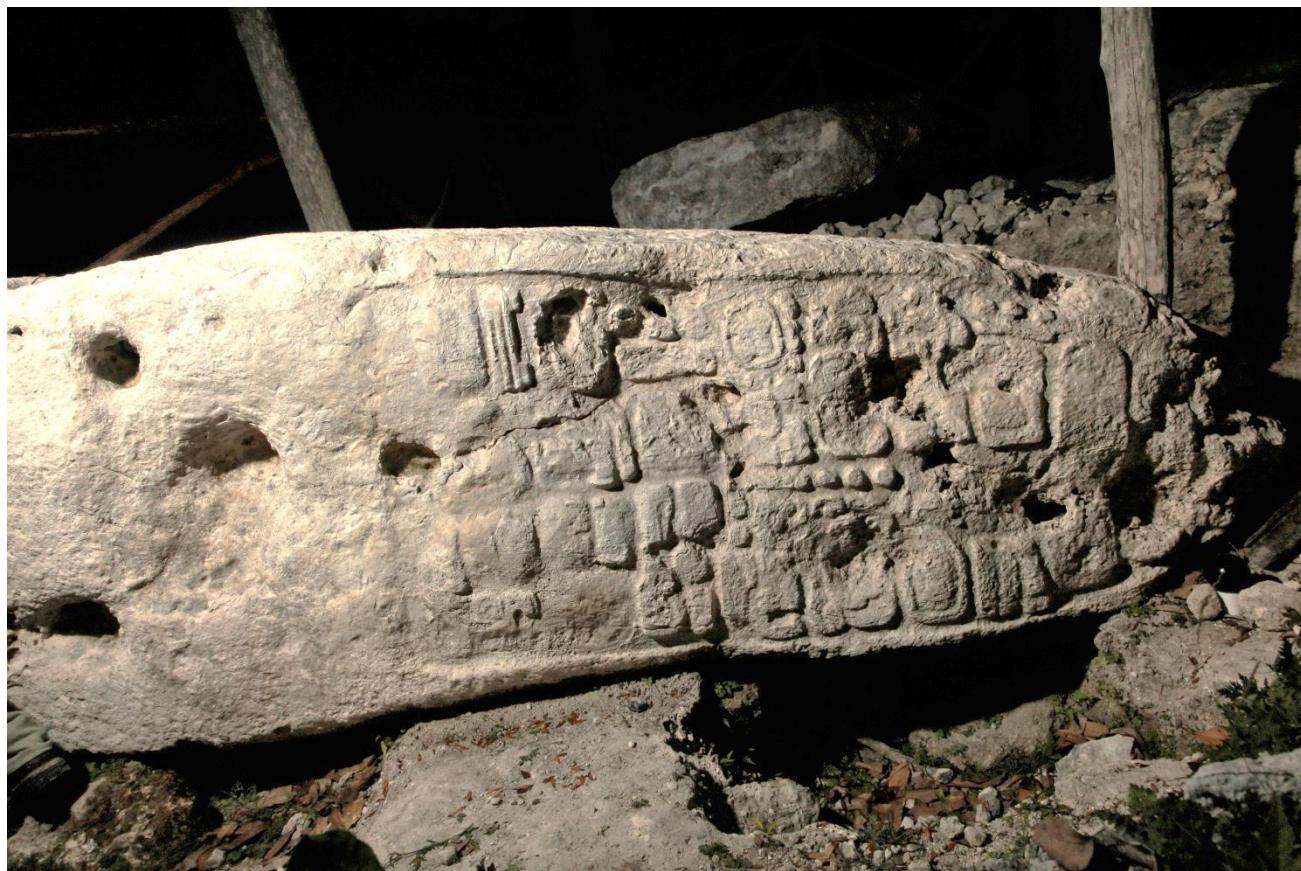
Figura V- 19: Vista de la parte posterior de la Estela 18 de Uaxactun en el Grupo E. Imagen para procesamiento RTI por Carlos Pallán, 2012. Proyecto Arqueológico Uaxactun-SAHI 2012.

Cabe aclarar que el frente de la Estela 18 fue también documentado, aunque en forma de fotografías nocturnas con luz rasante, según consta en la Fig. 5.52.
