NUEVAS EXCAVACIONES EN UAXACTUN IV.

TEMPORADA 2012

TEMPORADA DE CAMPO 2012

BASADO DEL INFORME ENTREGADO AL INSTITUTO DE ANTROPOLOGÍA E HISTORIA DE GUATEMALA

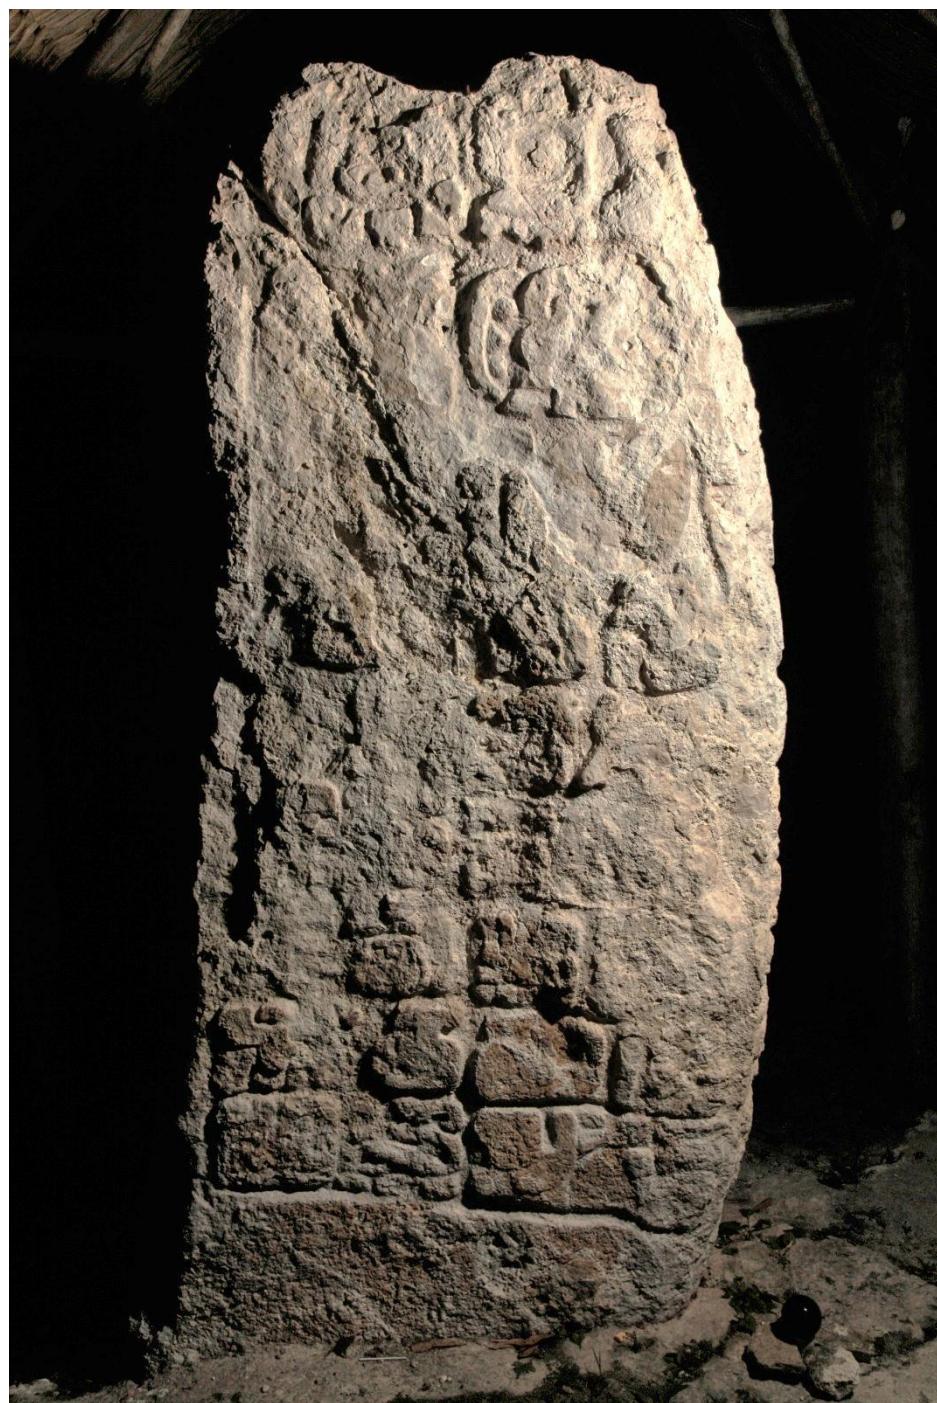
Estela 20 de Uaxactun, reverso (imagen RTI)

Figura V-20: Reverso de la Estela 20 de Uaxactun. Imagen para procesamiento RTI por Carlos Pallán, 2012. Proyecto Arqueológico Uaxactun-SAHI 2012.

Al igual que la cronología elaborada por la Institución Carnegie (Smith 1950: 68), Valdés y Fahsen (1995: 212) atribuyen a este monumento una fecha de 495 d.C., a la vez que lo relacionan con el gobernante del Entierro A-22.

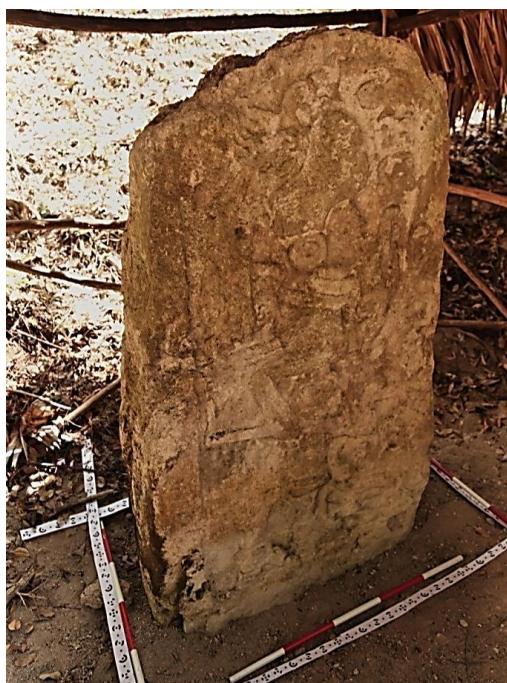
Figura V- 25: Vista frontal de la Estela 45 de Uaxactún. Imagen base para procesamiento mediante fotogrametría 3D por Carlos Pallán, 2012. Proyecto Arqueológico Uaxactún-SAHI 2012.

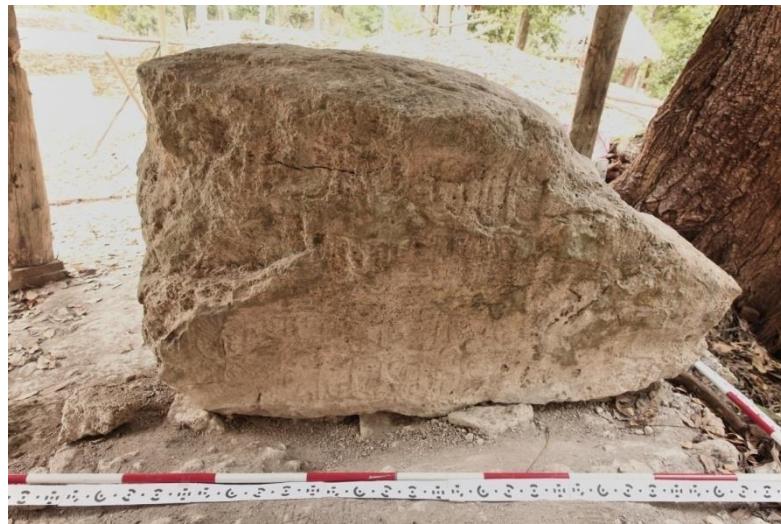
Estela 4 de Uaxactún, perspectiva 3/4

La captura de imágenes tridimensionales de la Estela 4 de Uaxactún se llevó a cabo el 11 de marzo de 2012 y estuvieron a cargo del proceso la Dra. Tatiana Podolinska y el Mtro. C. Pallán. Según se ha mencionado previamente, Valdés y Fahsen (1995: 207) atribuyen a la Estela 4 el mismo fechamiento que a la Estela 5 hacia 396. Este monumento contiene datos históricos muy importantes para la comprensión del periodo Clásico temprano en Uaxactún.

Figura V- 26: Vista frontal (perspectiva ¾) de la Estela 4 de Uaxactún. Imagen base para procesamiento mediante fotogrametría 3D por Carlos Pallán, 2012. Proyecto Arqueológico Uaxactún-SAHI 2012.

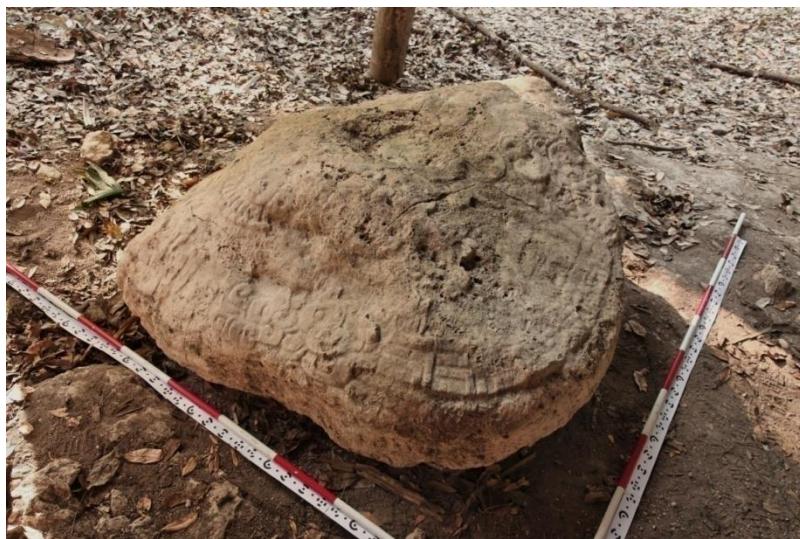
Altar 1 de Uaxactún, perspectiva 3/4

La documentación tridimensional mediante fotogrametría del Altar 1 se llevó a cabo el 11 de abril de 2012 por la noche. El proceso estuvo a cargo de la Dra. Tatiana Podolinska y, en su parte técnica, por Carlos Pallán. La compleja volumetría de esta pieza la tornó en un candidato idóneo para ser documentado tridimensionalmente. El modelo 3D resultante revelará la complejidad plasmada en la iconografía de la pieza. Un nuevo estudio de la iconografía y el simbolismo de esta pieza está contemplado para ser entregado en 2013.

Figura V- 27: Vista frontal (perspectiva ¾) del Altar 1 de Uaxactún. Imagen base para procesamiento mediante fotogrametría 3D por Carlos Pallán, 2012. Proyecto Arqueológico Uaxactún-SAHI 2012.

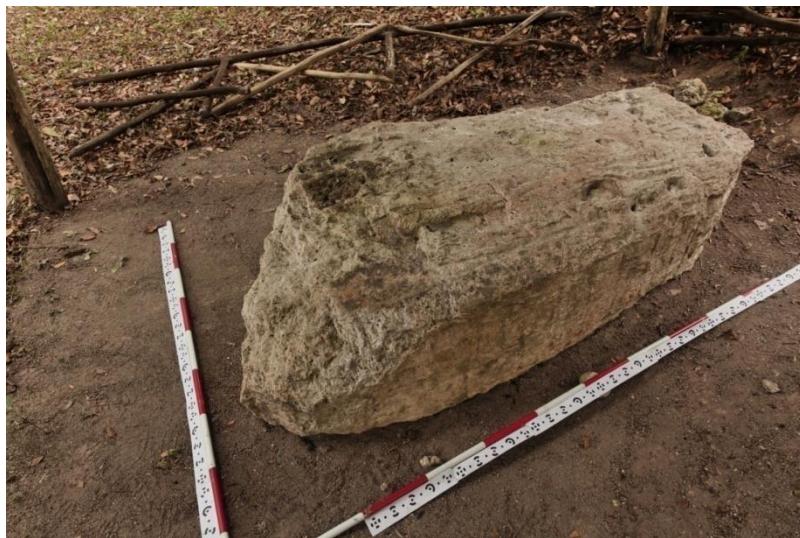
Estela 2 de Uaxactún, perspectiva 3/4

La Estela 2 fue documentada tridimensionalmente el 12 de abril de 2012 y estuvieron a cargo de esta suboperación la Dra. Tatiana Podolinska y el Mtro. Carlos Pallán.

Figura V- 28: Vista frontal (perspectiva ¾) de la Estela 2 de Uaxactún. Imagen base para procesamiento mediante fotogrametría 3D por Carlos Pallán, 2012. Proyecto Arqueológico Uaxactún-SAHI 2012.

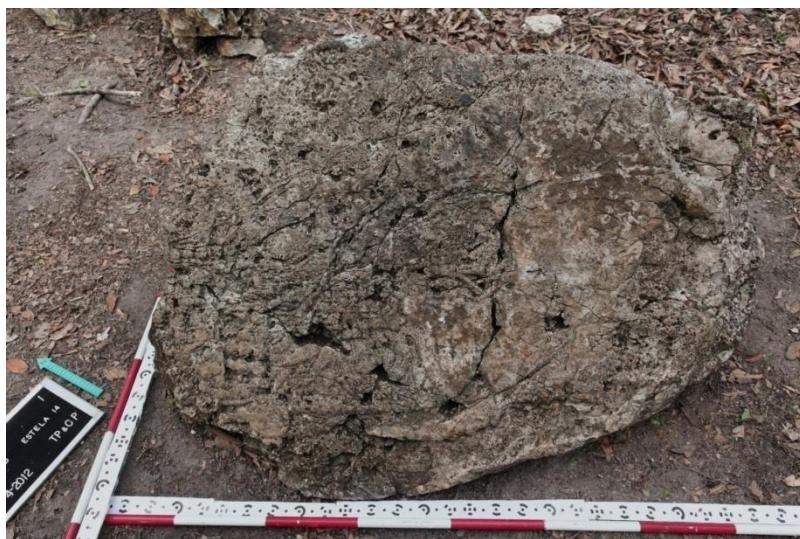
Estela 14 de Uaxactún, Fragmento A perspectiva ¾

La primera de múltiples imágenes tridimensionales de la Estela 14 (Fragmento A) fue tomada el 14 de abril en una colaboración entre la Dra. T. Podolinska y C. Pallán. El objetivo en este caso es el de contar con todos los fragmentos que conforman la Estela 14 en forma tridimensional, con el fin de poderlos reintegrar, restituyendo así al monumento parte de su integridad perdida. Se espera que este proceso permita por primera vez obtener una comprensión más cabal de sus características textuales e iconográficas.

Figura V- 29: Vista en perspectiva ¾ de la Estela 14 de Uaxactún, Fragmento A. Imagen base para procesamiento mediante fotogrametría 3D por Carlos Pallán, 2012. Proyecto Arqueológico Uaxactún-SAHI 2012.

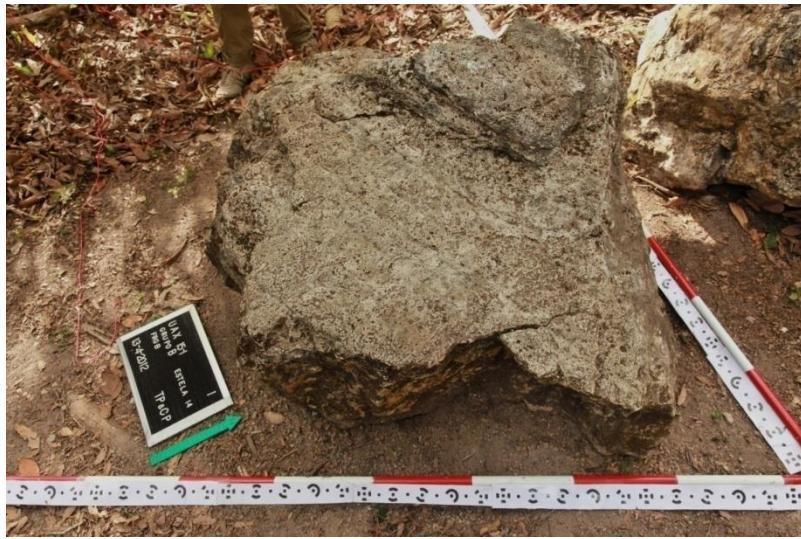
Estela 14 de Uaxactún, Fragmento B perspectiva 3/4

La segunda de las múltiples imágenes tridimensionales que corresponden a la Estela 14 (Fragmento B en este caso) fue tomada el 14 de abril en una colaboración entre la Dra. T. Podolinska y C. Pallán. El objetivo en este caso es el de contar con todos los fragmentos que conforman la Estela 14 en forma tridimensional, con el fin de poderlos reintegrar, restituyendo así al monumento parte de su integridad perdida. Se espera que este proceso permita por primera vez obtener una comprensión más cabal de sus características textuales e iconográficas.

Figura V- 30: Vista en perspectiva ¾ de la Estela 14 de Uaxactún, Fragmento B. Imagen base para procesamiento mediante fotogrametría 3D por Carlos Pallán, 2012. Proyecto Arqueológico SAHI-Uaxactún 2012.

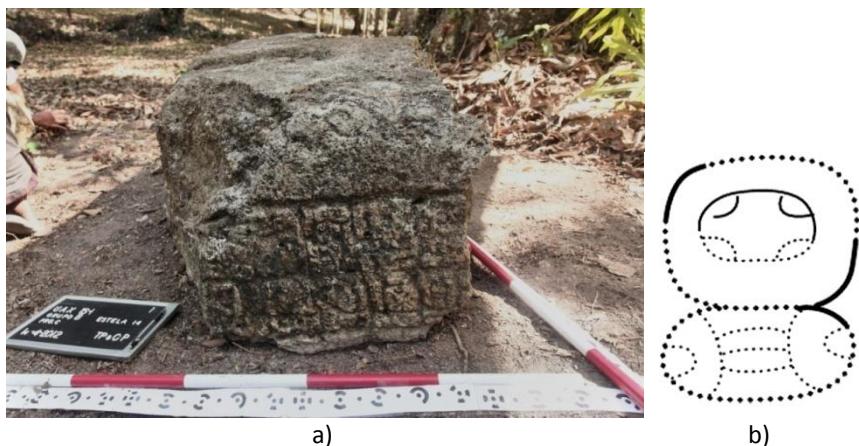
Estela 14 de Uaxactún, Fragmento C, (c/ topónimo de “K’anko”) perspectiva ¾

La documentación tridimensional del Fragmento C de la Estela 14 se llevó a cabo el 14 de abril de 2012, y estuvieron a cargo de la misma la Dra. T. Podolinska y el Mtro. C. Pallán. Como se ha mencionado, este fragmento reviste un interés especial para el proyecto Uaxactún, toda vez que en él fue identificado anteriormente por Stephen Houston (Houston y Nelson 2006) el importante topónimo de K’anko, como el probable nombre antiguo de Uaxactún. Cabe señalar que este mismo topónimo aparece bajo la variante del título topográfico **K’AN-AJAW** en otros monumentos, lo cual sustenta el argumento de Houston.

Figura V-31: a) Vista en perspectiva ¾ de la Estela 14 de Uaxactún, Fragmento C, con topónimo de K'AN-ko. Imagen base para procesamiento mediante fotogrametría 3D por Carlos Pallán, 2012. Proyecto Arqueológico SAHI-Uaxactún 2012; b) Toponímico de K'AN-ko en Estela 14 de Uaxactún. Dibujo de Carlos Pallán en Pallán y Meléndez (2010).

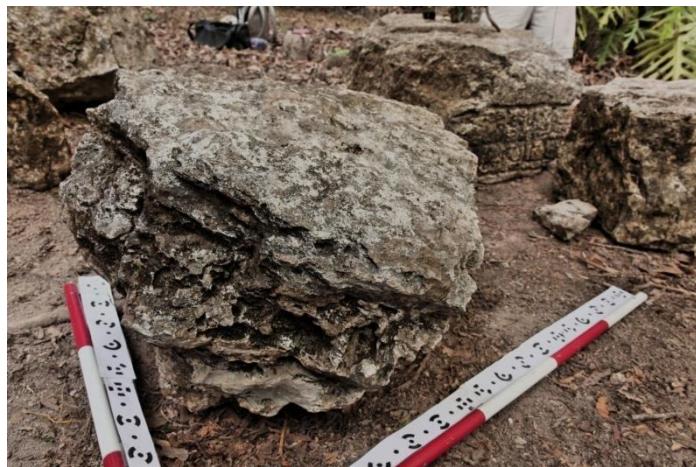
Estela 14 de Uaxactún, Fragmento D, perspectiva ¾ para generar imagen 3D

El fragmento D de la estela 14 de Uaxactún fue documentado también el 14 de abril de 2012, en una colaboración entre la Dra. T. Podolinska y el Mtro. Carlos Pallán. Como se ha expresado previamente, el objetivo en este caso es el de contar con todos los fragmentos que conforman la Estela 14 en forma tridimensional, con el fin de poderlos reintegrar, restituyendo así al monumento parte de su integridad perdida. Se espera que este proceso permita por primera vez obtener una comprensión más cabal de sus características textuales e iconográficas.

Figura V-32: Vista en perspectiva ¾ de la Estela 14 de Uaxactún, Fragmento D. Imagen base para procesamiento mediante fotogrametría 3D por Carlos Pallán, 2012. Proyecto Arqueológico Uaxactún-SAHI 2012.

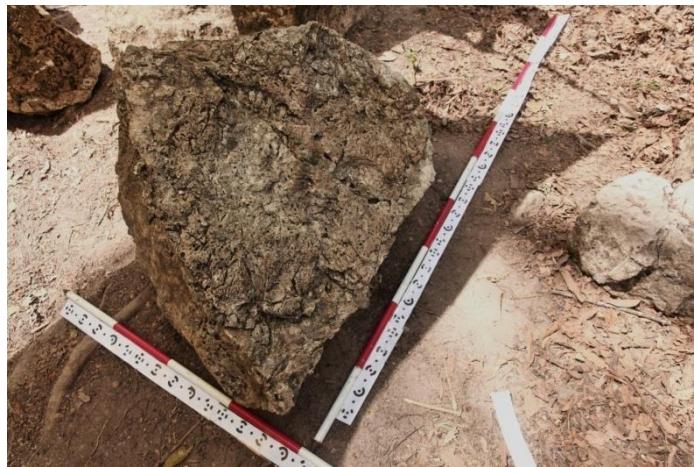
Estela 14 de Uaxactún, Fragmento G (c/fecha), perspectiva ¾ para generar imagen 3D

Figura V- 33: Vista en perspectiva ¾ de la Estela 14 de Uaxactún, Fragmento G (c/fecha). Imagen base para procesamiento mediante fotogrametría 3D por Carlos Pallán, 2012. Proyecto Arqueológico Uaxactún-SAHI 2012.

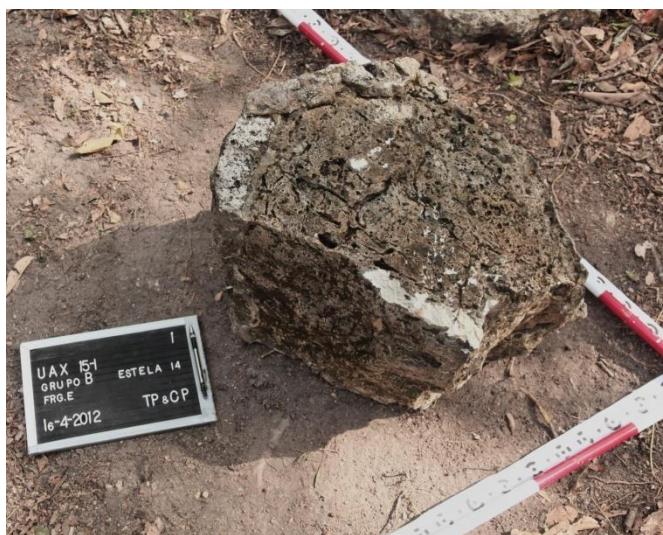
Estela 14 de Uaxactún, Fragmento E, perspectiva ¾ para generar imagen 3D

El Fragmento E de la Estela 14 fue documentado el 16 de abril de 2012 y estuvieron a cargo T. Podolinska y C. Pallán. Como se ha expresado previamente, el objetivo en este caso es el de contar con todos los fragmentos que conforman la Estela 14 en forma tridimensional, con el fin de poderlos reintegrar, restituyendo así al monumento parte de su integridad perdida. Se espera que este proceso permita por primera vez obtener una comprensión más cabal de sus características textuales e iconográficas.

Figura V- 34: Vista en perspectiva ¾ de la Estela 14 de Uaxactún, Fragmento D. Imagen base para procesamiento mediante fotogrametría 3D por Carlos Pallán, 2012. Proyecto Arqueológico Uaxactún-SAHI 2012.

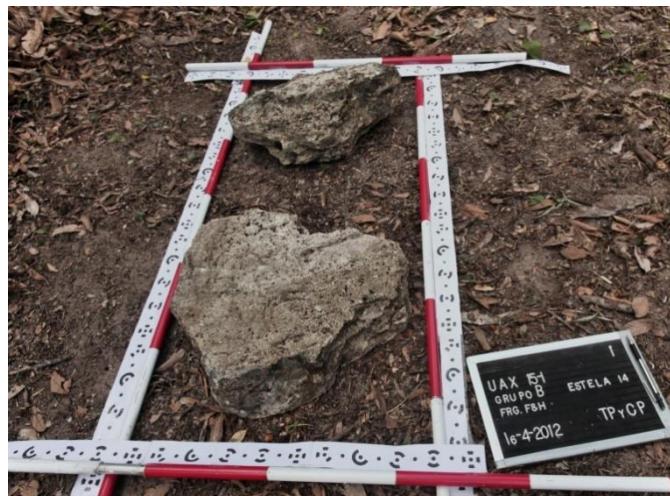
Estela 14 de Uaxactun, Fragmentos F y H juntos, perspectiva ¾ para generar imagen 3D

Los últimos dos fragmentos que corresponden a la Estela 14 de Uaxactun (Frags. F y H) fueron documentados simultáneamente el 16 de abril de 2012. Participaron en esta suboperación la Dra. Tatiana Podolinska y C. Pallán. Se espera que al contar con los modelos tridimensionales correspondientes a estos dos fragmentos, puedan ser restituidos como parte del conjunto que integra la Estela 14.

Figura V- 35: Vista en perspectiva ¾ de la Estela 14 de Uaxactun, Fragmentos F y H juntos. Imagen base para procesamiento mediante fotogrametría 3D por Carlos Pallán, 2012. Proyecto Arqueológico SAHI-Uaxactun 2012.

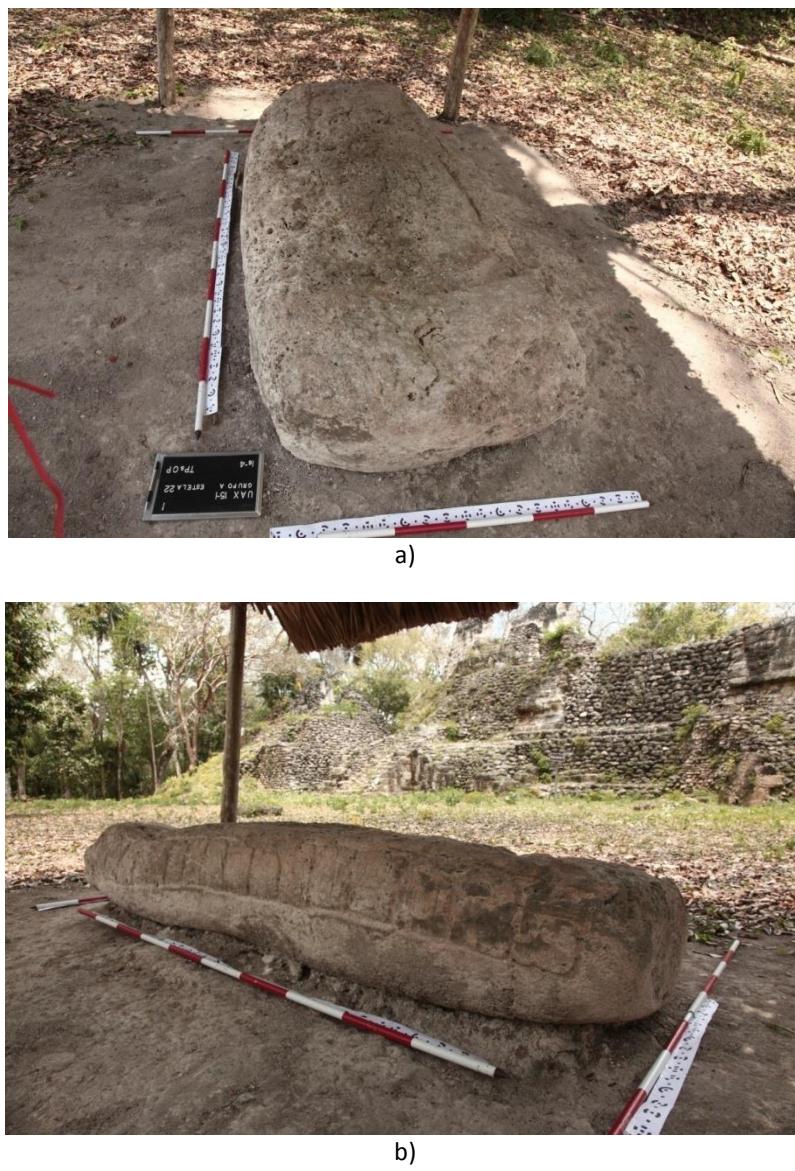
Estela 22 de Uaxactun, perspectiva ¾ para generar imagen 3D

Figura V-36: a) Vistas en perspectiva de la Estela 22 de Uaxactún, Fragmentos F y H juntos. Imagen base para procesamiento mediante fotogrametría 3D por Carlos Pallán, 2012. Proyecto Arqueológico Uaxactún-SAHI 2012; b) Vistas de costado de la Estela 22 de Uaxactún, Fragmentos F y H juntos. Imagen base para procesamiento mediante fotogrametría 3D por Carlos Pallán, 2012. Proyecto Arqueológico SAHI-Uaxactún 2012.

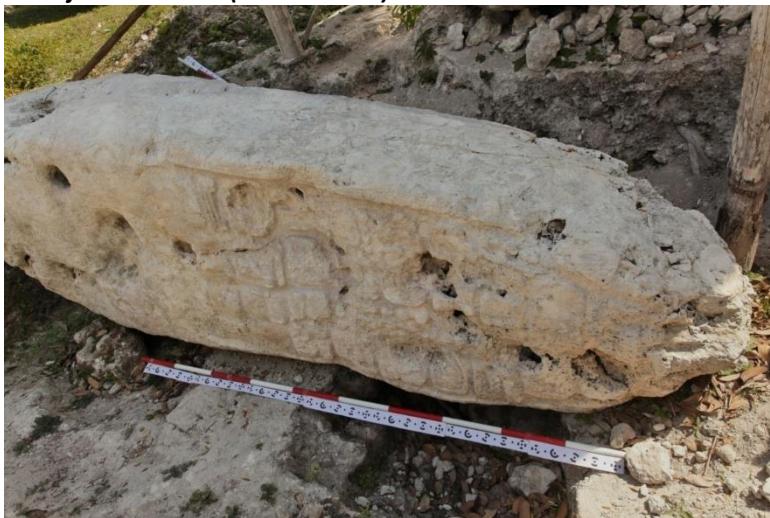
Estela 18 de Uaxactún, perspectiva ¾ para generar imagen 3D

Figura V- 37: Vista en perspectiva ¾ de la Estela 18 de Uaxactun (en Grupo E). Imagen base para procesamiento mediante fotogrametría 3D por Carlos Pallán, 2012. Proyecto Arqueológico Sahi-Uaxactun 2012.

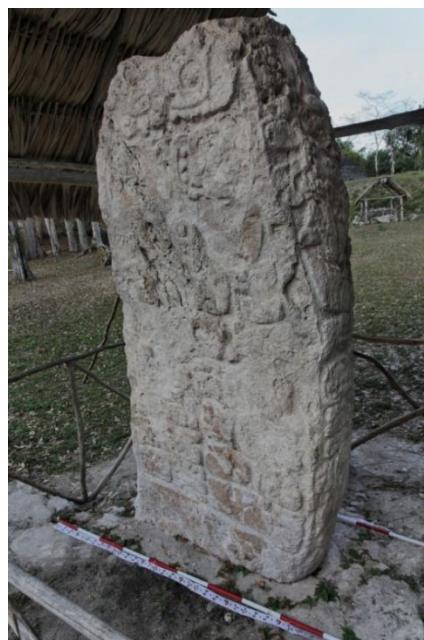
Estela 20 de Uaxactun, perspectiva ¾ para generar imagen 3D

La Estela 20 fue seleccionada para efectuar tomas tridimensionales mediante Fotogrametría 3D. El proceso se llevó a cabo el día 9 de mayo y estuvo a cargo de C. Pallán. Al igual que la cronología elaborada por la Institución Carnegie (Smith 1950: 68), Valdés y Fahsen (1995: 212) atribuyen a este monumento una fecha de 495 d.C., a la vez que lo relacionan con el gobernante del Entierro A-22.

Figura V- 38: Vista en perspectiva ¾ de la Estela 20 de Uaxactun (en Grupo E). Imagen base para procesamiento mediante fotogrametría 3D por Carlos Pallán, 2012. Proyecto Arqueológico Sahi-Uaxactun 2012.

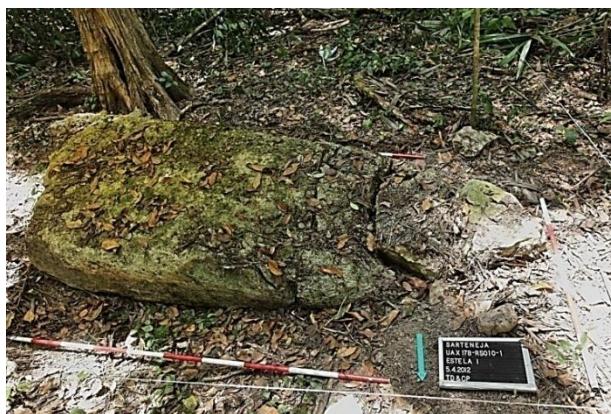
Como parte de la documentación del sitio, se planeó contar con un modelo completo 3D del monumento. Las exploraciones revelarían que éste carece de alguna superficie claramente grabada. Sin embargo, sus características formales y sus dimensiones son similares a las de otros monumentos del Petén (p.e. Tikal Estela 31), y se juzgó importante incluirle por ende en la base de datos de modelos tridimensionales que el proyecto está conformando, para fines de estudios comparativos y también con el objetivo de obtener la mayor información posible de datos básicos del sitio de Sartenejas, tales como su historia ocupacional y su momento de auge cultural, al que quizás podría corresponder la hechura de este monumento, para el cual ya se cuenta con materiales cerámicos asociados, los cuales han sido cuidadosamente recolectados y se encuentran bajo análisis actualmente.

Figura V-39: Vista en perspectiva % de la Estela 1 de Sartenejas, Petén). Imagen base para procesamiento mediante fotogrametría 3D por Carlos Pallán, 2012. Proyecto Arqueológico Sahi-Uaxactun 2012.

La prospección del sitio arqueológico denominado “Sartenejas”, así como la excavación del contexto asociado a la Estela 1 formó parte de la Suboperación del Proyecto regional 17B-RSO10-1, en el cual el Mtro. C. Pallán colaboró con Tomaš Drápela. Las tomas fotogramétricas se llevaron a cabo el día 5 de abril de 2012.

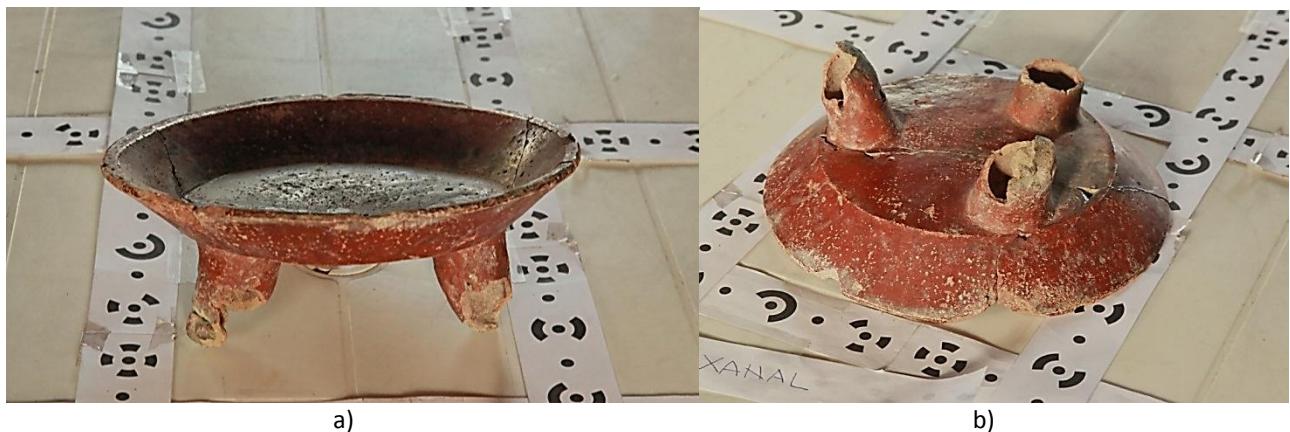
Este ejemplar de Jimbal ostenta también glifos similares a los de Tajín, Veracruz. Lo anterior concuerda con los atípicos glifos calendáricos de cartuchos cuadrados detectados en las estelas 1 y 3 de Jimbal.

Figura V- 42a y b: Dos vistas en perspectiva de la Vasija polícroma 17B_RSO19_I_Cva_3. Imagen base para procesamiento mediante fotogrametría 3D por Carlos Pallán, 2012. Proyecto Arqueológico Sahi-Uaxactún 2012.

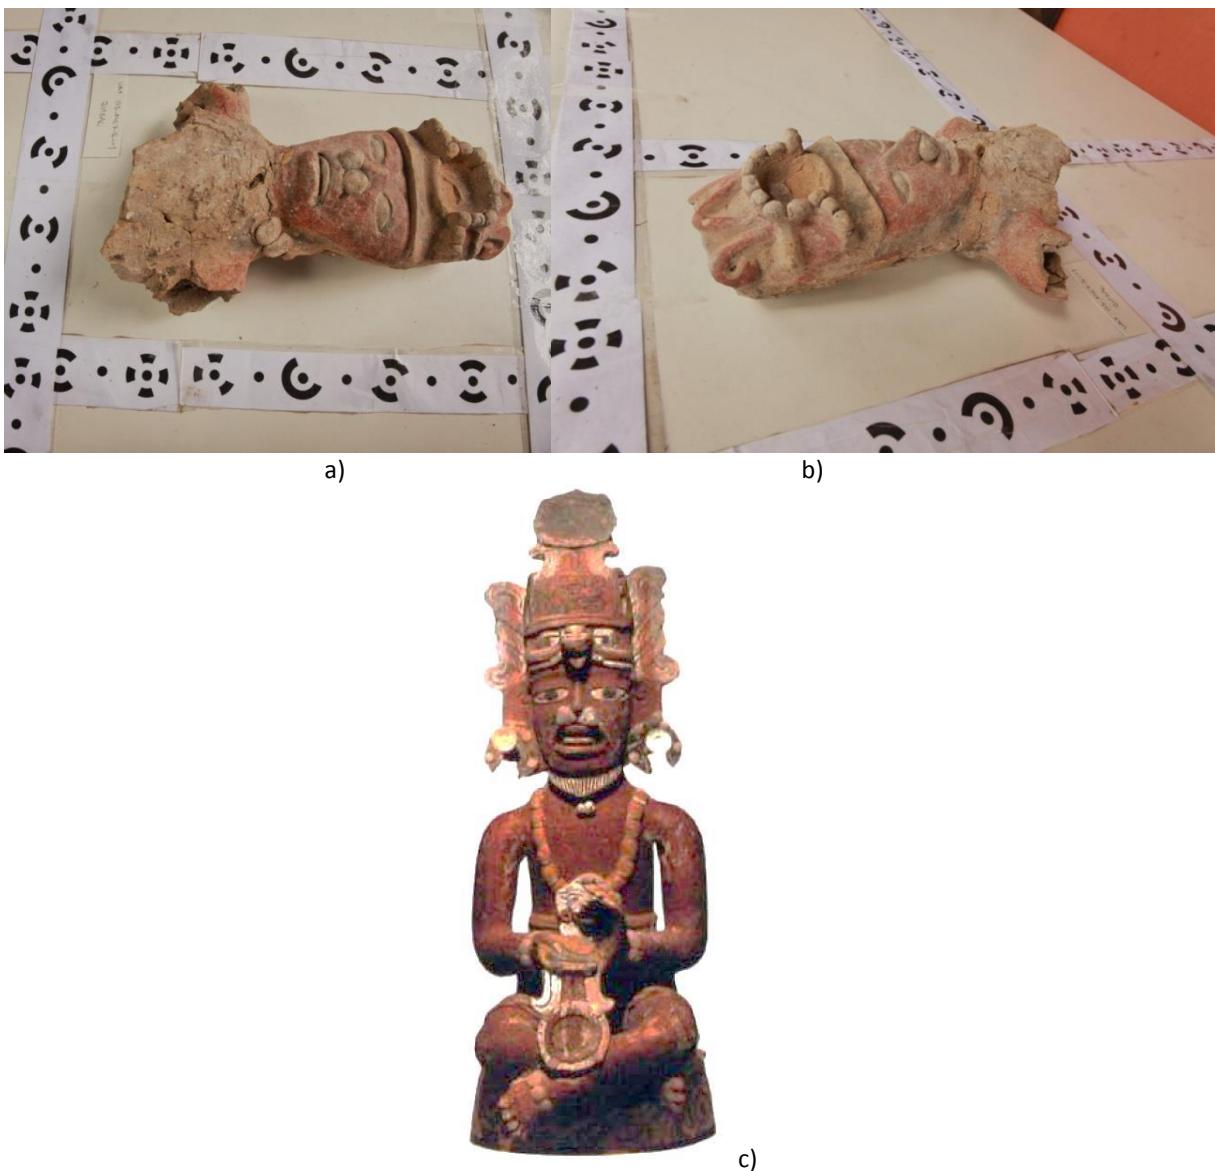
Figurilla_Moldeada_c_Pastillaje 17B_RSE8_16_x1, Jimbal, Petén.

Como parte del proyecto regional a cargo de T. Drápela, fue posible recuperar el contexto arqueológico de esta magnífica figurilla cerámica que data del Clásico Temprano, y es equiparable a un retrato de relieve completo ejecutado en cerámica del conocido gobernante de Tikal-Mutu'lChak Tok Ich'aak, el cual data del Clásico Temprano.

La documentación tridimensional de esta pieza mediante fotogrametría de rango medio fue llevada a cabo por Carlos Pallán el día 17 de mayo de 2012. En este proceso, resultaron de gran ayuda las tiras con patrones impresos para reconocimiento automático de coordenadas x y z.

Figura V-43: a y b) Dos vistas de la Figurilla_Moldeada_c_Pastillaje_17B_RSE8_16_x1Imagen base para procesamiento mediante fotogrametría 3D por Carlos Pallán, 2012. Proyecto Arqueológico Sahi-Uaxactun 2012; c) Retrato de relieve completo del gobernante Chak Tok Ich'aak de Tikal. Imagen tomada de Martin y Grube (2008: 7).

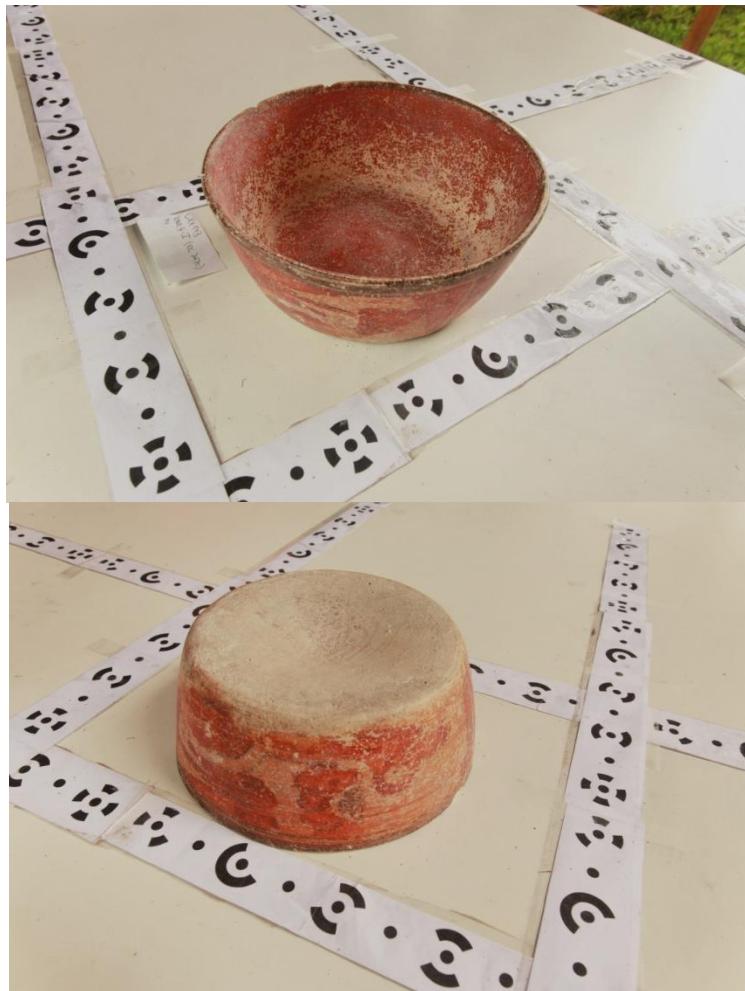
Figura V-44: Dos vistas de la Vasija_ tipo_Cuenco_ polícroma_c/decoración_aves 17B_RNE_4_I_x1_El Pato. Imagen base para procesamiento mediante fotogrametría 3D por Carlos Pallán, 2012. Proyecto Arqueológico Sahi-Uaxactún 2012.

Las tomas efectuadas permitirán contar en el corto plazo con un modelo tridimensional cuya superficie será recubierta con texturas de alta resolución, capaces de capturar la gama de matices plasmada en la decoración de la pieza.

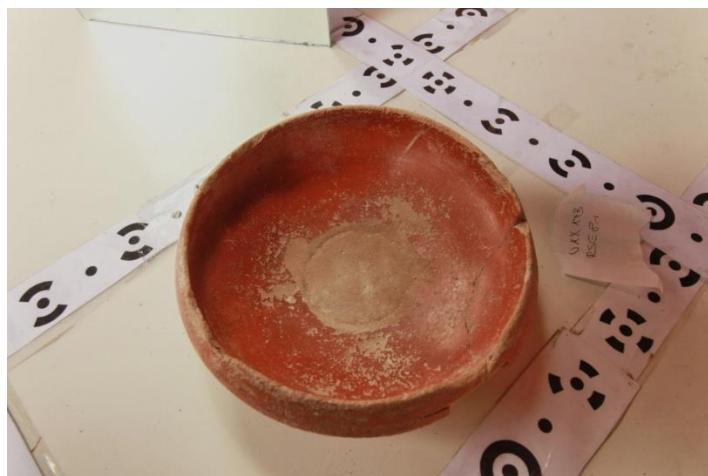
Vasija_tripode_soportes_boton_engobe_rojo_17B_RSE_8_1

Como parte del proyecto regional a cargo de T. Drápela, fue posible recuperar el contexto arqueológico de esta vasija trípode con soportes de botón. Su interior muestra un engobe rojo con visibles huellas de desgaste.

Figura V- 45: Vista de la vasija_tripode_soportes_boton_engobe_rojo_17B_RSE_8_1. Imagen base para procesamiento mediante fotogrametría 3D por Carlos Pallán, 2012. Proyecto Arqueológico Sahi-Uaxactun 2012.

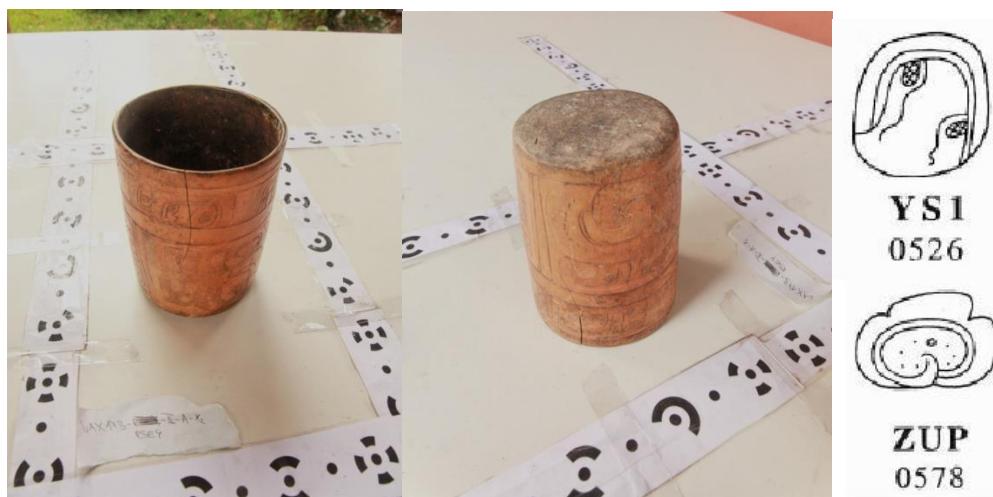
Vaso crema inciso c/ pseudoglifos de Kab'an_17B_II_A_x2_RSE4

Por su parte, el motivo iconográfico principal corresponde a la representación de una corriente de agua, similar a la plasmada en el signo ZUP (T578) (cf. catálogo de Macri y Looper 2003: 370, 372).

Figura V- 46: a) y b) Dos vistas del vaso crema inciso c/ pseudoglifos de Kab'an_17B_II_A_x2_RSE4 vasija_tripode_soportes_boton_engobe_rojo_17B_RSE_8_1. Imagen base para procesamiento mediante fotogrametría 3D por Carlos Pallán (2012). Proyecto Arqueológico Sahi-Uaxactun 2012; c) Glifo de Kab'an (KAB') YS1 Catálogo de Macri y Looper (2003: 370) y Glifo de corriente de agua ZUP Catálogo de Macri y Looper (2003: 372).

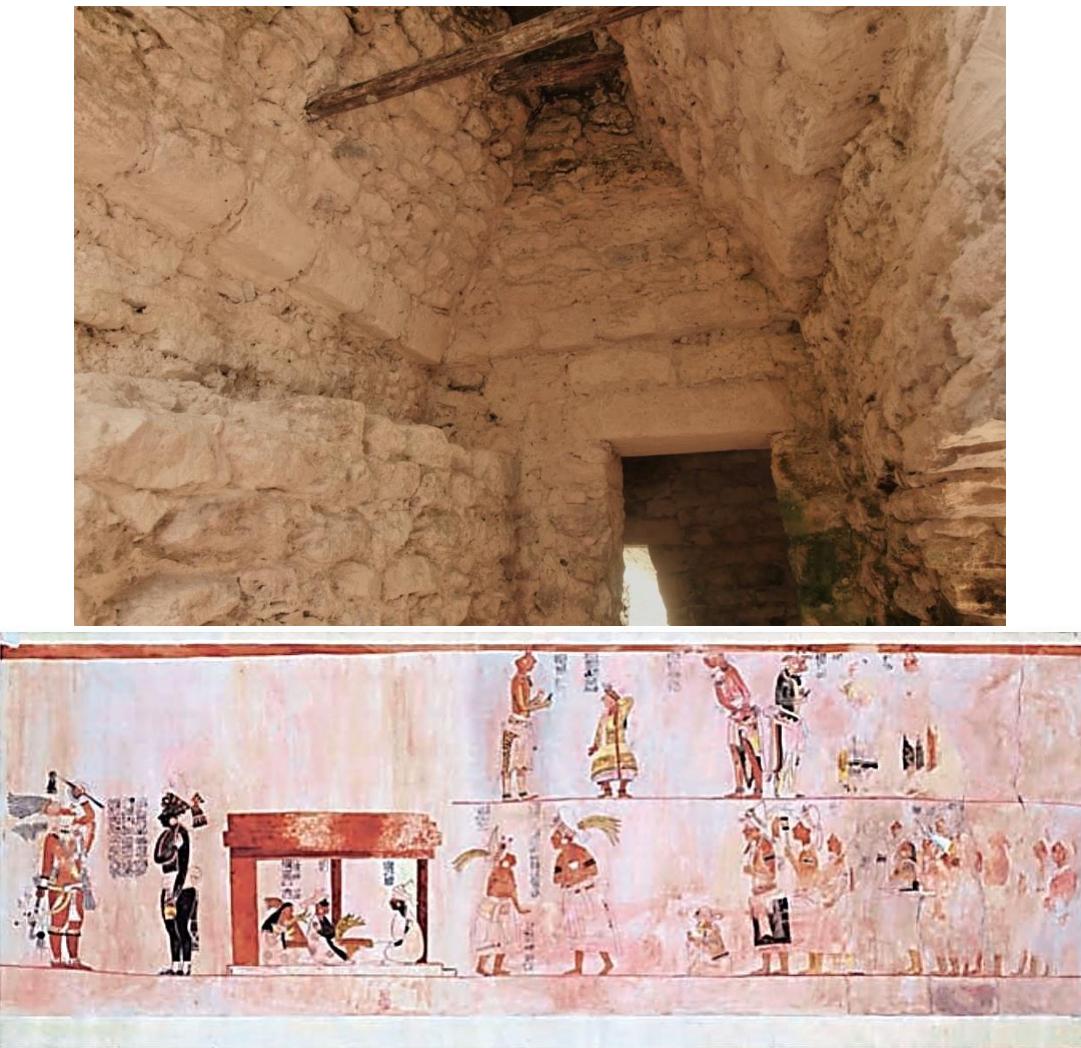
Figura V-47: Vista de crujía abovedada de la Estructura BXIII .Imagen base para procesamiento mediante fotogrametría 3D por Carlos Pallán, 2012. Proyecto Arqueológico Sahi-Uaxactun 2012. Derecha: Pintura mural de Estr. B-XIII, Dibujo de reconstrucción de Antonio tejeda. Peabody Museum of Archaeology and Ethnology.

La Estructura B-XIII fue seleccionada en primera instancia por la necesidad de recuperar toda la información posible sobre el contexto en torno a la Pintura Mural que alguna vez decoró su muro posterior de acceso (ver recuadro). La documentación de los interiores de la Estructura B-XIII se llevó a cabo el 23 de marzo de 2012 y estuvo a cargo de C. Pallán, quien contó para este fin con la valiosa colaboración de Alice Desprat.

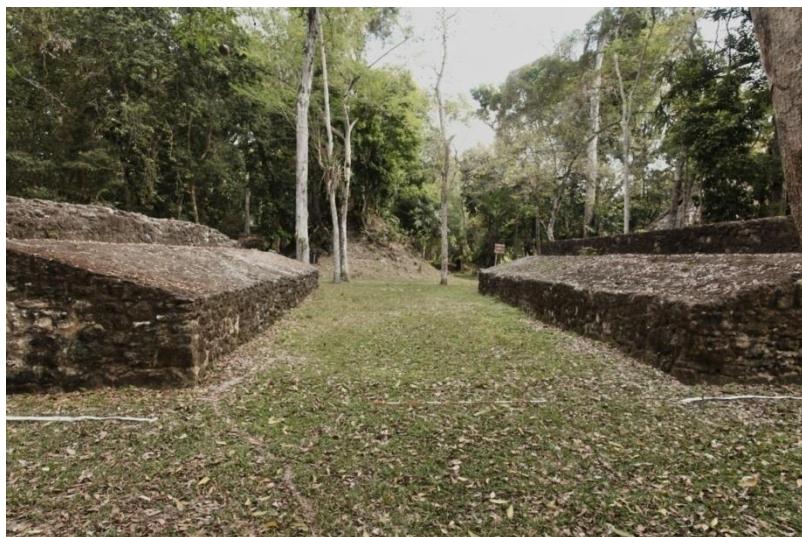
Figura V-48: Vista del Juego de Pelota del Grupo B. Imagen base para procesamiento mediante fotogrametría 3D por Carlos Pallán, 2012. Proyecto Arqueológico Sahi-Uaxactún 2012.

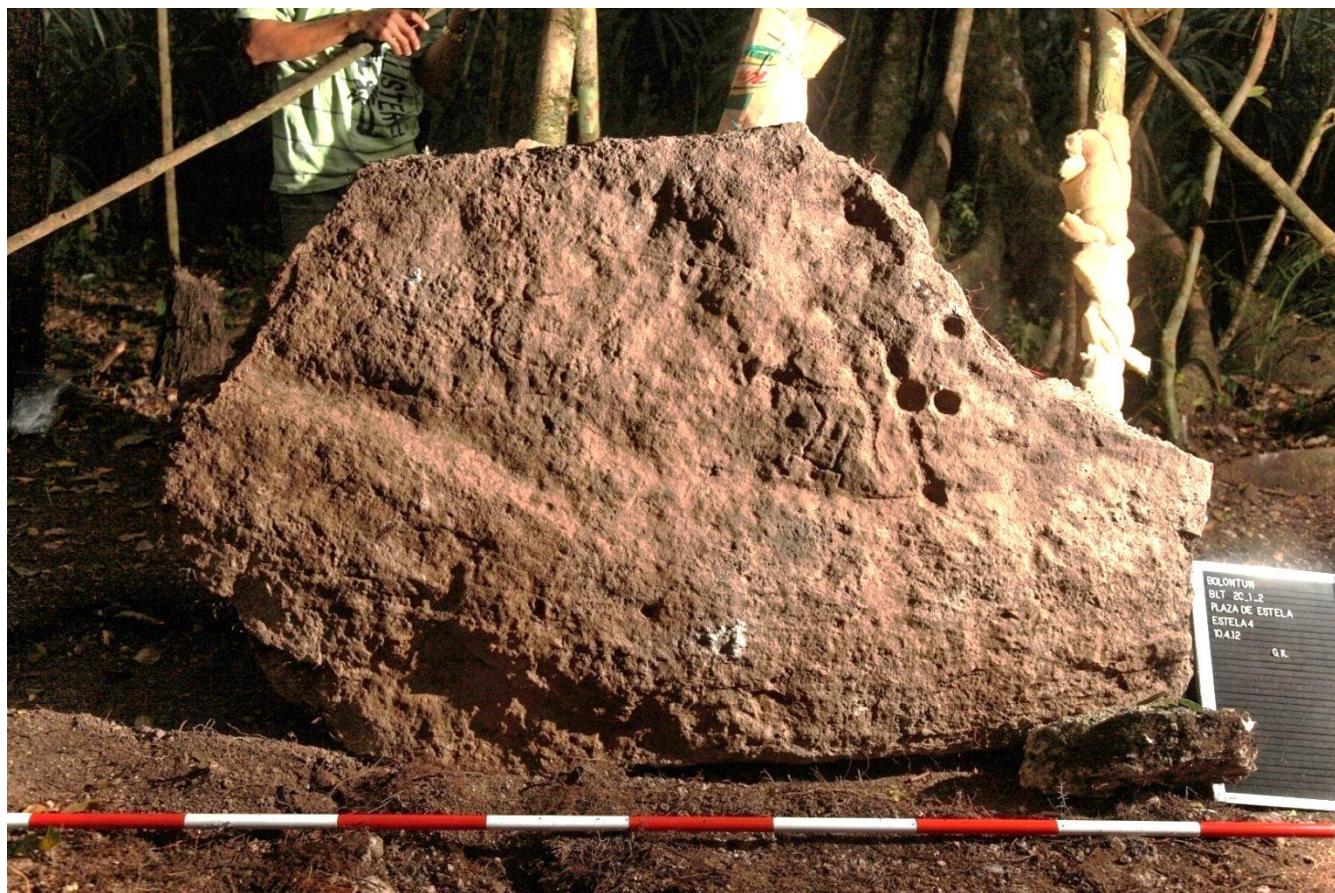
Las imágenes revelaron detalles de los petrograbados arcaicos que ostenta el monumento, conformados por una silueta humana simplificada (en vista esquemática), posada sobre lo que parece una serpiente ondulante, también en vista esquematizada. Diversos círculos en la imagen quizá puedan aludir a la representación de cuerpos celestes, denotando con ello una de las regiones superiores del cosmos. Este ejemplar puede reflejar un momento muy anterior a la llegada de élites Clásicas mayas al sitio de Boluntun, y según hizo notar C. Pallán, la forma de representar la figura humana esquematizada es comparable a rasgos plasmados en diversas cuevas del área maya, como la de *Actun Usil*, cerca de Oxkintok, Yucatán (Méjico).

Figura V- 59: Estela 4 de Boluntun, Petén. Frente. Fotografía con luz rasante por Carlos Pallán, 2012. Proyecto Arqueológico Sahi-Uaxactun 2012.

En colaboración con Guido Krempel se realizó una suboperación para la documentación de monumentos de importancia en el sitio de Boluntun, Petén. Para el caso de la Estela 4, se efectuaron tomas con luz rasante e iluminación artificial controlada el día 10 de abril de 2012. Si bien las tomas se realizaron bajo luz diurna, mediante filtros de densidad neutra y control de exposición fue posible eliminar interferencia de luz solar, por lo cual se operó básicamente como si se tratase de condiciones nocturnas.

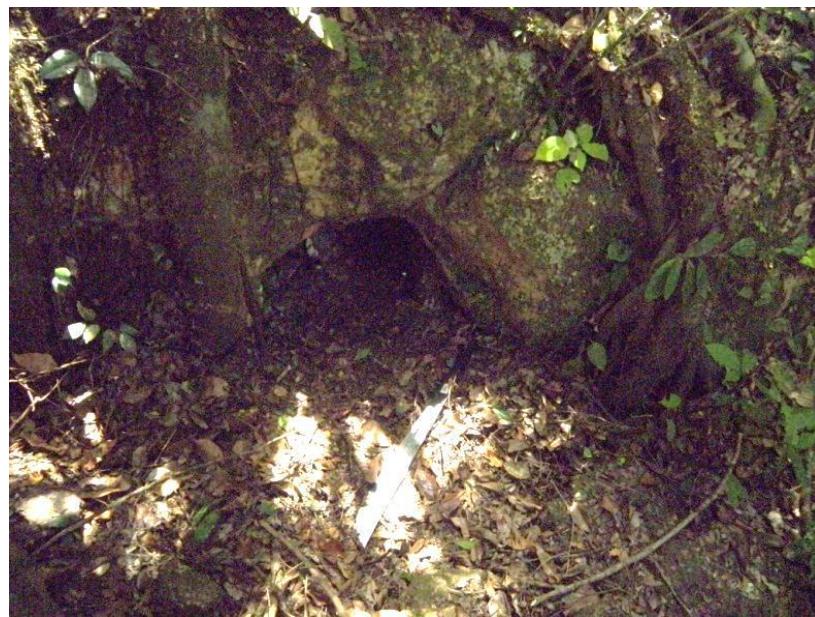
Figura VI- 3: Entrada de cueva La Pared con su orientación marcada por el machete (fotografía por T.Drápela).

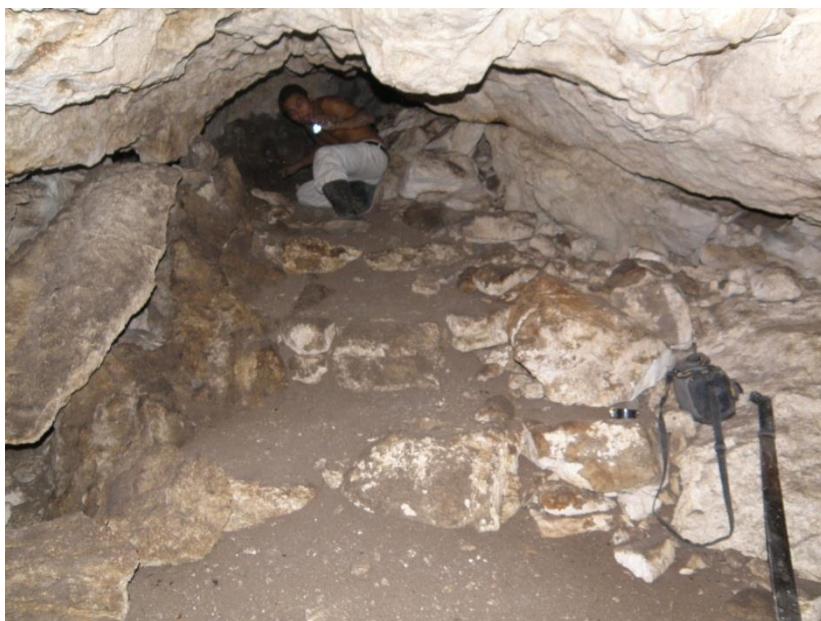
Figura VI-10: Los escalones de la galería 6 con una persona como escala para la medida del espacio (fotografía T. Drápela).

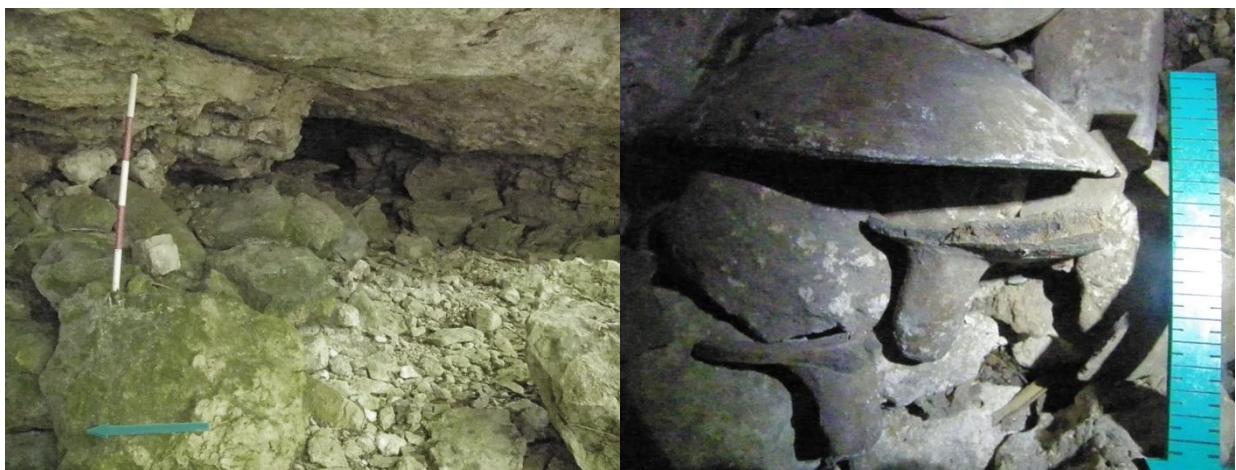
categoría RSO14/E1. La Cueva 1 perteneciente al área RSO15 es un abrigo ancho con una galería de 12 metros y otra entrada pequeña a proximidad de la cual se encontraron unos fragmentos de cerámica.

Figura VI- 15: a) Entrada a la cueva RSO14-1; b) restos de un trípode de cerámica (foto T. Drápela).

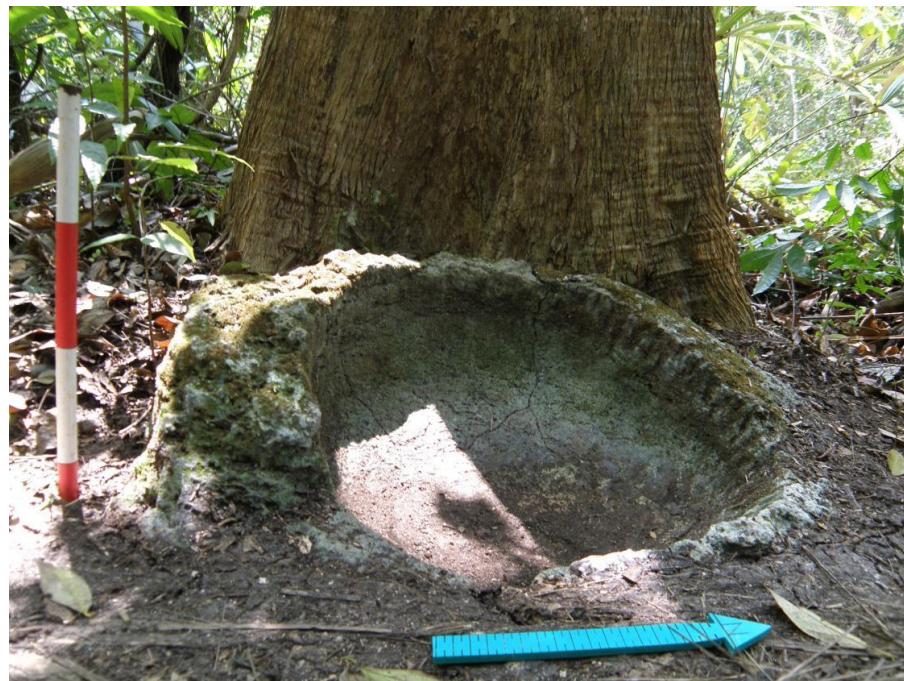
Figura VI- 29: Zarteneja artificial en el lado de la carretera a campamento Barbales (foto T. Drápela).

Al noreste del rumbo del campamento Barbales, después 4.5 km, a unos diez metros a la derecha de la carretera, se registró la zarteneja artificial (ver figura VI-26 y descripción de la zarteneja ya mencionada), con las coordenadas siguientes: N 17°24'58.3''; W 89°35'42.9'', a tres 3 km en la dirección norte y a 4 km del campamento estacional para la explotación de madera en este zona. A 300 metros al sur se encontró un pozo antiguo (ver figura VI-27) con coordenadas N17°27'34.2''; W89°33'48.5''. Hasta la fecha, este pozo de piedra aparece como el más ancho registrado en nuestro programa (4.6 metros de circunferencia). Continuando a 1.5 km al norte se registró en la selva cerrada una estela lisa no asociada a los montículos de las estructuras arquitectónicas. Pero dos montículos pequeños de medio metro de altura, unos 20 metros al sur, y un montículo de mismo tamaño, se ubican al lado norte de una estela posiblemente reerigida o fuera de su contexto original. Un patio pequeño registrado como RNE3-II se ubica a 200 metros al norte. Al oeste, a unos 180 metros se registró un patio grande RNE-I. A 220 metros al sureste se encontraron 3 patios a proximidad de los demás con una grande cantera (RNE3-IV, V, VI). Las condiciones no nos dieron tiempo para dibujarlos y se esperó la próxima temporada investigar la zona Este.

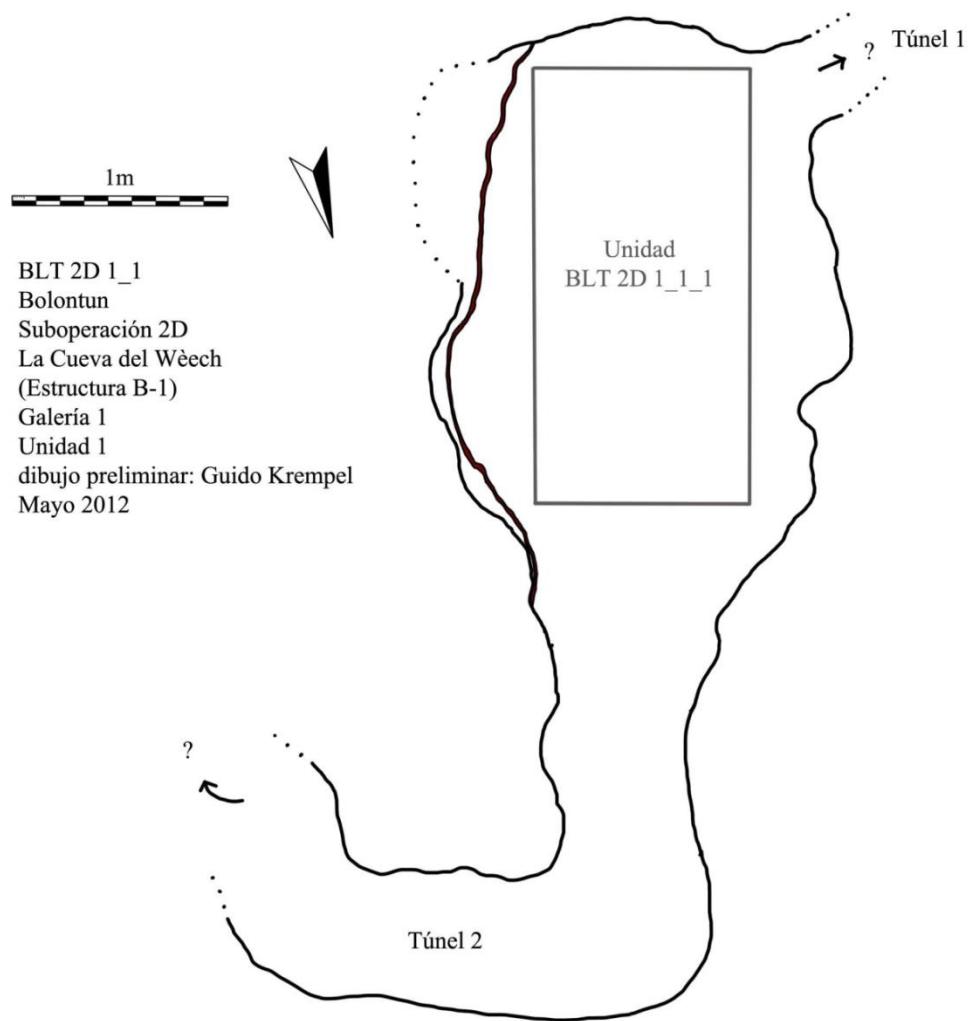
Figura VII- 22: Suboperación BLT 2D-1: La "Cueva del Wech" (Espacio interior de la plataforma de la Estructura B-1, Plaza de los Monumentos) (plano esquemático preliminar y ubicación de la unidad BLT 2D-1-1, Galería 1, dibujo por Guido Krempel).

La primera galería de la "Cueva del Wech" (2D-1-1), encontrado por Guadalupe Cu cuando limpiamos el Saqueo 3 en la Unidad BLT 2B-1, esta ubicada el espacio interior de la roca madre, debajo de la grieta en la roca madre (Rasgo #1 de la

Unidad BLT 2B-1). Luego la limpieza de la unidad para documentar los perfiles, abrimos otras dos unidades, BLT 2B-2 y BLT 2B-3, excavándolos hasta llegar a la roca madre. Primero abrimos la grieta delgada en la unidad BLT 2B-1 hasta una anchura de 70 cm, para tener posibilidad chance de entrar a la cueva en el espacio interior desde arriba.

Definimos una unidad de 1 x 2 metros (2D-1-1-1) en el espacio alrededor de la primera galería y excavamos los primeros dos lotes hasta una profundidad de 1.20 m. En la primera capa de derrumbe encontramos materiales caídos desde arriba por la grieta en la roca madre. En los lotes abajo del derrumbe, se encuentran muy pocos fragmentos de cerámica y una piedra tallada, tal vez un fragmento de una caja de piedra o un metate. La erosión muy alta de los pocos hallazgos no permite estimar una fecha de los materiales del espacio interior de la plataforma B-1. La Cueva del Wech" contiene 99 % de cerámica indeterminada (comunicación personal Silvia Alvarado 2012, véanse Alvarado y Ventura in prep.).
