NUEVAS EXCAVACIONES EN UAXACTUN IV.

TEMPORADA 2012

TEMPORADA DE CAMPO 2012

BASADO DEL INFORME ENTREGADO AL INSTITUTO DE ANTROPOLOGÍA E HISTORIA DE GUATEMALA

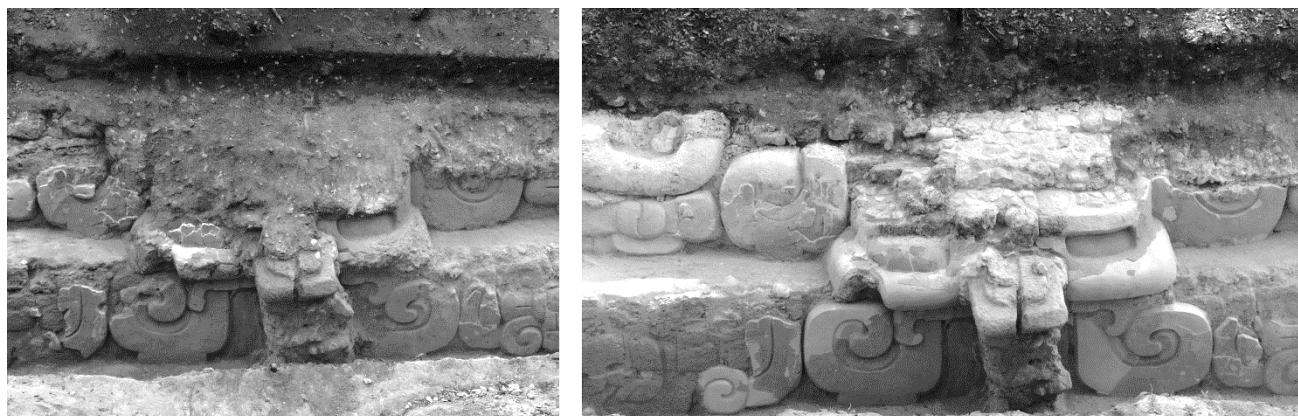
Figura XII-4: Comparación de los resultados de intervención en el rostro principal del Mascarón Norte (foto E. Barrios).

La conservación curativa, término definido en el 2008 por el Consejo Internacional de Museos (ICOM-CC 2008), conlleva las acciones directas sobre el bien para detener el deterioro. En la práctica, consistió en el proceso de estabilización de los elementos de estuco por medio de la consolidación, la unión de fragmentos desprendidos y el resane o ribete de secciones debilitadas. En cambio, la restauración enfrentó el problema estético de presentación mediante la reintegración volumétrica de las zonas con faltantes o la continuidad de las formas, con el fin de mejorar la lectura general de los elementos iconográficos. Cabe señalar que la reintegración de elementos solo se logró cuando había evidencia de la forma perdida, ya sea por encontrarse incompleta o por tratarse de elementos repetitivos.

Durante esas etapas, se ha hecho particular énfasis en emplear tratamientos y materiales adecuados, es decir, productos afines que no generen sustancias dañinas para el estuco o problemas de deterioro a largo plazo. Los procesos de restauración que se han practicado en los últimos años se basan en el uso de la cal, ya que como se sabe, fue el material utilizado por excelencia para la construcción de edificios y de elementos decorativos en las culturas mesoamericanas. Asimismo, la afinidad de este material es inherente a la composición del estuco y su utilización no causa ningún daño secundario. Sin embargo, la formulación de morteros de cal para la restauración ha de ser un proceso evaluado para cada problemática. La obtención de la cal, el tipo de carga, la granulometría, las proporciones entre esos diferentes componentes y las condiciones de aplicación, juegan también un papel determinante en la estabilidad de esos tratamientos. En eso resulta fundamental el análisis del material original con el fin de entender las características propias a cada estuco para proporcionar el tratamiento idóneo. Por otro lado, es importante considerar, como lo recuerdan Hansen y Castellanos (2005: 581), que el empleo de la cal proporciona también un material que puede interferir con los análisis científicos, siendo difícil distinguir el carbonato de calcio original del mortero moderno, y en eso es indispensable la toma de muestras antes la intervención para la veracidad de los datos analizados. Por ende, si los avances técnicos en términos de intervención directa sobre los estucos se han mejorado durante los últimos años, hay que insistir en el hecho que estos procesos no constituyen una finalidad en los trabajos de conservación. Solo permiten retardar la degradación del bien pero no garantizan su preservación a largo plazo, sin olvidar que los materiales de restauración aplicados también son sujetos al deterioro. Por esas razones, los objetivos de conservación arqueológica *in situ* han evolucionado de tratamientos curativos a intervenciones preventivas.

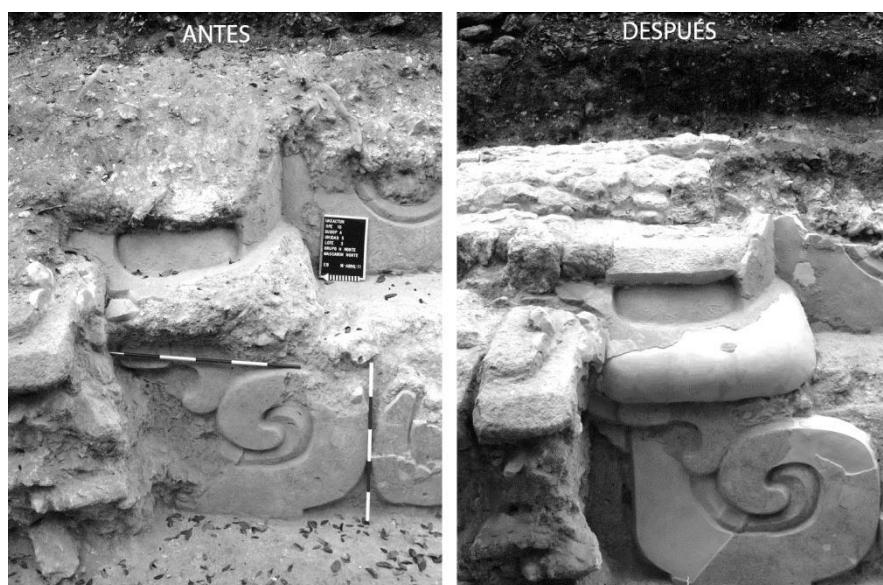
Figura XII-5: Detalle de comparación de los resultados de intervención en el rostro principal del Mascarón Norte (foto E. Barrios).

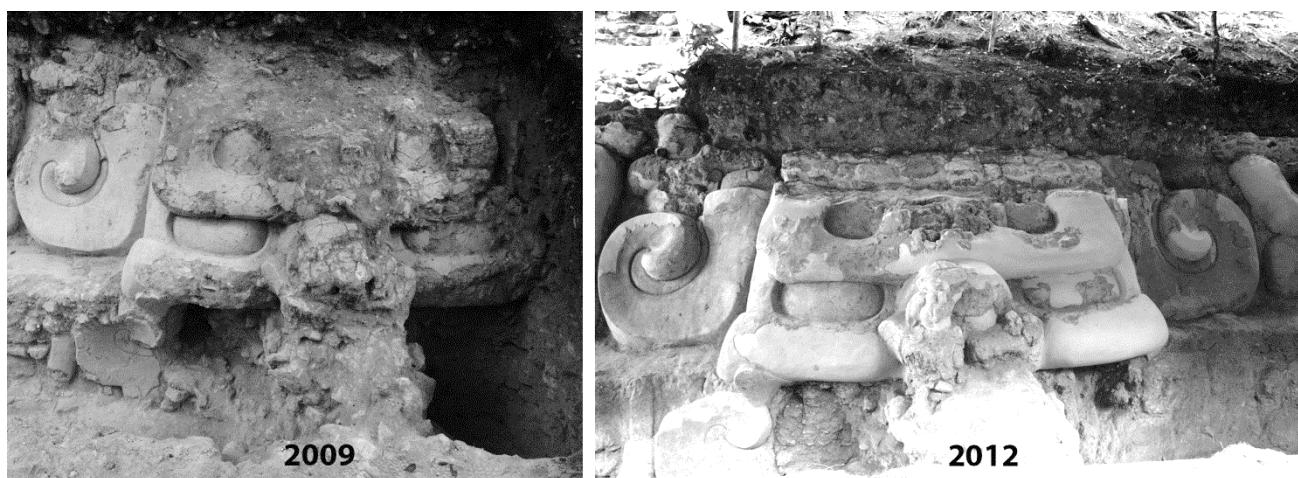
Figura XII-6: Comparación de los resultados de intervención en el rostro principal del Mascarón Sur (foto E. Barrios).

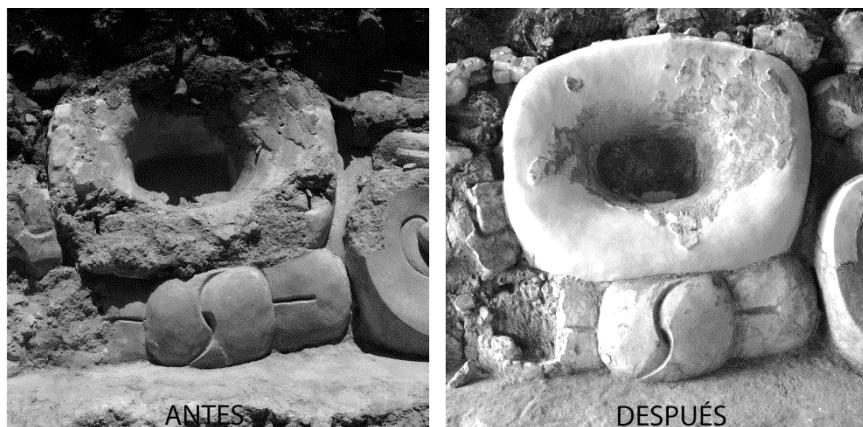
Figura XII-7: Comparación de los resultados de intervención en orejera norte del Mascarón Sur (foto E. Barrios).
